Tribunale di Pordenone
PROCEDURA DI ESECUZIONE IMMOBILIARE

N° Gen. Rep. **326/2015**
data udienza ex art. 569 c.p.c.: 28-09-2016 ore 09:00

**RELAZIONE DELLE
RISULTANZE ATTIVITA'
SVOLTE**

PERIZIA STATICA

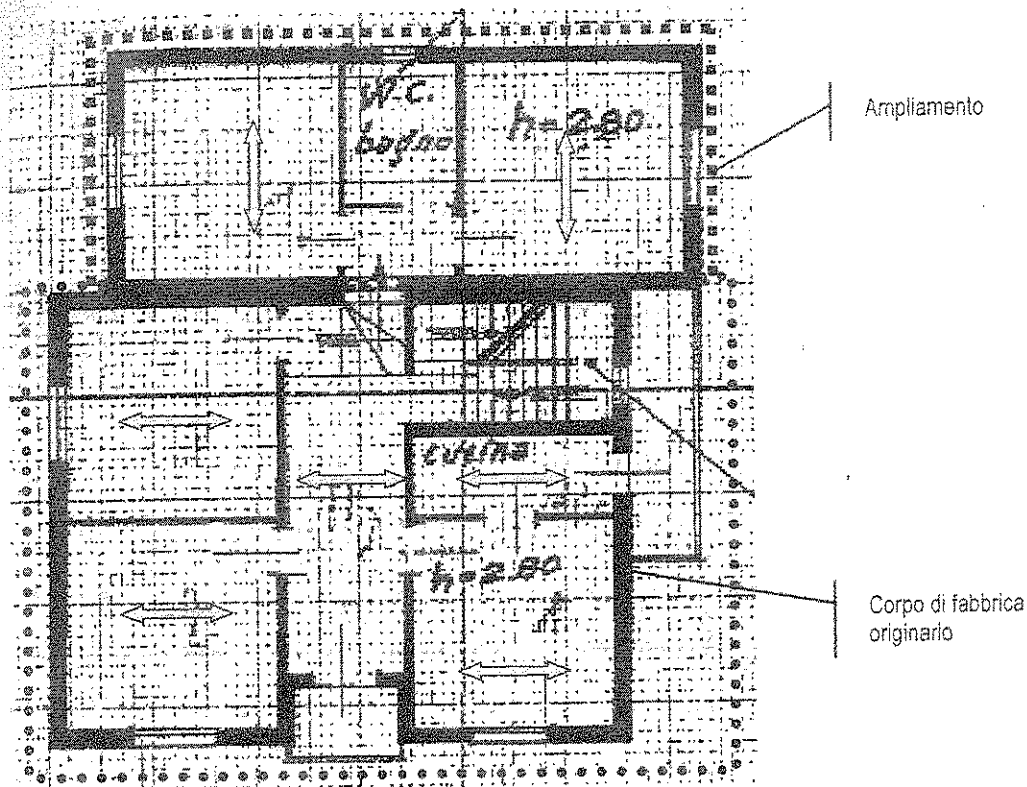
Si riporta una planimetria del piano primo dell'edificio.
