Tribunale di Pordenone
PROCEDURA DI ESECUZIONE IMMOBILIARE

N° Gen. Rep. **186/2017**
data udienza ex art. 569 c.p.c.: 13-06-2018

ALLEGATI FOTOGRAFICI
Lotto 001 - Appartamento

10.1. DOCUMENTAZIONE FOTOGRAFICA – Beni in Pordenone (PN) – via Revedole n. 13A

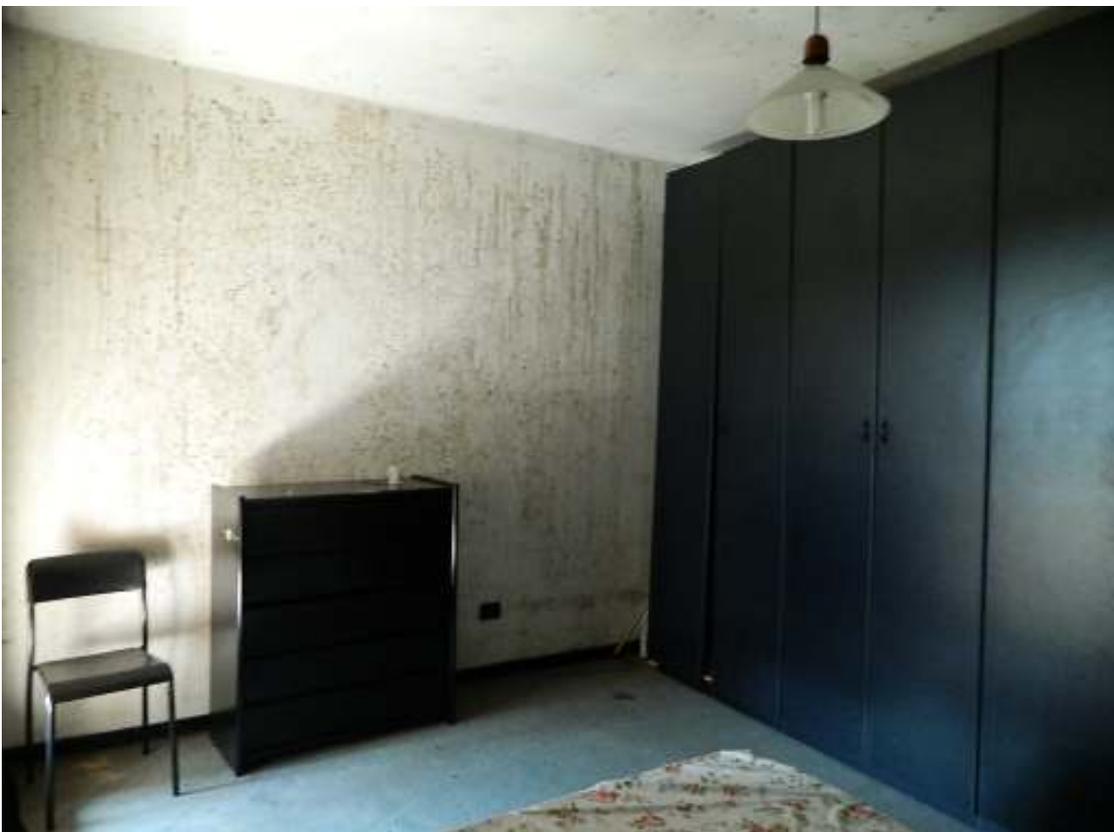
Foto n. 18 – Camera, con in evidenza problemi di umidità a soffitti e pareti.

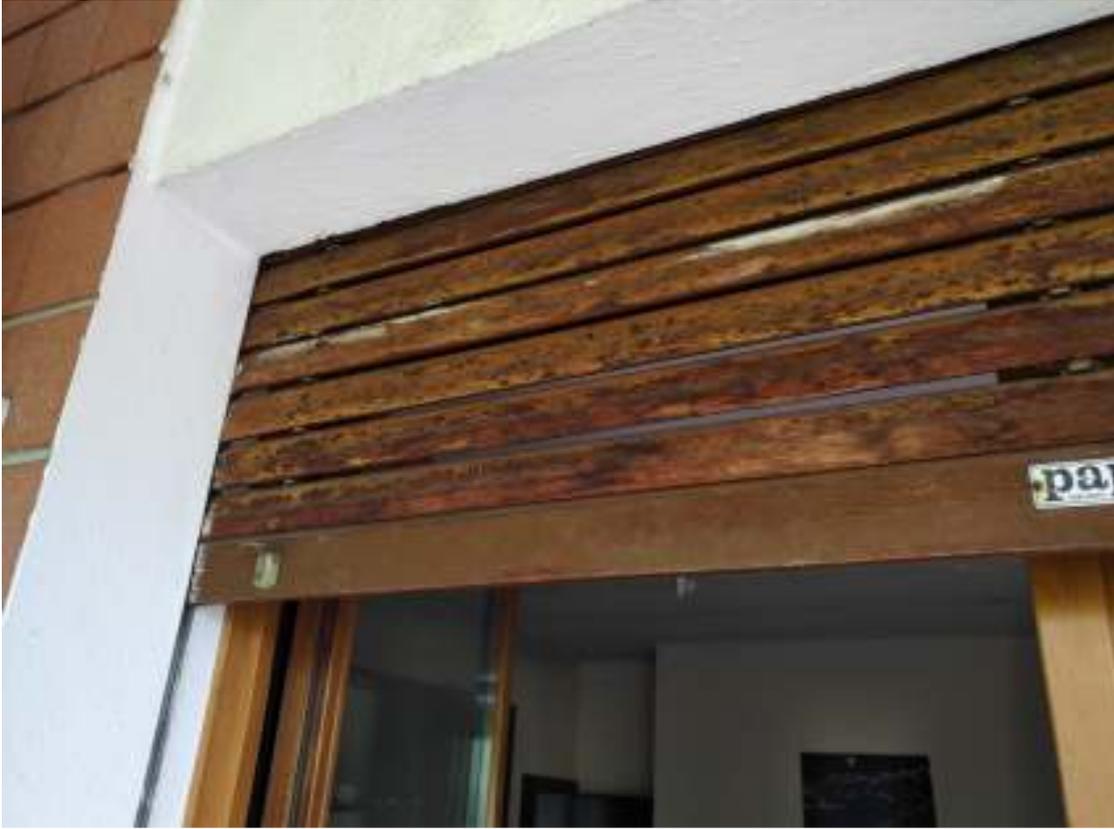
Foto n. 31– Esempi di carente manutenzione: tapparella del finello.

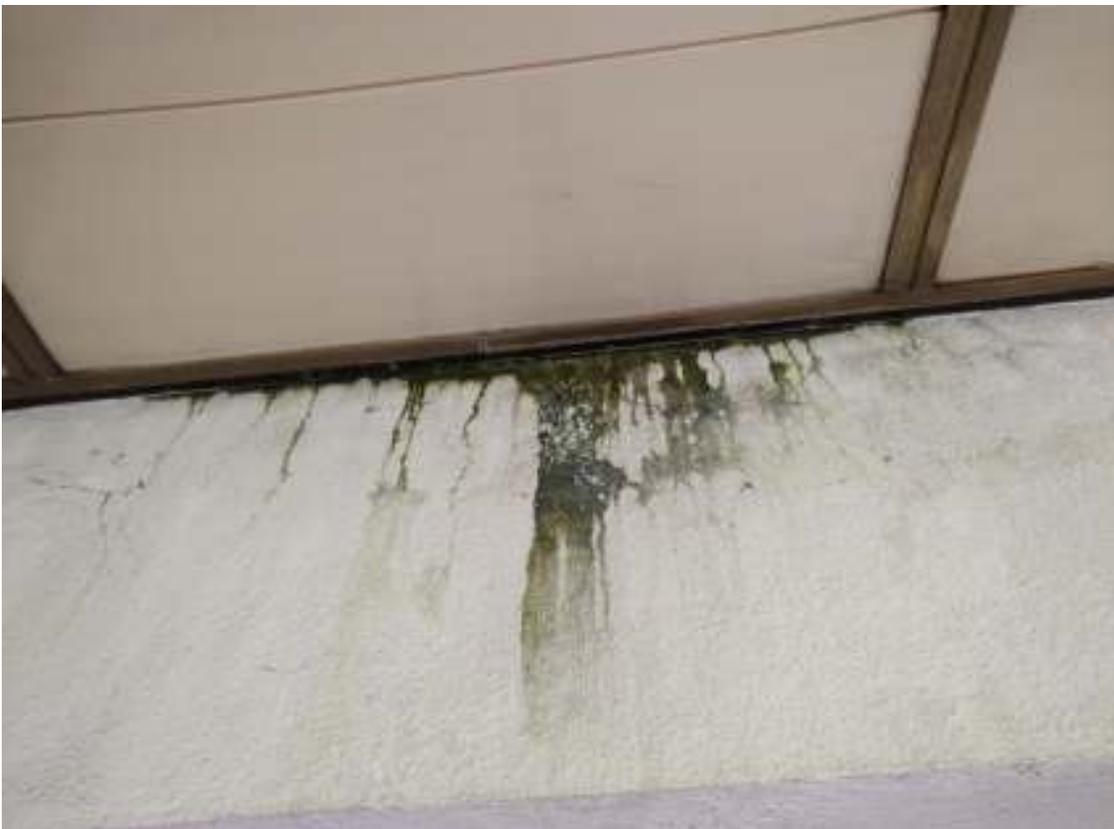
Foto n. 32 – Infiltrazione d'acqua dal soffitto della veranda.

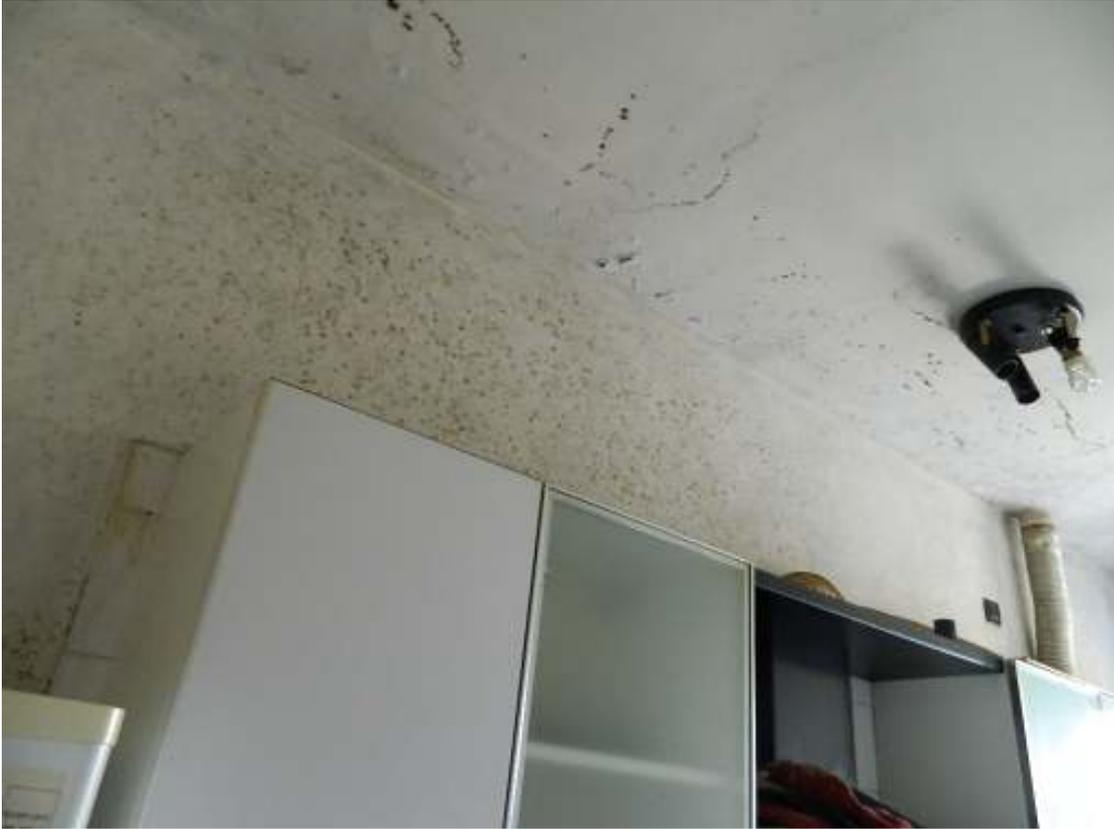
Foto n. 33 – Problematriche relative ad umidità e sviluppo di muffe.

Foto n. 33 – Problematichite relative ad umidità e sviluppo di muffe.

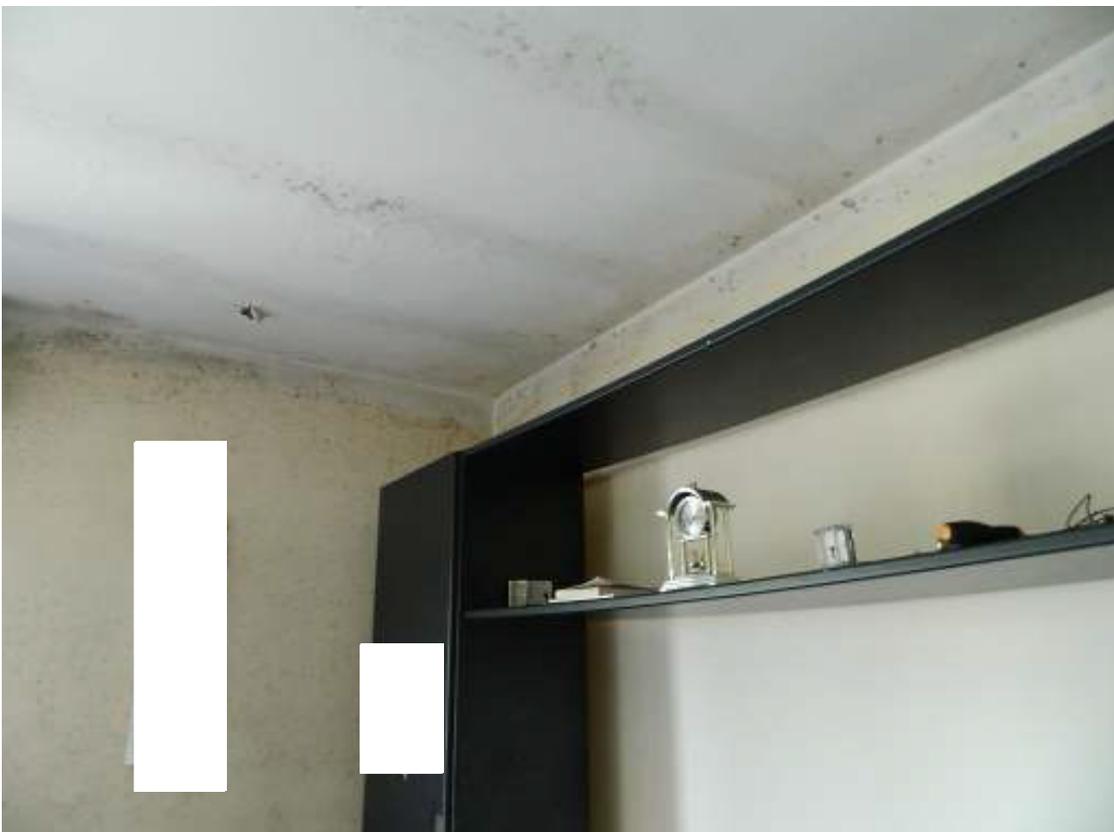
Foto n. 34 – Problematriche relative ad umidità e sviluppo di muffe.

Foto n. 34 – Problematichite relative ad umidità e sviluppo di muffe.
