**TRIBUNALE DI MILANO**  
**SEZ. ESECUZIONI IMM.RI**

**R .G. E. 871/2017**

**ELABORATO PERITALE**

**Bene immobile sito in Milano  
Via Corridoni n. 6**

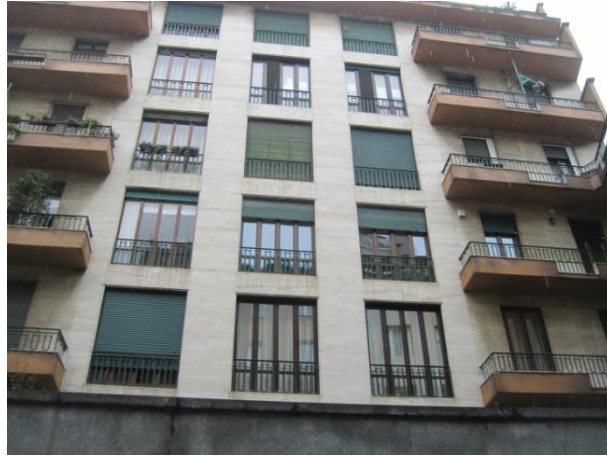
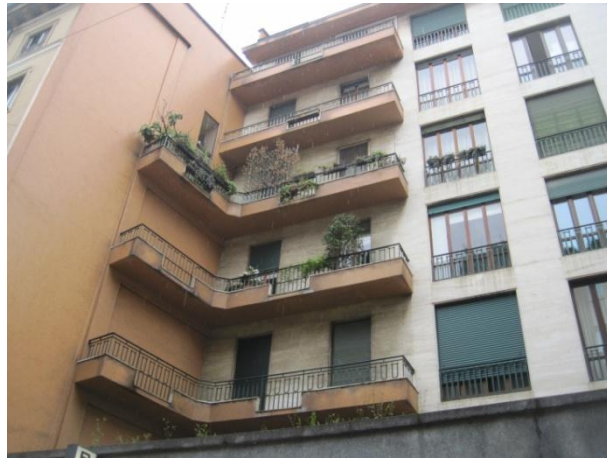
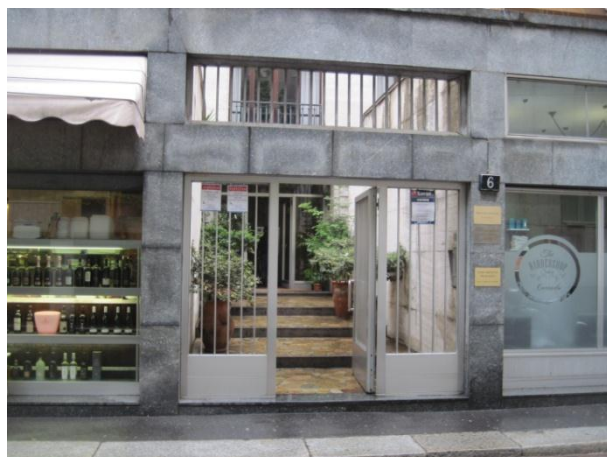
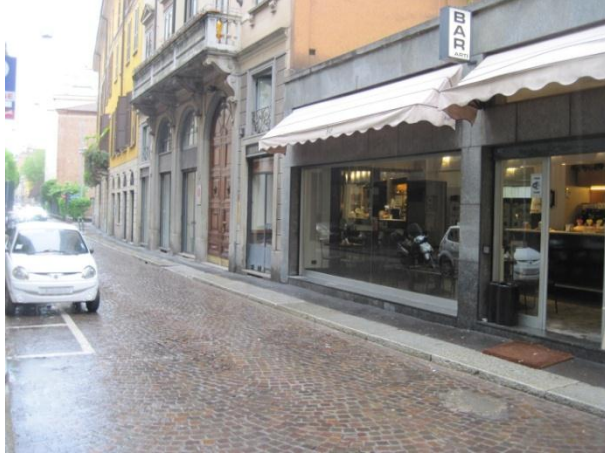
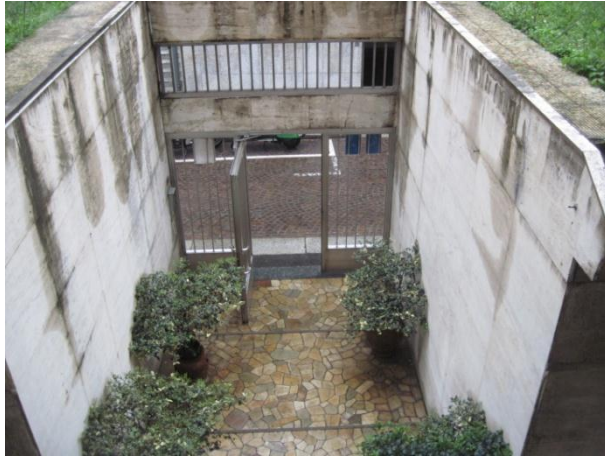
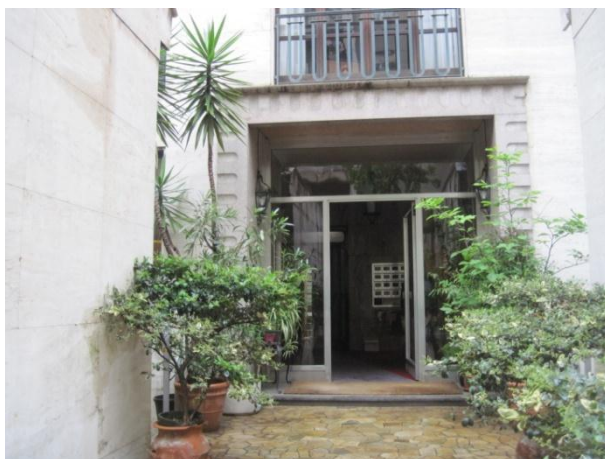
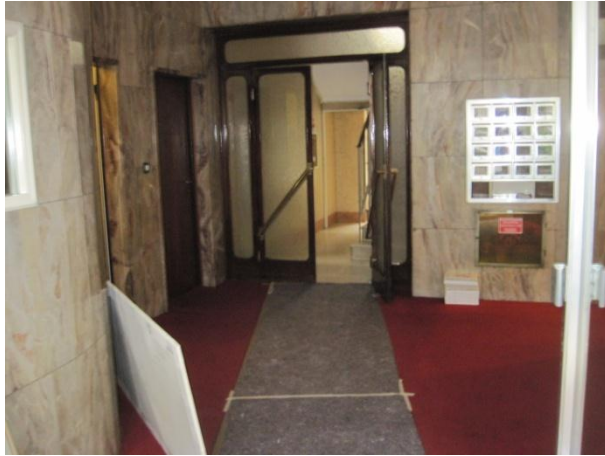
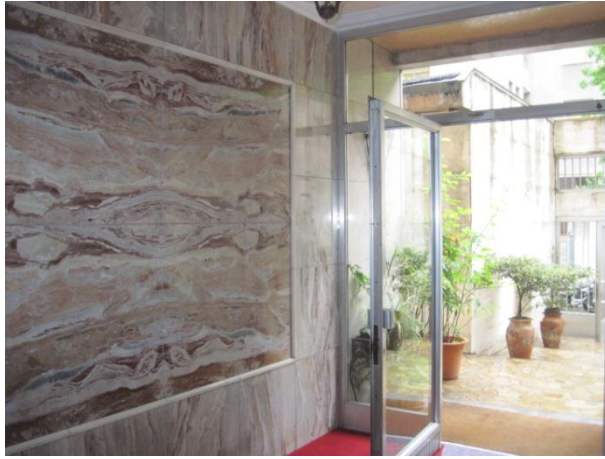
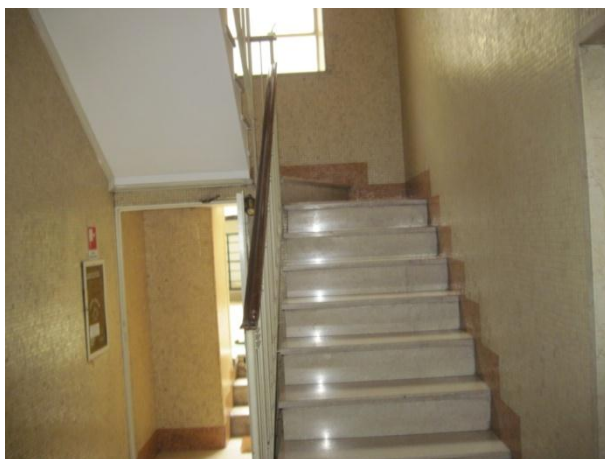
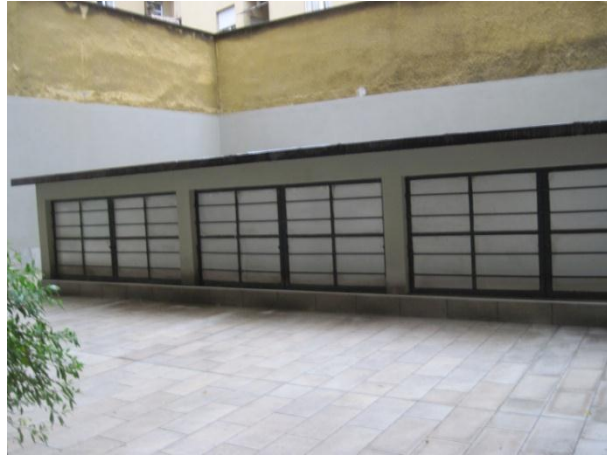
Il perito estimatore riporta di seguito le descrizione e rifiniture delle parti comuni dello stabile ove è sito il bene pignorato (ved. foto n. 1,2,3,4,5,6,7,8,9,10);

**L'edificio si presenta in buono stato d'uso;**

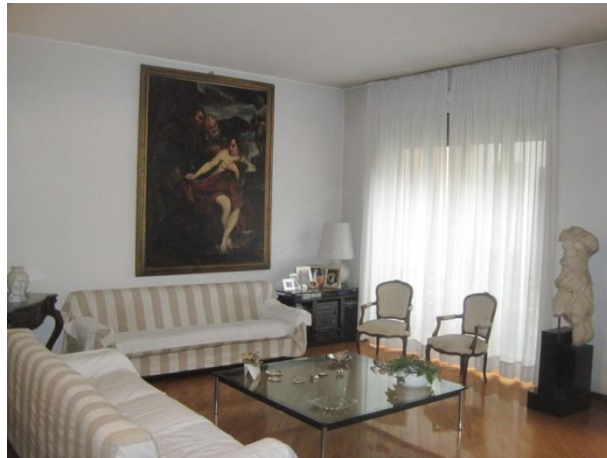
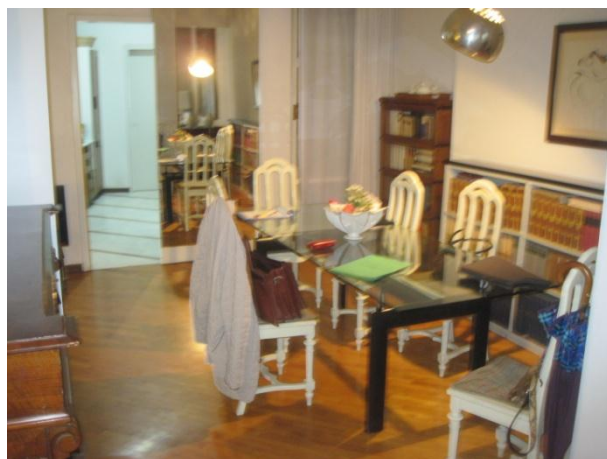
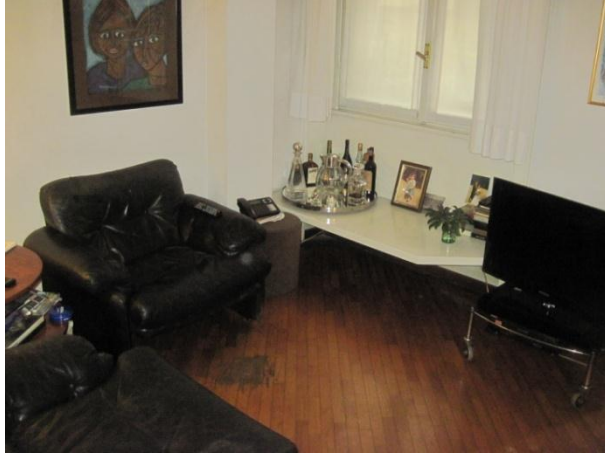
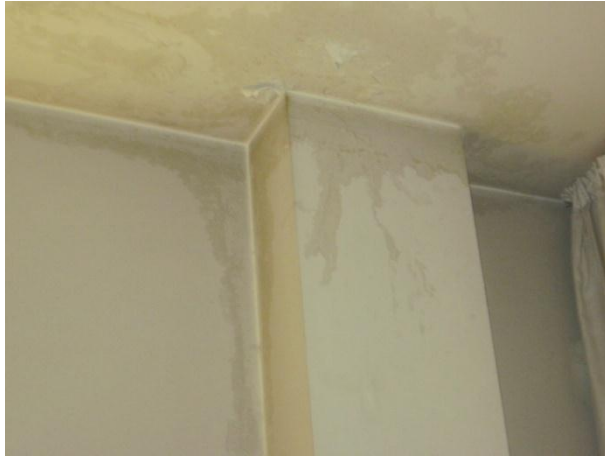
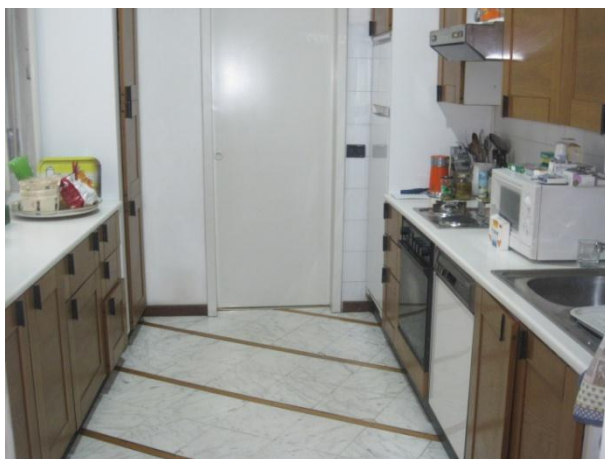
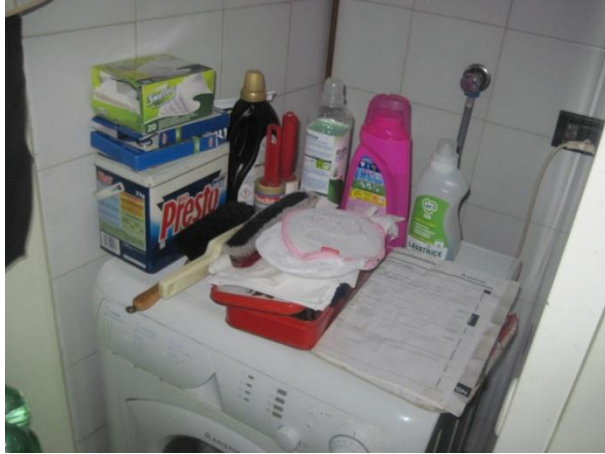
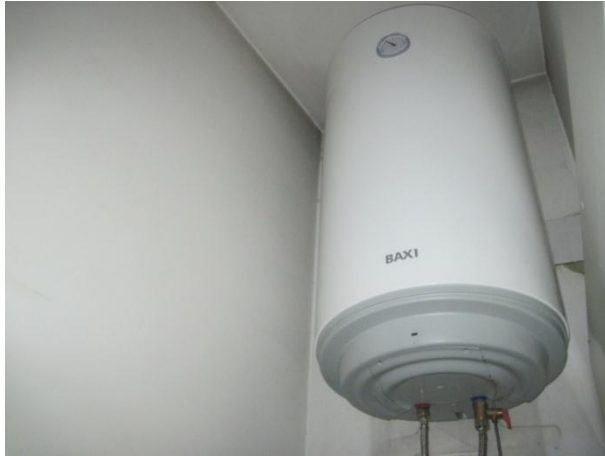
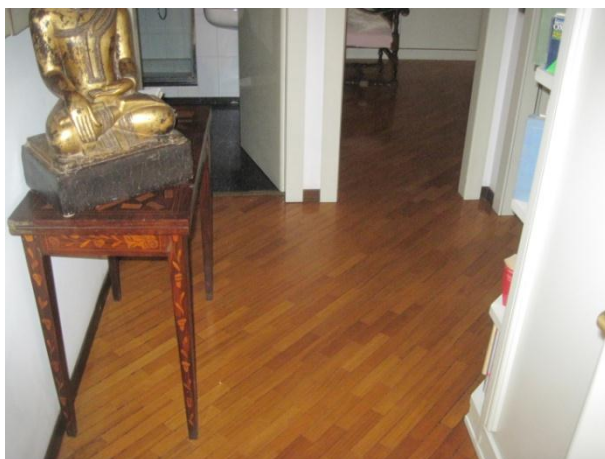
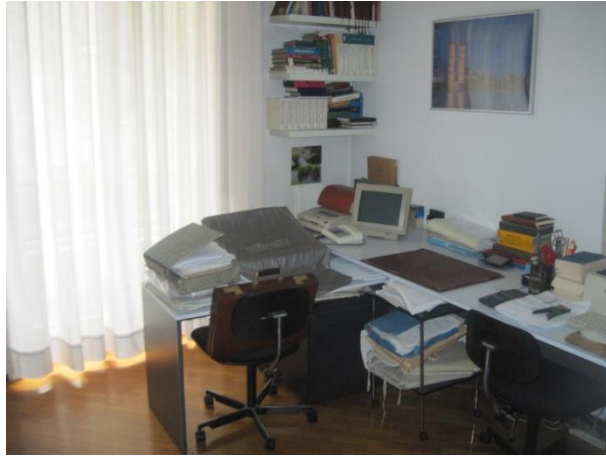
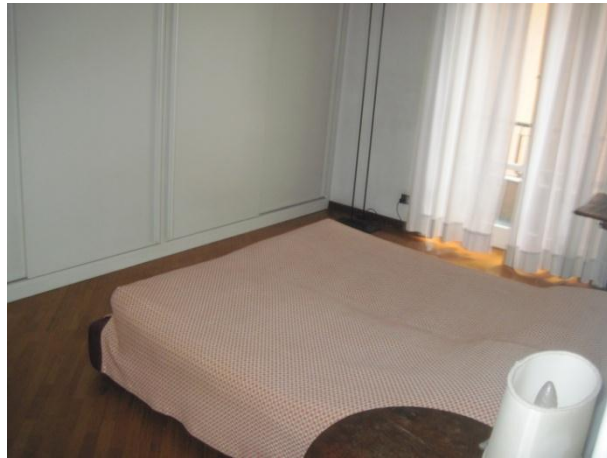
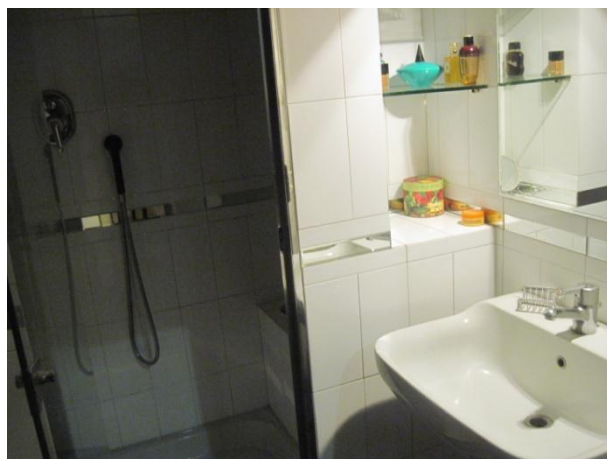
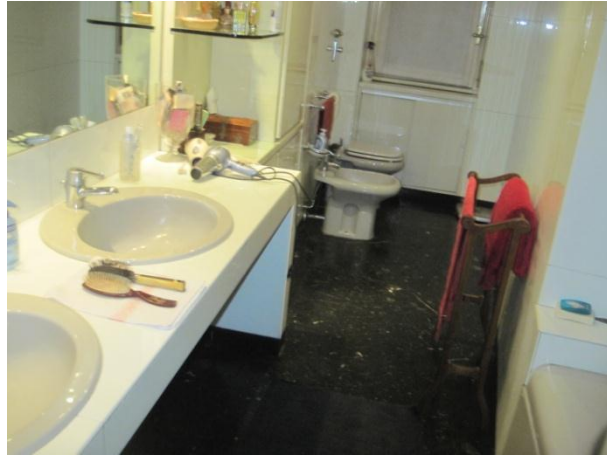
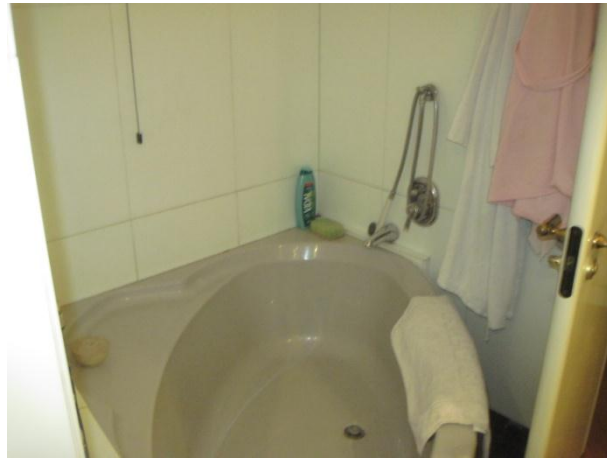
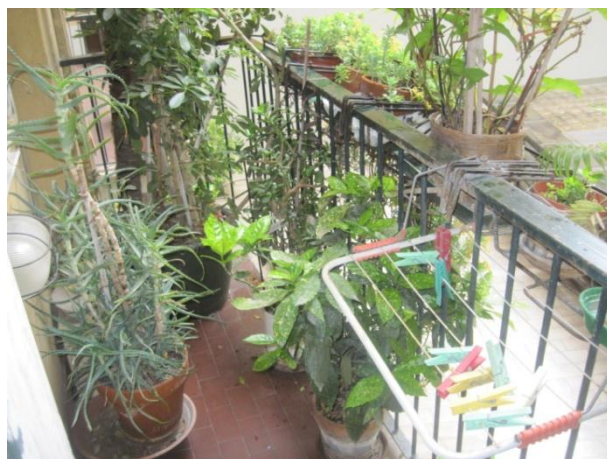
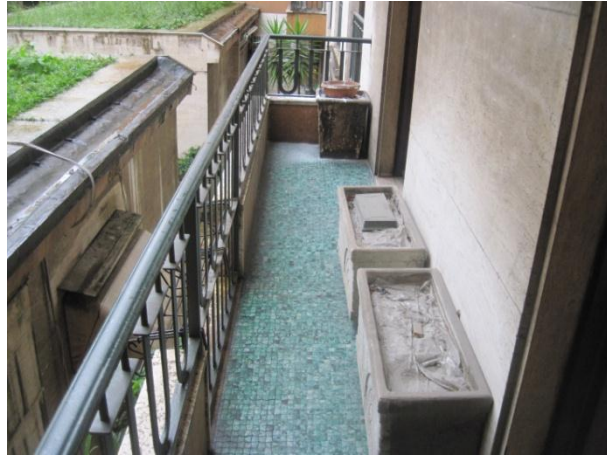
Il perito estimatore riporta di seguito le descrizione e rifiniture dell'appartamento eseguito (ved. foto n. 11,12,13,14,15,16,17,18,19,20,21,22,23,24,25);

**L'appartamento si presenta in medio stato d'uso; si è accertata una macchia da infiltrazione d'acqua proveniente dal piano soprastante, nel soffitto della zona TV. La debitrice ha informato lo scrivente che trattasi di vecchia infiltrazione già risolta. L'immobile è privo della pertinenza cantina o vano solaio.**
