Tribunale di Pordenone
PROCEDURA DI ESECUZIONE IMMOBILIARE

N° Gen. Rep. **14/2018**
data udienza ex art. 569 c.p.c.: 14-11-2018 ore 09:00

ALLEGATI FOTOGRAFICI
Lotto 001 - Appartamento

10.1. DOCUMENTAZIONE FOTOGRAFICA – Beni in San Stino di Livenza (VE) – via G. Verga 13

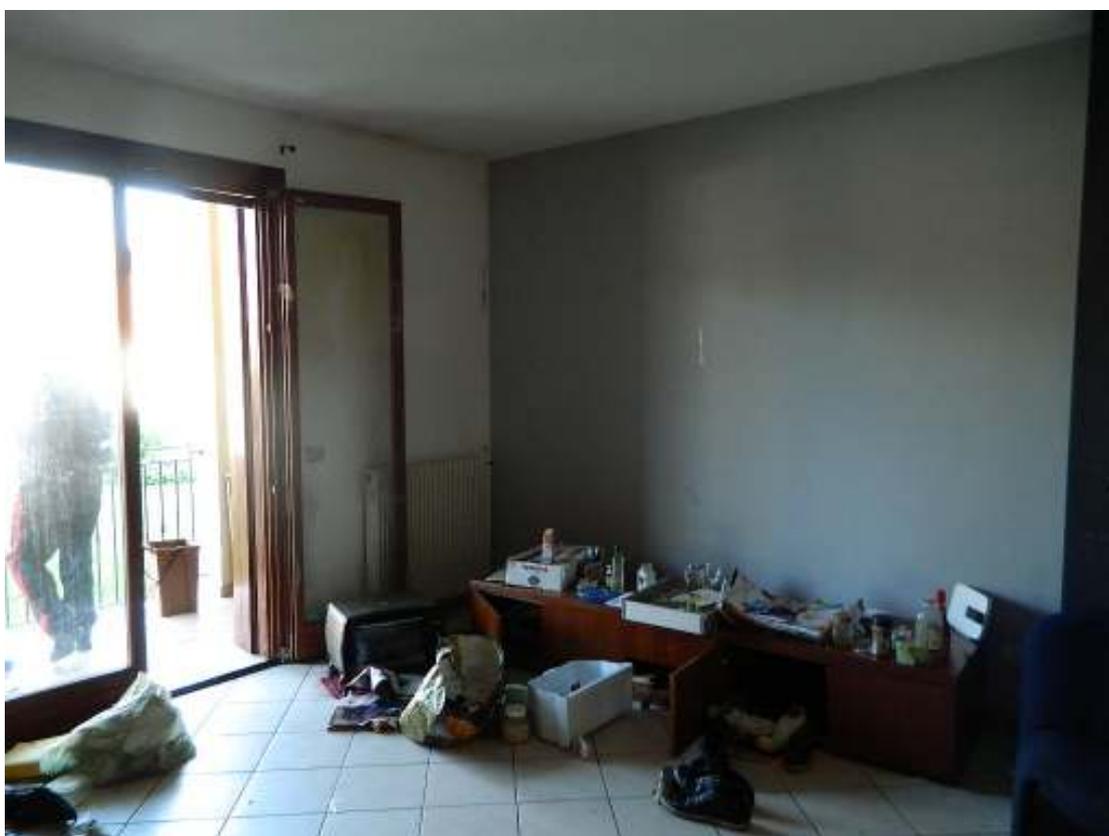
Foto n. 10 – Ingresso – Soggiorno - Cucina. In evidenza vetro camera della porta finestra rotto.

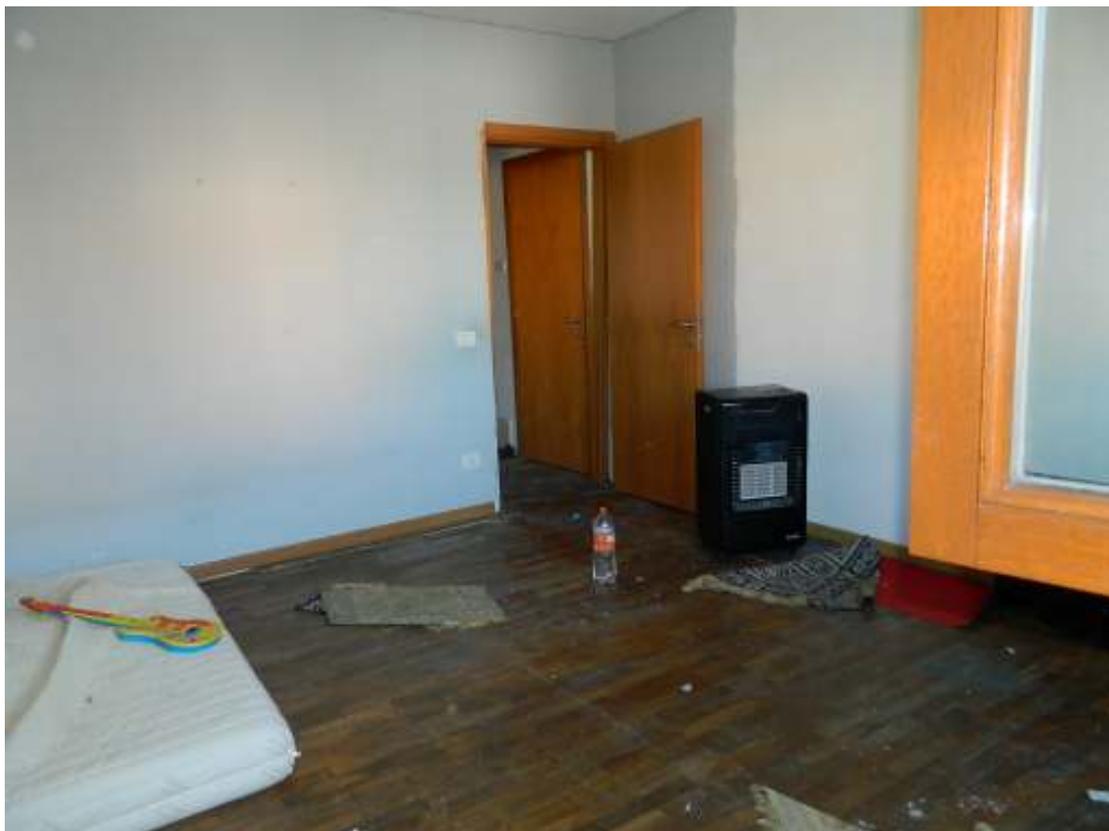
Foto n. 11 – Camera da letto. In evidenza pavimentazione in parquette danneggiata.

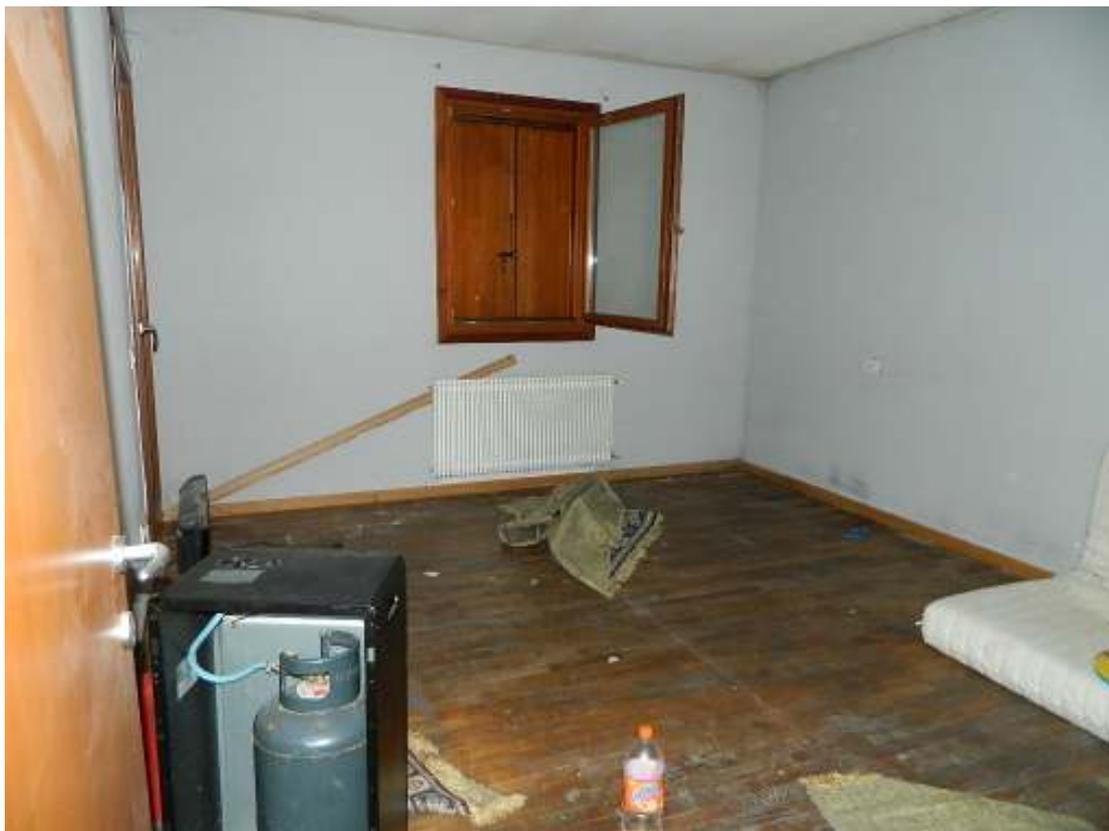
Foto n. 13 – Camera da letto. In evidenza pavimentazione danneggiata.

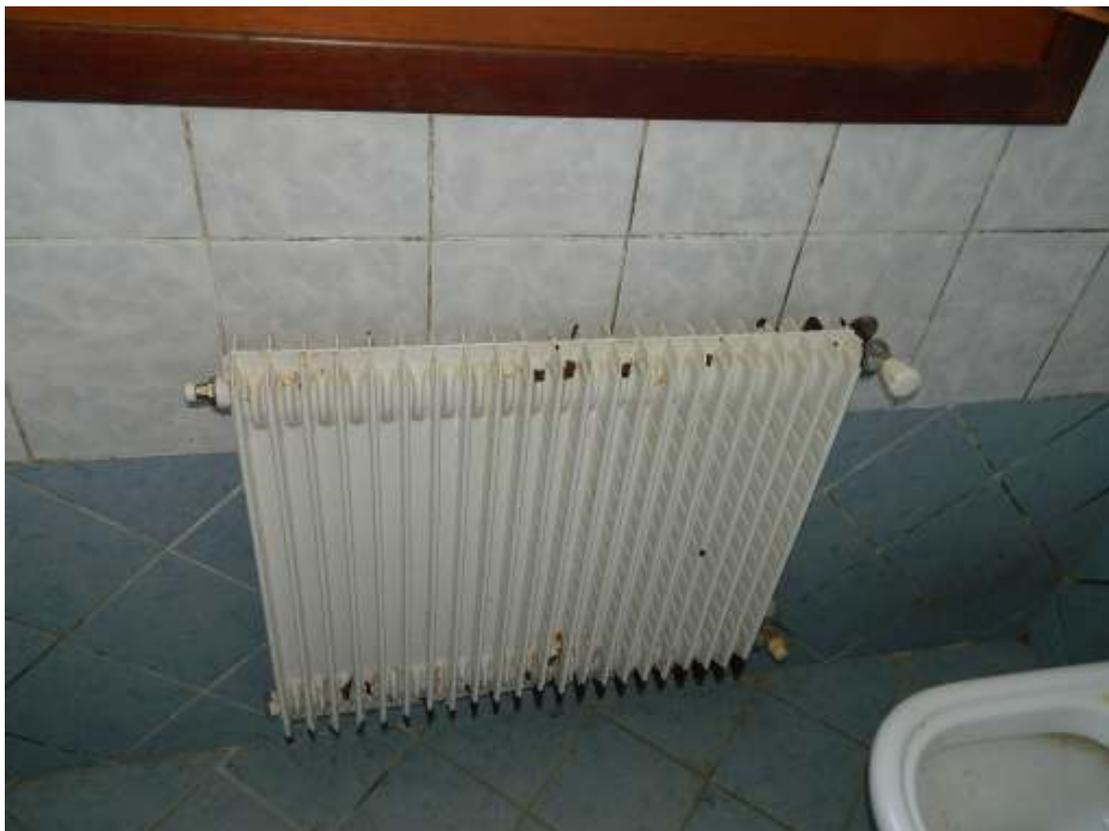
Foto n. 23 – Segni di degrado.

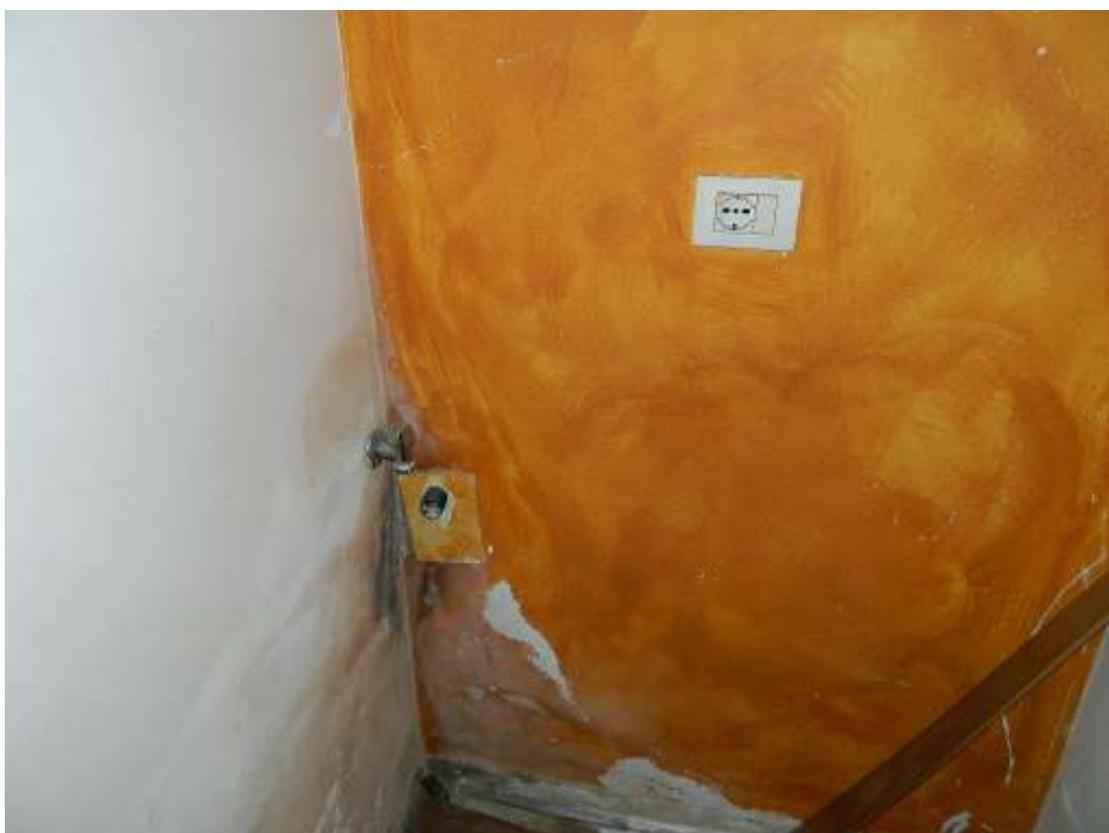
Foto n. 24 – Segni di degrado.

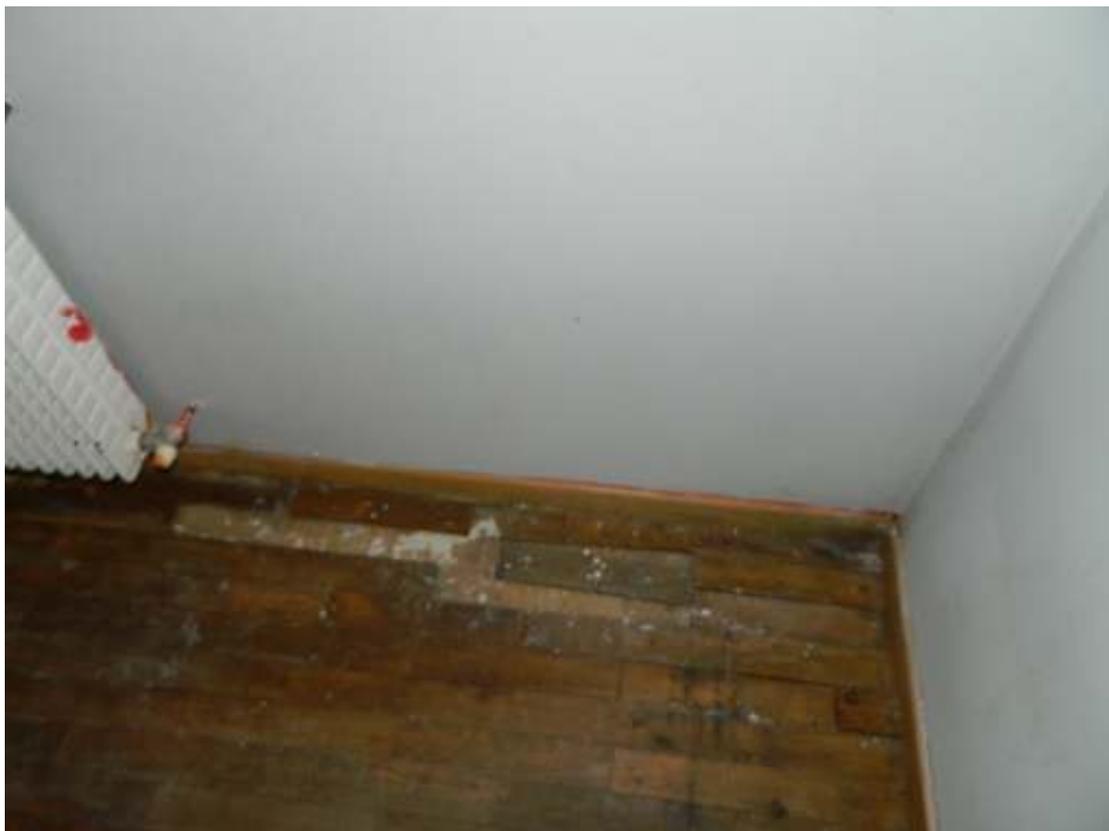
Foto n. 25 – Degrado della pavimentazione in parquette.

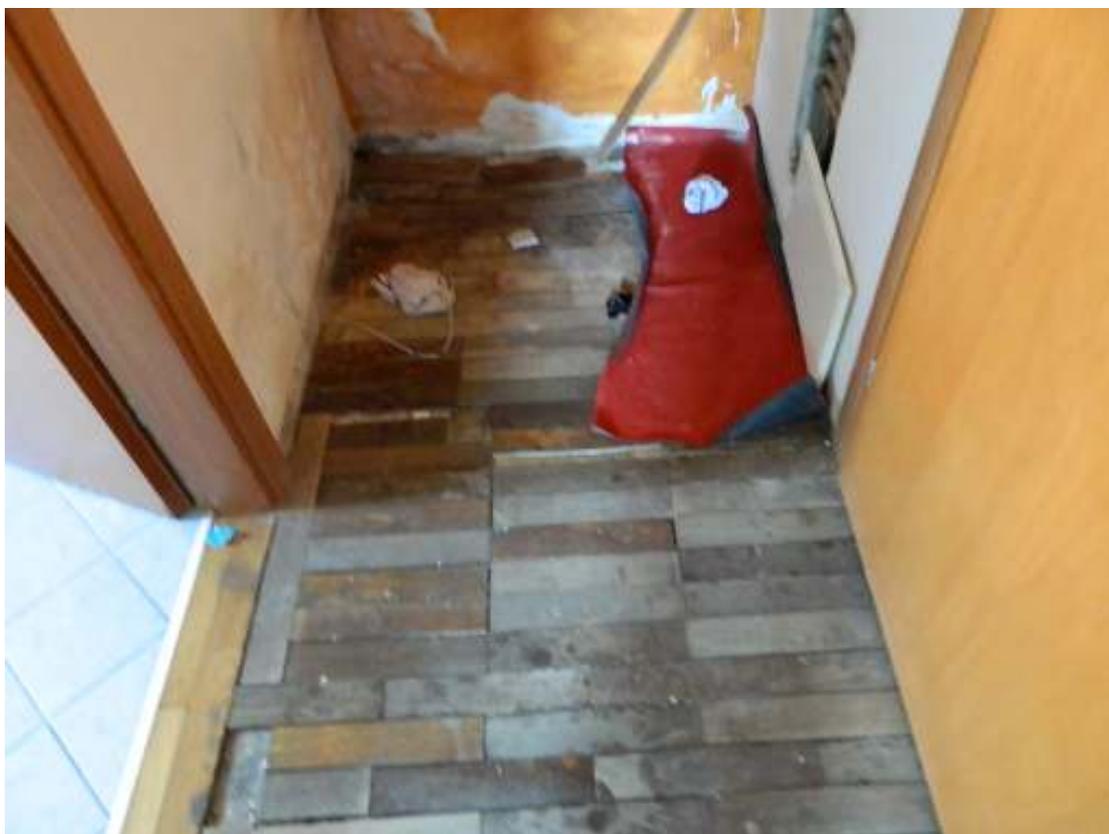
Foto n. 26 – Degrado della pavimentazione in parquette.

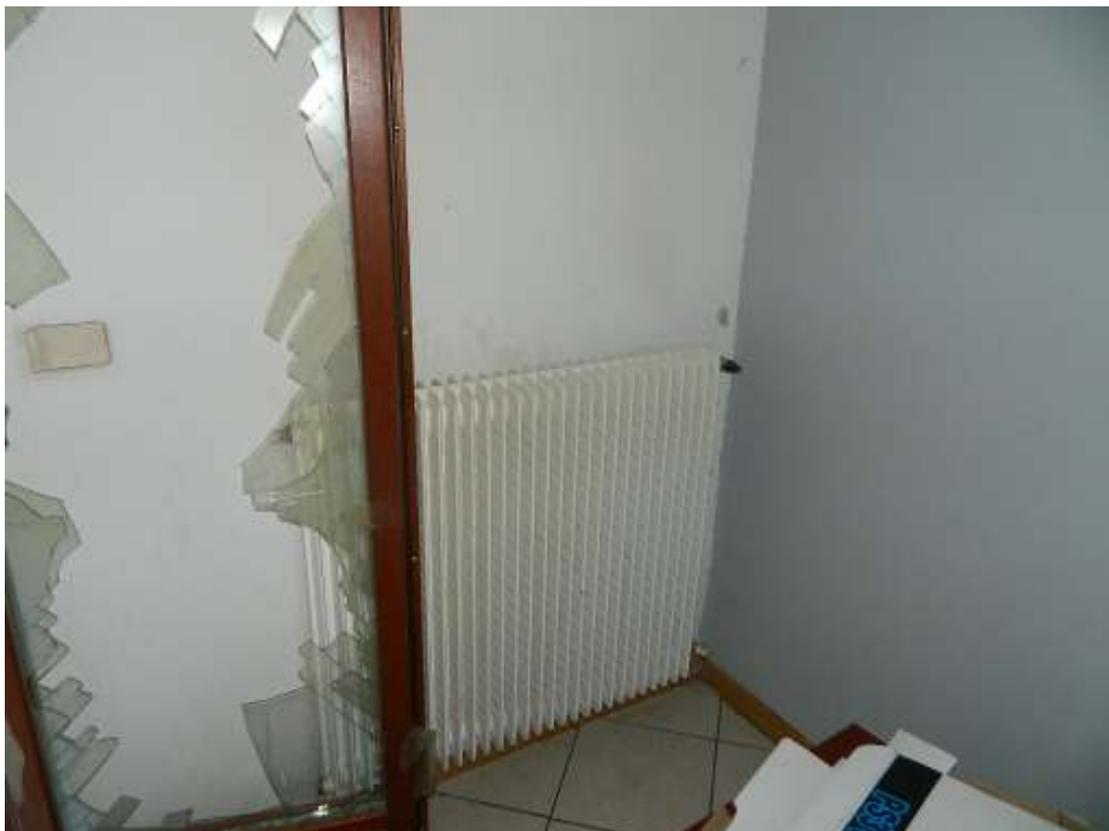
Foto n. 27 – Dettaglio: rottura del vetro della portafinestra.

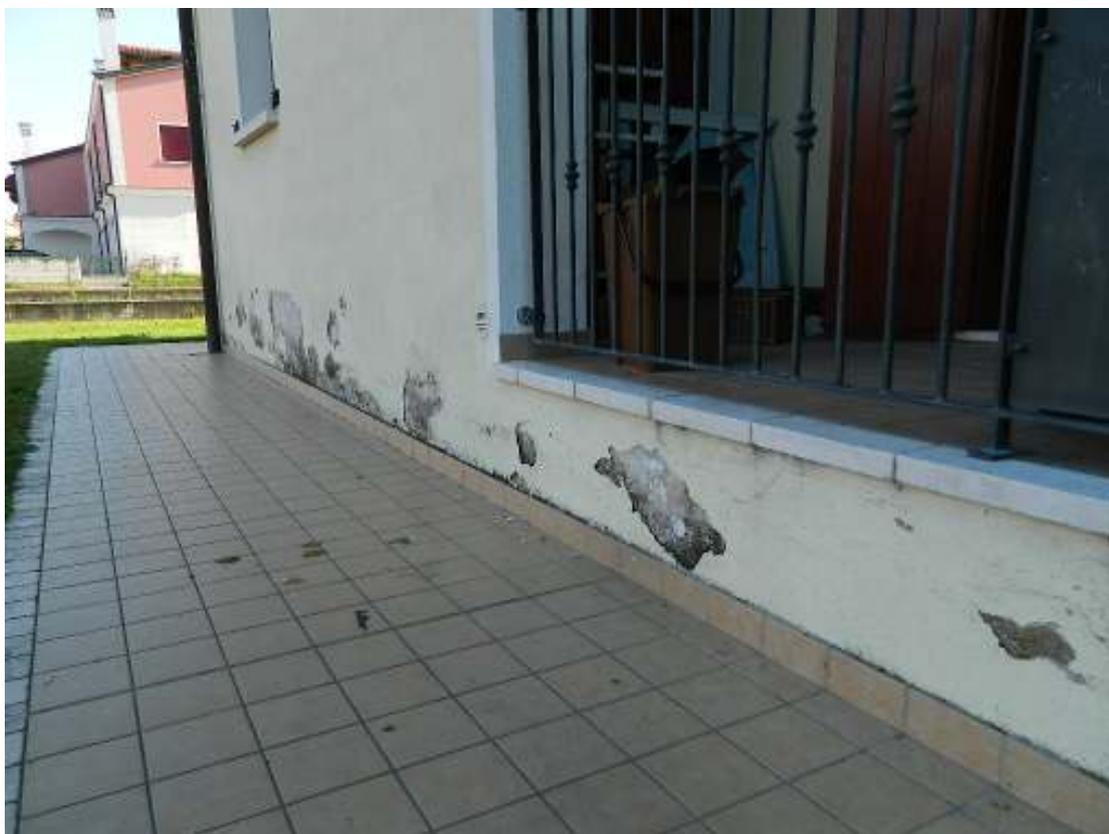
Foto n. 28 – Distacchi delle tinte su facciata condominiale.
