Appartamento sub 18 – Piano 1
Milano – Via Pietro Crespi n. 10

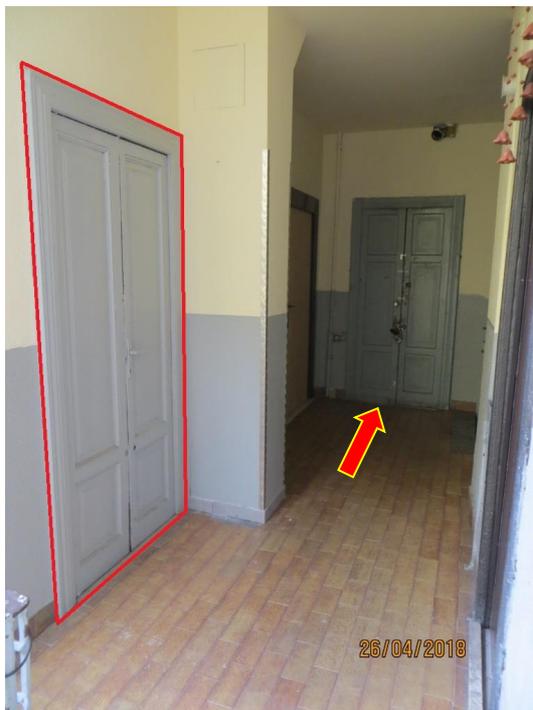
Foto 14 – Ballatoio comune.

*Riquadrato in rosso la vecchia porta di accesso al bagno esterno di proprietà dell'U.I. sub 18
Con la freccia si indica la porta di accesso all'appartamento*

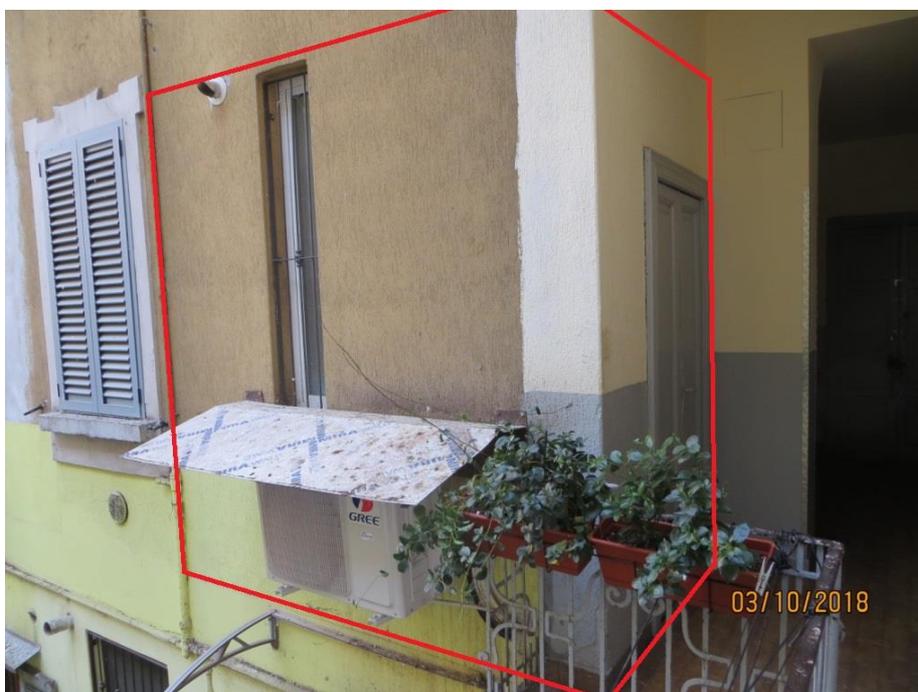
*Foto 15 – Vista e inquadramento dal ballatoio comune del bagno esterno di proprietà
dell'unità immobiliare pignorata*

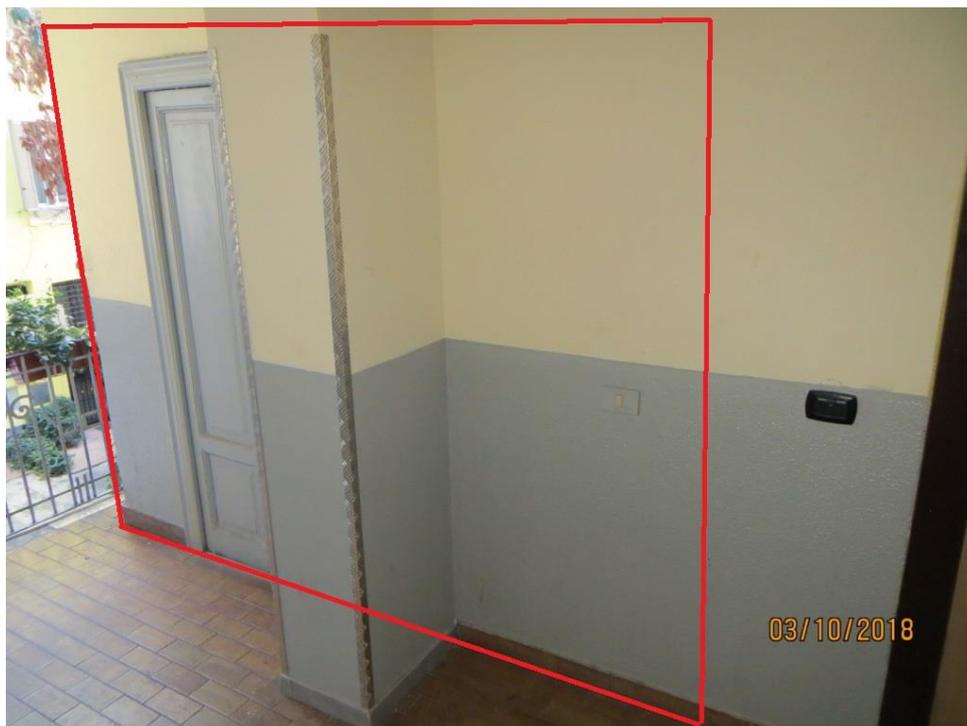
Foto 16 – Riquadrato in rosso l'ingombro dell'attuale bagno realizzato all'interno dell'appartamento di altrui proprietà con annessione del bagno di proprietà dell'unità immobiliare pignorata sub 18

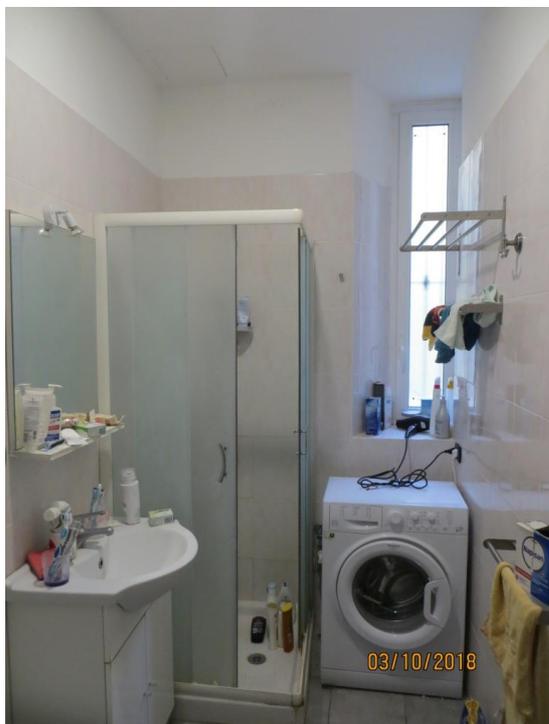
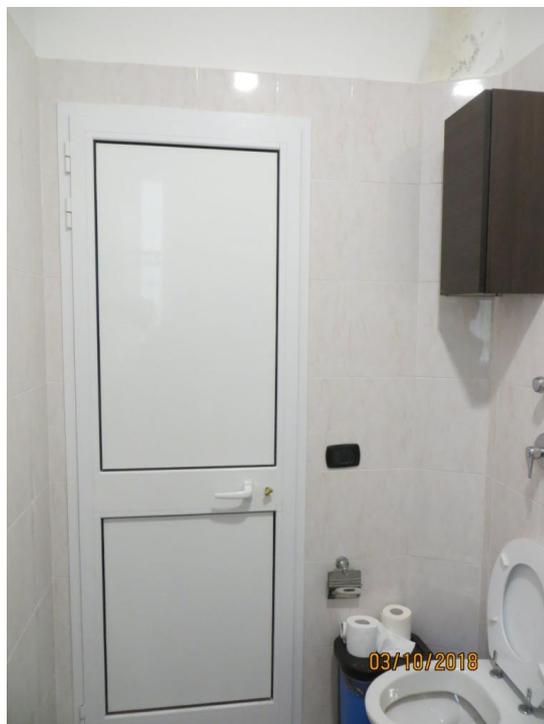
Foto 17/18 – Bagno realizzato nell'appartamento attiguo inglobando il servizio igienico esterno di proprietà e annesso all'unità immobiliare pignorata sub 18

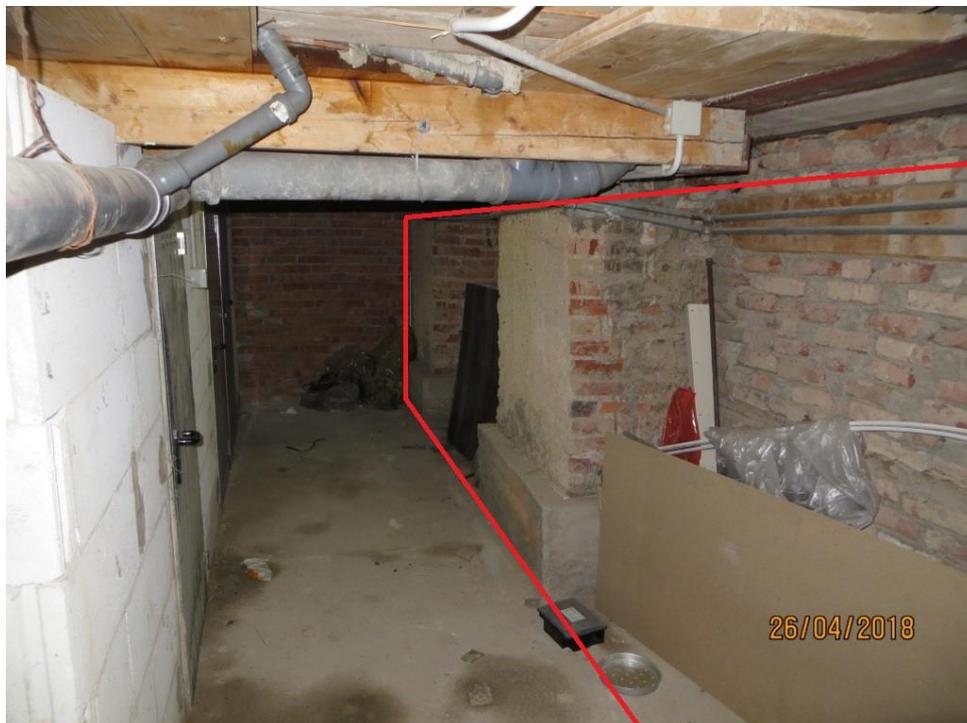
Foto 17 – Riquadratura delle cantine (compresa la cantina annessa all'unità immobiliare pignorata sub 18), ad oggi abusivamente inglobate all'unità immobiliare sovrastante a formazione di una taverna

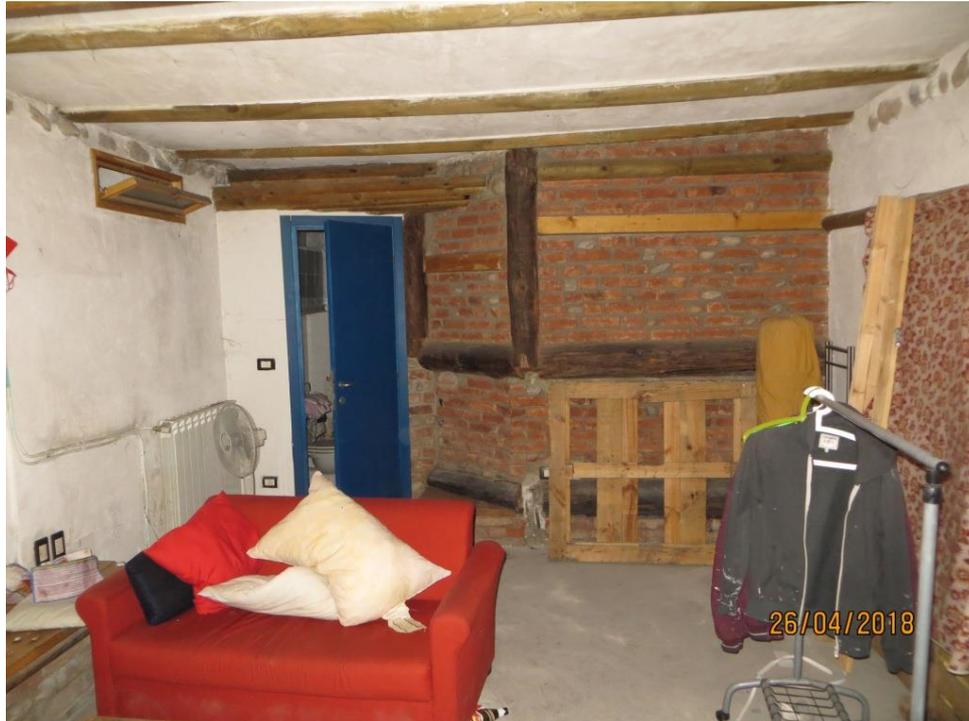
Foto 18 – Taverna abusiva realizzata al piano interrato, inglobando le cantine di altrui proprietà

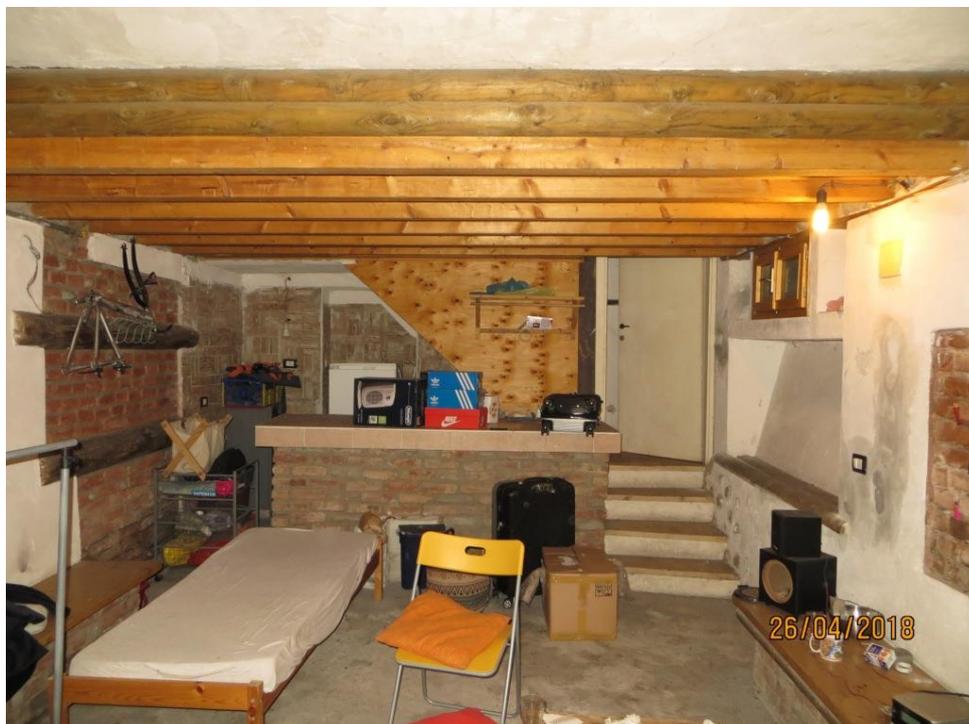
Foto 19 – Taverna abusiva realizzata inglobando le cantine di altrui proprietà
