ALLEGATO 13

Rilievi fotografici

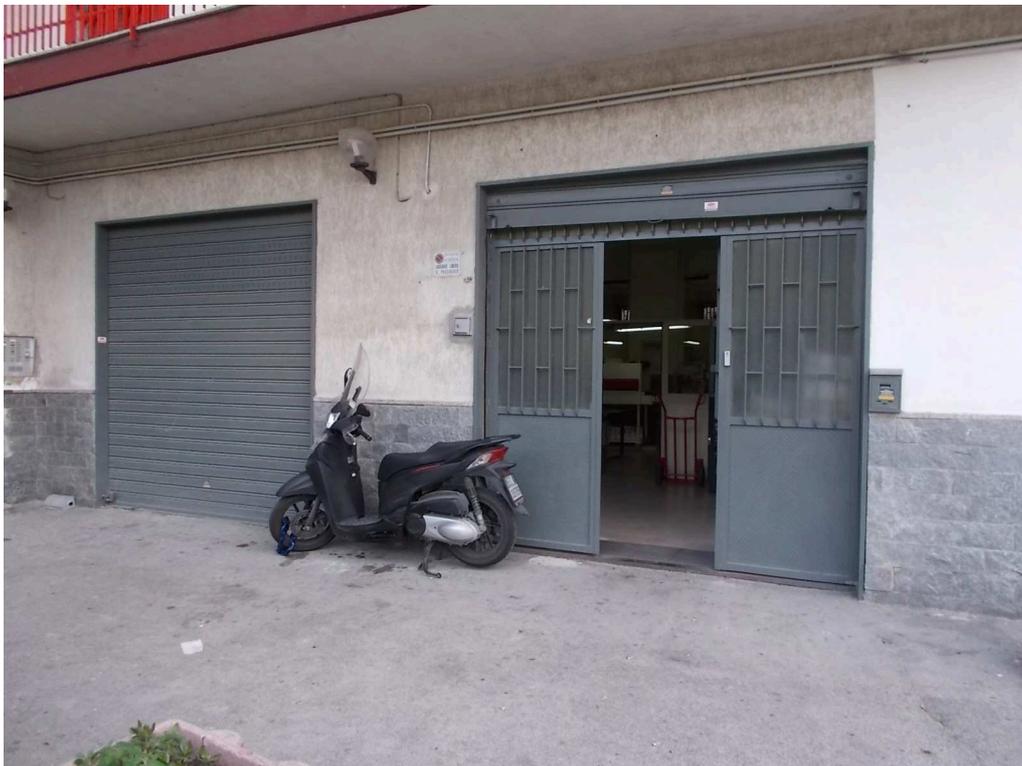
Foto n. 6:

- Varco di accesso al laboratorio attualmente censito come "sez. PIA, foglio 10, particella 87, subalterno 41" dal cortile condominiale (la saracinesca a sinistra è murata dall'interno).
- Entrambe le aperture non figurano nel grafico allegato alla domanda di condono presentata per l'originario "sub 38" pignorato, successivamente frazionato e corrispondente agli attuali "sub 41", "sub 43" e "sub 44".

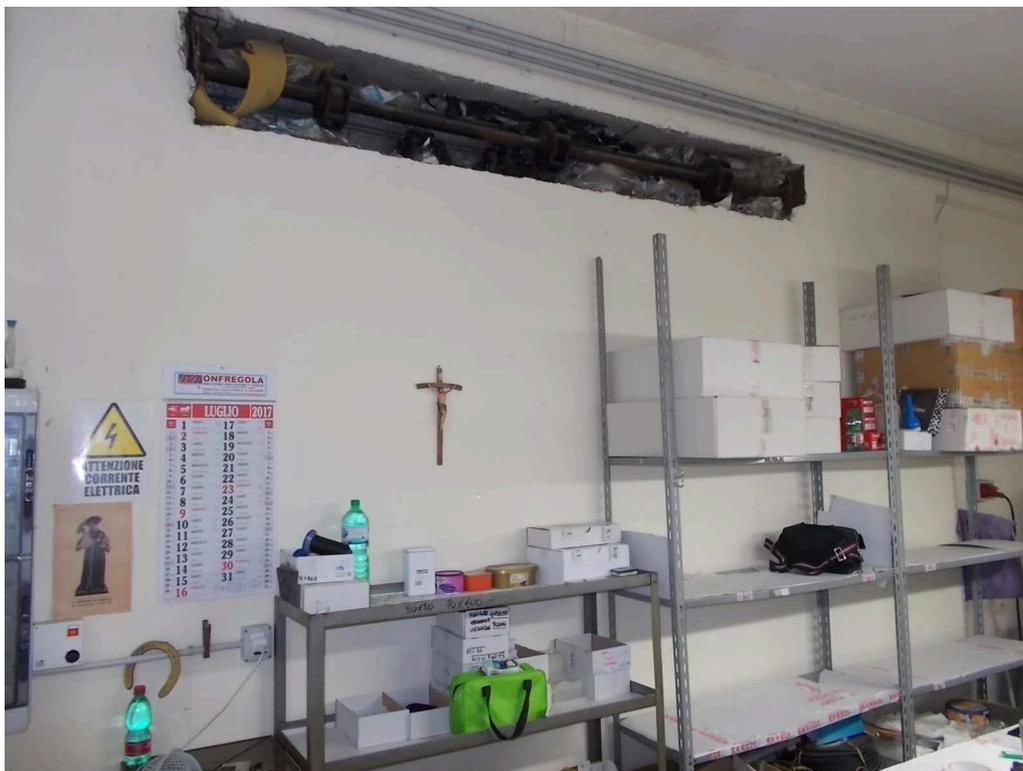
Foto n. 8: • Si scorge l'apertura della saracinesca murata (ambiente d'ingresso "sub 41").

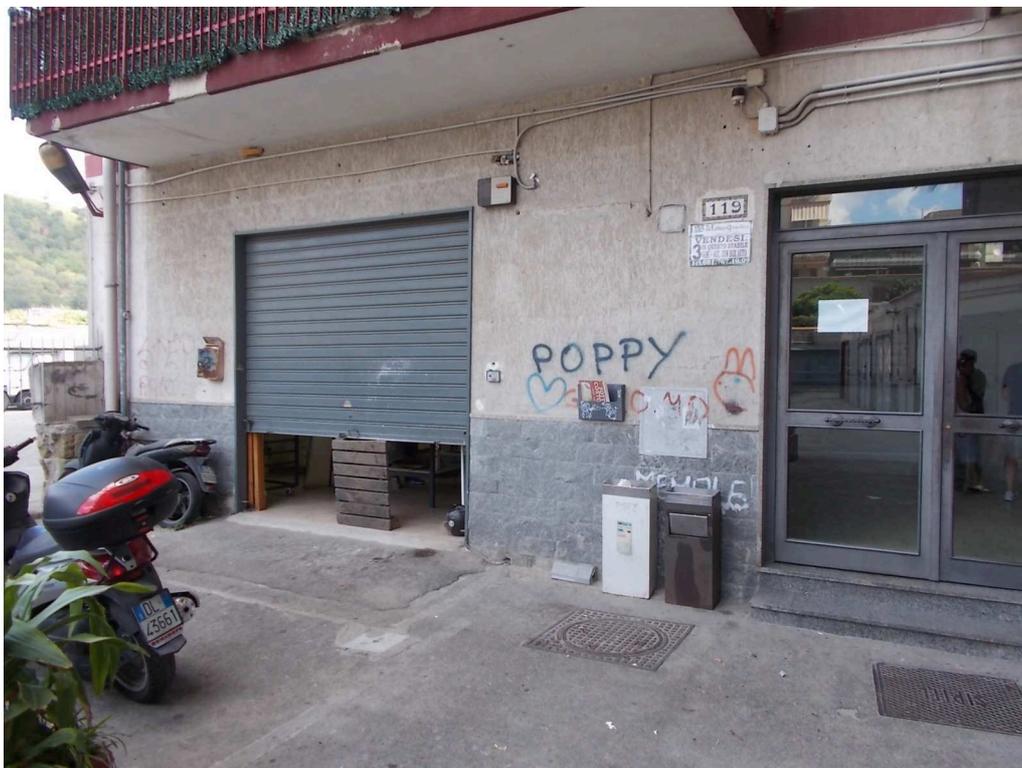
Foto n. 20:

- Varco di accesso al laboratorio attualmente censito come "sez. PIA, foglio 10, particella 87, subalterno 43" dal cortile condominiale (a lato si scorge il portone del palazzo).
- L'apertura in oggetto è l'unica raffigurata nel grafico allegato alla domanda di condono presentata per l'originario "sub 38" pignorato, successivamente frazionato e corrispondente agli attuali "sub 41", "sub 43" e "sub 44".

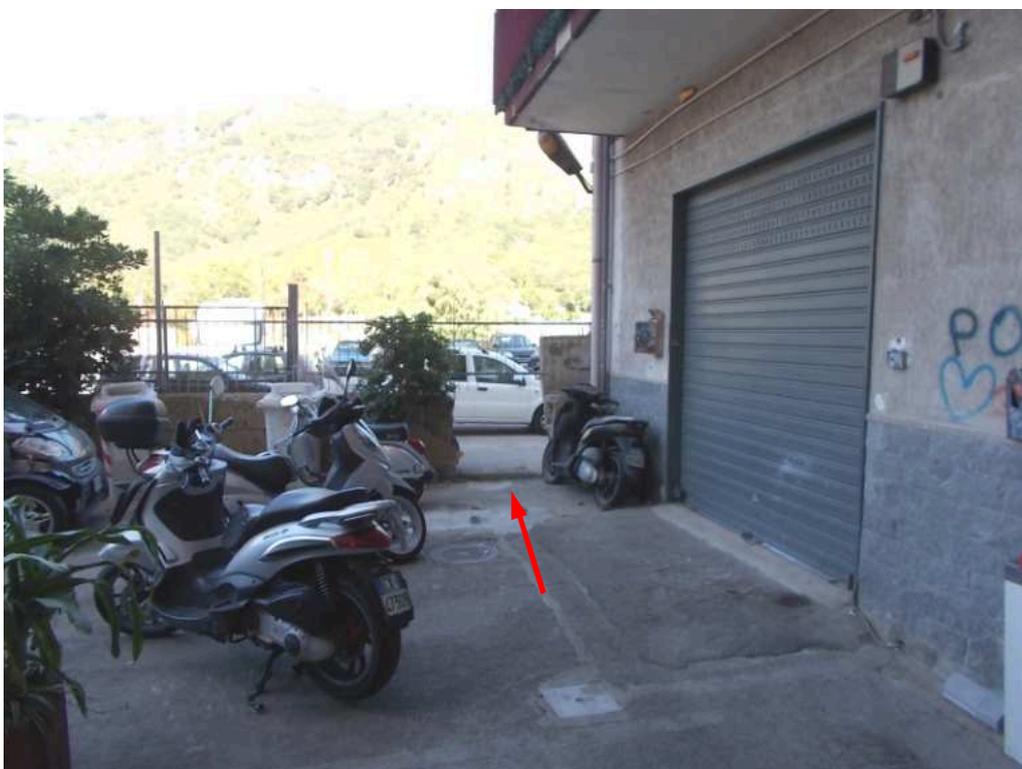
Foto n. 21:

- Passaggio ricavato nel muretto di confine con l'area scoperta – **NON PERTINENZIALE** – posta sul lato est del fabbricato.

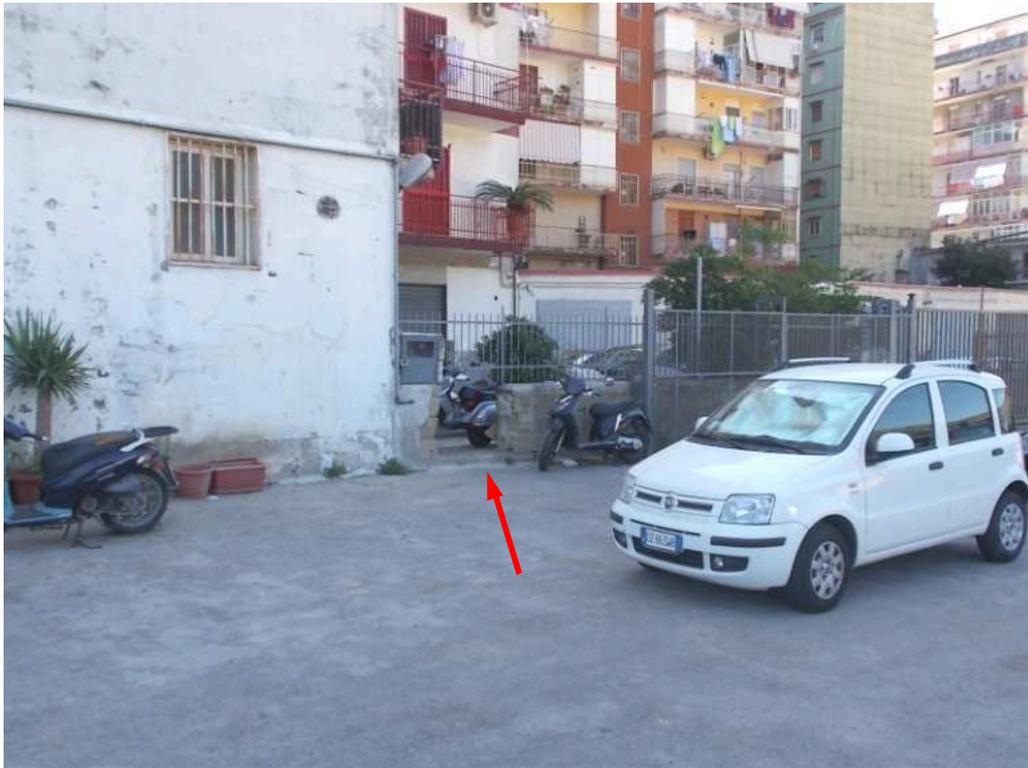
- Foto n. 22:**
- Fotografia scattata dall'area scoperta – **NON PERTINENZIALE** – posta sul lato est del fabbricato.
 - E' stato evidenziato il passaggio ricavato nel muretto di confine con il cortile condominiale antistante il portone del palazzo.

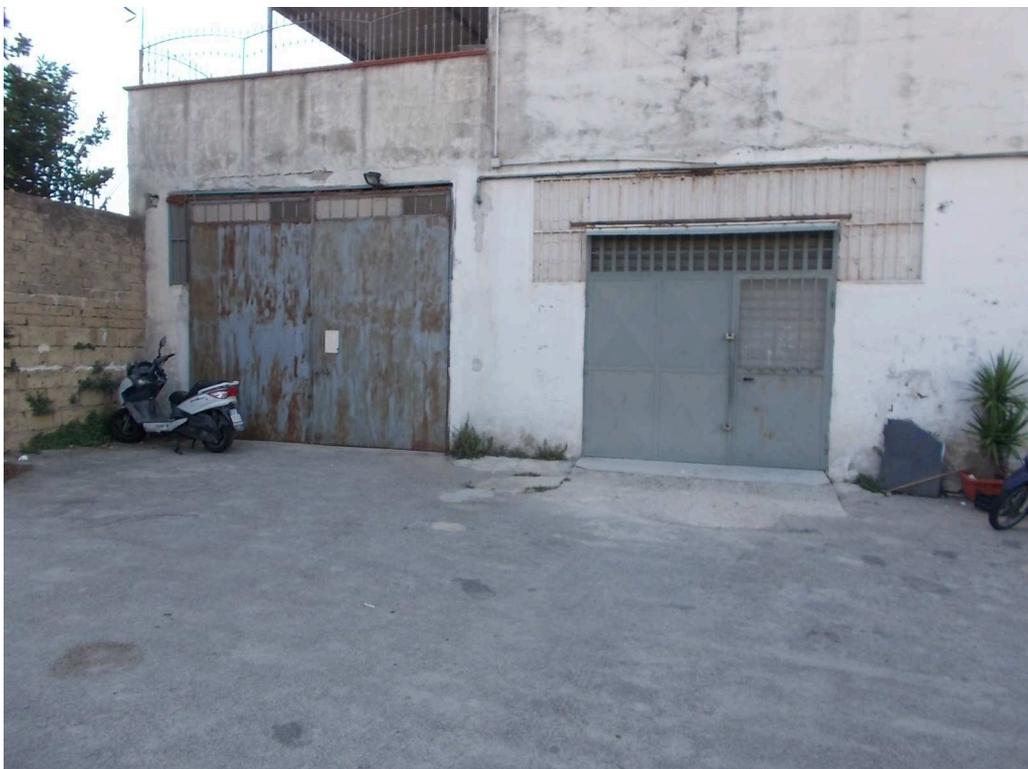
- Foto n. 23:**
- I varchi inquadrati sono asserviti al laboratorio censito come "sub 43" (quello a destra) e al locale- deposito censito come "sub 44" (quello a sinistra).
 - Entrambe le aperture non figurano nel grafico allegato alla domanda di condono presentata per l'originario "sub 38" pignorato, successivamente frazionato e corrispondente agli attuali "sub 41", "sub 43" e "sub 44".

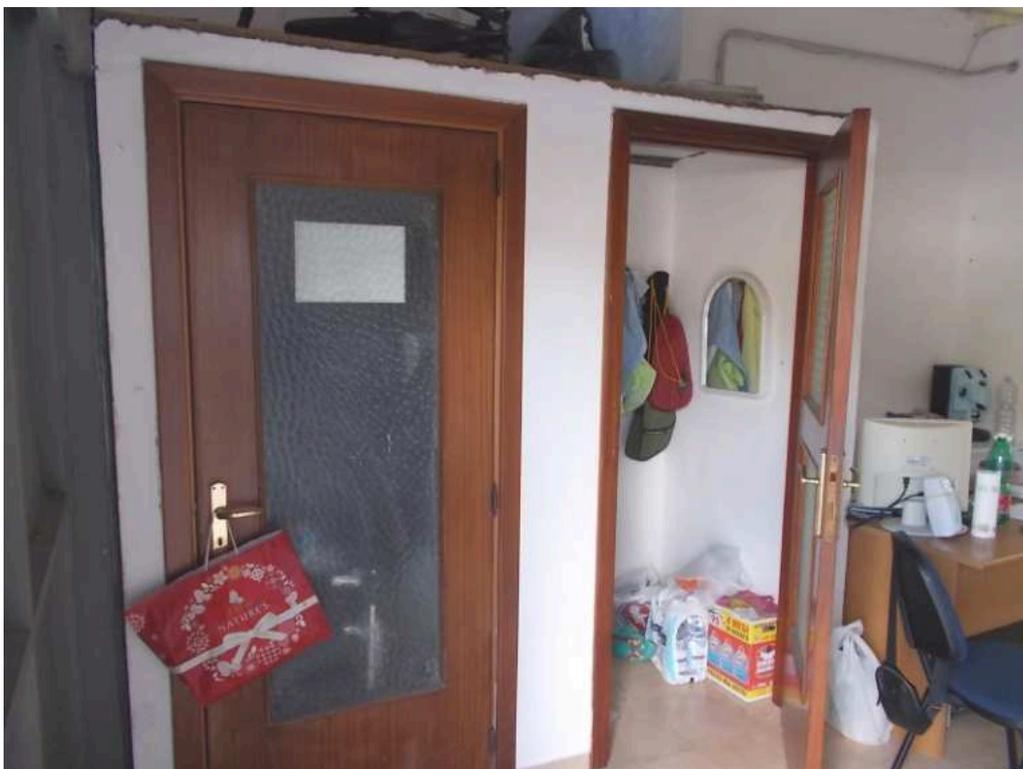
Foto n. 25: • Manufatto ribassato adibito a sgabuzzino e spogliatoio ricavato nell'ambiente di cui alla foto precedente (lato sinistro entrando), non raffigurato nell'odierna planimetria catastale.

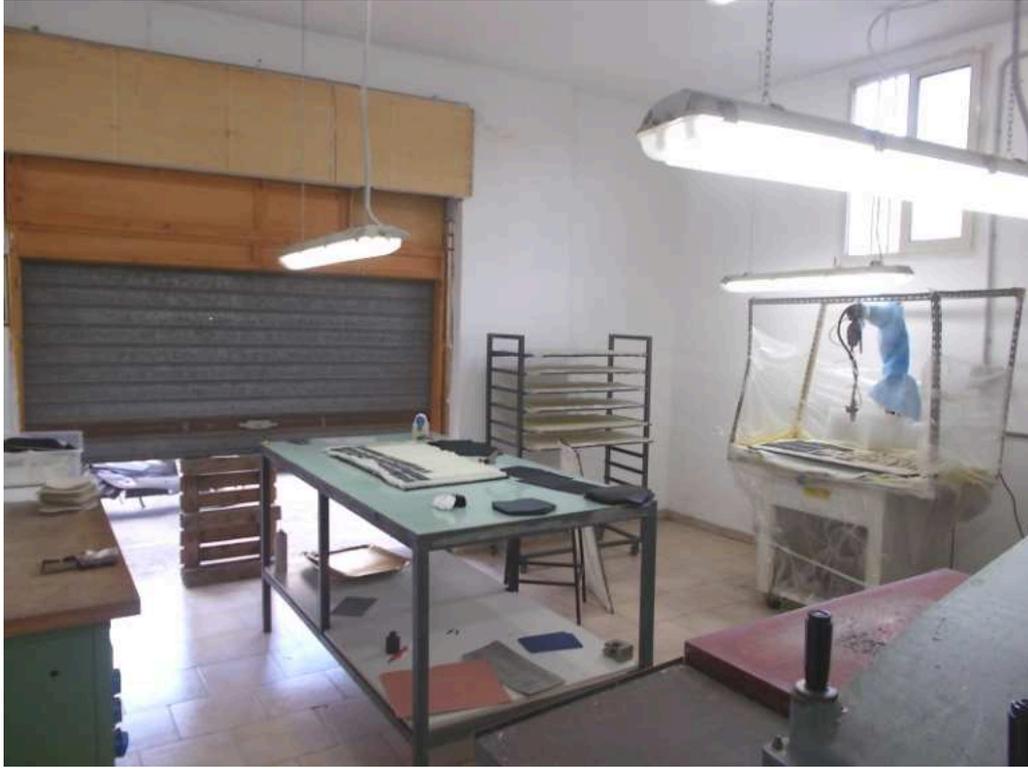
- Foto n. 28:**
- Vano del laboratorio "sub 43" con accesso dal cortile condominiale.
 - L'apertura evidenziata è l'antico – e unico – varco d'ingresso dell'immobile pignorato censito come "sub 38" (frazionato e corrispondente agli attuali "sub 41", "sub 43" e "sub 44").

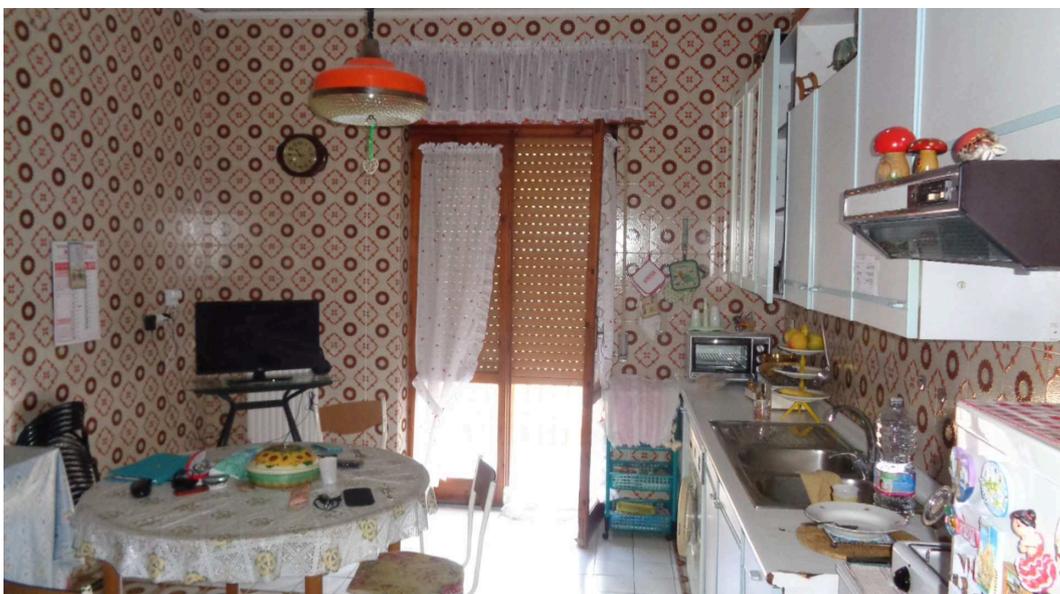
Foto n. 58: • Lesioni pavimento cucina.

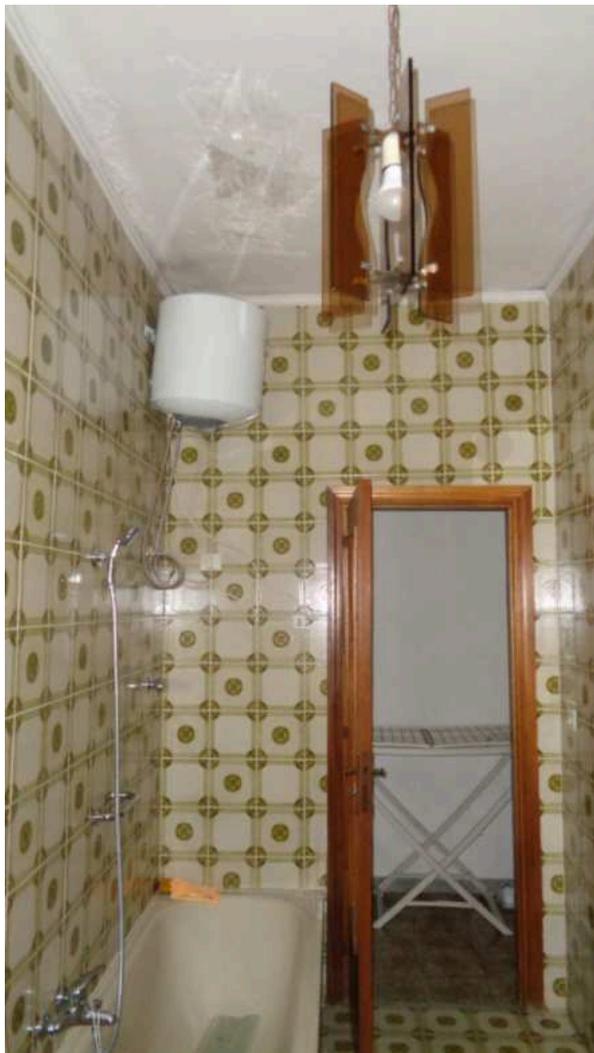
Foto n. 61: • Particolare della foto n. 60 (macchia a soffitto nel bagno).
