Vaprio D'Adda- via Magenta 7
Vista del cortile interno ove è posta la u.i in questione

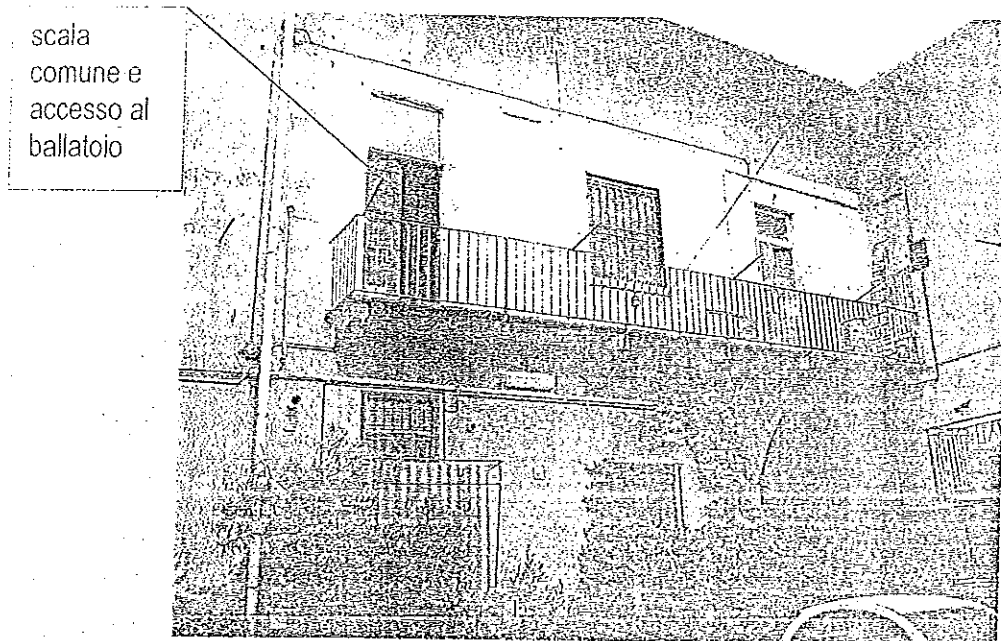
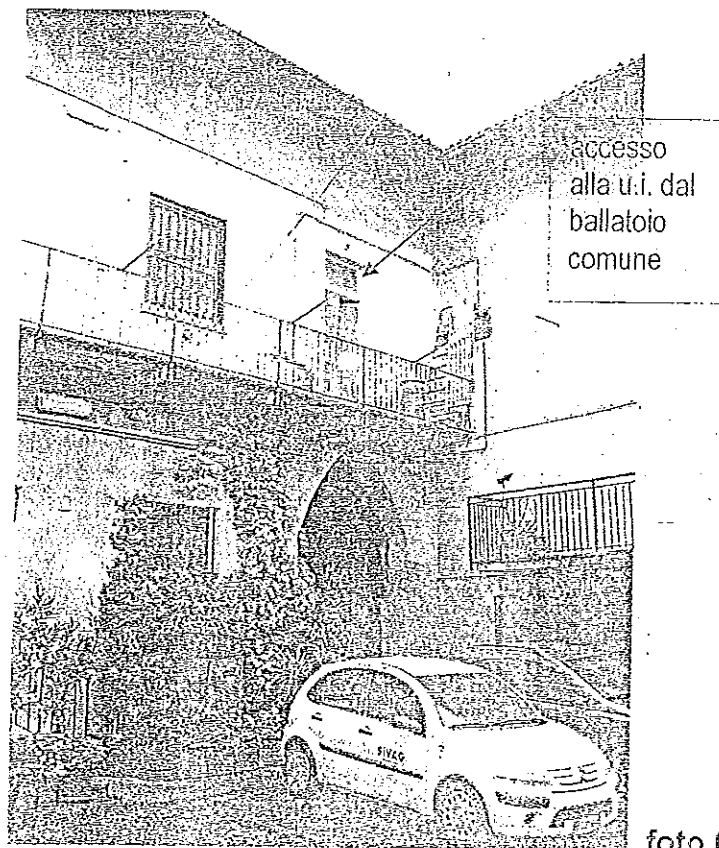
Vista della u.i., dal cortile interno

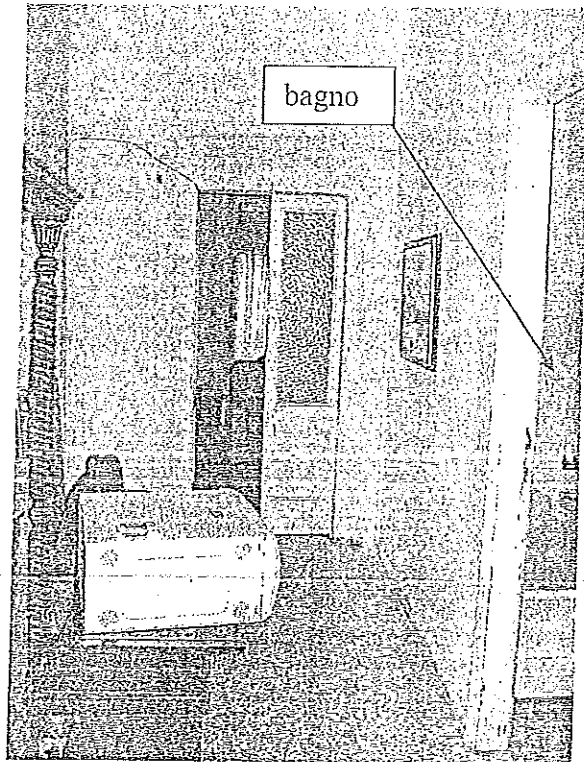
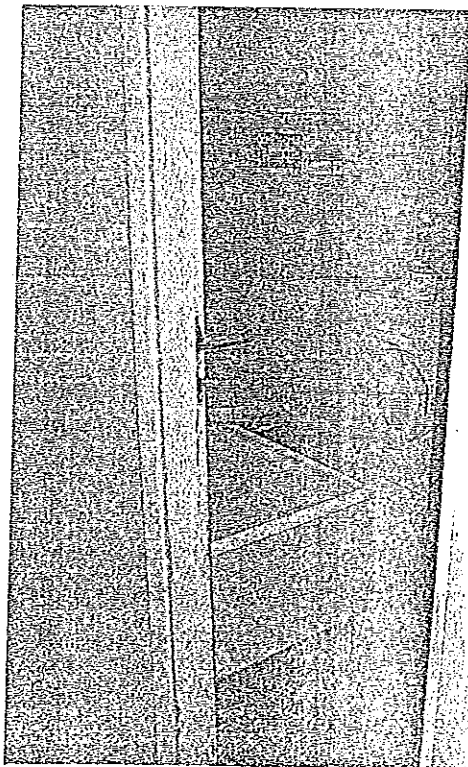
Ingresso/soggiorno, con zona adibita a bagno

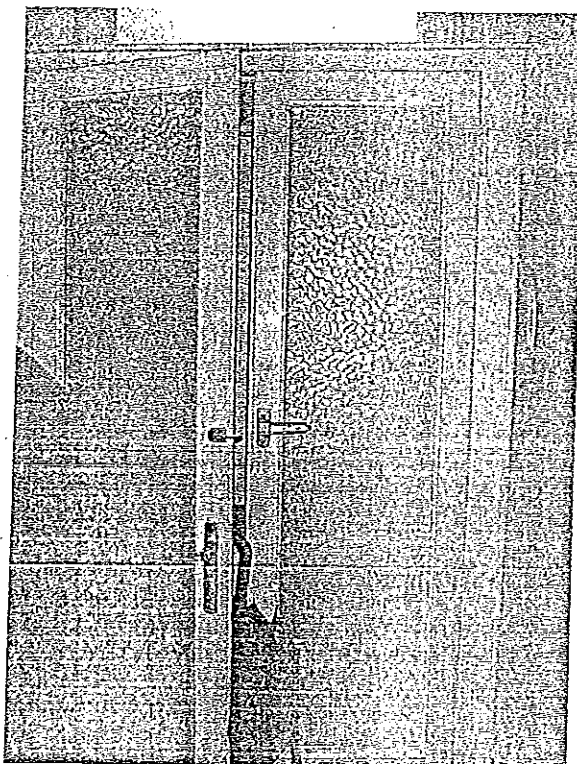
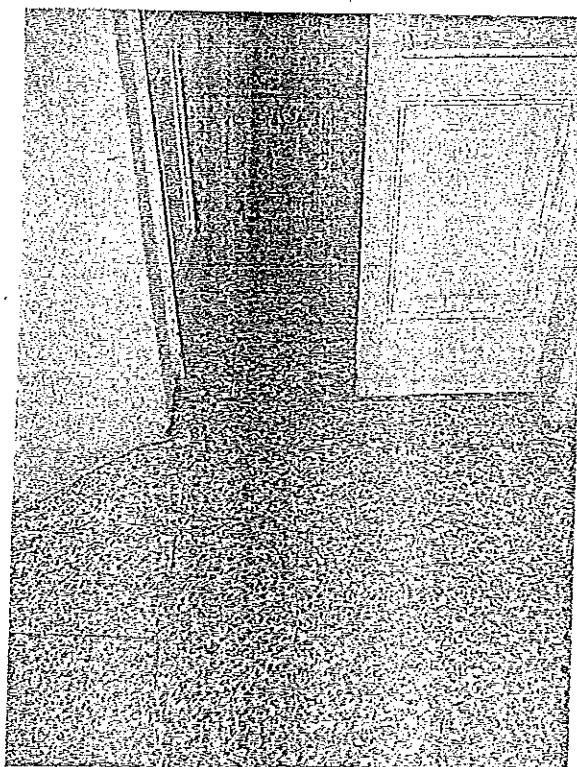
Particolare dei serramenti interni e della pavimentazione

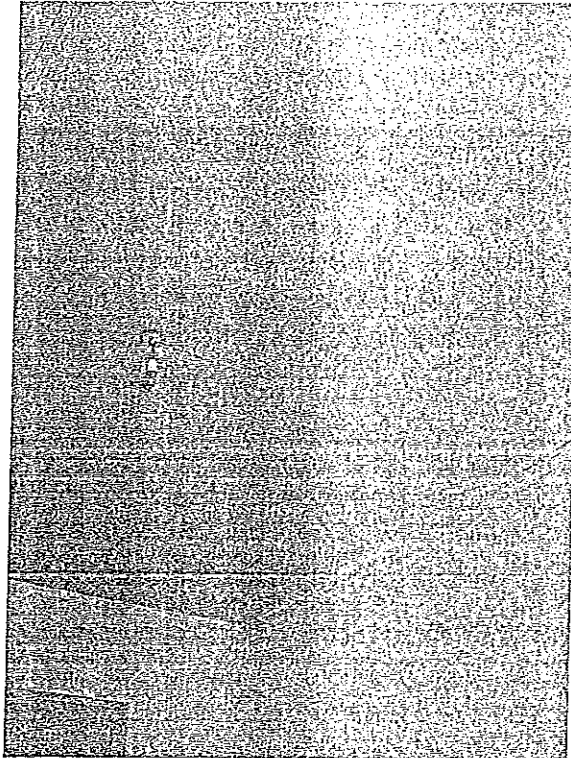
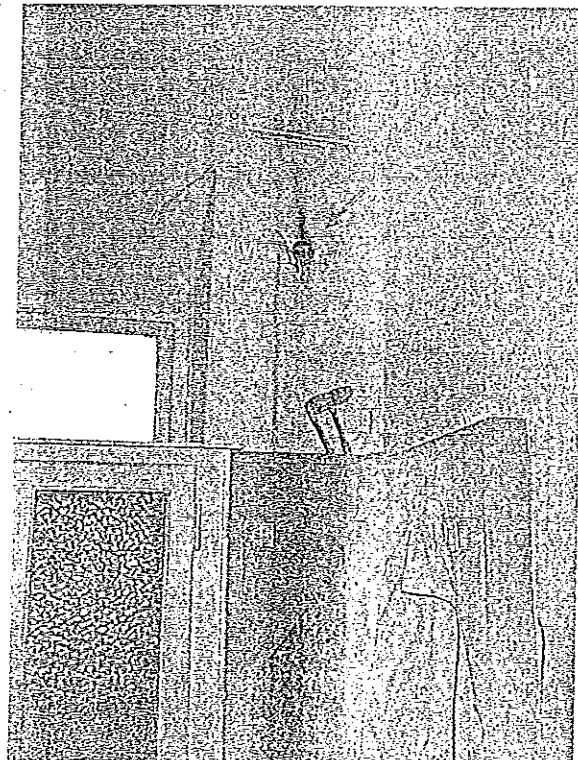
Altri particolari dell' interno: controsoffitto in pannelli di masonite ed impianto elettrico a vista, fuori norma e con un principio di cortocircuito

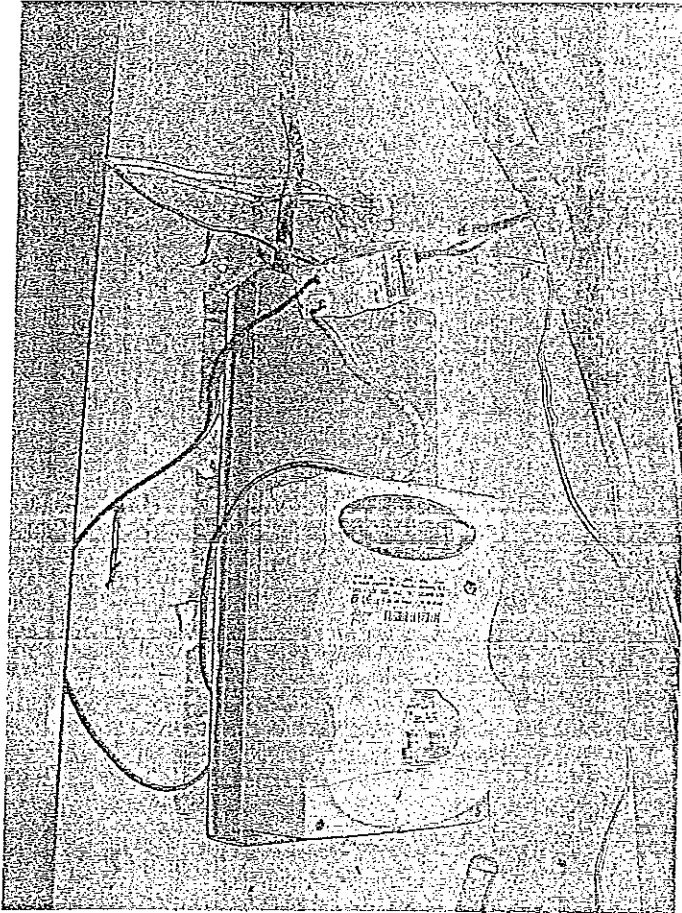
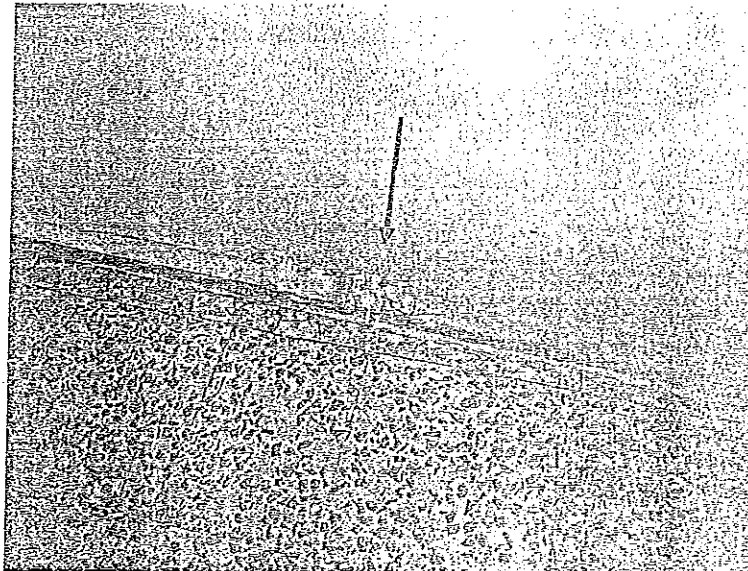
Stato dell'impianto elettrico e del gas

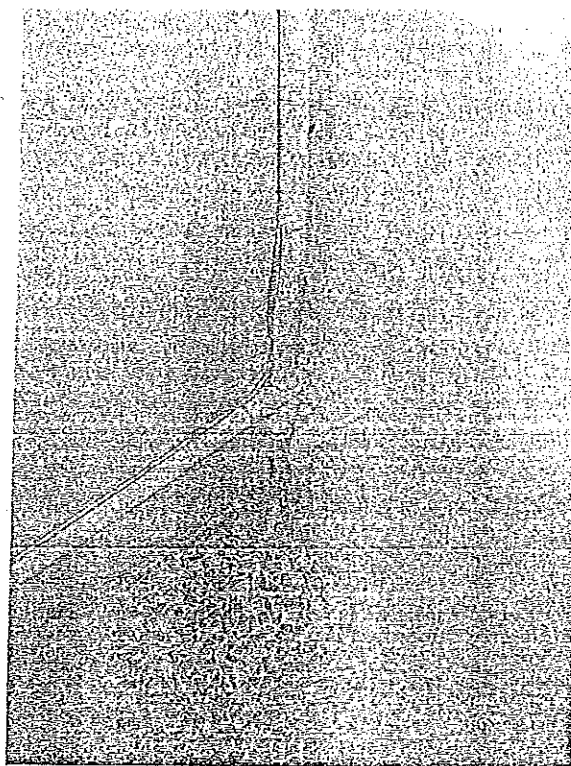
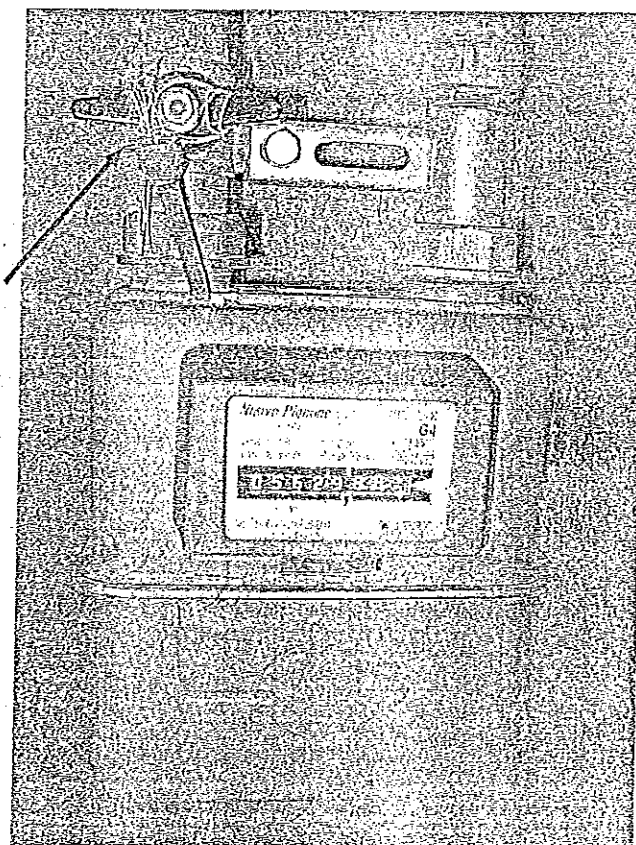
Condutture del gas, sotto pavimento, prive di controtubo areato e, contatore sigillato.

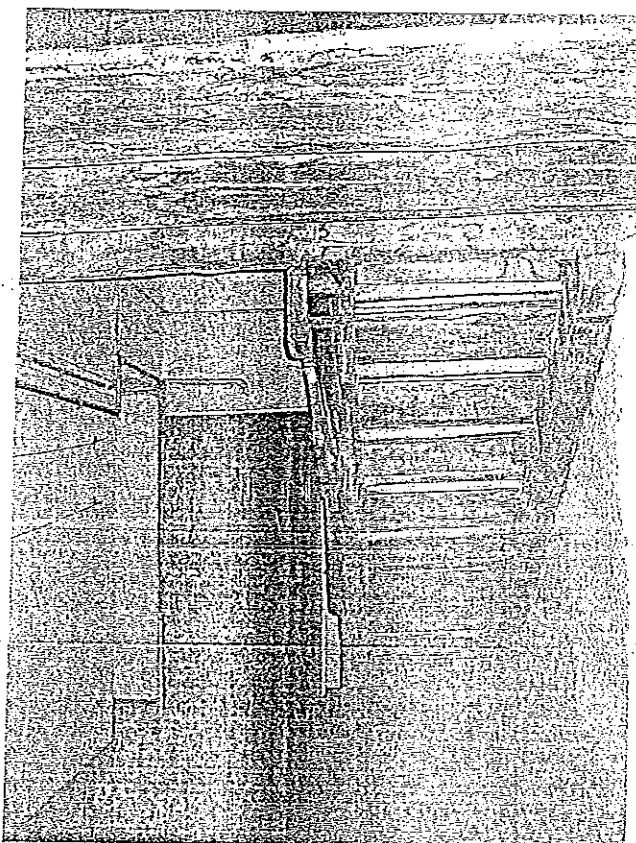
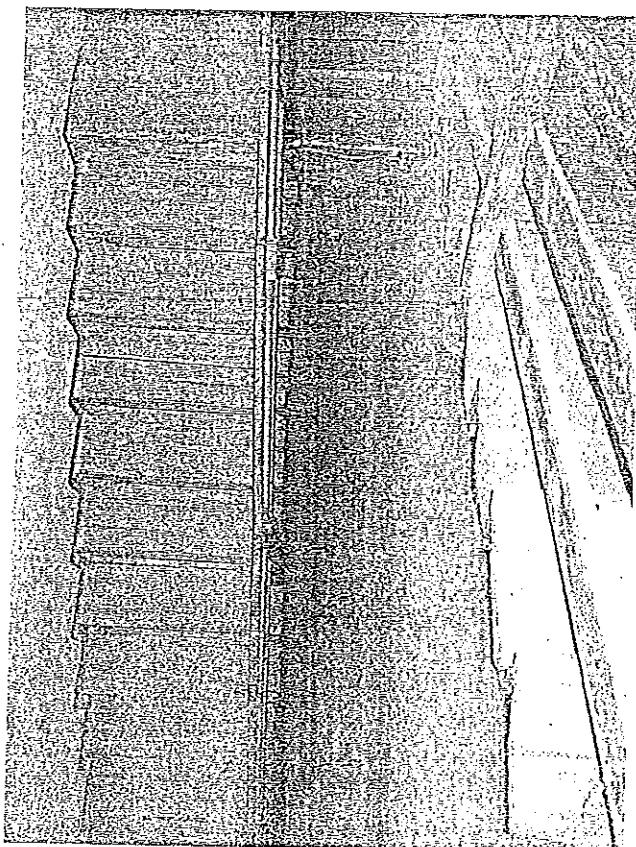
Vano scala comune e scala, in legno, di accesso alle u.i. ed al sottotetto

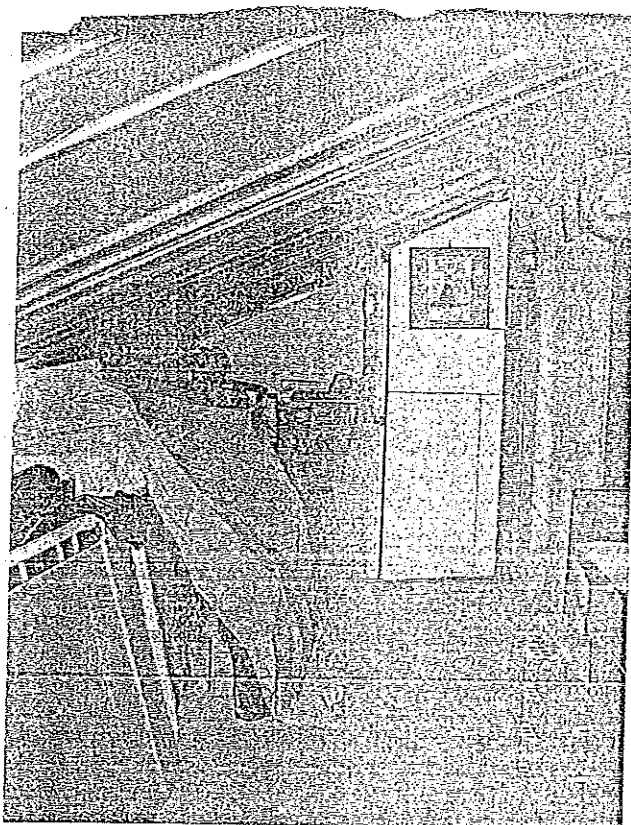
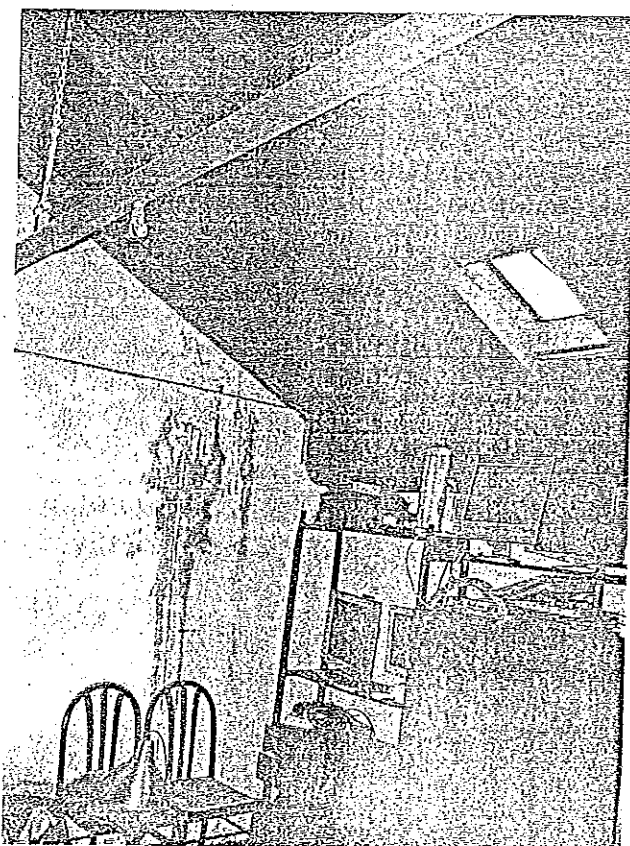
Visione di alcune zone dei vani di sottotetto
