ALLEGATO 7

Documentazione fotografica

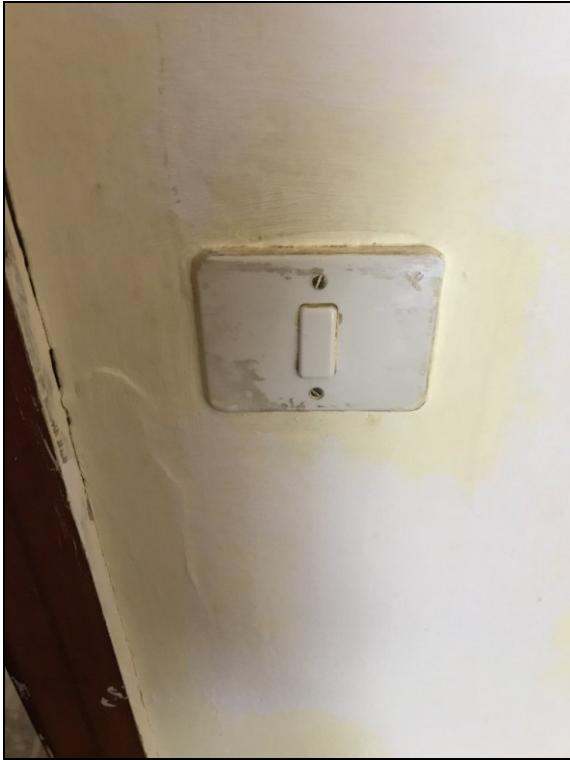
Fig.22: particolare parete in entrata da ripristinare
