Budoia, via Cardazzo n°. 15 - Il prospetto a nord-est della casa indipendente.

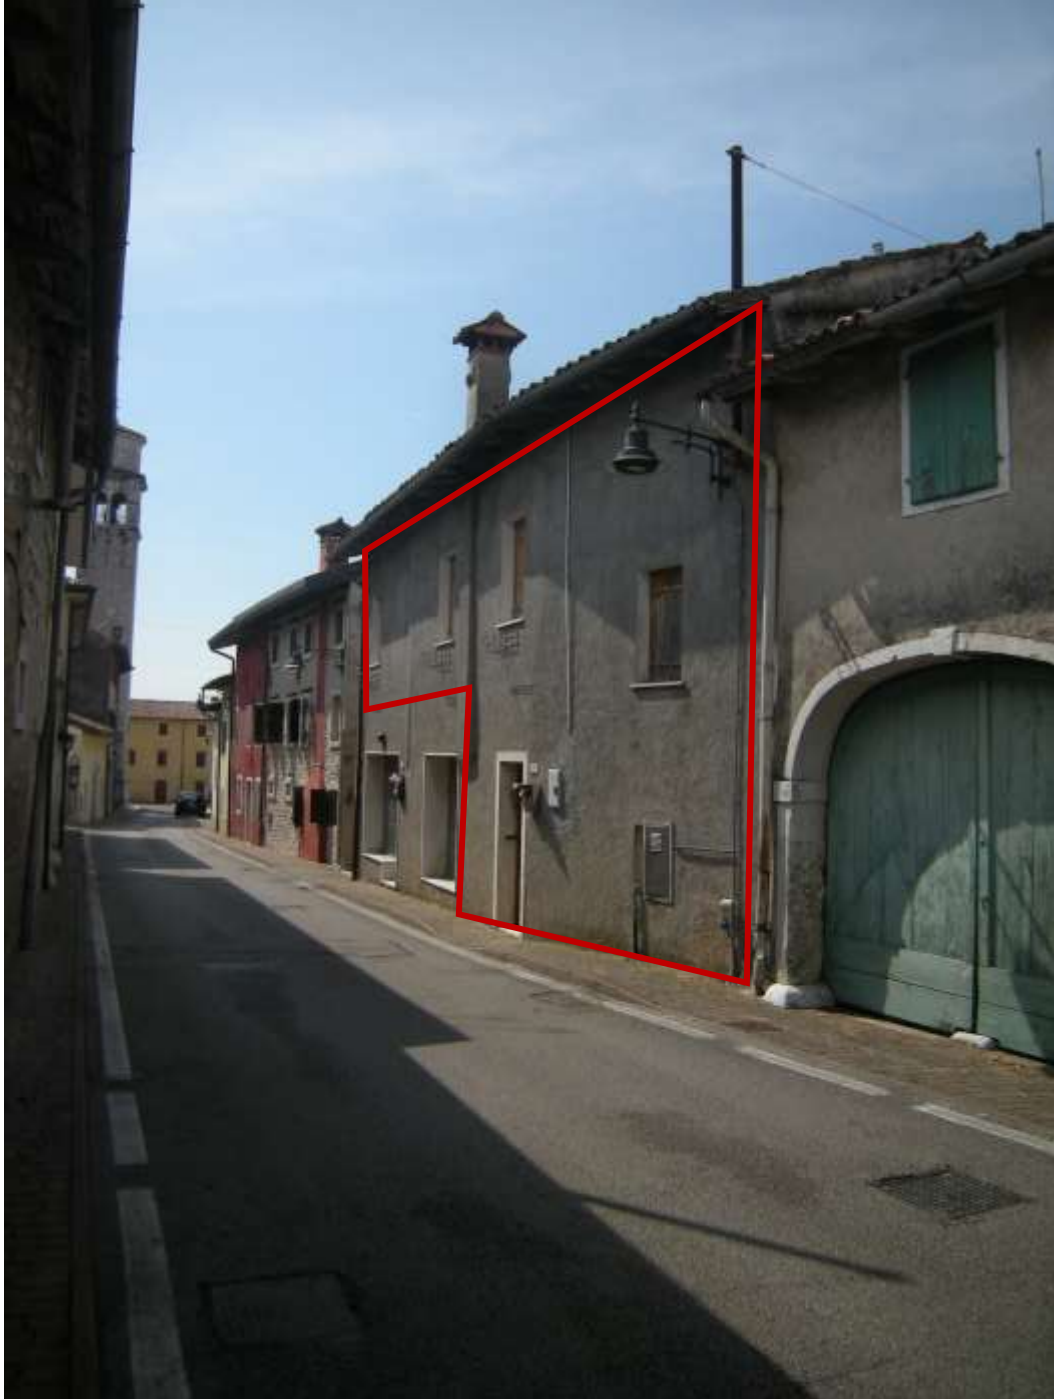
Foto 3:

Budoia, via Cardazzo n°. 15 - Il prospetto a nord - est della casa indipendente.

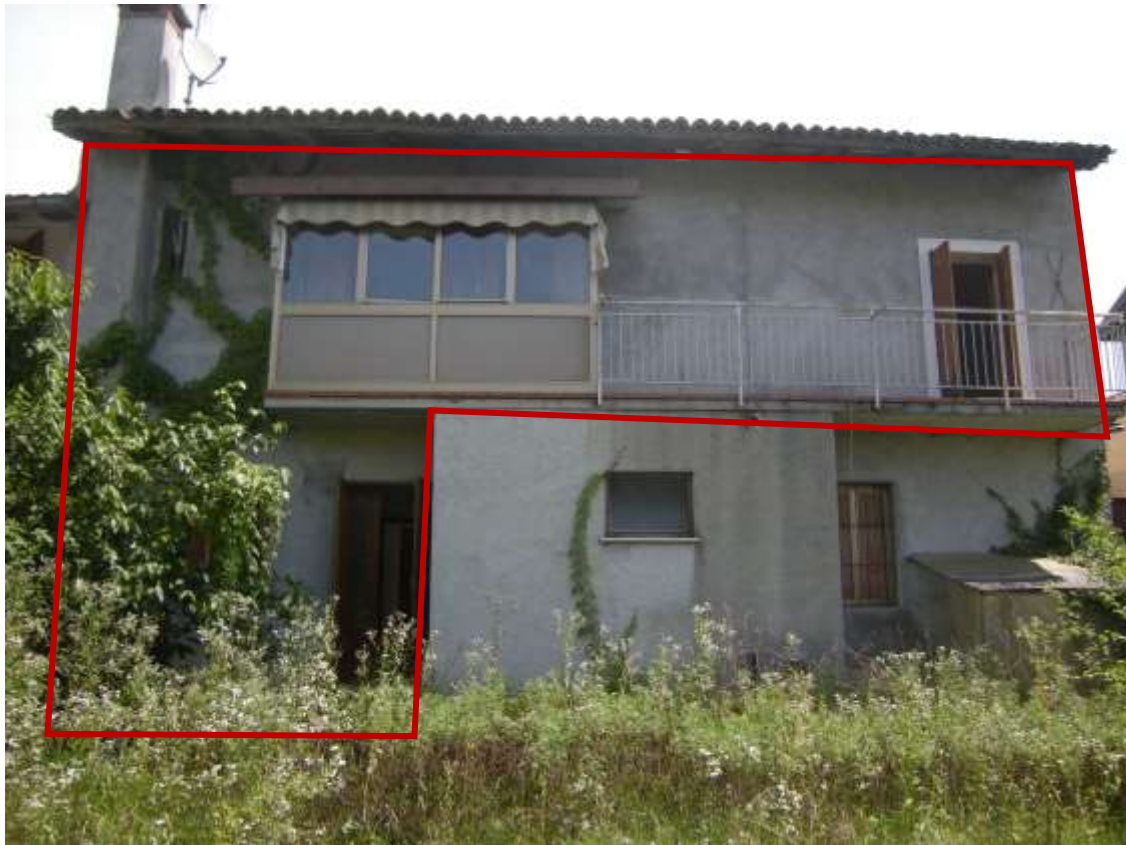
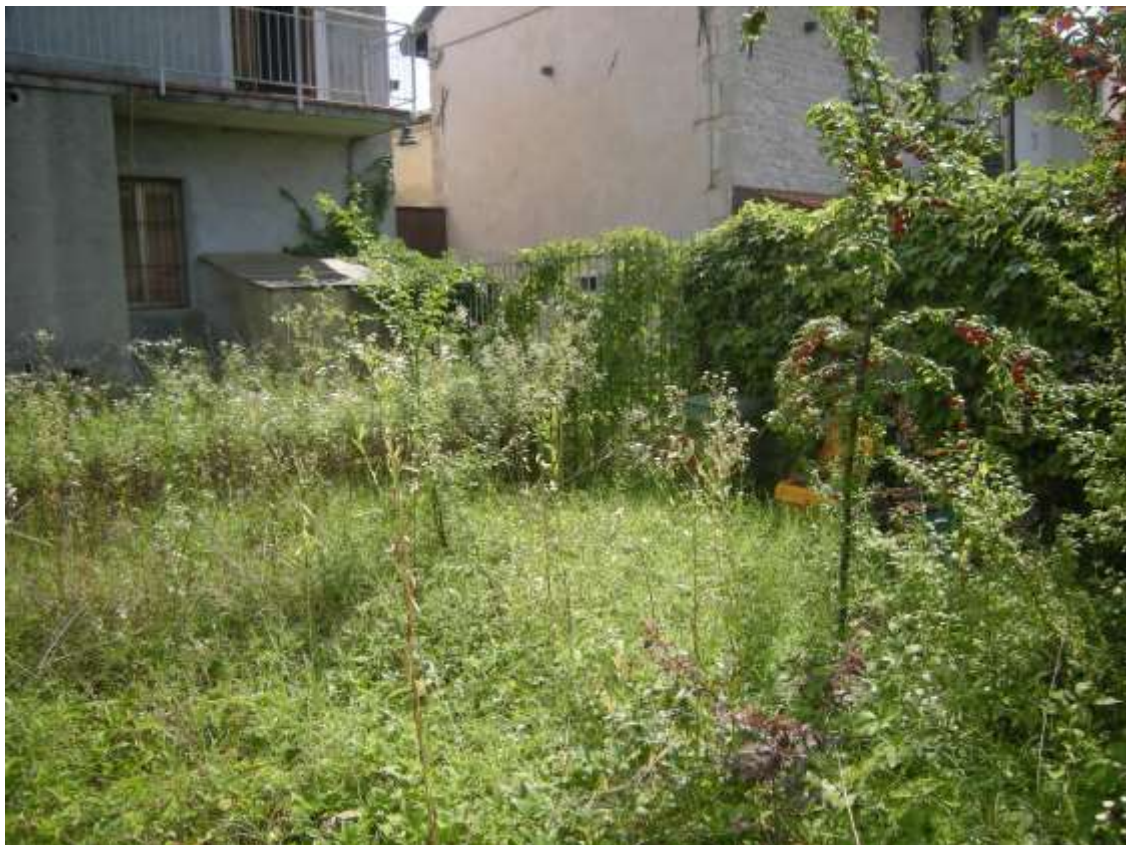
Foto 4 - 5:

Budoia, via Cardazzo n° 15 - Il prospetto a sud - ovest della casa indipendente e la corte.

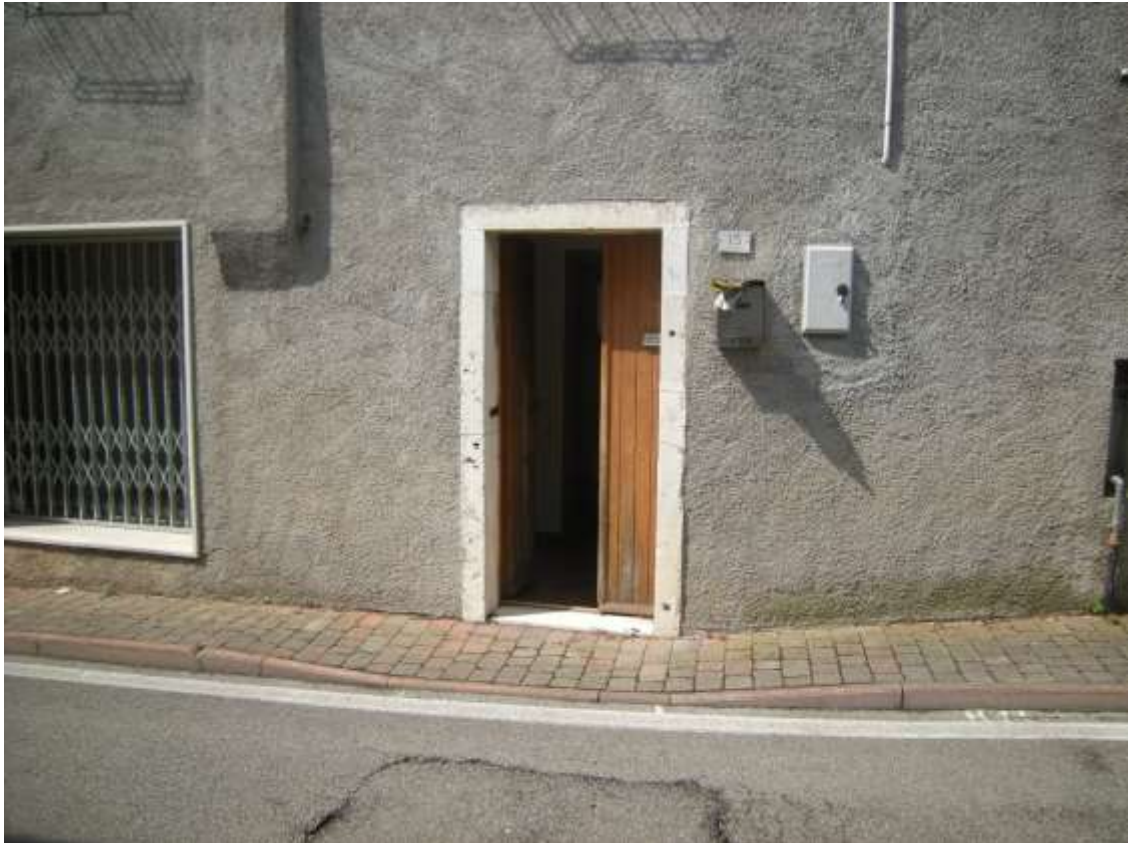
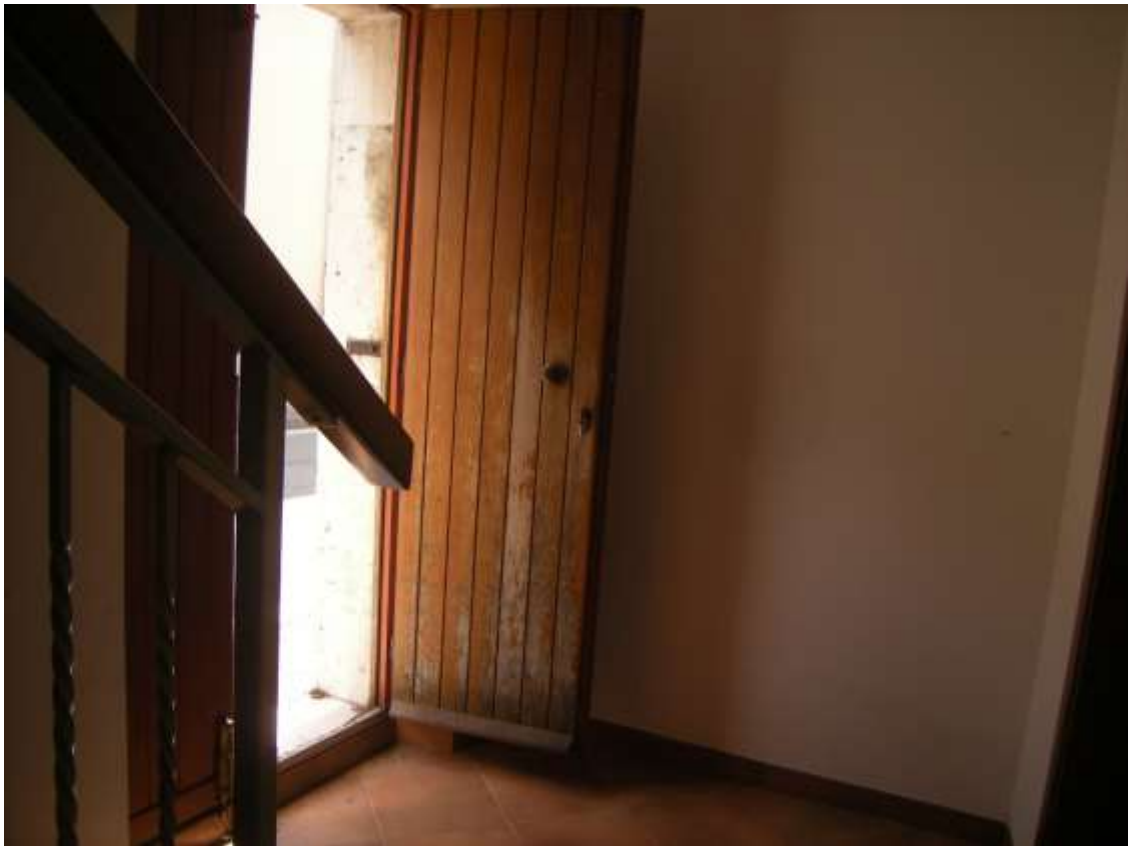
Foto 6 - 7:

Budoia, via Cardazzo n°. 15 - L'ingresso.

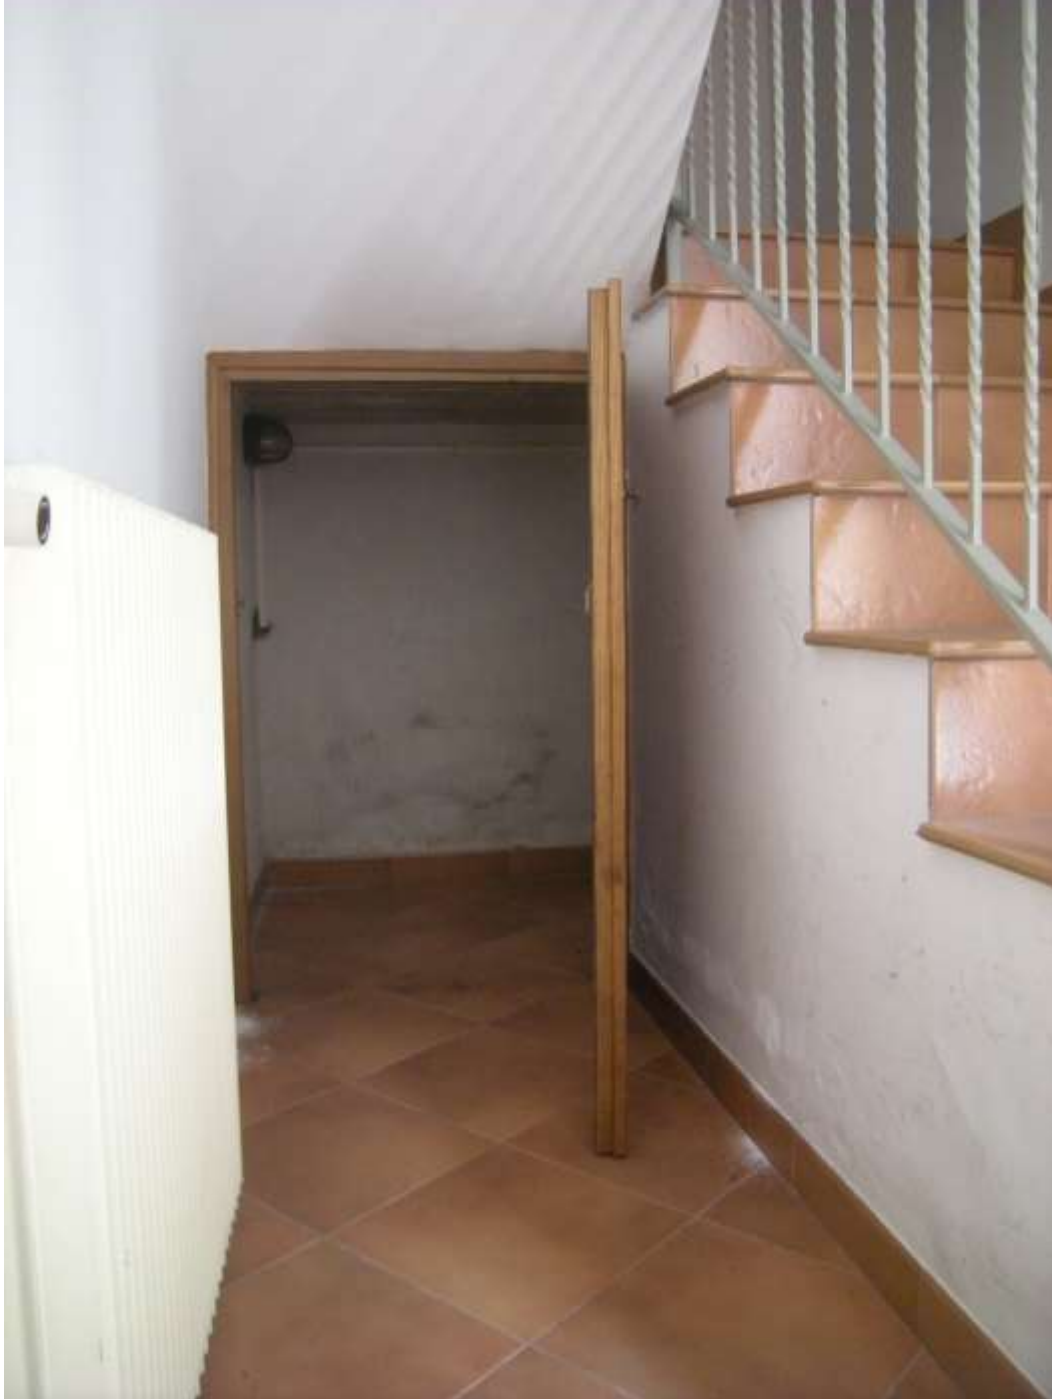
Foto 8:

Budoia, via Cardazzo n°. 15, piano terra - L'ingresso ed il sottoscala.

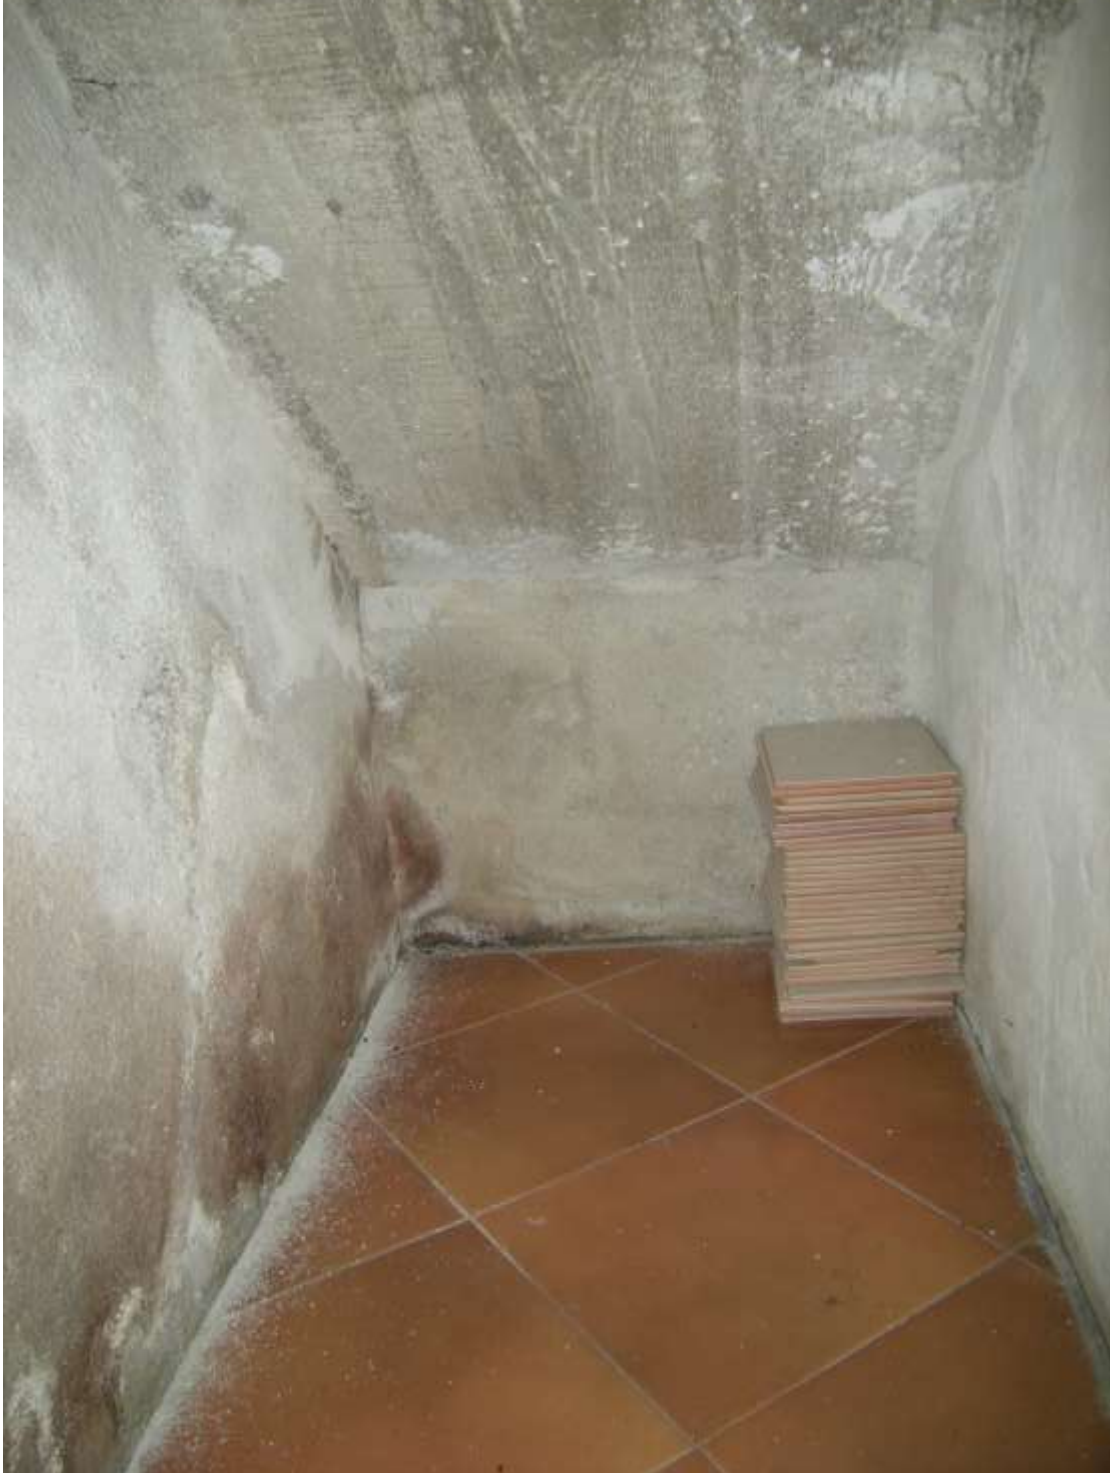
Foto 9:

Budoia, via Cardazzo n°. 15, piano terra - *Il sottoscala.*

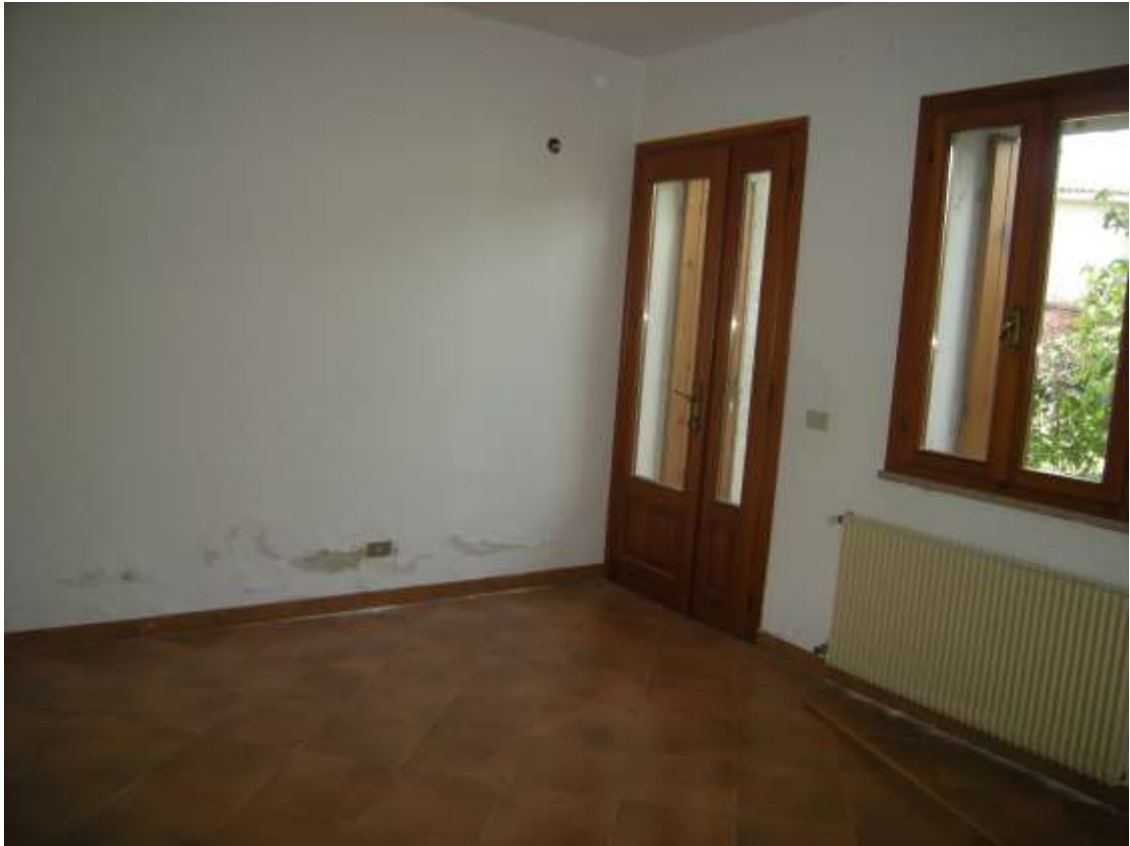
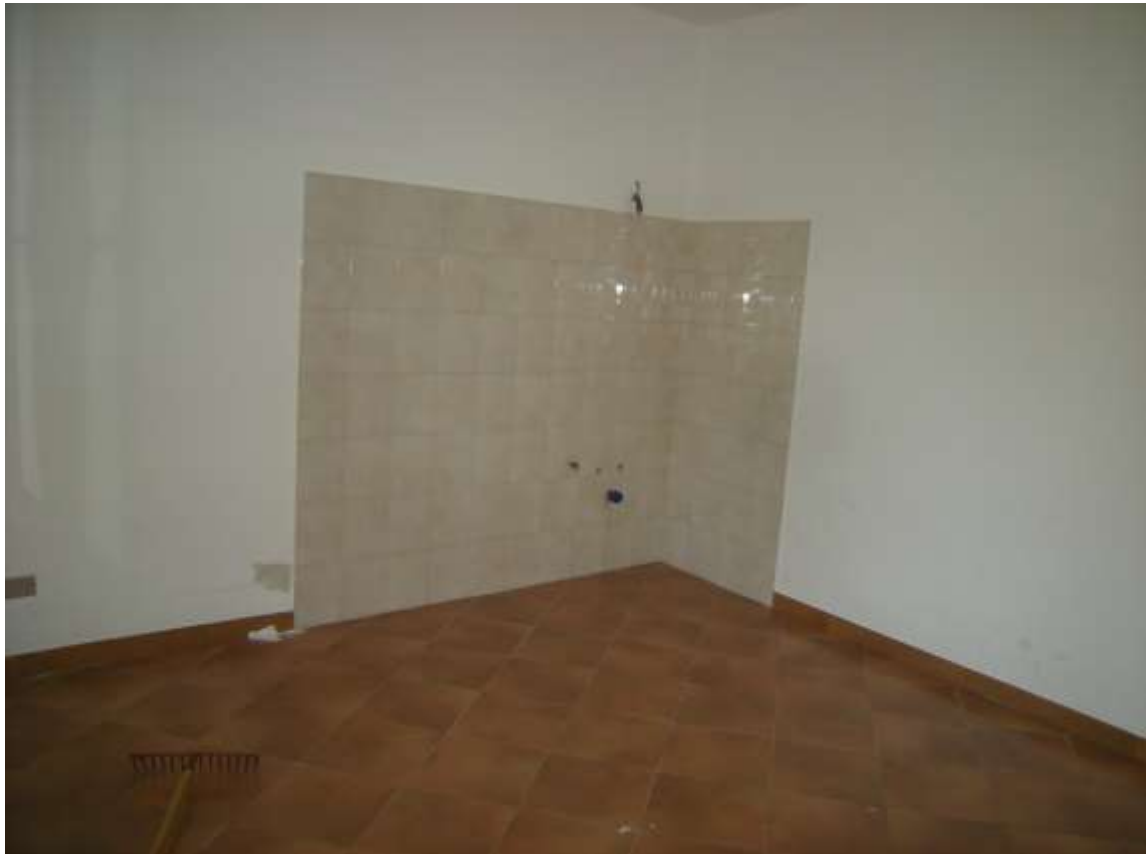
Foto 10 - 11:

Budoia, via Cardazzo n°. 15, piano terra - La stanza.

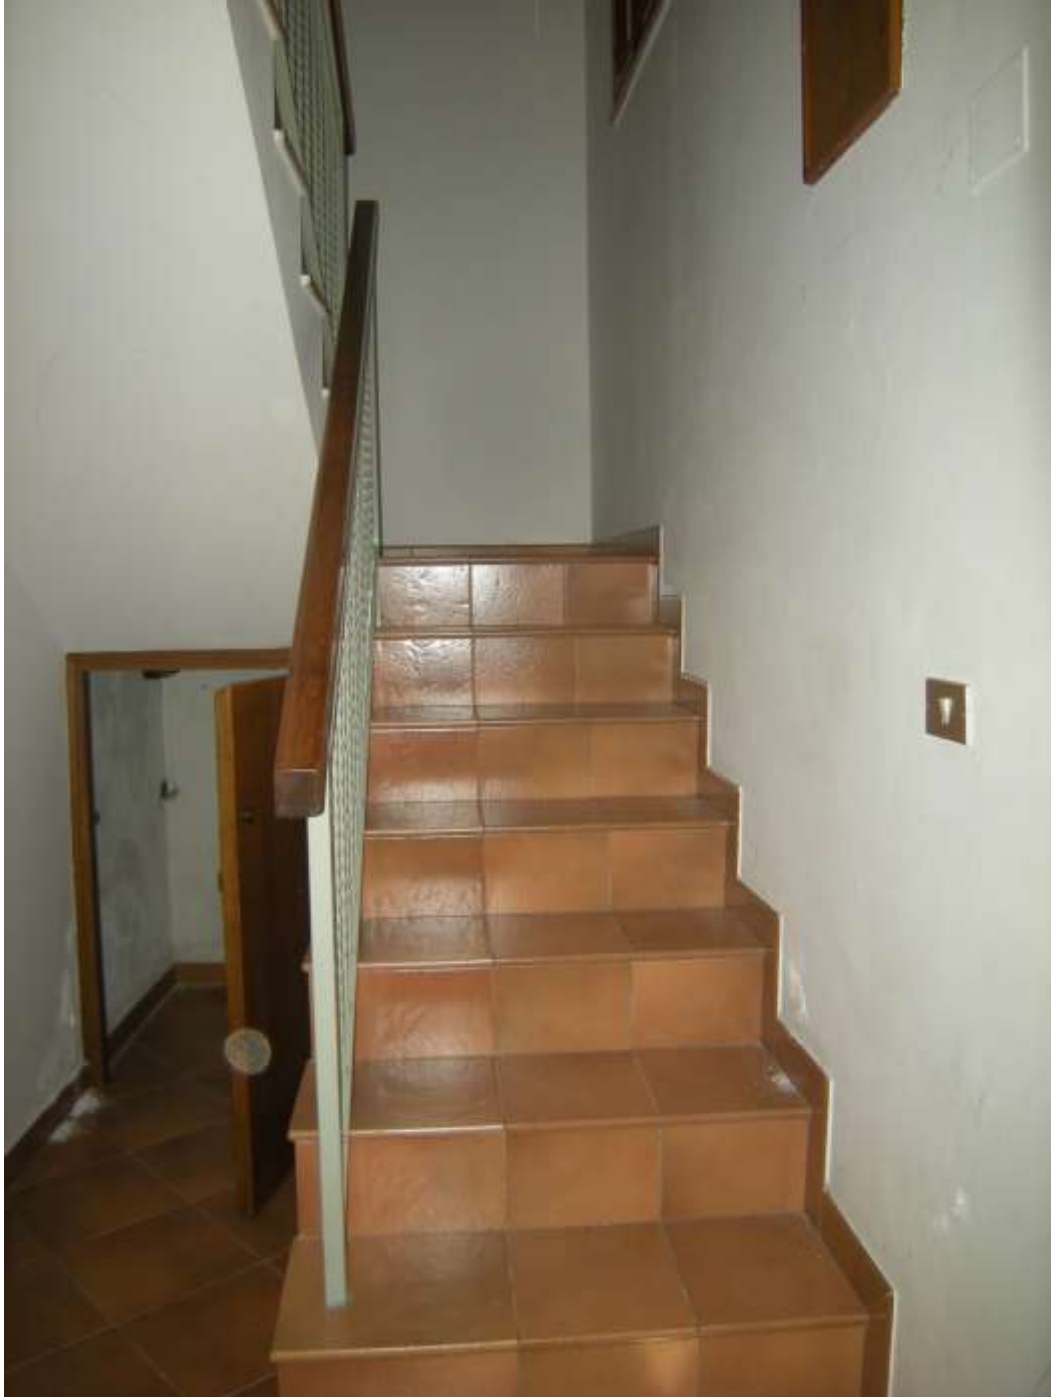
Foto 12:

Budoia, via Cardazzo n°. 15 – La scala di accesso al piano primo.

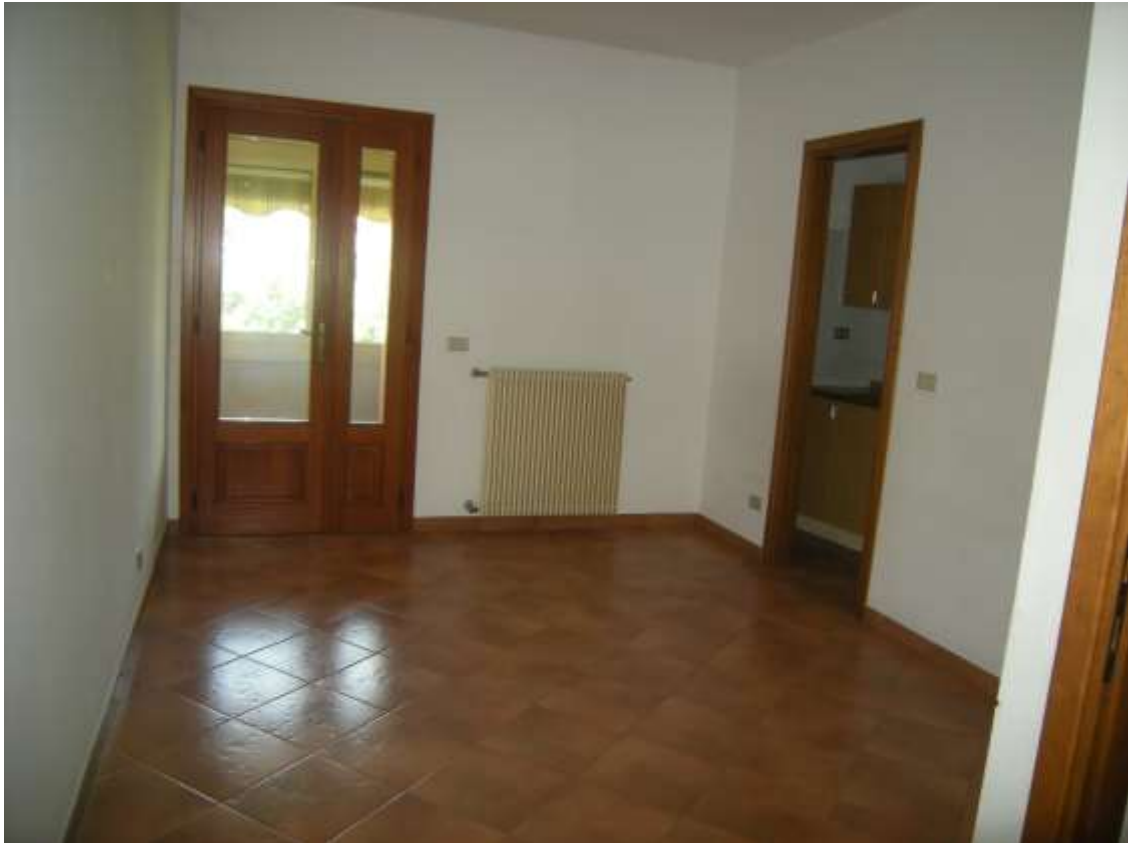
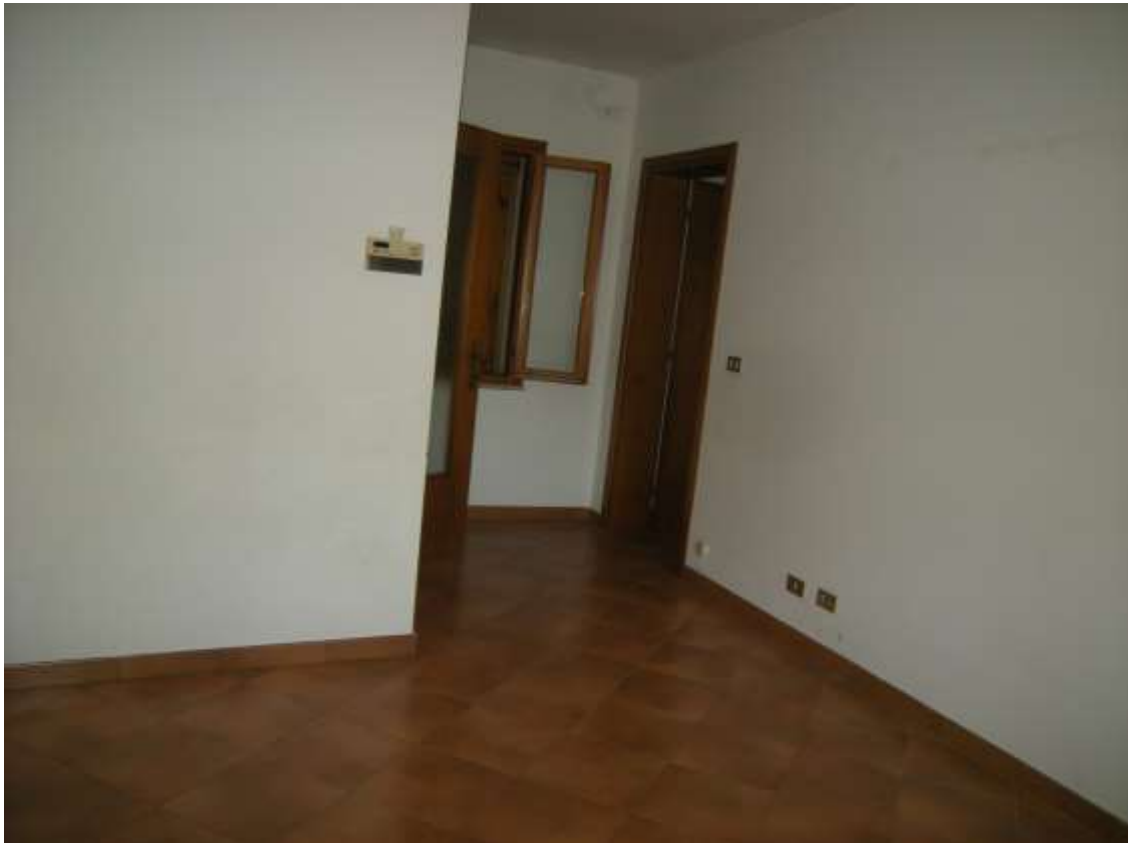
Foto 13 - 14:

Budoia, via Cardazzo n°. 15, piano I – La sala da pranzo.

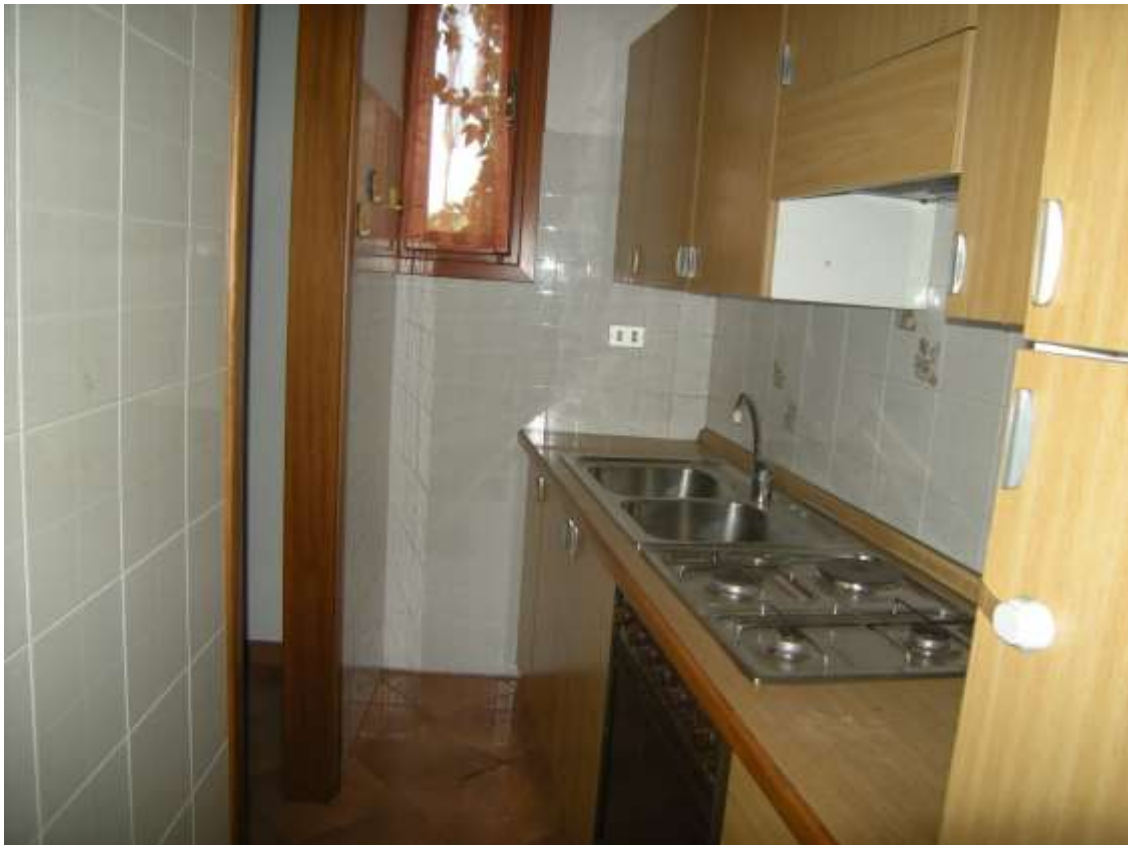
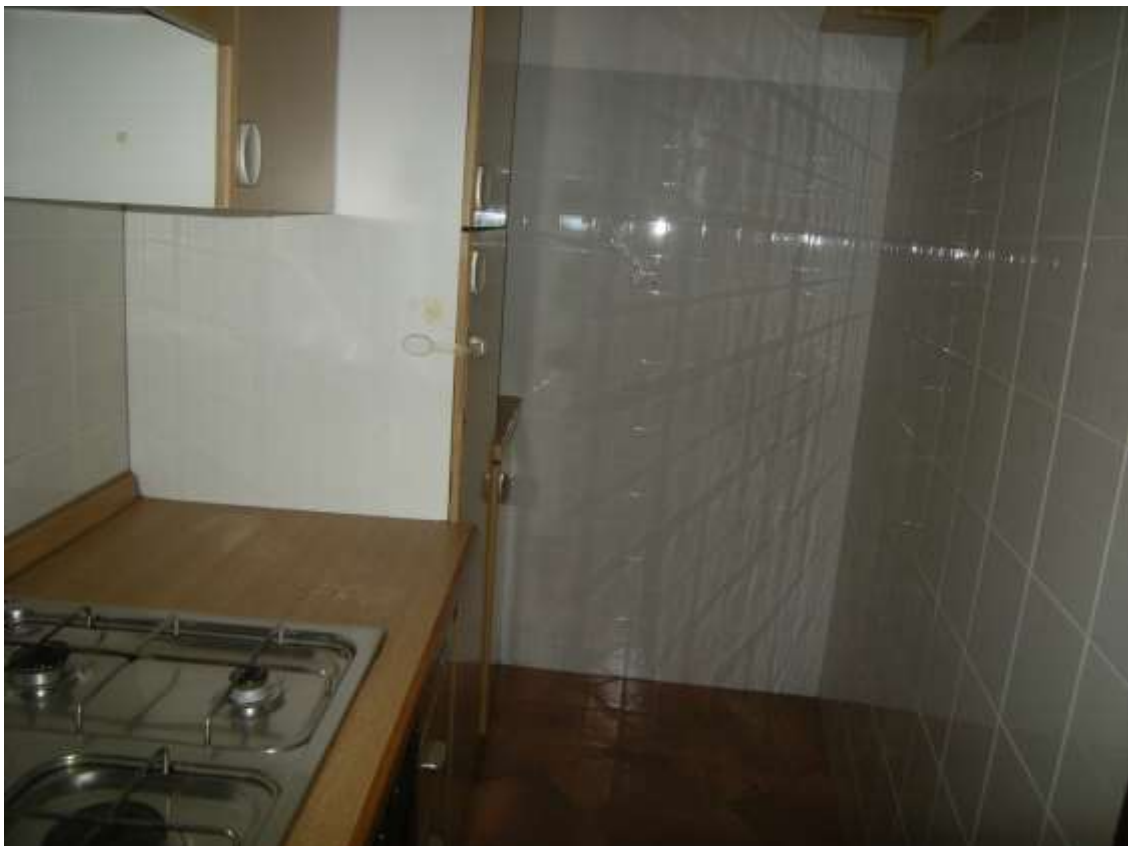
Foto 15 - 16:

Budoia, via Cardazzo n°. 15, piano I – Il ripostiglio adibito a cucina.

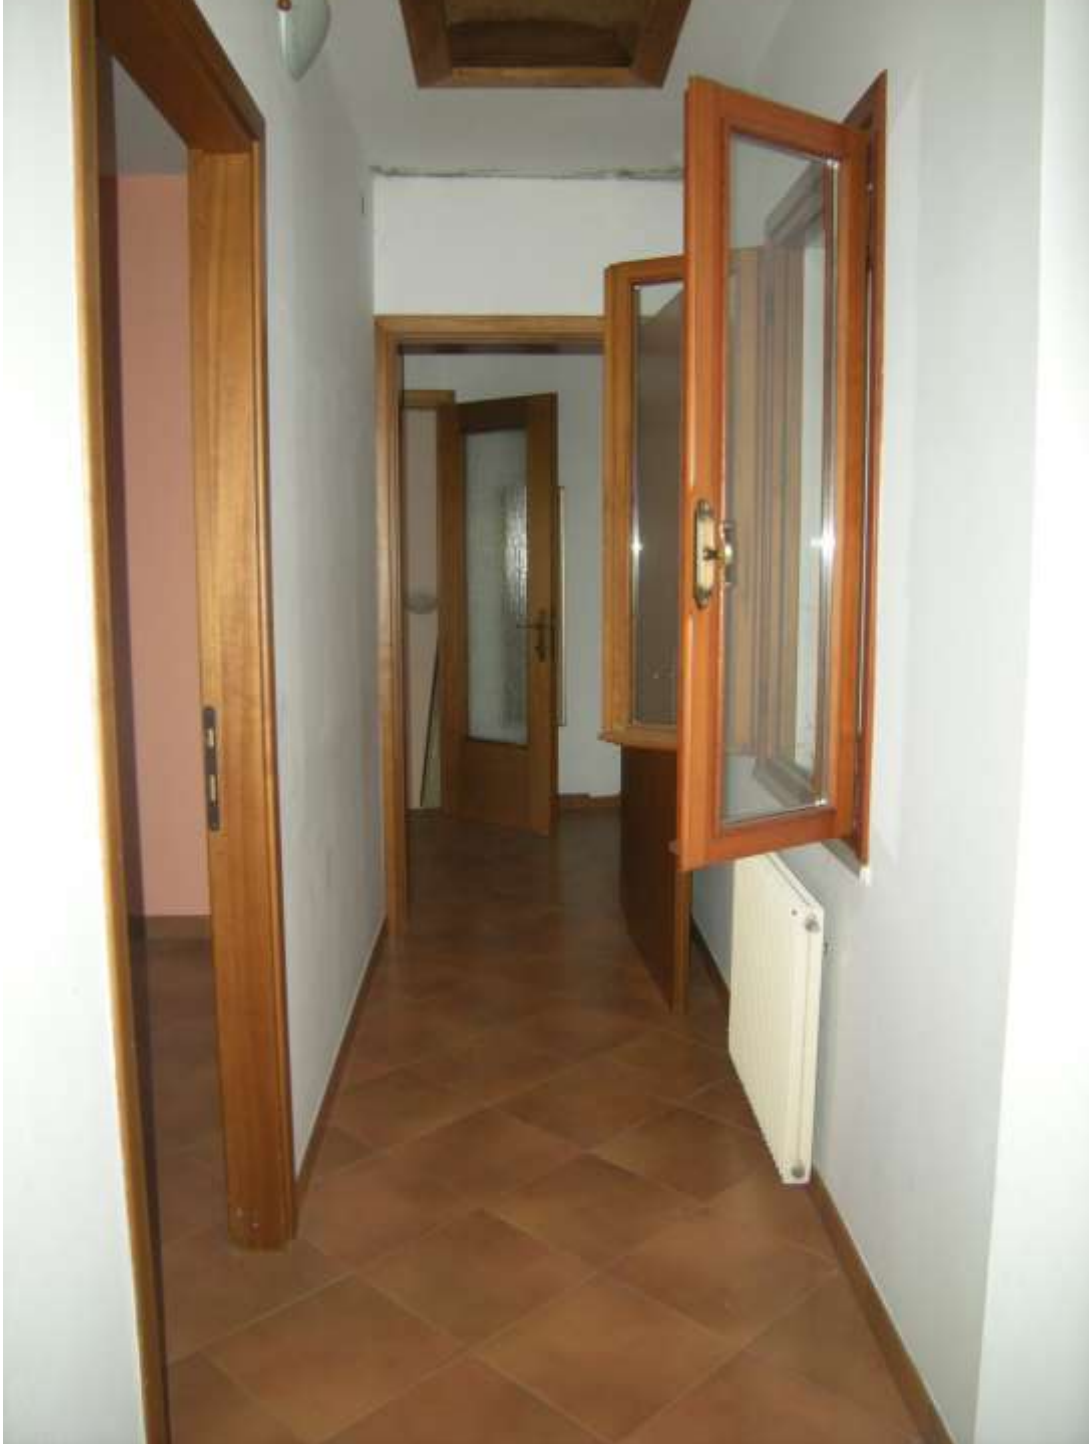
Foto 17:

Budoia, via Cardazzo n° 15, piano I - *Il disimpegno.*

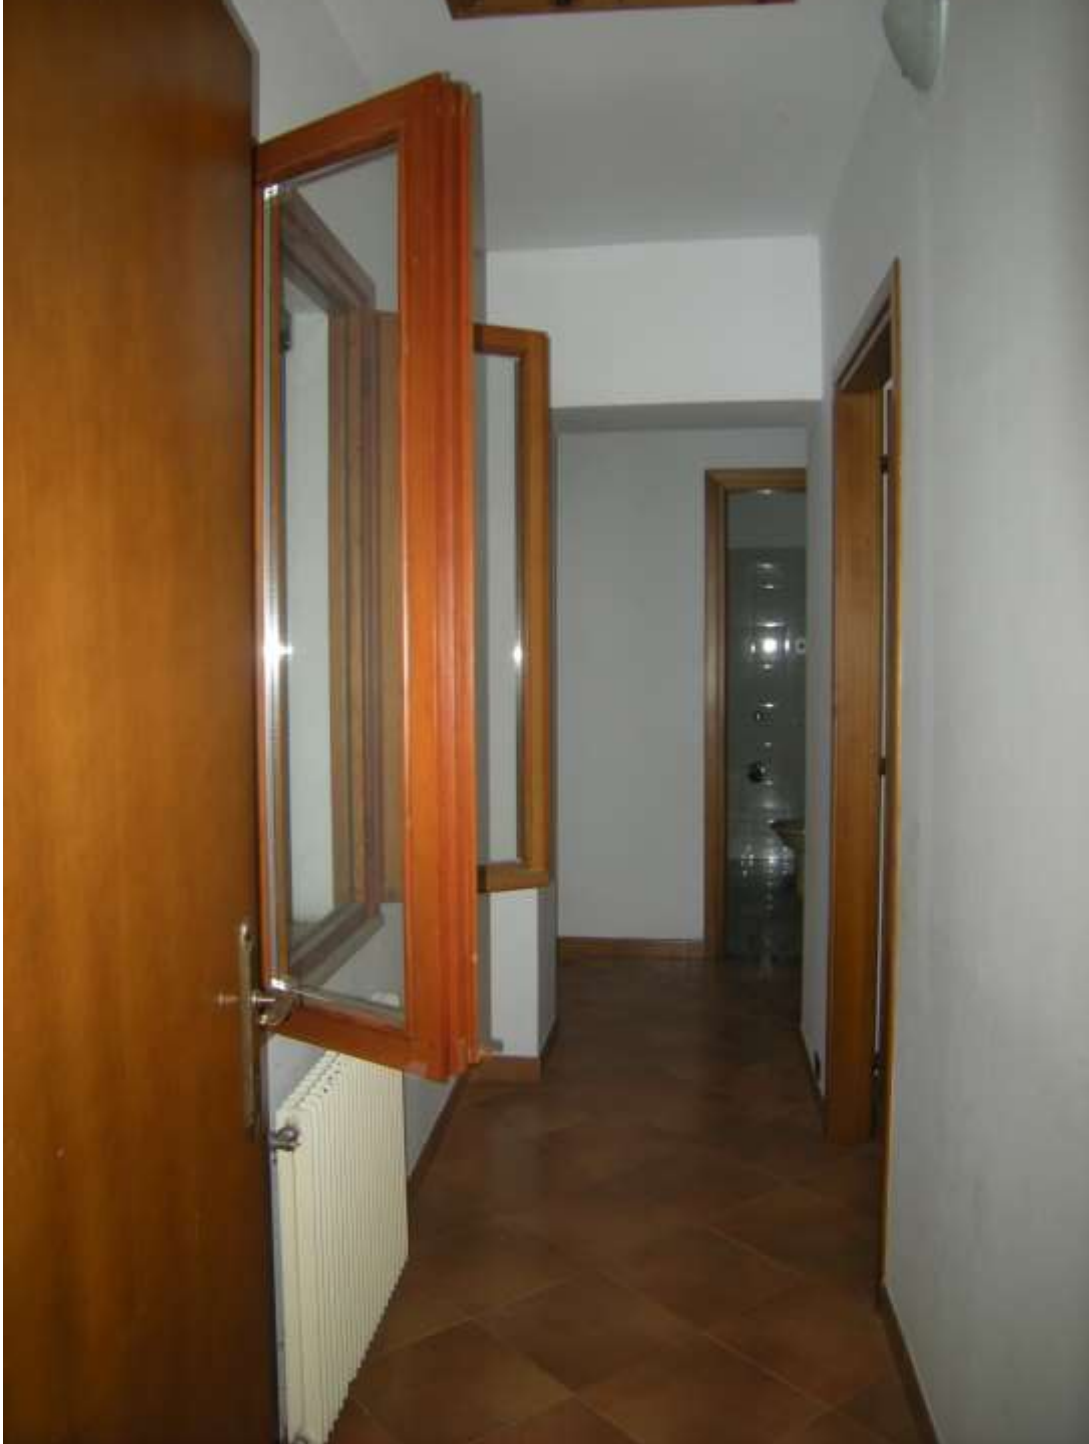
Foto 18:

Budoia, via Cardazzo n°. 15, piano I - *Il disimpegno.*

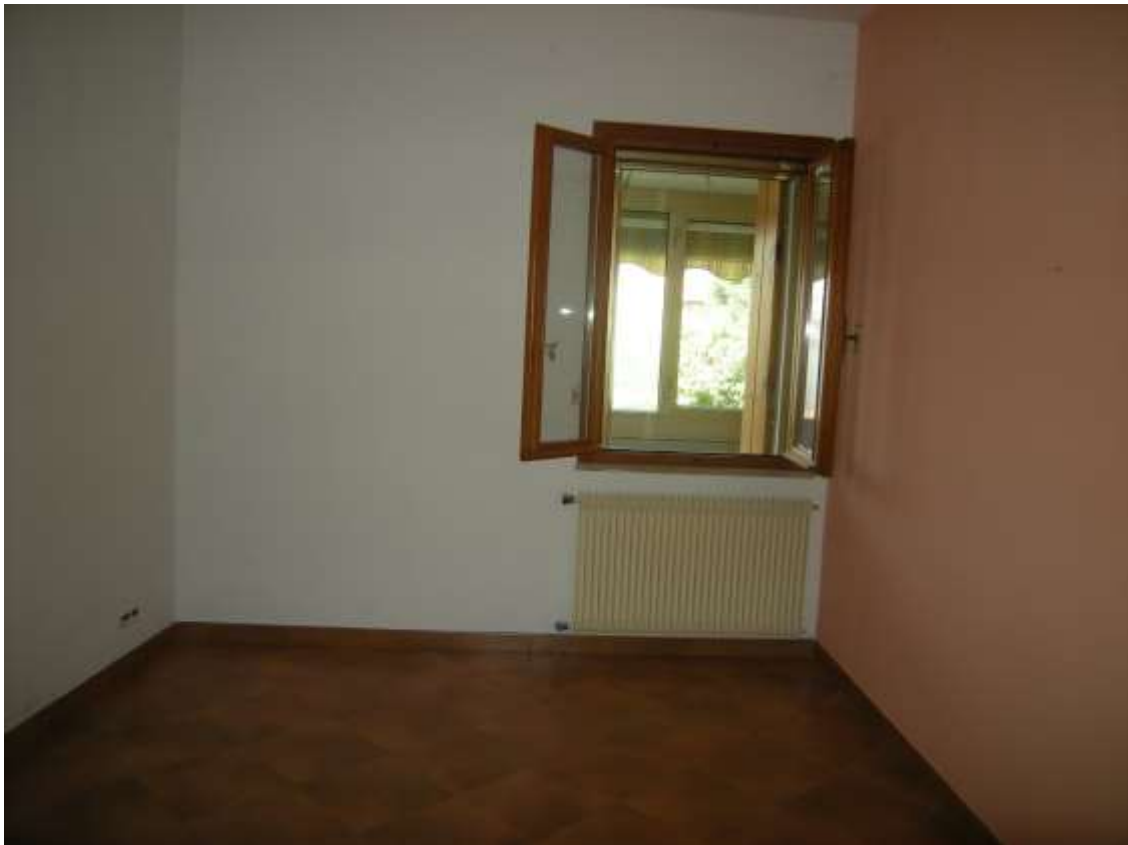
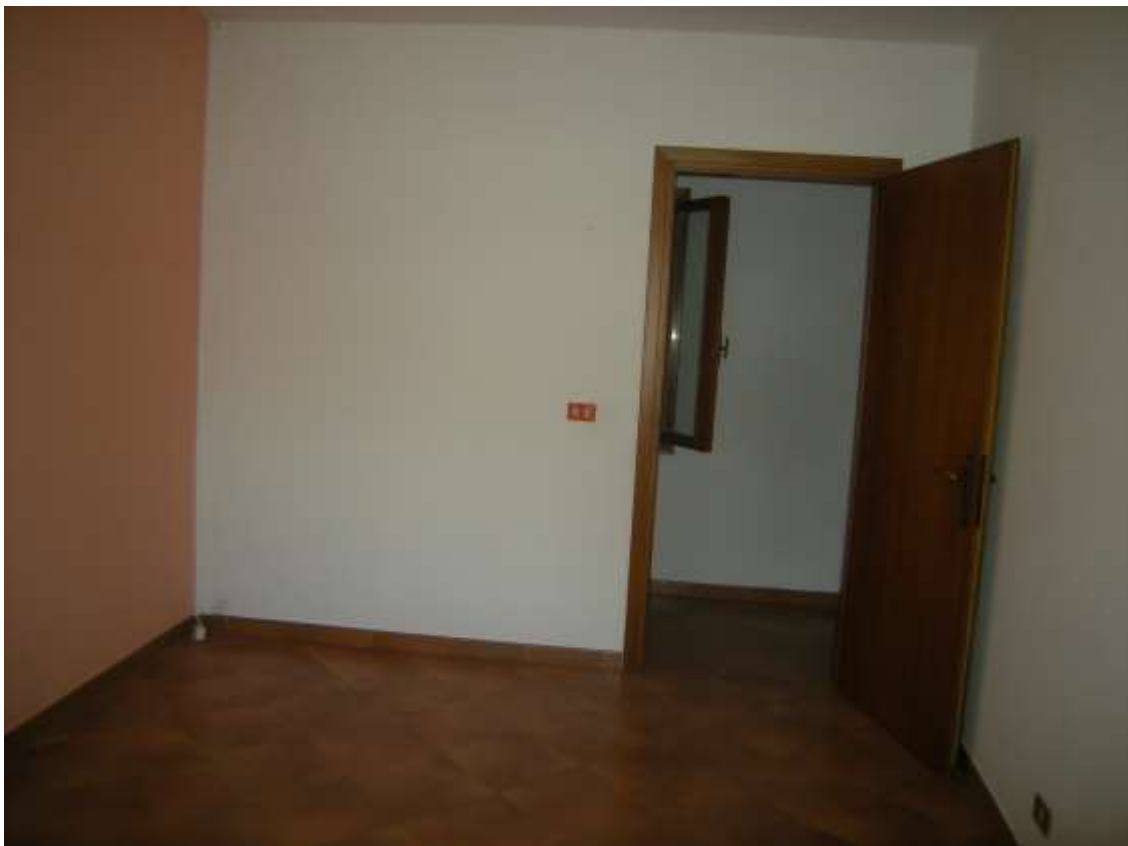
Foto 19 - 20:

Budoia, via Cardazzo n°. 15, piano I - La camera 1.

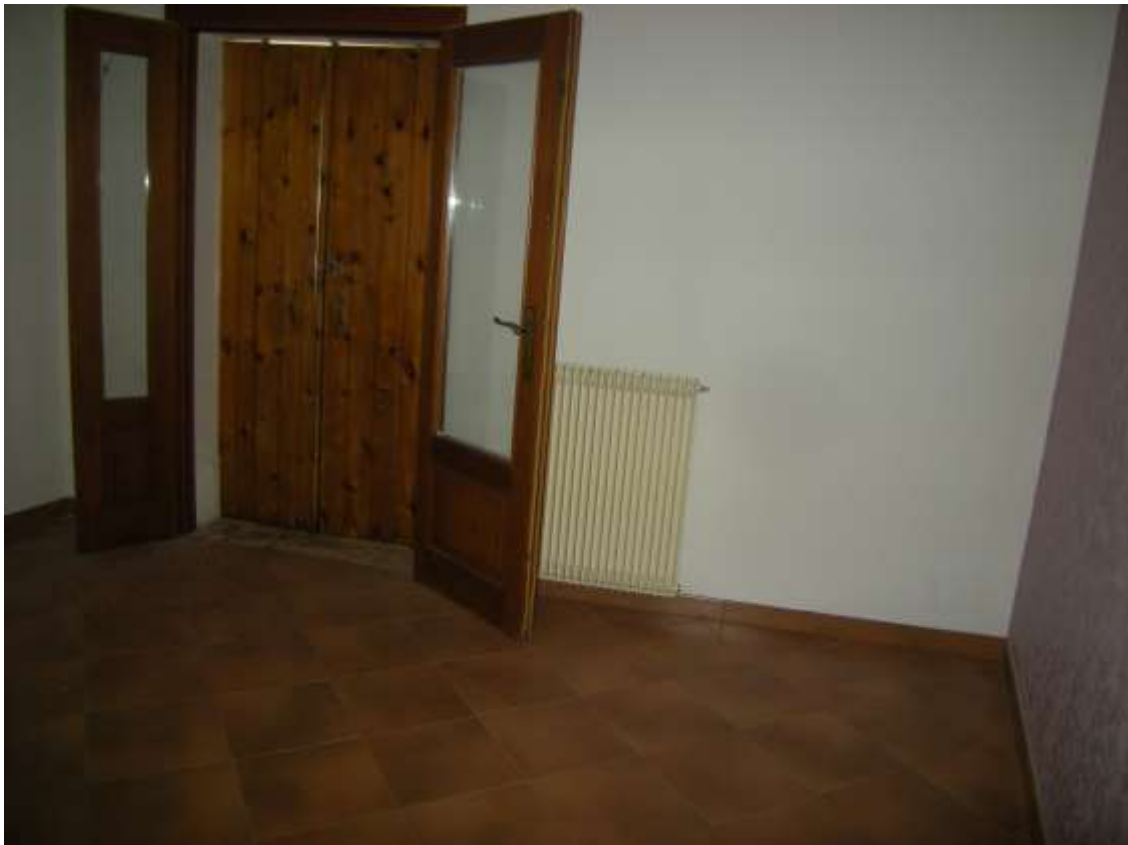
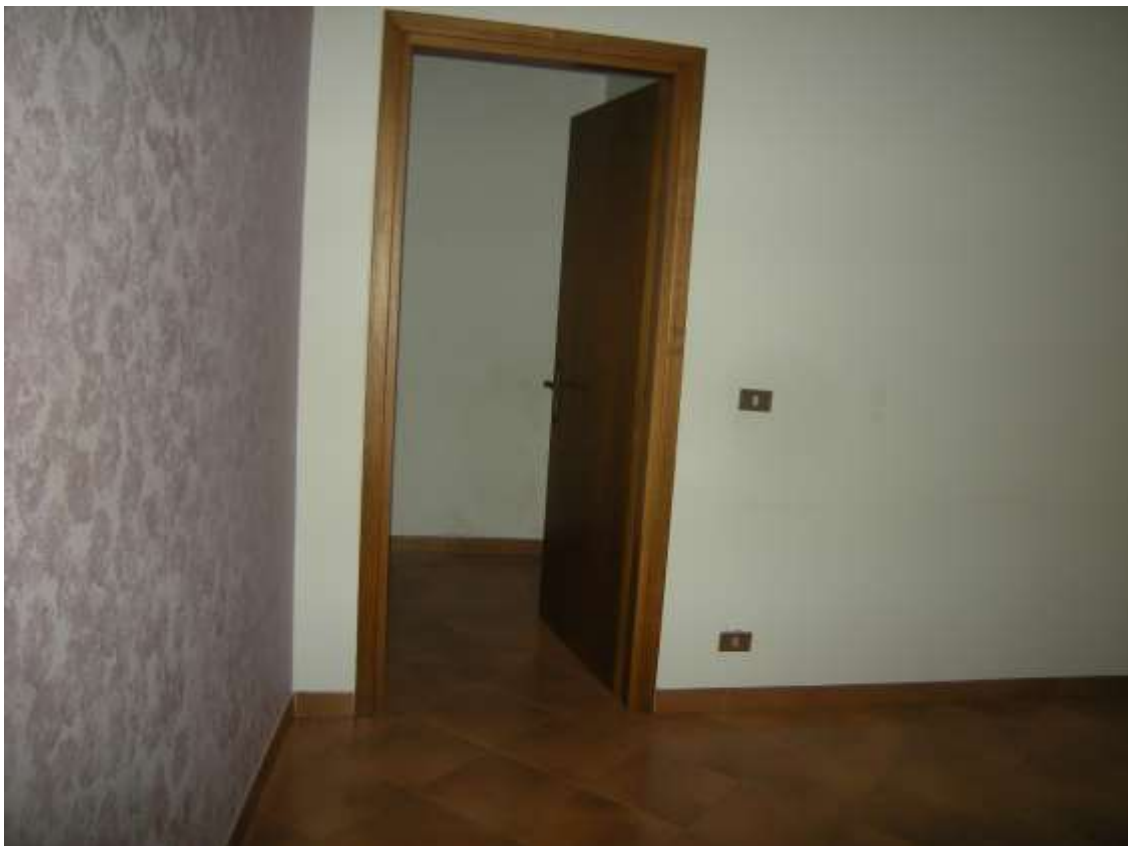
Foto 21 - 22:

Budoia, via Cardazzo n° 15, piano I - La camera 2.
