Budoia, via Cardazzo n°. 15 - Il prospetto a nord-est della casa indipendente.

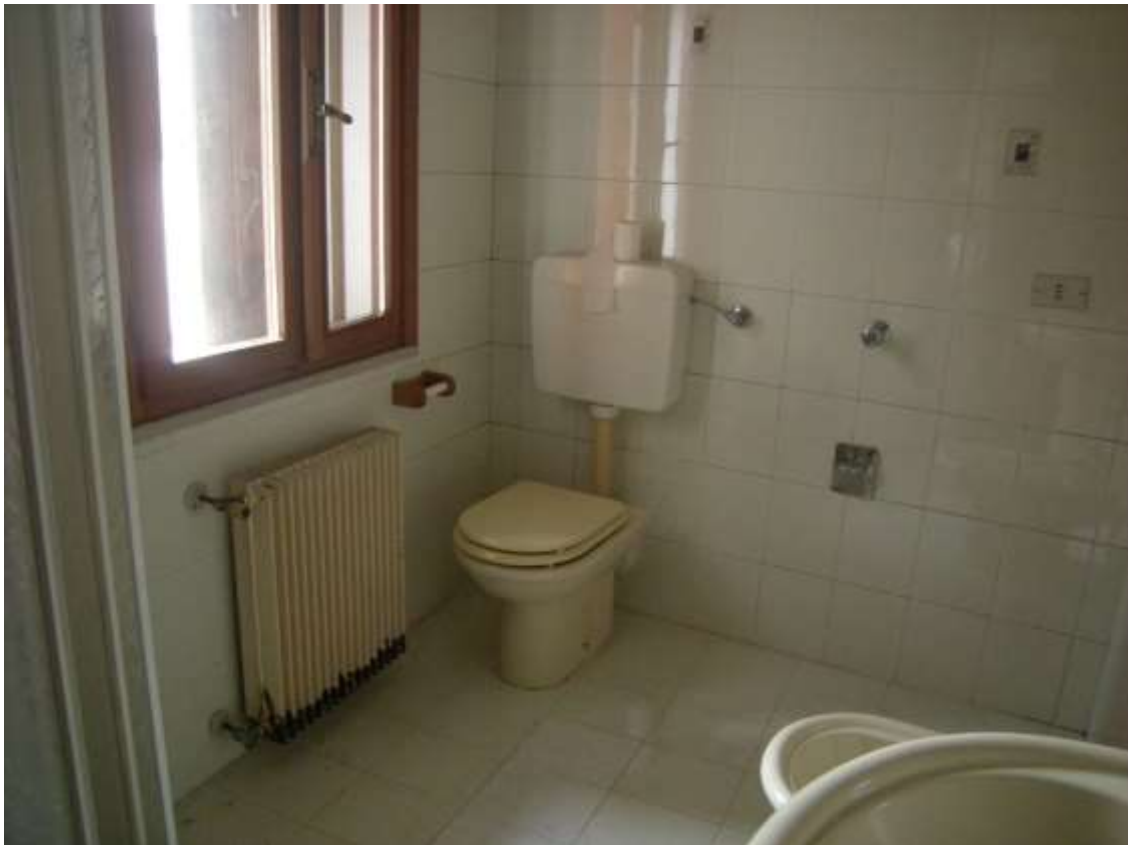
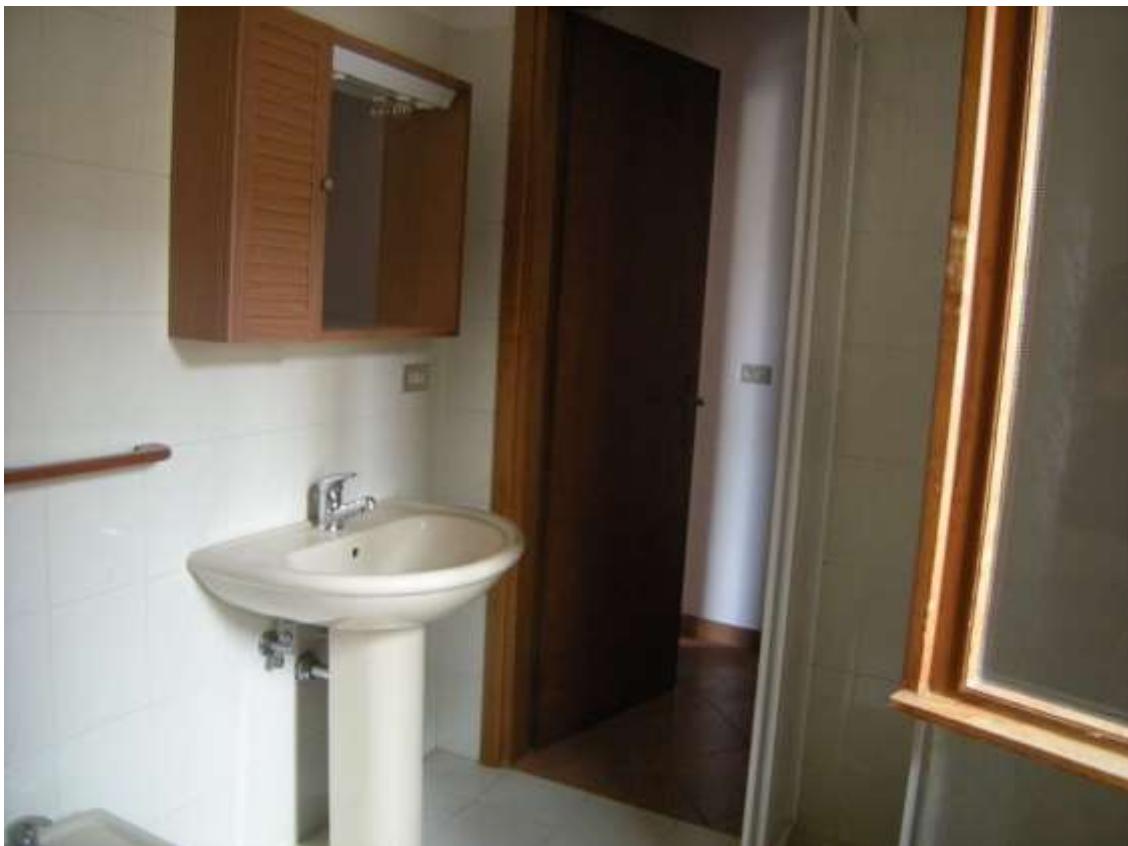
Foto 23 - 24:

Budoia, via Cardazzo n°. 15, piano I - Il bagno.

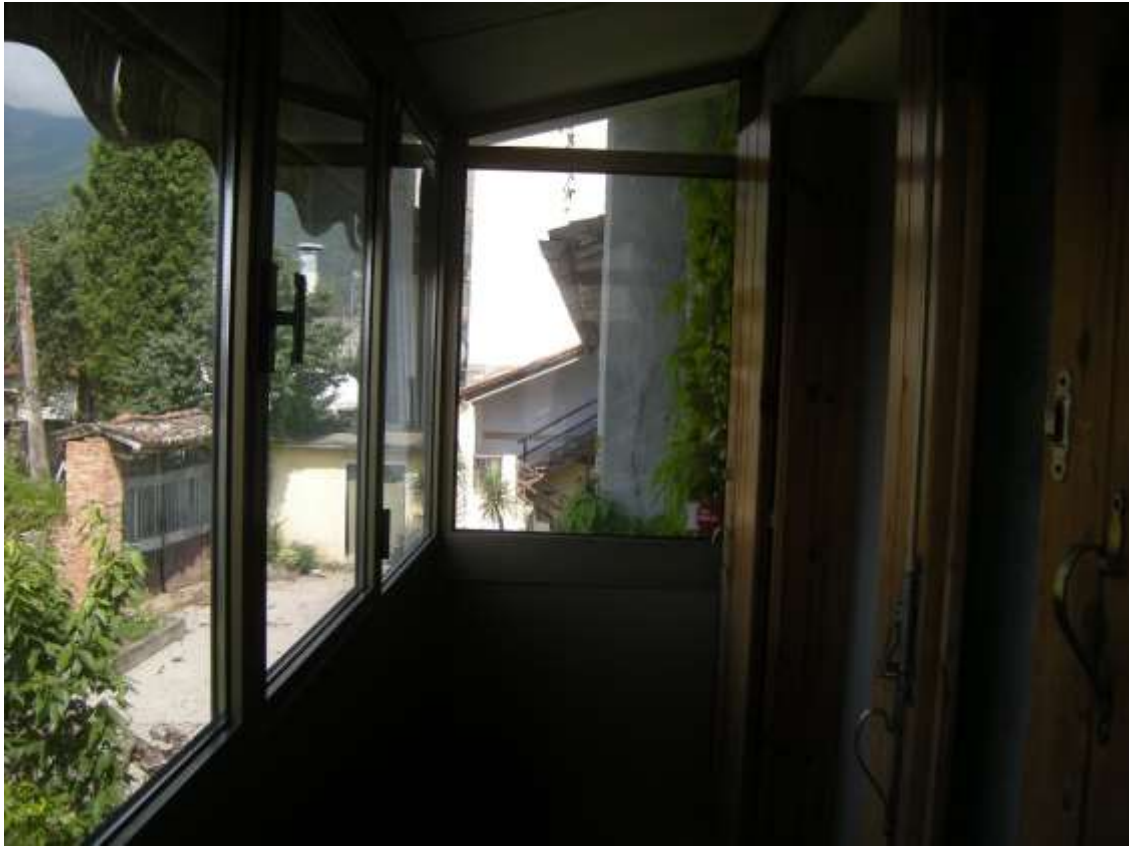
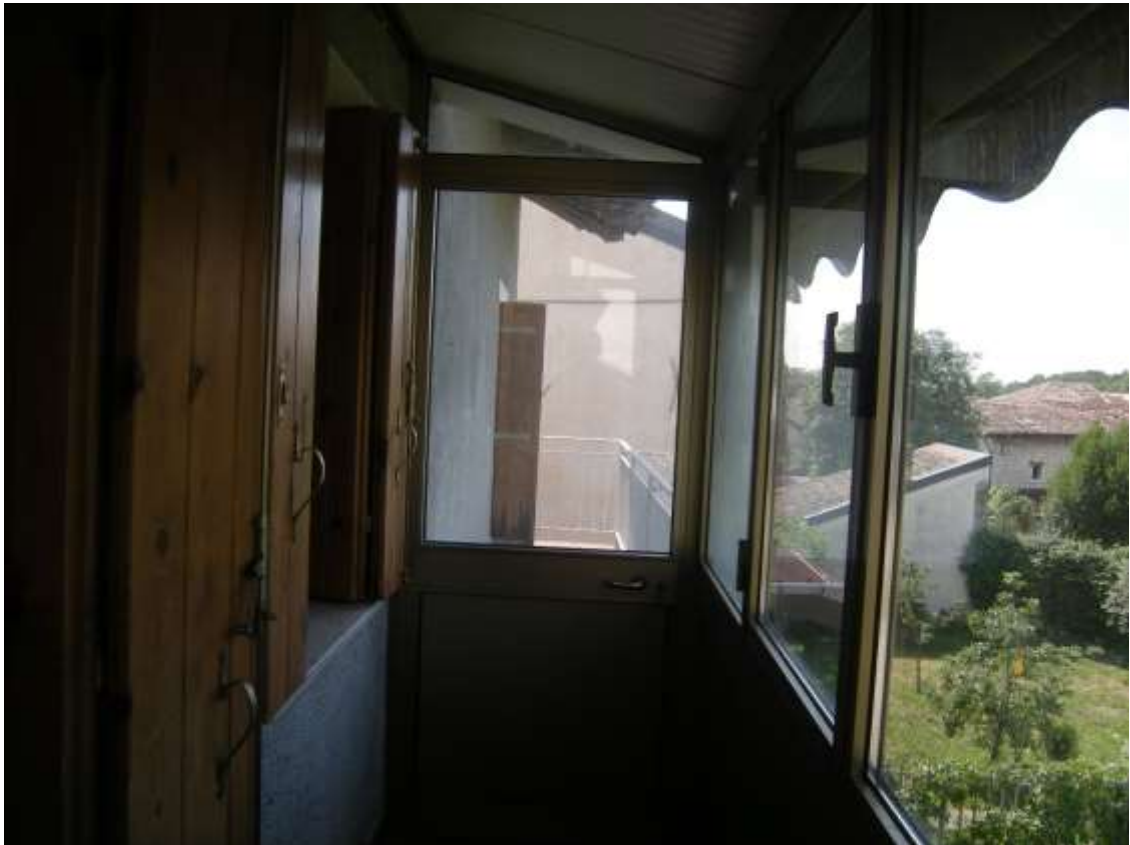
Foto 25 - 26:

Budoia, via Cardazzo n° 15, piano I - *La veranda.*

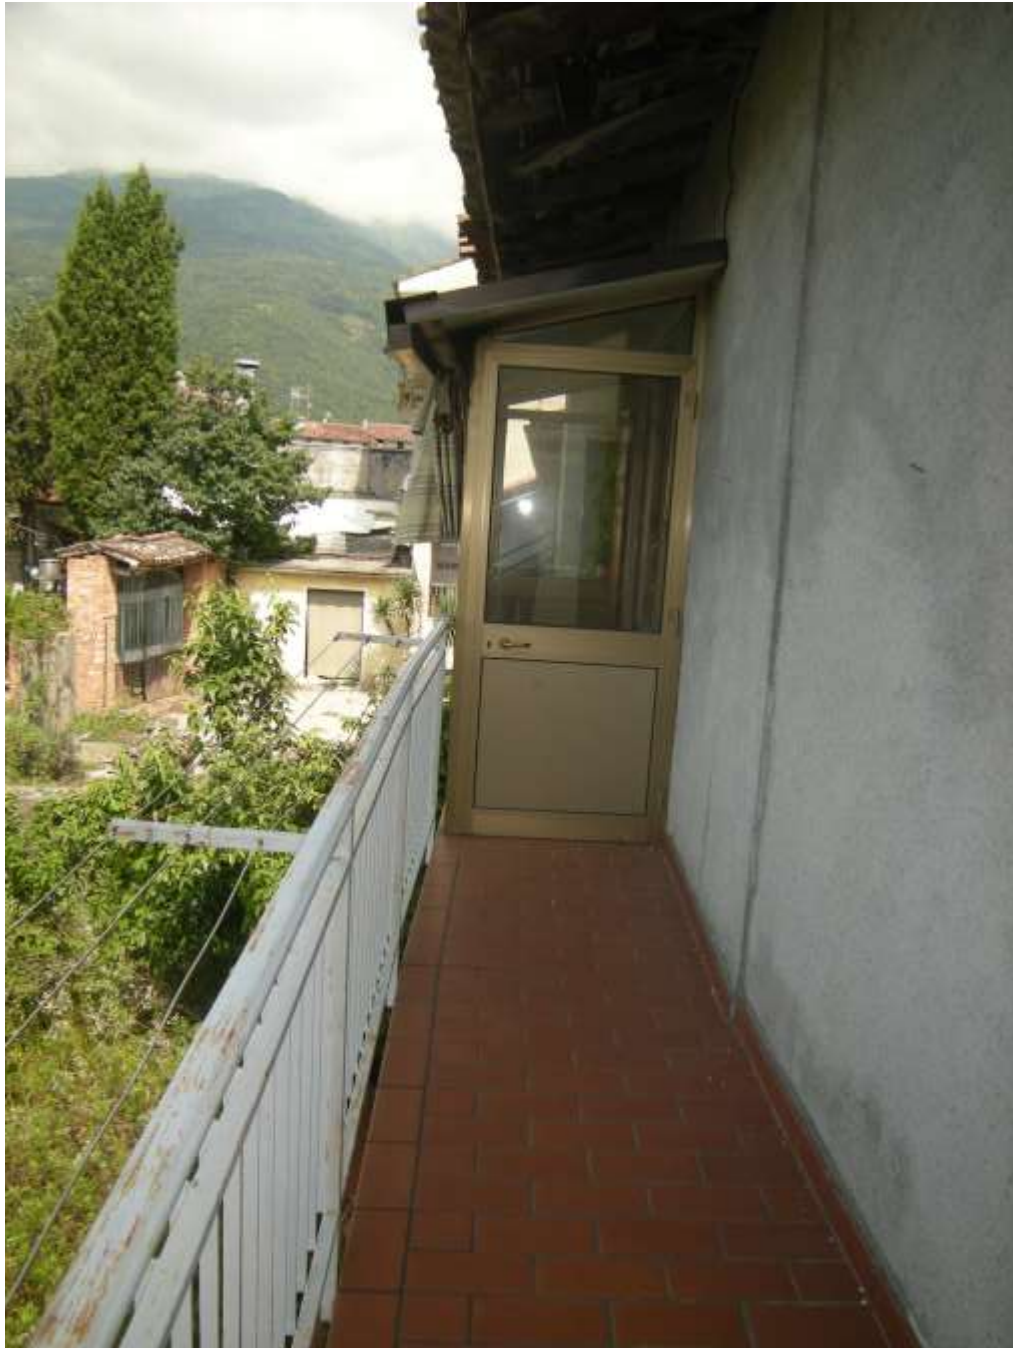
Foto 27:

Budoia, via Cardazzo n°. 15, piano I - Il poggiolo.

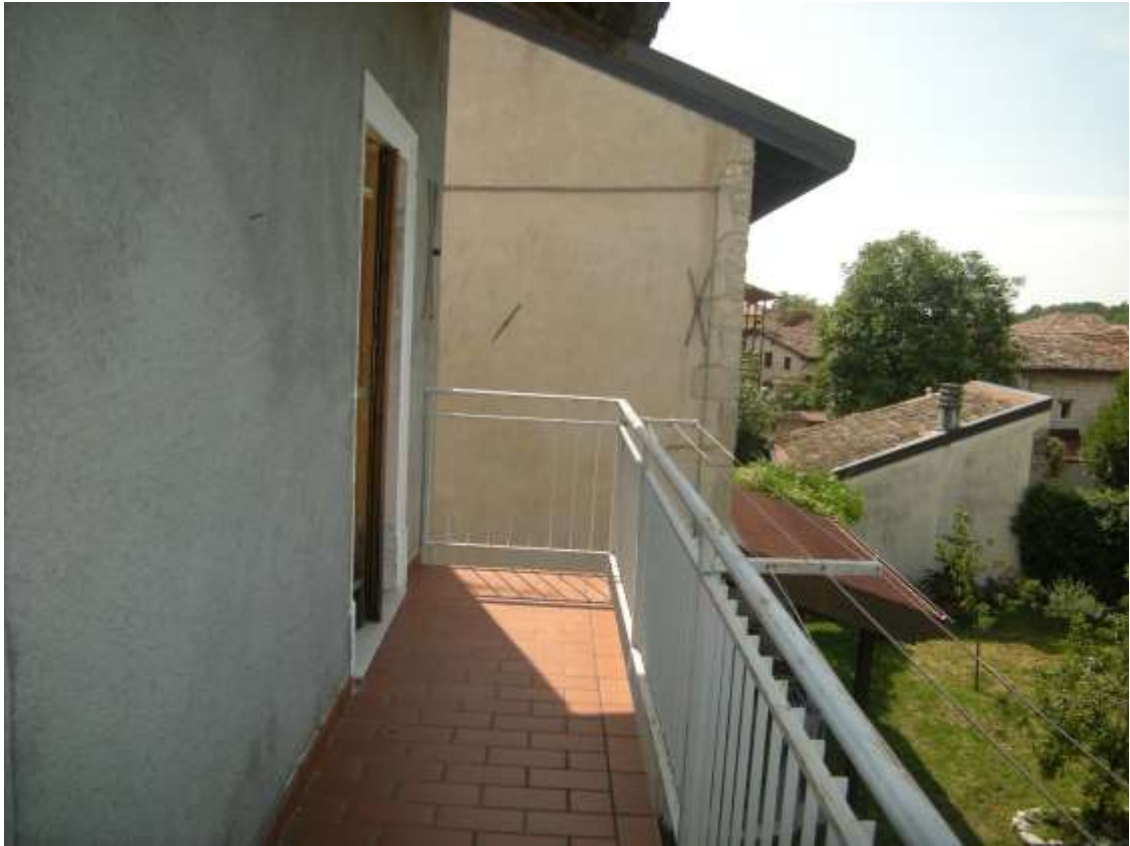
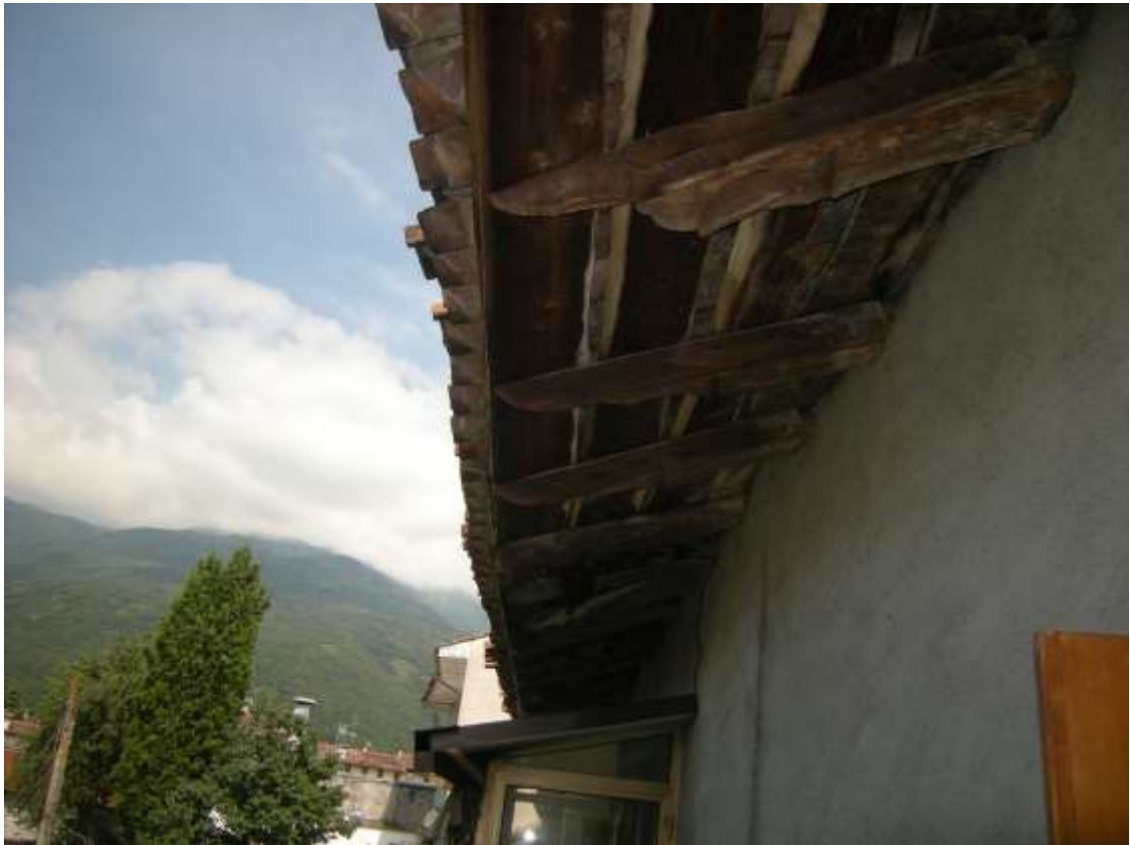
Foto 28 - 29:

Budoia, via Cardazzo n°. 15, piano I – *Sopra il poggiolo, sotto la copertura.*

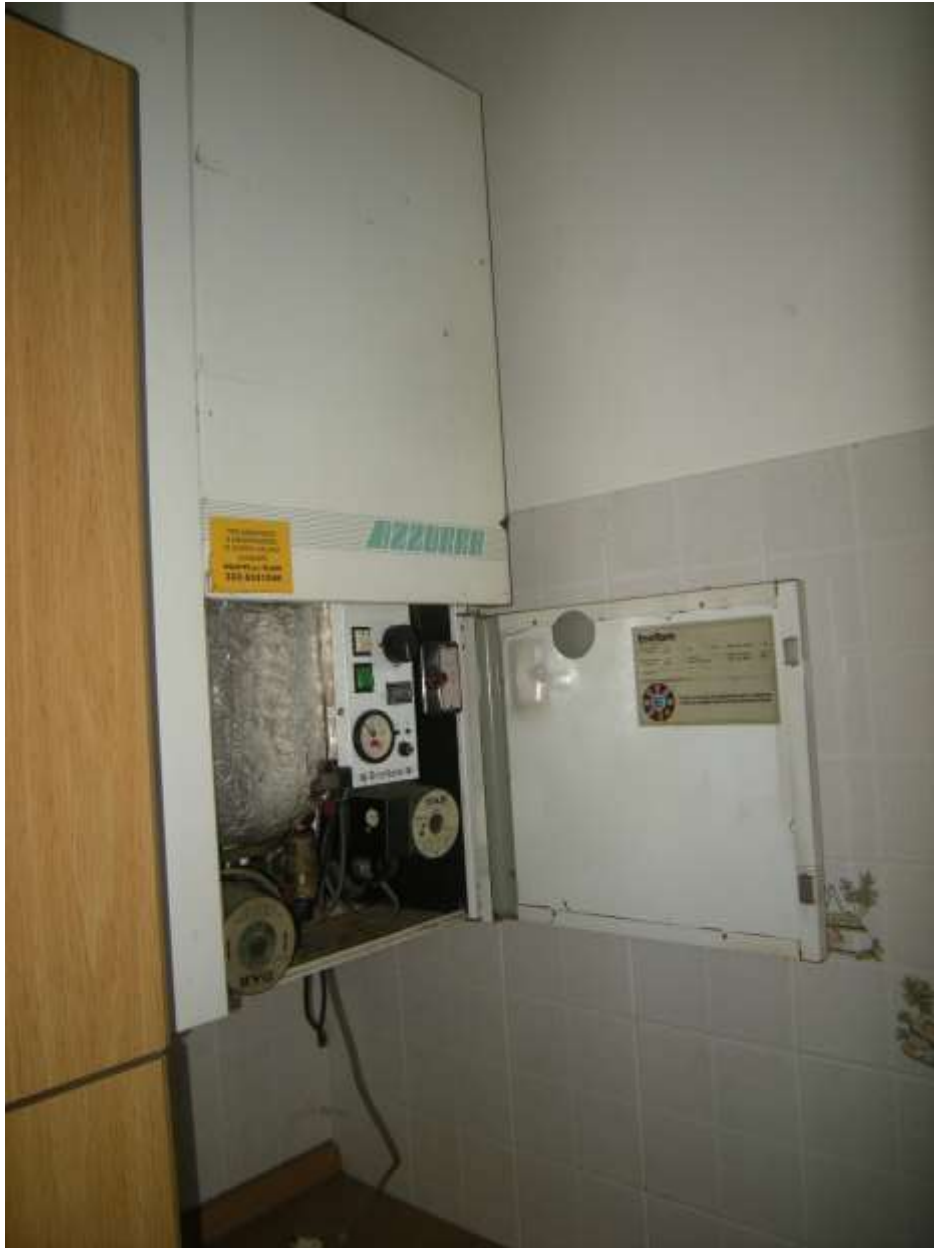
Foto 30:

Budoia, via Cardazzo n°. 15, piano I- La caldaia murale.

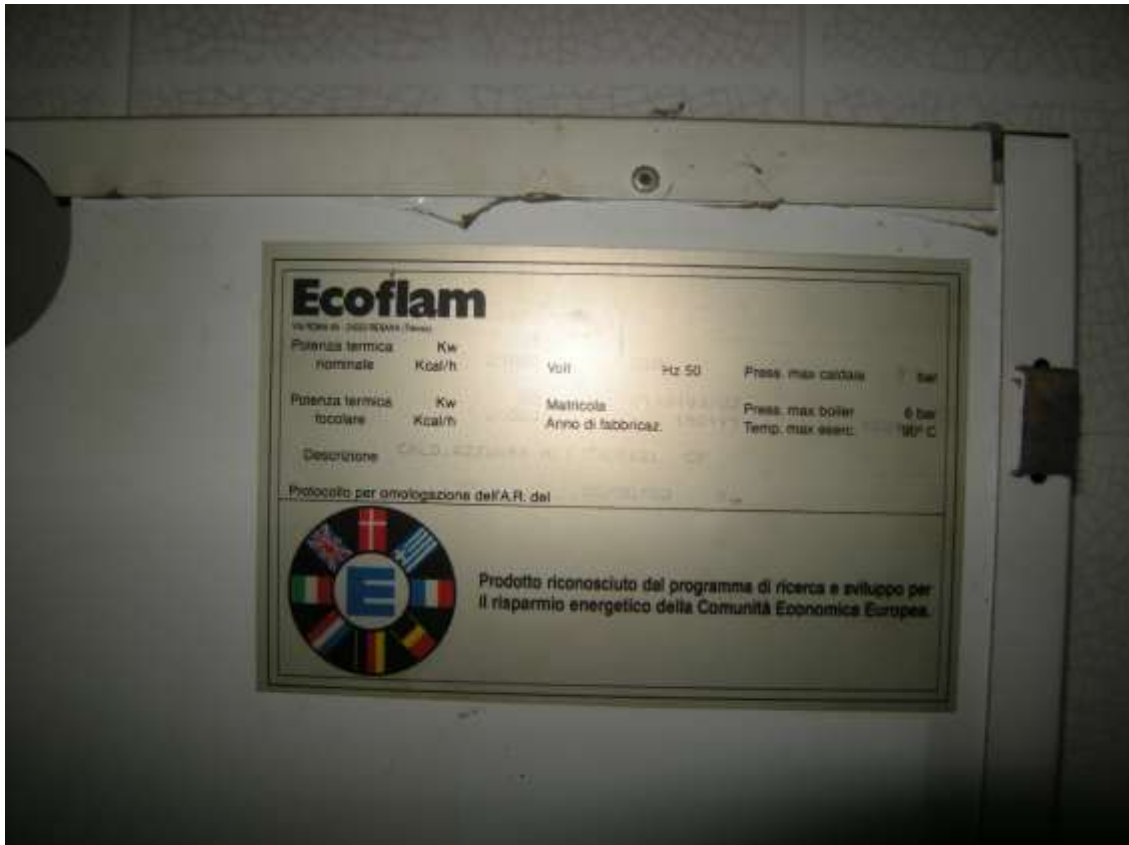
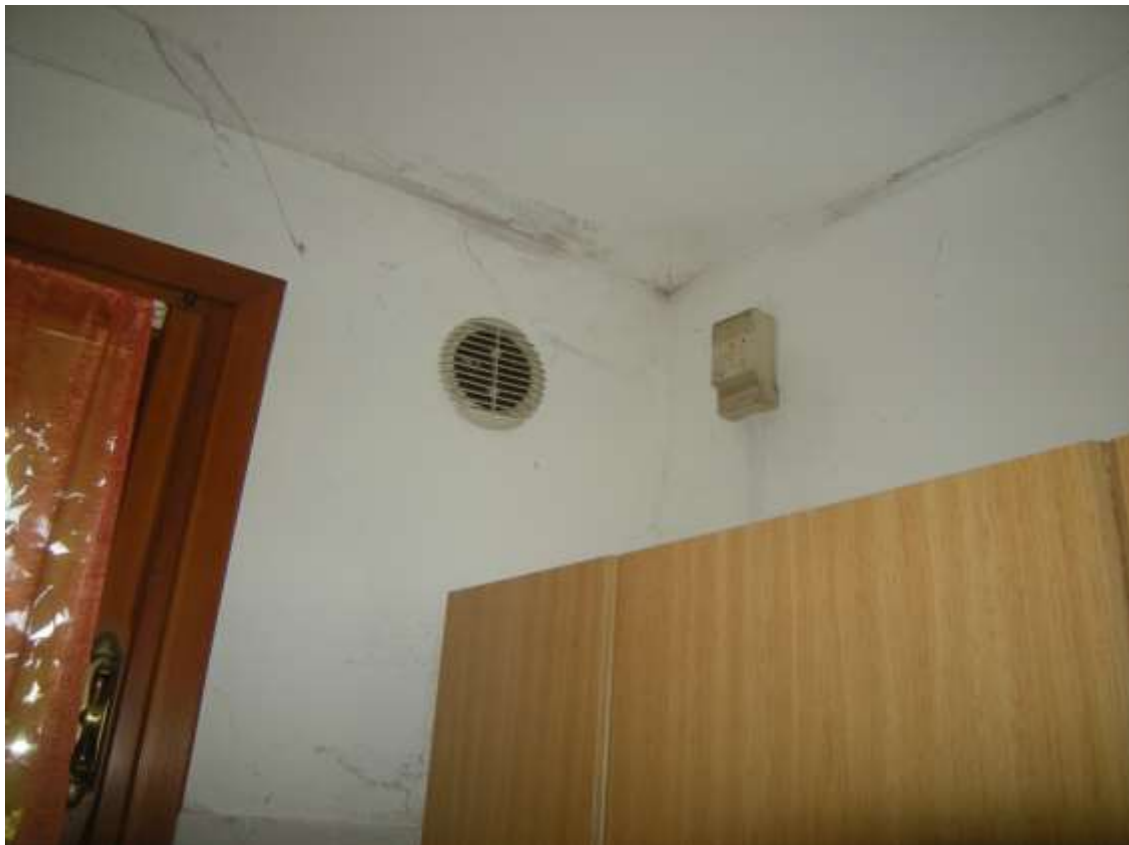
Foto 31 - 32:

Budoia, via Cardazzo n°. 15 – Lo stato degli impianti: idraulico e termico.

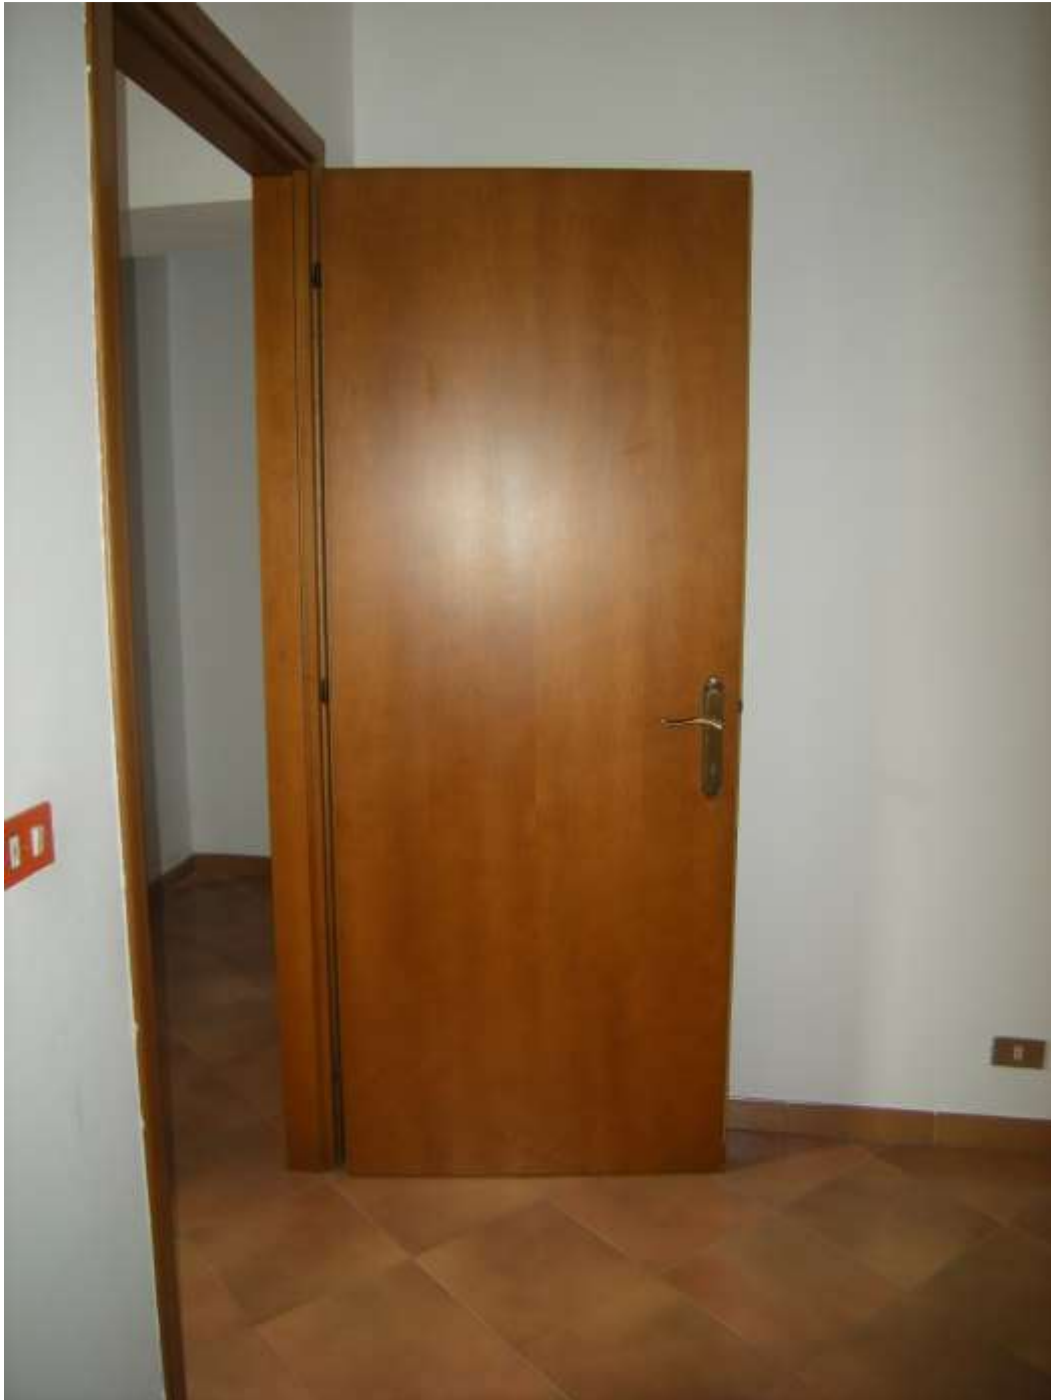
Foto 33:

Budoia, via Cardazzo n°. 15 – Particolare dell'infisso interno.

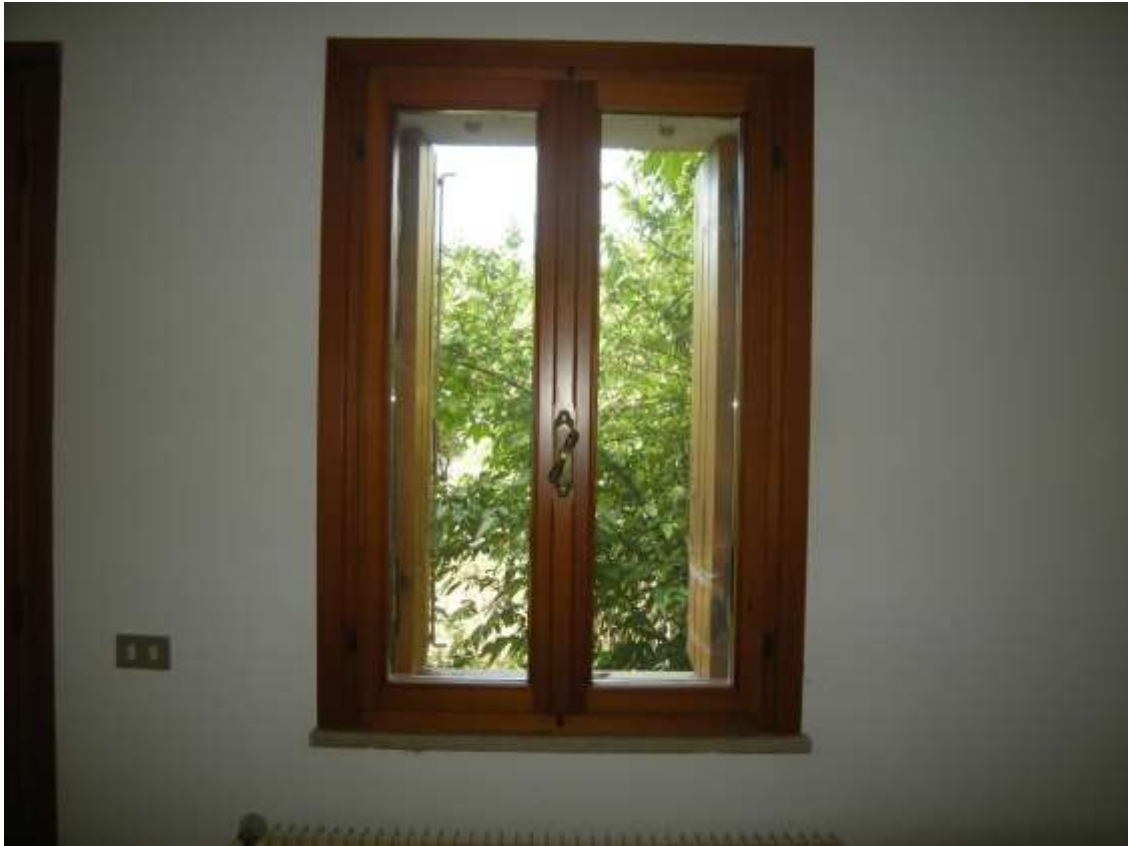
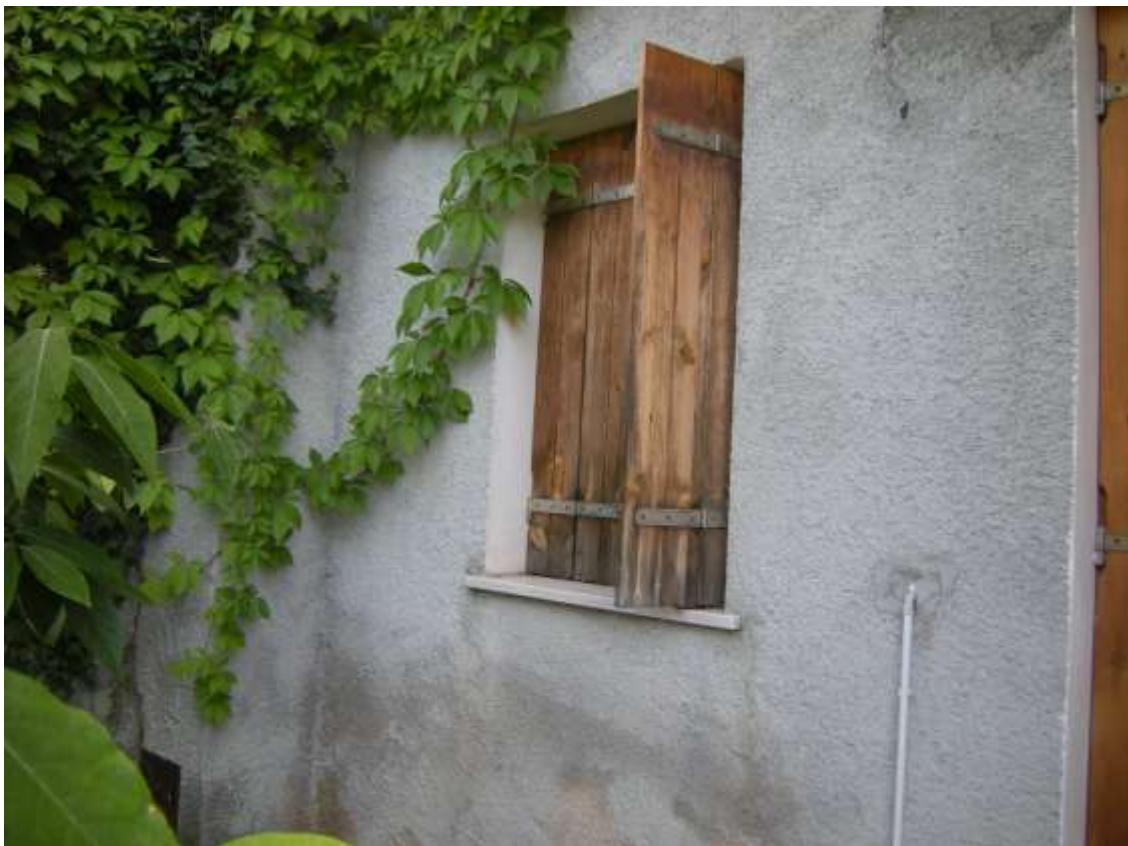
Foto 34 - 35:

Budoia, via Cardazzo n°. 15 – Particolare dell'infisso esterno.

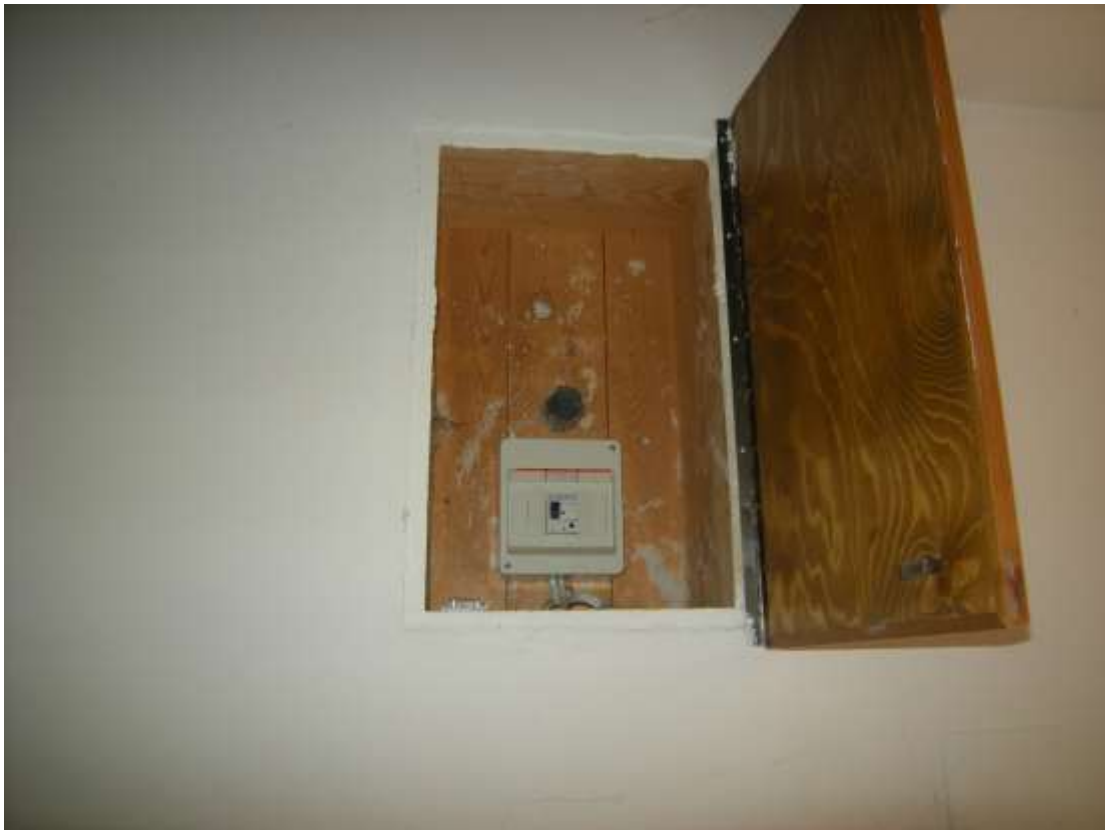
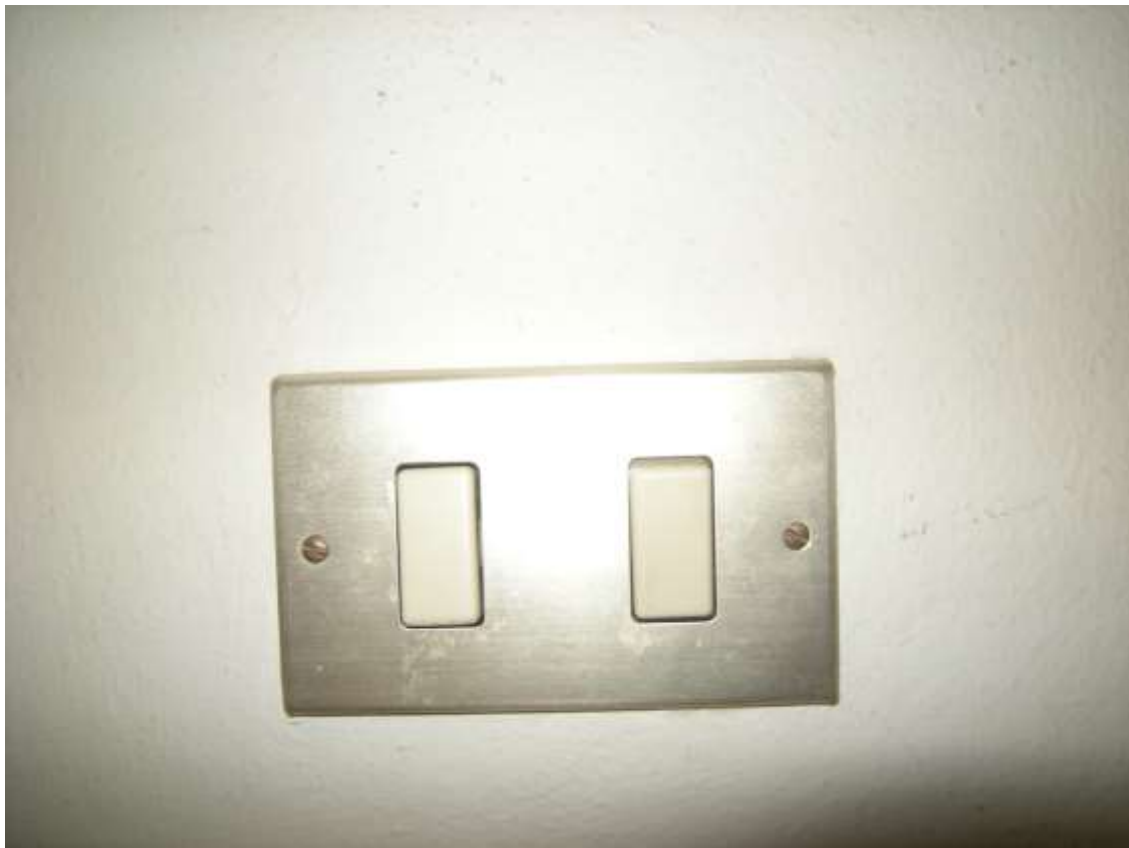
Foto 36 -37:

Budoia, via Cardazzo n°. 15 – Particolari dell'impianto elettrico.

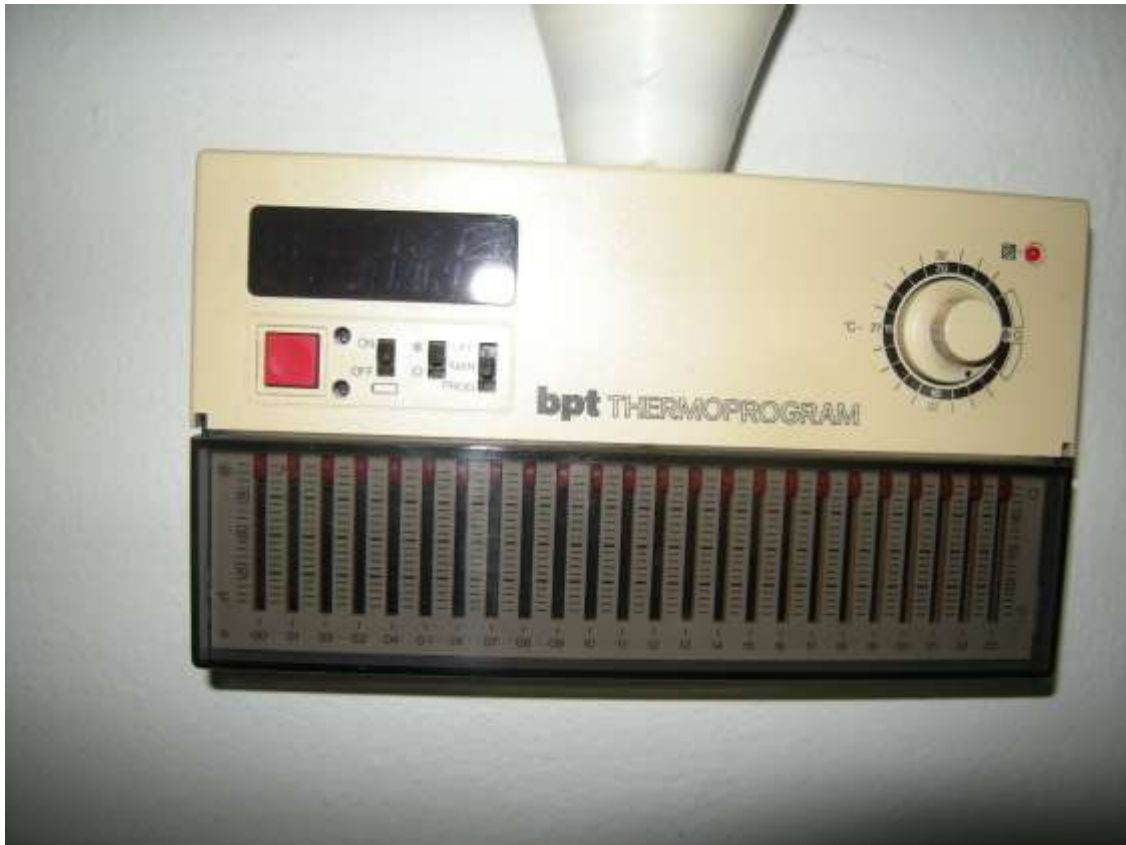
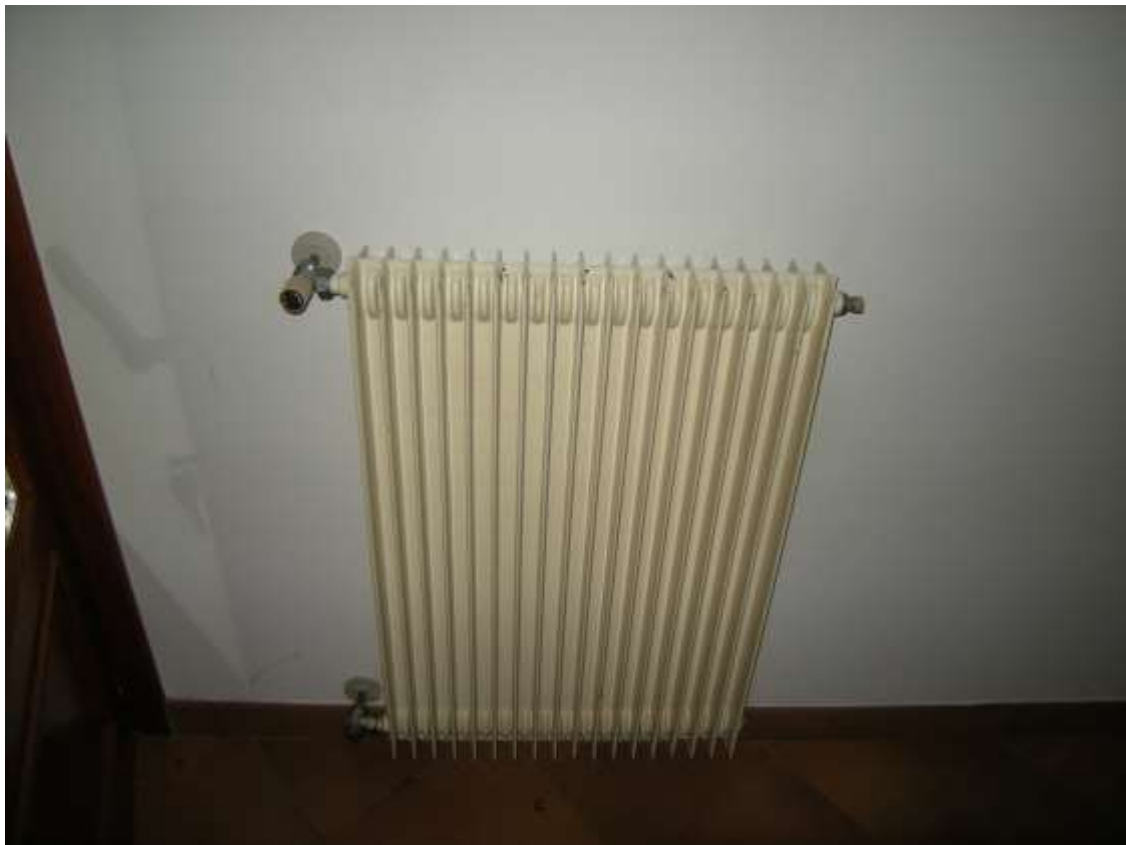
Foto 38 - 39:

Budoia, via Cardazzo n°. 15 - Particolare dei terminali dell'impianto termico.

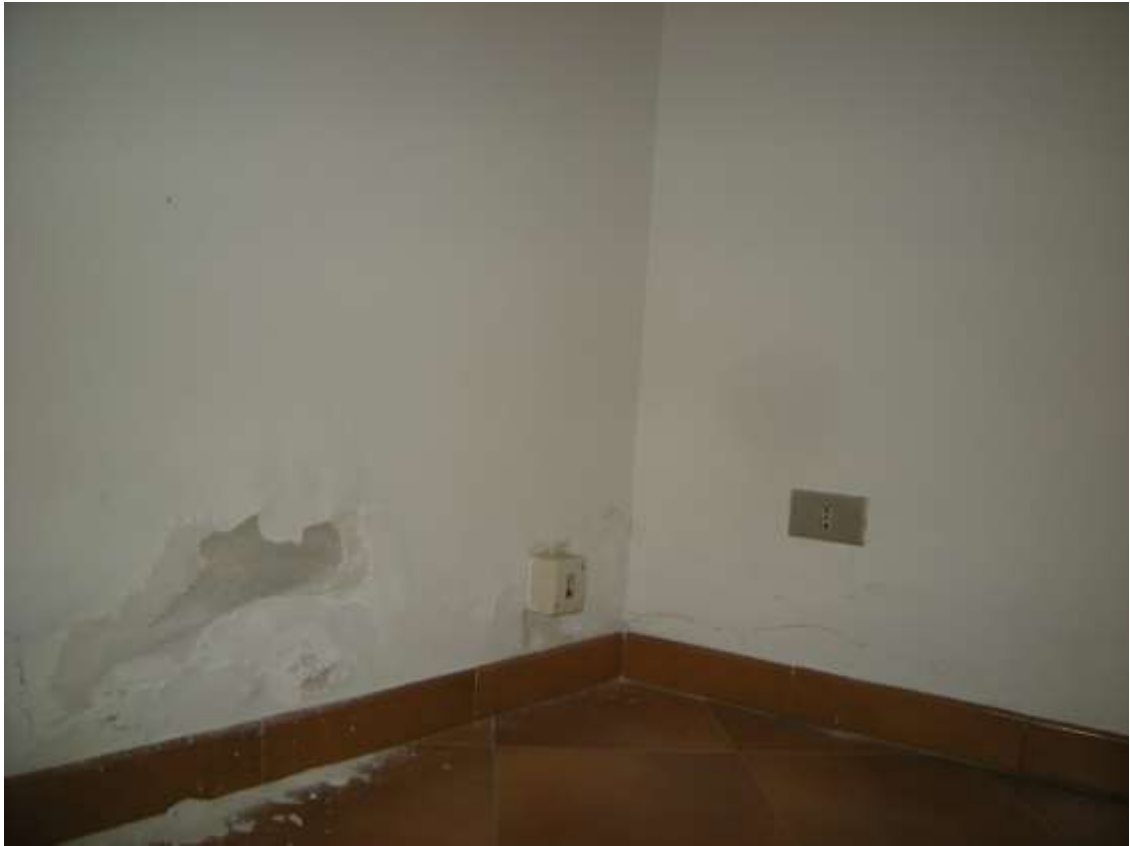
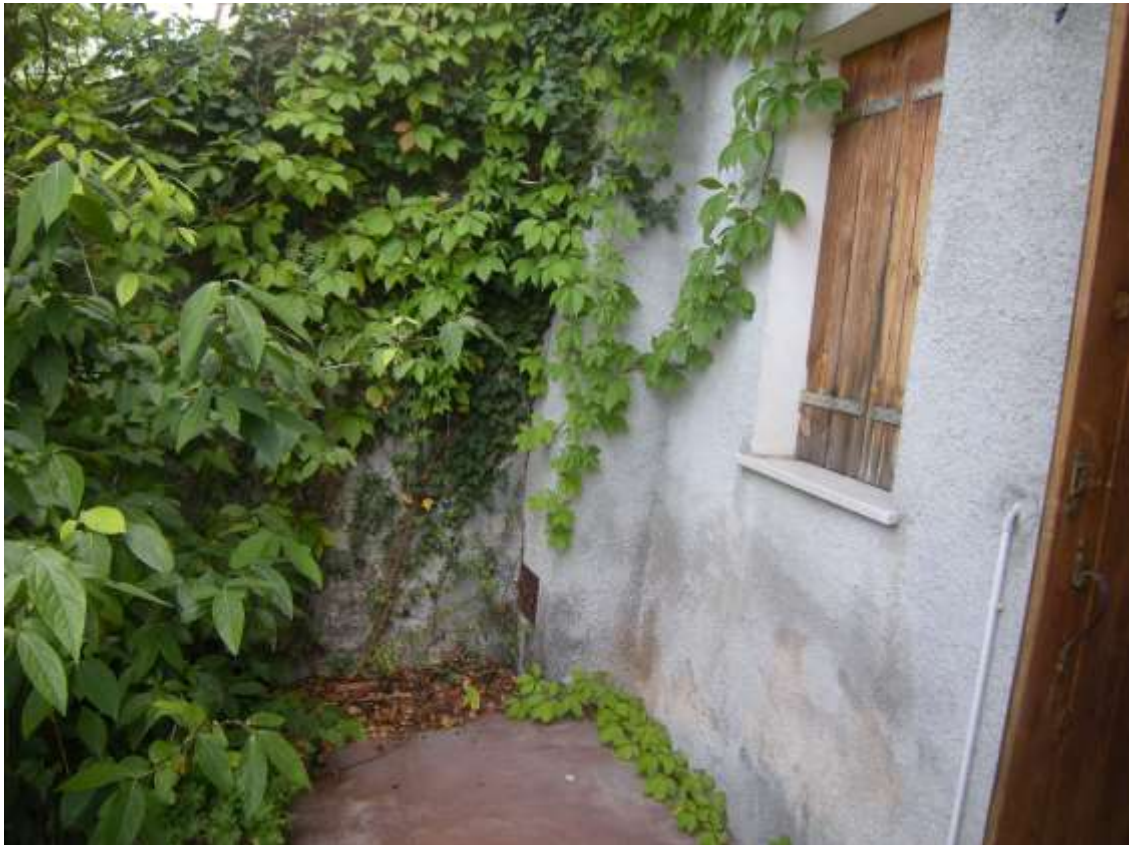
Foto 40 -41:

Budoia, via Cardazzo n°. 15, Piano terra - *Danni agli intonaci.*

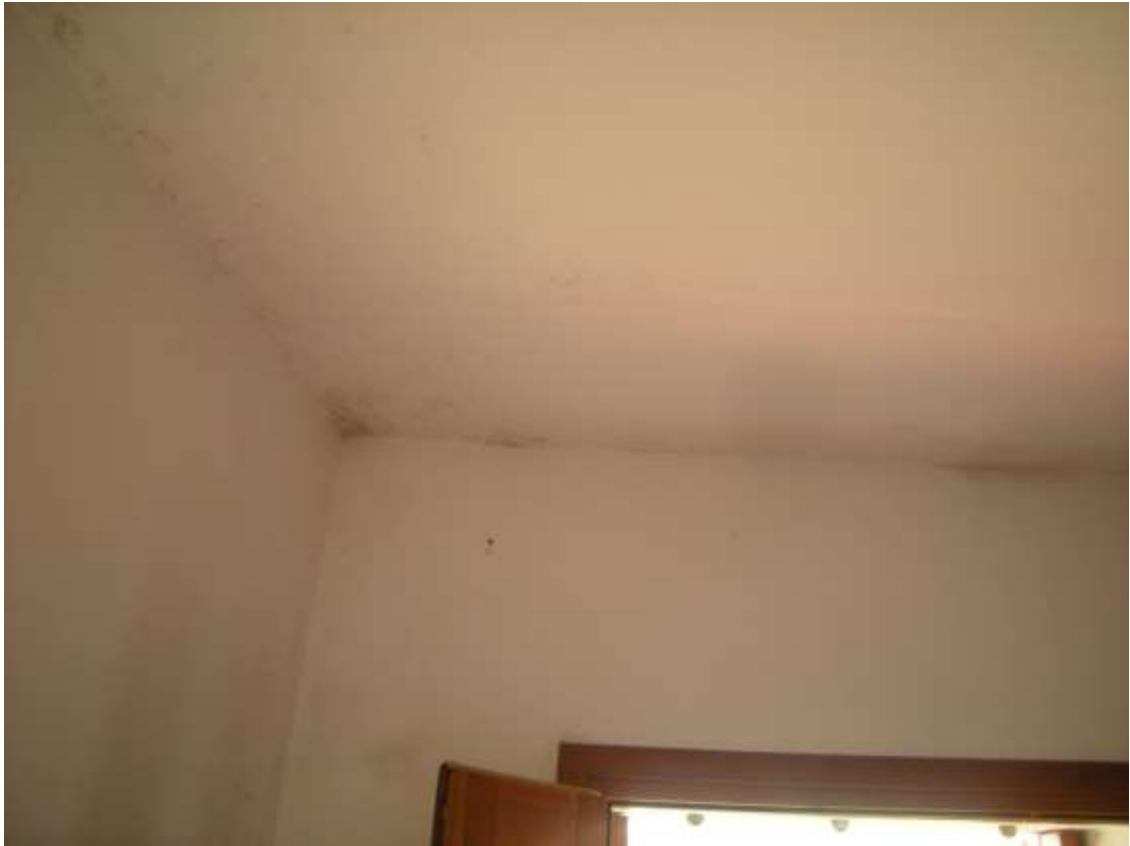
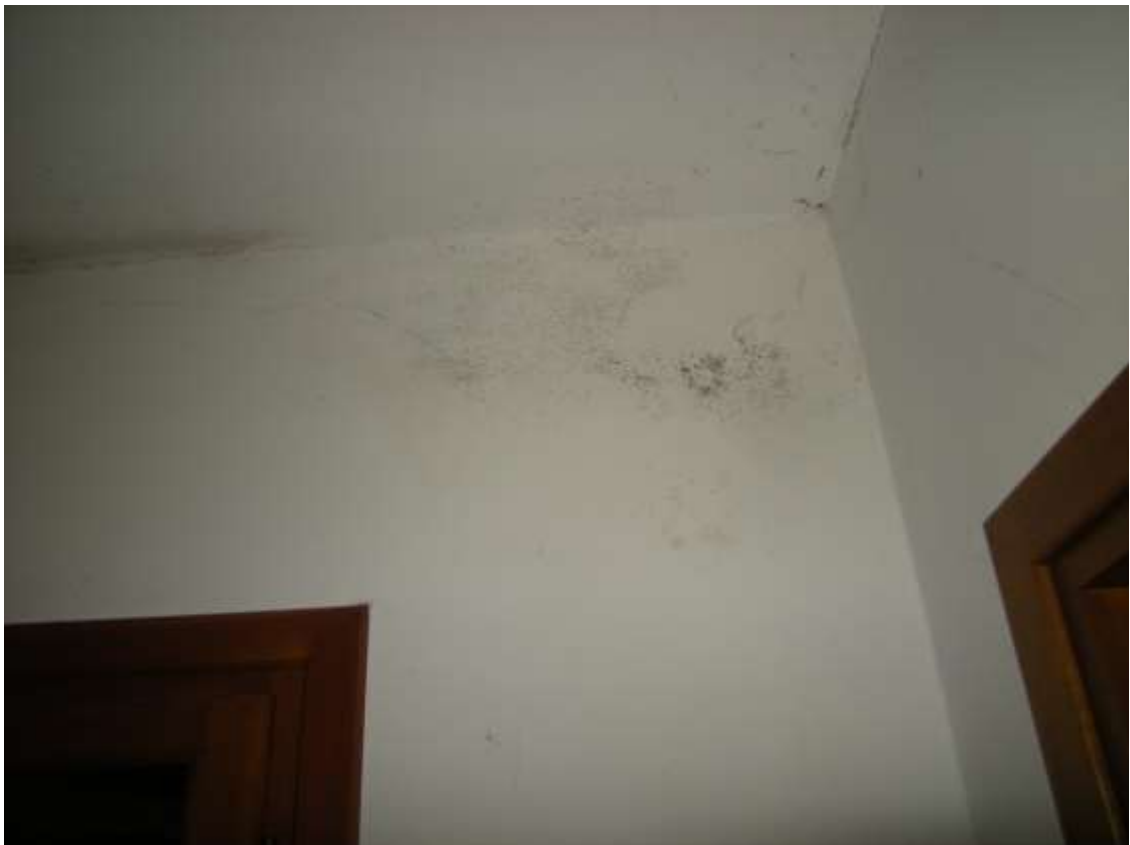
Foto 42 - 43:

Budoia, via Cardazzo n°. 15, Piano primo - *Danni alla tinteggiatura.*

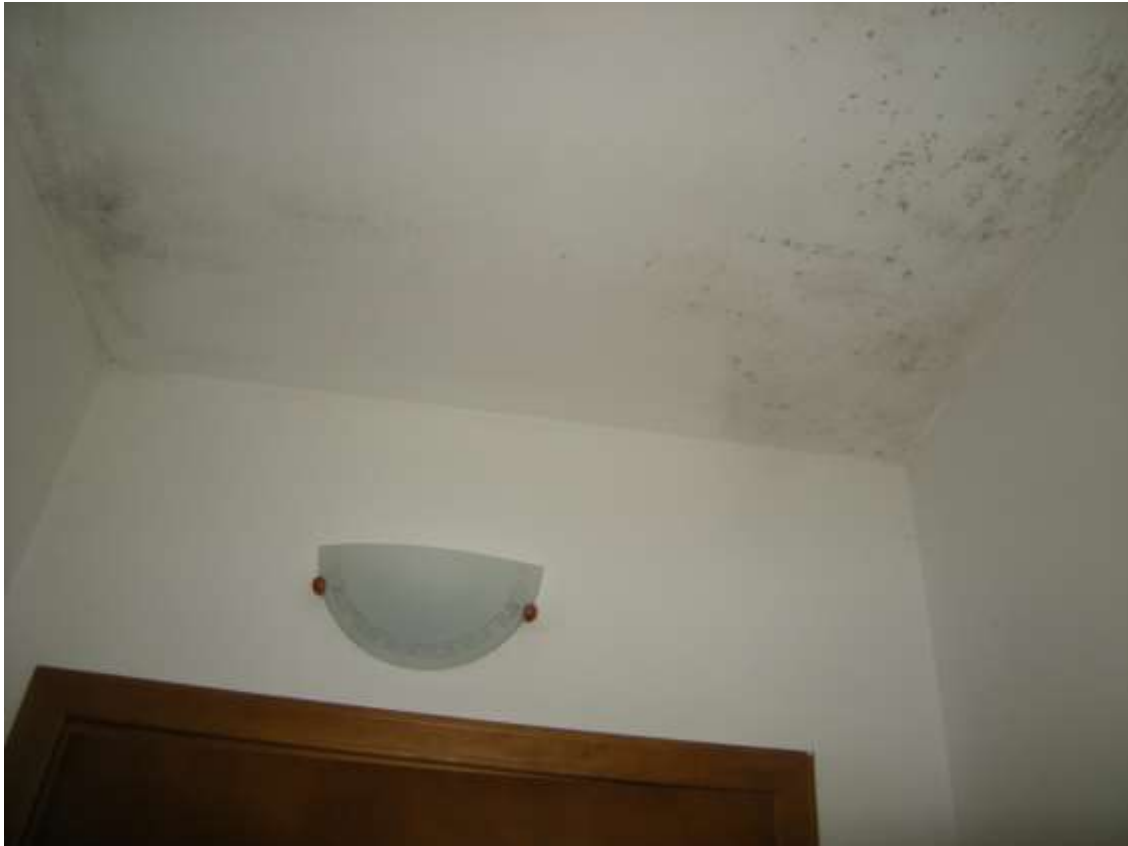
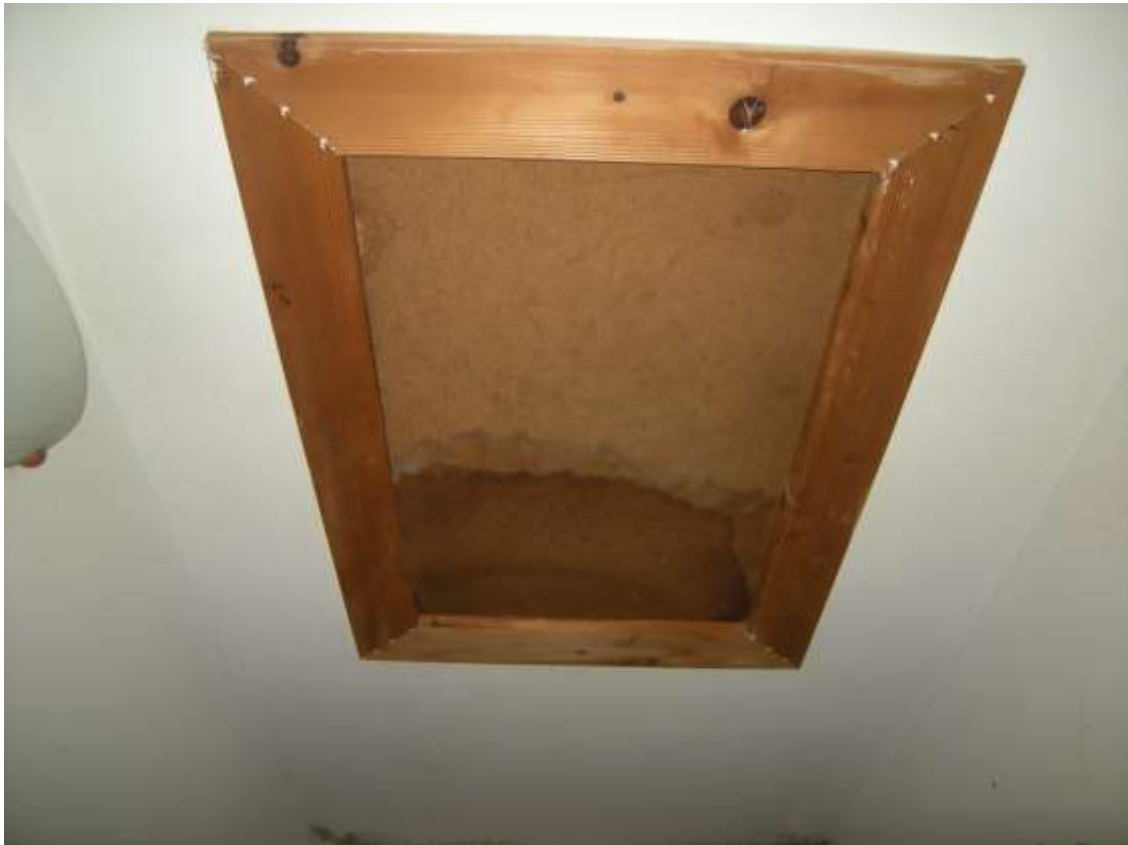
Foto 44 - 45:

Budoia, via Cardazzo n°. 15, Piano primo – *Sopra danni alla tinteggiatura, segni di infiltrazioni di acqua meteorica sulla botola di accesso al sotto tetto.*
