ALLEGATO "A"

Esecuzione Immobiliare n° 52/2016 promossa da:

- DOCUMENTAZIONE FOTOGRAFICA SUB. 3;

- DOCUMENTAZIONE FOTOGRAFICA SUB. 4.

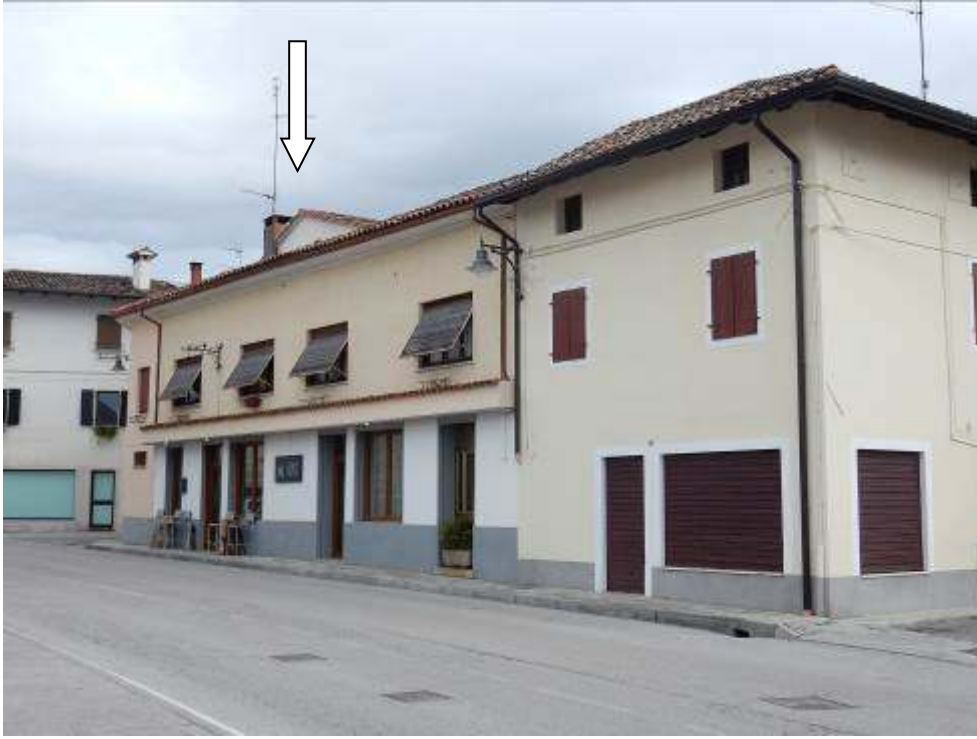
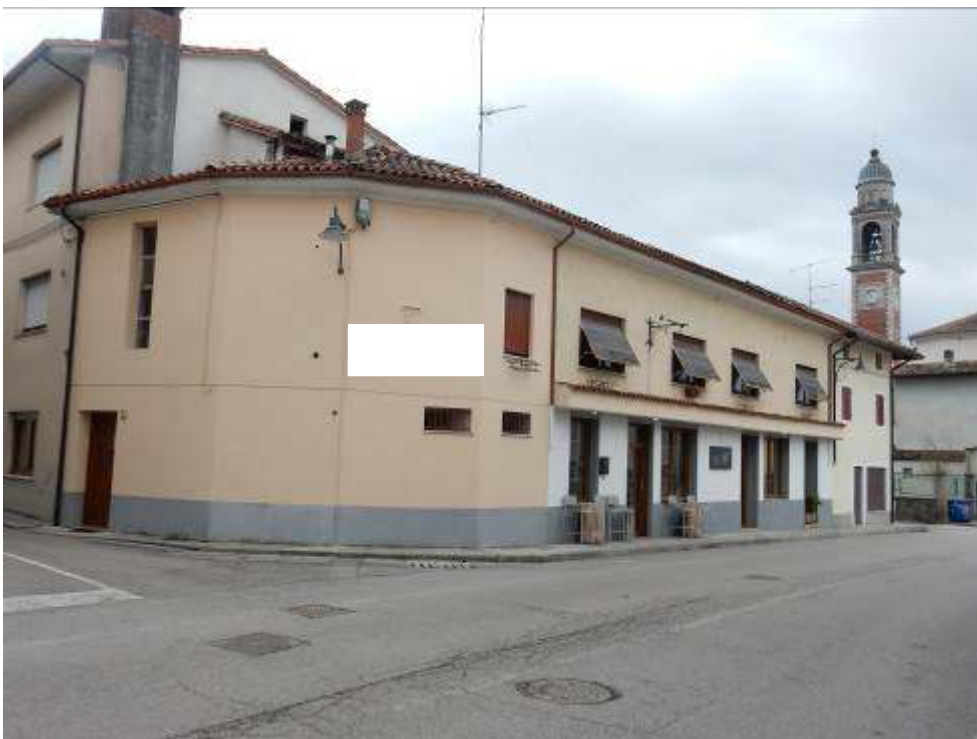
Foto 1-2: Fabbricato sub.3 lati Ovest e Nord-Ovest.

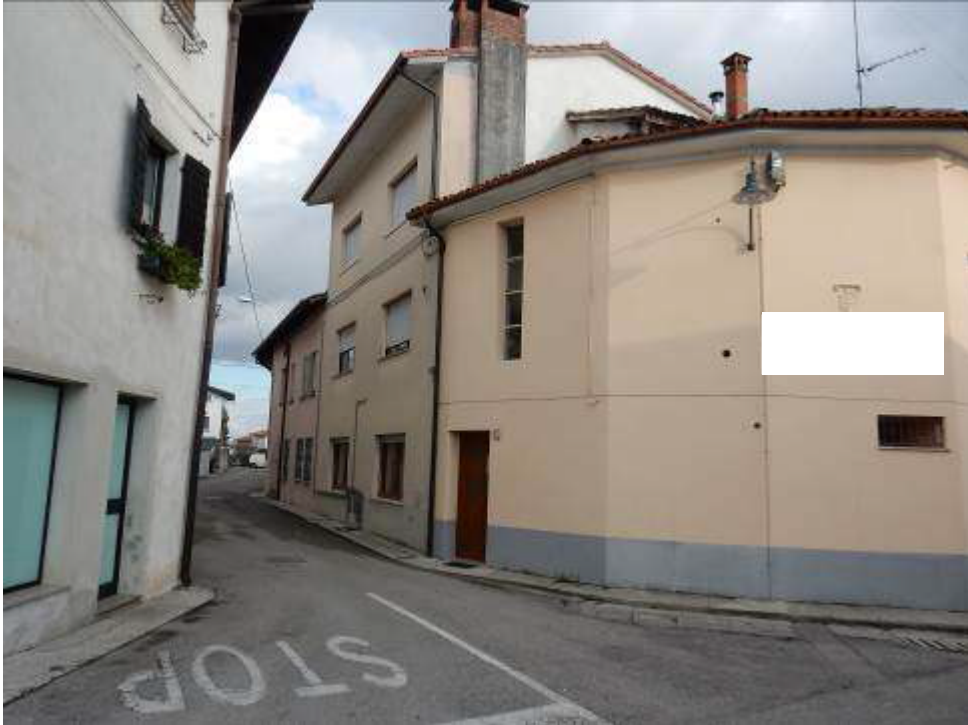
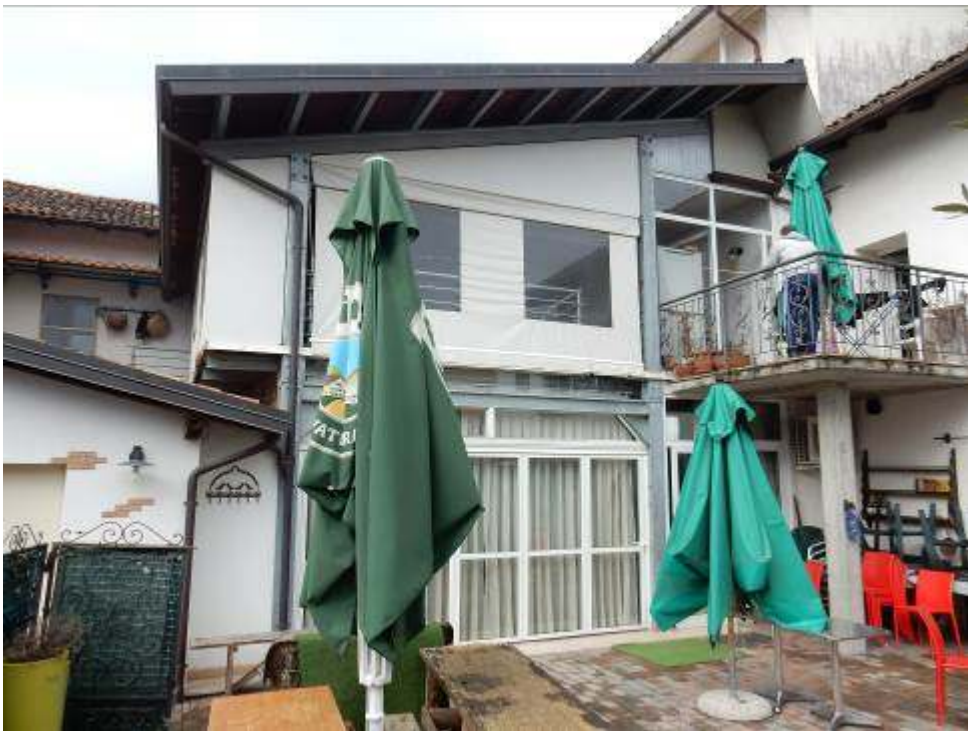
Foto 3-4: Fabbricato sub.3 lati Nord-Ovest e Est.

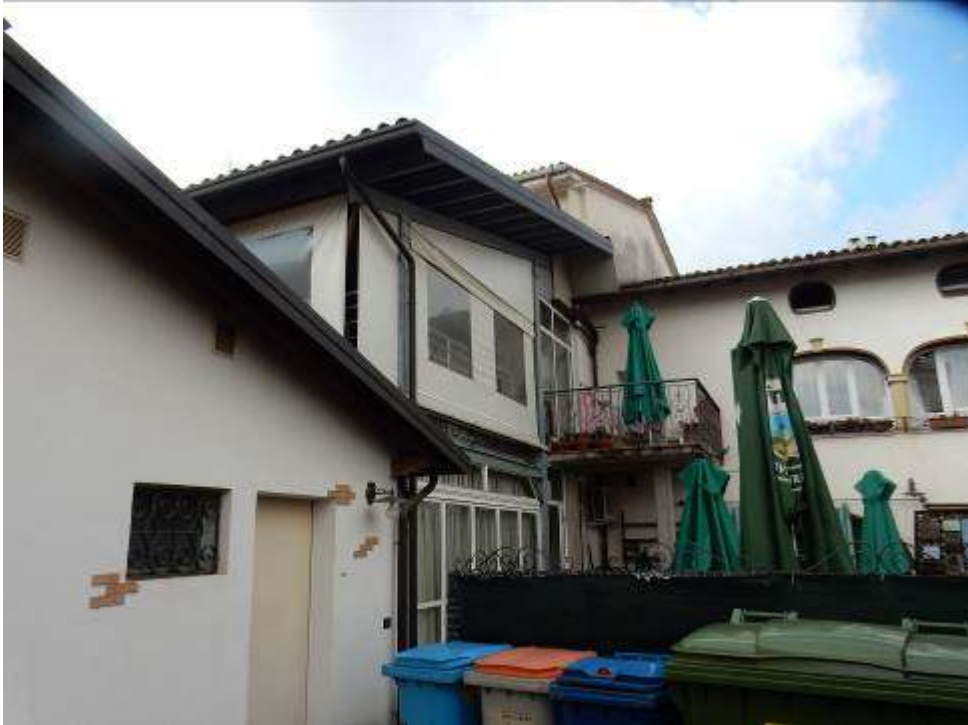
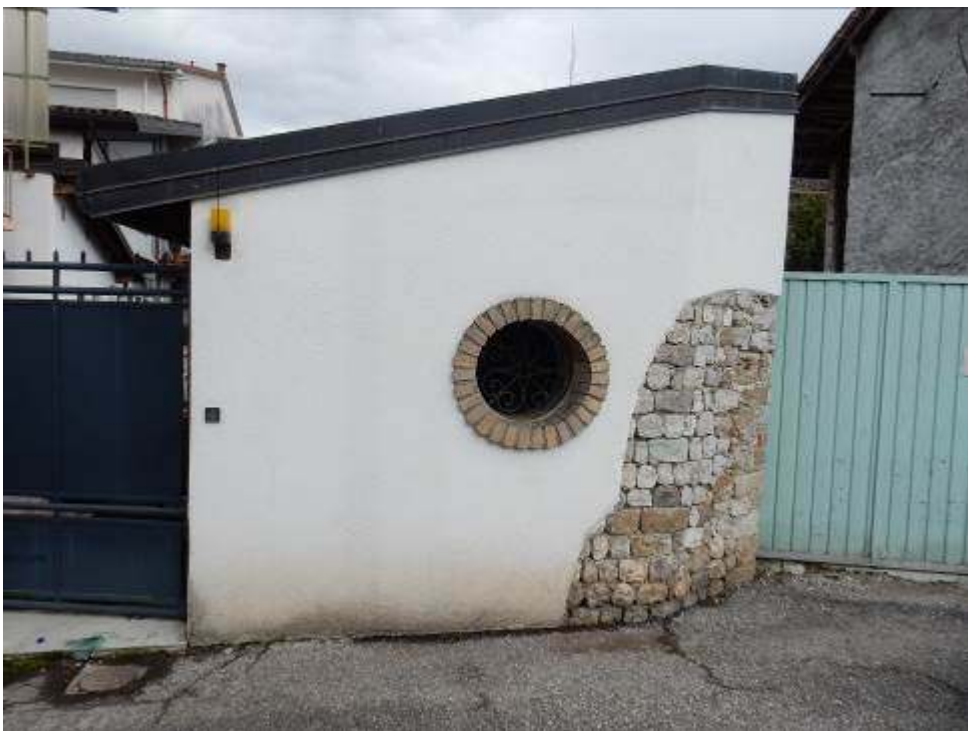
Foto 5-6: Fabbricato sub.3 lati Sud-Est e legnaia lato Sud.

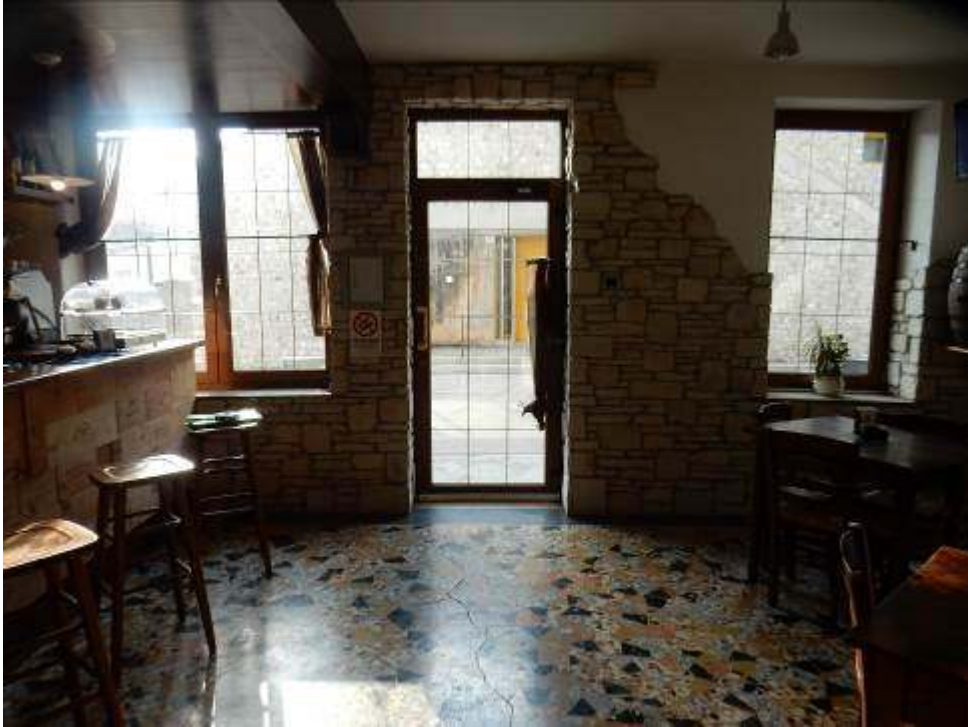
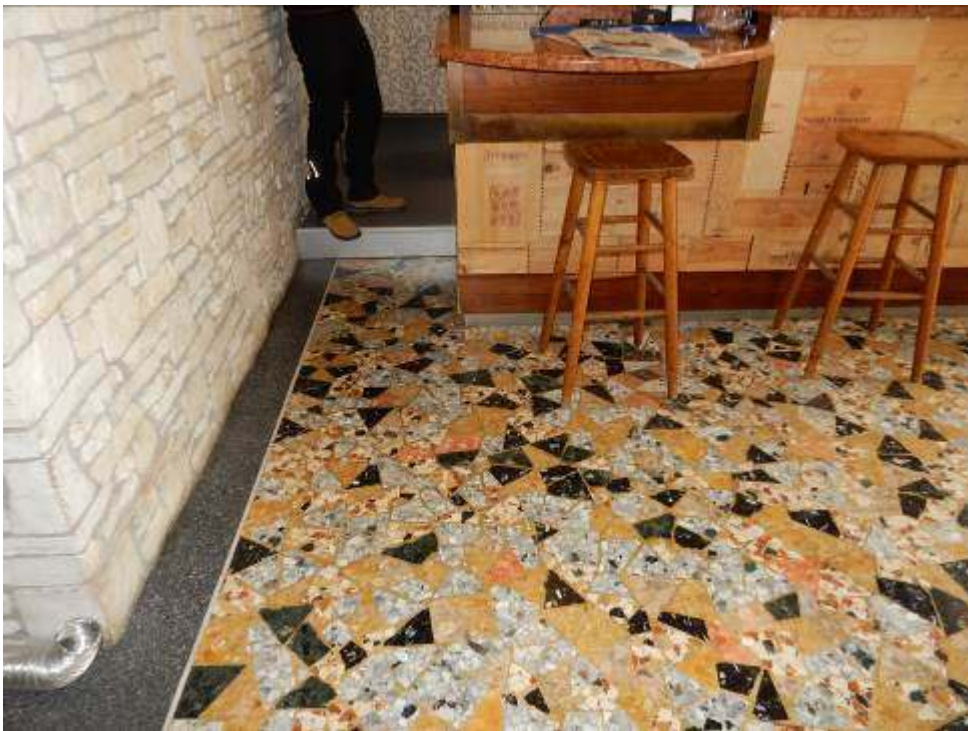
Foto 7-8: Fabbricato sub.3 – interno locale bar.

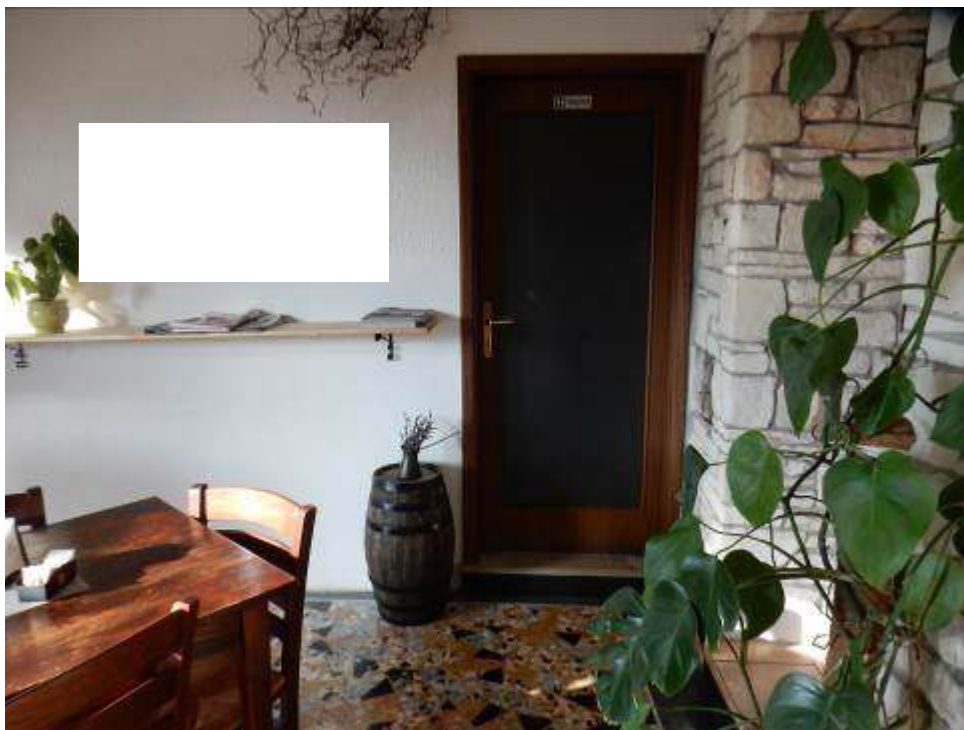
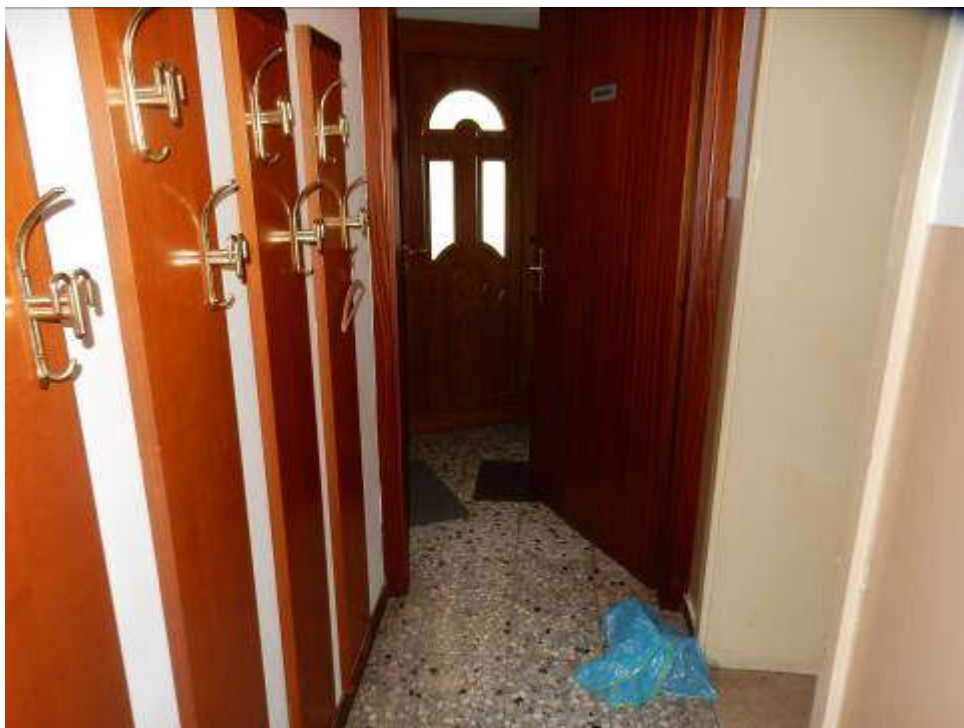
Foto 9-10: Fabbricato sub.3 – interno locale bar e corridoio.

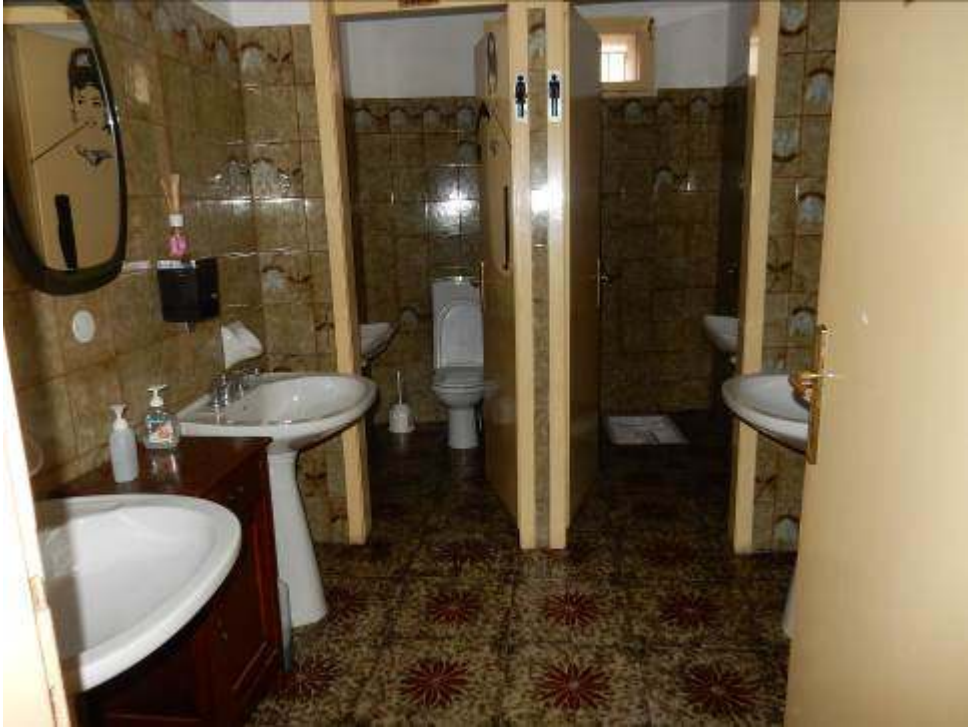
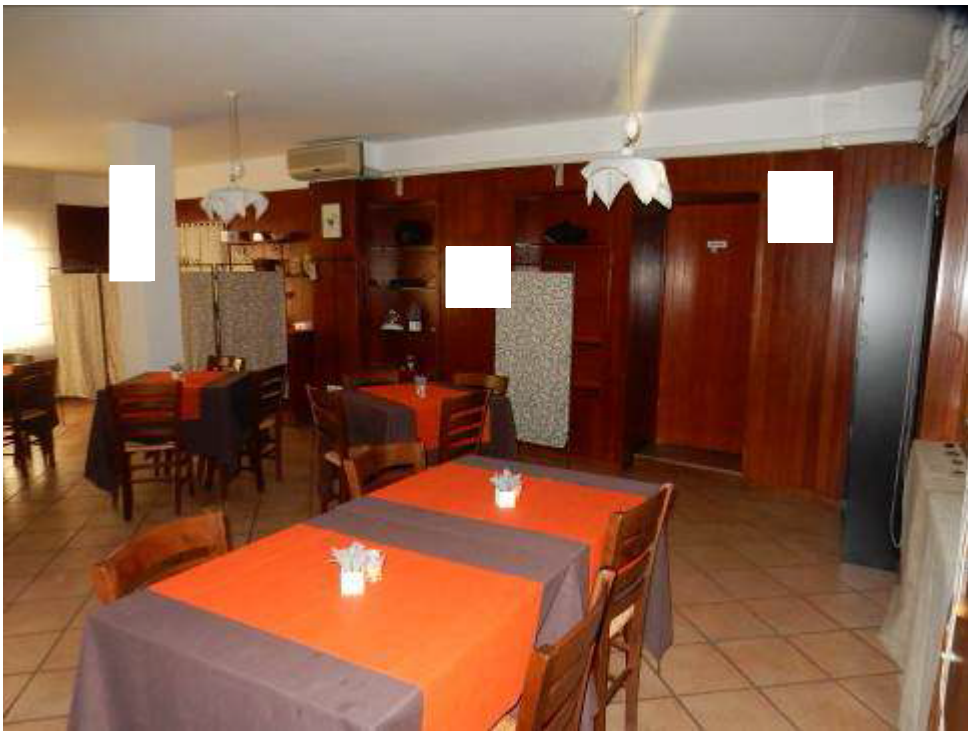
Foto 11-12: Fabbricato sub.3 – interno bagni e sala ristorante piano terra.

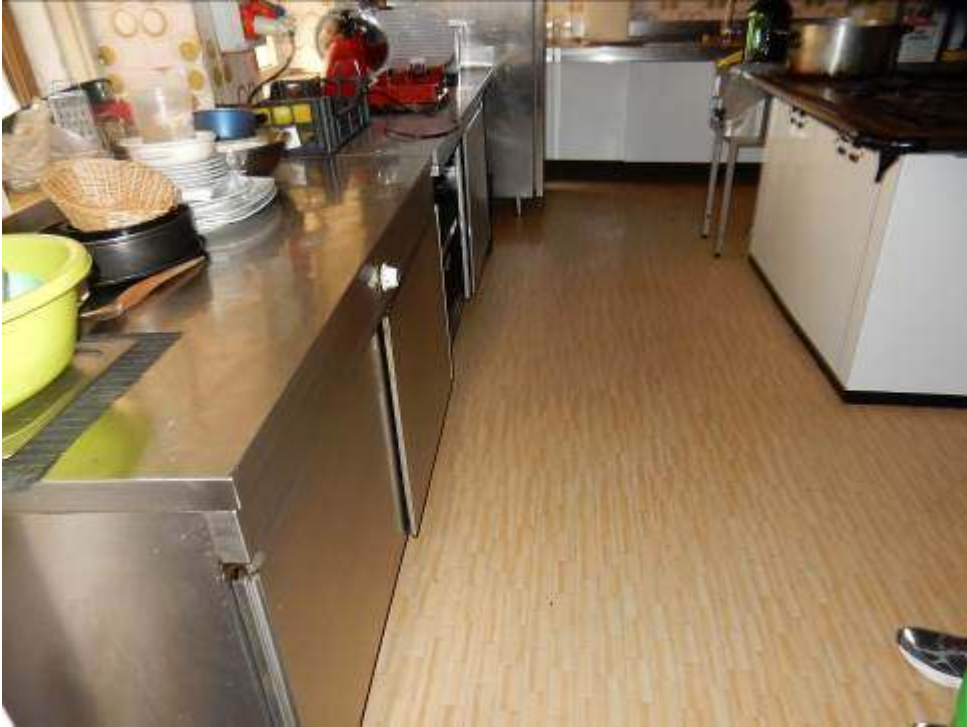
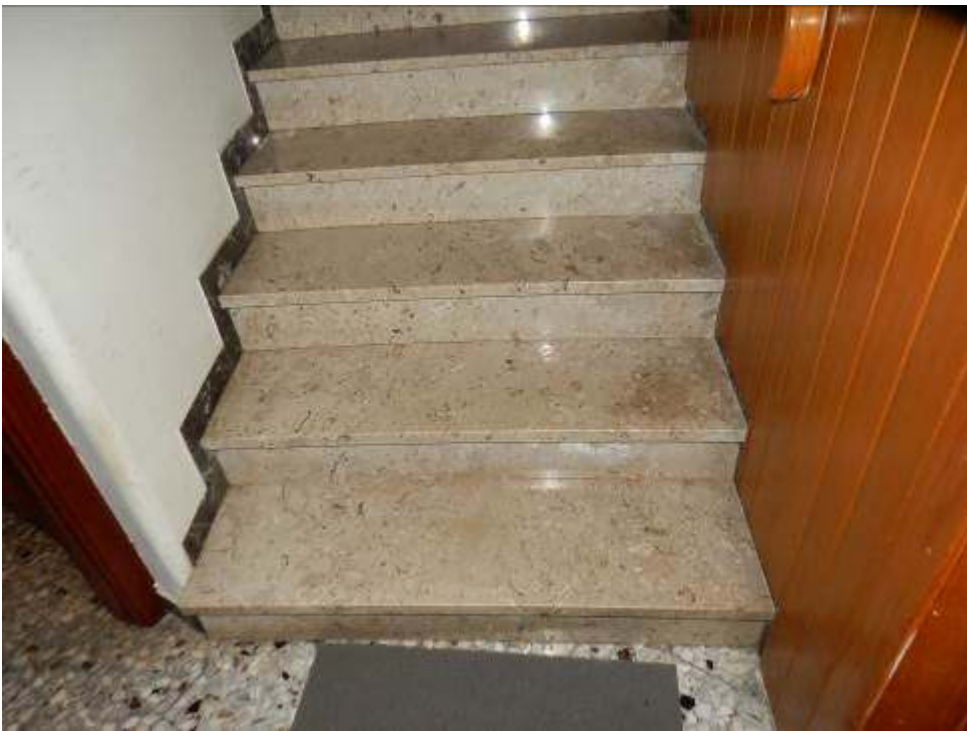
Foto 13-14: Fabbricato sub.3 – Interno cucina e vano scale.

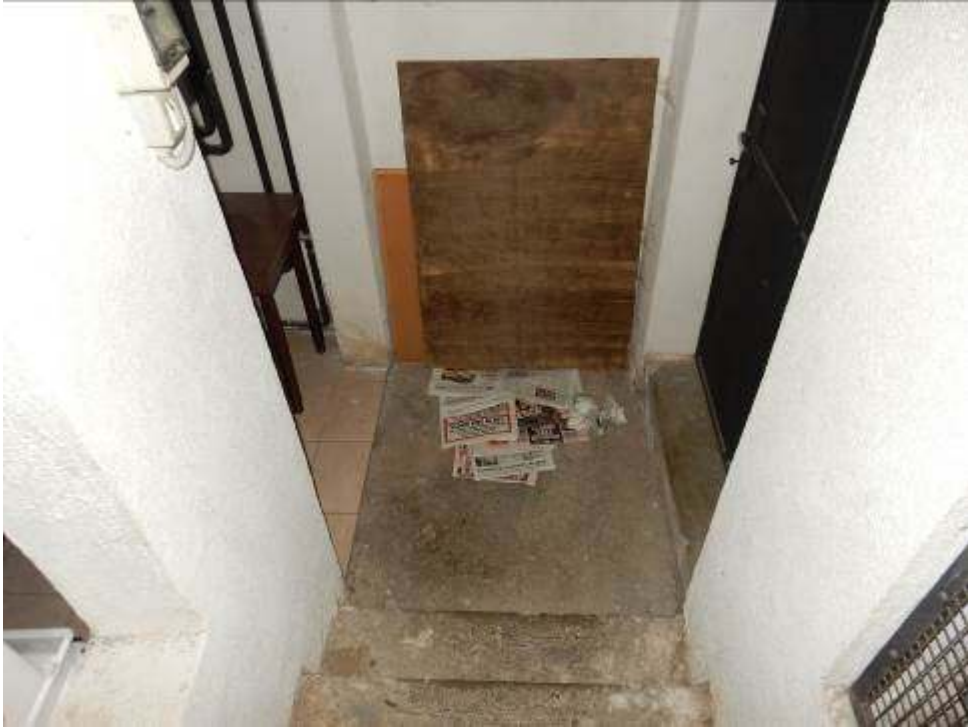
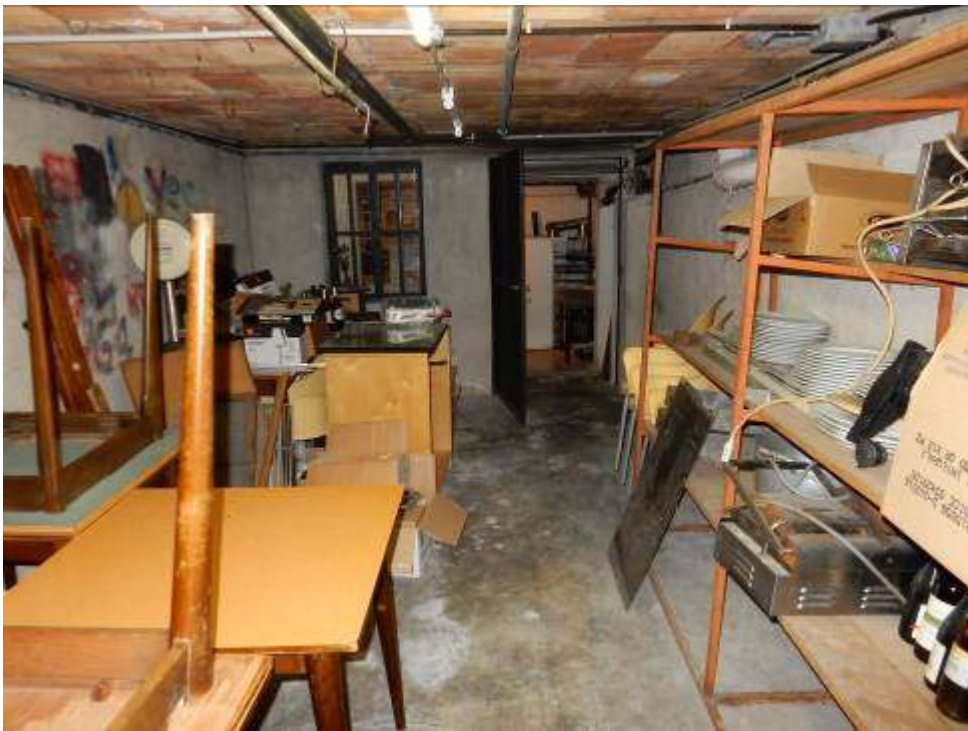
Foto 15-16: Fabbricato sub.3 –Piano scantinato.

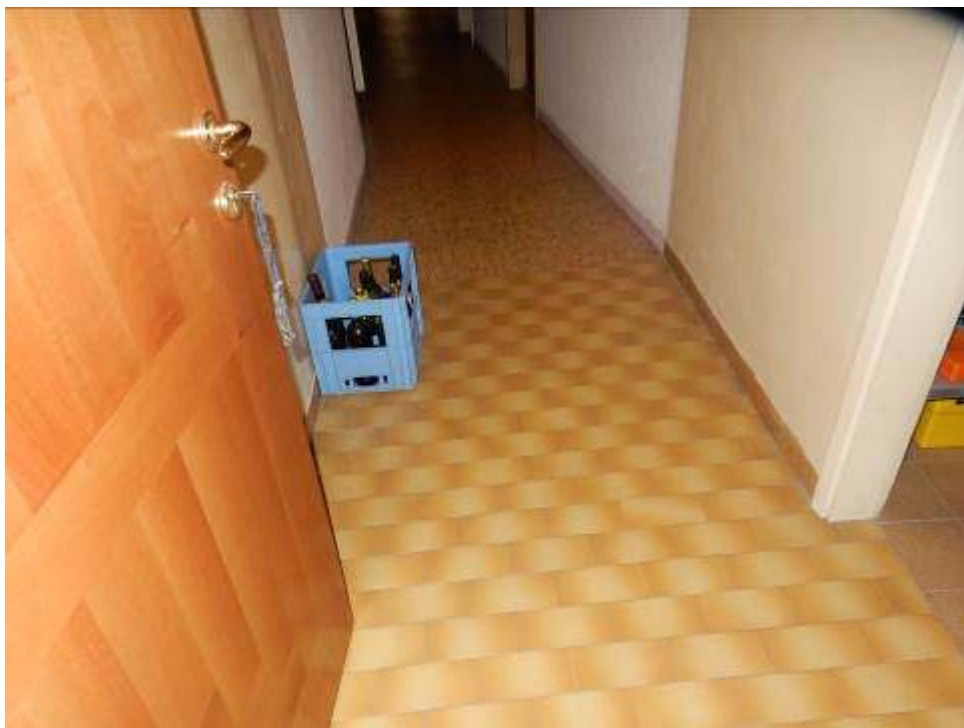
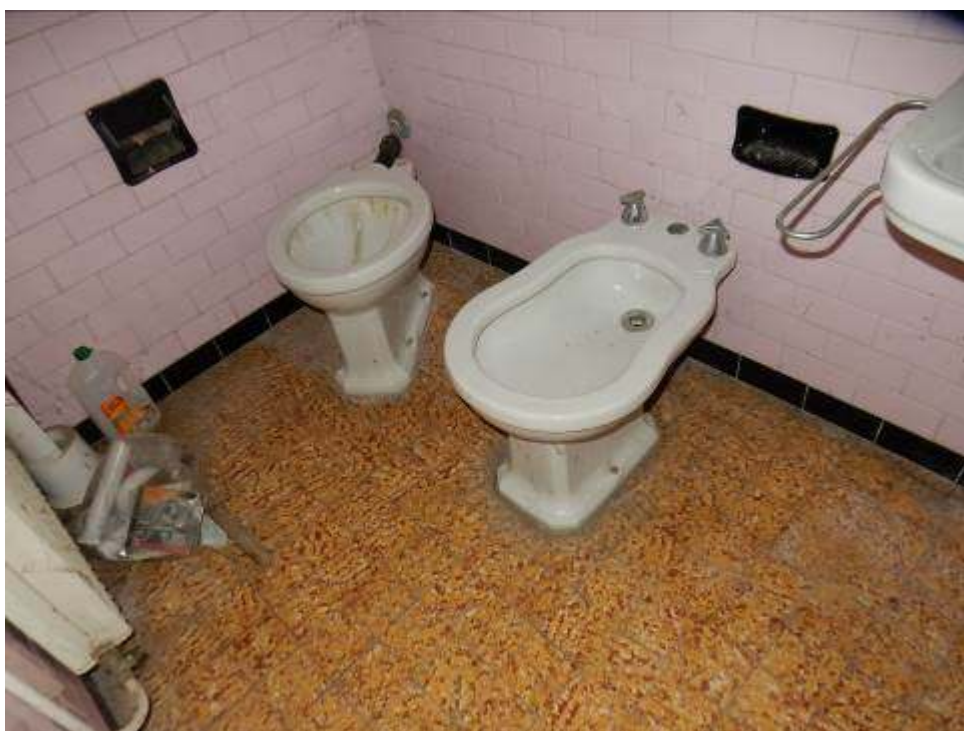
Foto 17-18: Fabbricato sub.3 – Corridoio e bagni piano primo.

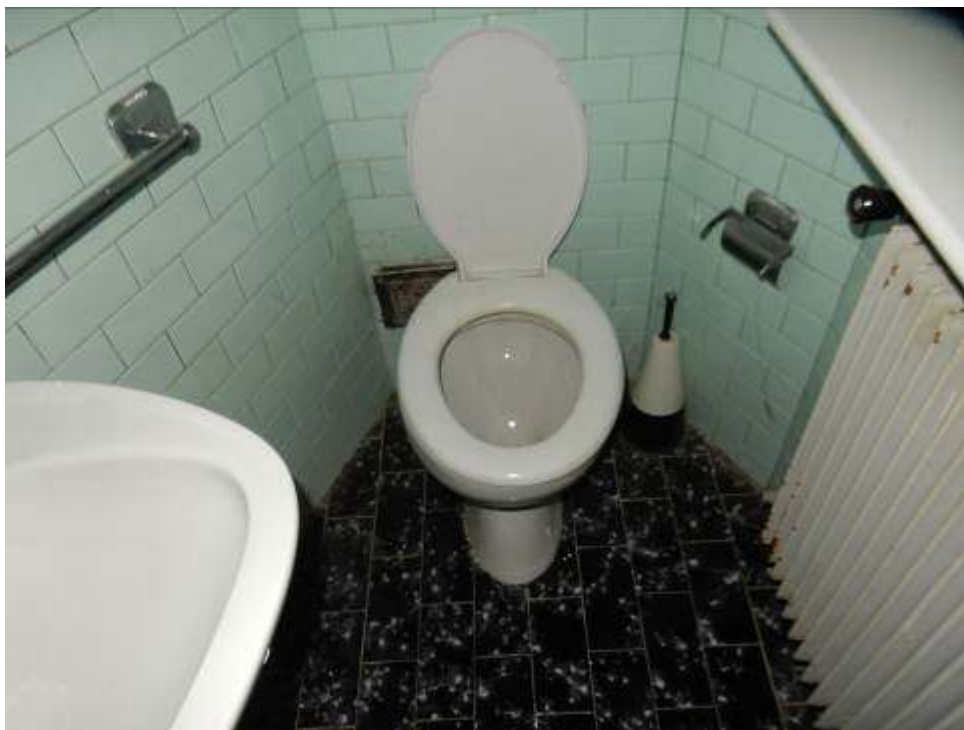
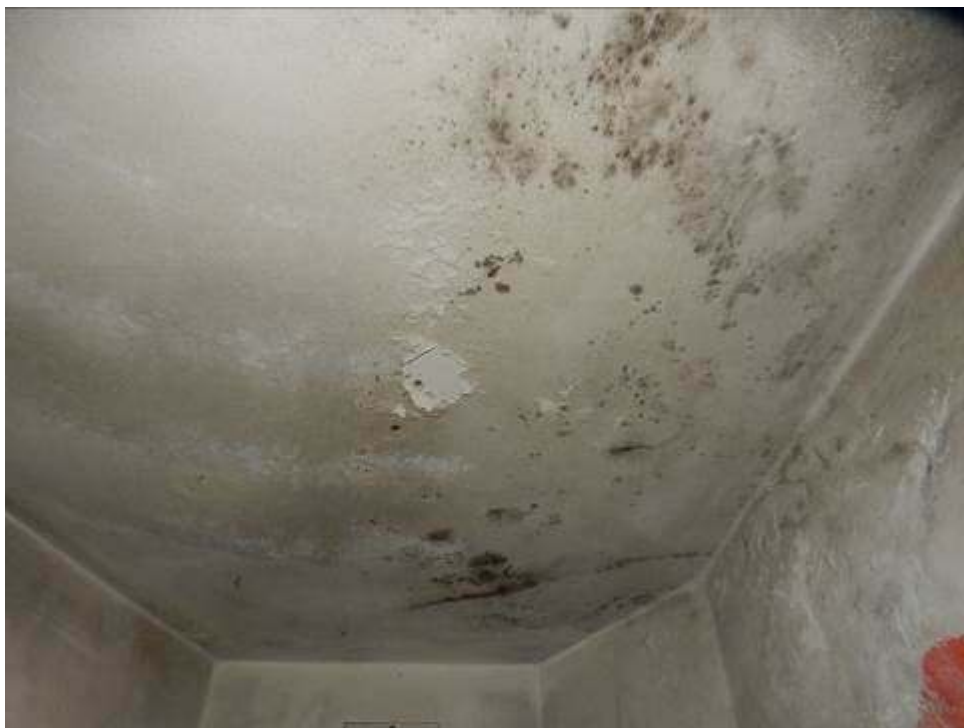
Foto 19-20: Fabbricato sub.3 – Bagni e controsoffitti piano primo.

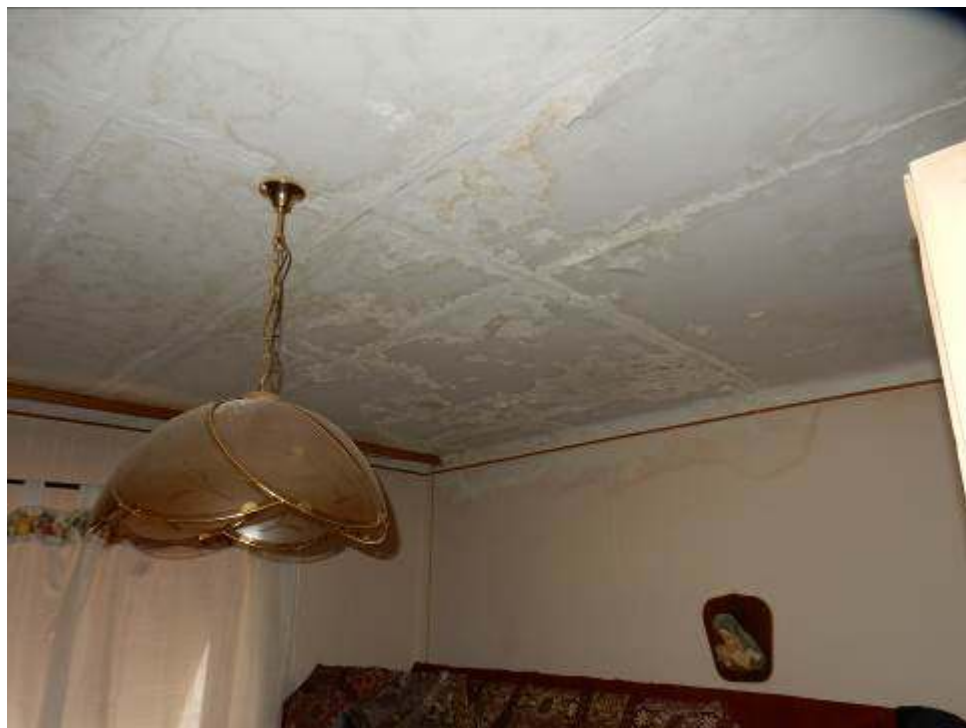
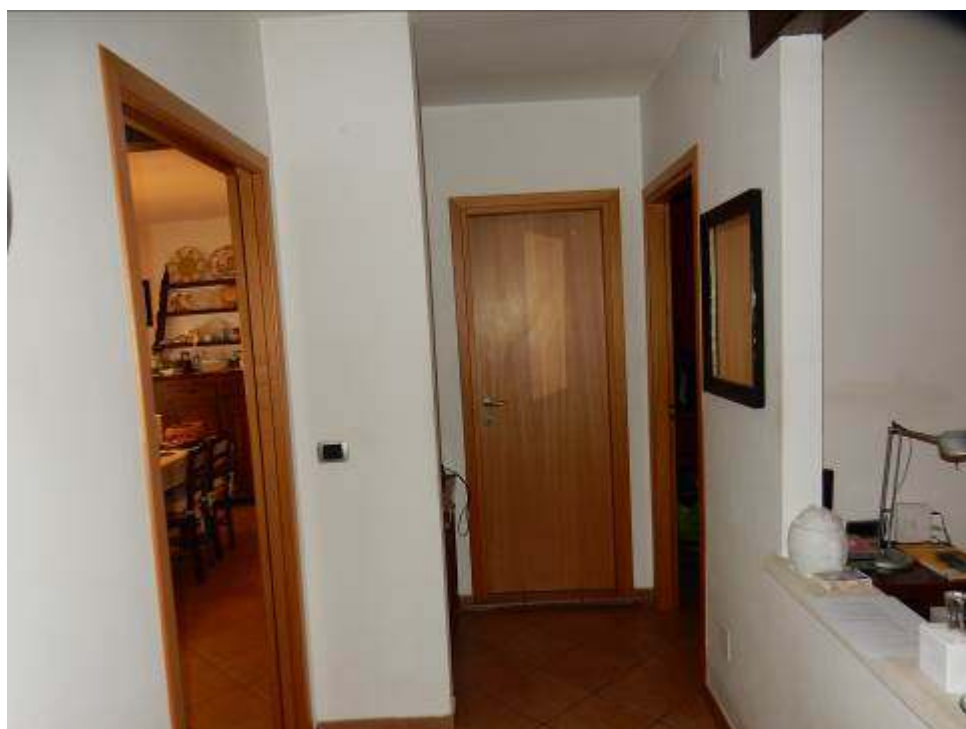
Foto 21-22: Fabbricato sub.3 – Controsoffitti e abitazione piano primo.

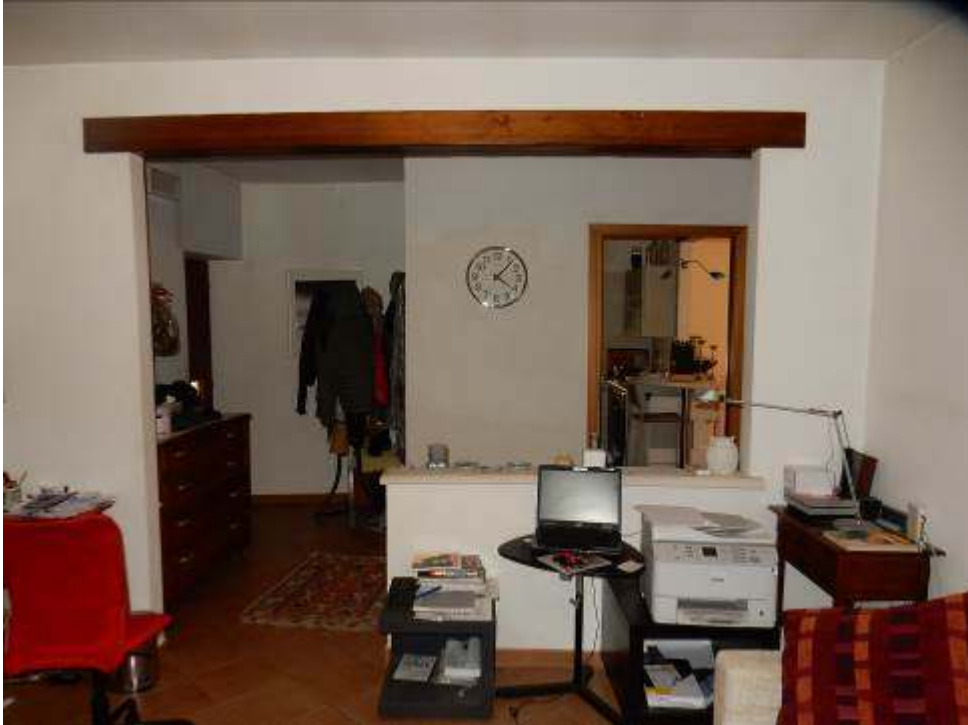
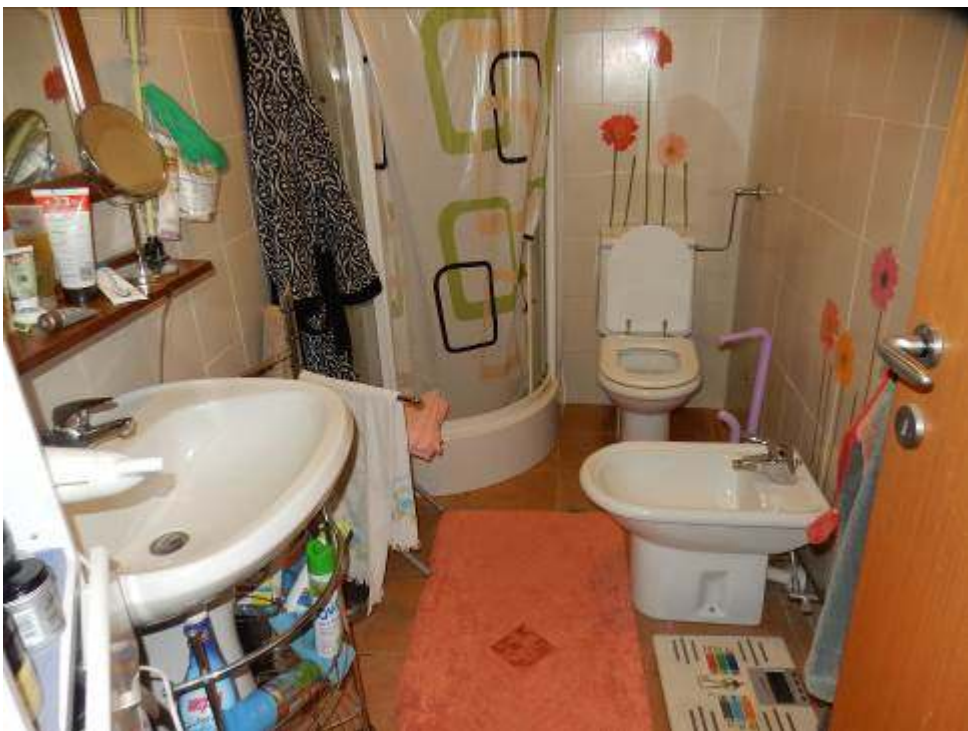
Foto 23-24: Fabbricato sub.3 – Appartamento uso abitazione piano primo.

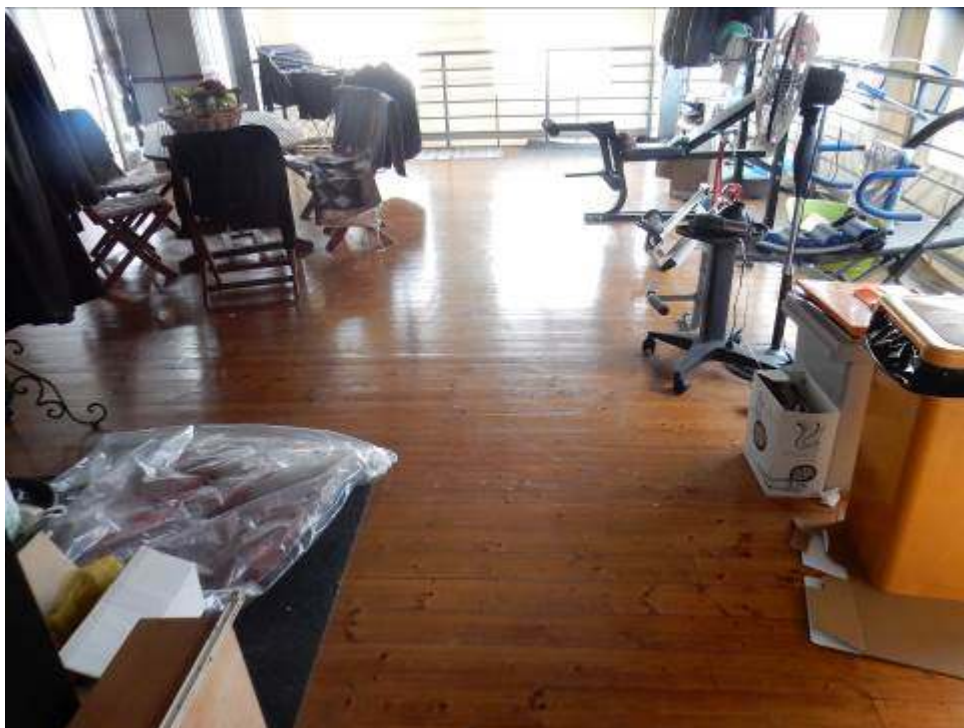
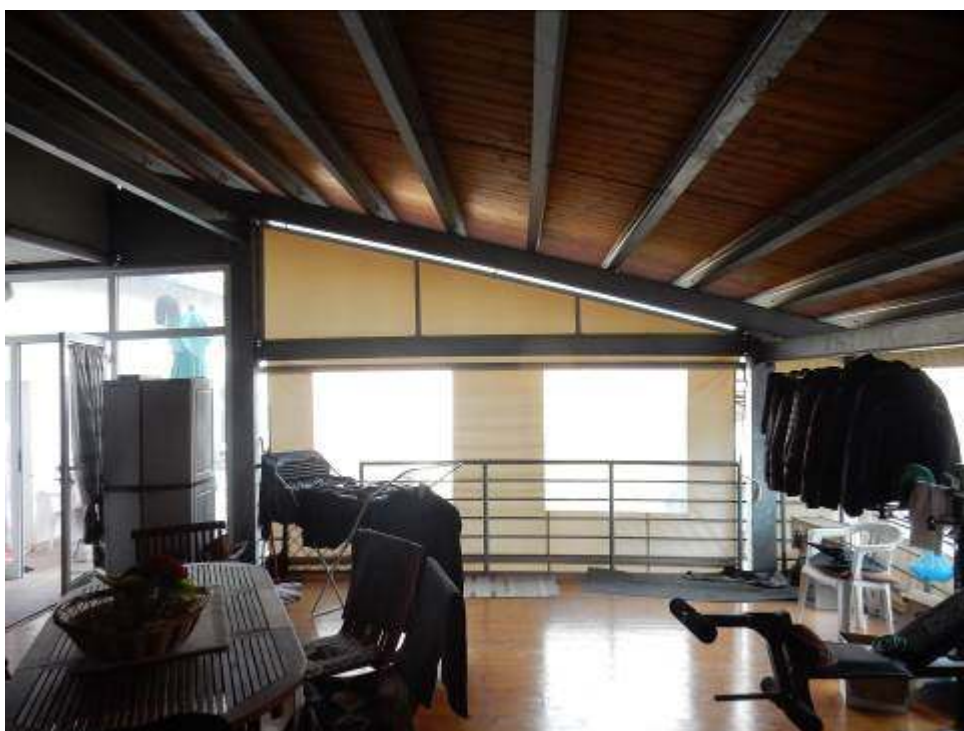
Foto 25-26: Fabbricato sub.3 – Terrazza piano primo.

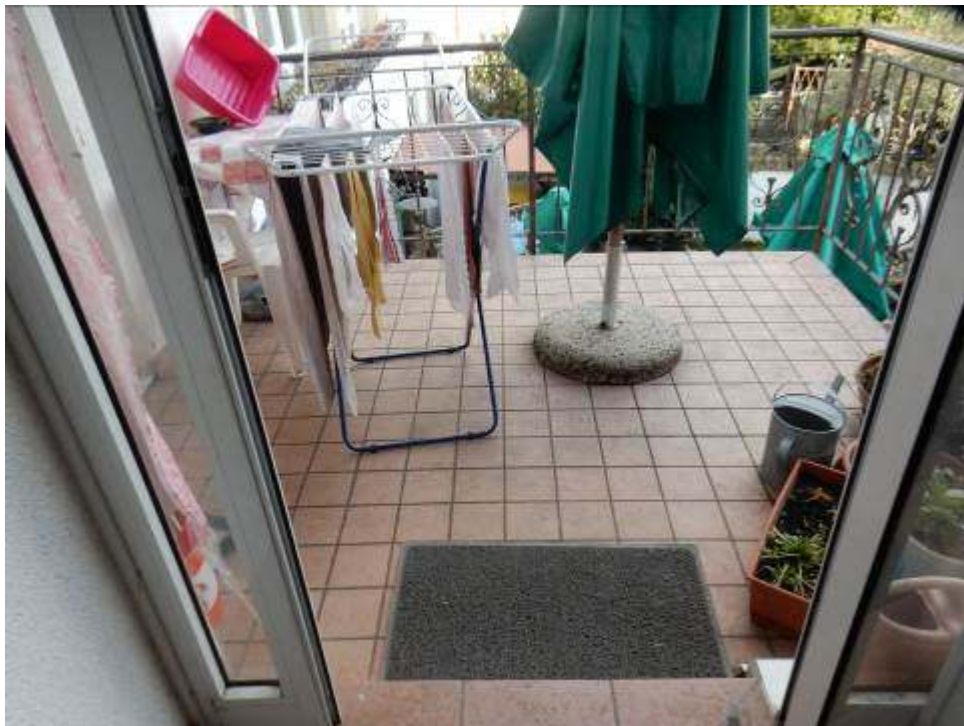
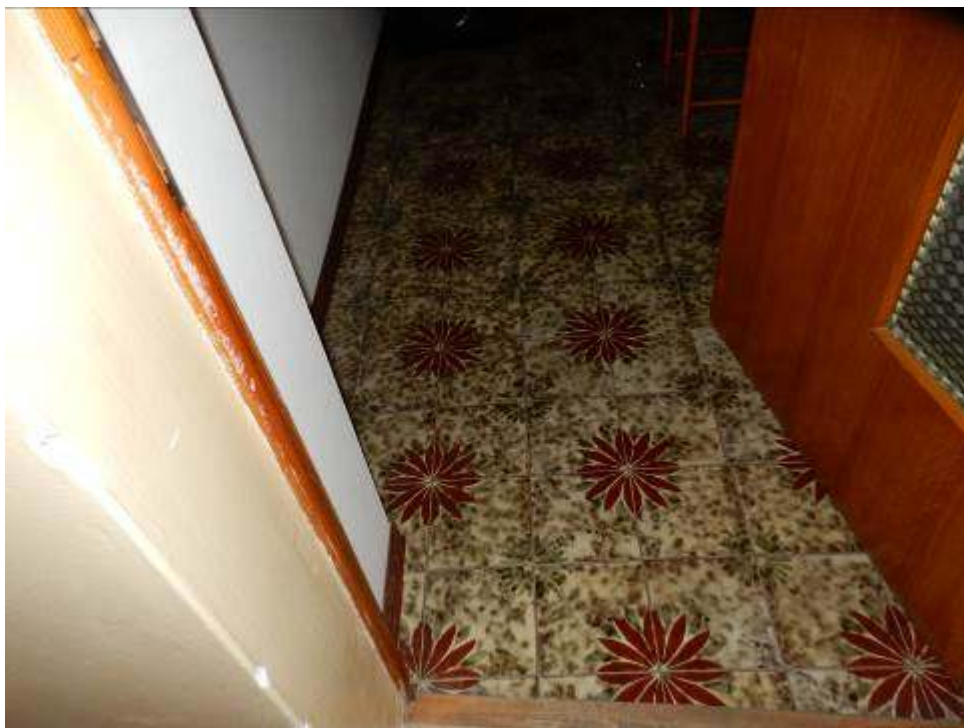
Foto 27-28: Fabbricato sub.3 – Terrazza e locali camere piano primo.

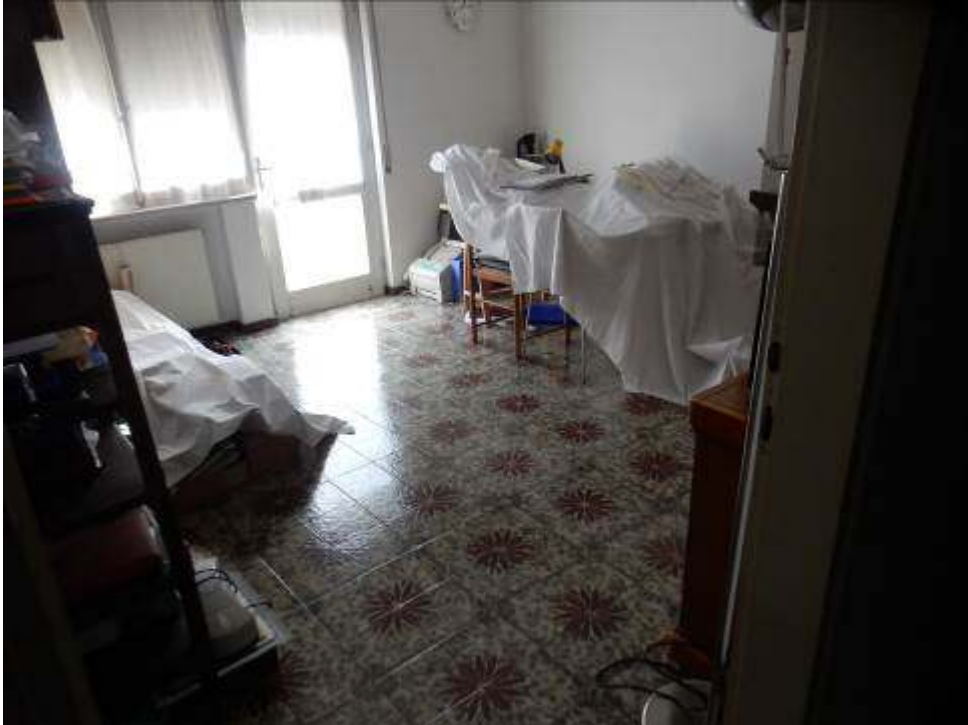
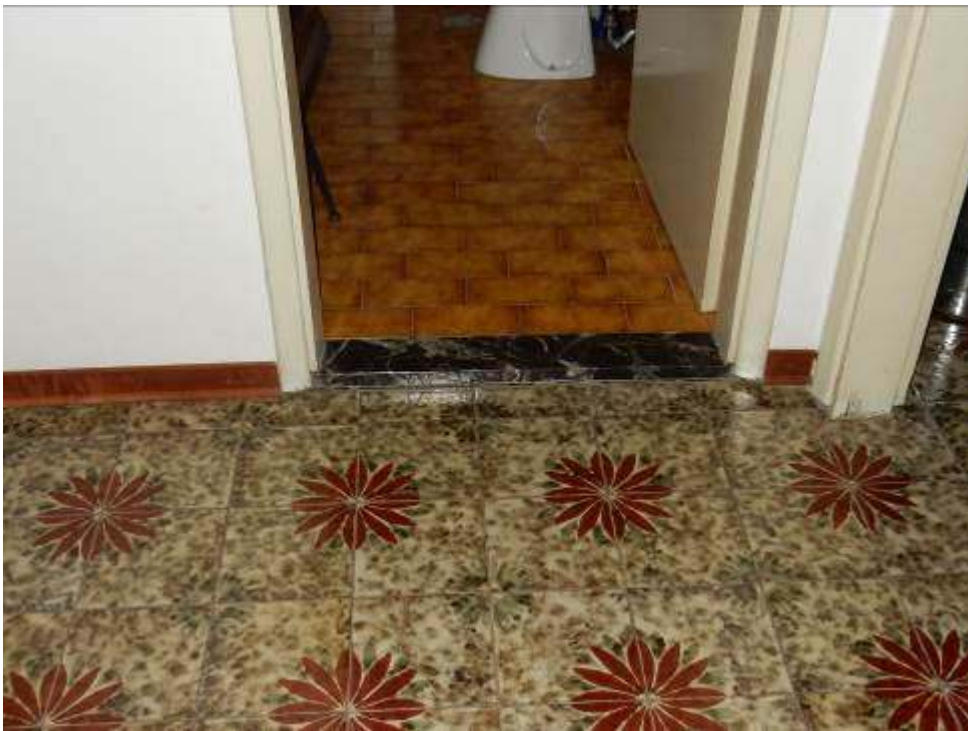
Foto 29-30: Fabbricato sub.3 – Locali camere piano primo.

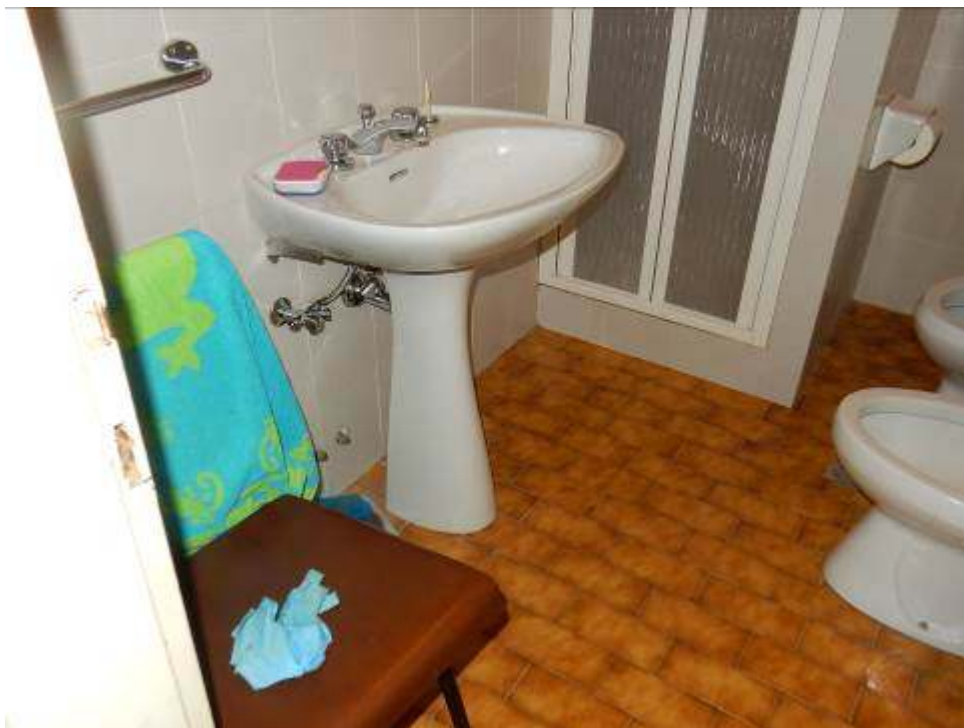
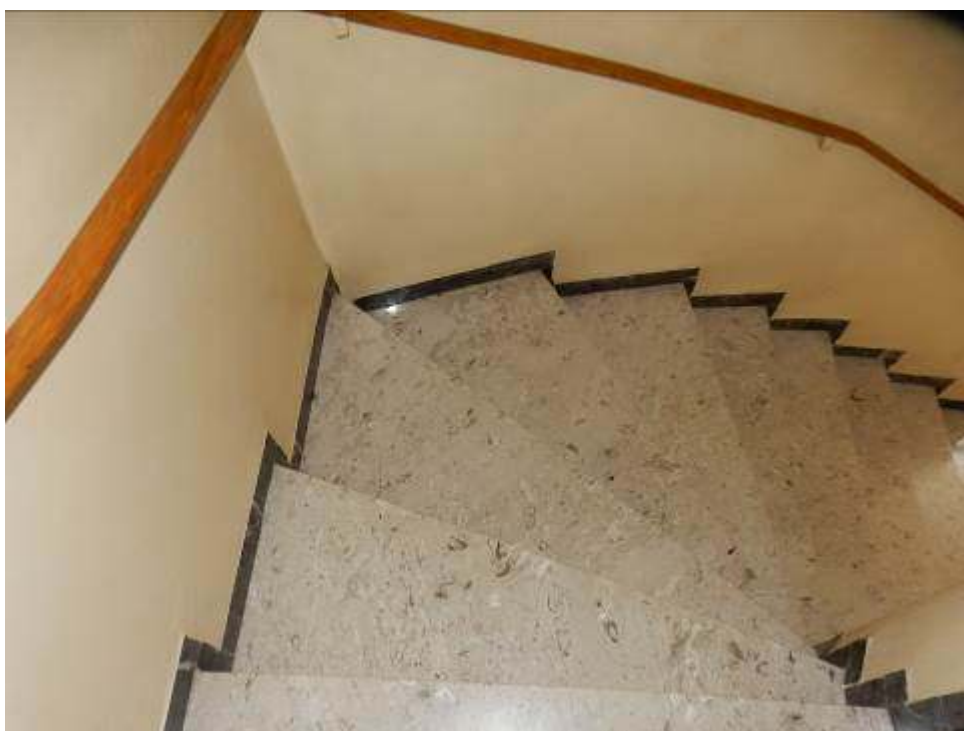
Foto 31-32: Fabbricato sub.3 – Bagno camere piano primo e vano scale.
