ALLEGATO "A"

Esecuzione Immobiliare n° 52/2016 promossa da:

- DOCUMENTAZIONE FOTOGRAFICA SUB. 3;

- DOCUMENTAZIONE FOTOGRAFICA SUB. 4.

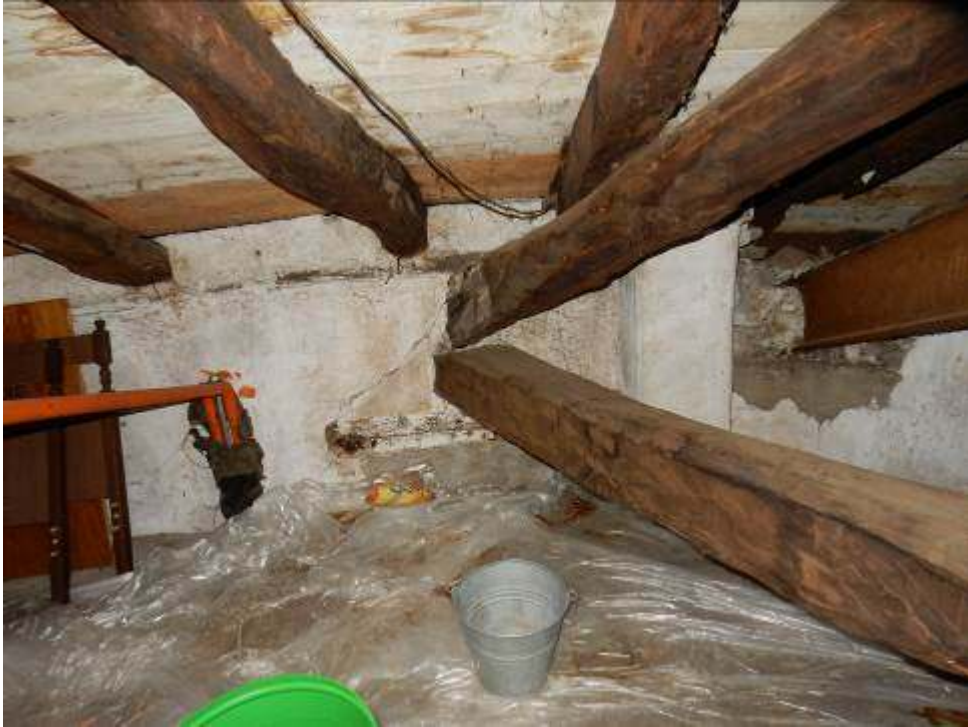
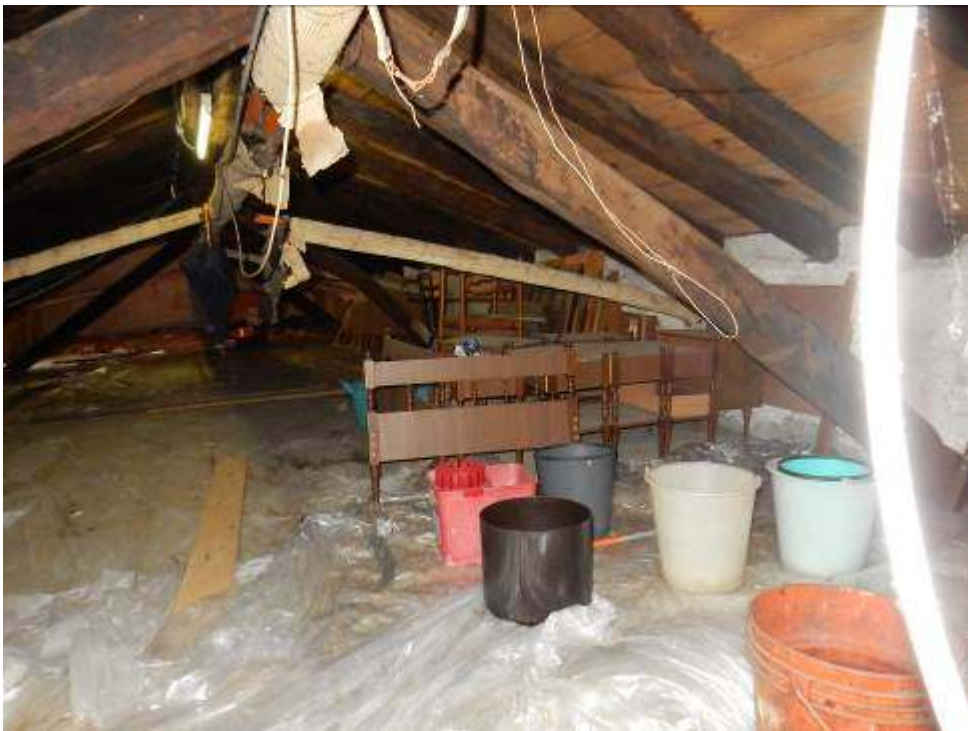
Foto 33-34: Fabbricato sub.3 – Sottotetto.

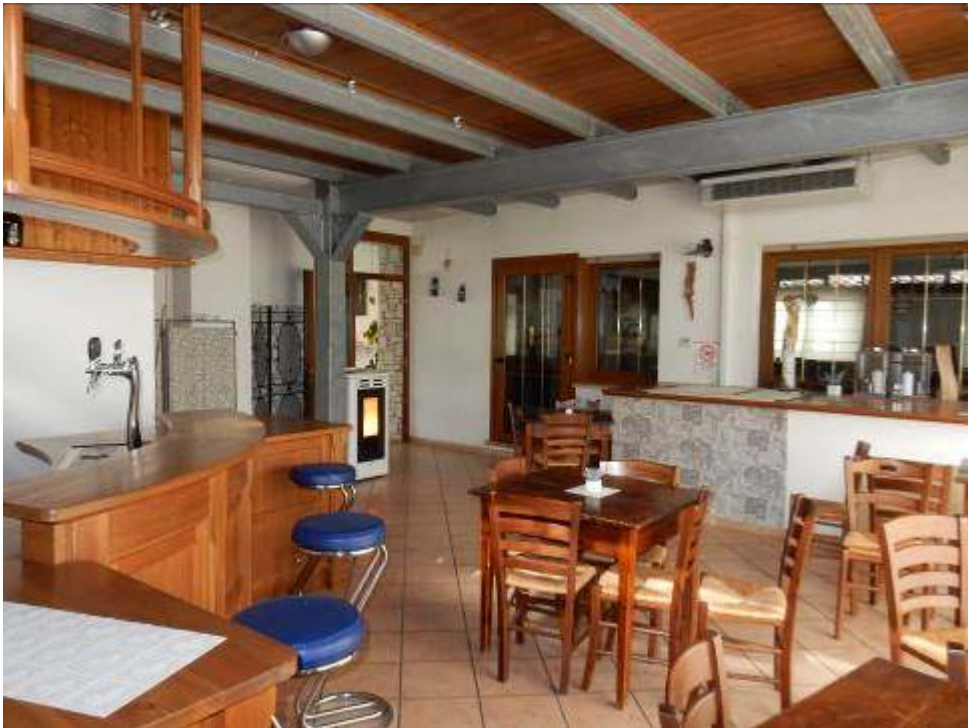
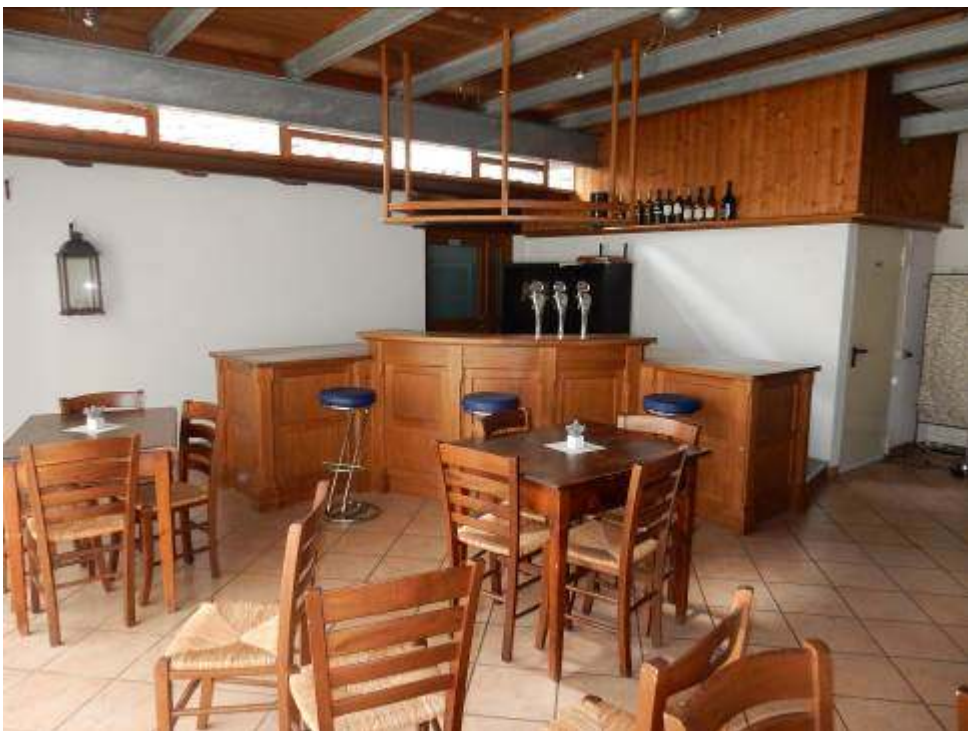
Foto 35-36: Fabbricato sub.3 – Ristorante estivo piano terra.

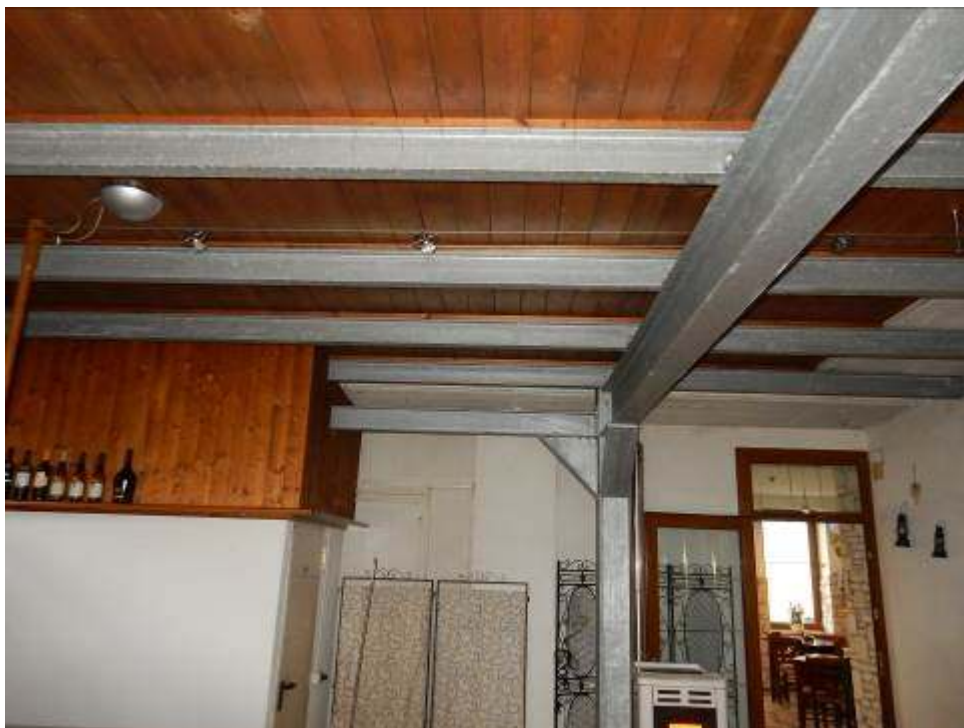
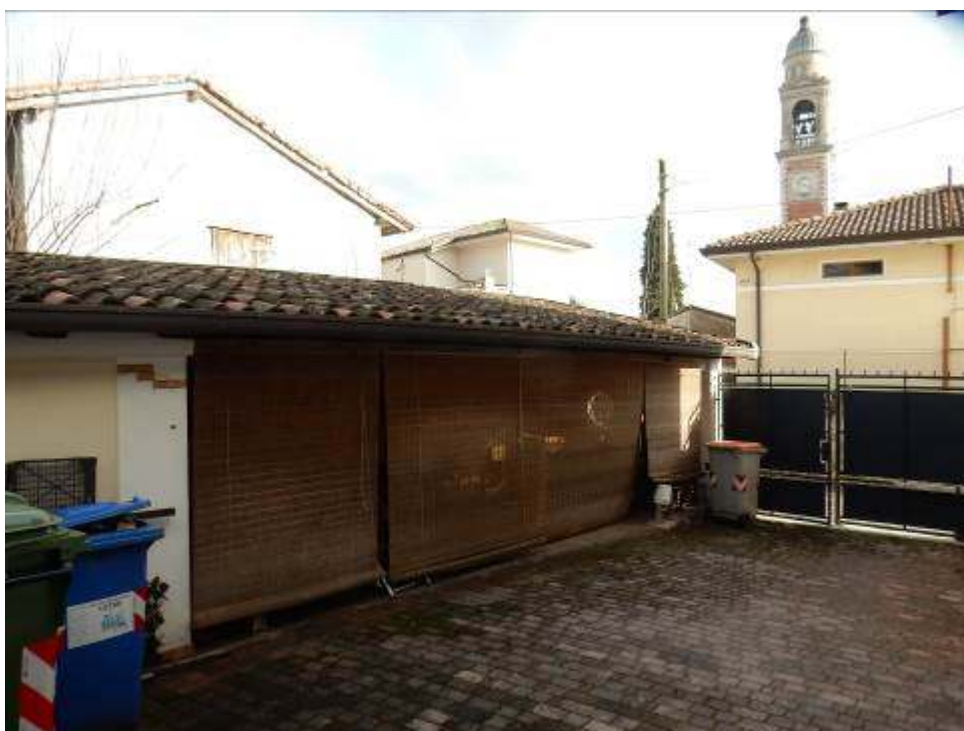
Foto 37-38: Fabbricato sub.3 – Ristorante estivo piano terra e legnaia.

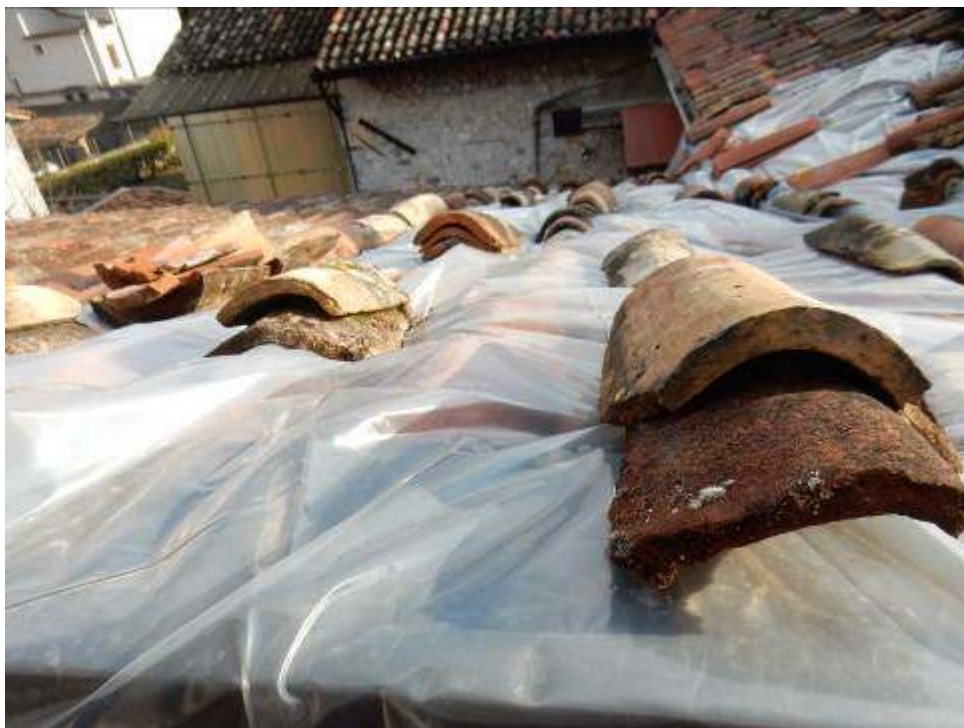
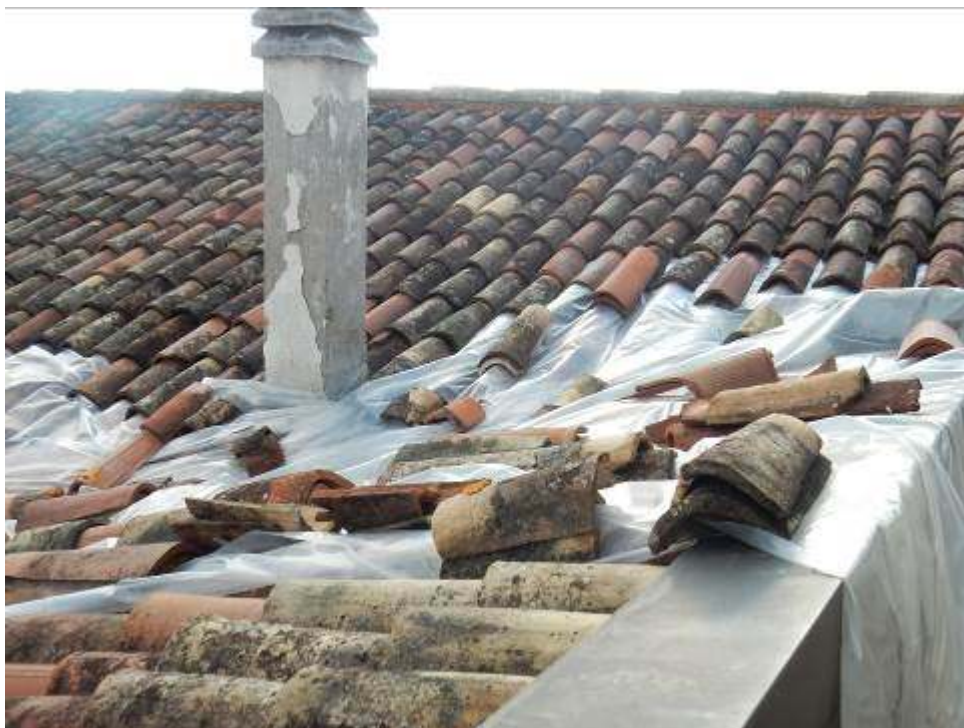
Foto 39-40: Fabbricato sub.3 – Copertura danneggiata.

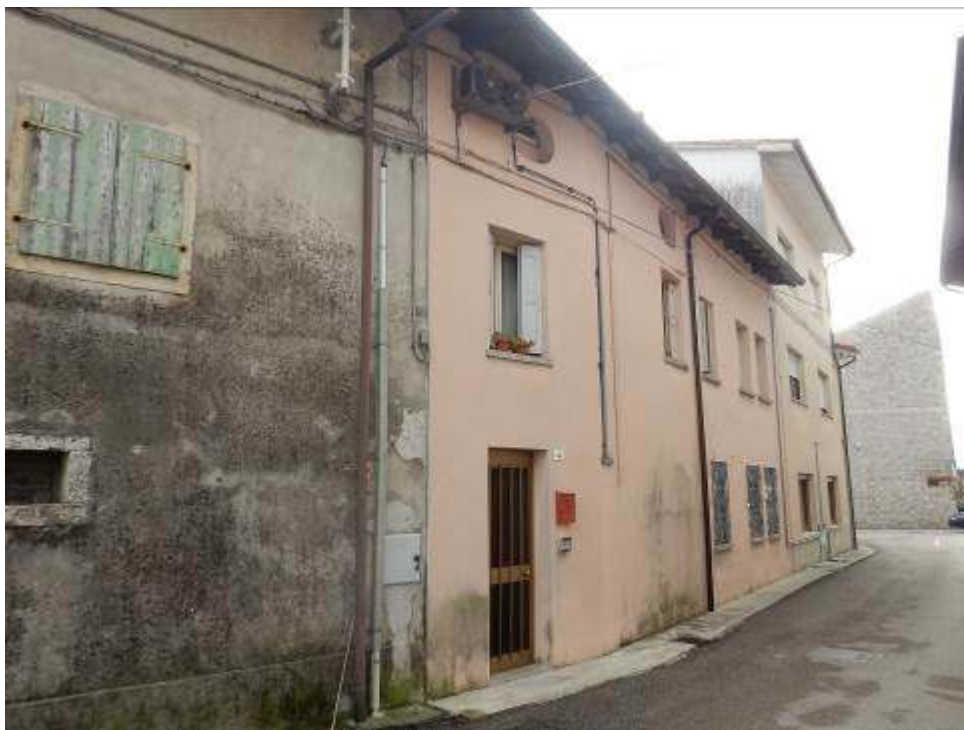
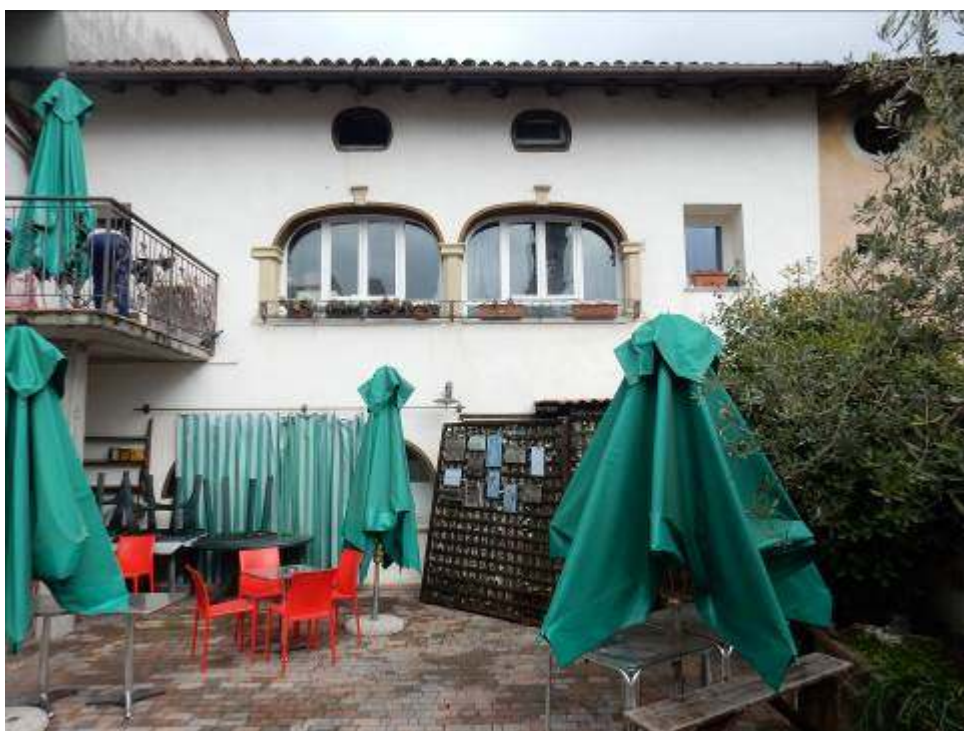
Foto 41-42: Fabbricato sub.4 lato Nord e Sud.

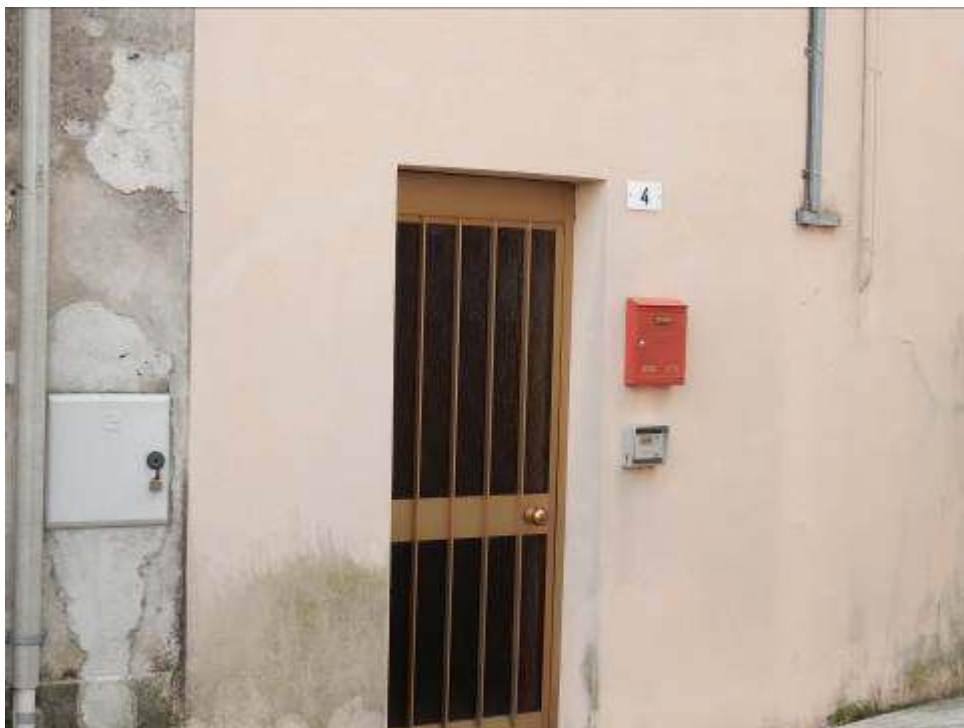
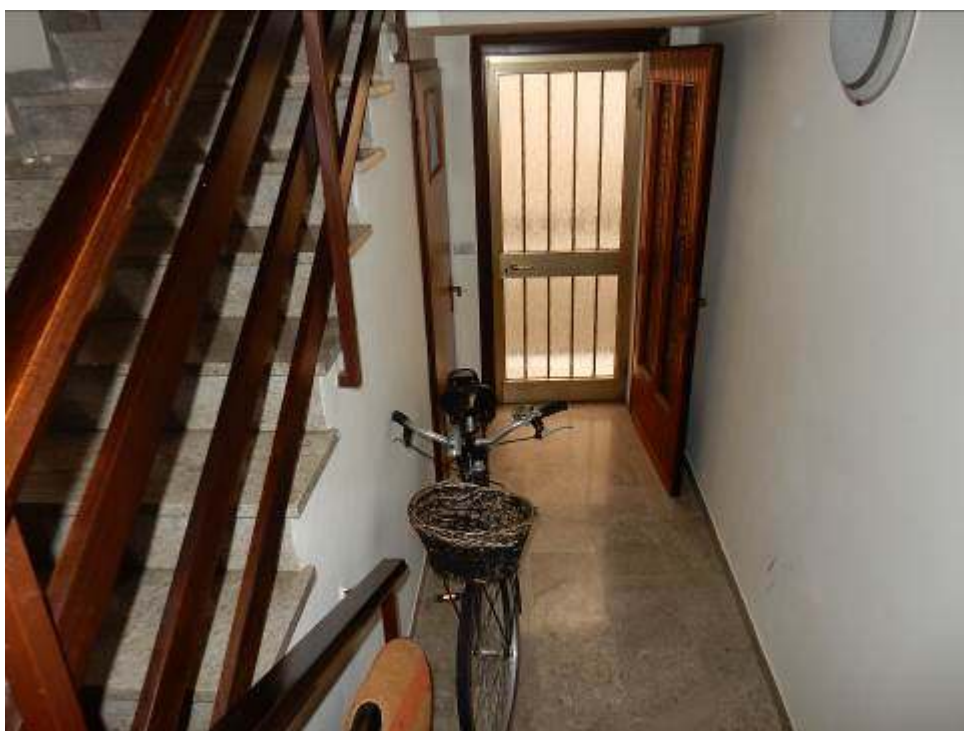
Foto 43-44: Fabbricato sub.4 – ingresso piano terra e vano scale.

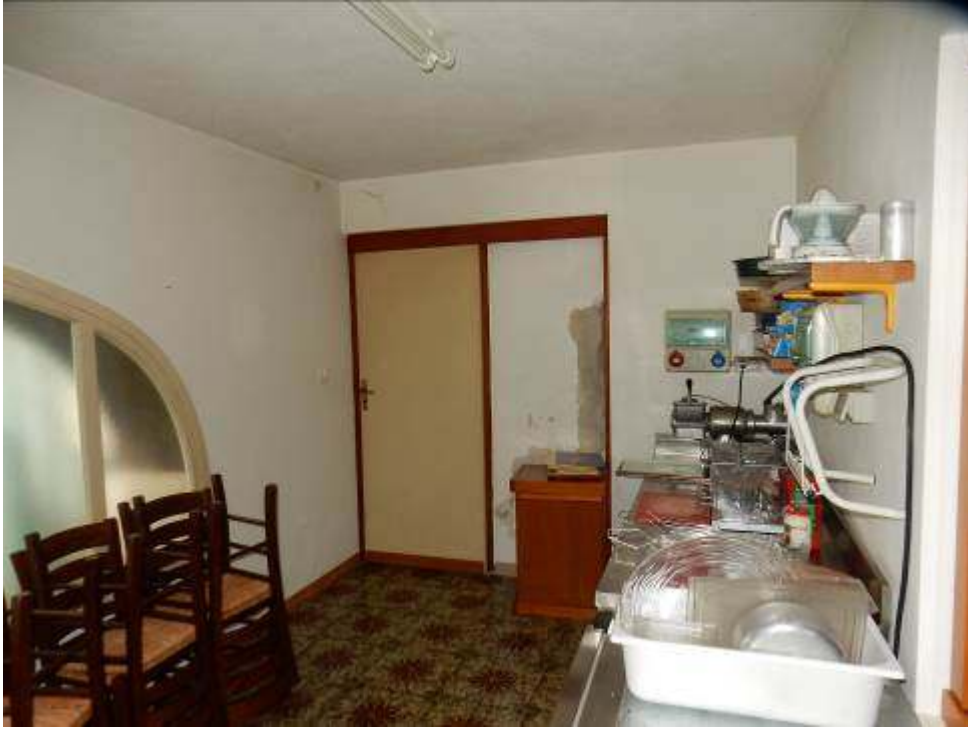
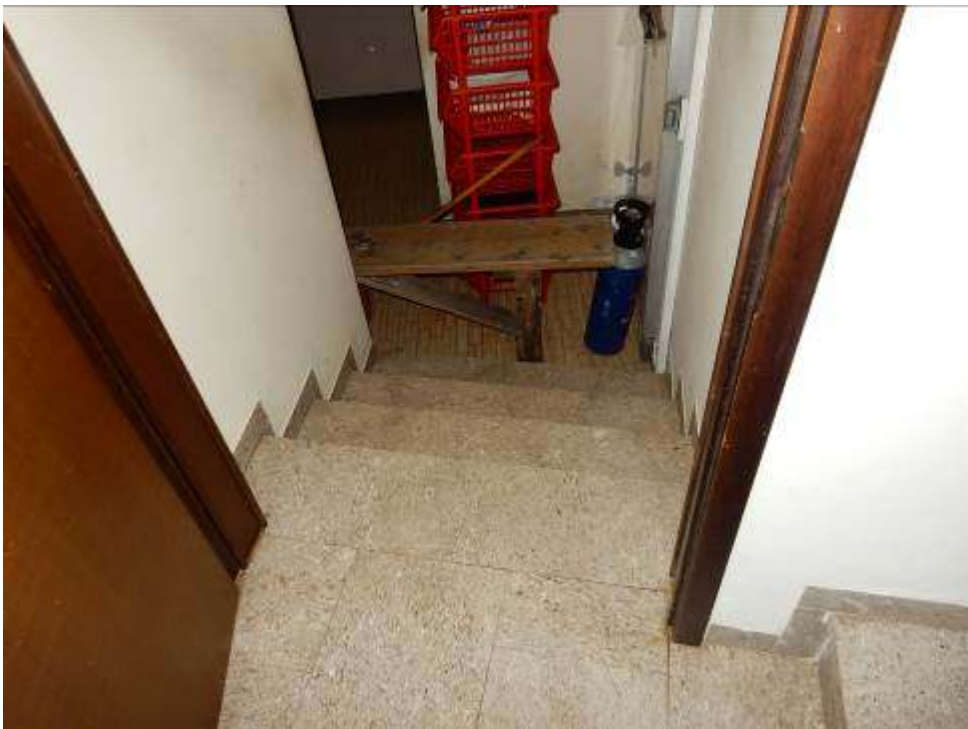
Foto 45-46: Fabbricato sub.4 – Salotto p. terra e scale comunicanti con sub.3

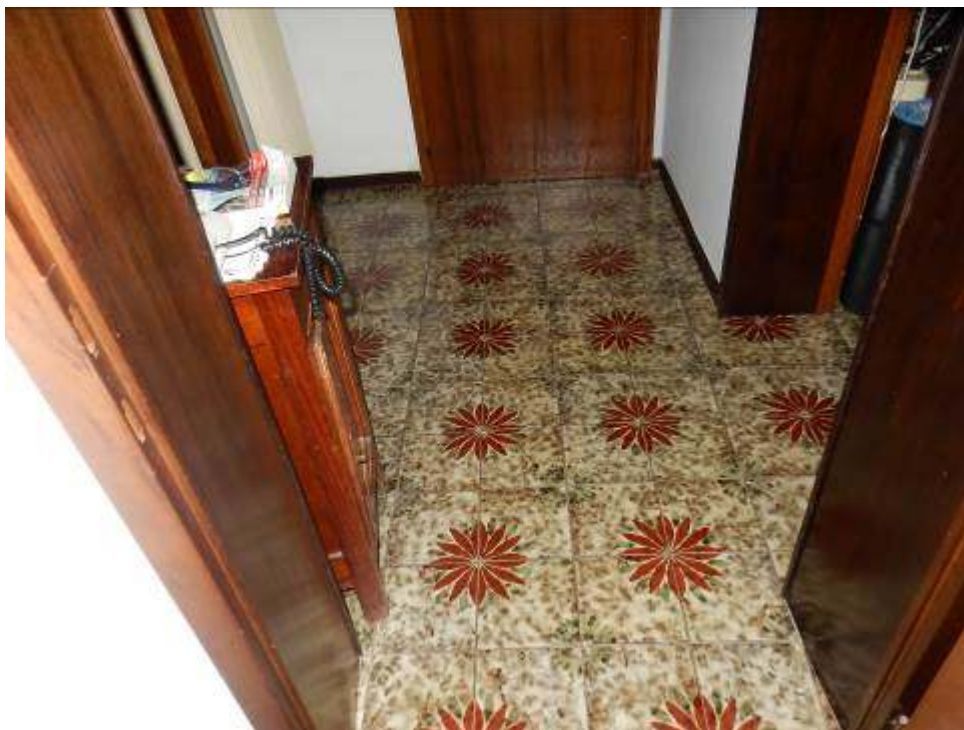
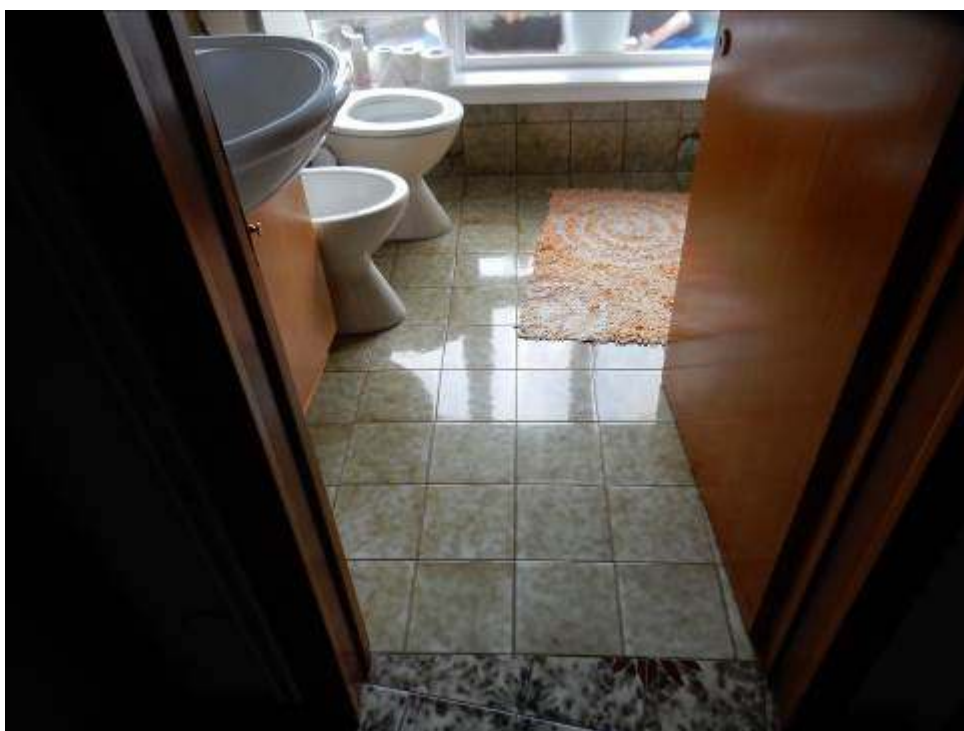
Foto 47-48: Fabbricato sub.4 – Disimpegno p. primo e bagno.

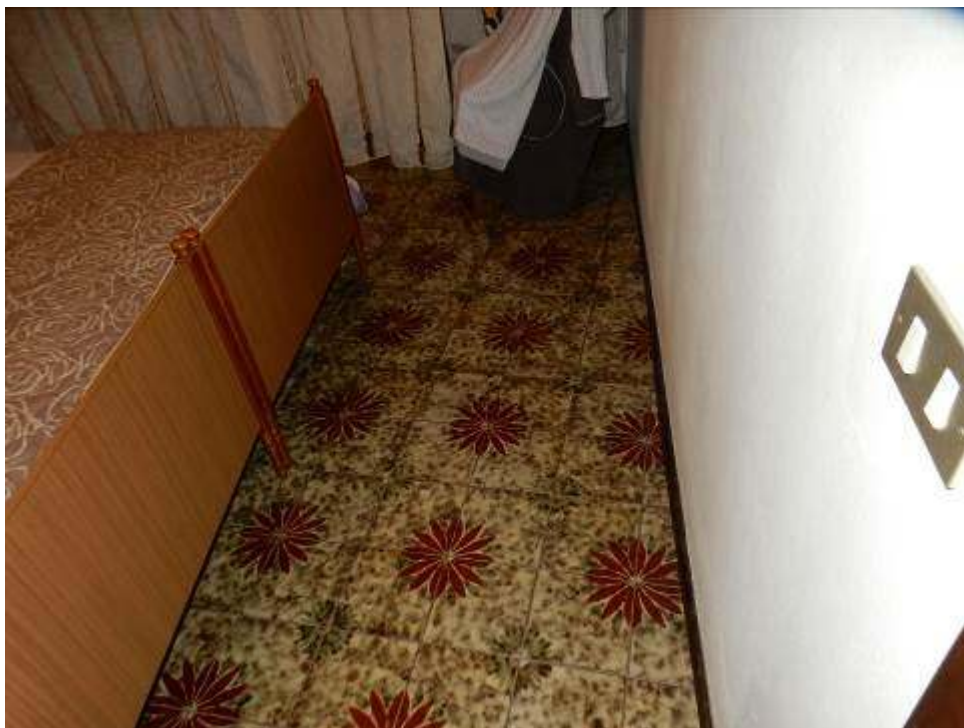
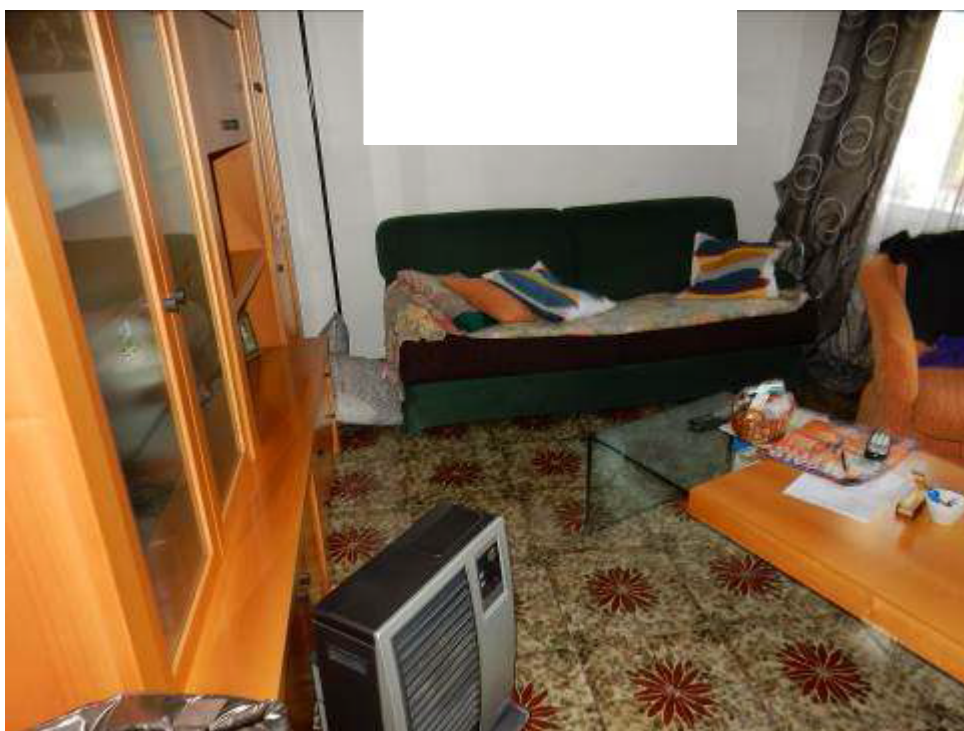
Foto 49-50: Fabbricato sub.4 – Camere e soggiorno.

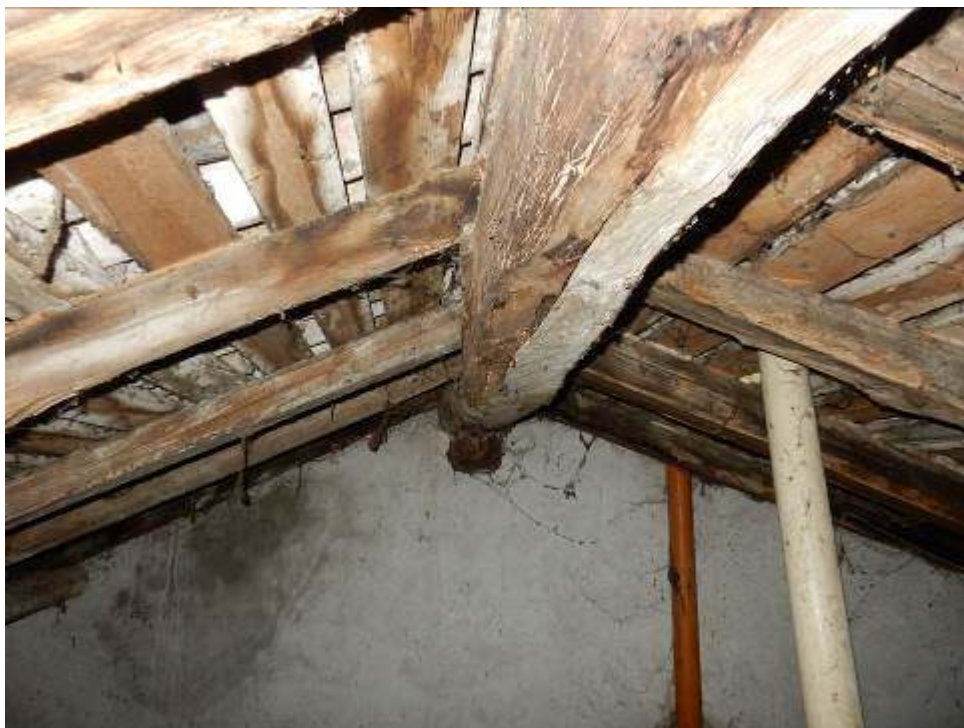
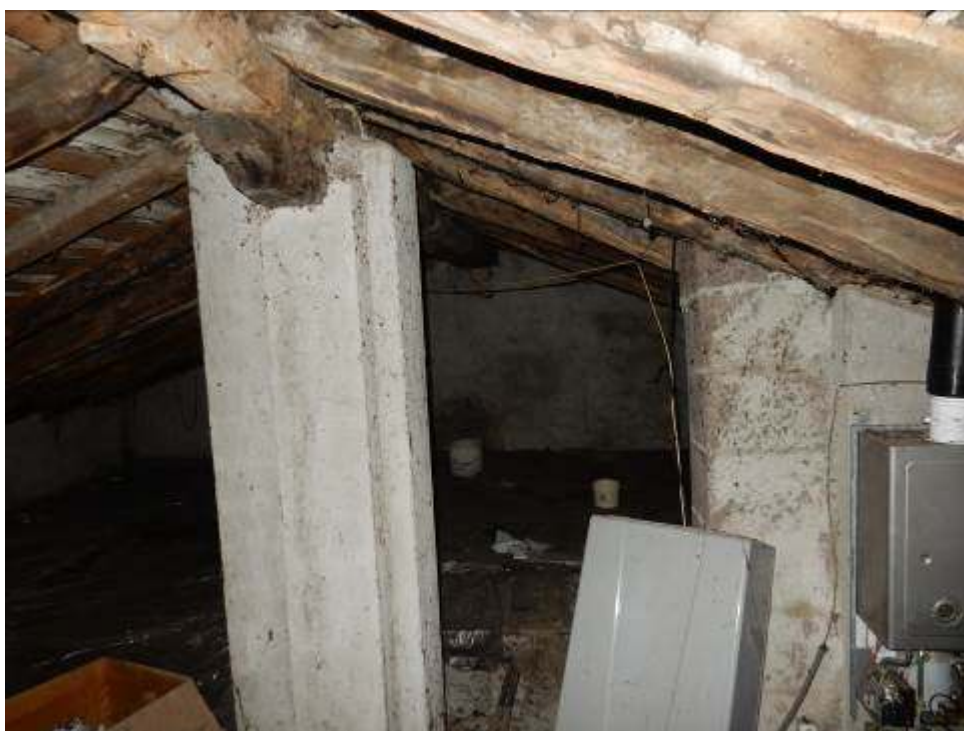
Foto 51-52: Fabbricato sub.4 – Sottotetto.

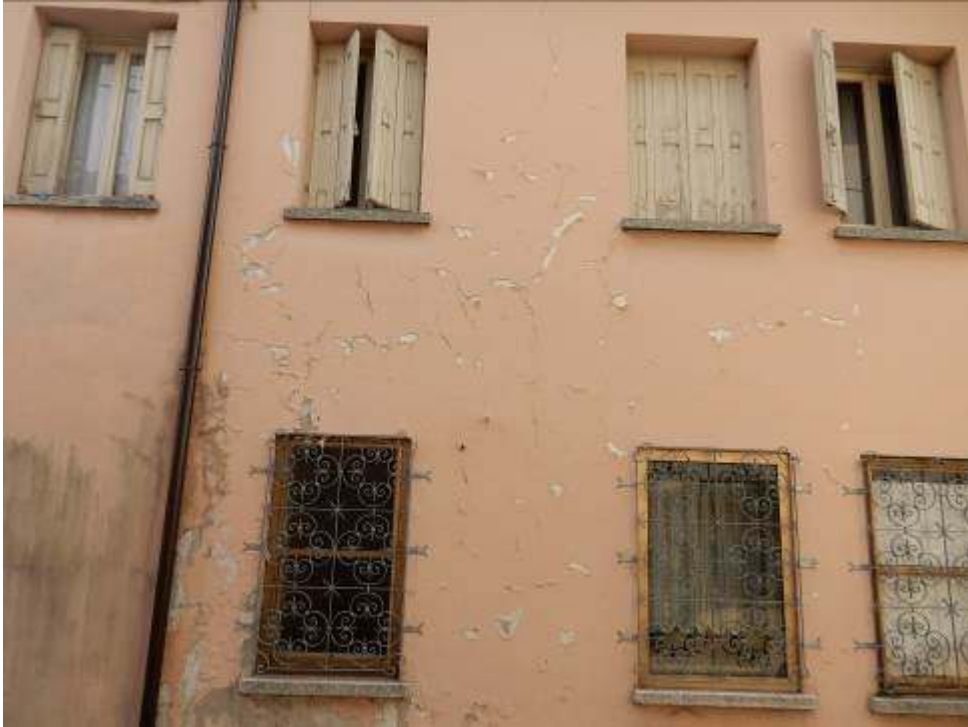
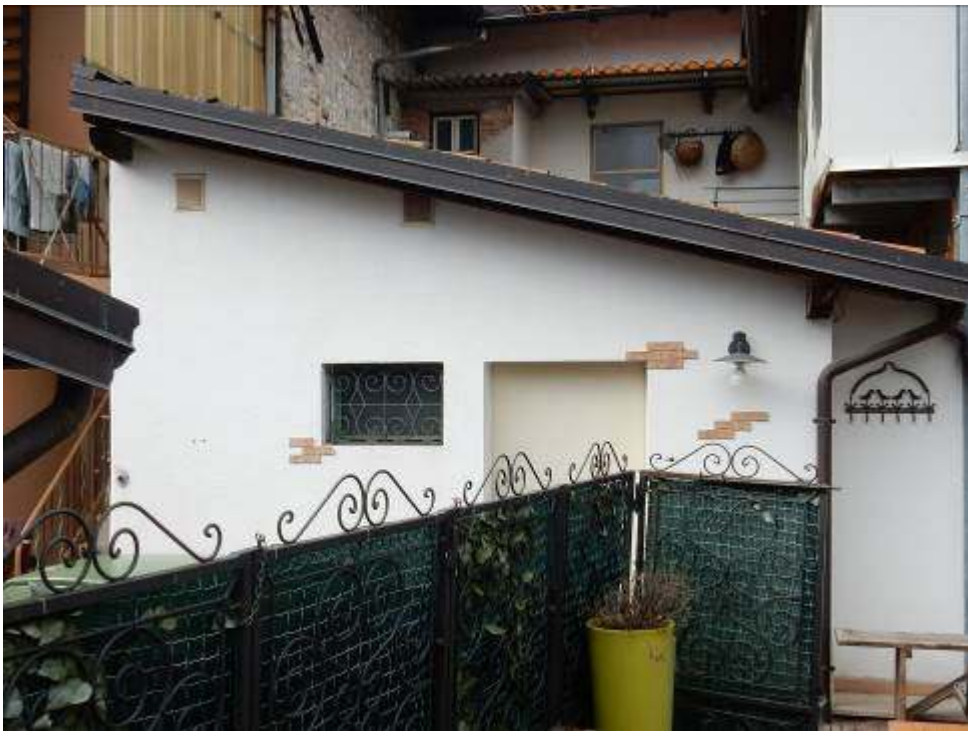
Foto 53-54: Fabbricato sub.4 – Facciata lato Nord e legnaia.
