TRIBUNALE DI PORDENONE

OGGETTO: Fallimento n. **60/2017** della Ditta

RELAZIONE DEL PERITO ESTIMATORE

VALUTAZIONE GRADO CONSISTENZA COPERTURE IN CEMENTO AMIANTO

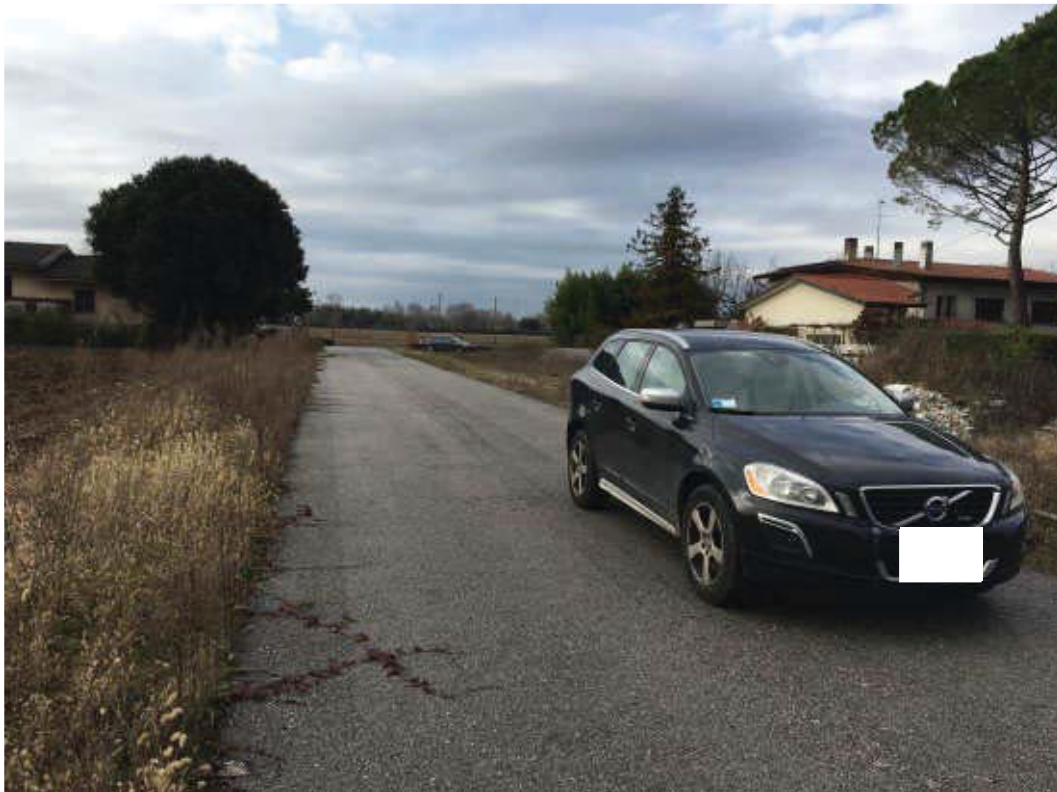
L'accessibilità al Laboratorio Artigianale è garantita dal passo carraio asfaltato posto lungo il lato Ovest del lotto completo di cancello a battente in ferro direttamente raggiungibile dalla strada provinciale SP71 (*ALL. 1 – Foto n. 4*).

Foto n.4: Percorso carraio di pertinenza del Laboratorio Artigianale accessibile dalla laterale di via Venezia (SP71).

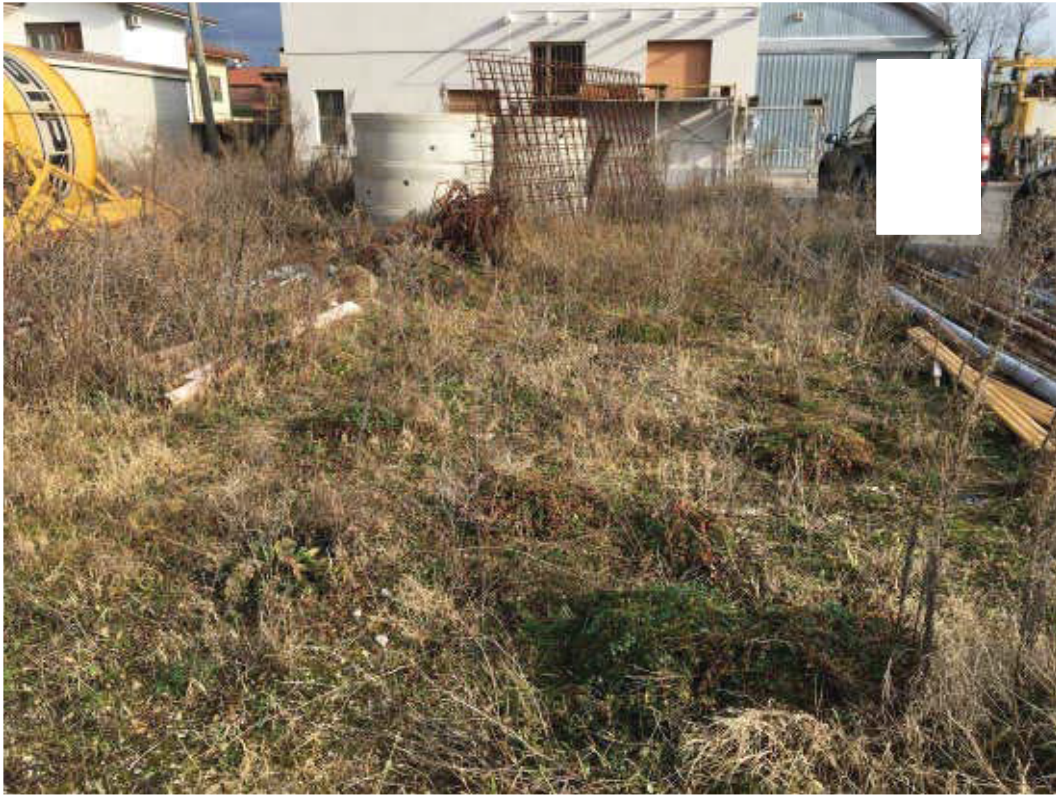
La Corte Scoperta pertinenziale sviluppa una superficie di 3.223,73 mq. circa e risulta aperta verso le proprietà confinanti, presenta uno stato manutentivo disordinato, abbandonato ed è utilizzata principalmente come deposito di materiale vario a cielo aperto (*ALL. 1 – Foto n. 17-18-19*).

Foto n.17: Scoperto di pertinenza del Laboratorio Artigianale.

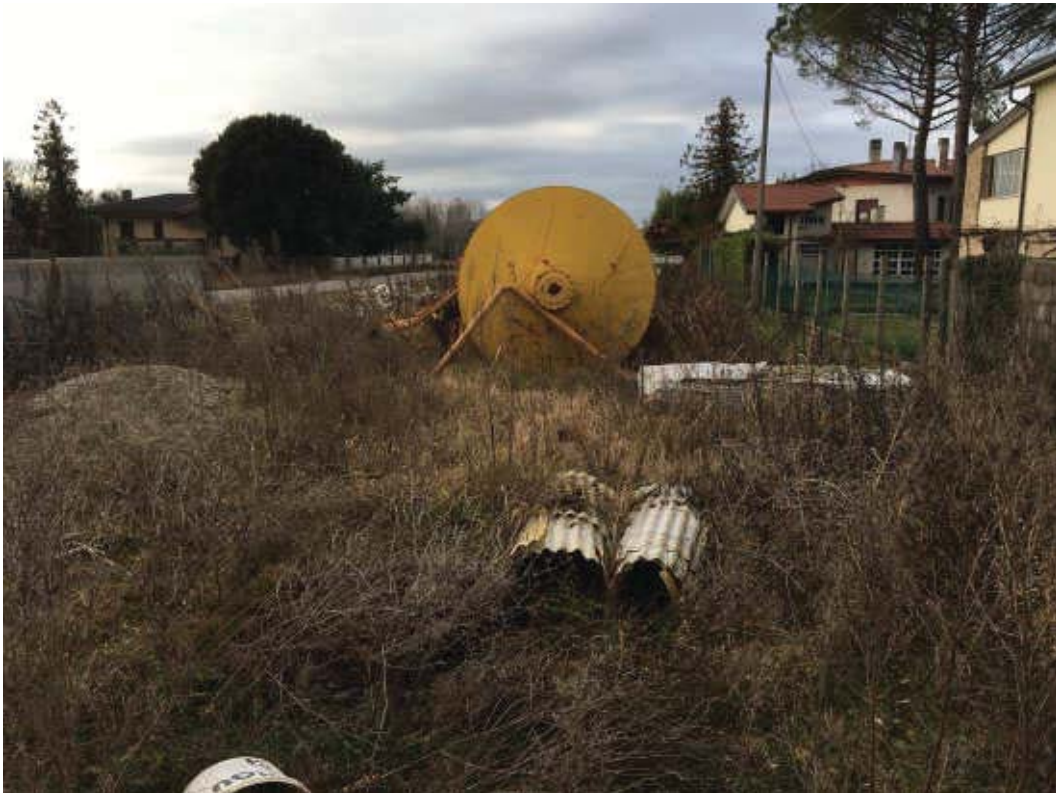
Foto n.18: Scoperto di pertinenza del Laboratorio Artigianale.

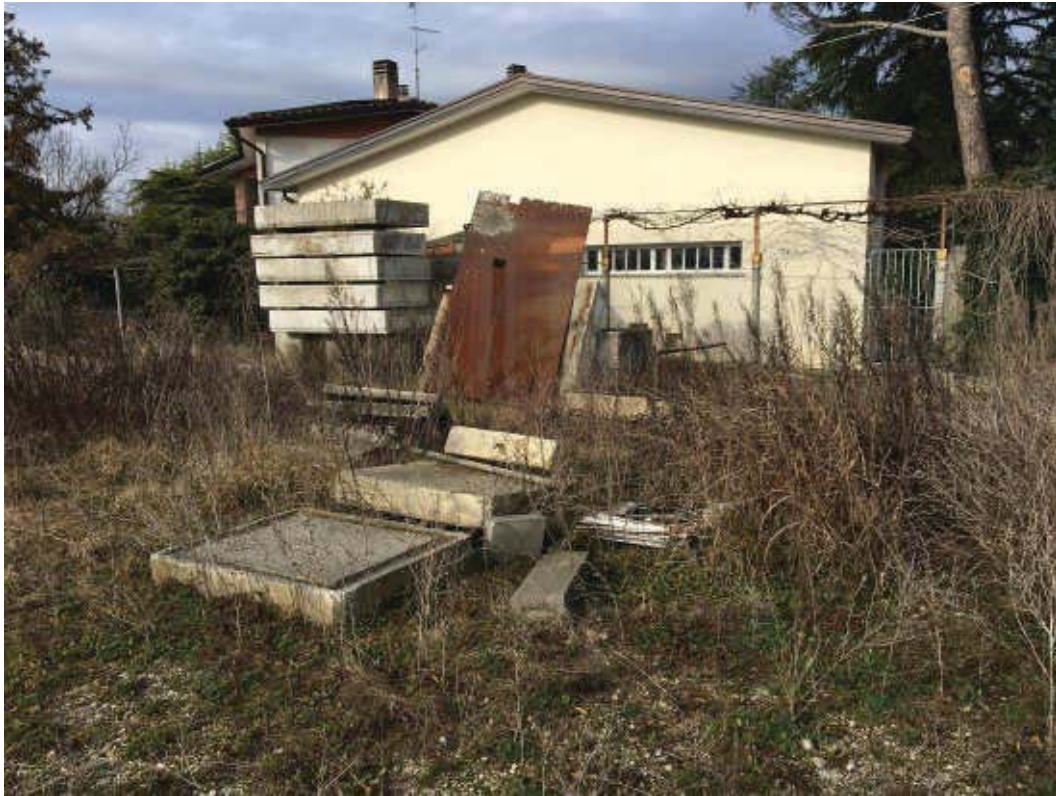
Foto n.19: Scoperto di pertinenza del Laboratorio Artigianale.

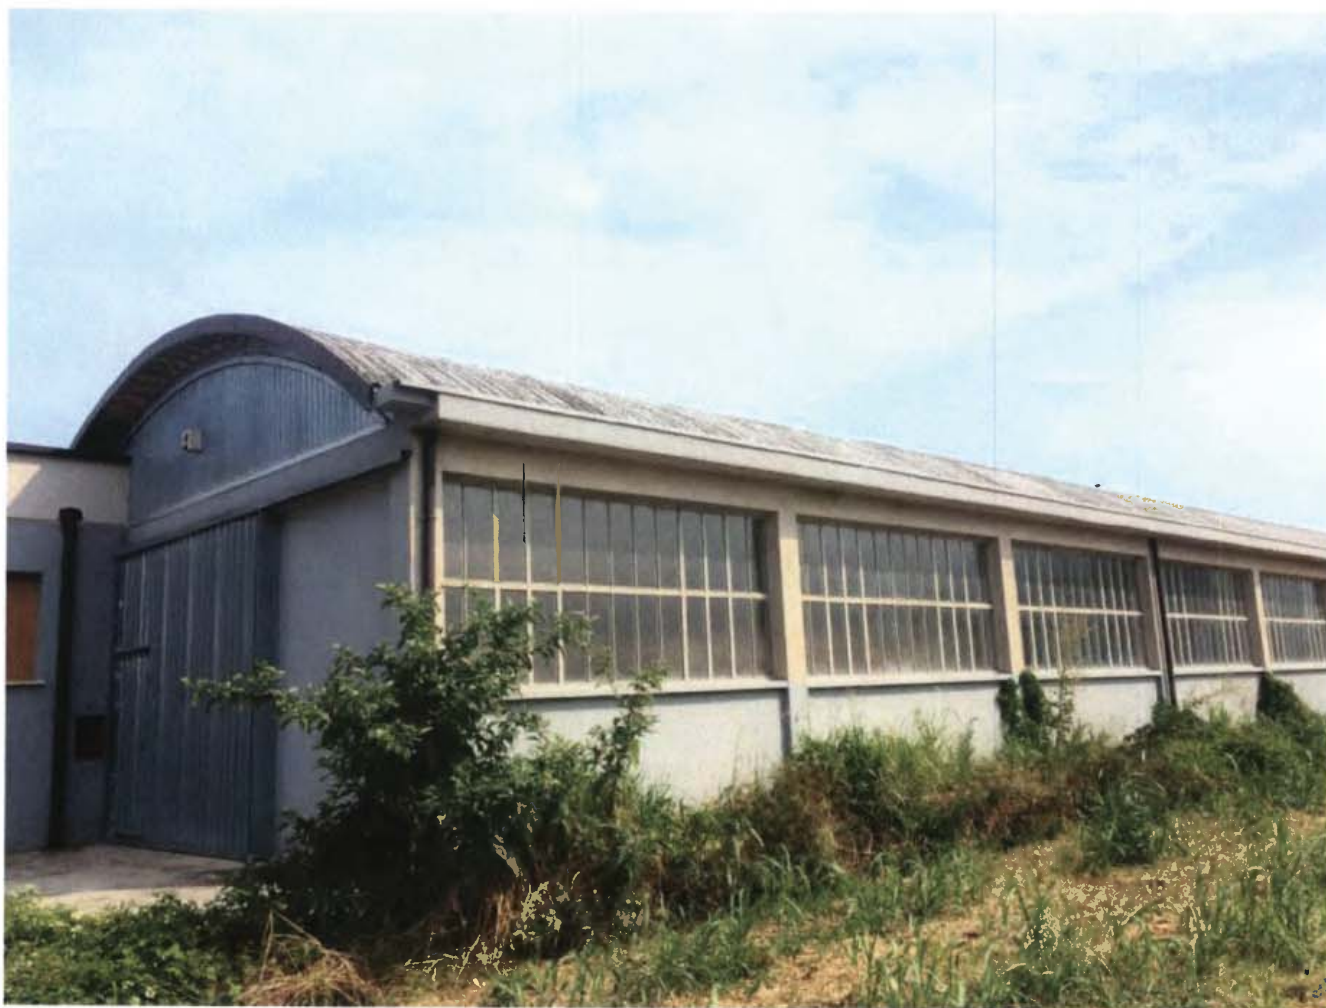
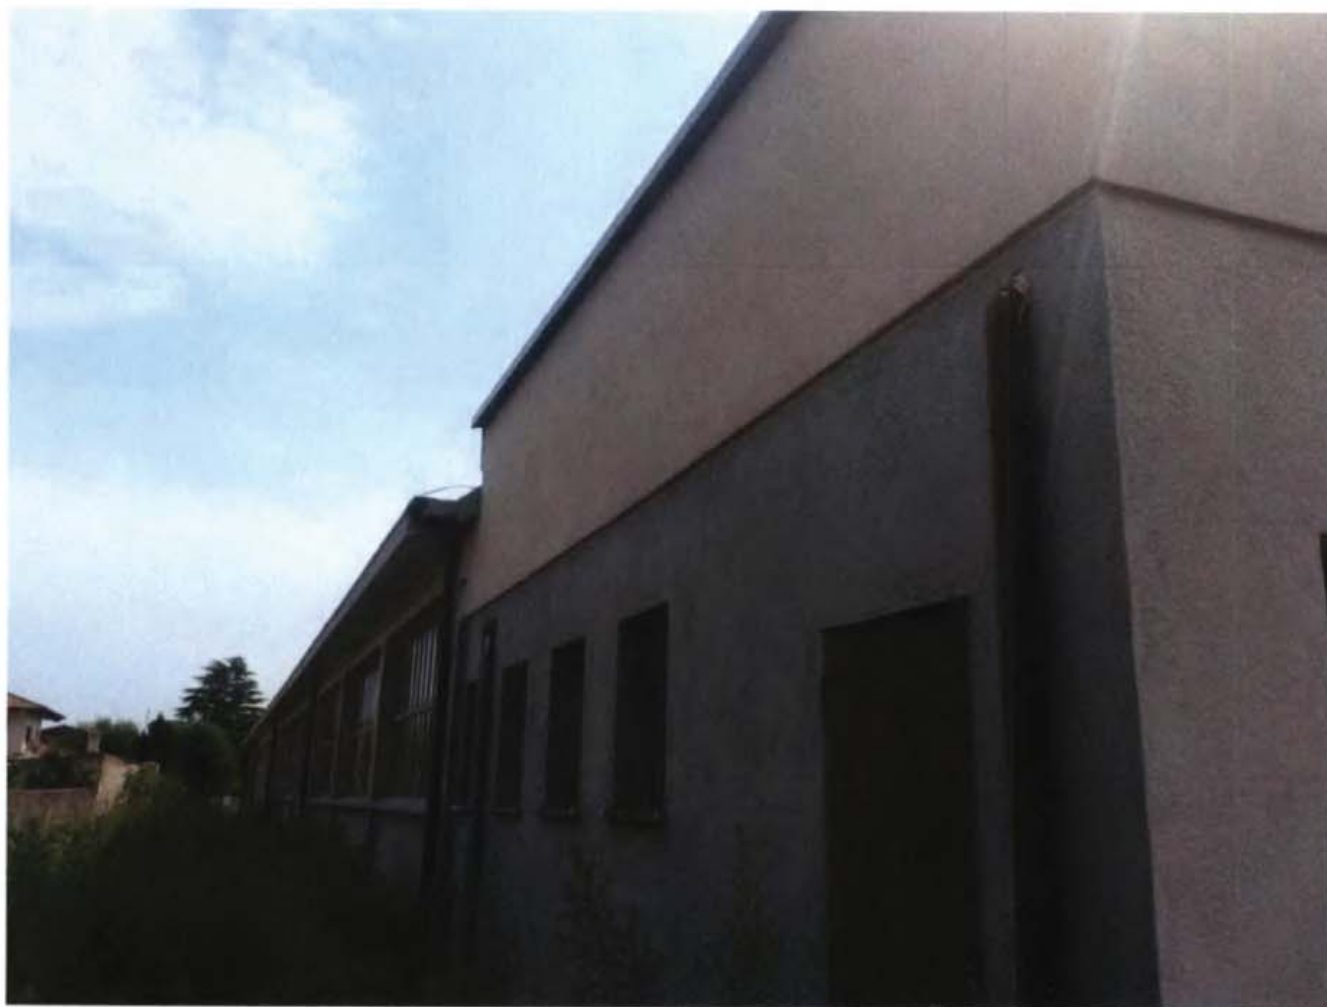
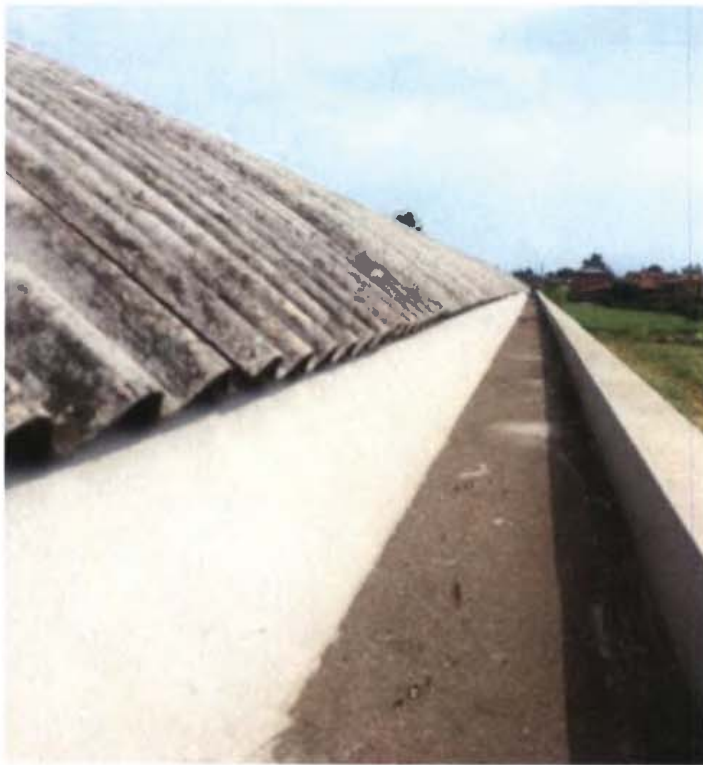
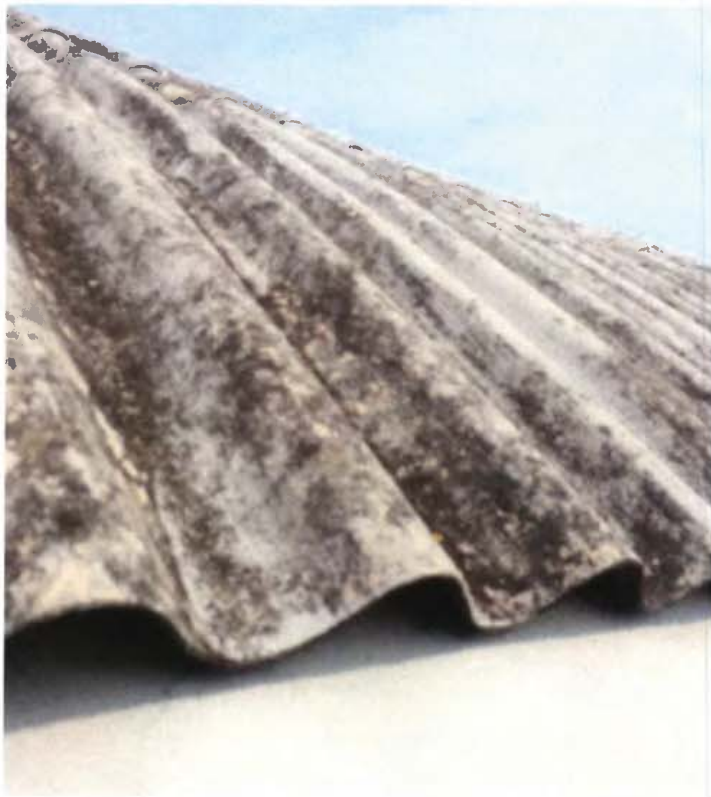
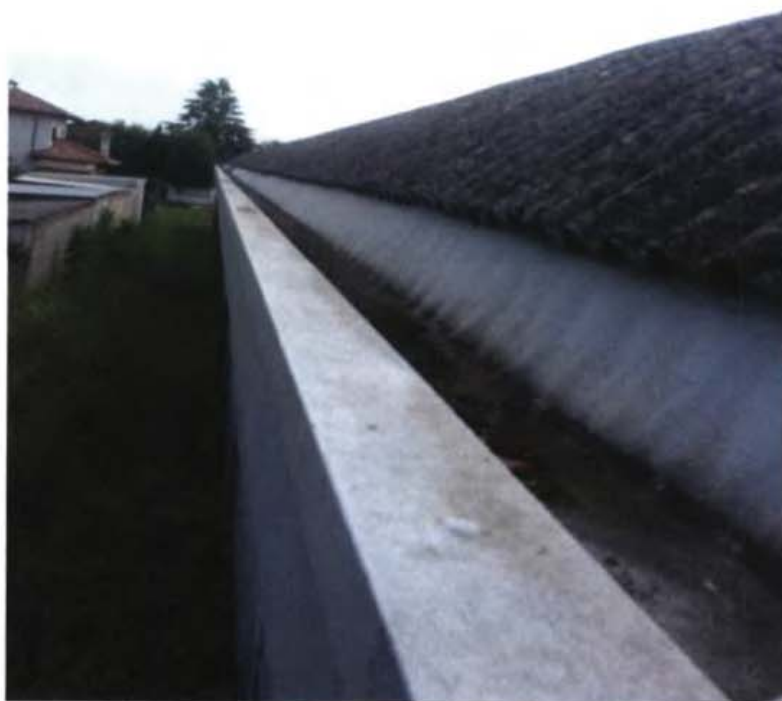
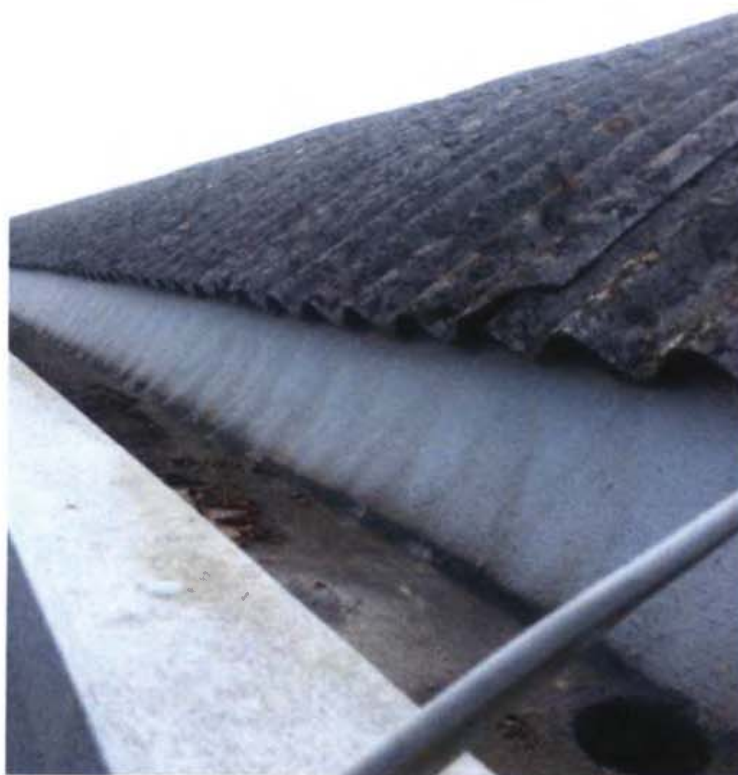
Immagini della copertura

h Lastre	<input checked="" type="checkbox"/> rotture visibili	<input type="checkbox"/> sostituzioni visibili	
	superficie danneggiata < 10%	0	0
	superficie danneggiata tra > 10 e 50%	1	
	superficie danneggiata > 50%	3

- Stato di conservazione: 10
- Descrizione copertura e contesto: 10

Si segnala la necessità di bonificare, entro tre anni, il manto di copertura in cemento-amianto il cui costo, ad oggi, è stimabile in € 25.000,00, oltre agli oneri fiscali.
