ALLEGATO 6

Documentazione fotografica

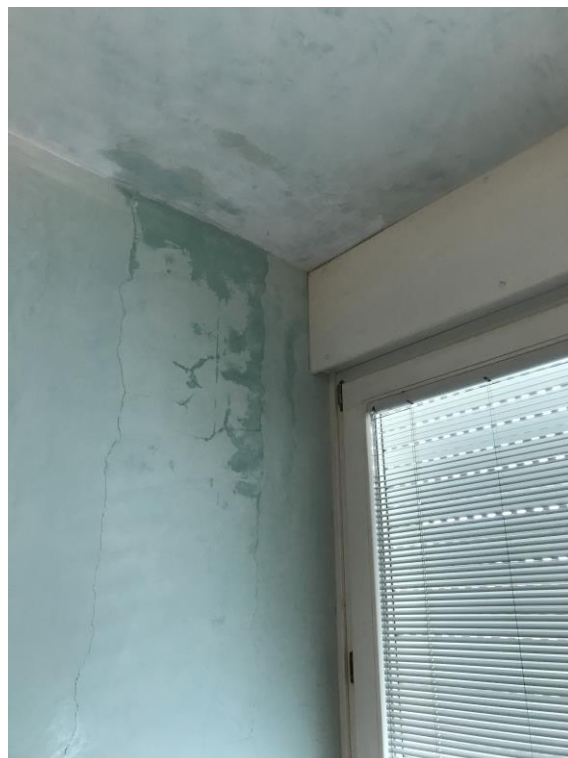
Fig. 33: bagnamento dovuto a perdite d'impianto (camera 2)

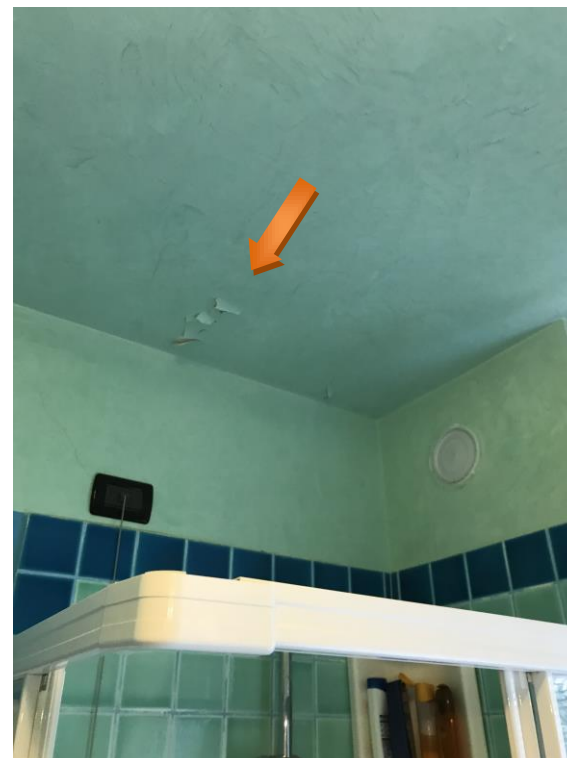
Fig. 34: scrostamento pittura sopra doccia

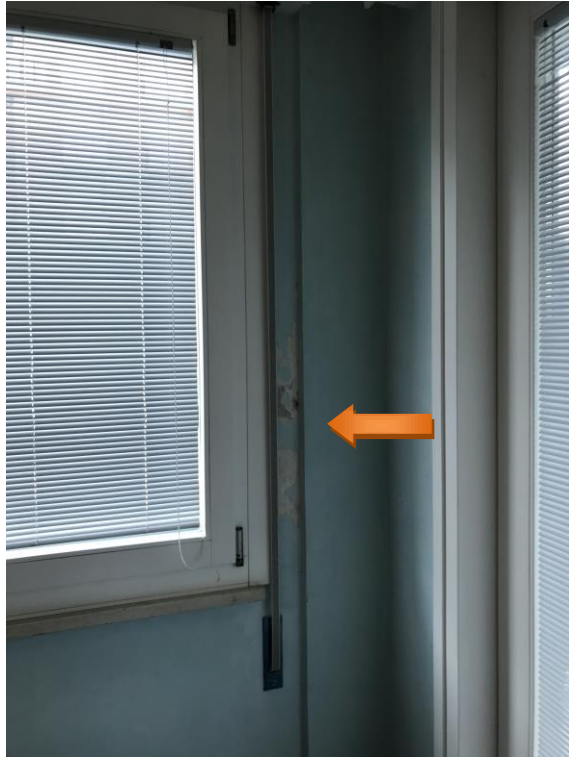
Fig. 35: scrostamento pittura a lato di finestra (camera 1)
