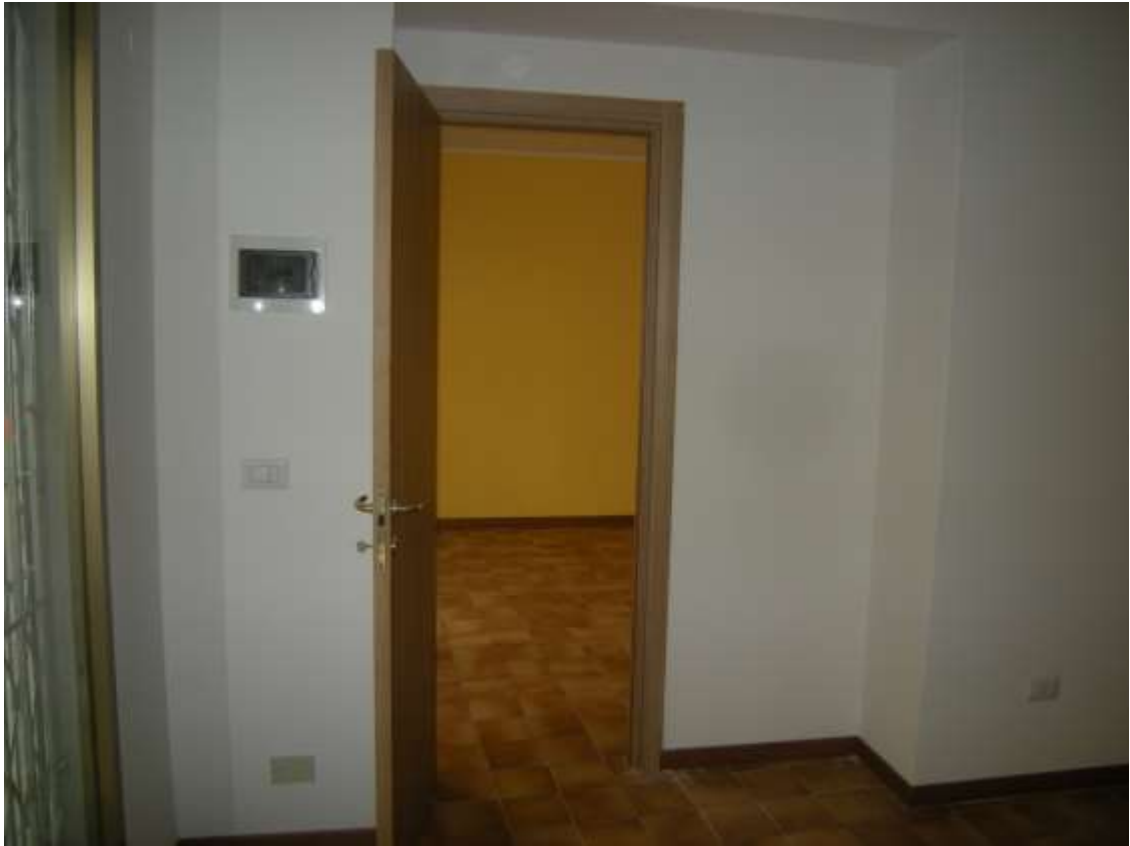
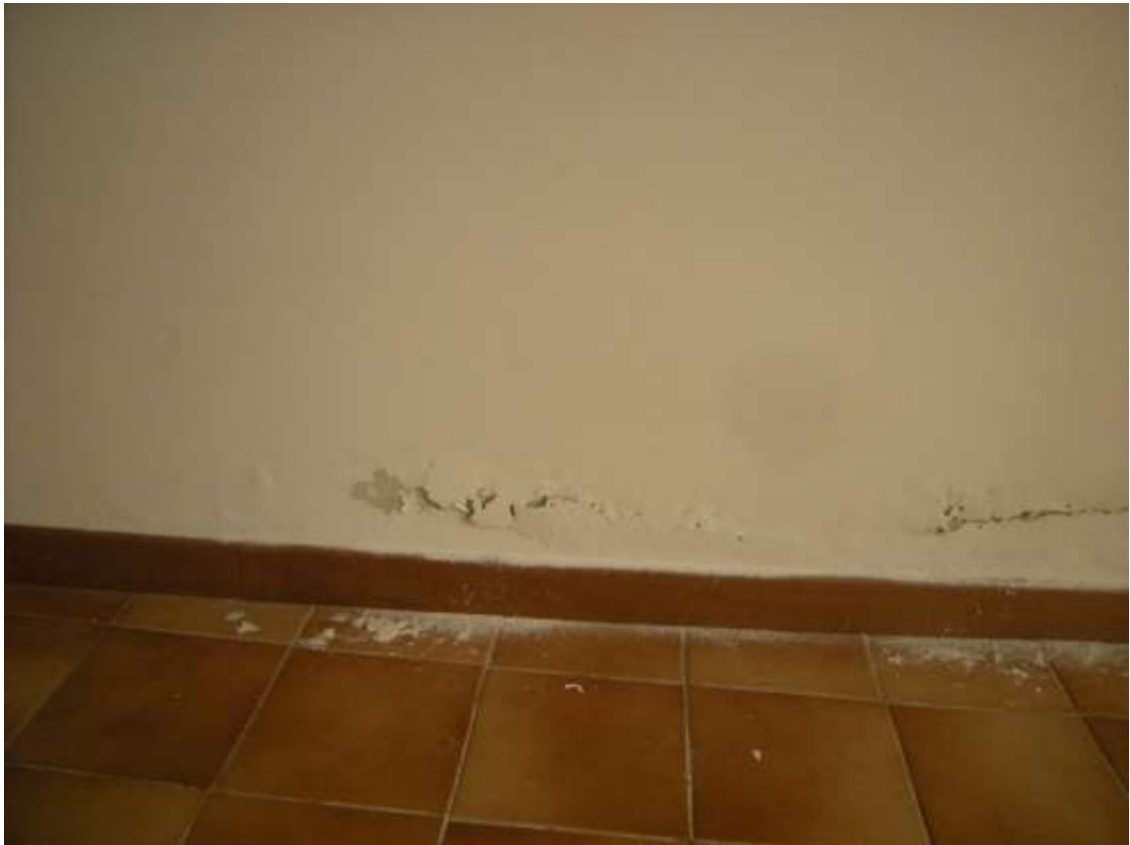
Foto 12 - 13:

Budoia, via Cardazzo n°. 13 – Sopra il locale con destinazione laboratorio, sotto il particolare dei danni all'intonaco.

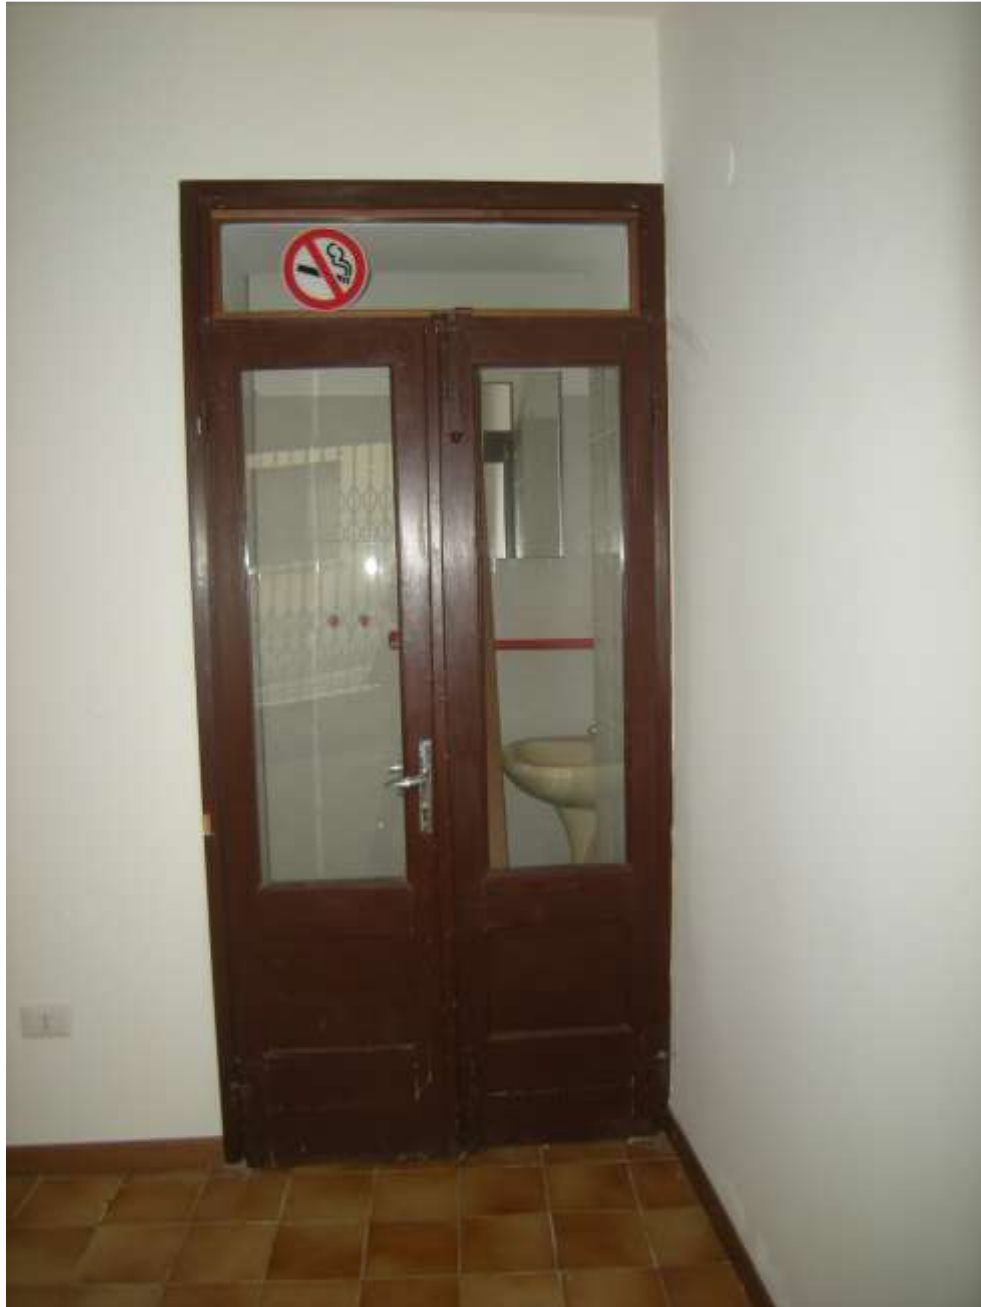
Foto 14:

Budoia, via Cardazzo n°. 13 – Particolare dell'infisso interno.

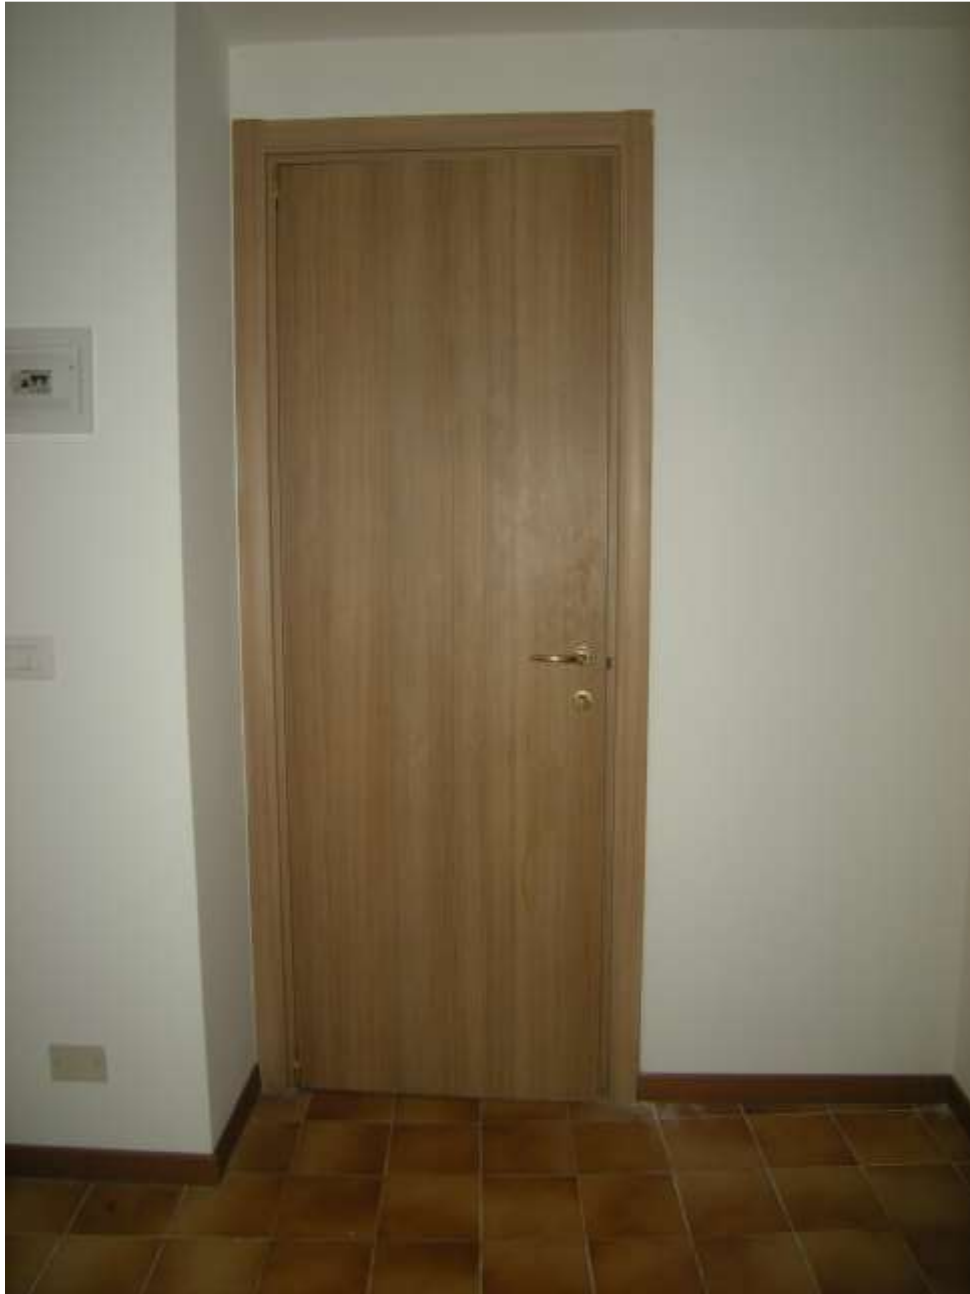
Foto 15:

Budoia, via Cardazzo n°. 13 – Particolare dell'infisso interno.

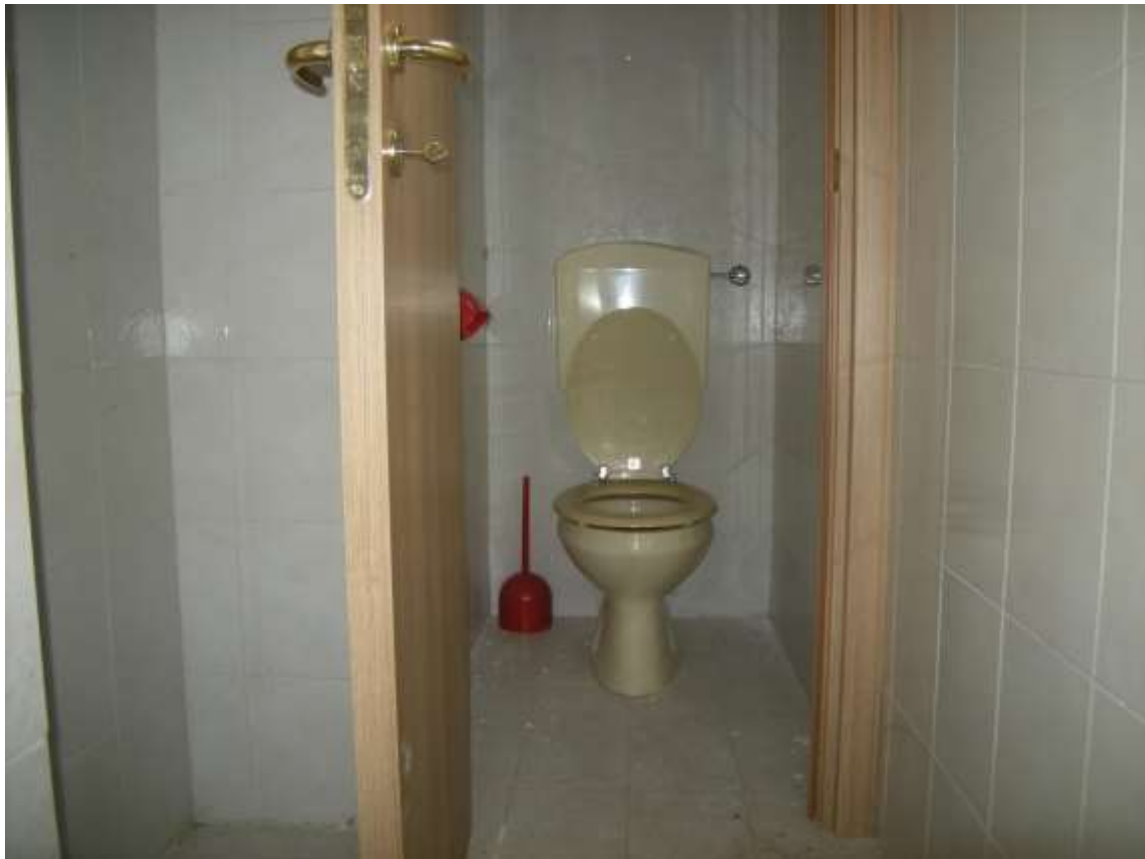
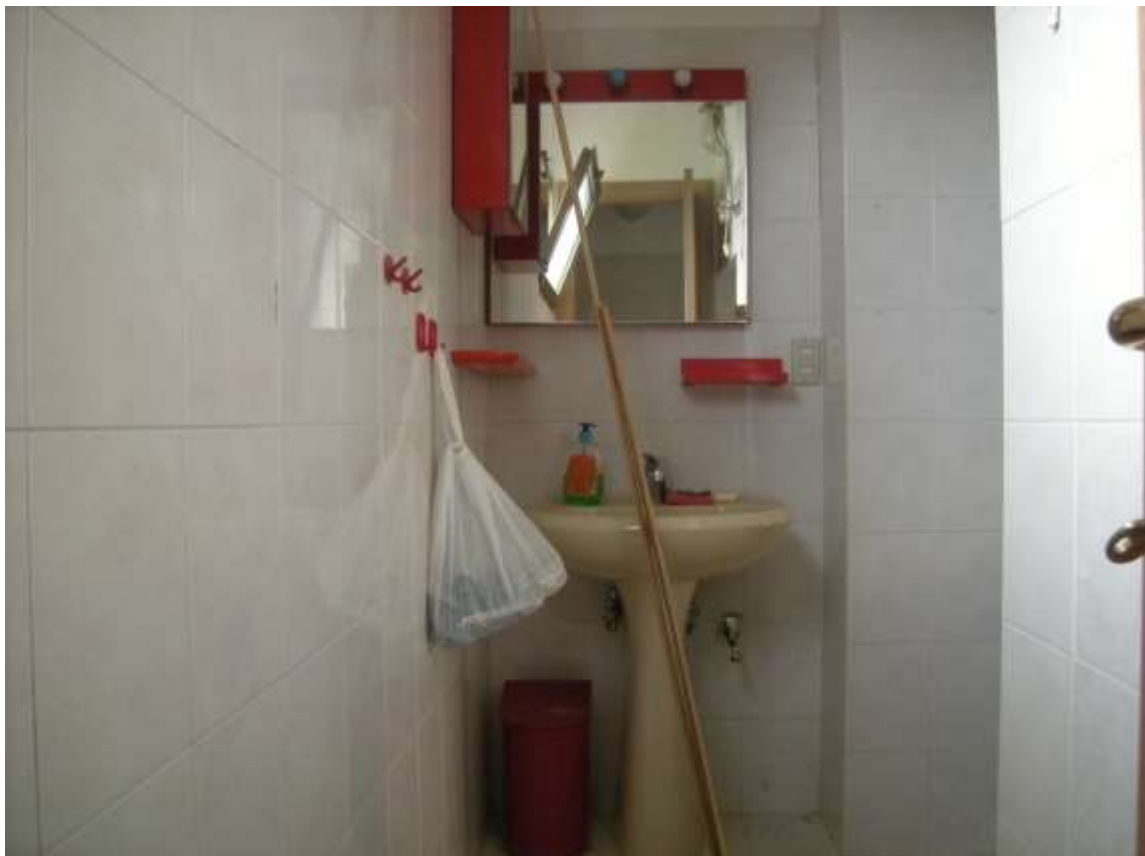
Foto 16 - 17:

Budoia, via Cardazzo n°. 13 – Il locale spogliatoio – w.c..

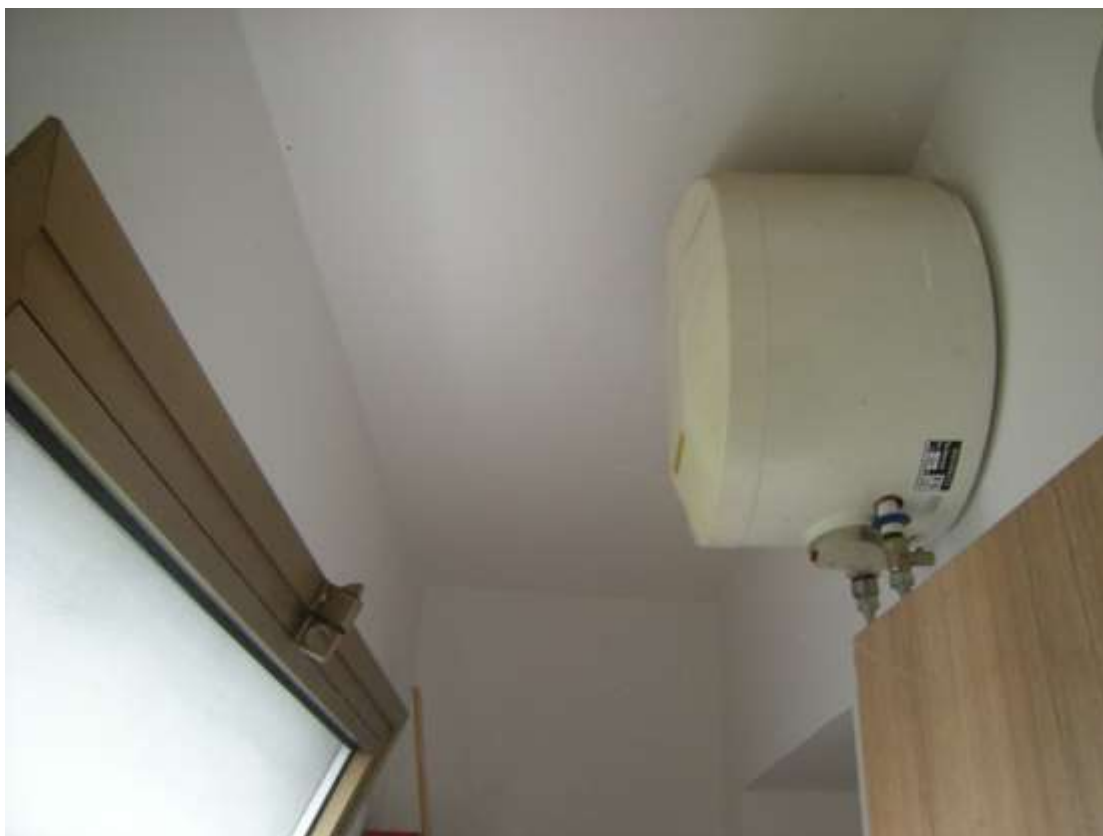
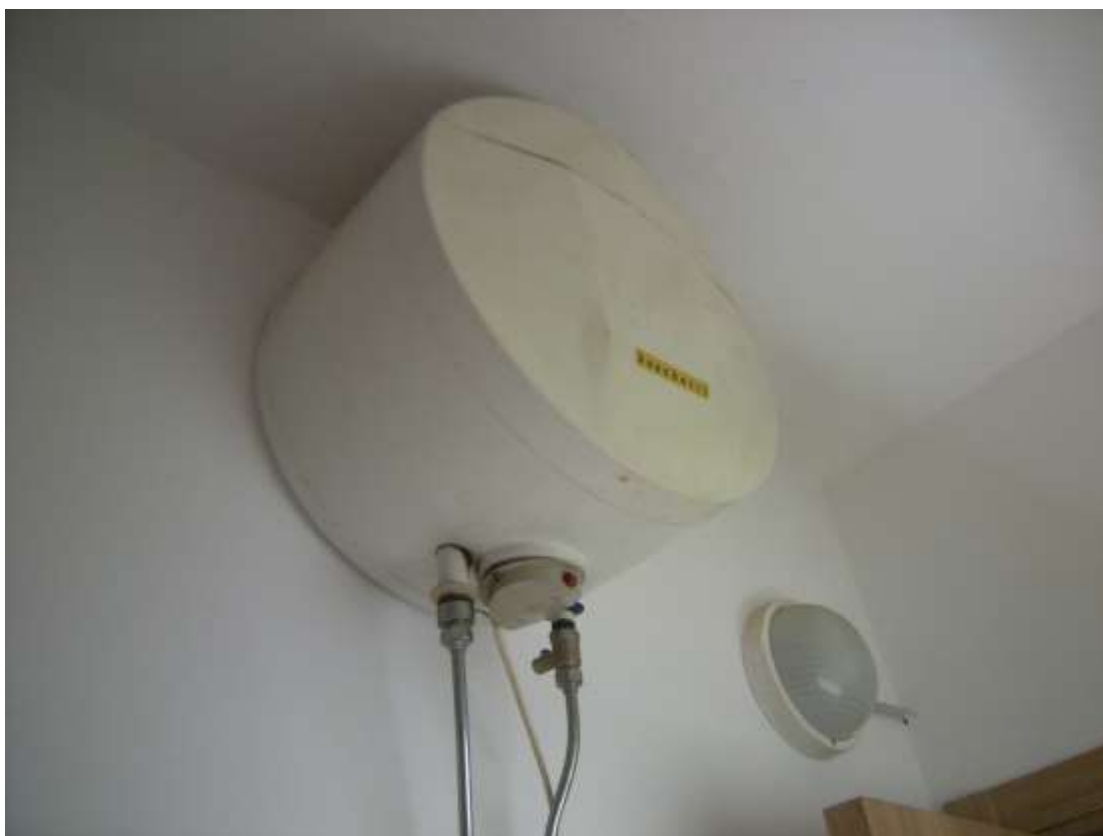
Foto 18 - 19:

Budoia, via Cardazzo n°. 13 – Lo scaldabagno.

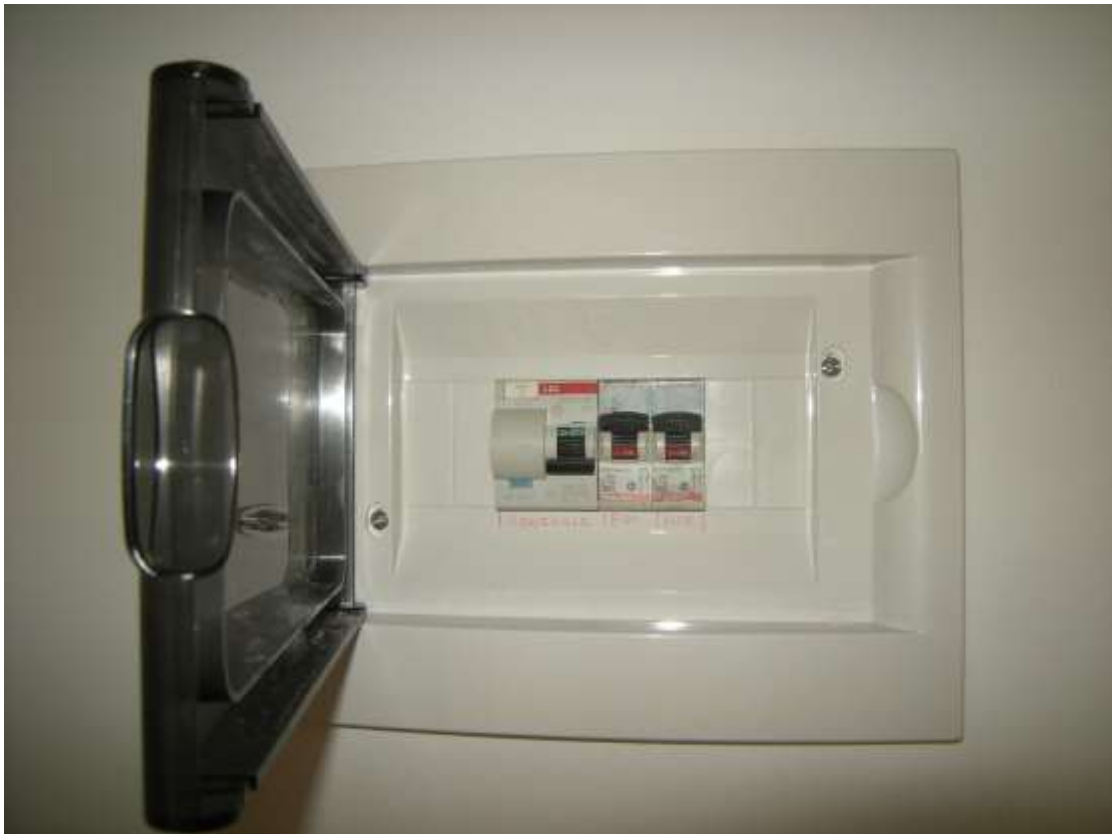
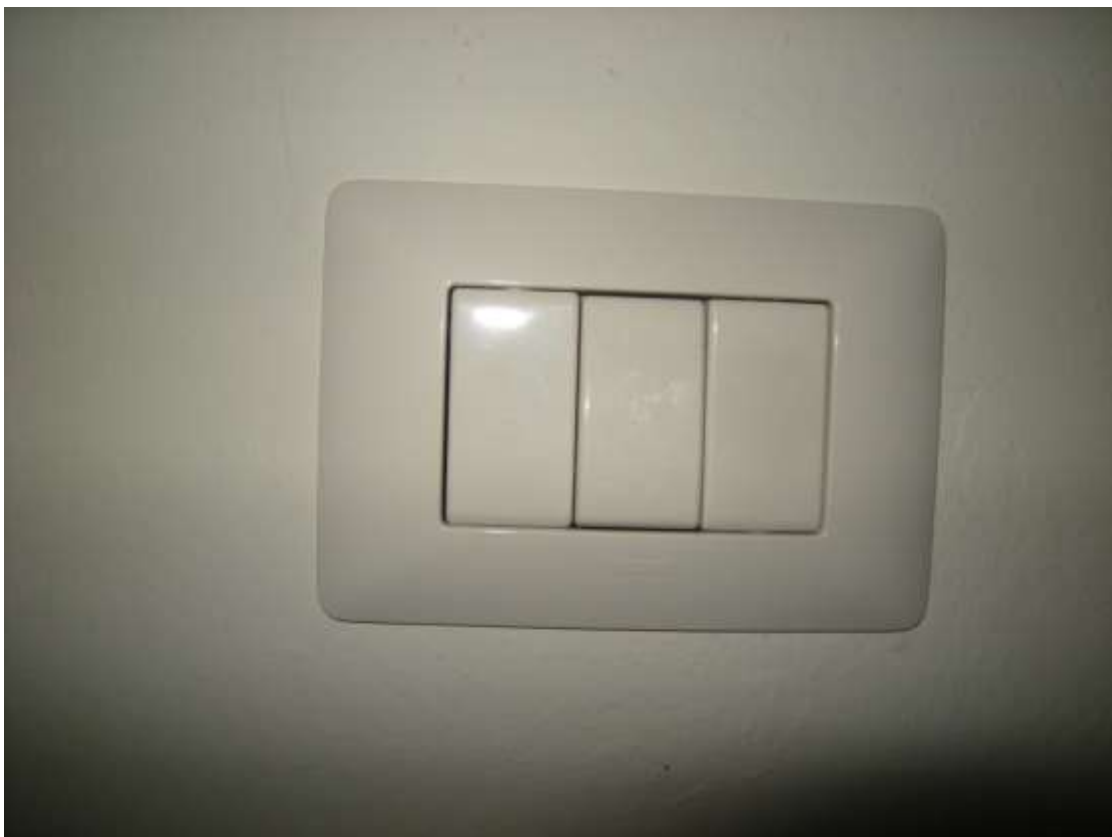
Foto 20 -21:

Budoia, via Cardazzo n°. 13 – Particolari dell'impianto elettrico.

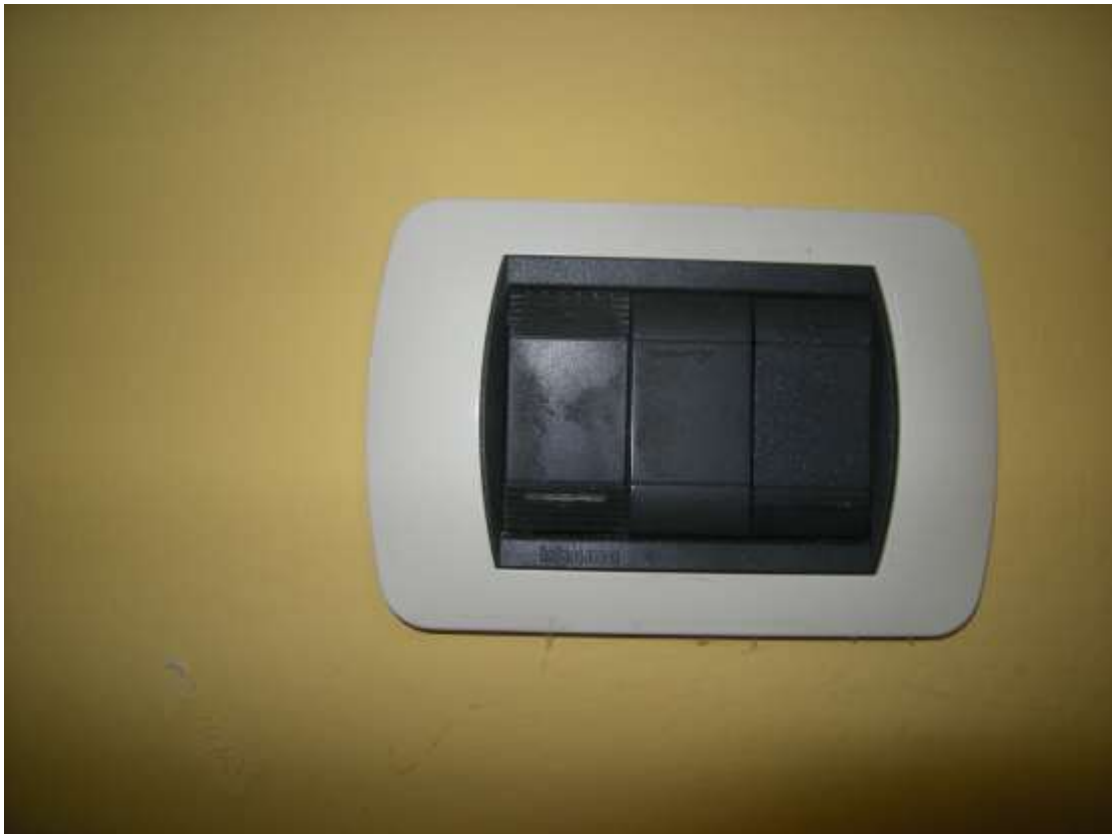
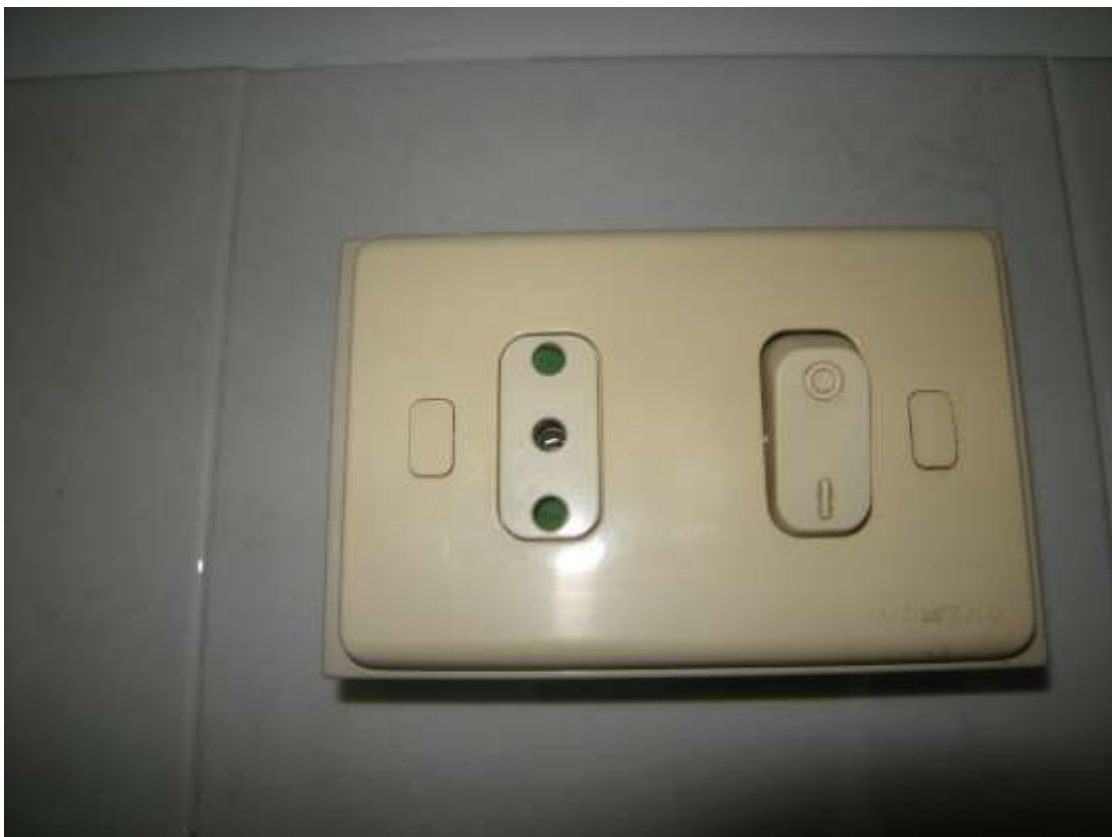
Foto 22 - 23:

Budoia, via Cardazzo n°. 13 – Particolari dell'impianto elettrico.

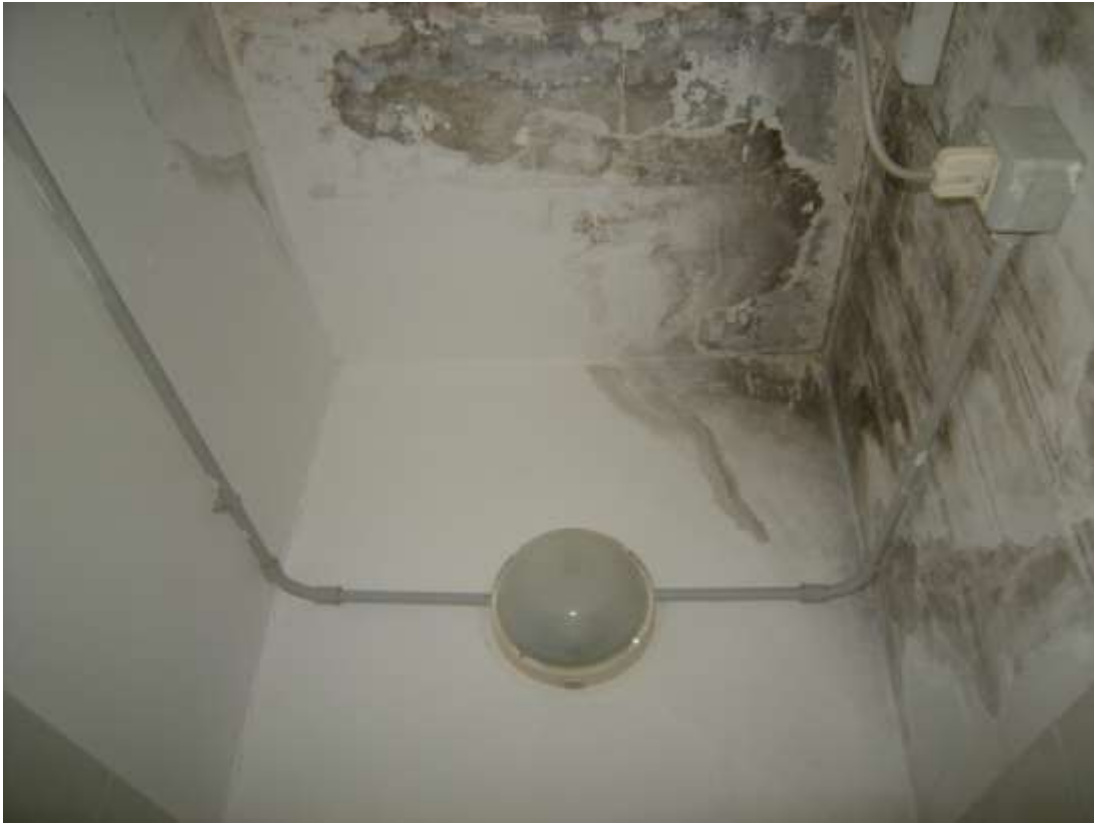
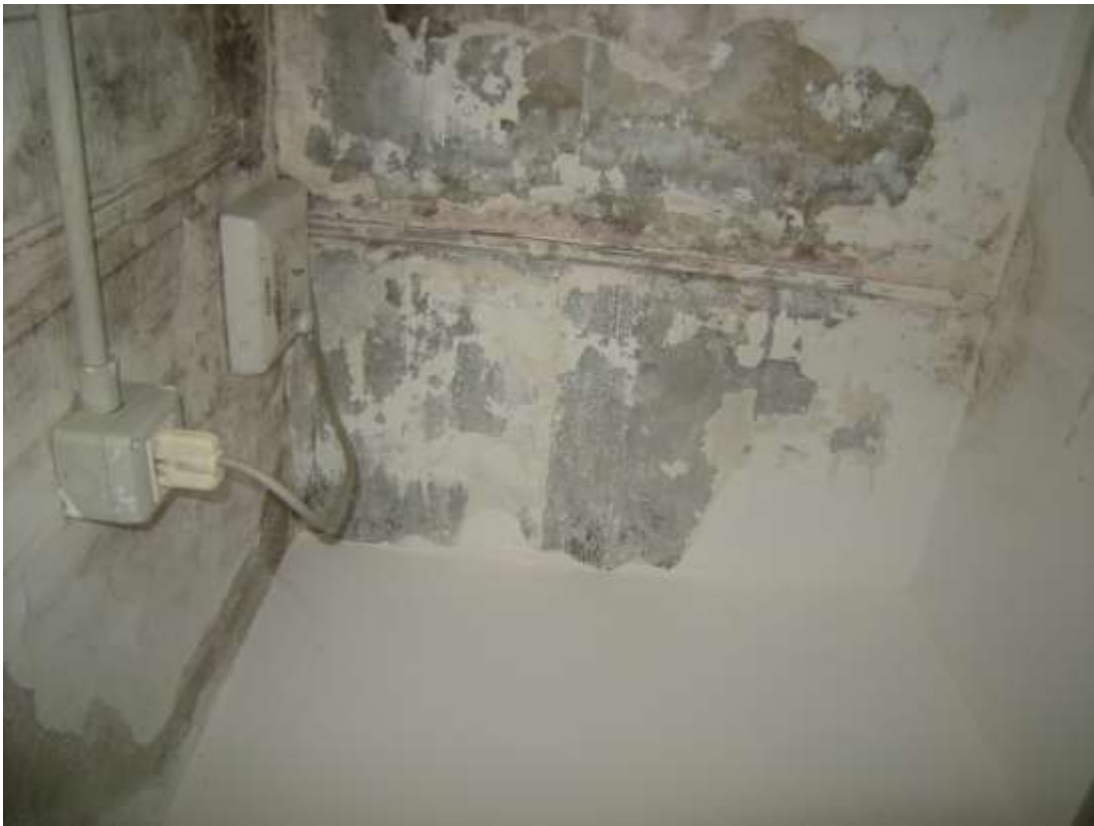
Foto 24 -25:

Budoia, via Cardazzo n°. 13, WC - *Danni agli intonaci.*
