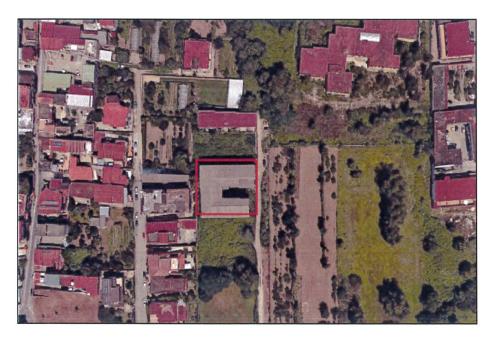
Foto 2: Individuazione del terreno e del fabbricato che insiste su di esso

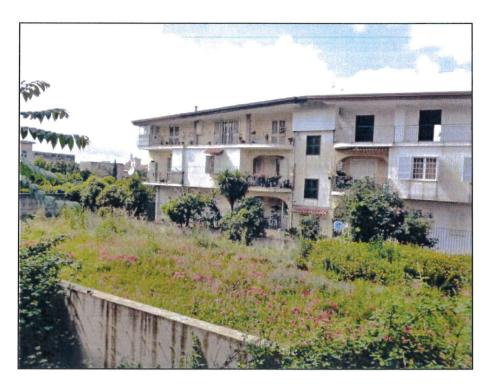
Foto 3: Confine Nord con proprietà aliena

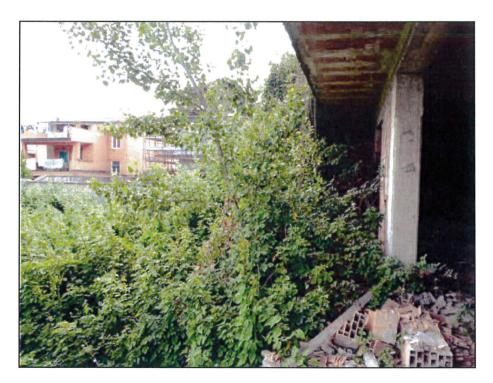
Foto 4: Confine Sud con terreno di proprietà con proprietà aliena

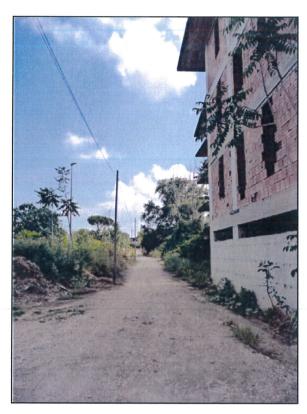
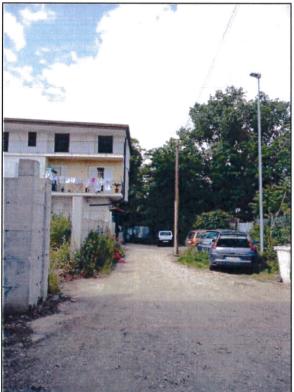
Foto nn. 5 e 6: Stradina di accesso al cespite e che costeggia lo stesso lungo il lato Est

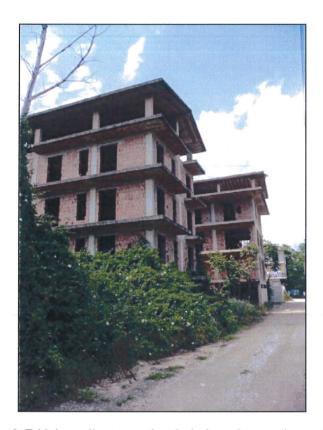
Foto 9: Fabbricato allo stato rustico che insiste sul terreno in questione

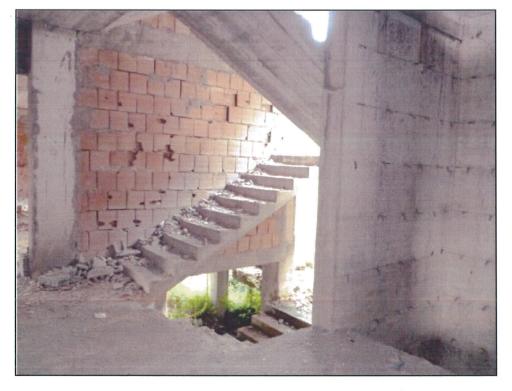
Foto 10: Collegamenti verticali e vano ascensore in calcestruzzo armato

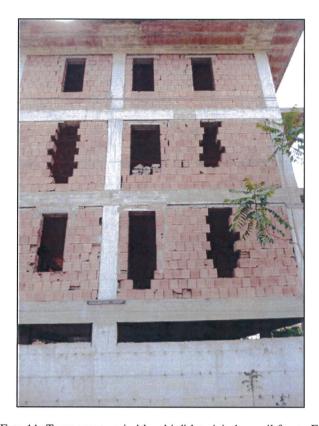
Foto 11: Tompagnature in blocchi di laterizio lungo il fronte Est

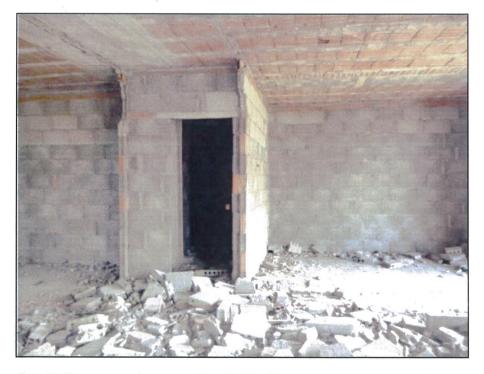
Foto 12: Tramezzature interne con blocchi di lapillo

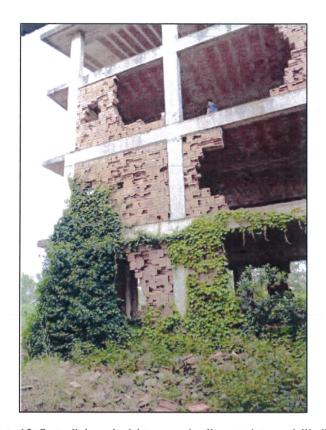
Foto 13: Stato di degrado dei tompagni sulla corte interna dell'edificio

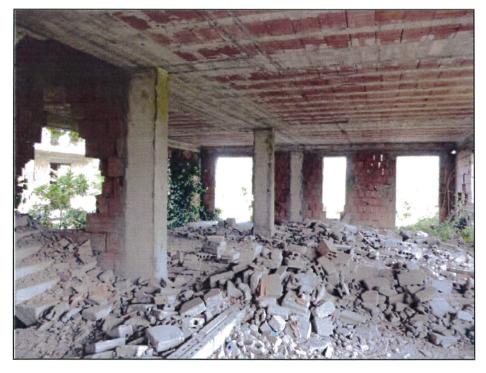
Foto 14: Atti vandalici all'interno del fabbricato

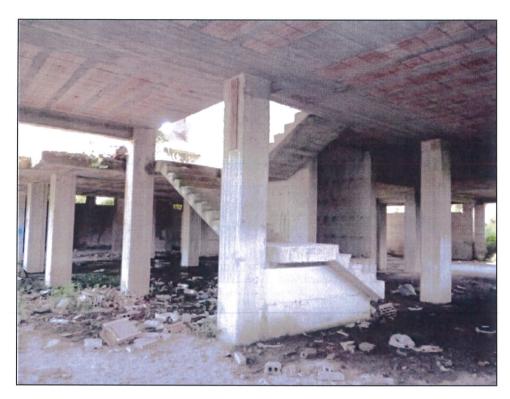
Foto 15: Rampa di collegamento tra il piano seminterrato con i diversi livelli del cespite

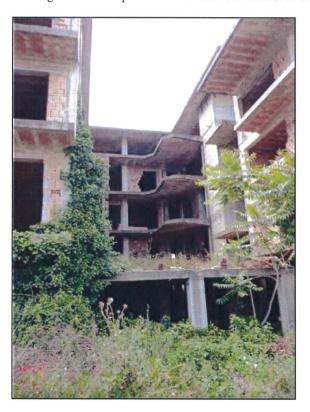
Foto 16: ballatoi e parti comuni del fabbricato

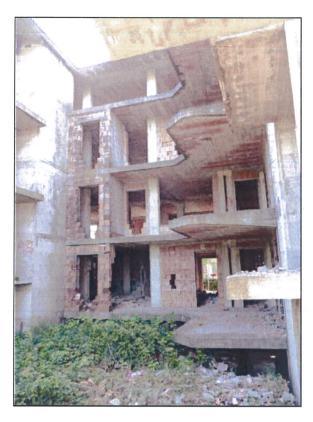
Foto 17: Ballatoi e predisposizione per il giunto strutturale

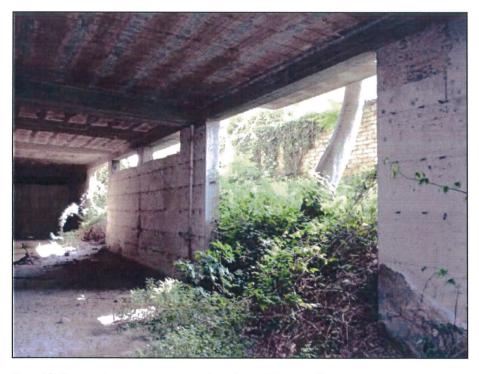
Foto 18: Vegetazione spontanea cresciuta davanti il varco di accesso al garage
