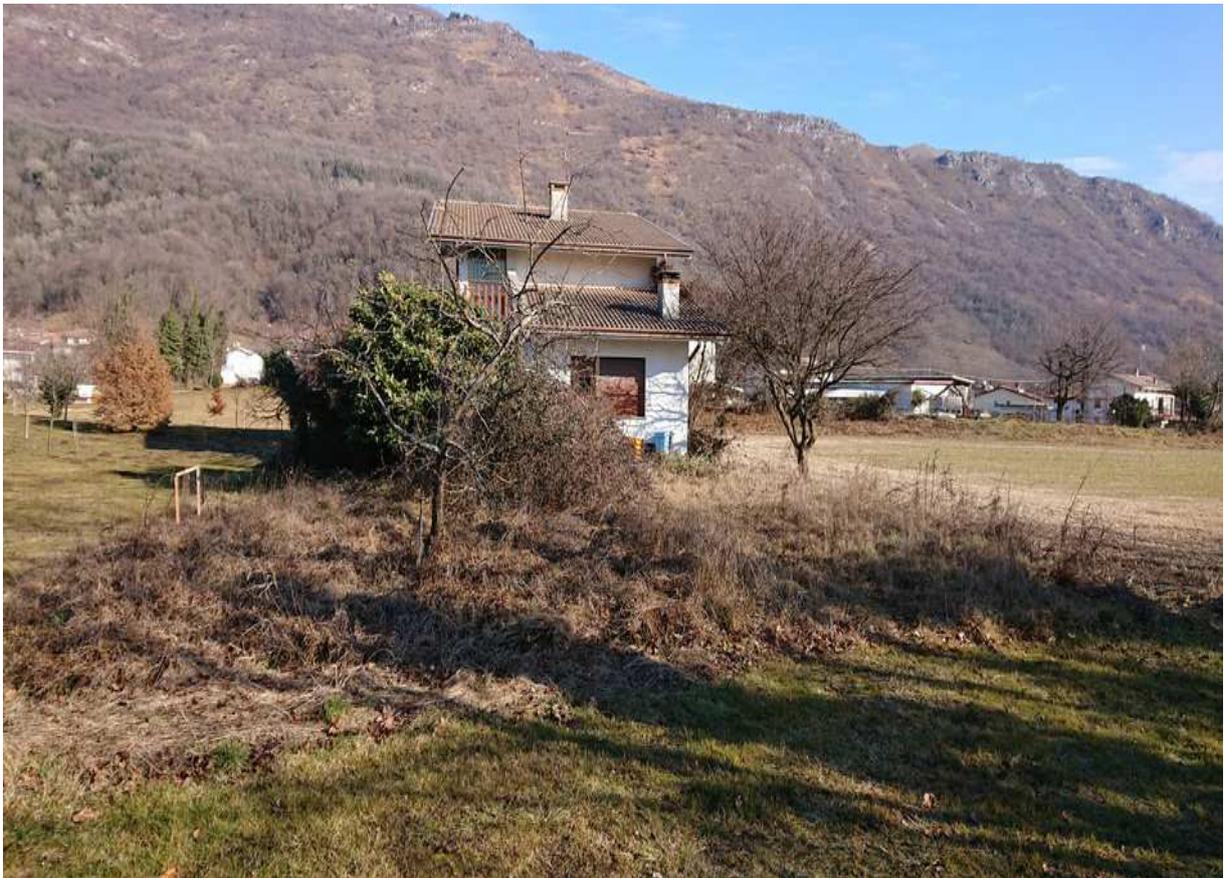
Foto n° 1 - 20/01/2019 - Comune di Meduno, foglio 19, part. 1509 – Visione esterna degli immobili pignorati.

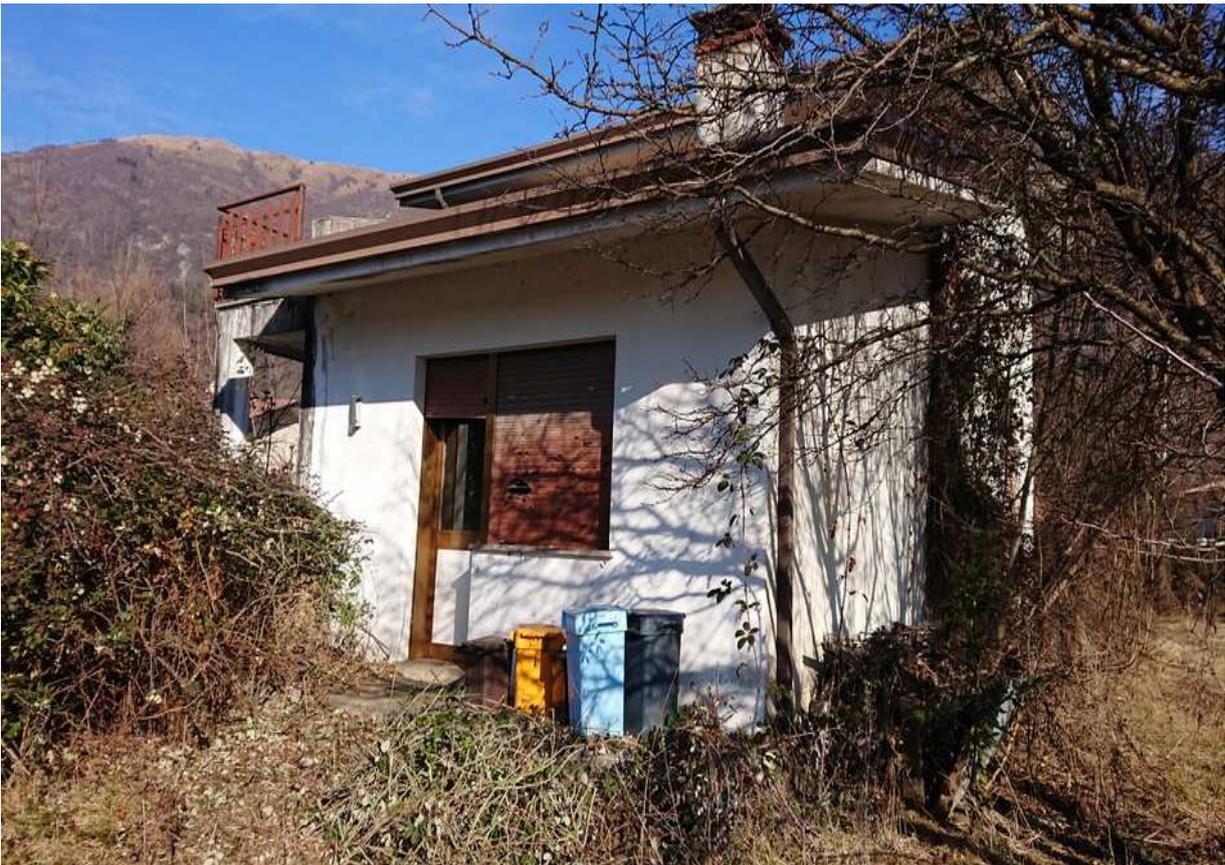
Foto n° 2 - 20/01/2019 - Comune di Meduno, foglio 19, part. 1509 – Visione esterna dell'abitazione pignorata. Porta di accesso alla cucina.

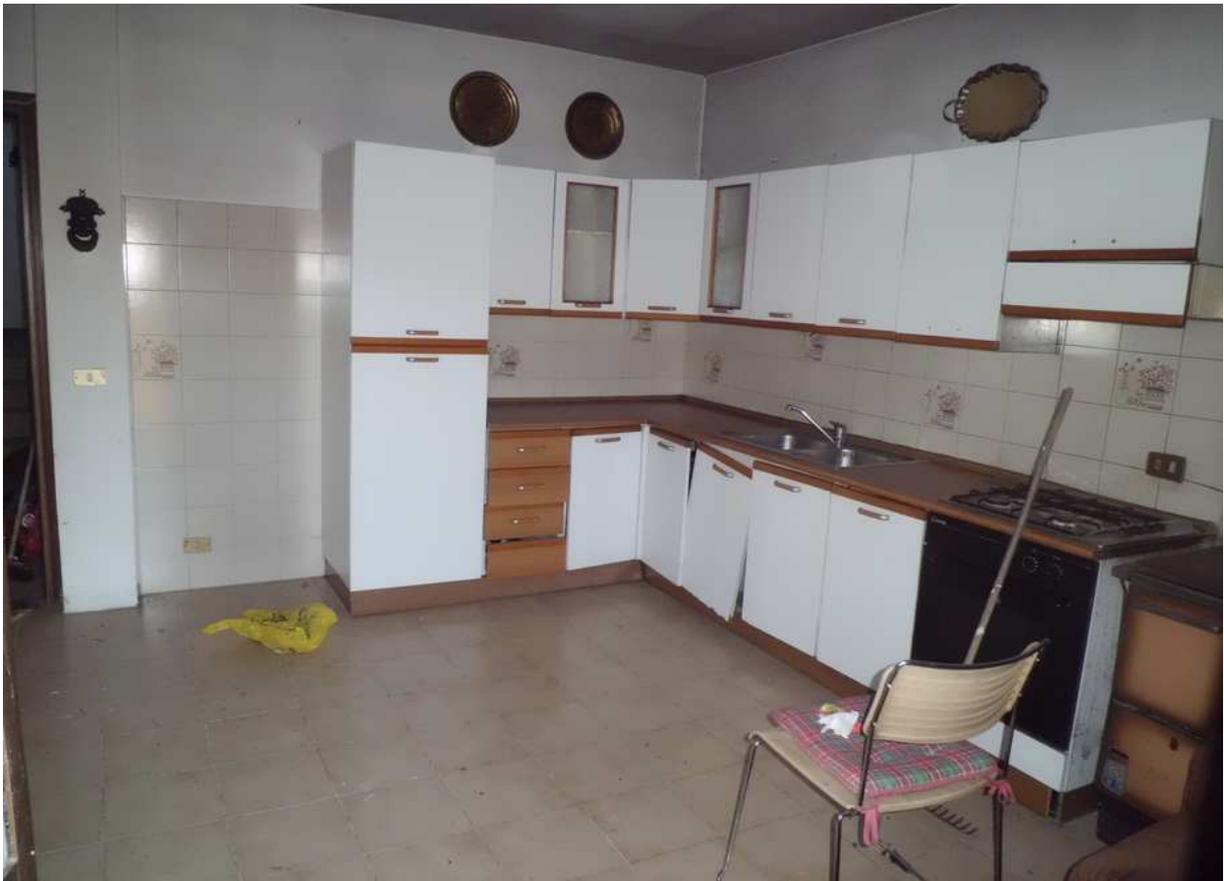
Foto n° 3 - 20/01/2019 - Comune di Meduno, foglio 19, part. 1509 – Stanza catastalmente identificata come cucina. Fotografia scattata dalla porta di accesso esterna.

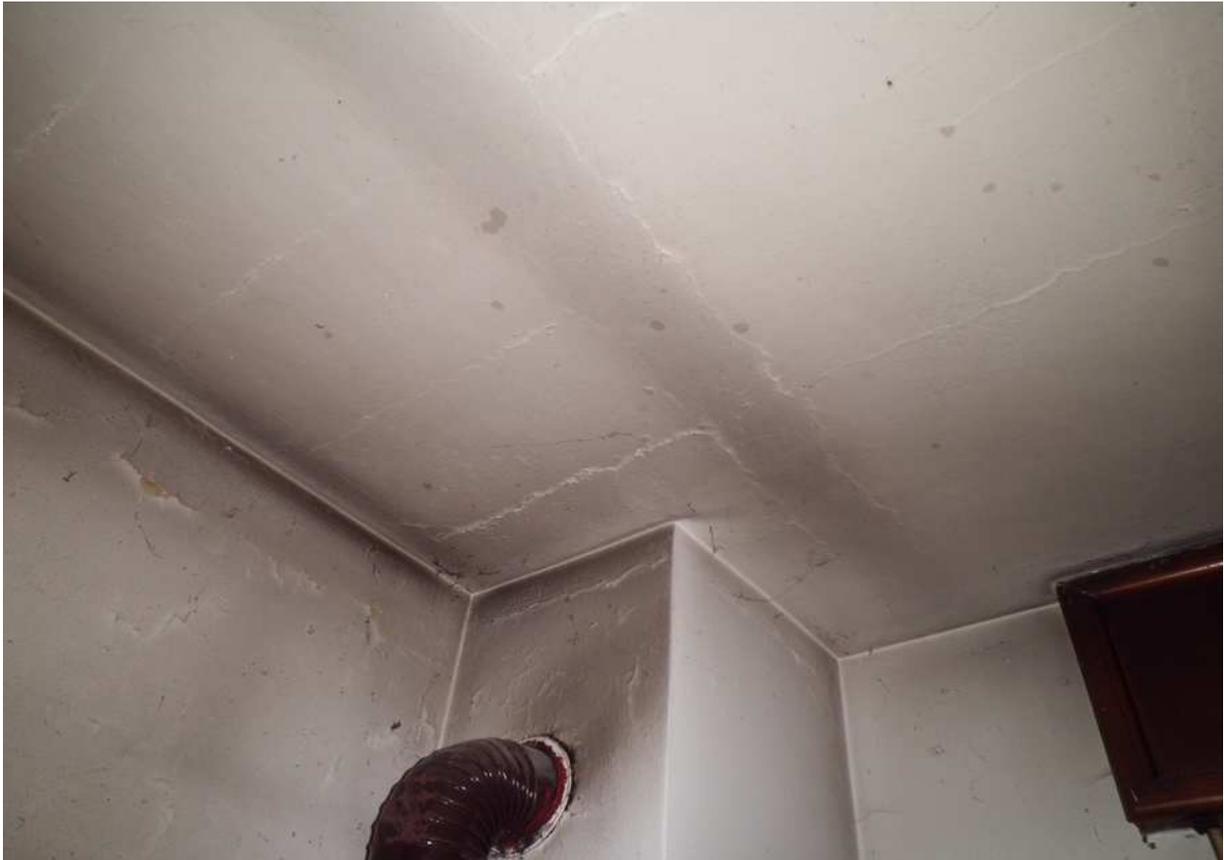
Foto n° 4 - 20/01/2019 - Comune di Meduno, foglio 19, part. 1509 – Stanza catastalmente identificata come cucina. Particolare del soffitto.

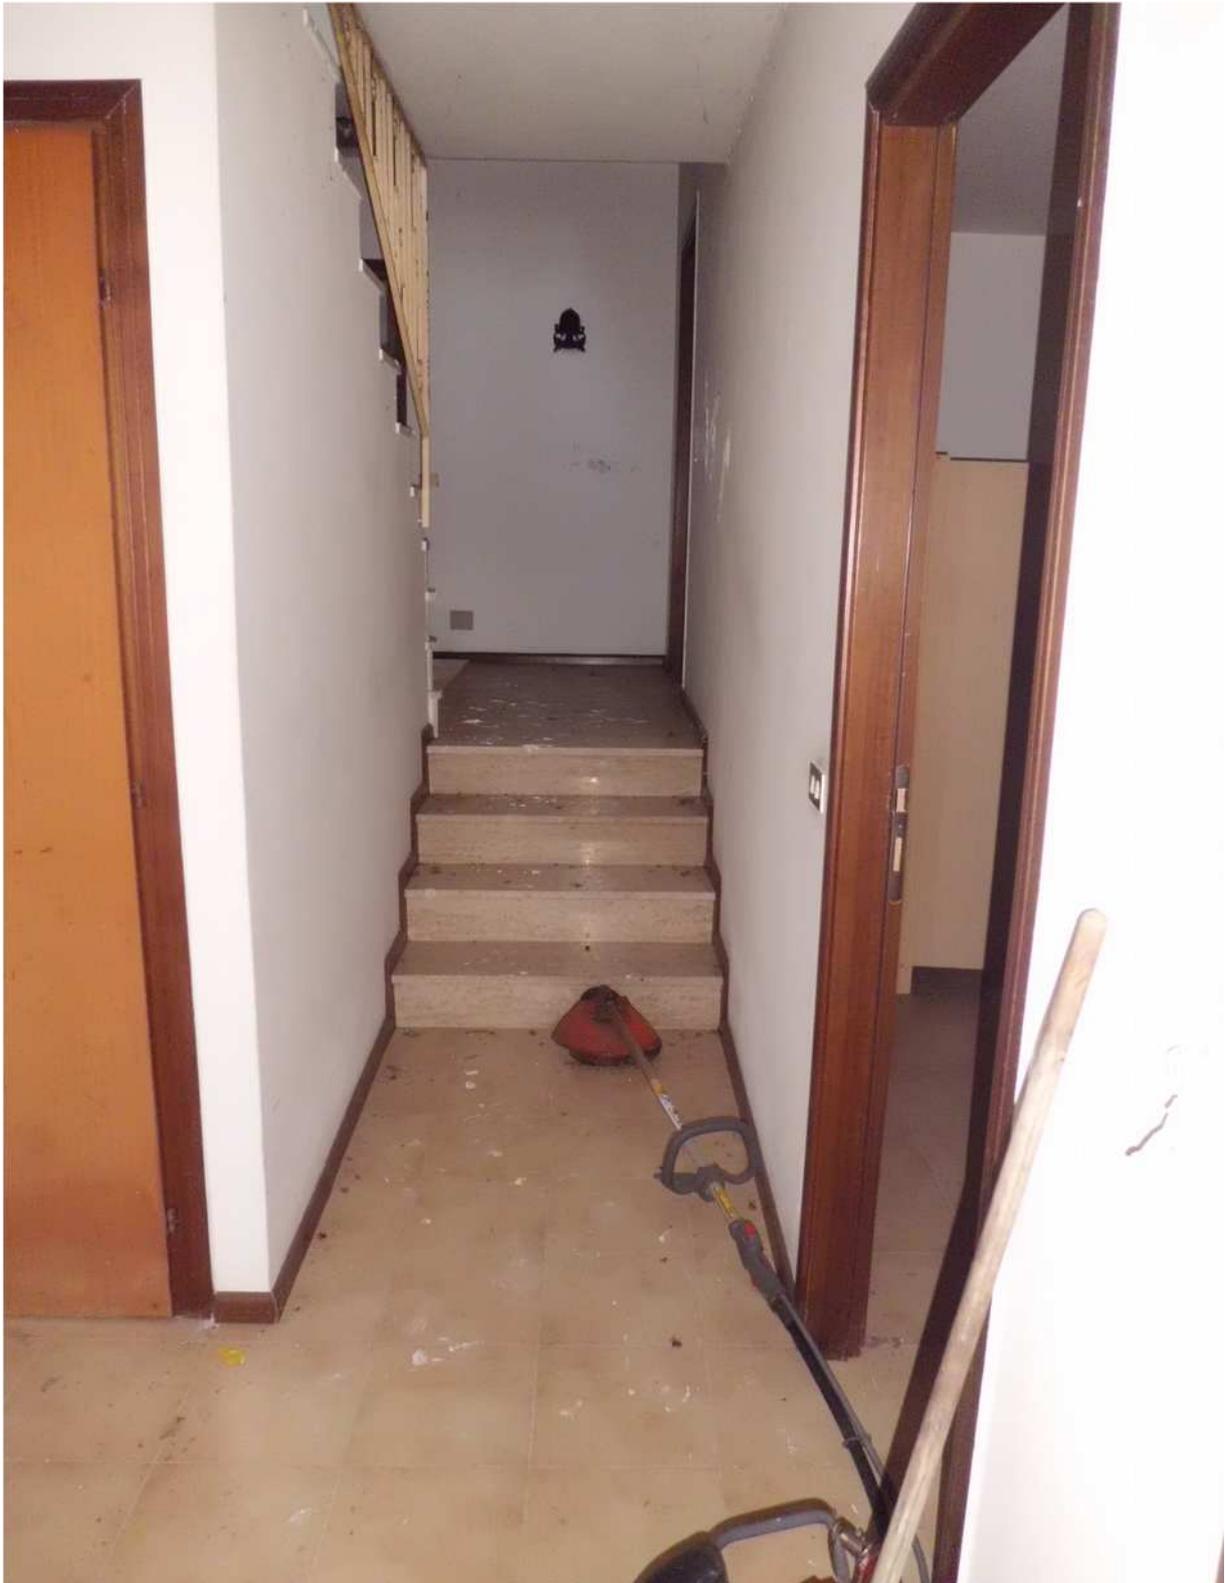
Foto n° 5 - 20/01/2019 - Comune di Meduno, foglio 19, part. 1509 – Disimpegno al piano terra. A destra visibile la porta di accesso al soggiorno. Di fronte le scale che permettono l'accesso al livello rialzato.

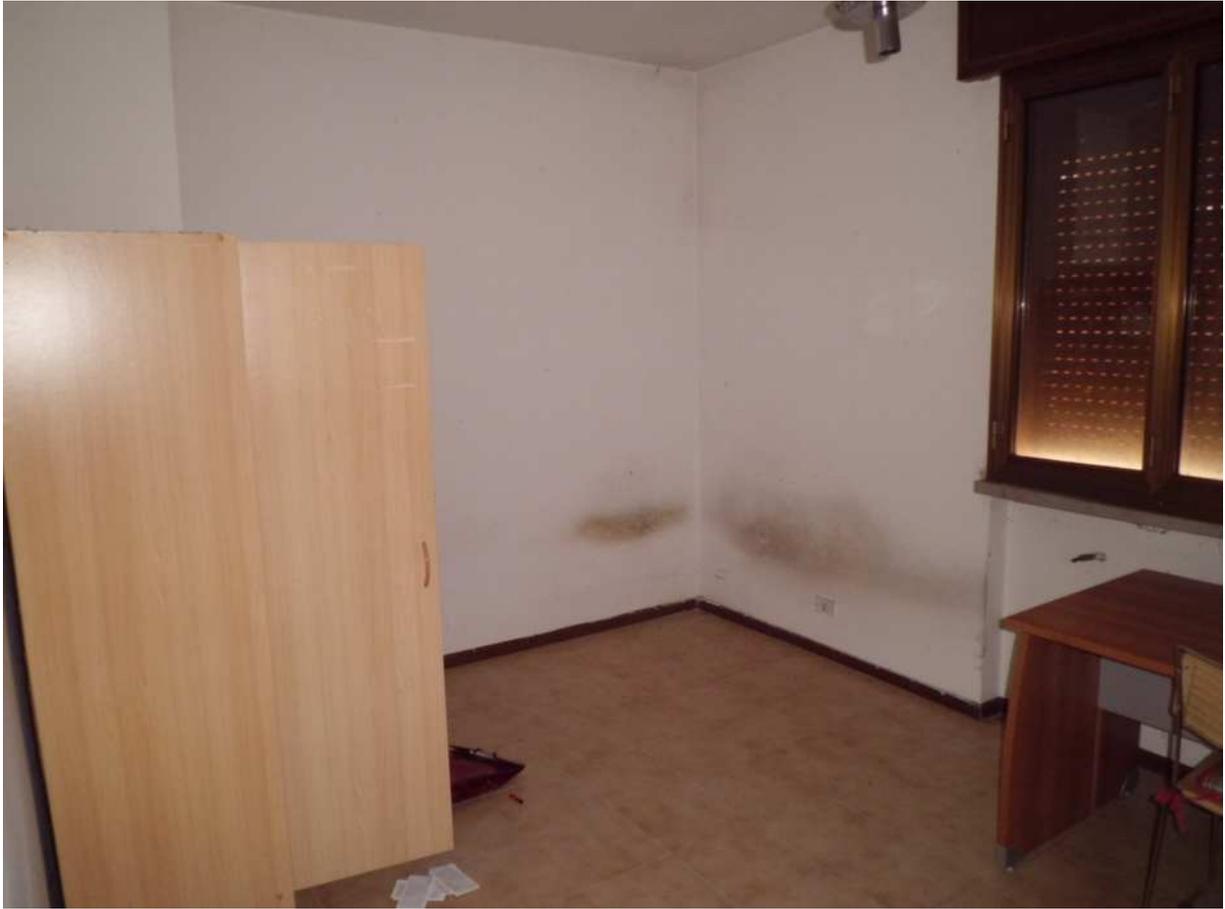
Foto n° 6 - 20/01/2019 - Comune di Meduno, foglio 19, part. 1509 – Soggiorno al piano terra.

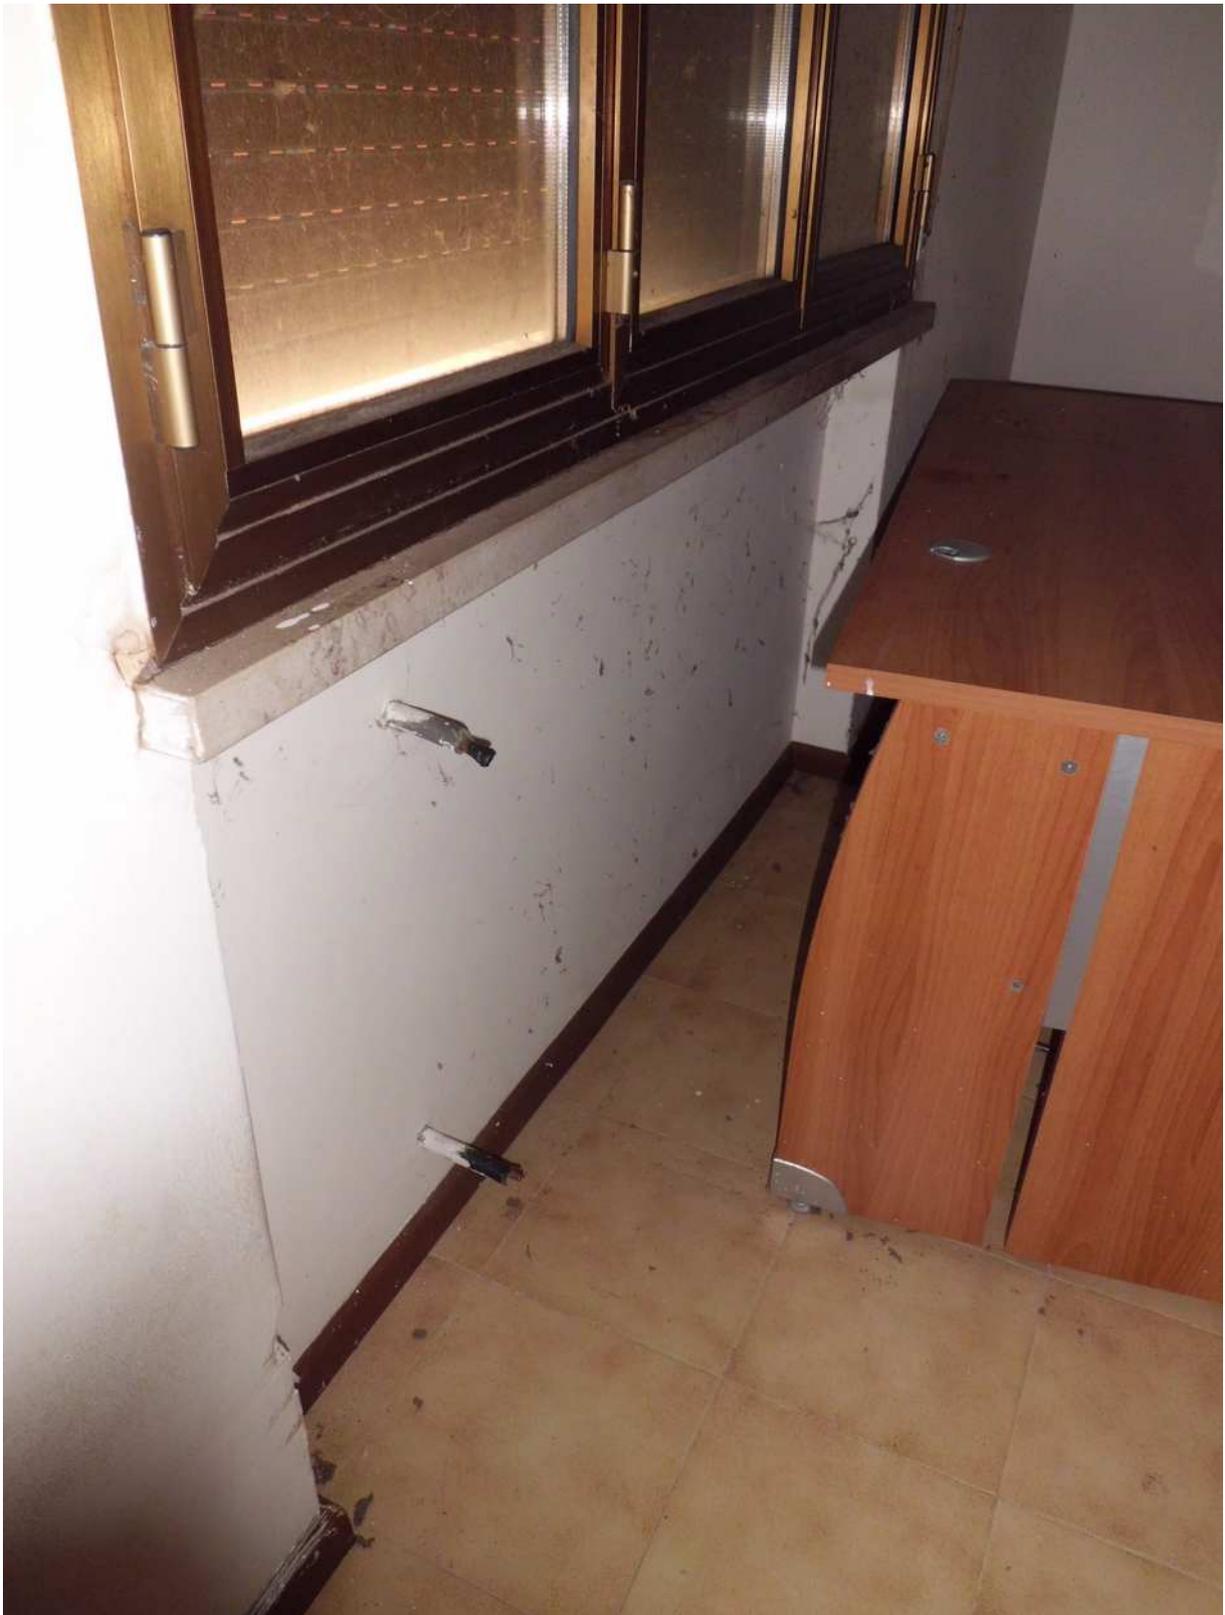
Foto n° 7 - 20/01/2019 - Comune di Meduno, foglio 19, part. 1509 – Soggiorno al piano terra. Particolare dell' impianto di riscaldamento.

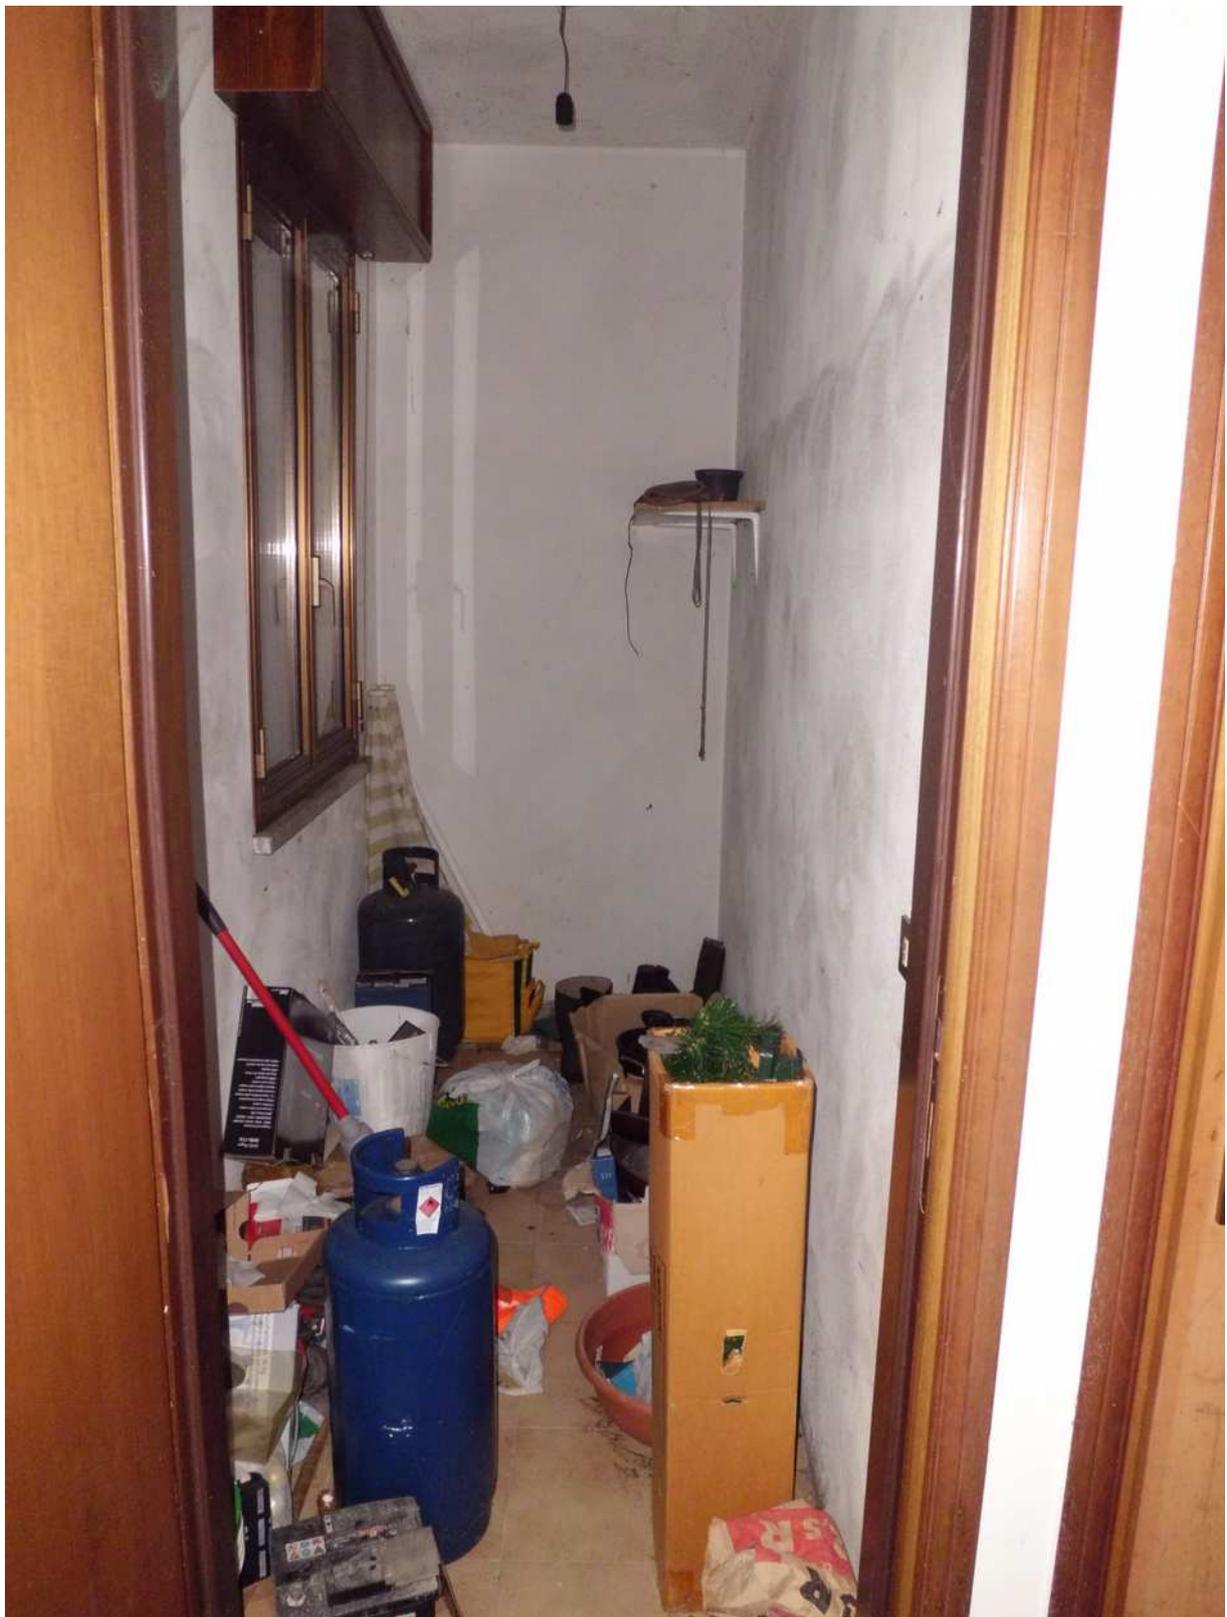
Foto n° 8 - 20/01/2019 - Comune di Meduno, foglio 19, part. 1509 – Ripostiglio al piano terra.

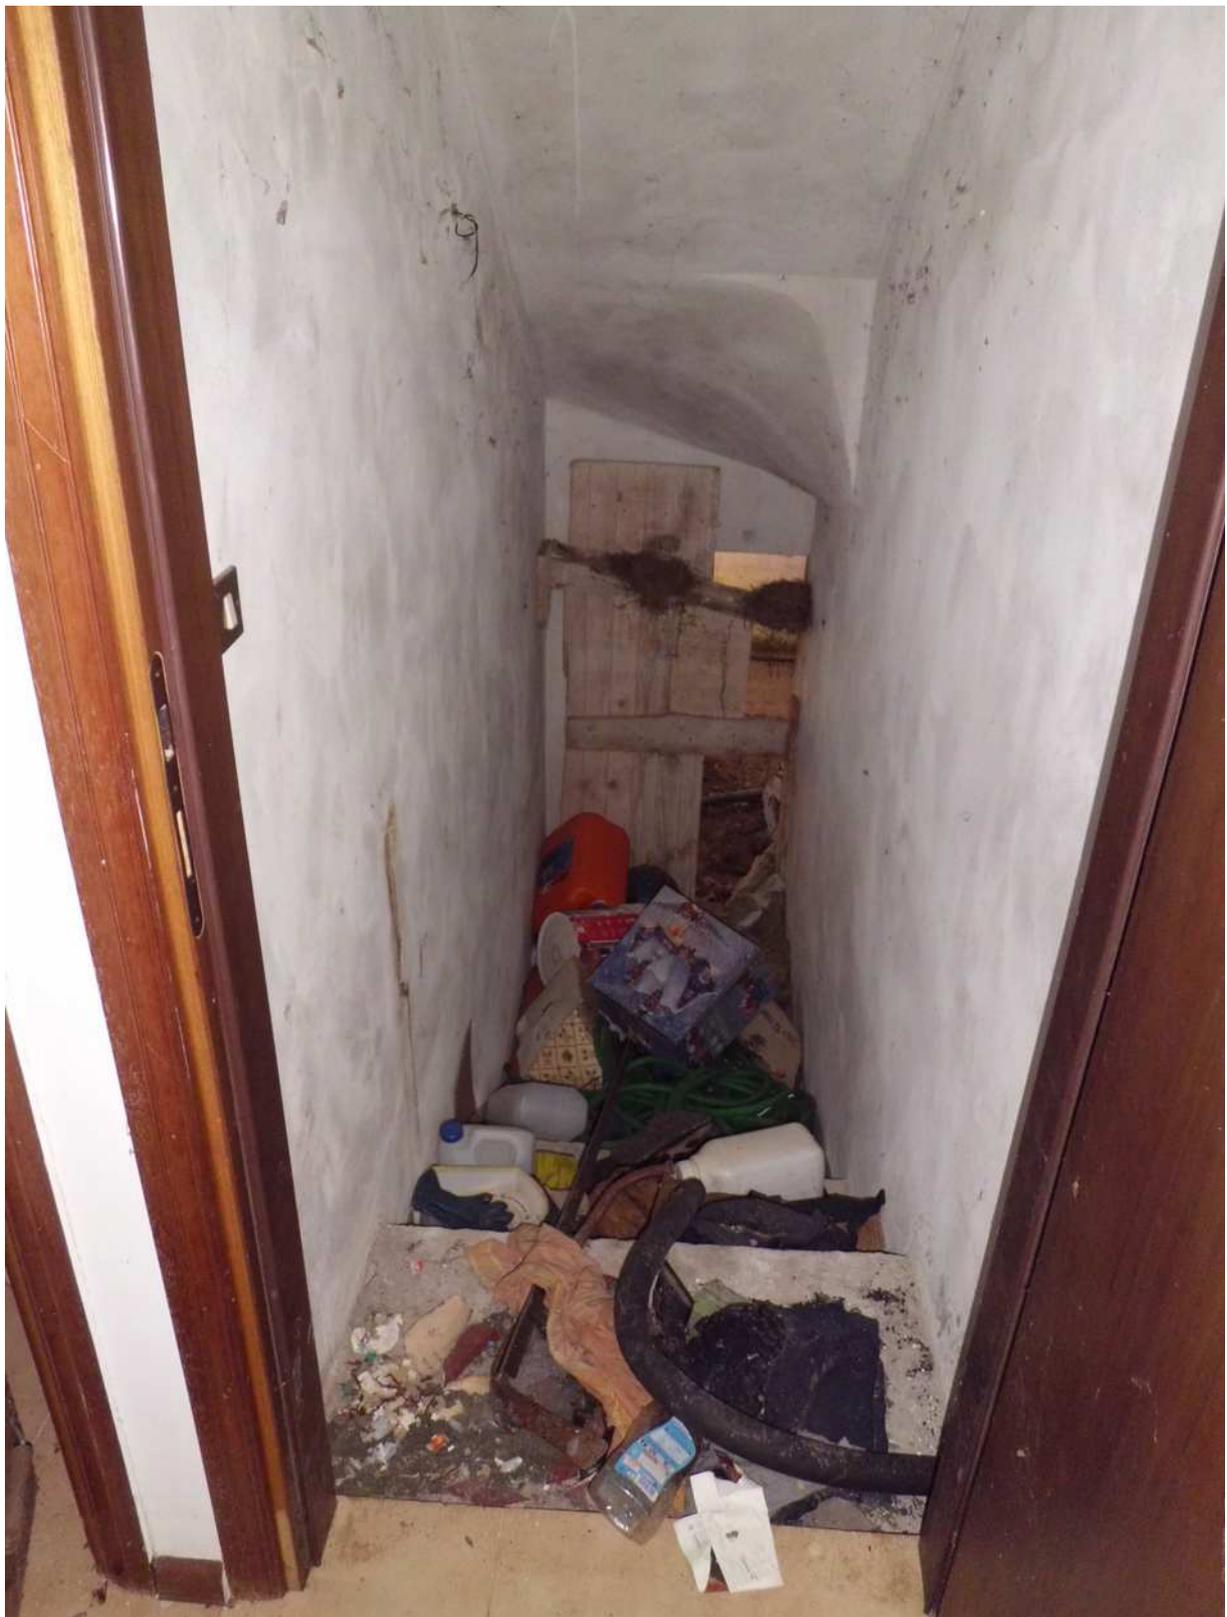
Foto n° 9 - 20/01/2019 - Comune di Meduno, foglio 19, part. 1509 – Scale che conducono alla cantina.

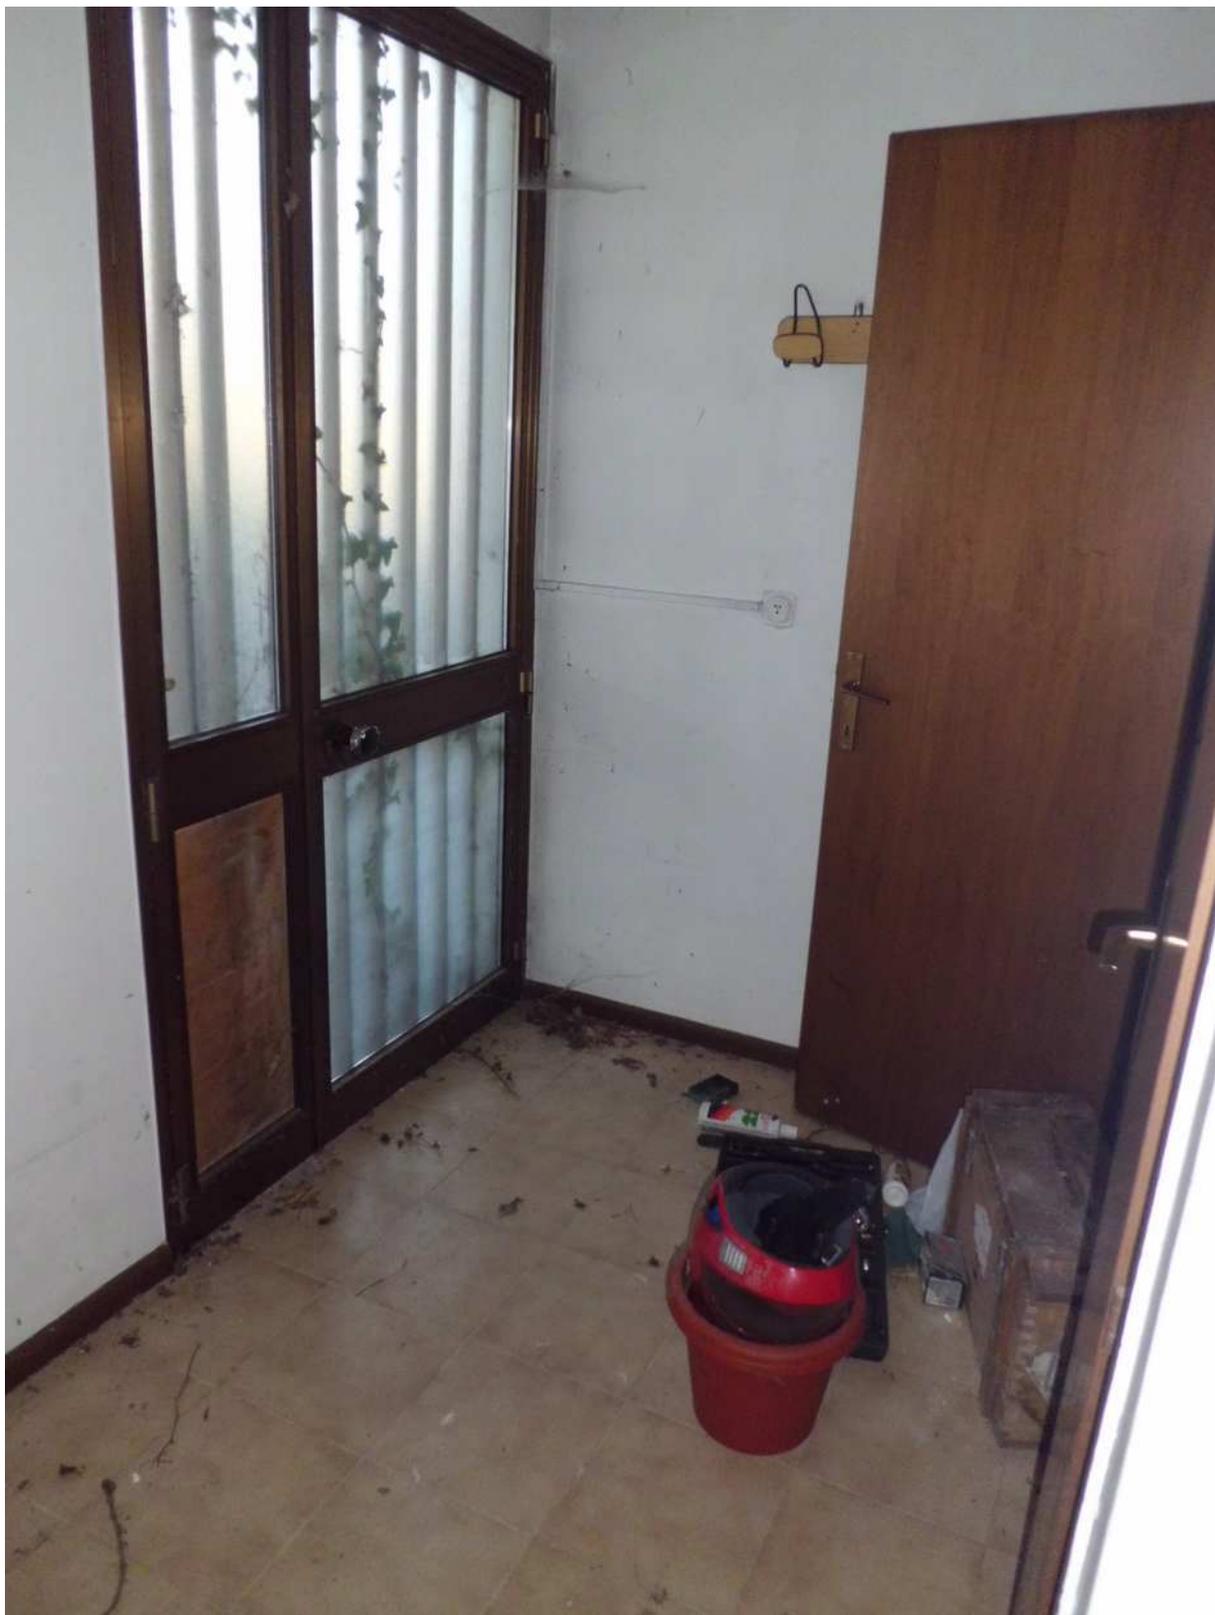
Foto n° 10 - 20/01/2019 - Comune di Meduno, foglio 19, part. 1509 – Disimpegno al piano terra. Visibile la porta che da accesso all'esterno.

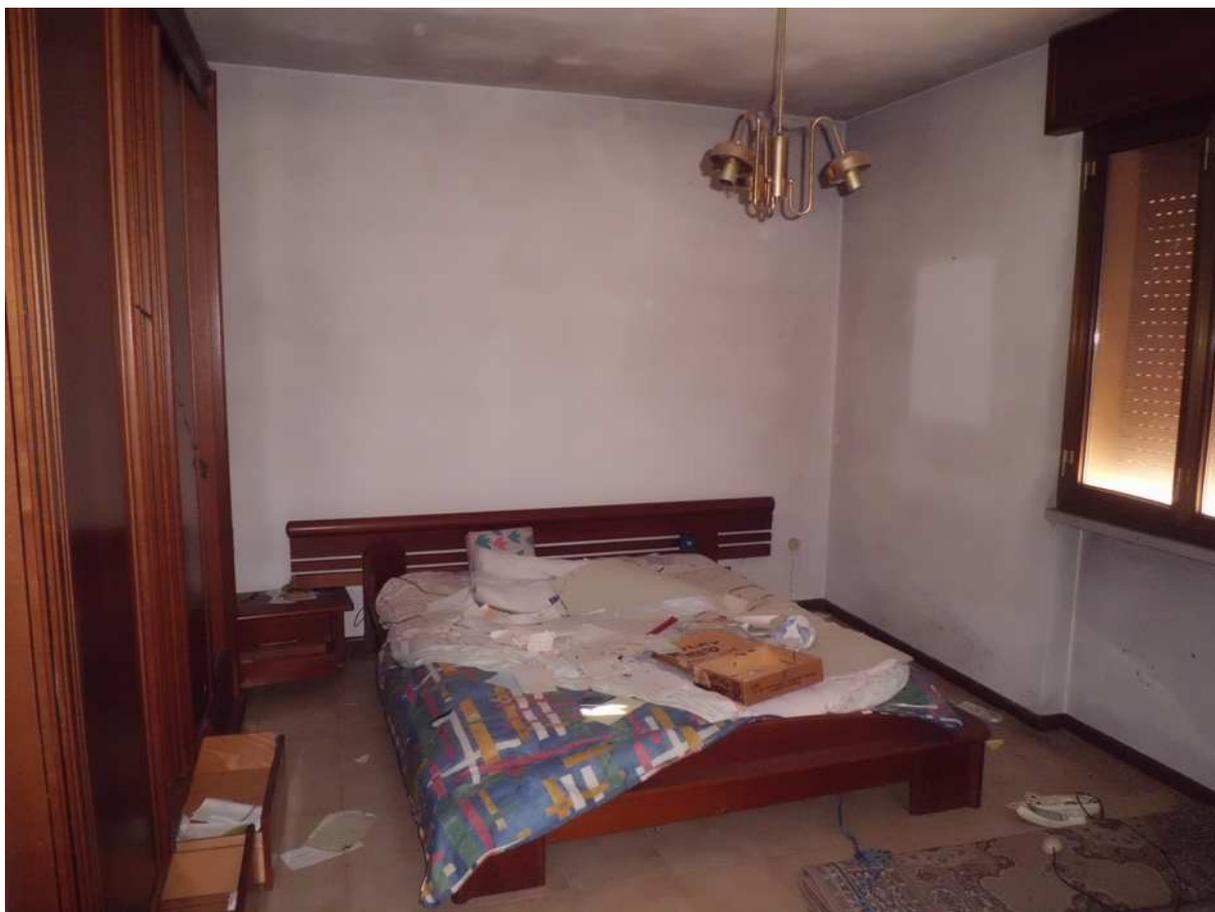
Foto n° 11 - 20/01/2019 - Comune di Meduno, foglio 19, part. 1509 – Camera.

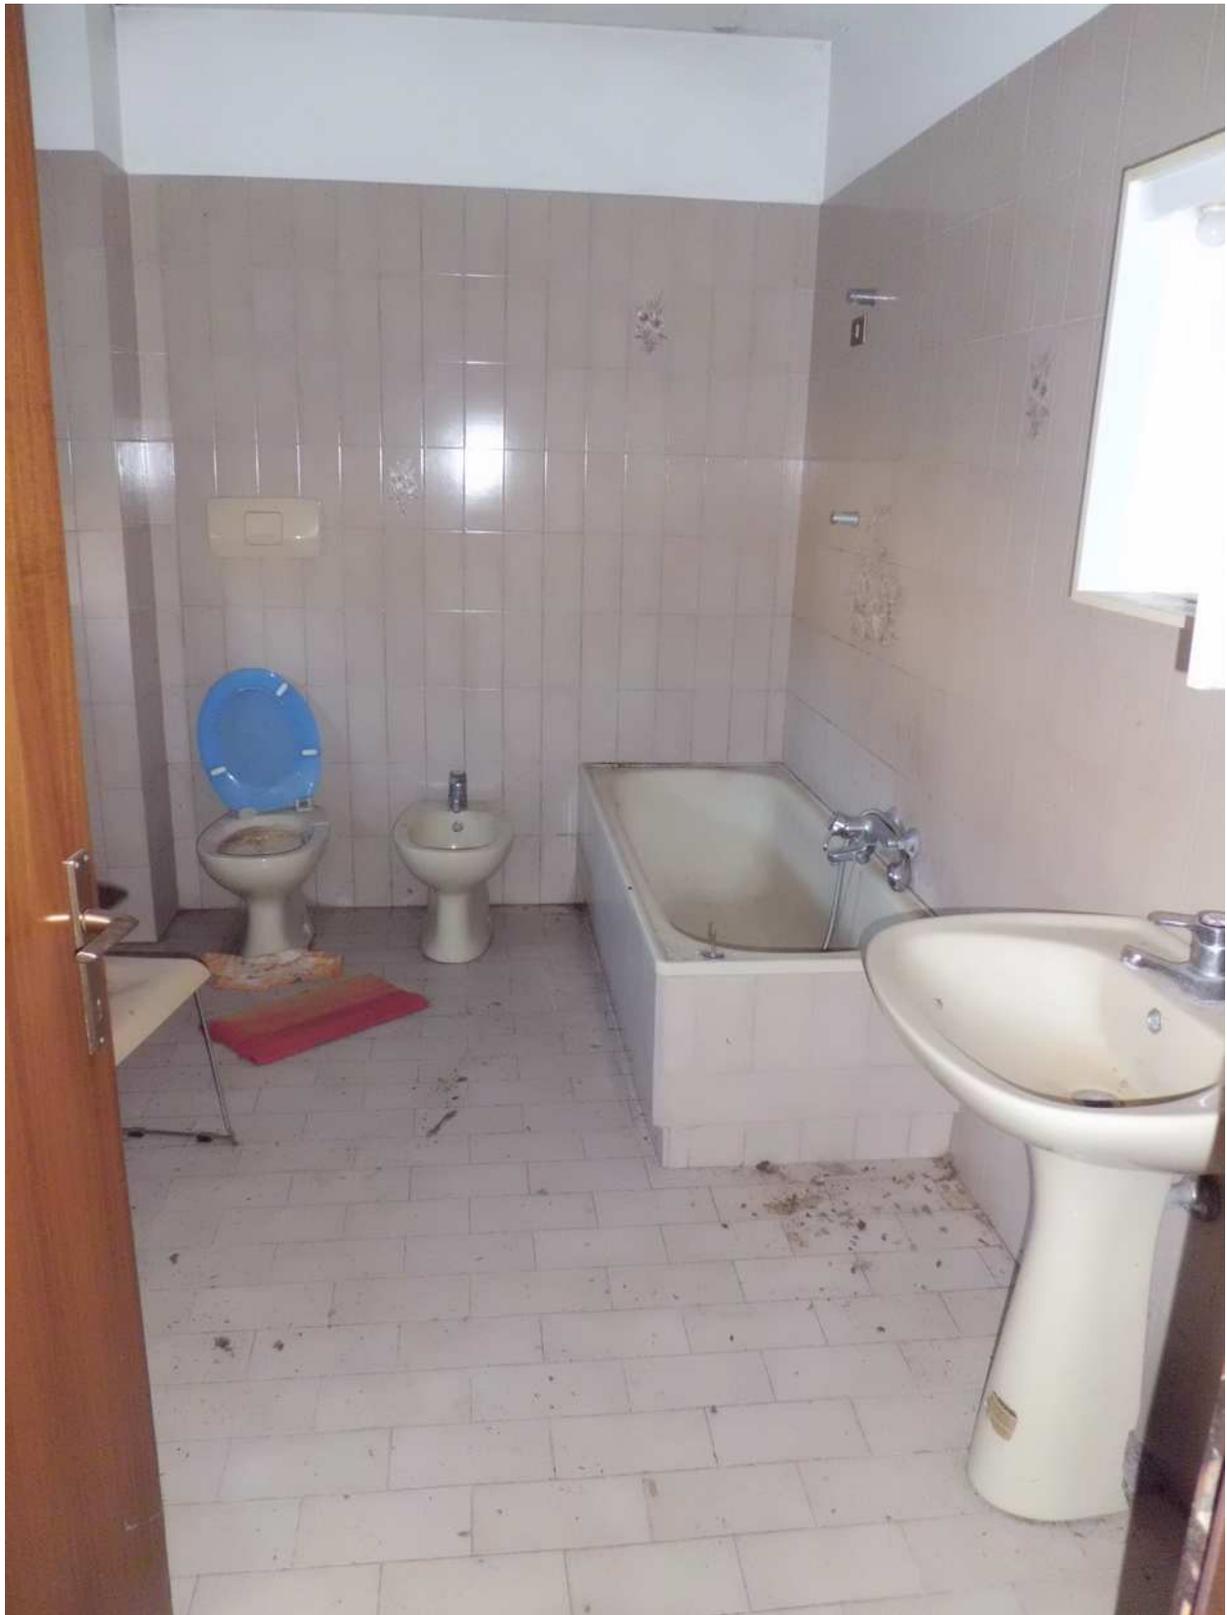
Foto n° 12 - 20/01/2019 - Comune di Meduno, foglio 19, part. 1509 – Bagno.

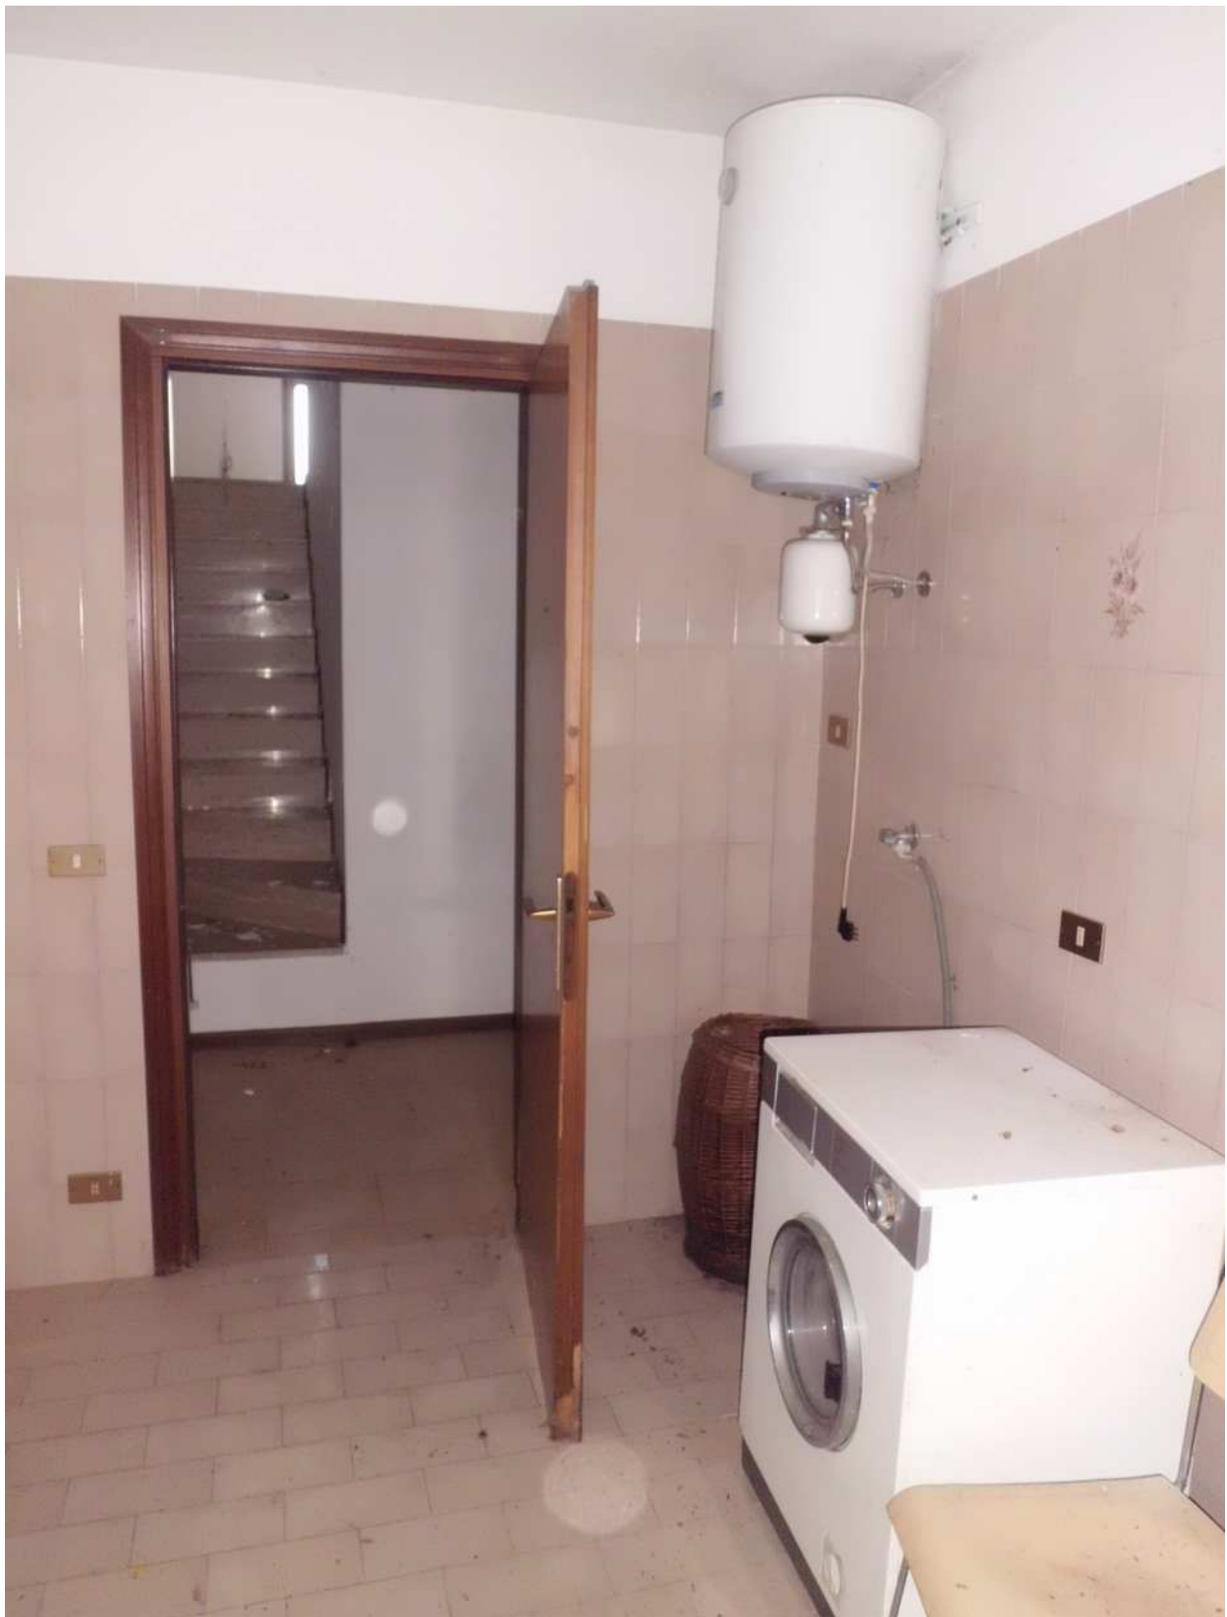
Foto n° 13 - 20/01/2019 - Comune di Meduno, foglio 19, part. 1509 – Bagno.

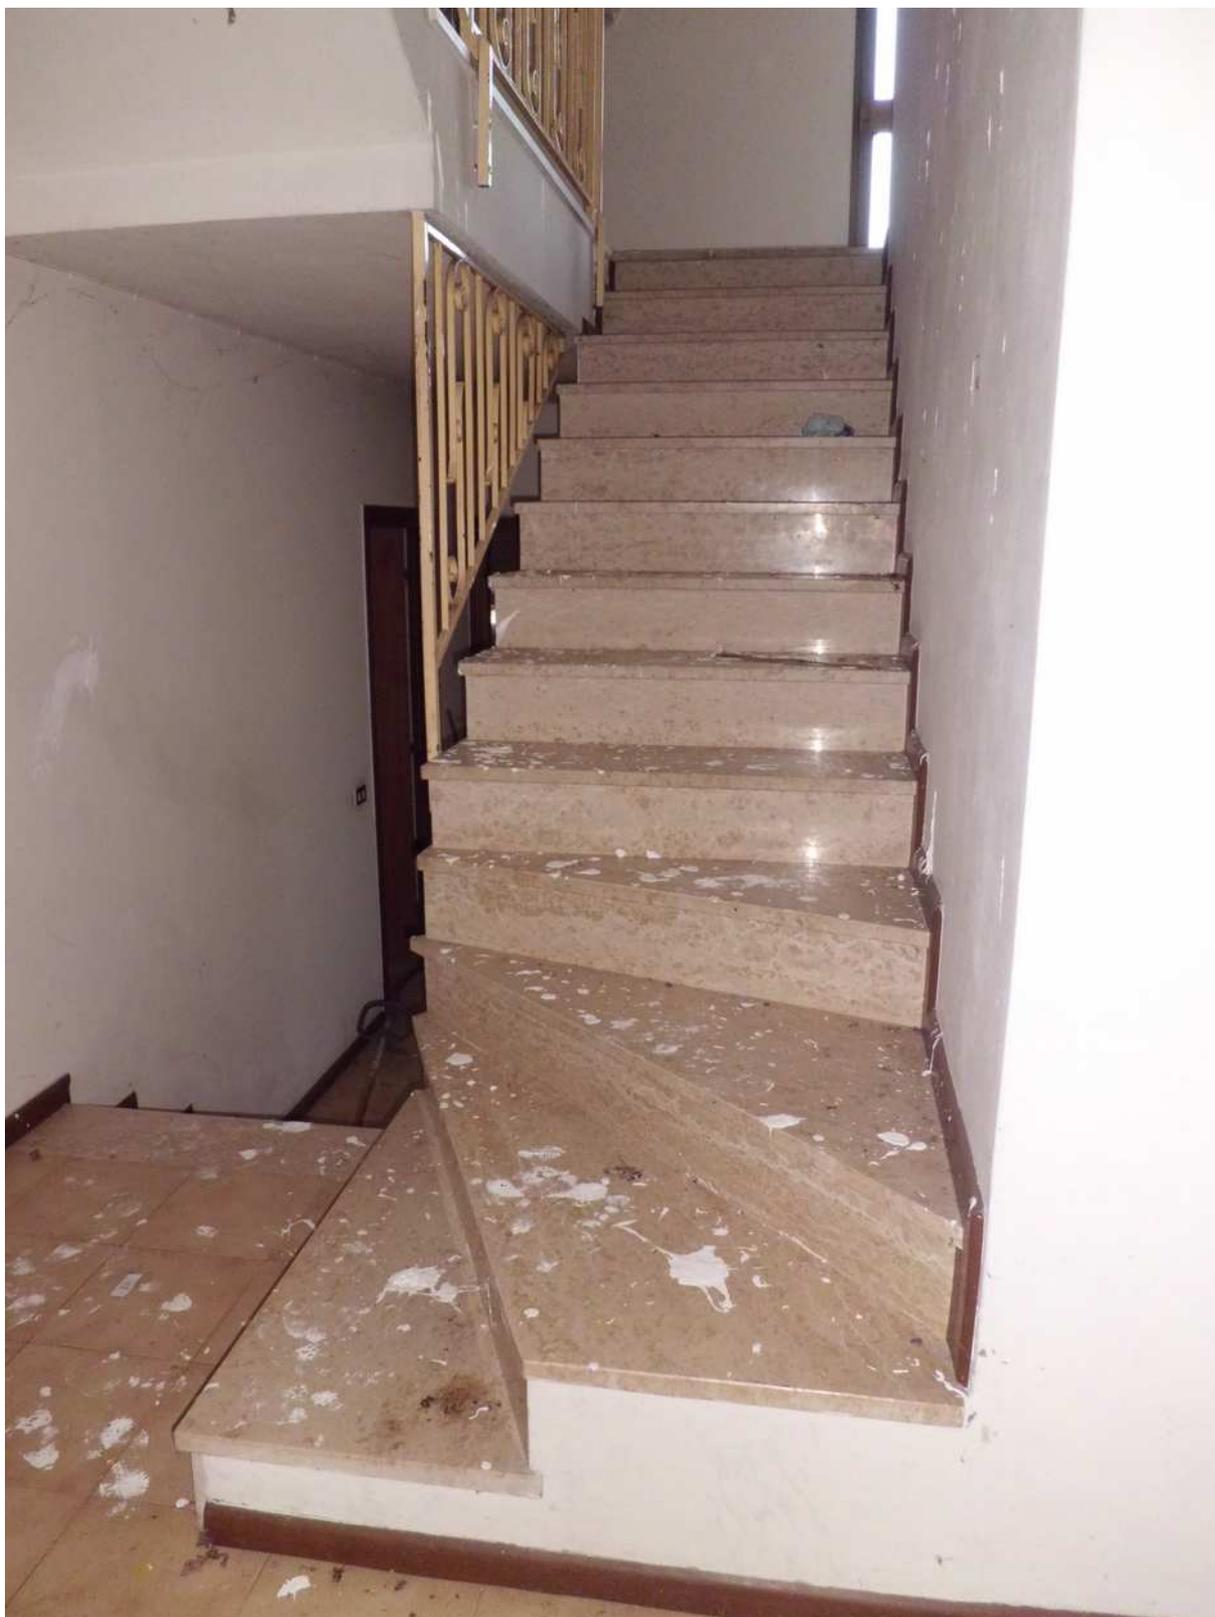
Foto n° 14 - 20/01/2019 - Comune di Meduno, foglio 19, part. 1509 – Scale interne che collegano i piani dell'edificio.
