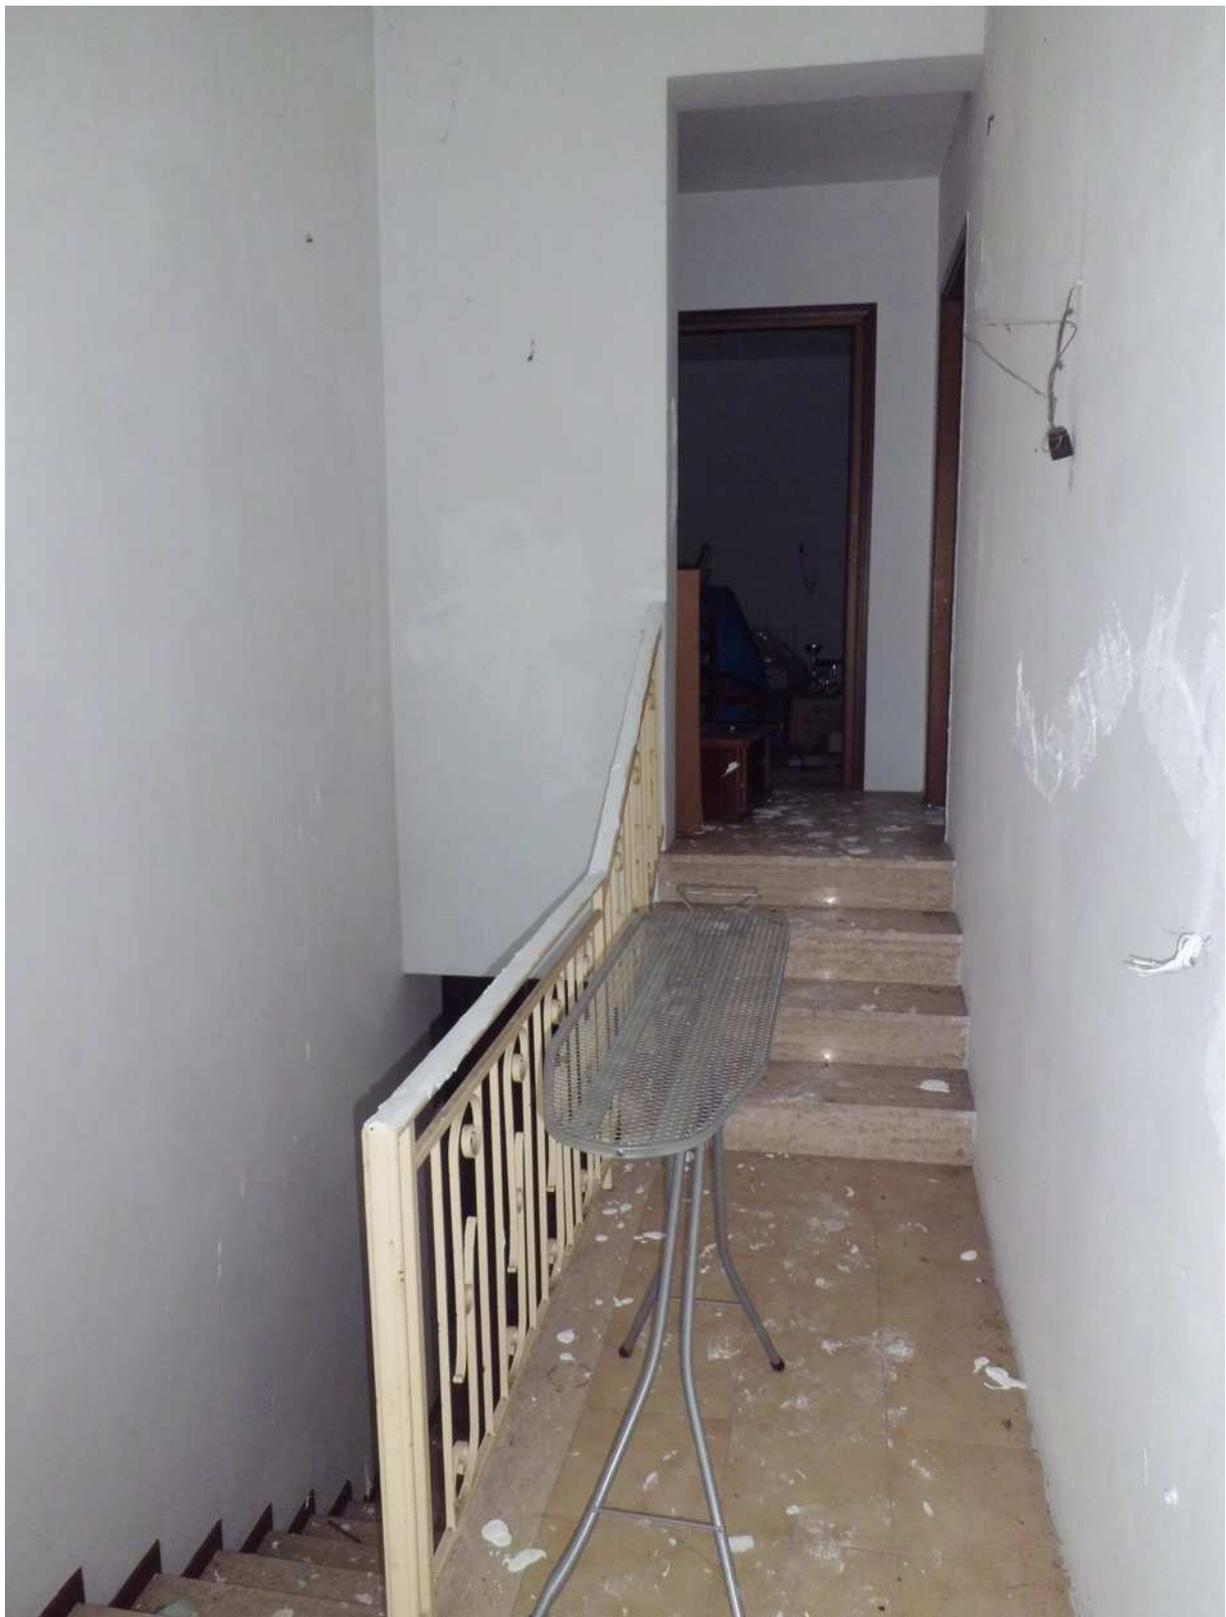
Foto n° 15 - 20/01/2019 - Comune di Meduno, foglio 19, part. 1509 – Corridoio al piano superiore. Visibili le scale che conducono al livello rialzato.

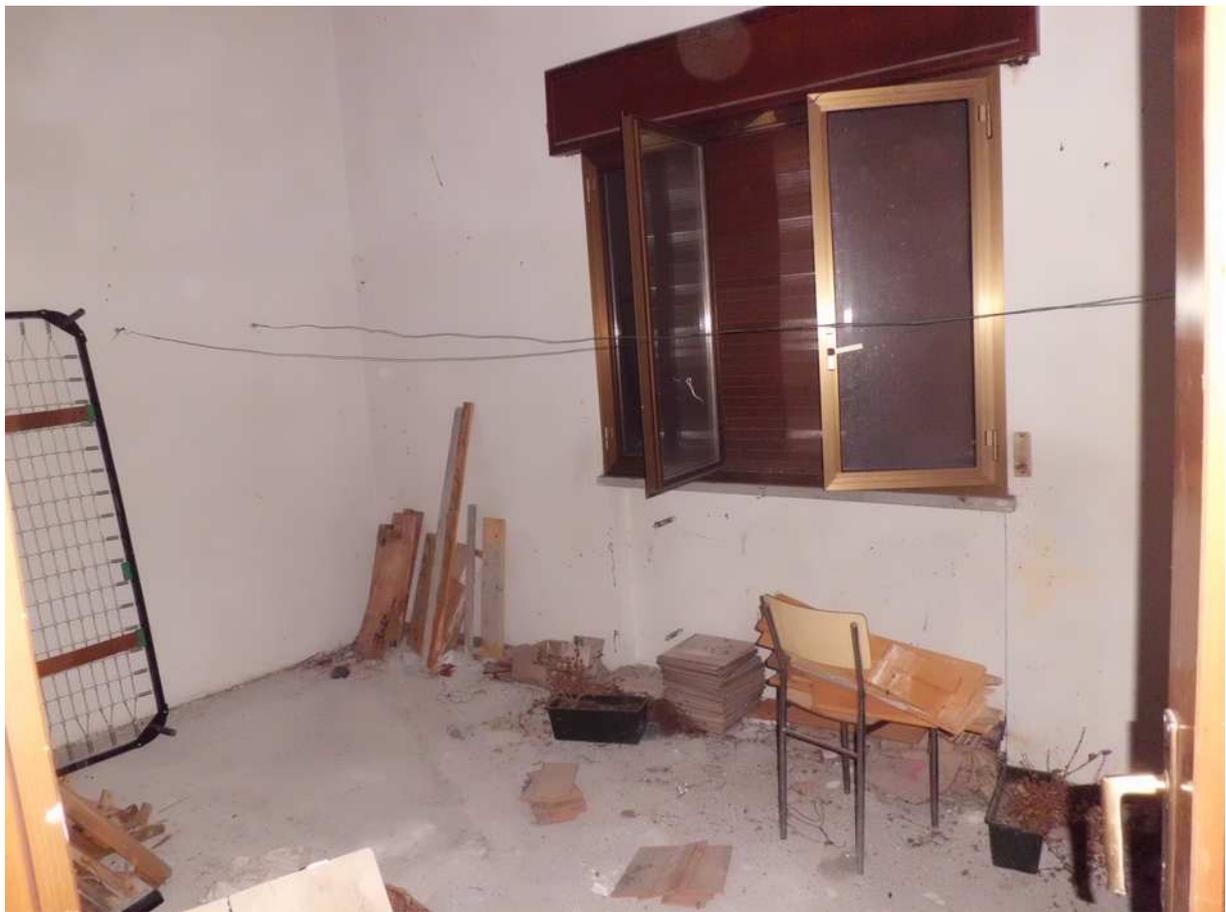
Foto n° 16 - 20/01/2019 - Comune di Meduno, foglio 19, part. 1509 – Stanza posta a sud-est dell'edificio catastalmente individuata come camera; visibile il pavimento al grezzo.

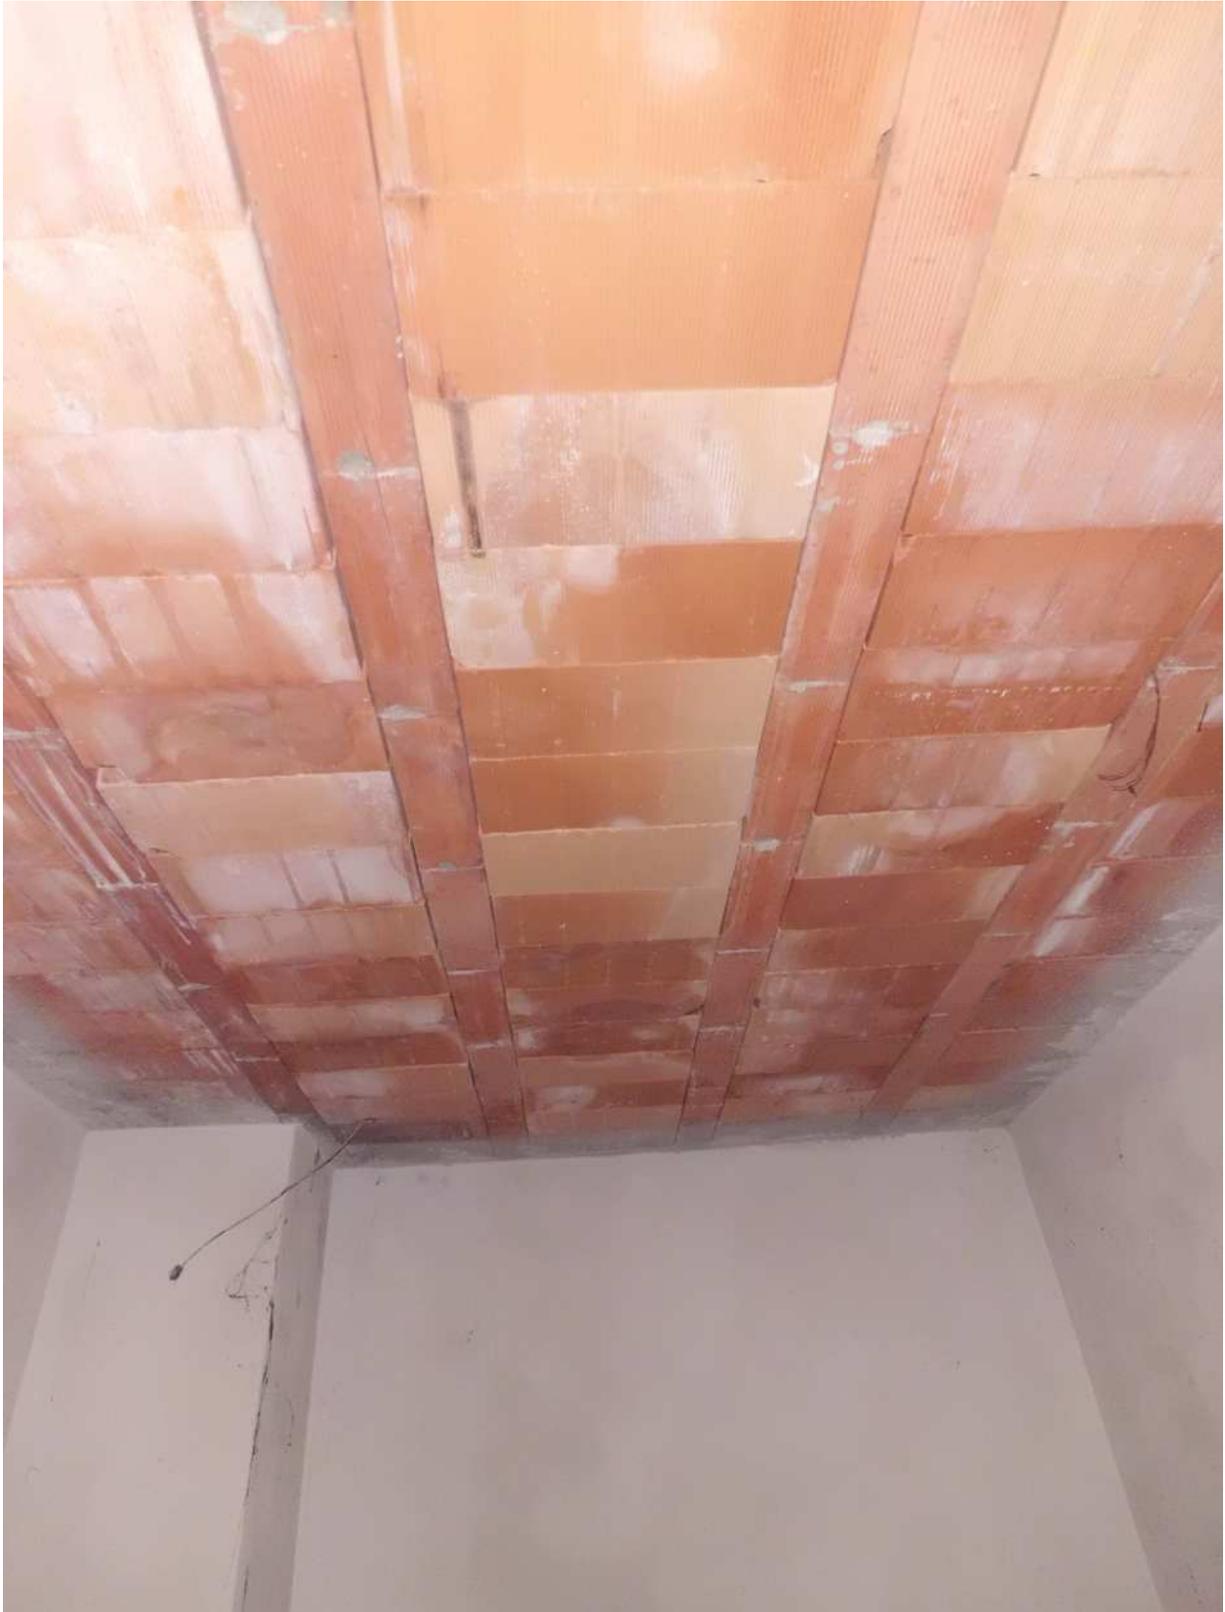
Foto n° 17 - 20/01/2019 - Comune di Meduno, foglio 19, part. 1509 – Stanza posta a sud-est dell'edificio catastalmente individuata come camera; visibile il soffitto al grezzo.

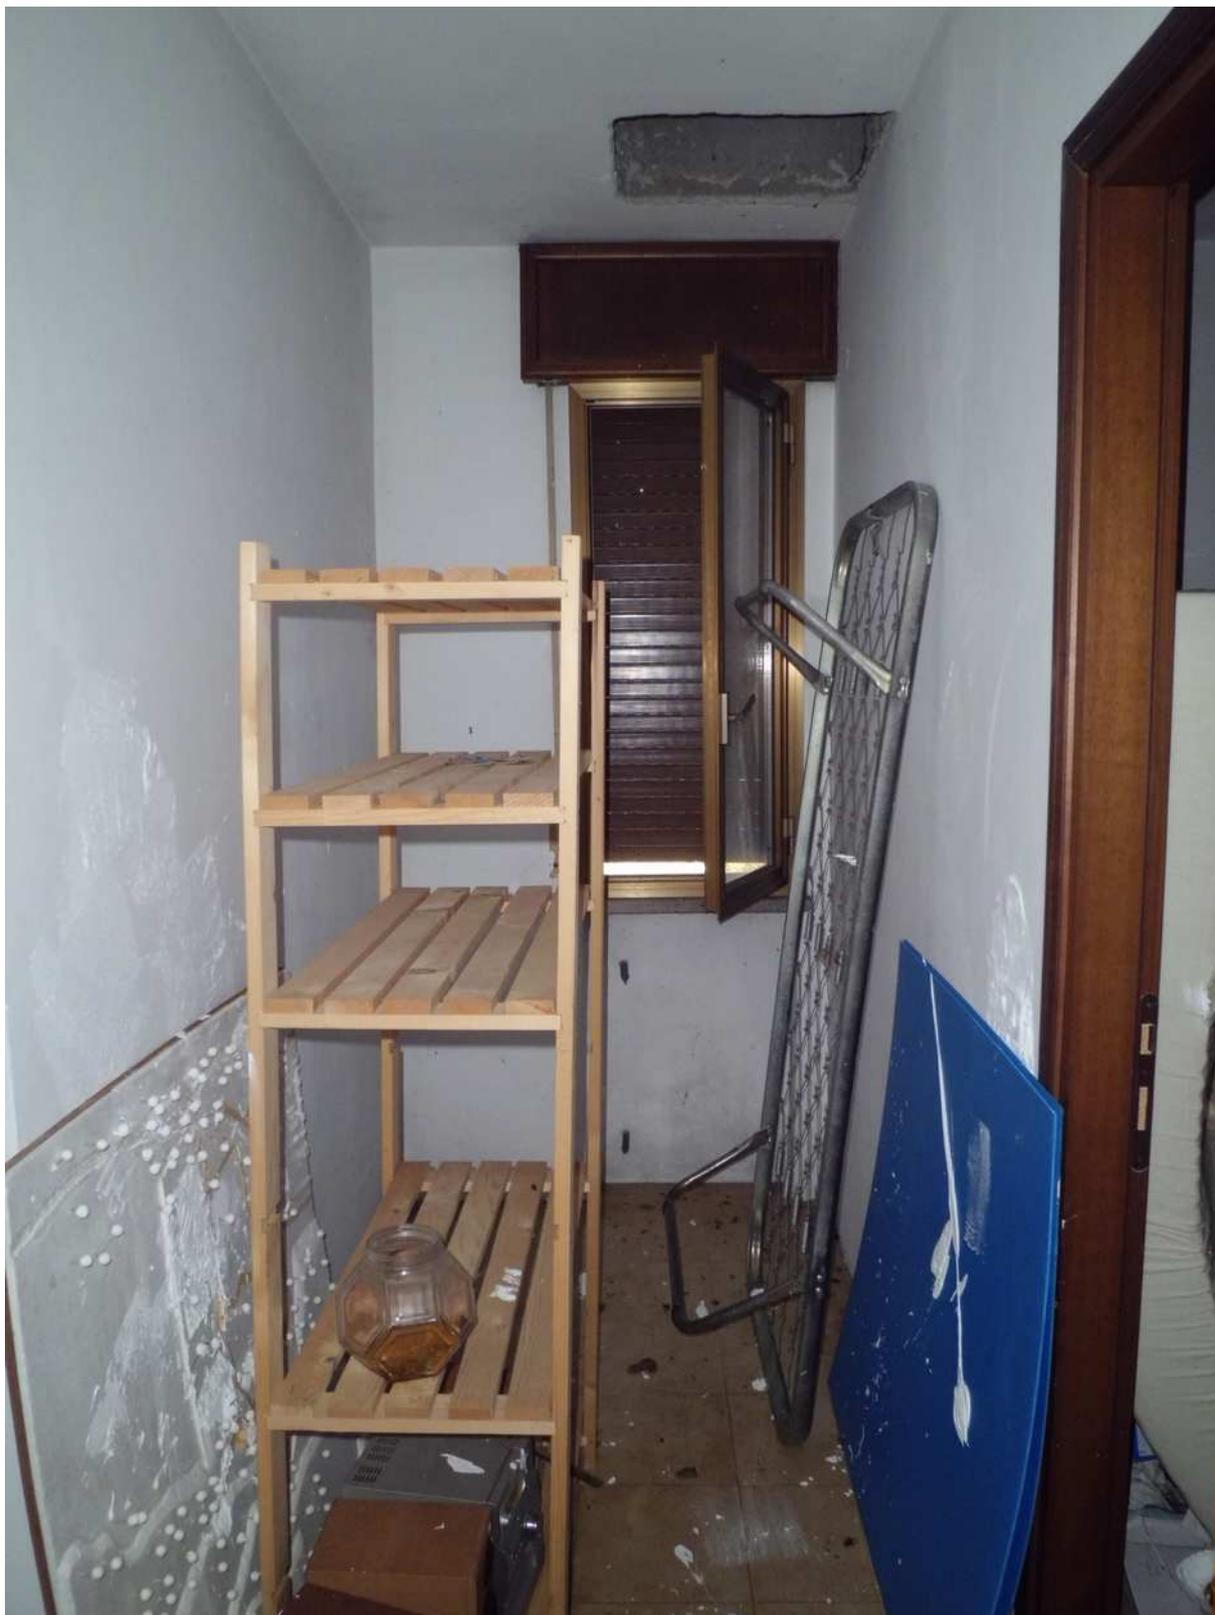
Foto n° 18 - 20/01/2019 - Comune di Meduno, foglio 19, part. 1509 – Disimpegno al livello rialzato del primo piano. In alto a destra visibile il varco che conduce al sottotetto.

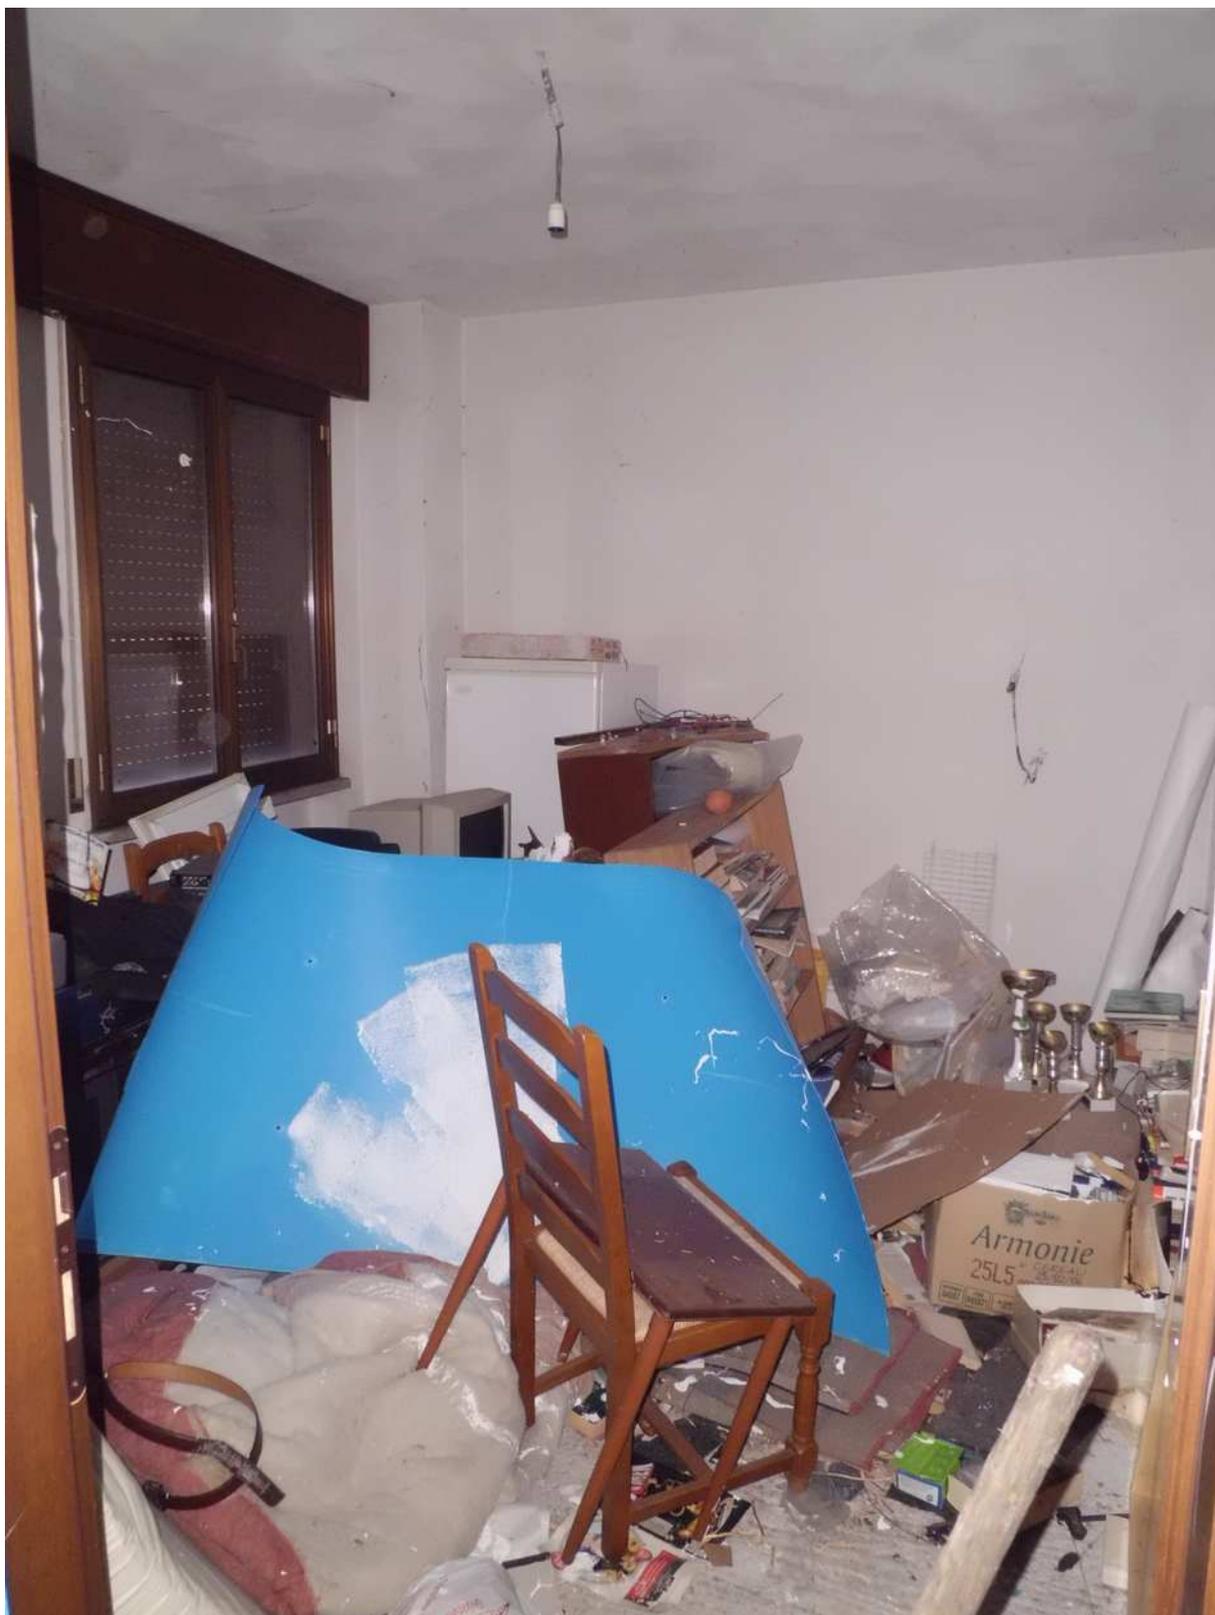
Foto n° 19 - 20/01/2019 - Comune di Meduno, foglio 19, part. 1509 – Stanza al primo piano catastalmente identificata come bagno, con pavimento al grezzo.

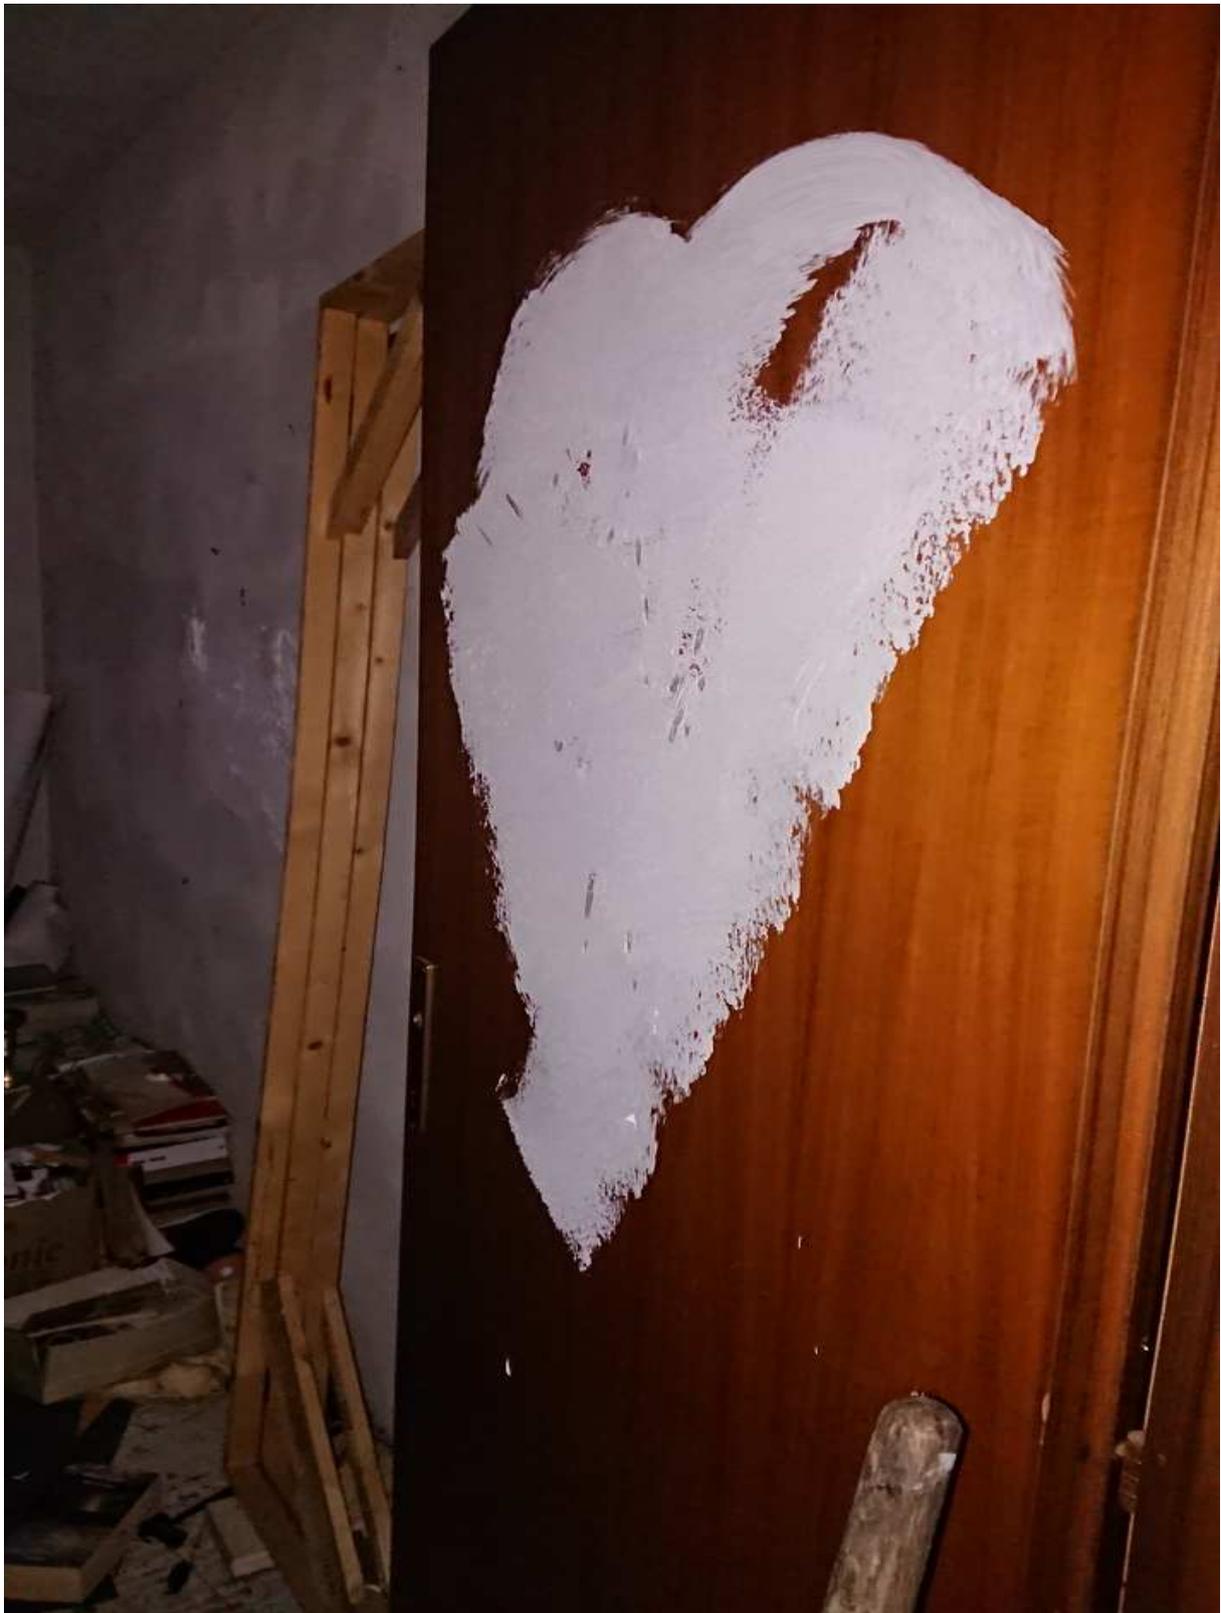
Foto n° 20 - 20/01/2019 - Comune di Meduno, foglio 19, part. 1509 – Stanza al primo piano catastalmente identificata come bagno. Visibile la porta di accesso danneggiata.

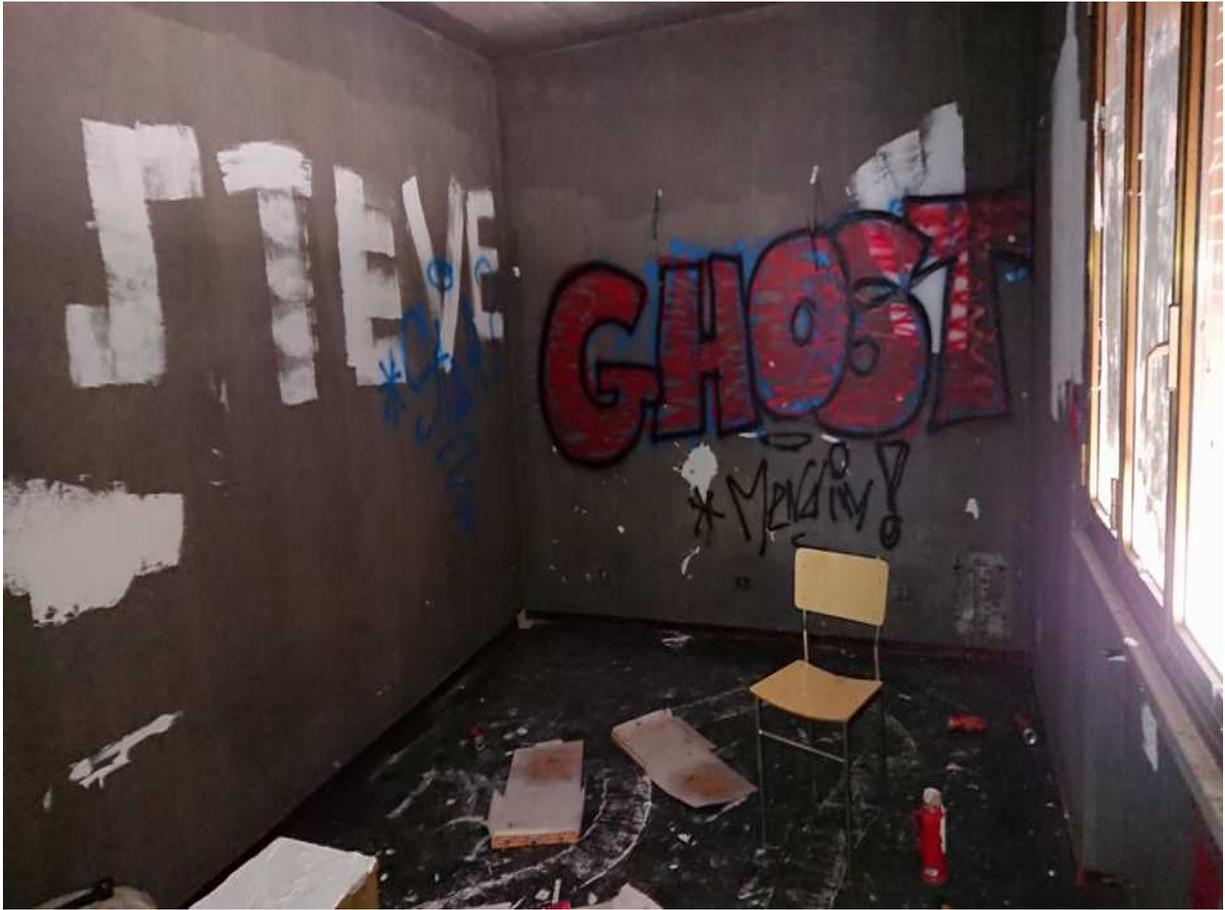
Foto n° 21 - 20/01/2019 - Comune di Meduno, foglio 19, part. 1509 – Stanza al primo piano catastalmento identificata come camera.

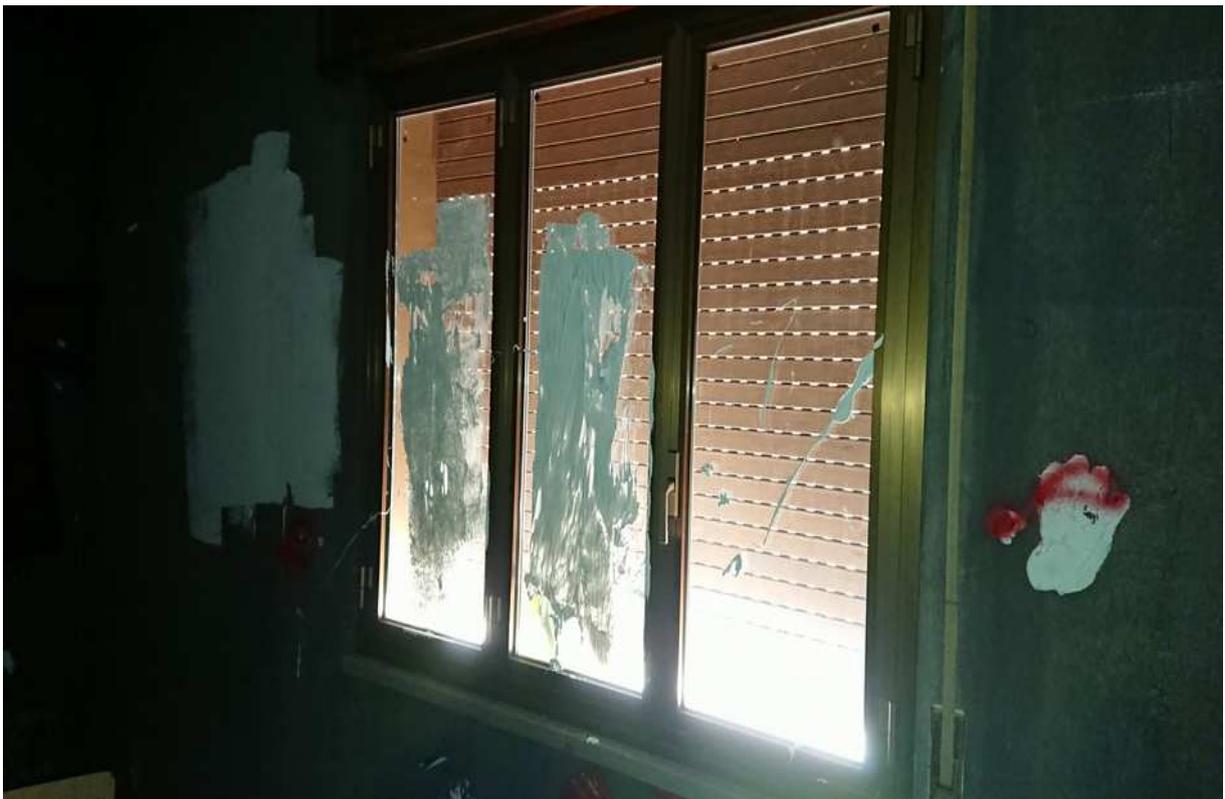
Foto n° 22 - 20/01/2019 - Comune di Meduno, foglio 19, part. 1509 – Stanza al primo piano catastalmento identificata come camera. Danneggiamenti alle finestre.

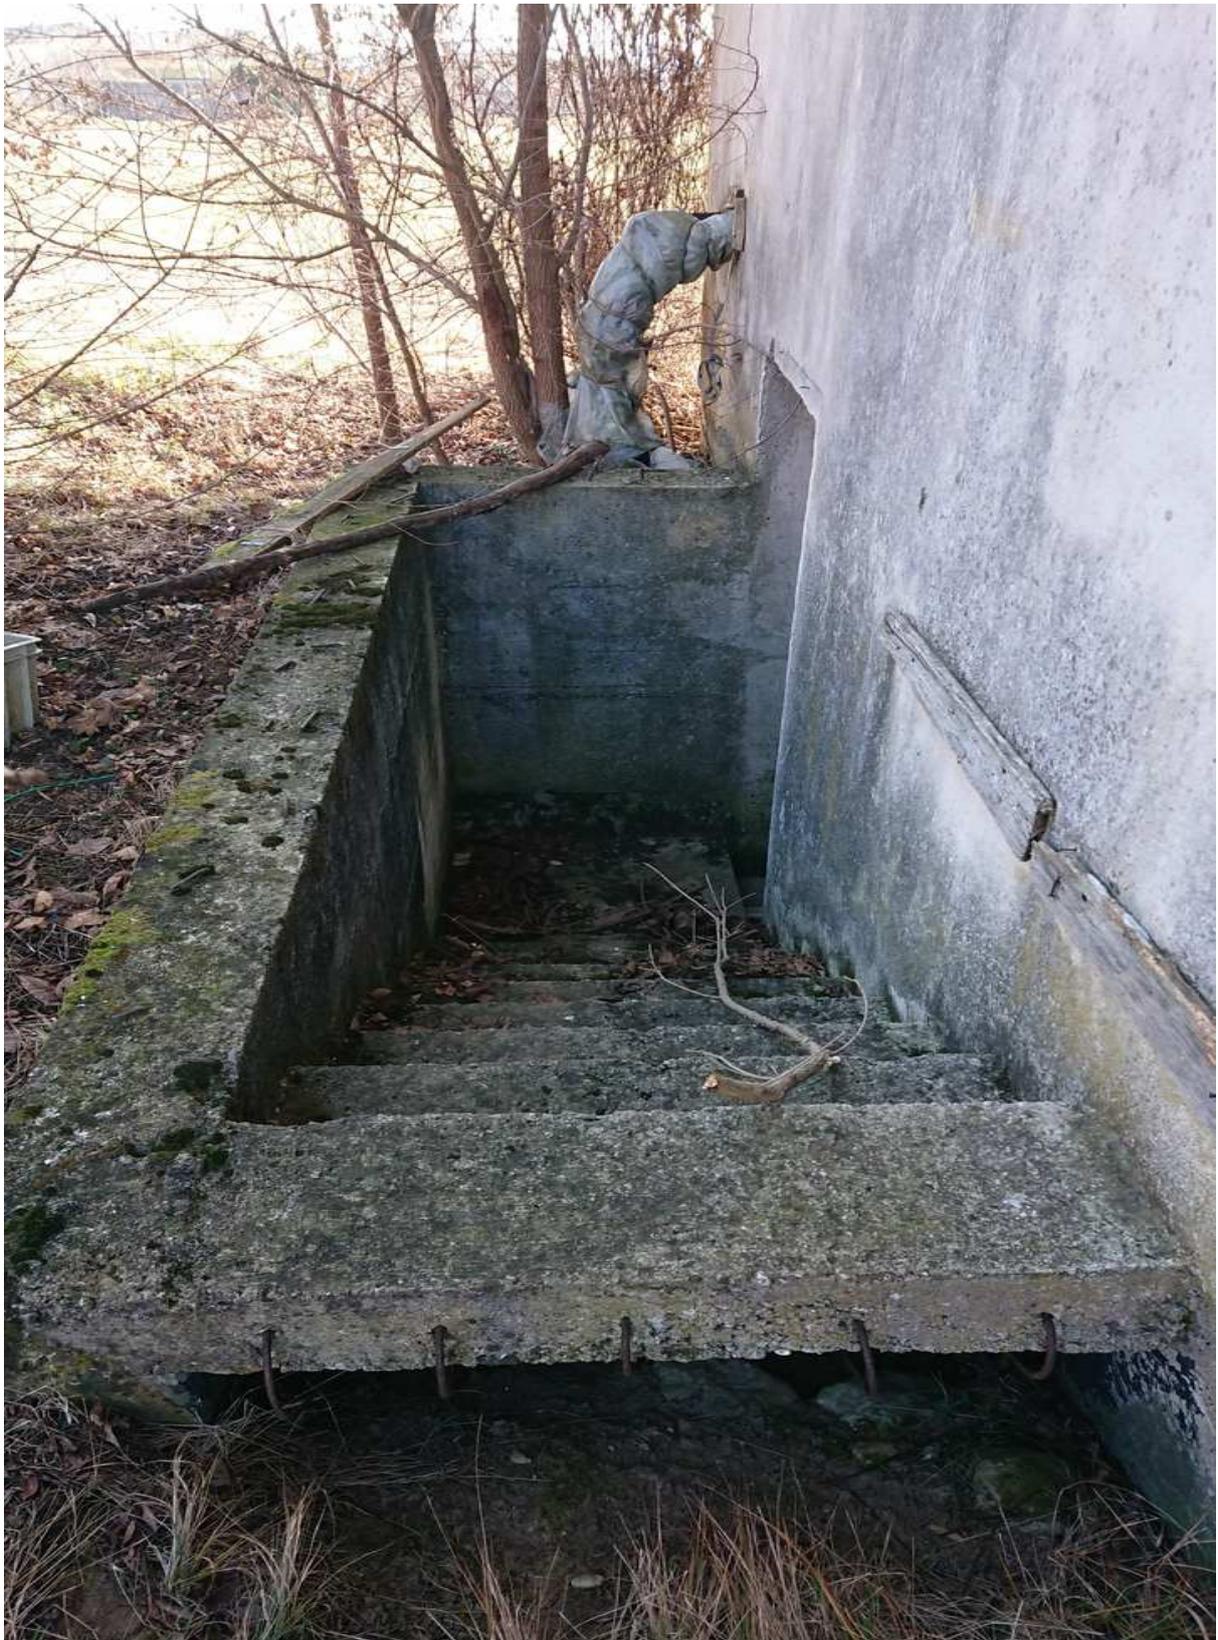
Foto n° 23 - 20/01/2019 - Comune di Meduno, foglio 19, part. 1509 – Scale esterne che conducono al piano seminterrato, catastalmente identificato come cantina.

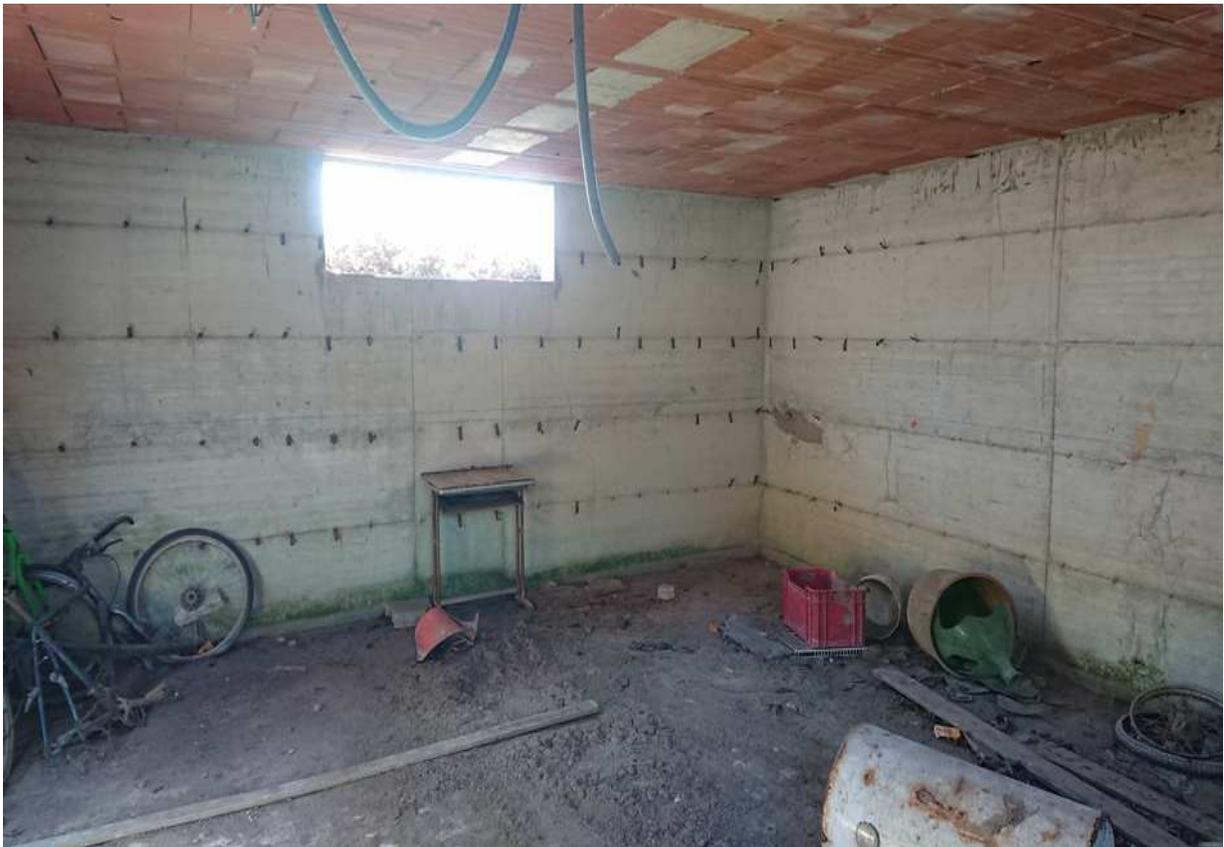
Foto n° 24 - 20/01/2019 - Comune di Meduno, foglio 19, part. 1509 – Vano al piano seminterrato catastalmente identificato come cantina.

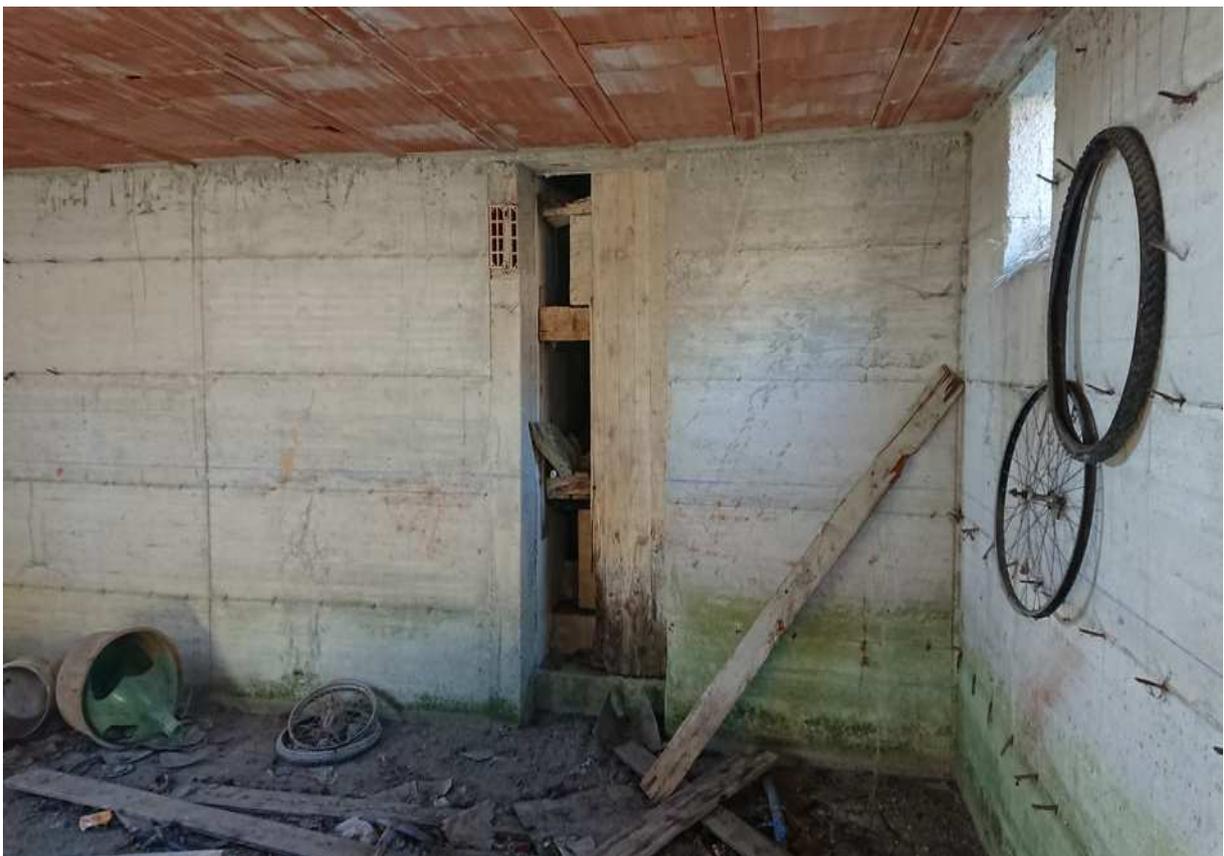
Foto n° 25 - 20/01/2019 - Comune di Meduno, foglio 19, part. 1509 – Vano al piano seminterrato catastalmente identificato come cantina. Visibile l'accesso alle scale che conducono al piano terra dell'abitazione.

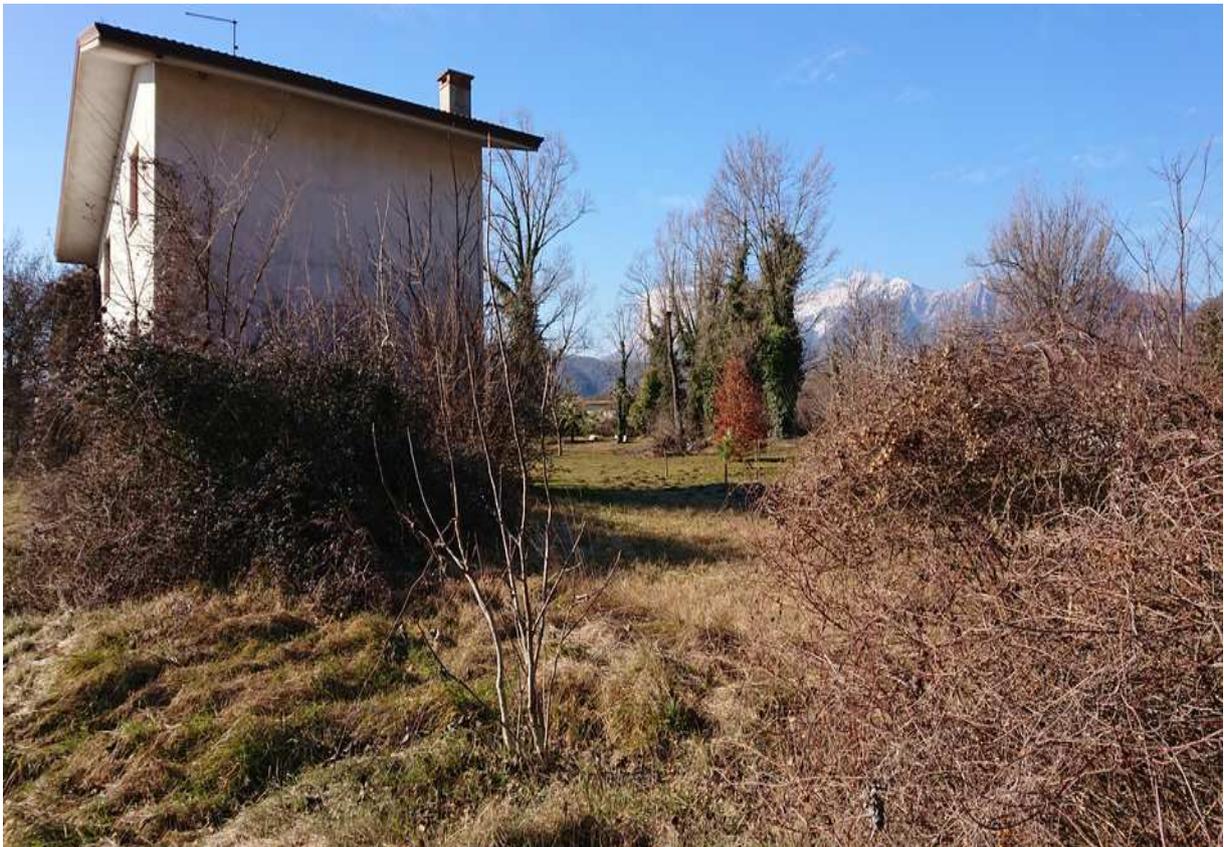
Foto n° 26 - 20/01/2019 - Comune di Meduno, foglio 19, part. 1509 – Terreno posto sul retro dell'abitazione.

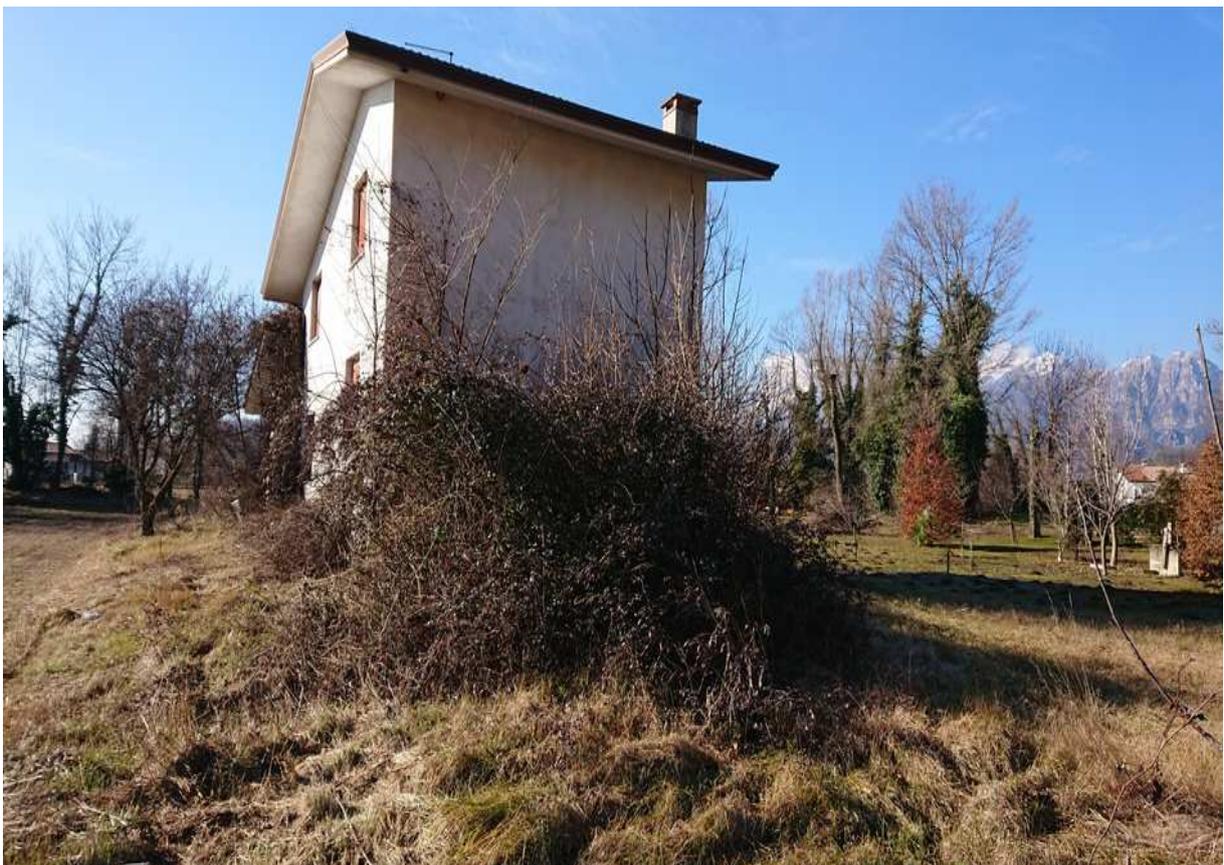
Foto n° 27 - 20/01/2019 - Comune di Meduno, foglio 19, part. 1509 – Terreno posto sul retro dell'abitazione.

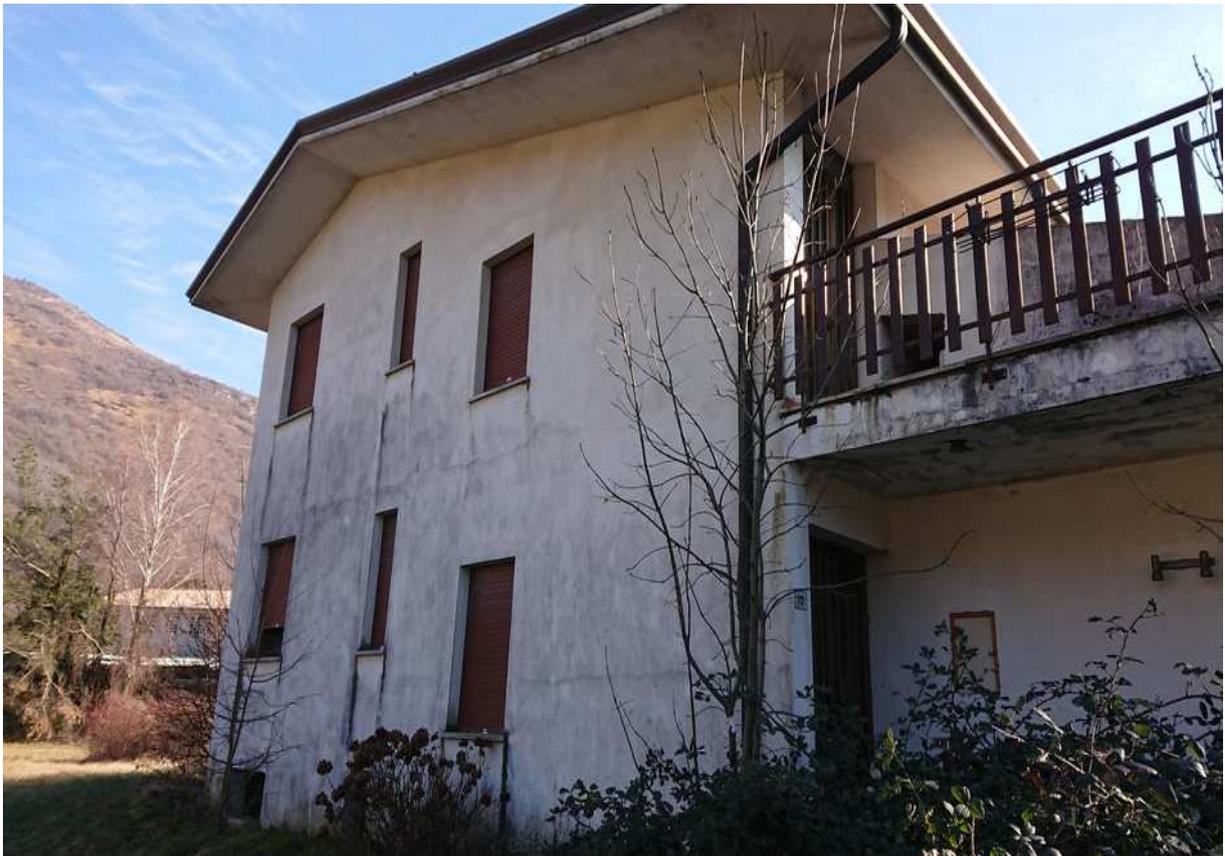
Foto n° 28 - 20/01/2019 - Comune di Meduno, foglio 19, part. 1509 – Esterno dell'edificio, lato nord-ovest.

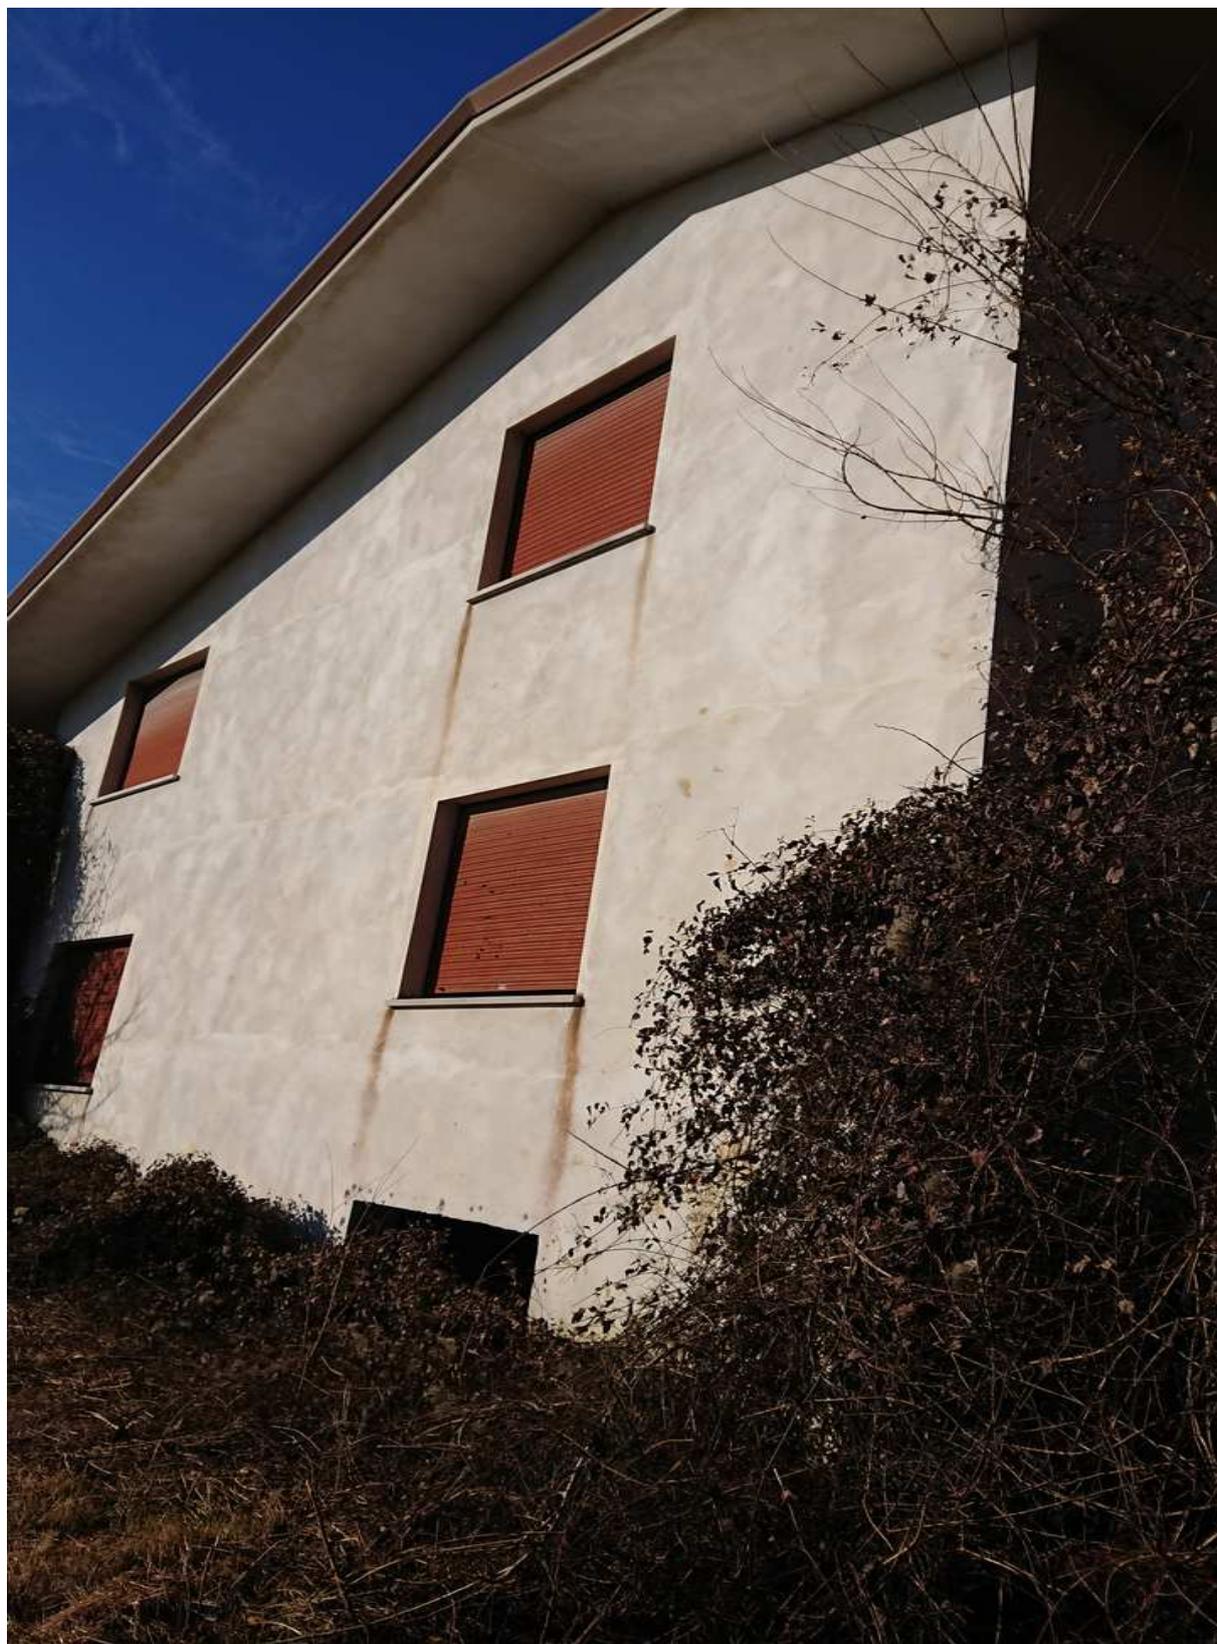
Foto n° 29 - 20/01/2019 - Comune di Meduno, foglio 19, part. 1509 – Esterno dell'edificio, lato sud-est.
