PLANIMETRIA APPARTAMENTO CON PIANO SOLAIO USO SGOMBERO

Fotografie piano terzo

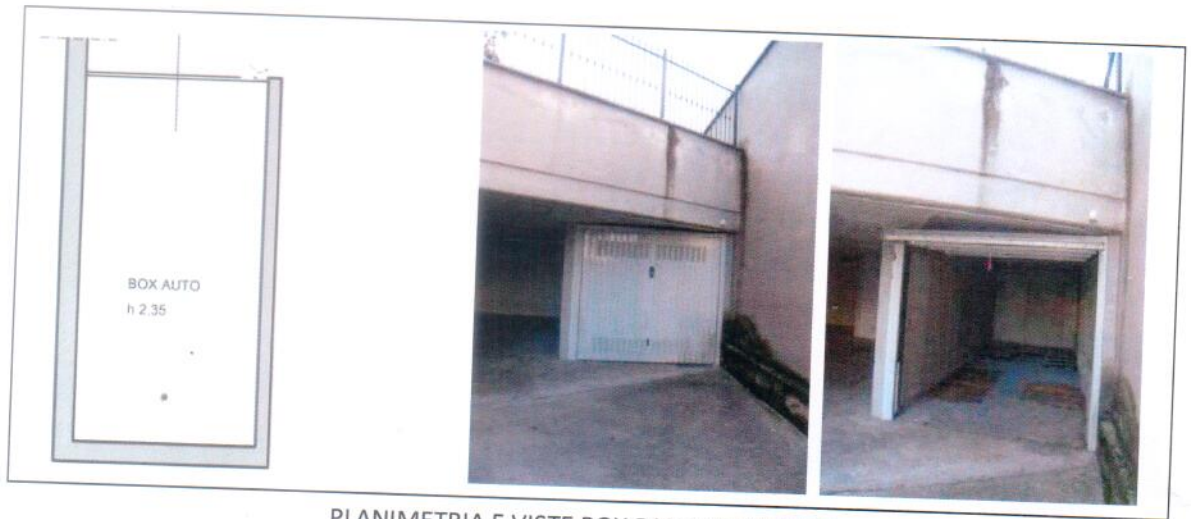
PLANIMETRIA E VISTE BOX PANO INTERRATO

<i>elementi</i>	<i>stato di conservazione</i>
pareti: cemento	normale
pavimento: battuto di cemento liscio	normale
soffitto: cemento normalmente tinteggiato	normale
porta: serranda basculante in ferro verniciato	normale
altezza dei locali: 2,37 mt ca

Condizioni generali del subalterno: mediocre
