TRIBUNALE DI TREVISO

Esecuzione immobiliare R.G.E. n° 422/2015

RELAZIONE DI STIMA DI BENI IMMOBILI

Quinto di Treviso, li 30.05.2016

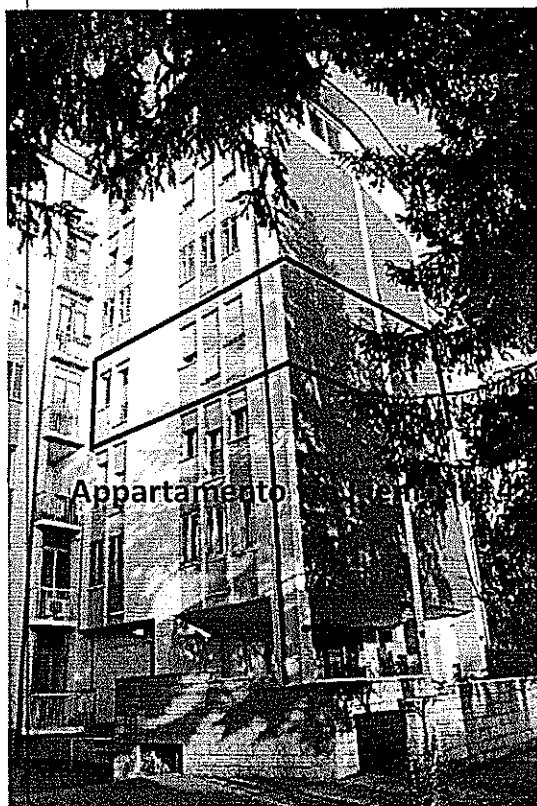
Foto n. 1 - prospetto nord fabbricato
condominiale

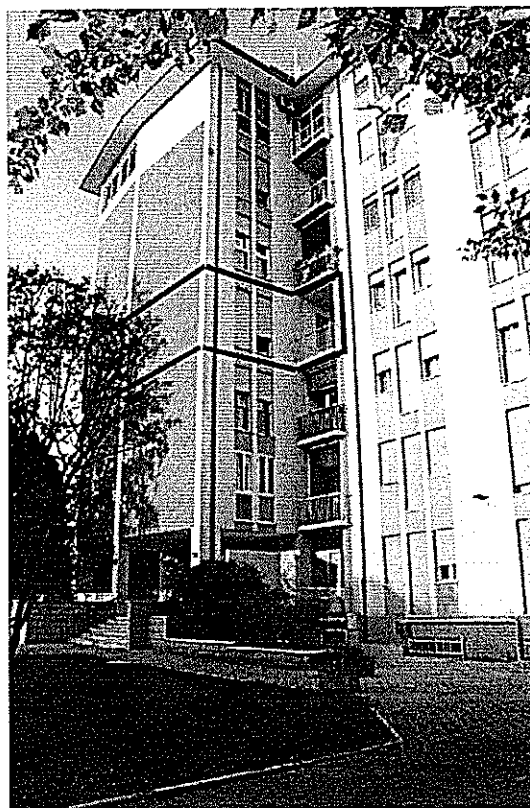
Foto n. 2 - prospetto sud fabbricato
condominiale

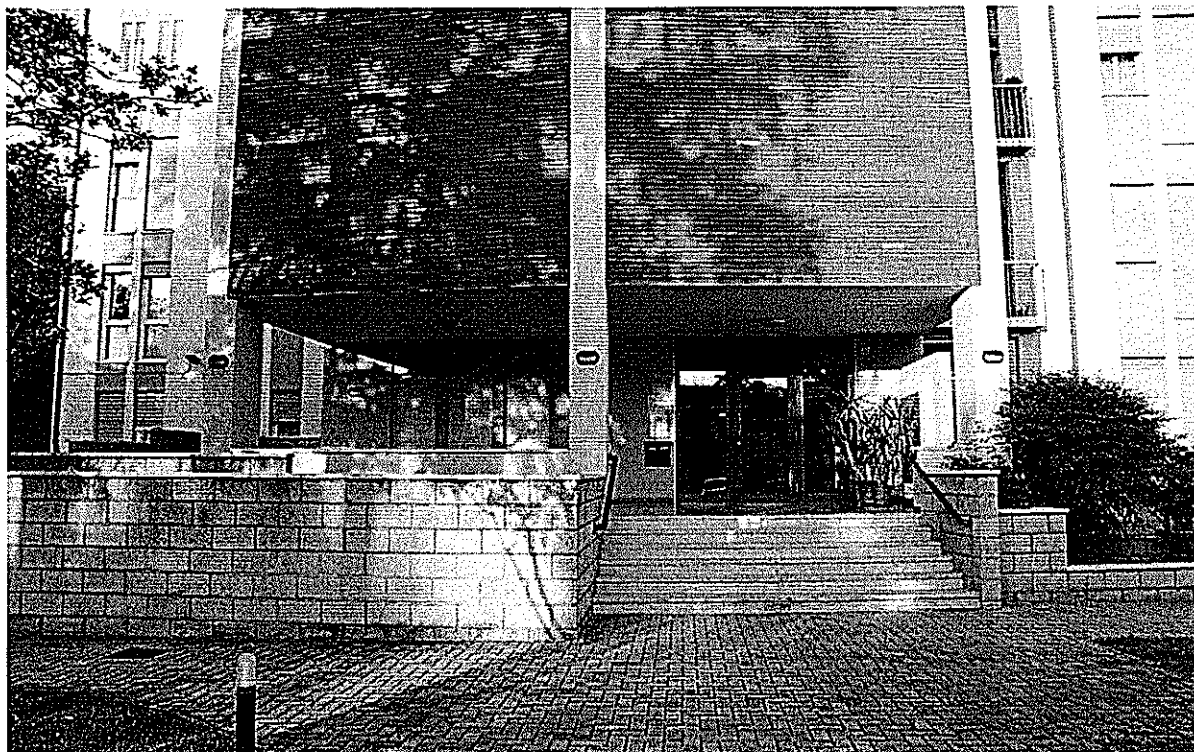
Foto n. 3 – ingresso condominiale al piano terra

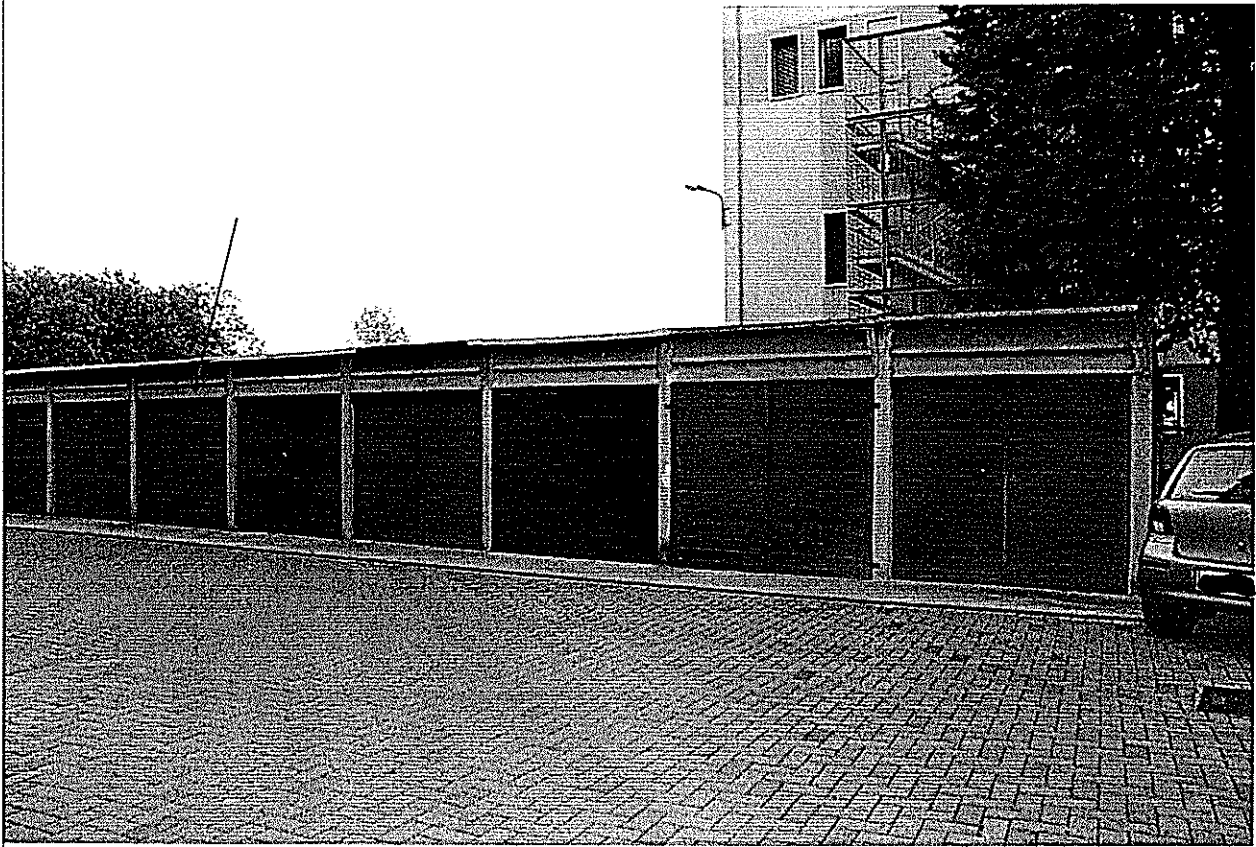
Foto n. 25 – PT: garage

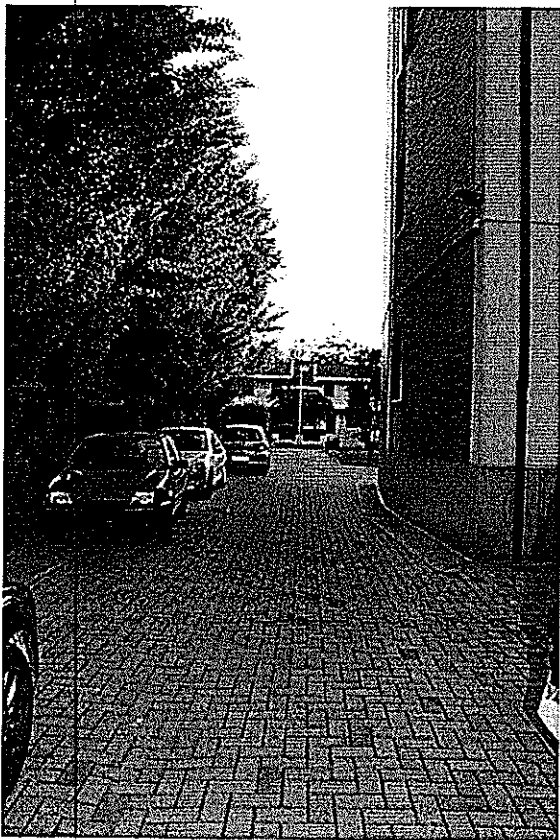
Foto n. 26 – esterno condominiale

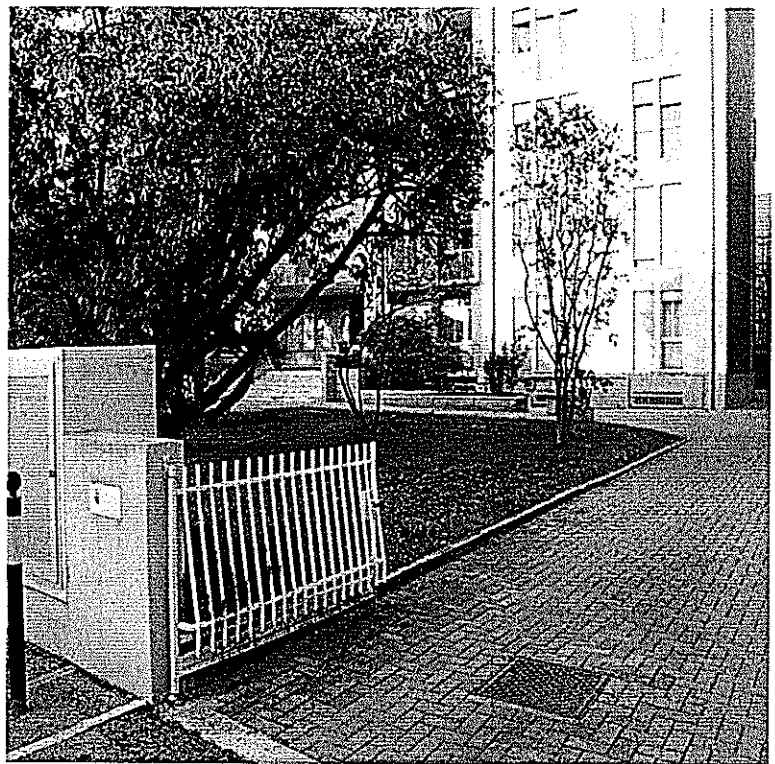
Foto n. 27 – accesso carraio da via Piemonte
