ESTERNO FABBRICATO

INTERNO FABBRICATO

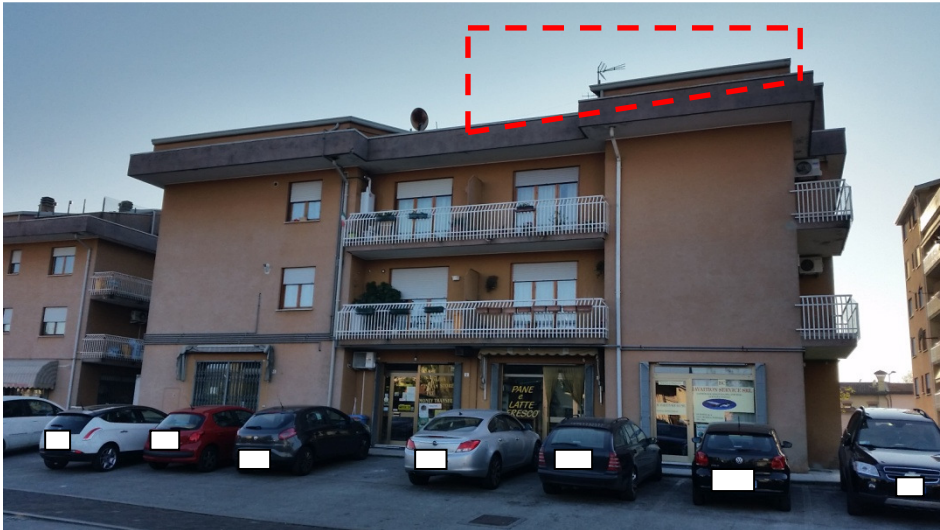
Vista del condominio dalla strada

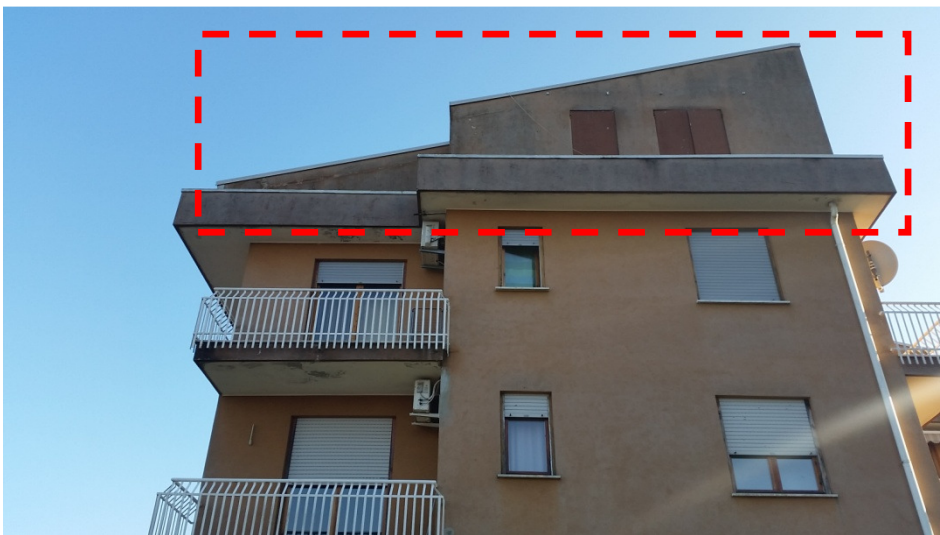
Vista dell'immobile soggetto a E.I. (si veda la parte nel riquadro rosso)

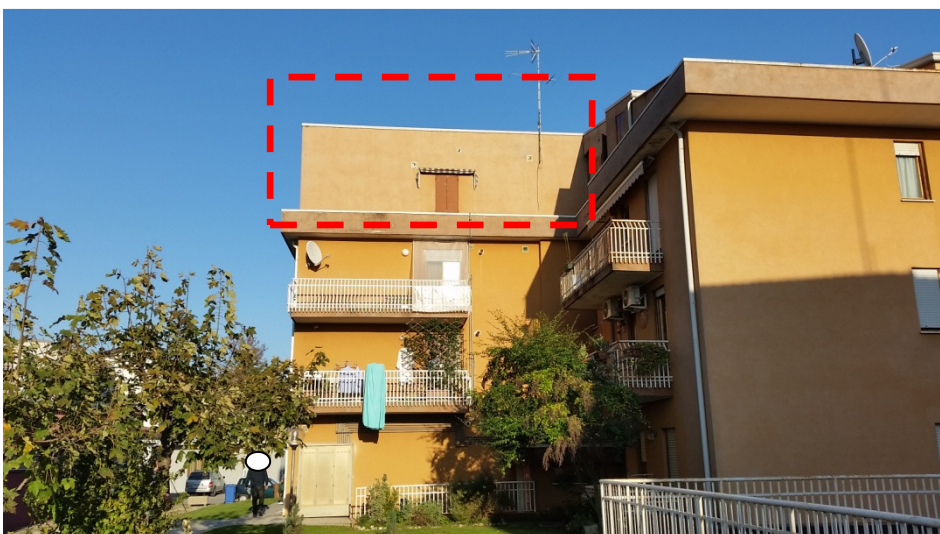
Vista dell'immobile soggetto a E.I. (si veda la parte nel riquadro rosso)

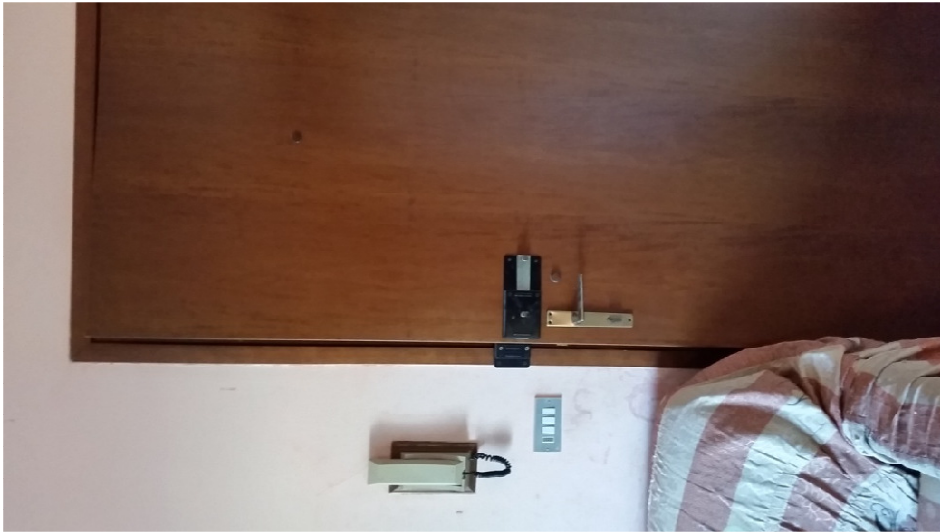
Foto del portoncino di ingresso

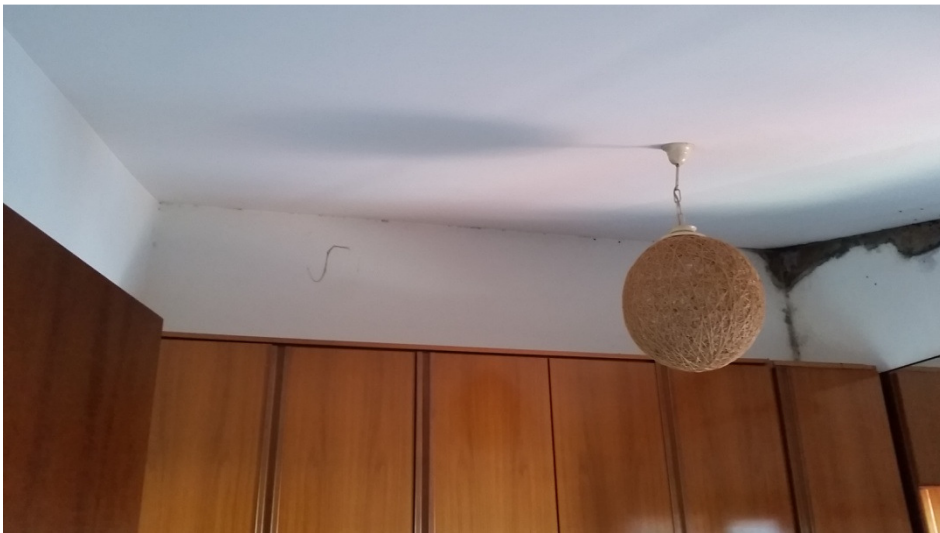
Interno camera da letto (si noti la muffa sulle pareti)

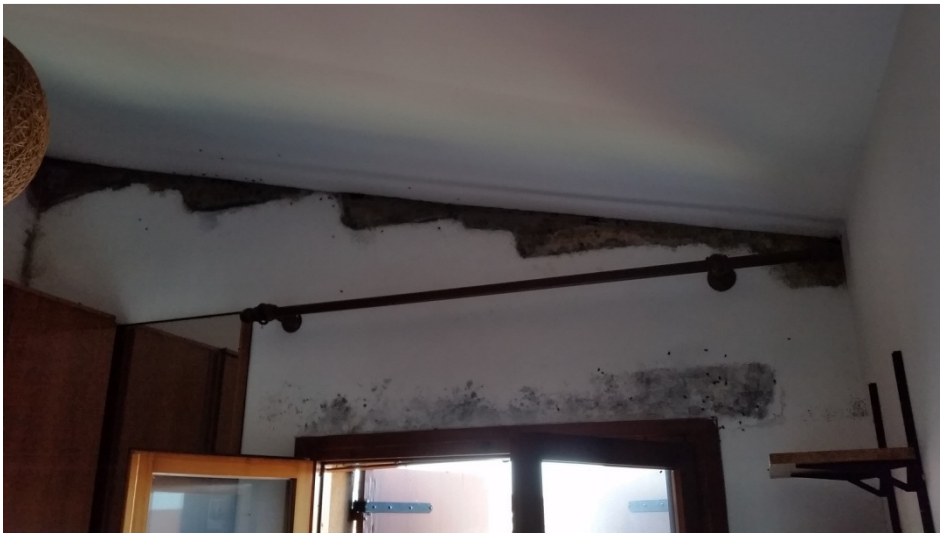
Interno camera da letto (si noti la muffa sulle pareti)

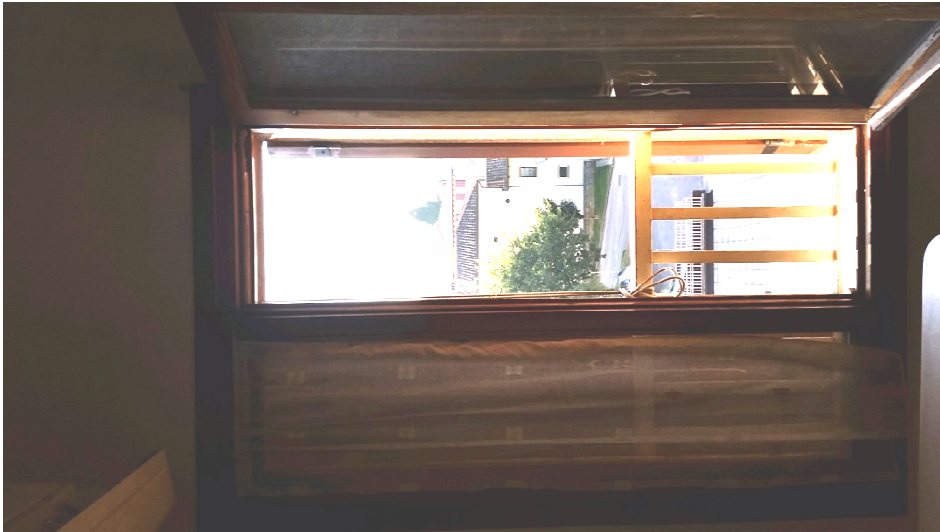
Finestra della camera da letto (la protezione non è adeguata)

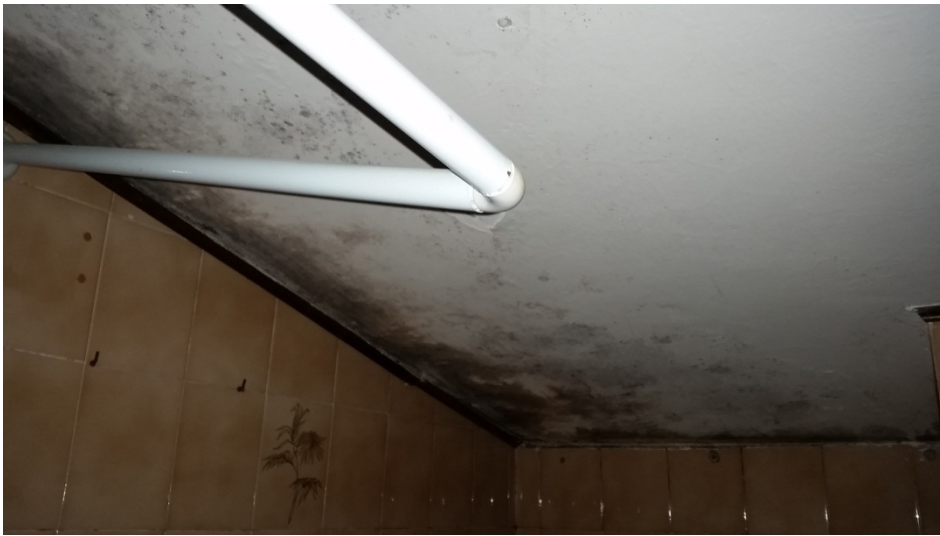
Locale bagno (si noti la muffa sul soffitto)

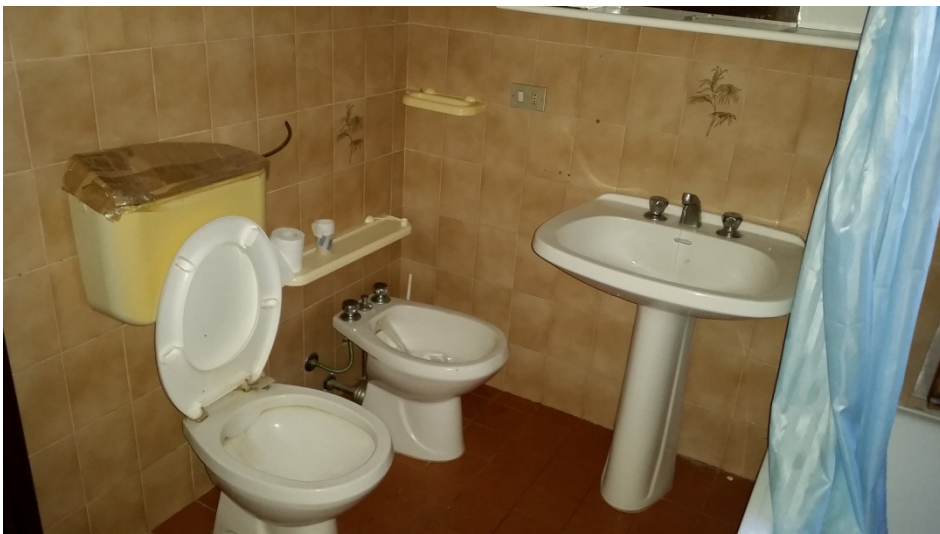
Locale bagno (sanitari)

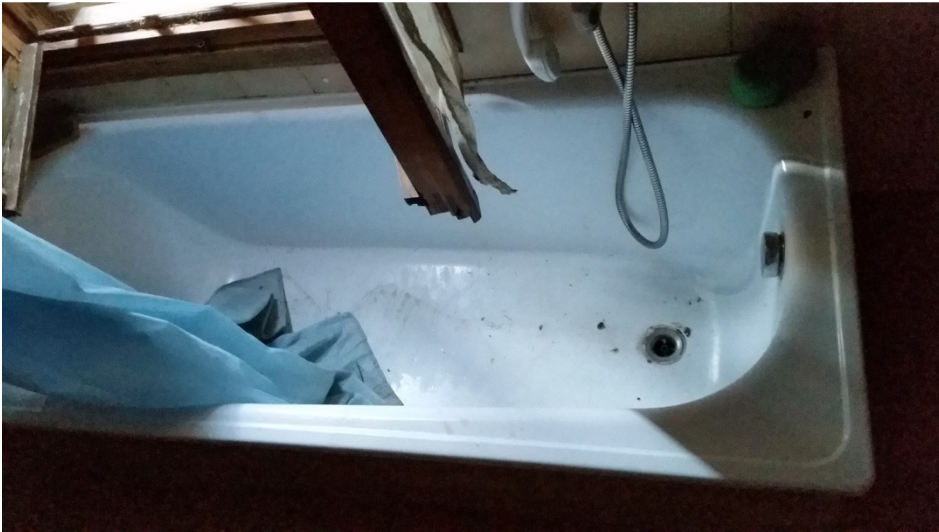
Locale bagno (sanitari)

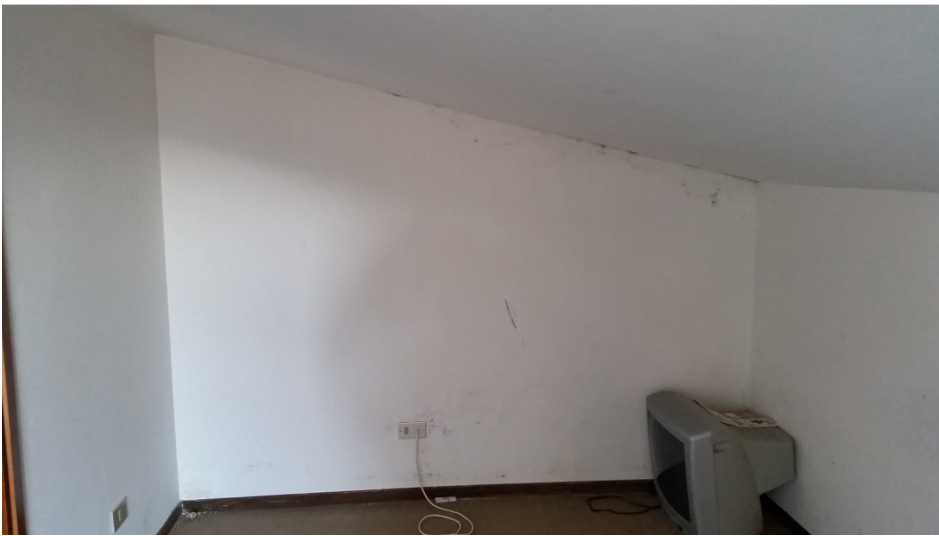
Locale seconda camera da letto

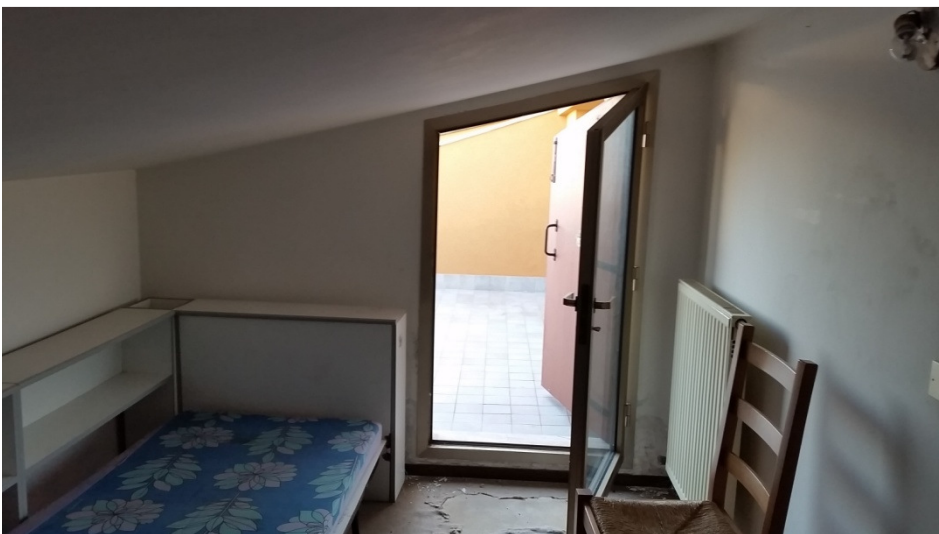
Locale seconda camera da letto (si noti che da sulla terrazza)

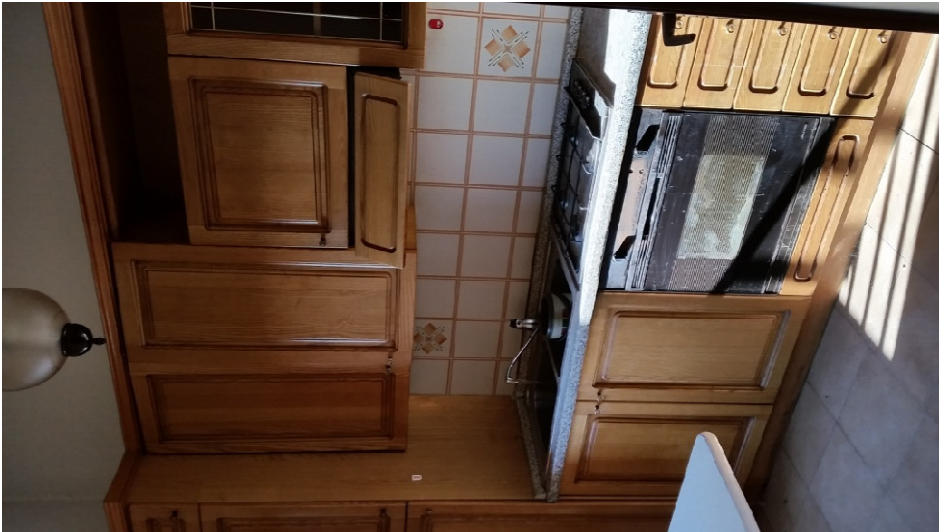
Locale Cucina

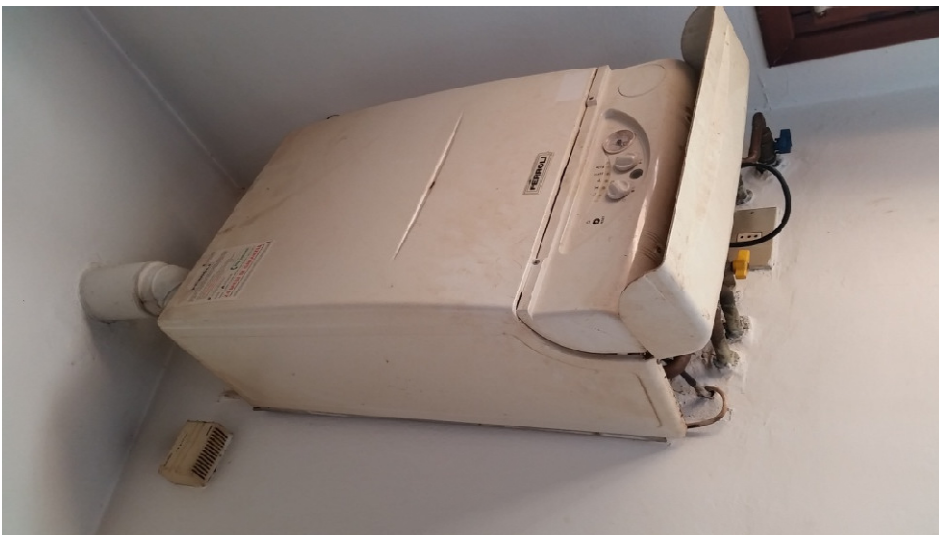
Caldia presente in cucina

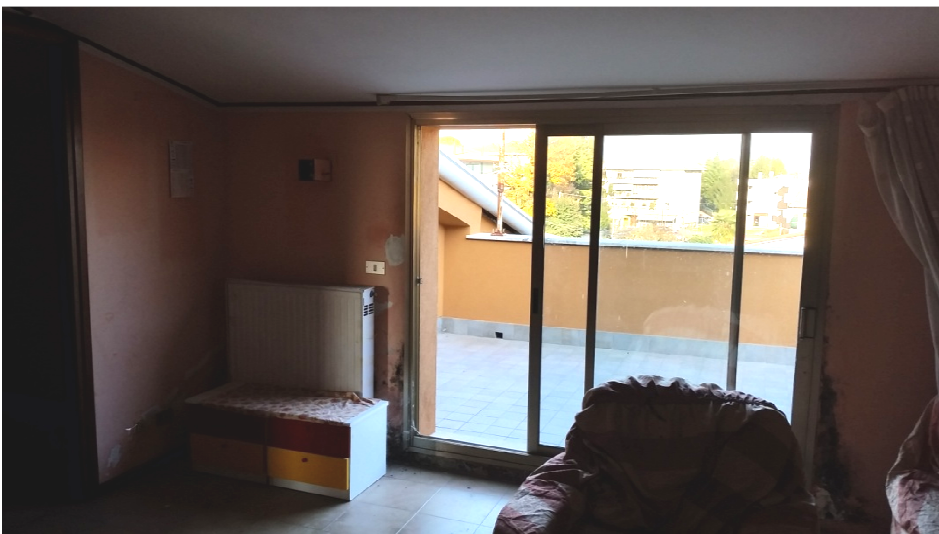
Porte scorrevoli della sala che danno sulla terrazza

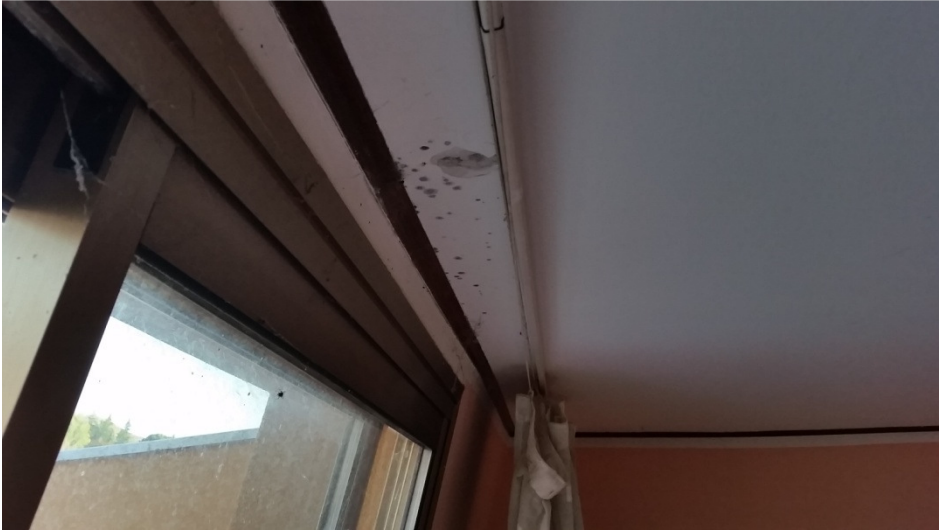
Muffa sul soffitto in prossimità della porta scorrevole

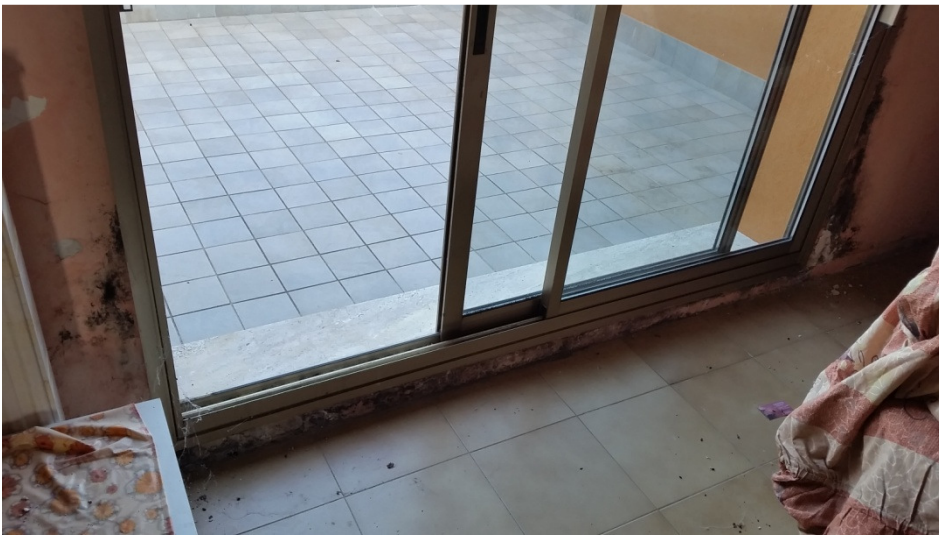
Porte scorrevoli che danno sulla terrazza (si veda la muffa)

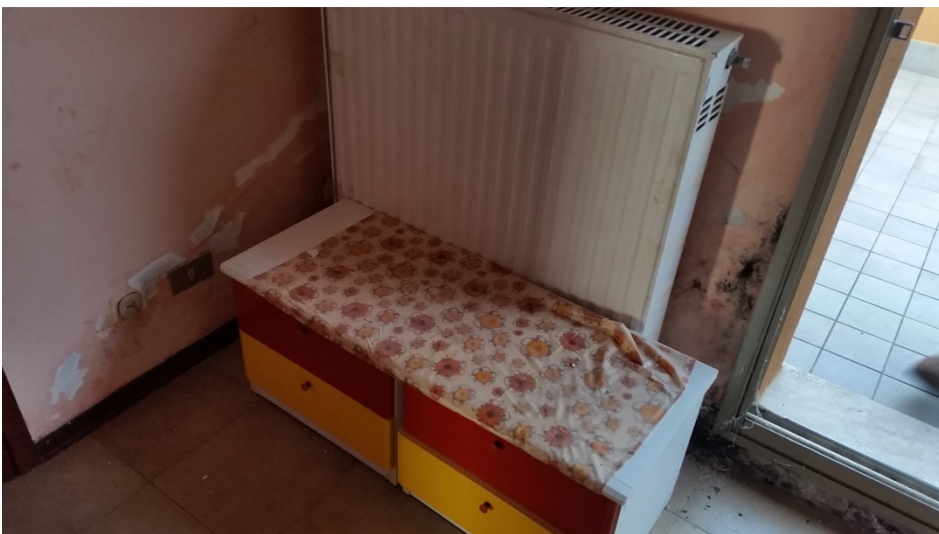
Parete della sala verso la terrazza (si veda la muffa)

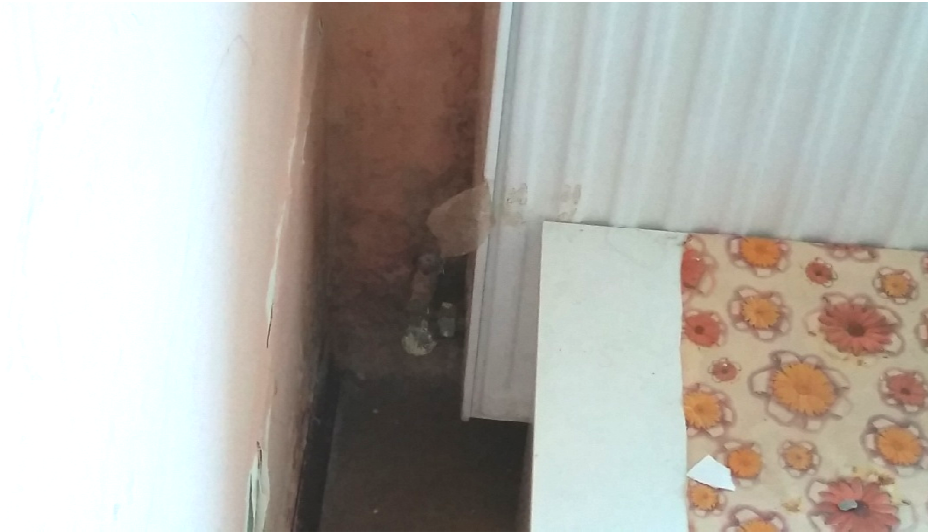
Ingrandimento della foto precedente

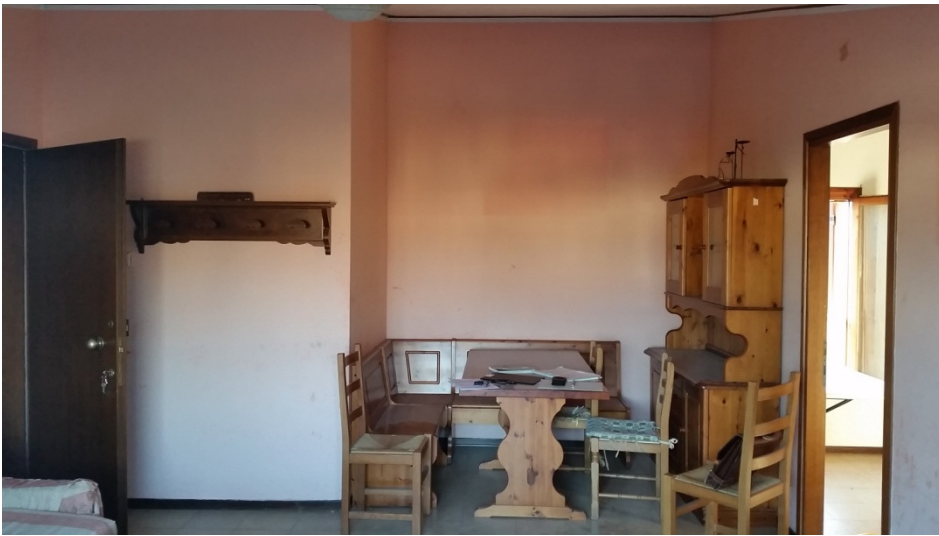
Foto interno sala, sulla sinistra la porta di ingresso e sulla destra la porta della cucina

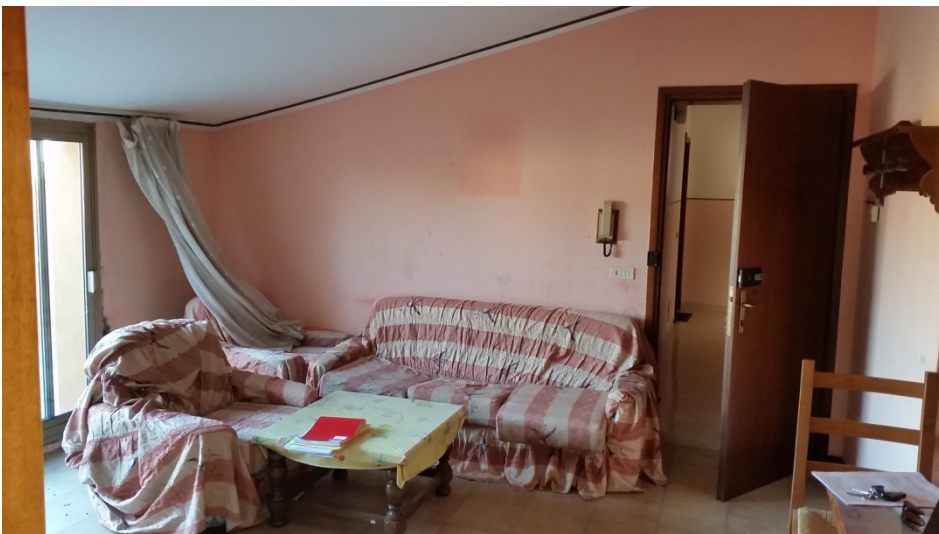
Foto interno sala verso l'ingresso, sulla sinistra la porta scorrevole che da sulla terrazza

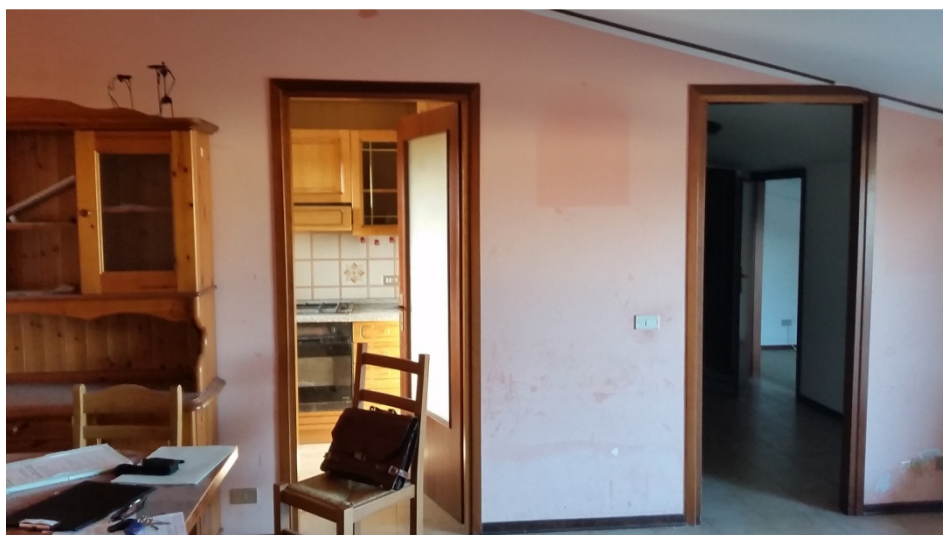
Foto interno sala verso la cucina e il disimpegno delle camere

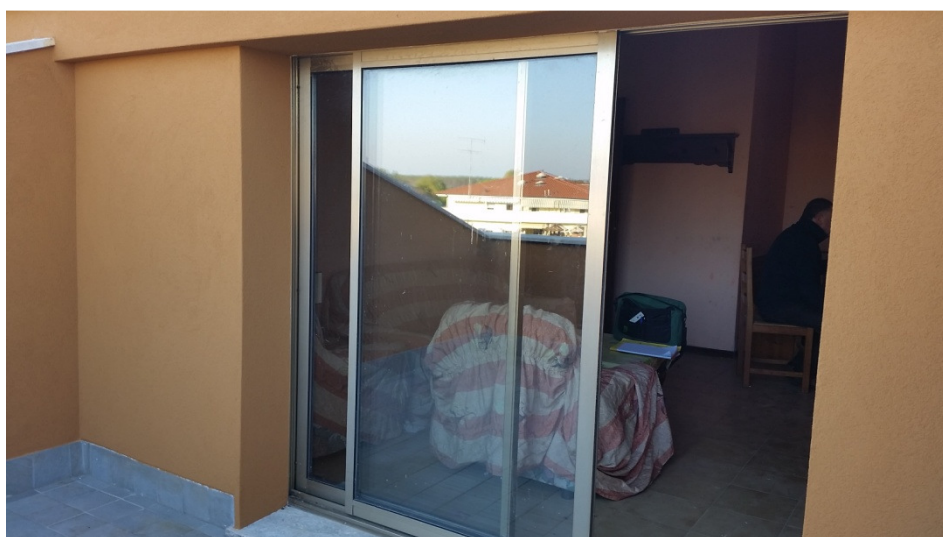
Porta della sala che da sulla terrazza

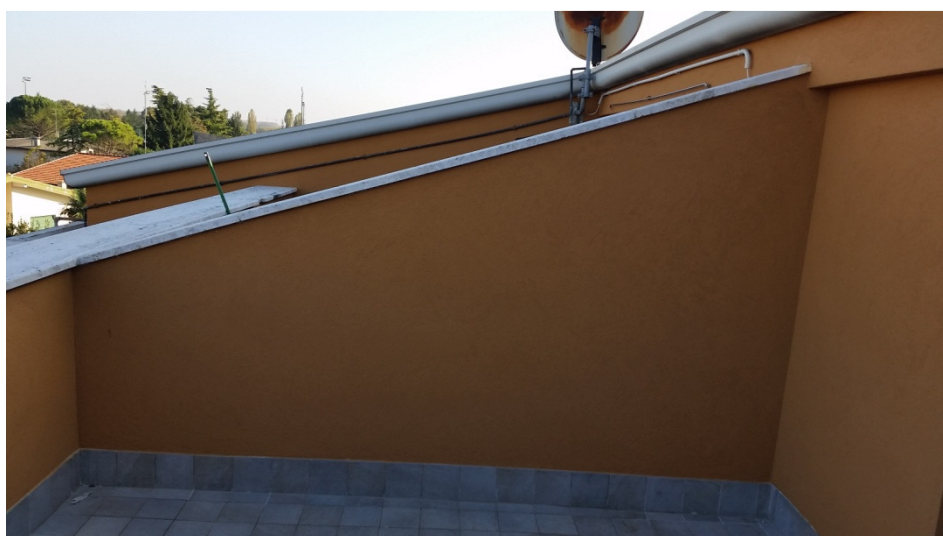
Muro di separazione con la terrazza di terzi

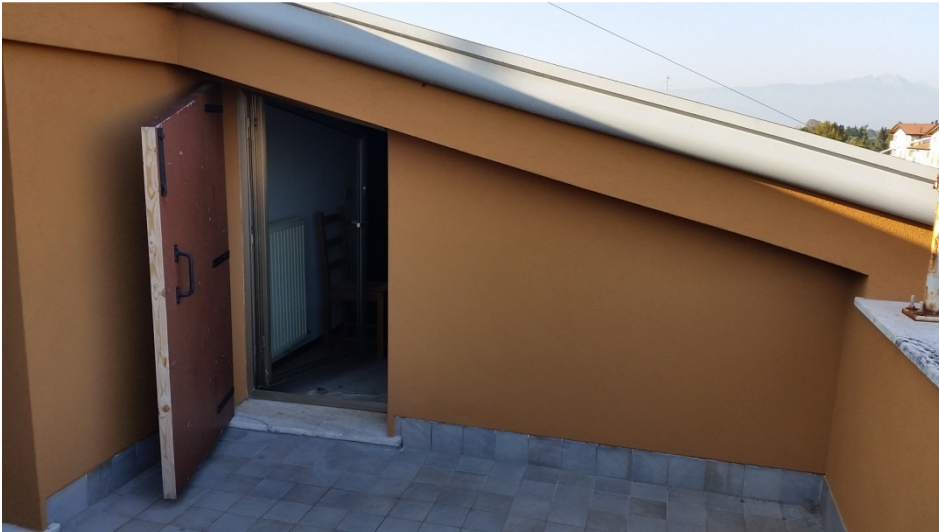
Porta di uscita dalla seconda camera

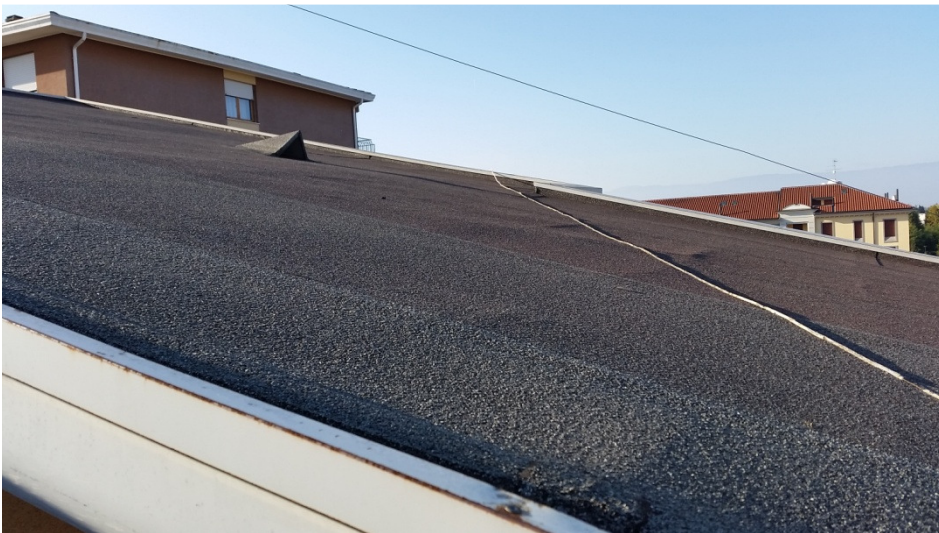
Foto della copertura
