DOCUMENTAZIONE FOTOGRAFICA IMMOBILE IN  
COMUNE DI CORDENONS INDIVIDUATO AL F. 35  
MAPP. 15 SUB. 15-16-17-18

**All. 34**

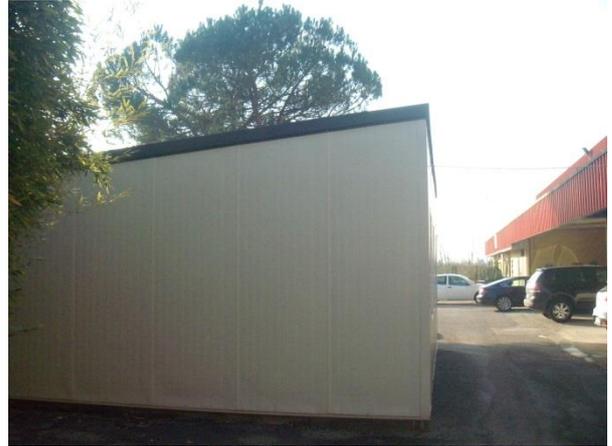
Immobile non autorizzato e pignorato da terzi

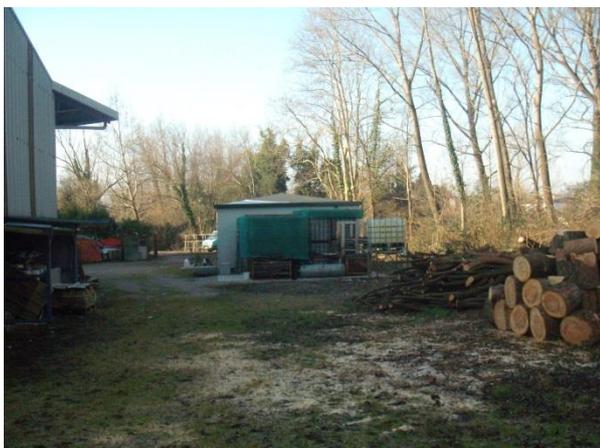
Piazzale di manovra con edificio non autorizzato e pignorato da terzi

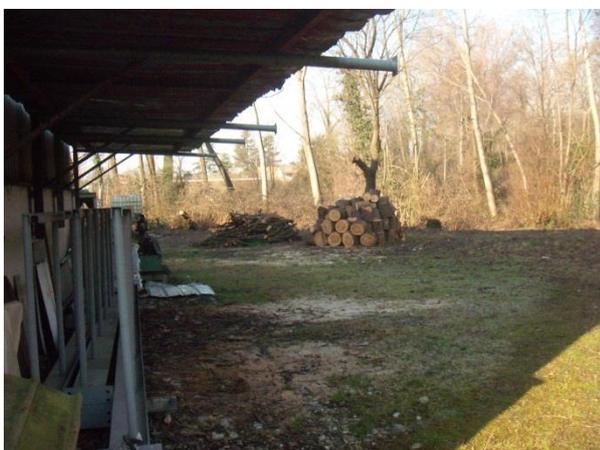
Tettoie abusive lato Est
