ESECUZIONE IMMOBILIARE
n° 196/12 R.G.Es.

RELAZIONE PERITALE

U.N.I - Comune di Spilimbergo (PN) località **Gradisca di Spilimbergo**

- **I1** - FG 56 mapp. 72 sub 1 – FABBRICATO (abitazione di tipo economico) A3
- **I2** - FG 56 mapp. 72 – TERRENO (EU - Ente Urbano) T

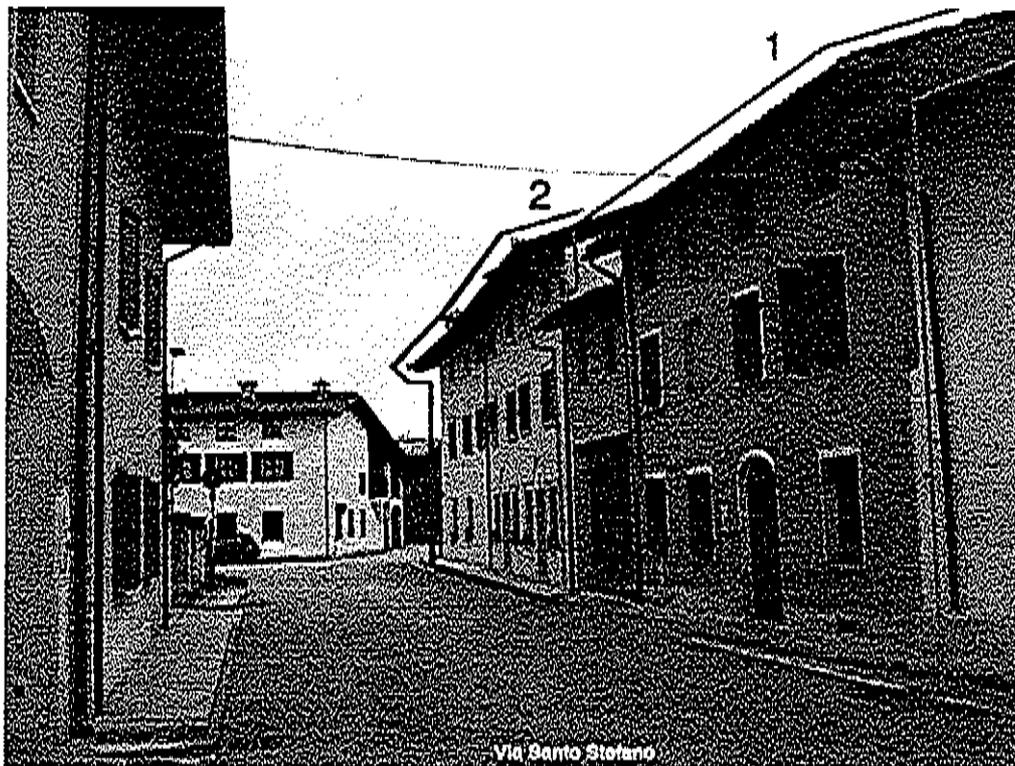
03

vista panoramica da nord-ovest sulla pubblica *Via Santo Stefano*
di parte del comparto edilizio con in evidenza;
1 = l'*immobile n° 1* in esecuzione corrispondente al mappale 72 sub 1
2 = l'*immobile* adiacente di recente ristrutturazione

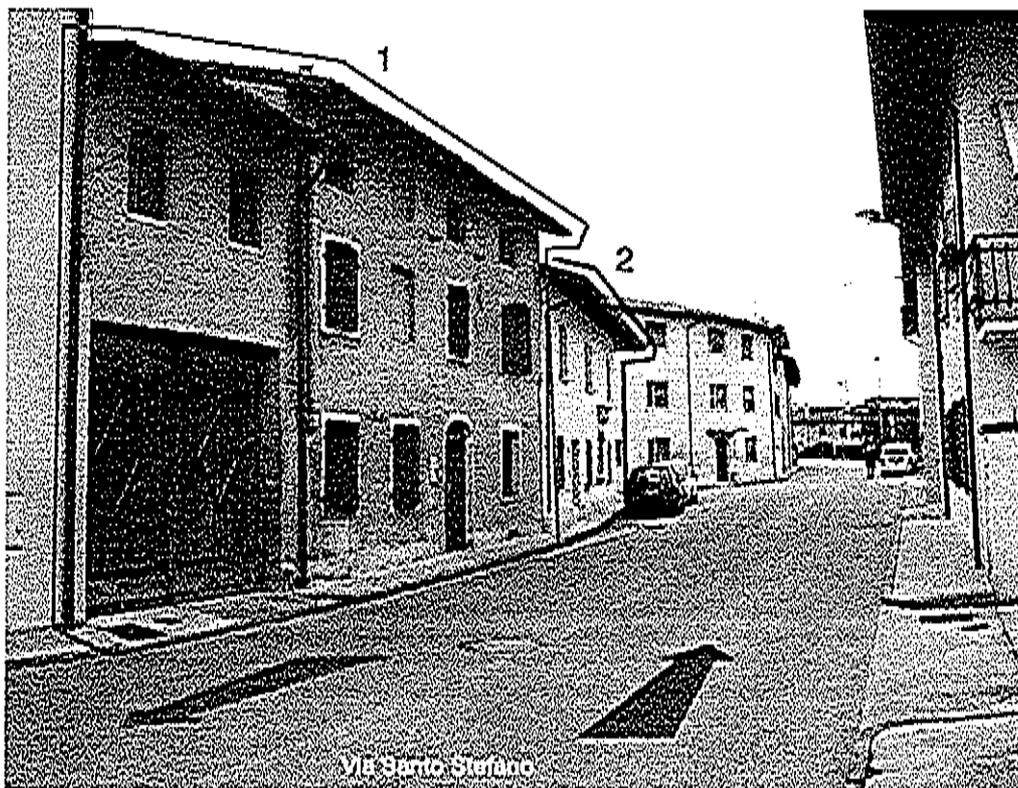
04

vista panoramica da sud-ovest sulla pubblica *Via Santo Stefano*
di parte del comparto edilizio con in evidenza:
1 = l'immobile n° 1 in esecuzione corrispondente al mappale 72 sub 1
2 = altro immobile adiacente e, anch'esso, di recente ristrutturazione

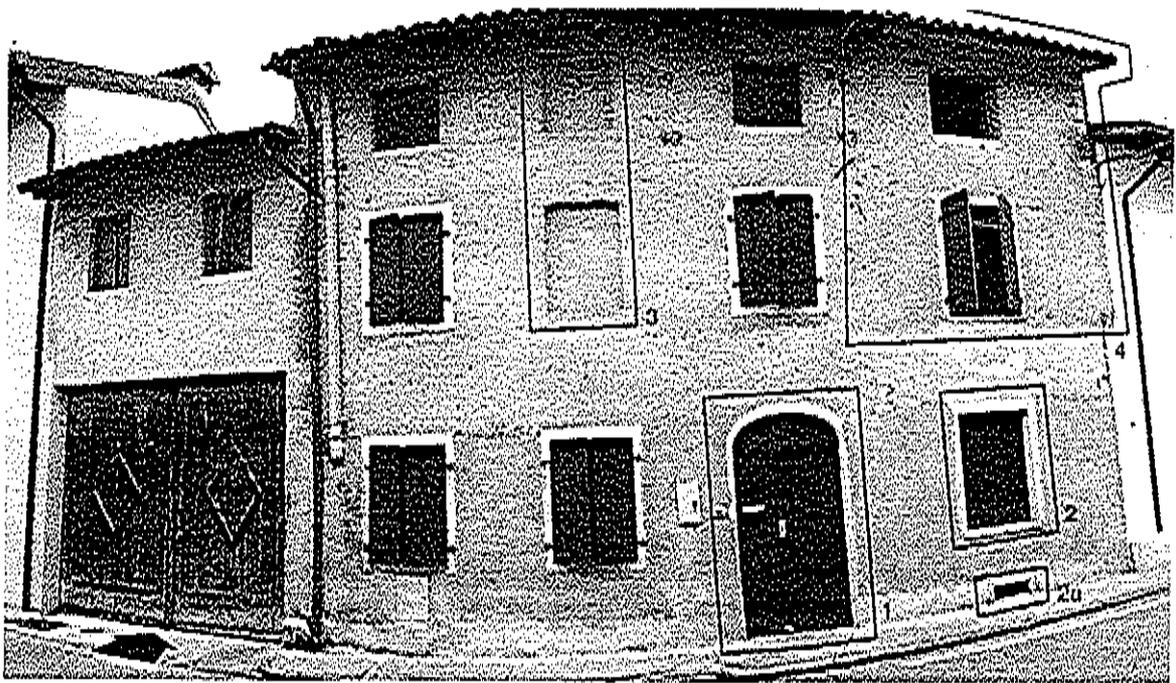
L'edificio, dalle verifiche effettuate dal sottoscritto CTU presso gli uffici competenti, nel suo sviluppo plani-volumetrico è risultato conforme a quanto riportato nella Scheda Catastale (vedi All.to 2) ma non altrettanto in riferimento alla documentazione progettuale che, inesistente (edificio ante 1967) tranne che per la parte relativa all'intervento di *manutenzione straordinaria e rifacimento del tetto* (vedi All.to 6) regolarmente licenziata, non dà prova alcuna dell'intervento strutturale di cui si è riferito in precedenza e visibile dai rispettivi part. 4 delle foto 05 e 33 (All.to 3)

vista ravvicinata sulla pubblica *Via Santo Stefano*
del prospetto principale dell' *immobile n° 1* in esecuzione con in evidenza:

- 1 = l' entrata principale all'edificio
- 2 = la finestra "alta" (vedi anche foto 08 e *scheda catastale All.to 2*) del vano destinato a *cantina*
e collocato a quota *-75* cm dal *Piano Terra*
- 2a = la seconda finestra, aggiuntiva in quota terra, dello stesso vano
- 3 = fori originari "chiusi" in tempi passati e non verificabili per assenza di documentazione
- 4 = parte di edificio interessata da precedente intervento di ristrutturazione c/o ampliamento (non verificabile)
- ➔ = l'accesso meccanico al *portico* interno (vedi anche foto 34)

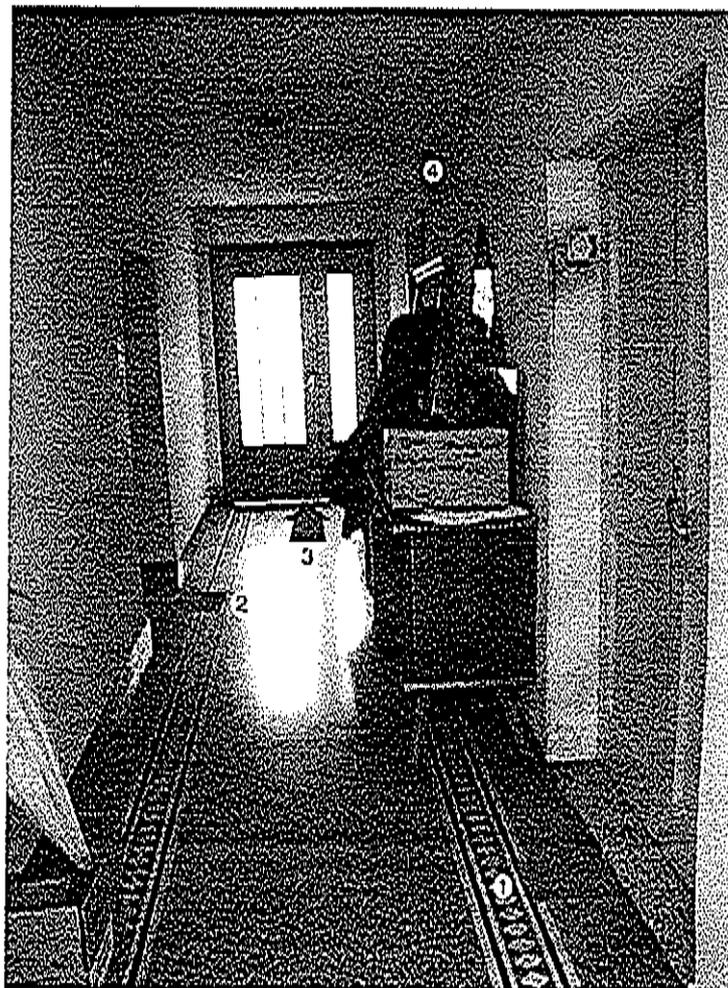
06

vista da sud del vano *ingresso e disimpegno-distribuzione* zona giorno
con il pavimento, tipico per quegli anni, in graniglia di marmo e con in evidenza:

1 = l'accesso al vano *cantina* (successiva foto 08) collocato a quota **-75** cm dal *Piano Terra*

2 = l'accesso ai vani *cucina con tinello e soggiorno* (successive foto da 09 a 14a/b)

3 = l'uscita verso il retrostante *cortile interno*

4 = l'entrata verso un vano *sottoscala* (foto 18 e 19) e successivo *vano scala* verso i *Piani Primo e Sottotetto*

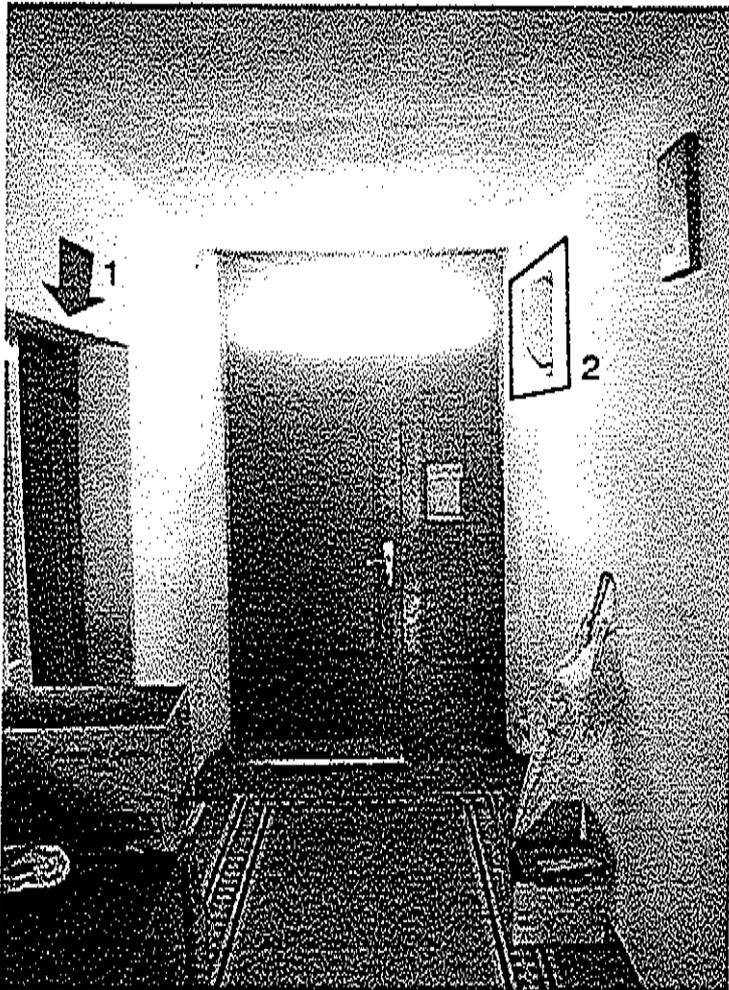
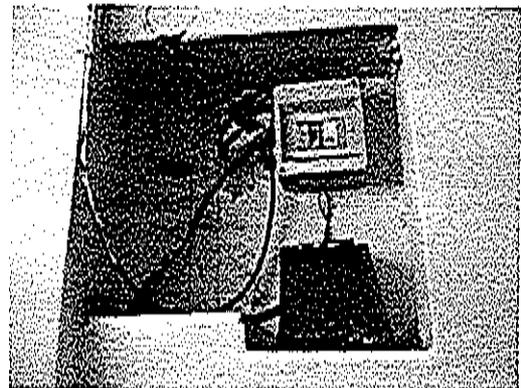
07-07a

vista da nord del vano *ingresso e disimpegno-distribuzione* zona giorno
 con il pavimento, tipico per quegli anni, in graniglia di marmo e con in evidenza:
 1 = l' accesso al vano *cantina* (successiva foto 08) indicato con lo stesso numero nella foto 06
 2 = la nicchia per la collocazione del contatore *ENEL* (foto 07a)

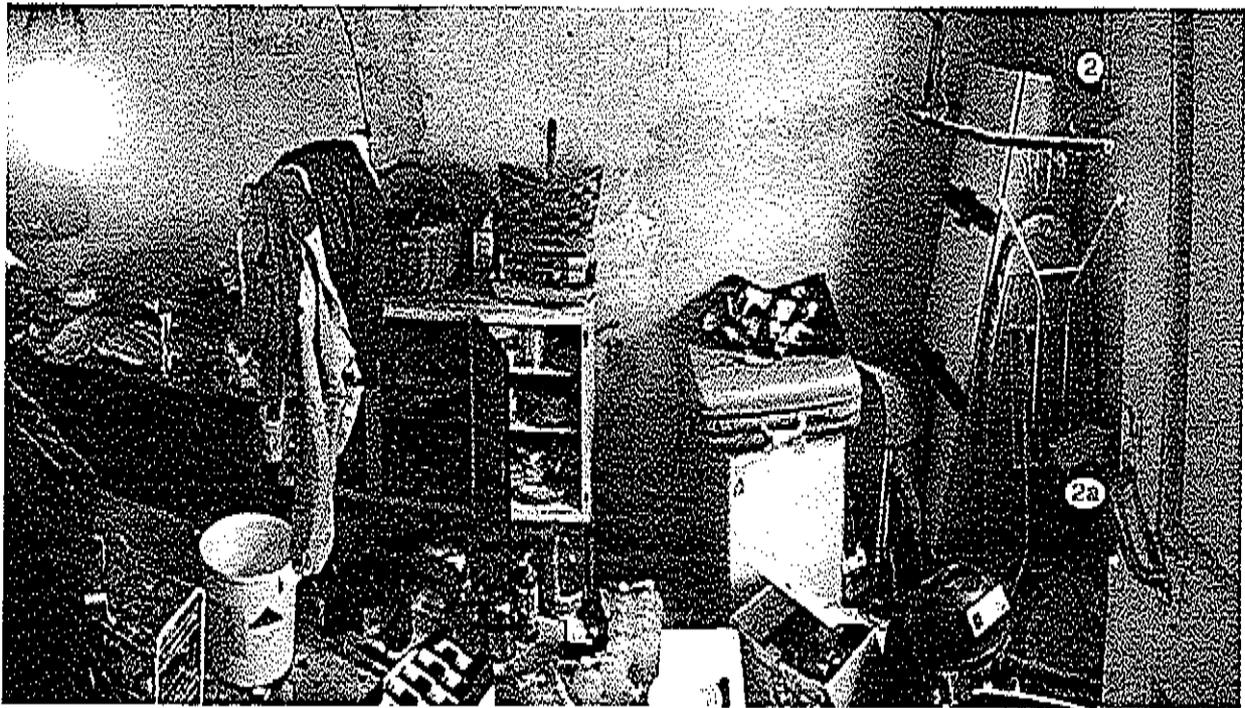
08

Piano Terra
vista del lato est del vano *cantina* a quota di calpestio di -75 cm dal pavimento del vano *ingresso*
con in evidenza:

➡ = la posizione delle due finestre indicate con 2 e 2a nella precedente foto 05

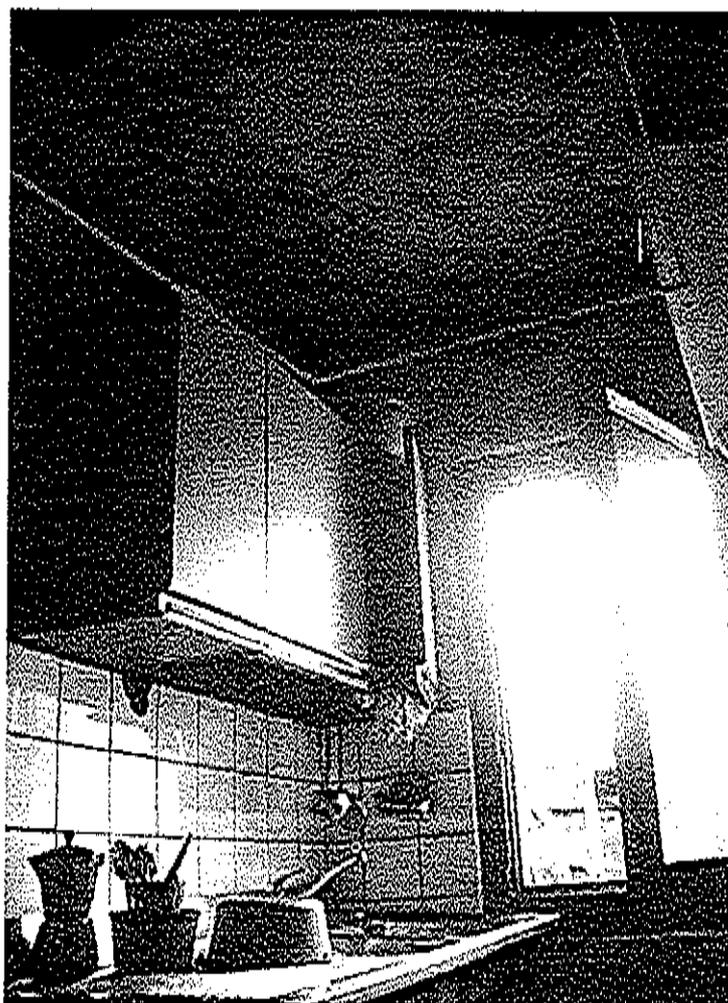
12

vista ravvicinata di parte del vano destinato a *linello* con evidenziato nel soffitto l'abbondante presenza di muffe, tipica manifestazione per mancata manutenzione e scarso, se non inesistente, adeguato isolamento esterno

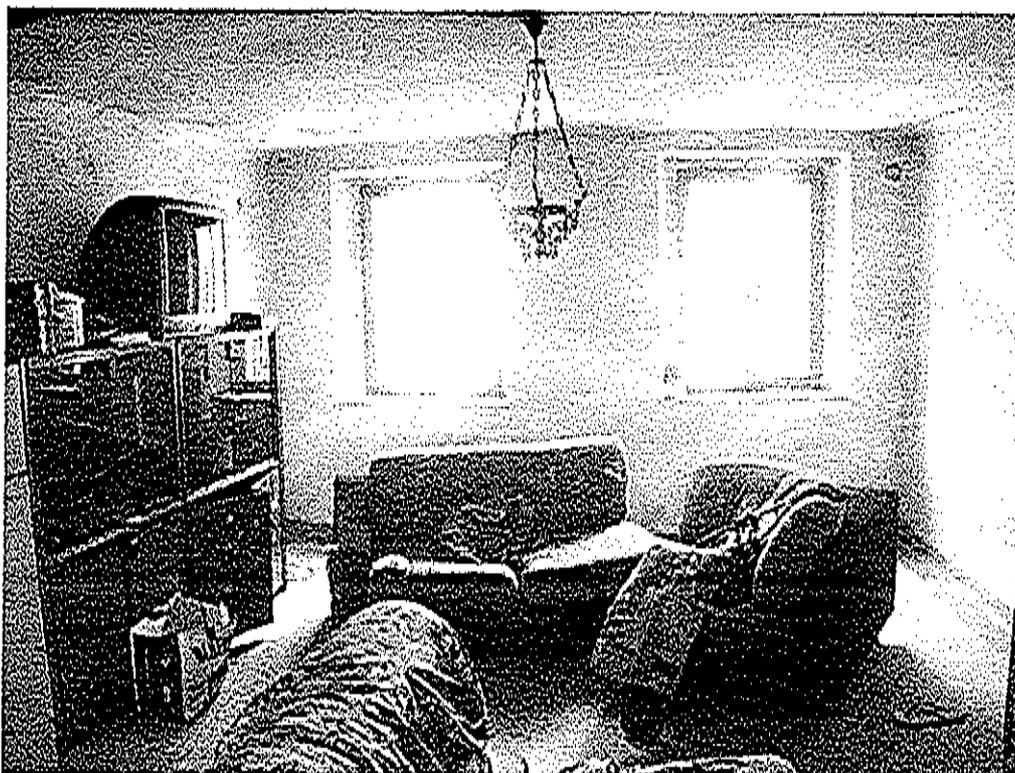
13

vista complessiva, verso sud, del vano destinato a *soggiorno*
con doppio affaccio (serramenti originari, restaurati, ma con singolo vetro) verso la pubblica *Via Santo Stefano*

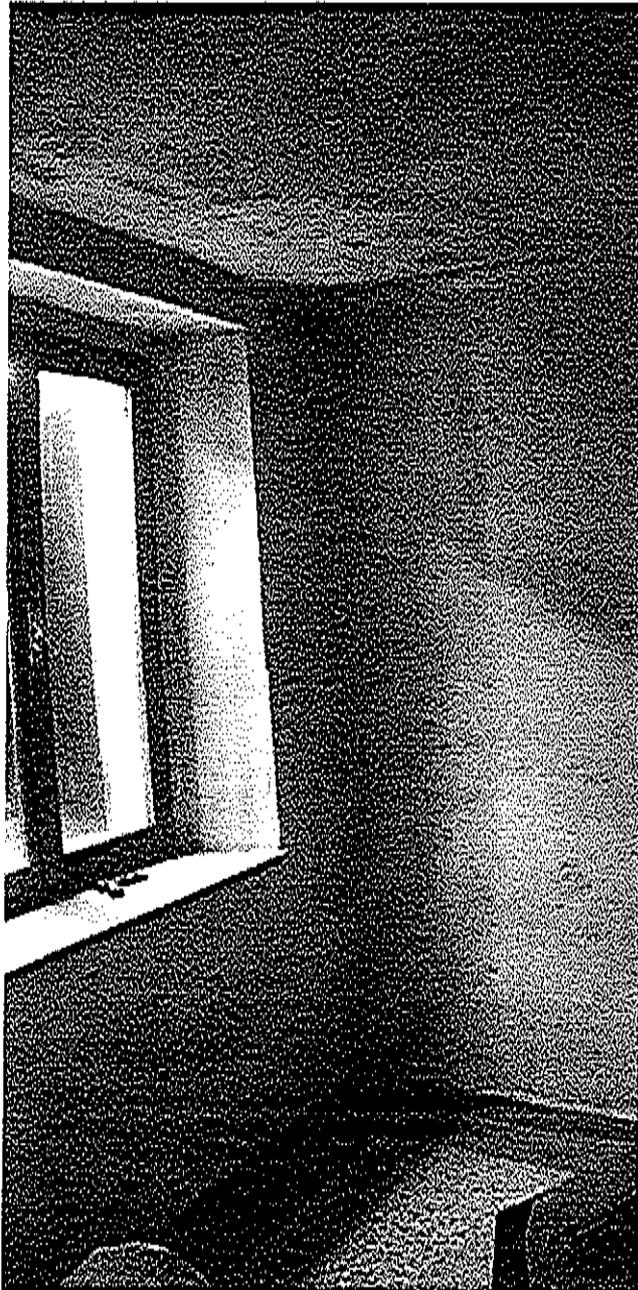
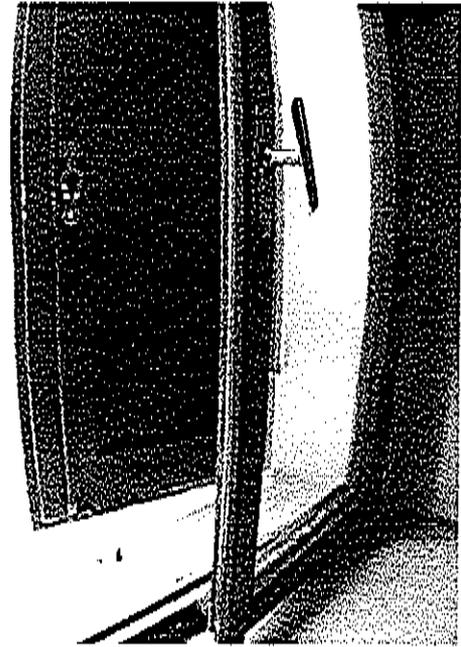
14-14a-14b

vista ravvicinata dell'angolo sud ovest del vano *soggiorno* dove si notano evidenti ed estese tracce di maffe sui solai e sulle pareti verticali con, evidenziato nelle foto 14a e 14b, la tipologia e stato manutentivo del serramento tipo

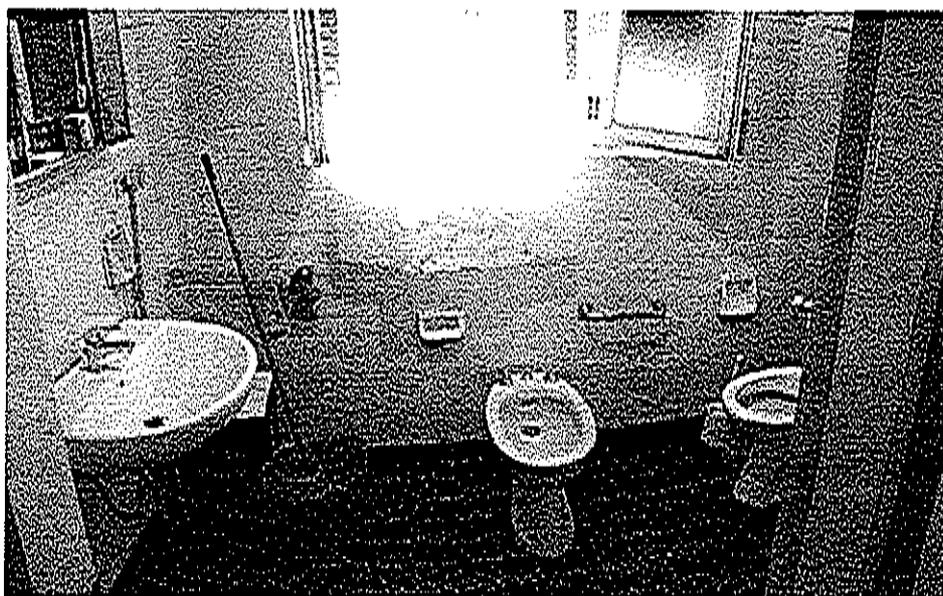
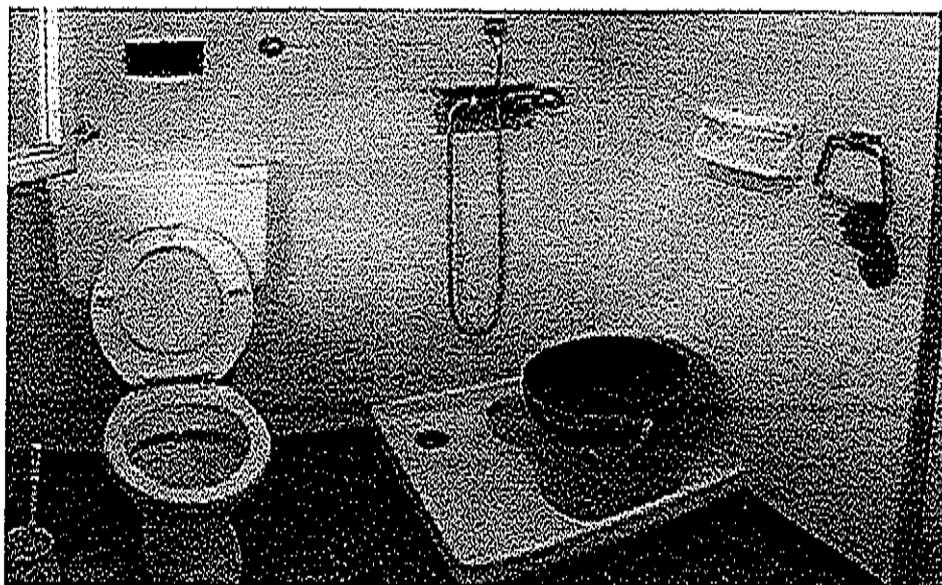
18-18a

vista del vano *bagno* (unico della casa) con, la particolarità evidenziata dalle immagini 18 e 18a del singolo affaccio verso il cortile interno (*immobile n° 2 in esecuzione*) della composizione e disposizione dei sanitari, la tipologia dei rivestimenti (decisamente vetusti) ed il loro scarso stato complessivo di manutenzione

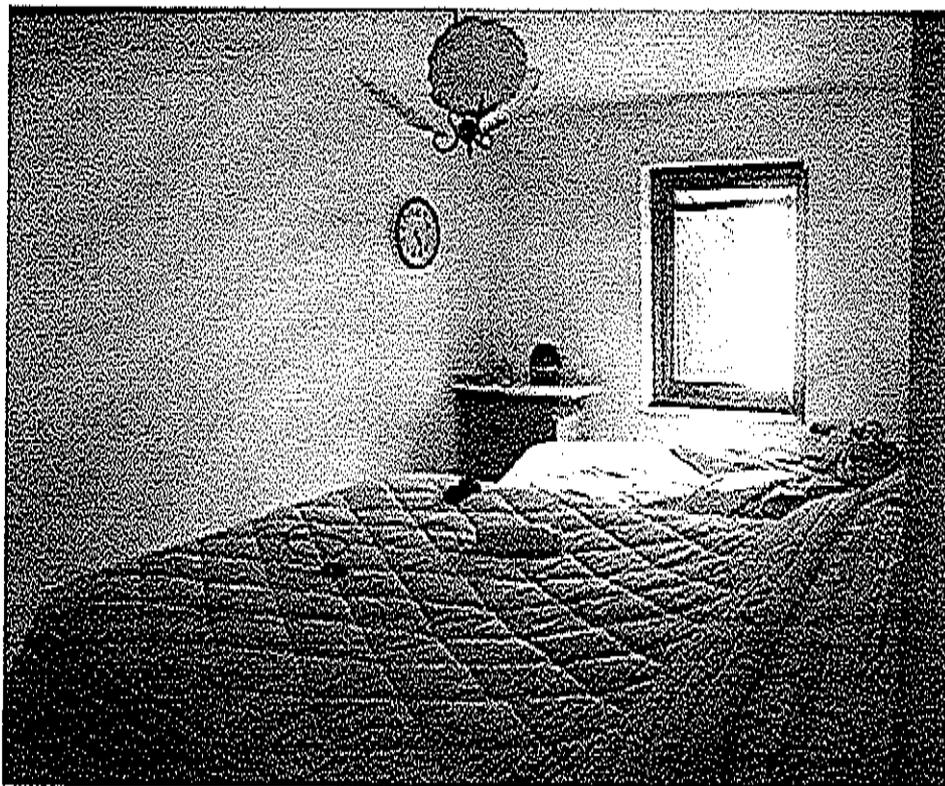
21

vista del lato sud-est del vano *camera matrimoniale* indicato con 1 nella foto 20
dotato di singolo affaccio (serramento originario restaurato, ma con singolo vetro) verso la pubblica *Via Santo Stefano*
in condizioni di scarsa manutenzione, alquanto disadorno e caratterizzato dal controsoffitto in cannuccie
intonacate (chiamate anche *sturini*) tipico del periodo di costruzione

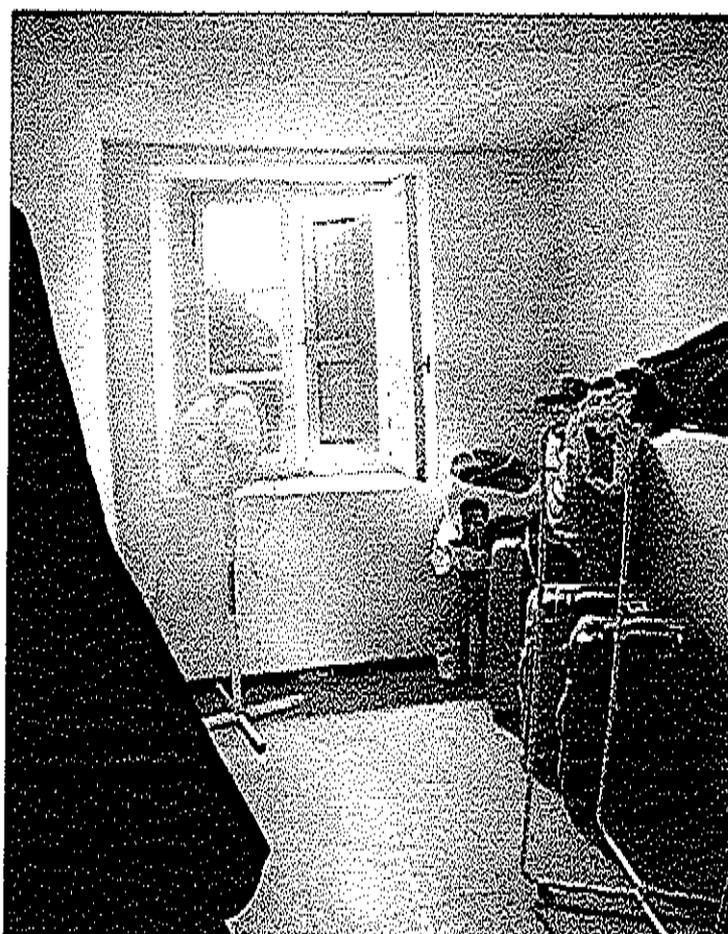
22

vista del lato sud-est del vano *ripostiglio* indicato con **2** nella foto **20**
dotato di singolo affaccio (serramento originario restaurato, ma con singolo vetro)
verso la pubblica *Via Santo Stefano*, con pavimento rivestito di pellicola in *pvc*, controsoffitto in lastre di
gesso, completamente disadorno ed in condizioni di scarsa manutenzione

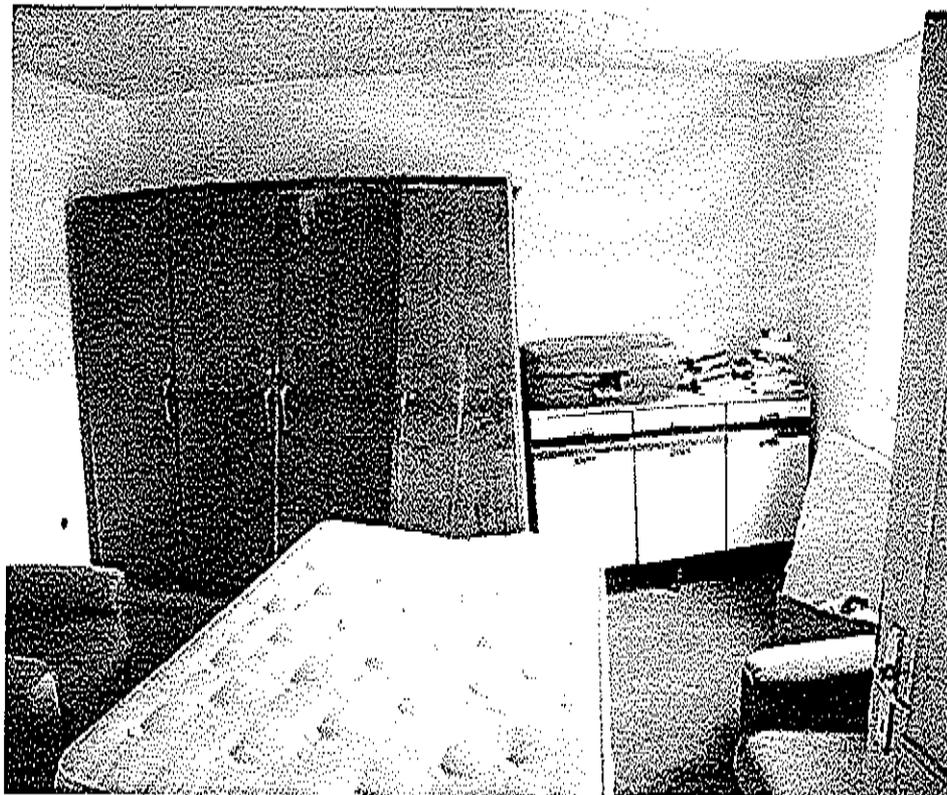
25

vista del lato ovest del secondo vano *camera due letti* indicato con 4 nella foto 20 e 24
dotato di singolo affaccio verso il retrostante cortile interno (*immobile n° 2* in esecuzione)
(il serramento originario è stato sostituito in tempi recenti con tipologia a doppi vetri come i sottostanti vani *zucina* e *tinello*)
con anch'esso il pavimento in moquette, controsoffitto in lastre di gesso
ma in scarse se non inesistenti condizioni di manutenzione

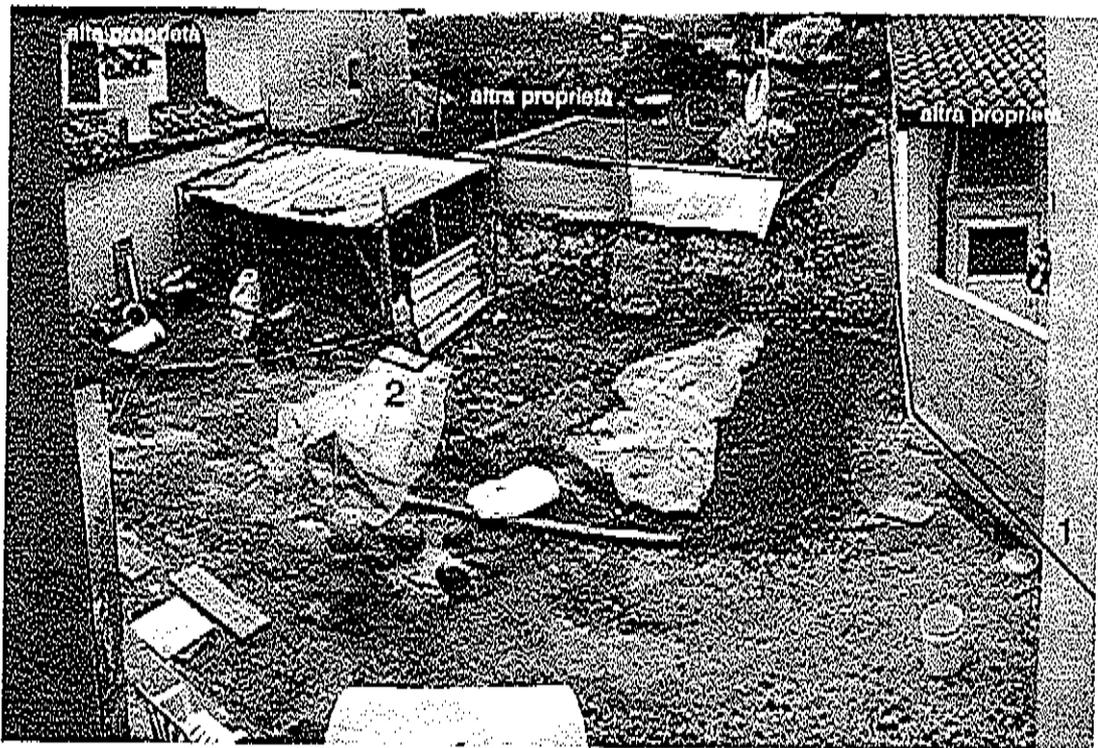
31

Piano Primo
Immobilabile n° 2 in esecuzione
vista dall'alto del *cortile interno* in evidente stato di quasi completo abbandono e mancanza assoluta di manutenzione e con indicati:

- 1 = il perimetro indicante le altre adiacenti proprietà (*tre*)
- 2 = l'ambito destinato a *legnaia*, con struttura assolutamente precaria

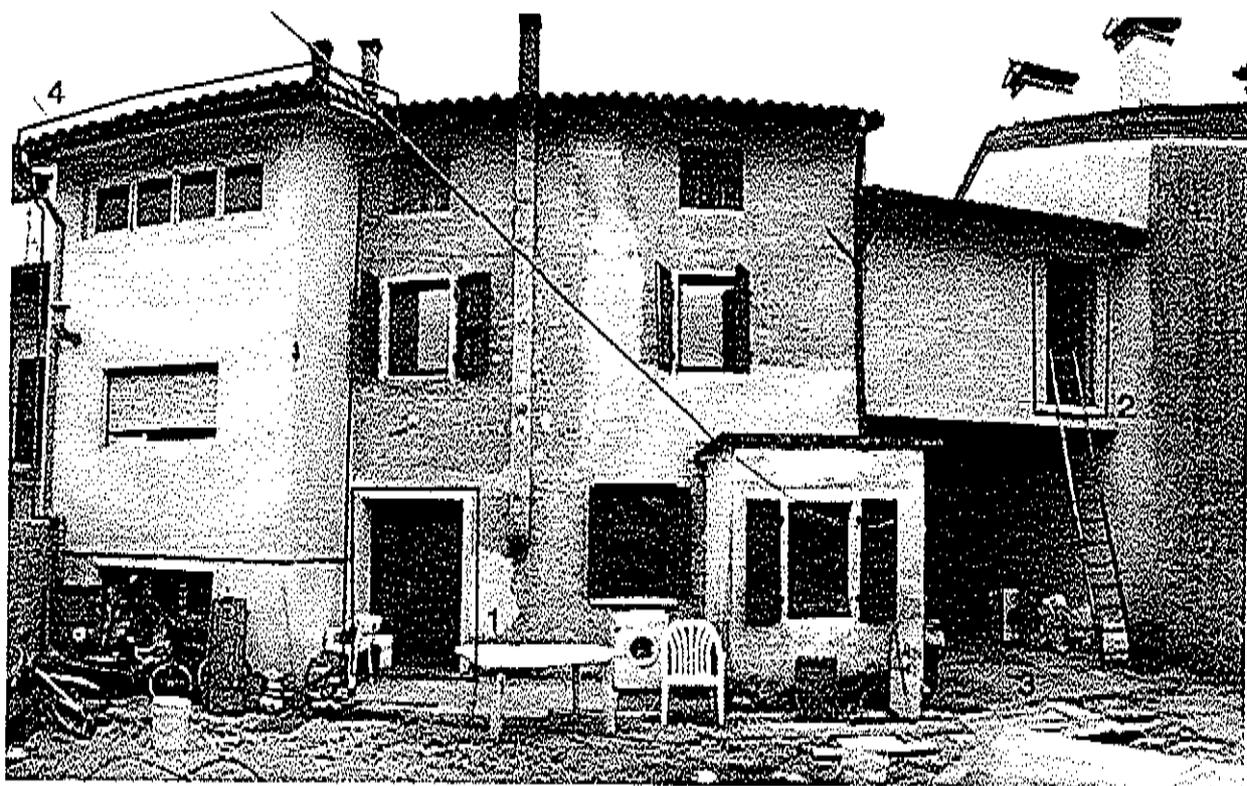
33

vista ravvicinata dal cortile interno (*immobile n° 2* in esecuzione) del prospetto retrostante e secondario dell' *immobile n° 1* in esecuzione con indicati:

- 1 = l'entrata-uscita dall'*immobile n° 1* verso il cortile interno (*immobile n° 2* in esecuzione)
- 2 = l'accesso (*unico e solo dall'esterno*) al vano *ex fienile* ora destinato a *deposito-ripostiglio*
- 3 = il vano a *portico* con passaggio per l'accesso carraio (vedi foto 05)
- 4 = parte di edificio interessata da precedente intervento di ristrutturazione e/o ampliamento (non verificabile)
