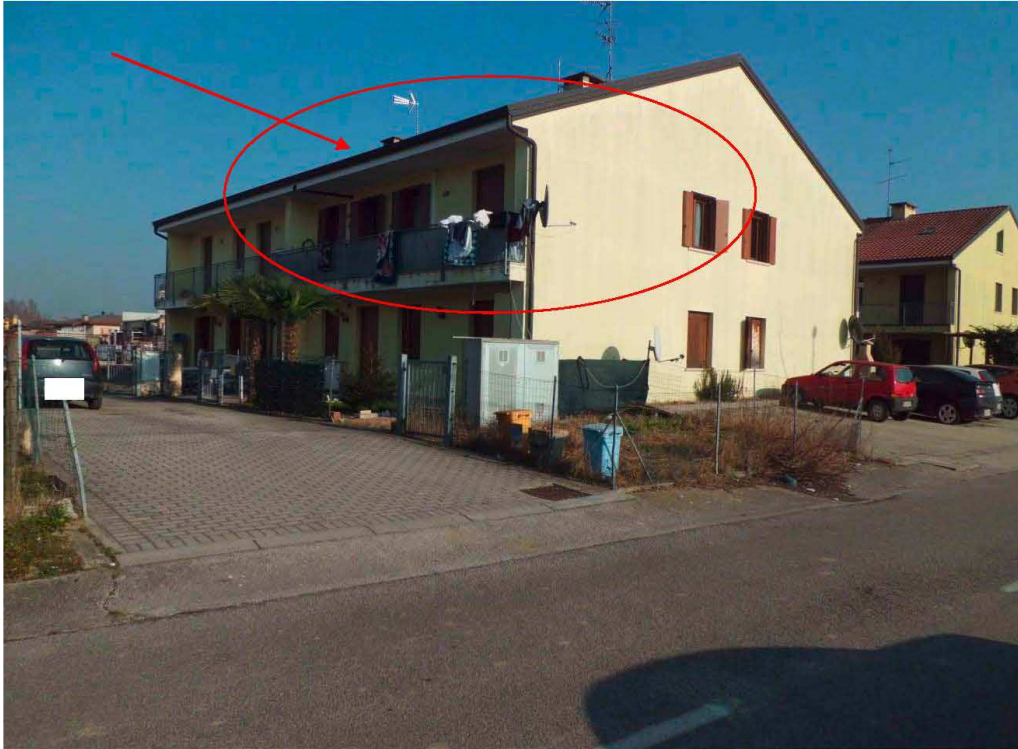
Foto n° 1 - 19/02/2015 - Comune di Pravisdomini - Foglio 11 part. 495 - Veduta generale del condominio da posizione ovest in via Buodo; l'appartamento oggetto di esecuzione è quello indicato dalla freccia.

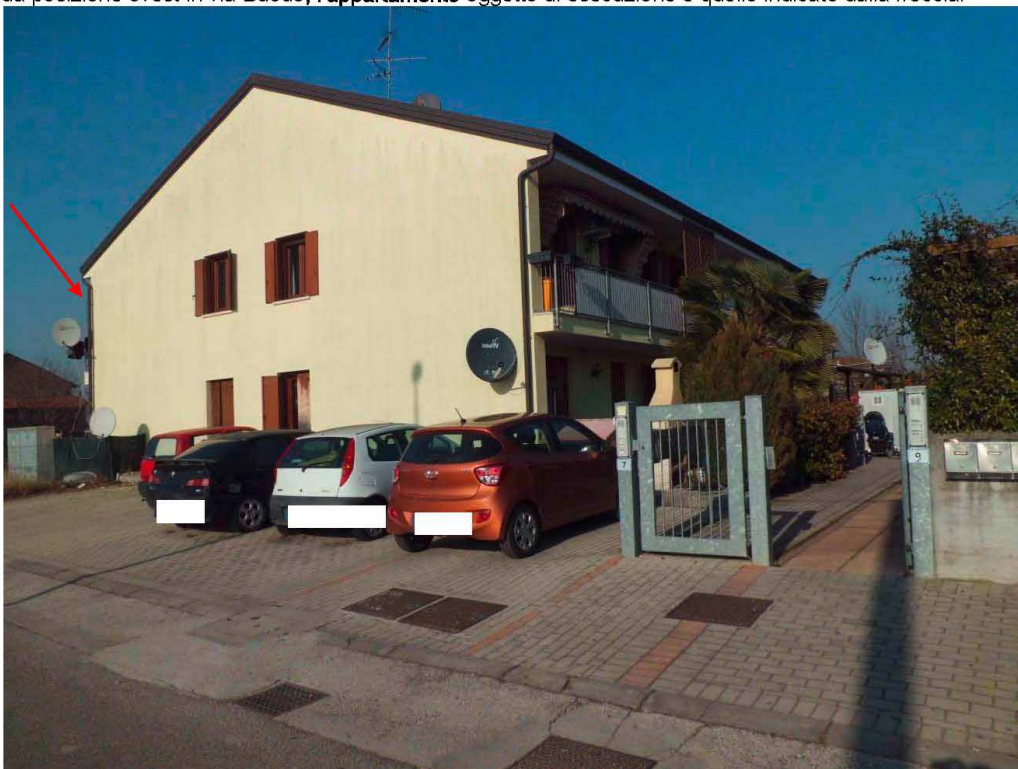
Foto n° 2 - 19/02/2015 - Comune di Pravisdomini - Foglio 11 part. 495 - Veduta generale del condominio da posizione sud in via Buodo. **Visibile il portoncino d'accesso al vialetto interno che divide il complesso condominiale.**

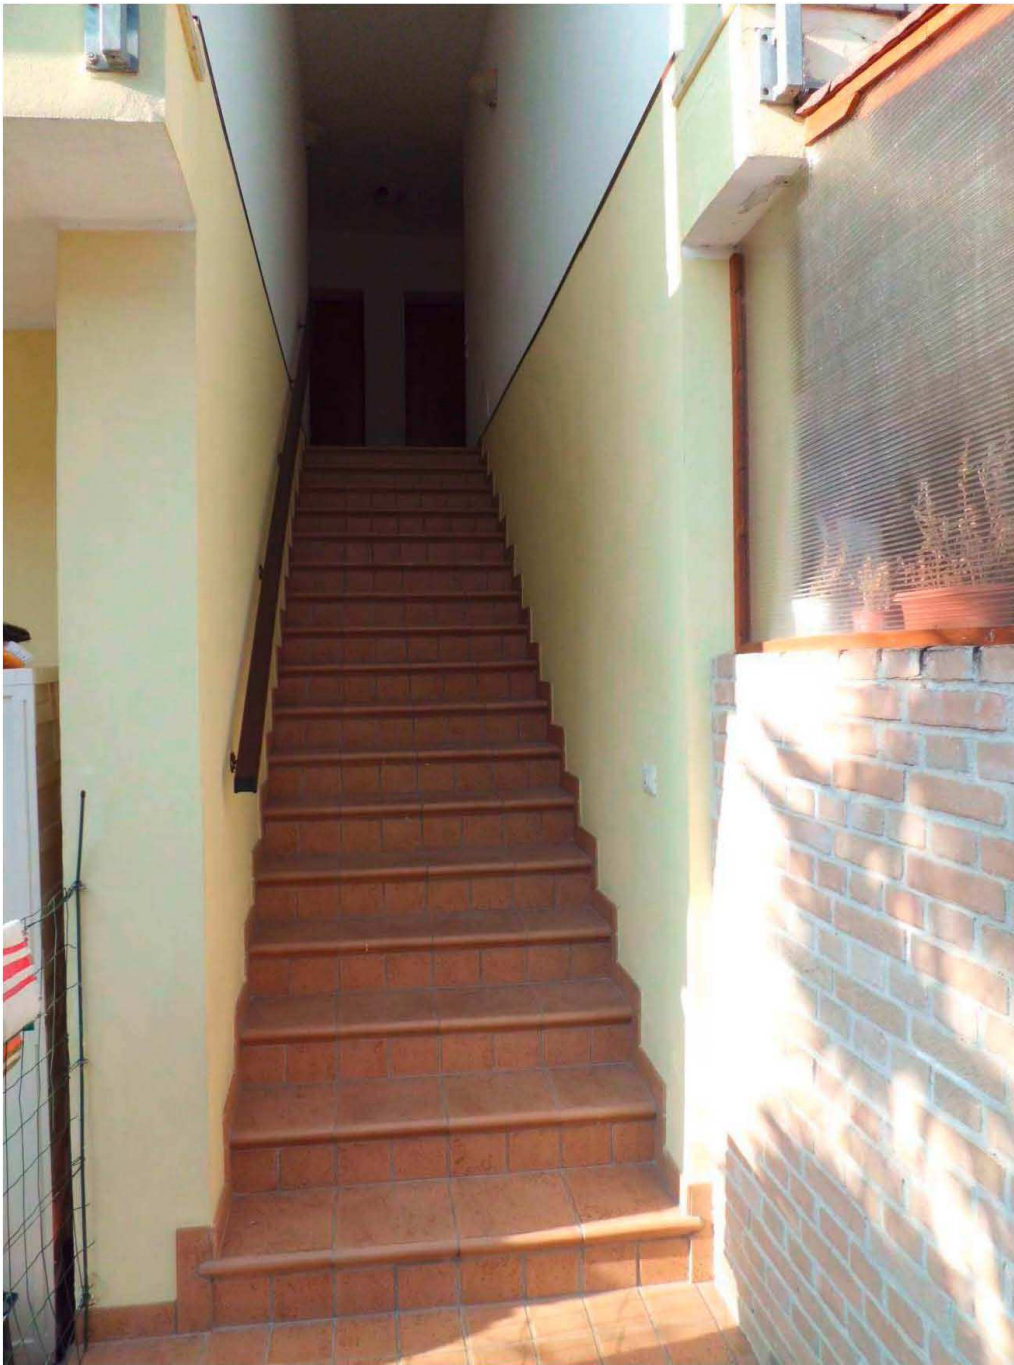
Foto n° 3 - 19/02/2015 - Comune di Pravidomini - Foglio 11 part. 495 - Scala condominiale a rampa unica che collega la parte esterna con le unità immobiliari poste al primo piano.

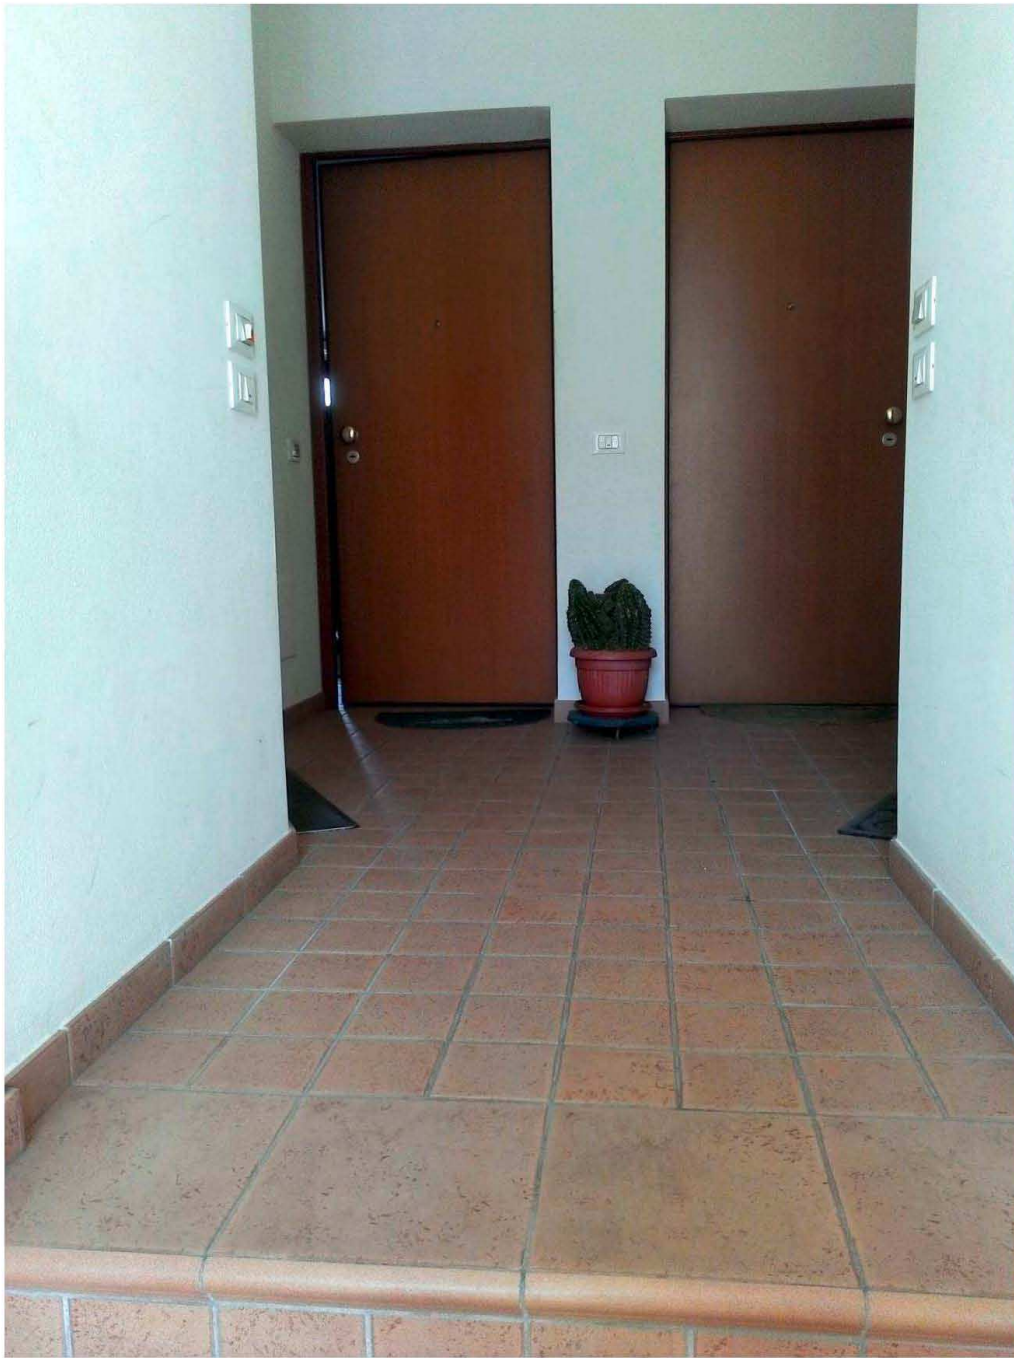
Foto n° 4 - 19/02/2015 - Comune di Pravidomini - Foglio 11 part. 495 - Pianerottolo posto al termine della scala di cui **alla foto precedente**. **La porta d'ingresso dell'appartamento eseguito è quella a sinistra.**

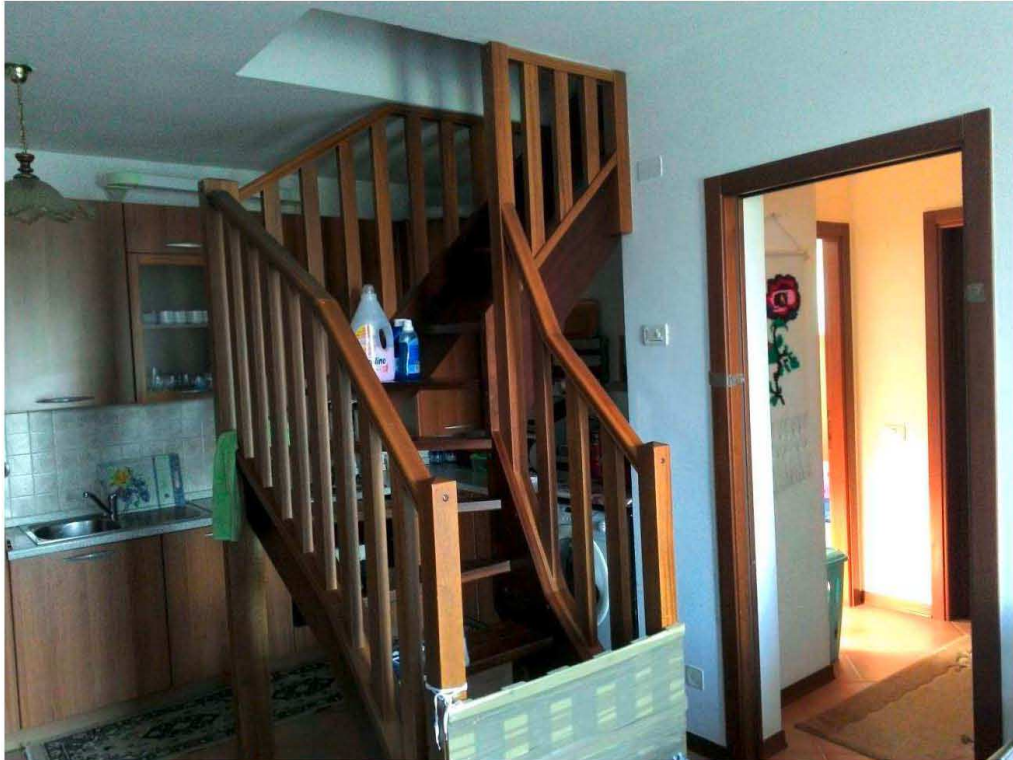
Foto n° 5 - 19/02/2015 - Comune di Pravidomini – Foglio 11 part. 495 sub.10 - Veduta **dell'angolo cottura** posto a sinistra della porta d'**ingresso**. In primo piano la scala in legno che permette di accedere al piano superiore. Sulla destra il disimpegno del reparto notte.

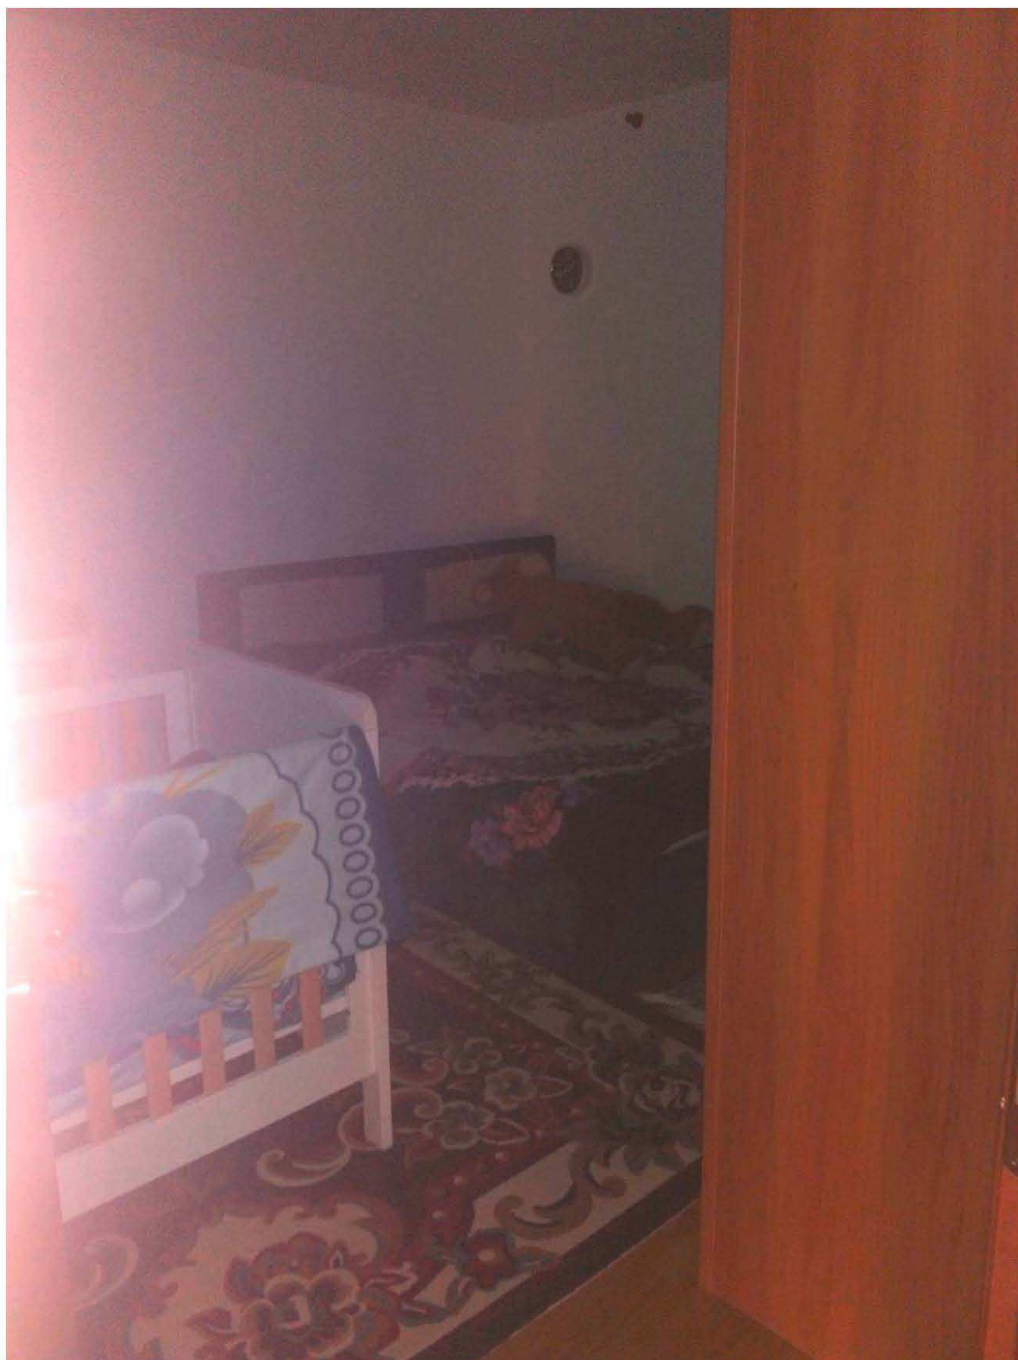
Foto n° 6 - 19/02/2015 - Comune di Pravisdomini - Foglio 11 part. 495 sub.10 - Camera da letto matrimoniale posta in prossimità al bagno.

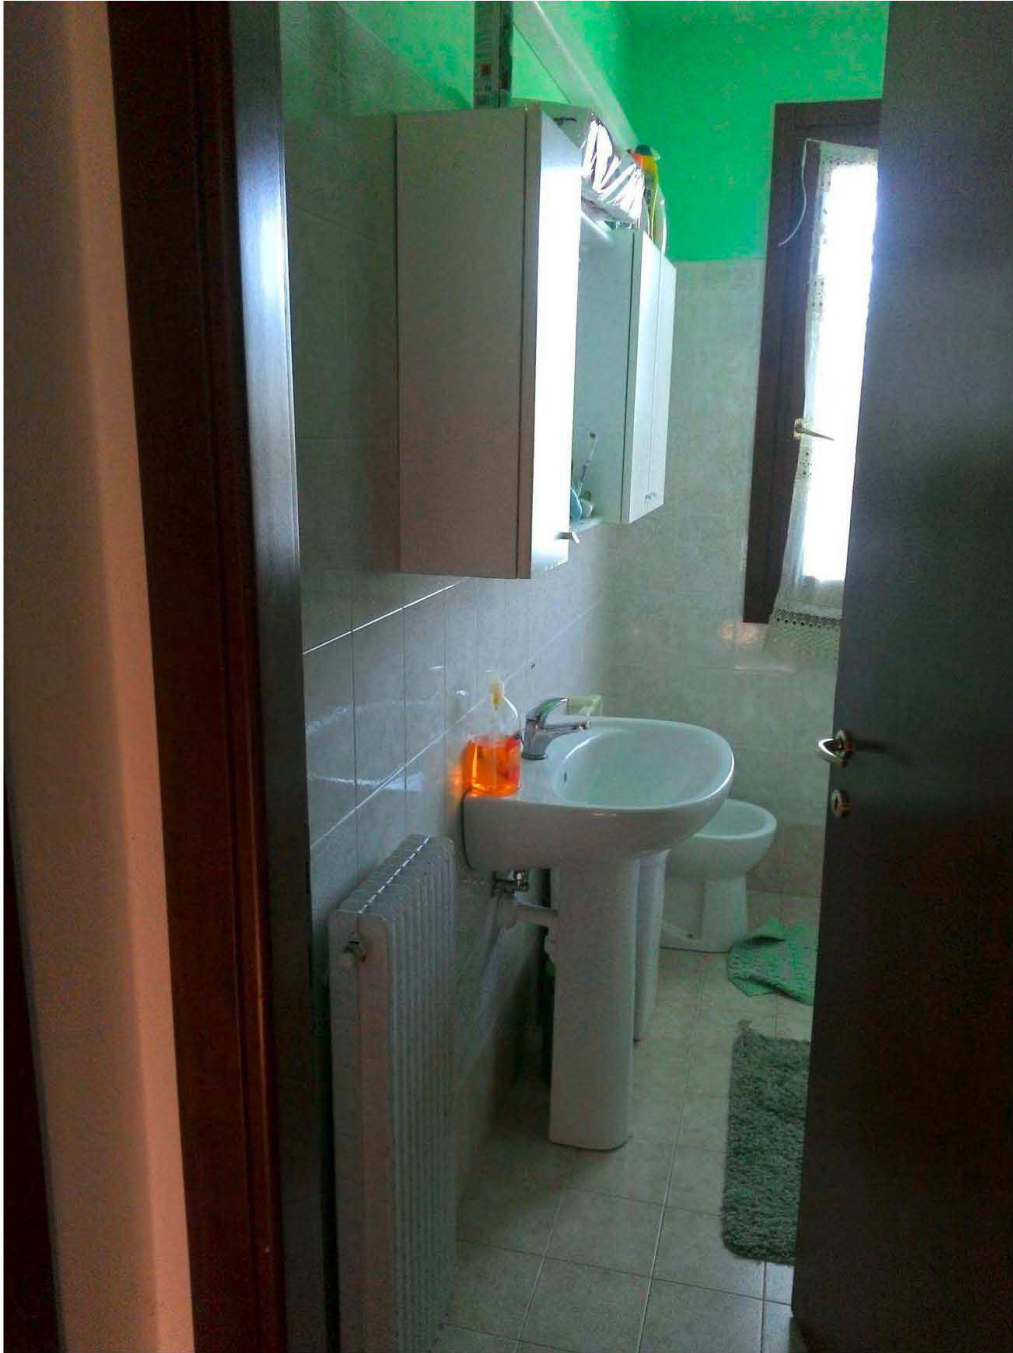
Foto n° 7 - 19/02/2015 - Comune di Pravisdomini - Foglio 11 part. 495 sub.10 - Unico bagno presente nell'appartamento, dotato di sanitari e vasca.

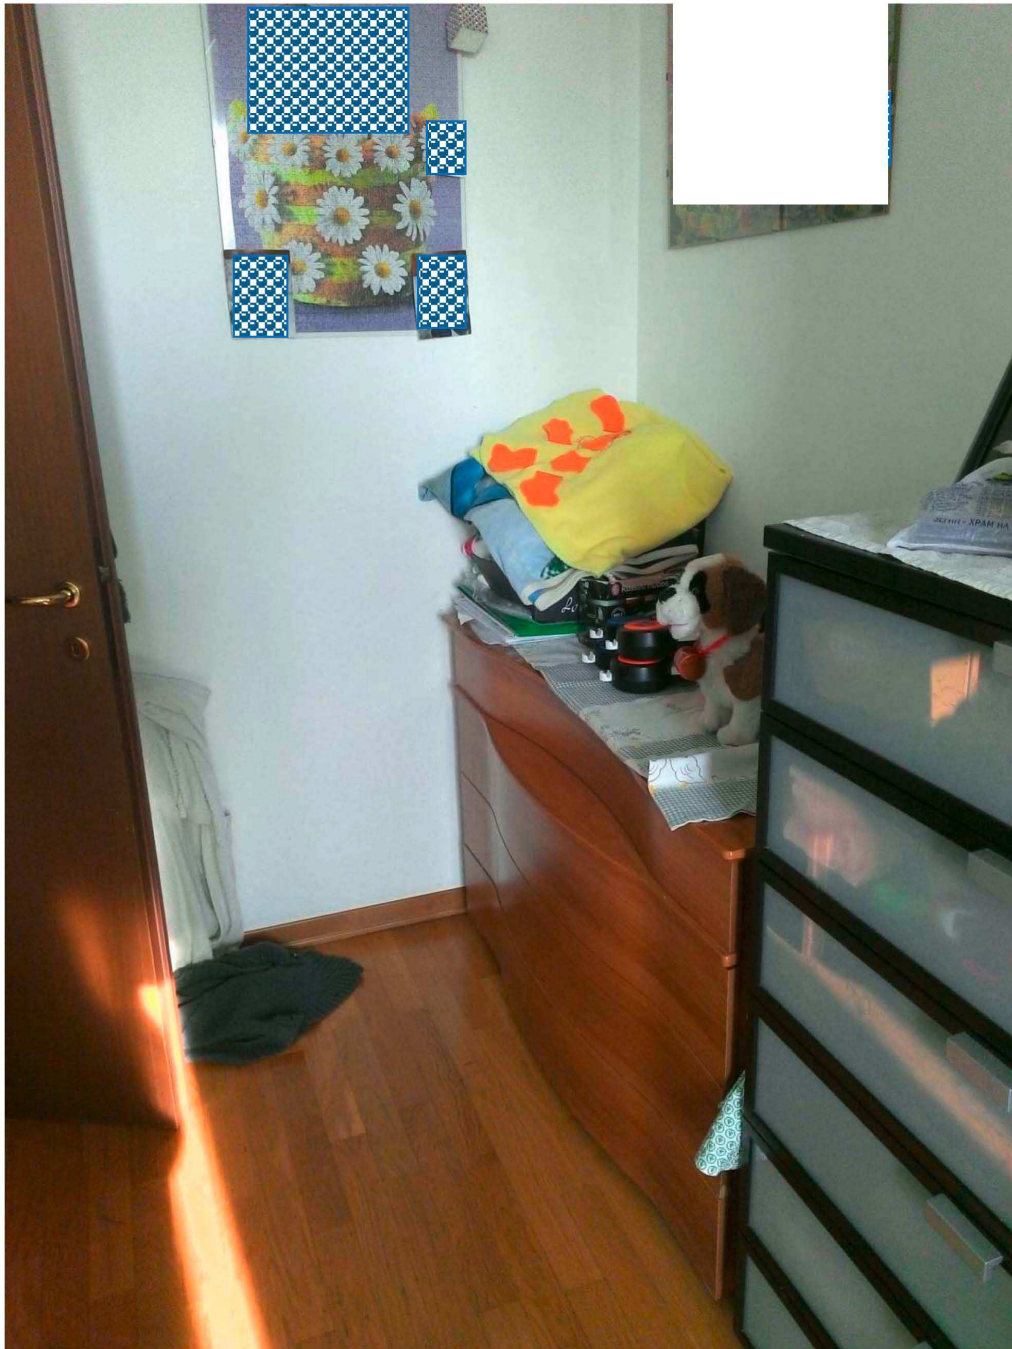
Foto n° 8 - 19/02/2015 - Comune di Pravisdomini - Foglio 11 part. 495 sub.10 - Camera singola limitrofa alla camera matrimoniale.

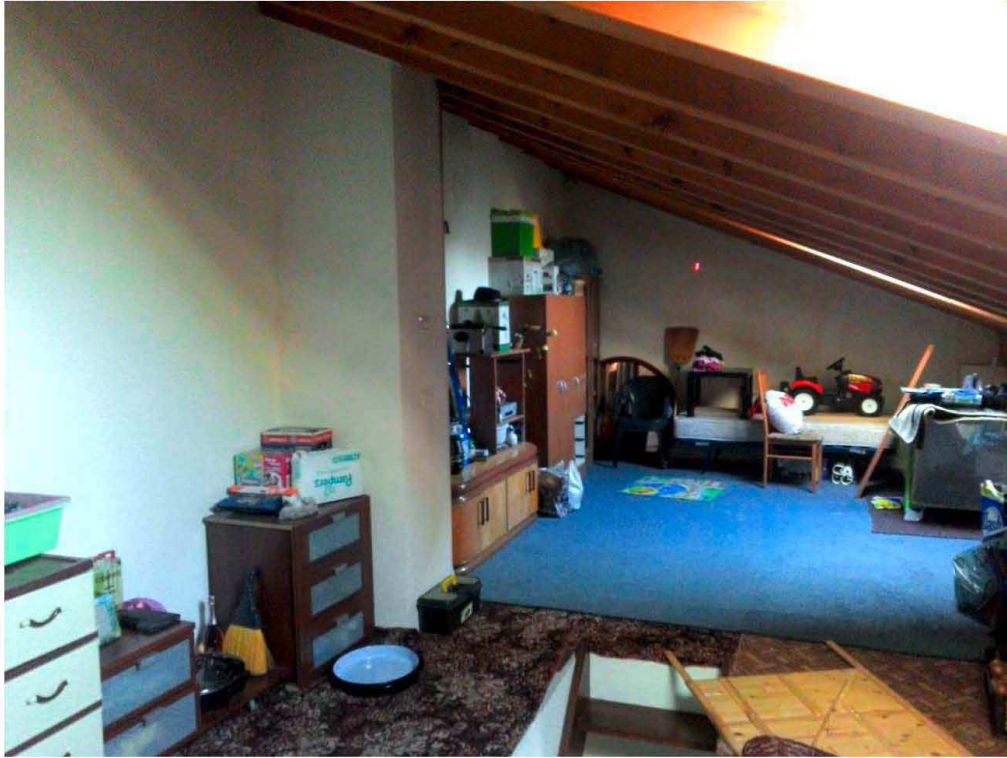
Foto n° 9 - 19/02/2015 - Comune di Pravisdomini - Foglio 11 part. 495 sub.10 - Sottotetto non abitabile formato da un unico vano. Il soffitto, **formato da travi di legno, ha un'altezza variabile e non permette la posizione eretta su tutta la superficie.** Sono presenti due lucernari **che favoriscono l'entrata di luce naturale.**

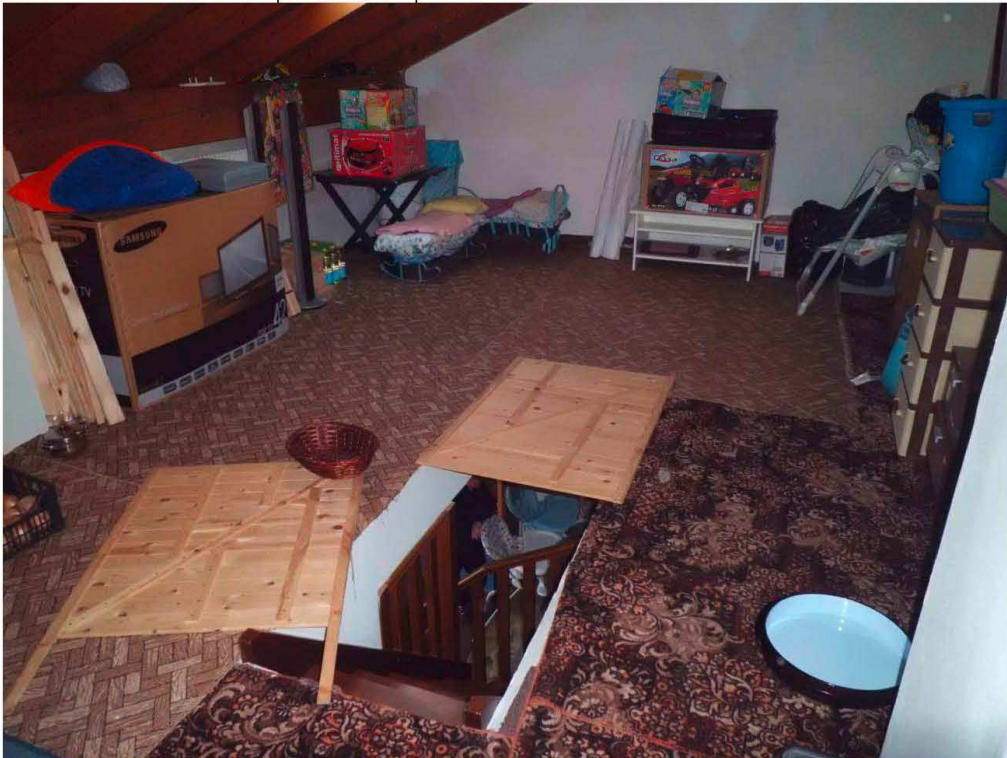
Foto n° 10 - 19/02/2015 - Comune di Pravisdomini - Foglio 11 part. 495 sub.10 - Sottotetto. Visibile la botola di ingresso che è collegata alla ripida scala in legno che scende in soggiorno, visibile nella precedente foto n.5.

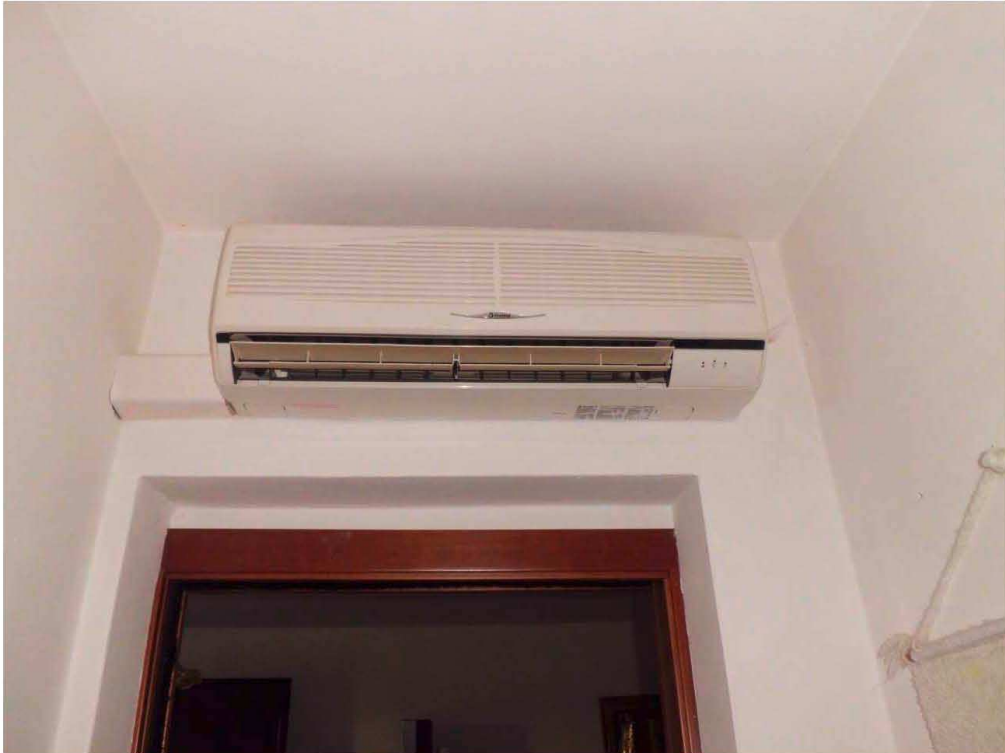
Foto n° 11 - 19/02/2015 - Comune di Pravidomini - Foglio 11 part. 495 sub.10 - Impianto di condizionamento. Split posizionato sopra la porta che collega il soggiorno con il disimpegno reparto notte. La foto è scattata dal disimpegno.

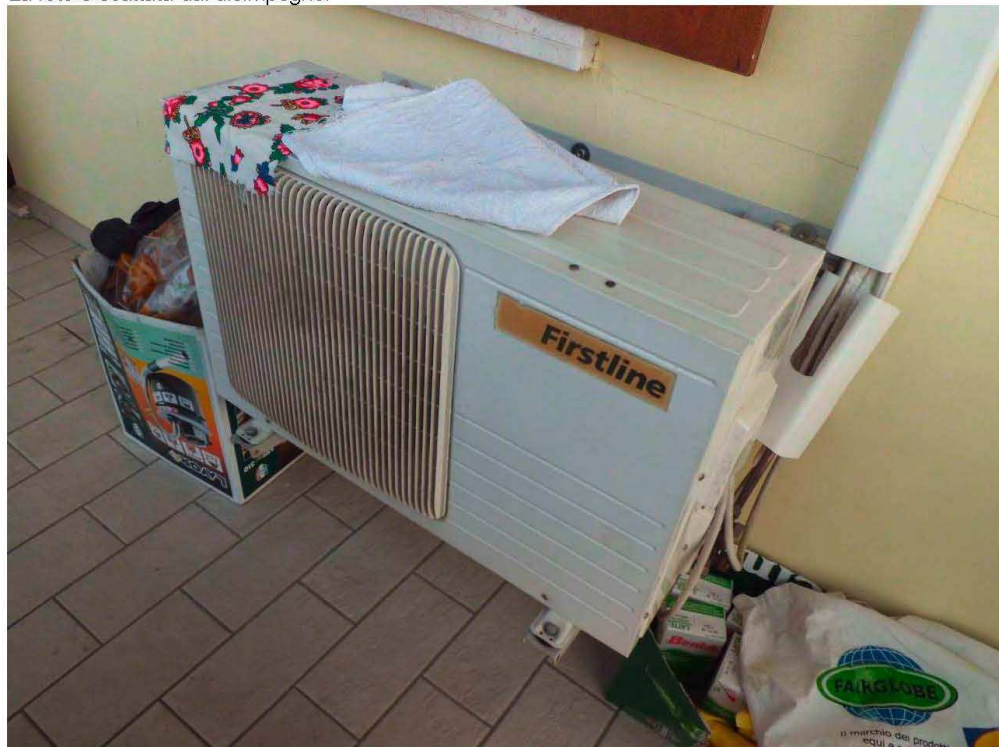
Foto n° 12 - 19/02/2015 - Comune di Pravidomini - Foglio 11 part. 495 sub.10 - Impianto di condizionamento. Particolare del condizionatore posto nella terrazza esterna.

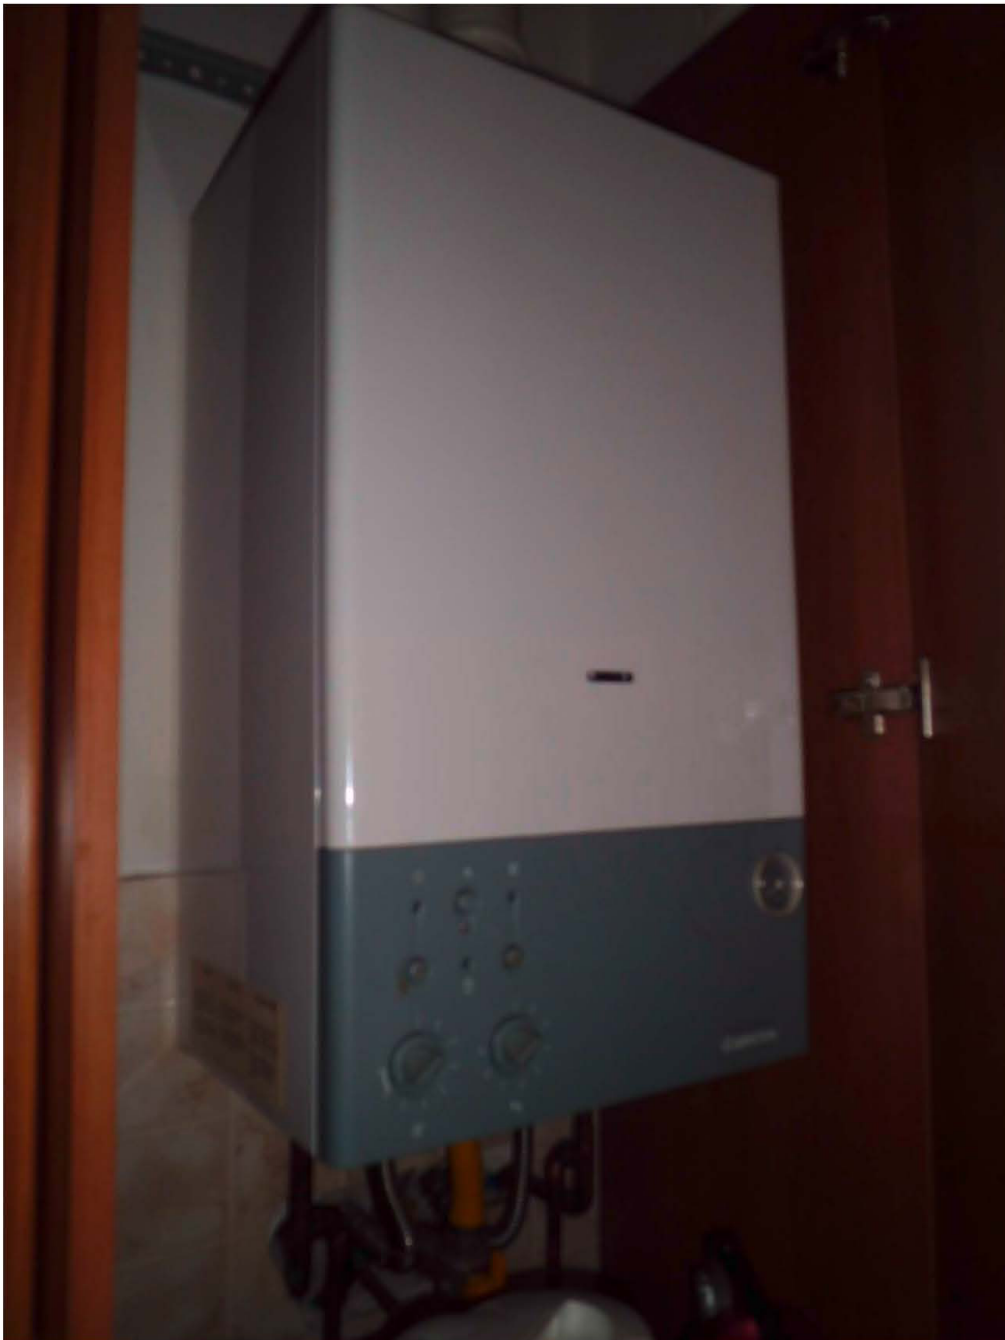
Foto n° 13 - 19/02/2015 - Comune di Pravisdomini - Foglio 11 part. 495 sub.10 - Impianto di riscaldamento: caldaia murale posta all'interno di un armadio nell'angolo cottura del soggiorno.

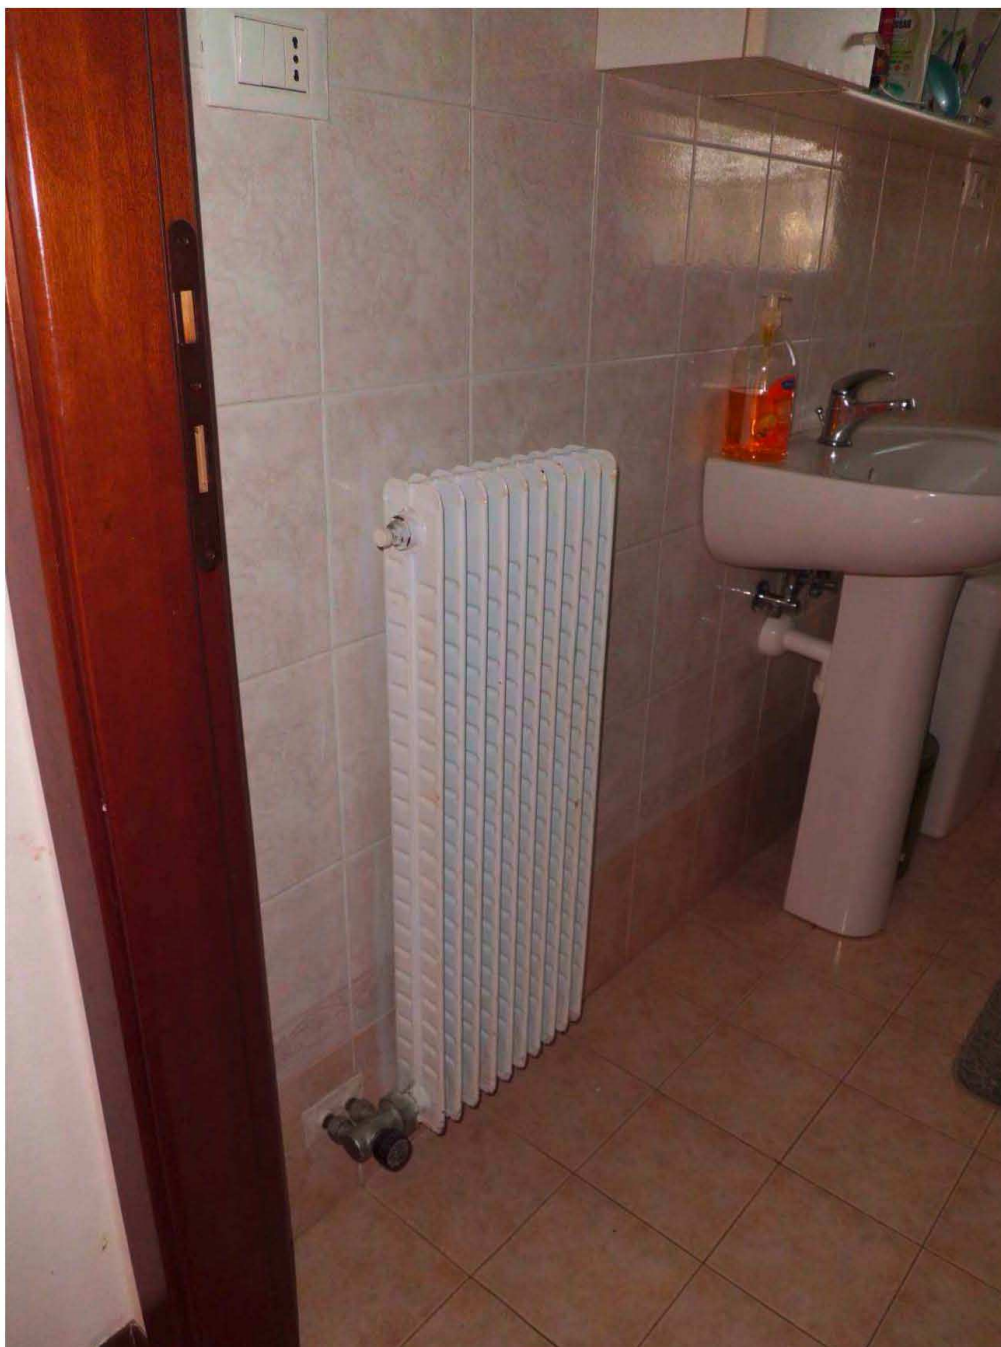
Foto n° 14 - 19/02/2015 - Comune di Pravisdomini - Foglio 11 part. 495 sub.10 - Impianto di riscaldamento: radiatore lamellare posto **all'interno del vano uso bagno**.

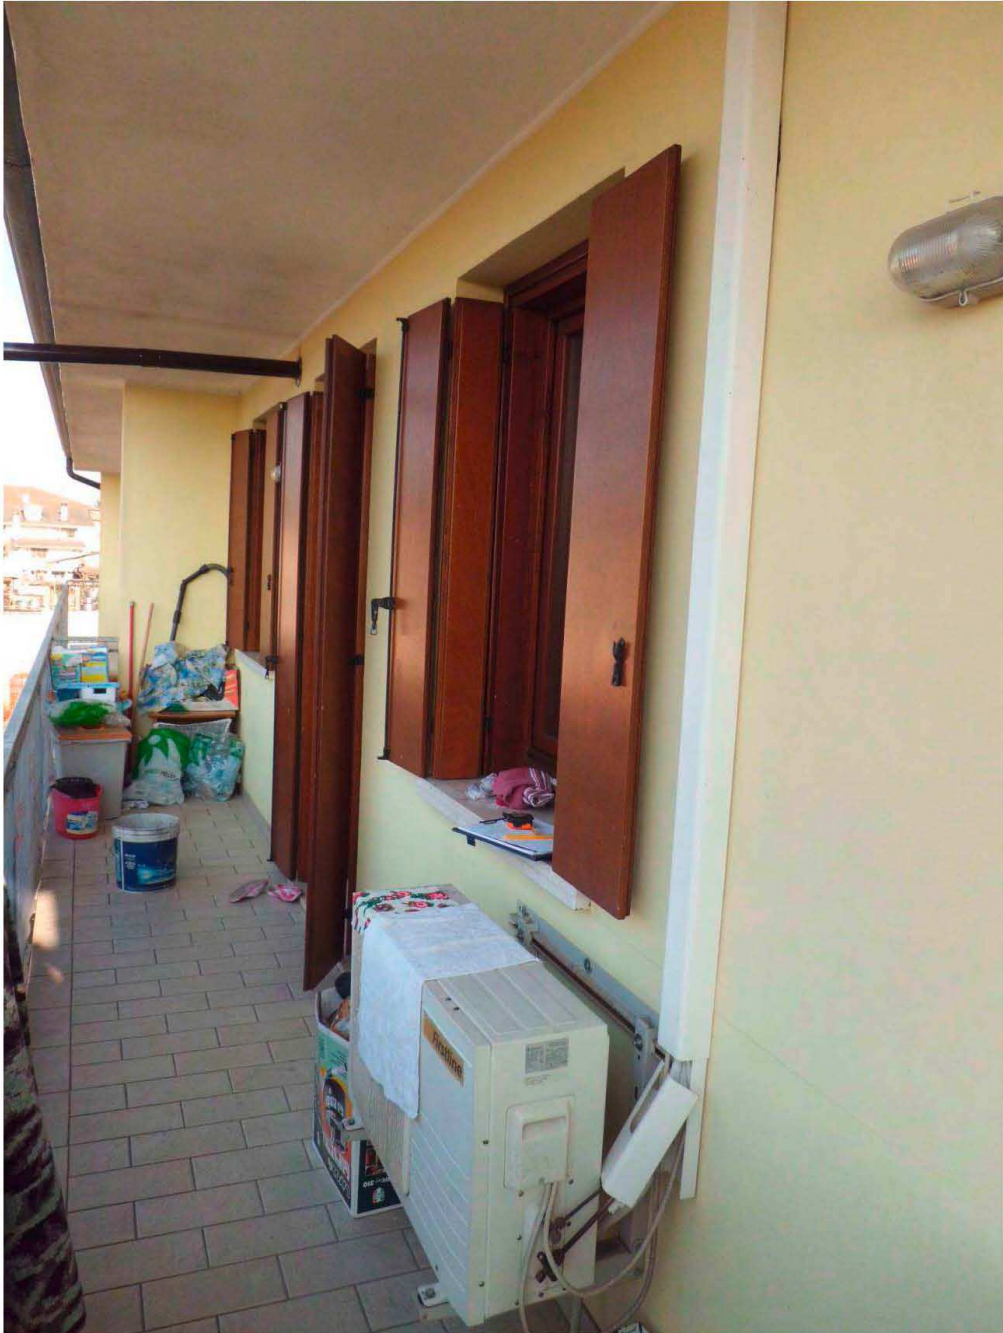
Foto n° 15 - 19/02/2015 - Comune di Pravisdomini - Foglio 11 part. 495 sub.10 - terrazza posta sul lato nord-ovest dell'edificio. Visibili in sequenza la finestra del bagno, la porta-finestra e la finestra del soggiorno. Sotto la finestra del bagno è visibile il condizionatore di cui alla precedente foto 12.
