- Esterno immobile

- **Interno immobile**

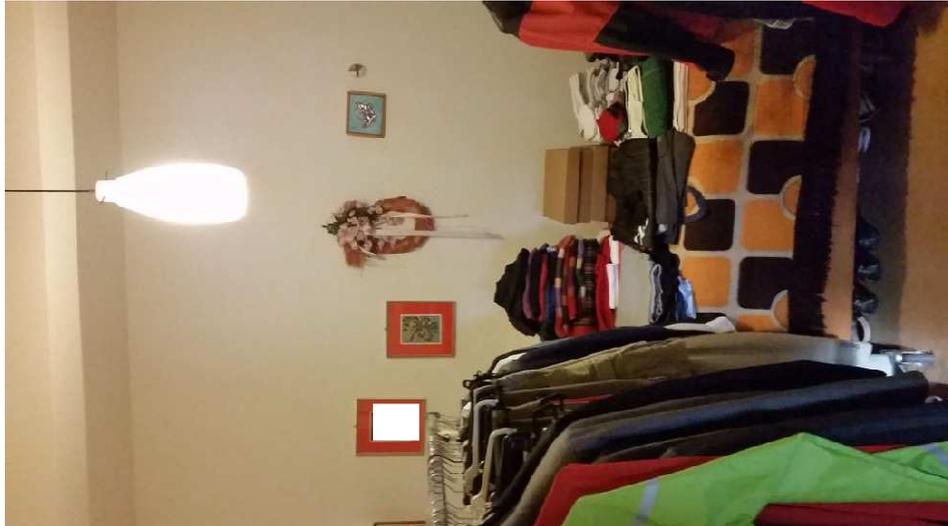
Tracce di muffa dovute probabilmente a ponte termico nella camera da letto che da sulla terrazza

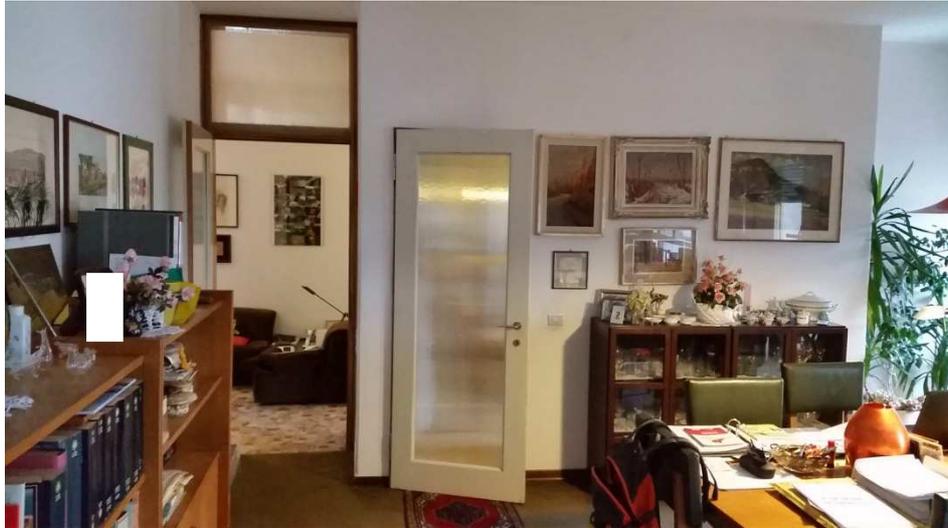
Infiltrazione all'interno della quarta camera da letto
