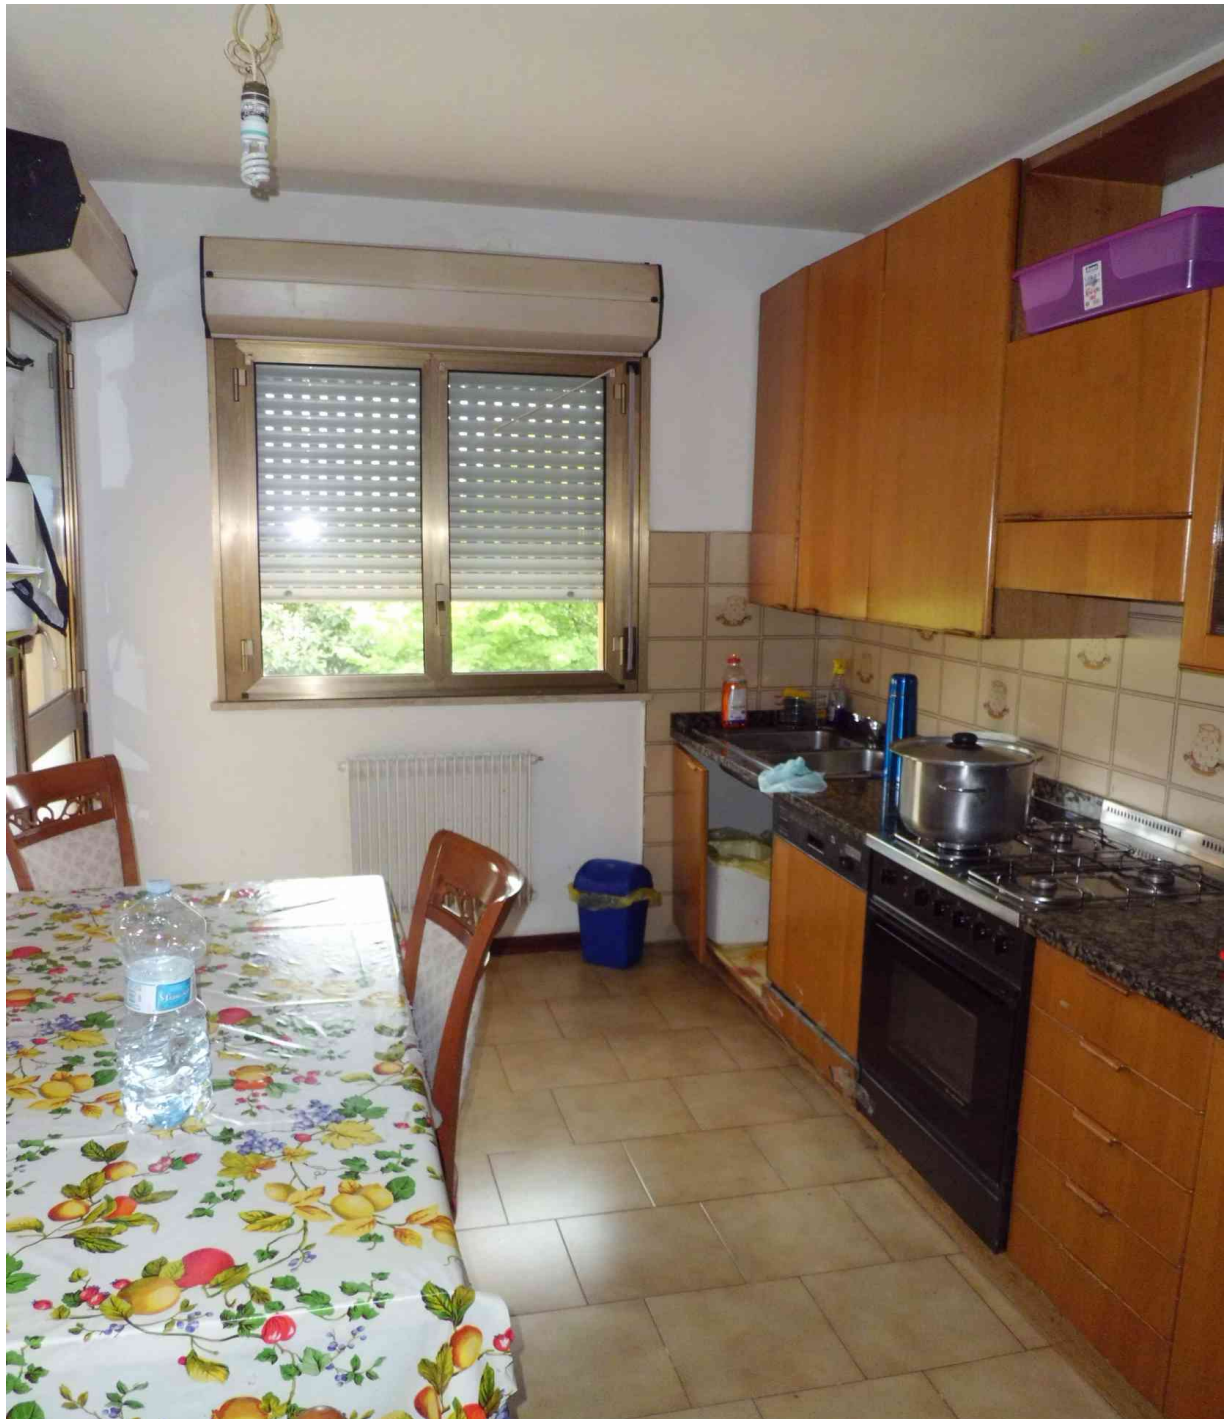
Foto n° 9 - 18/04/2016 - Comune di Pordenone, foglio 13, part. 581, sub. 69 - Stanza adibita a cucina. In fondo sulla sinistra è visibile la posta-finestra che da accesso alla terrazza della foto precedente. Sul soffitto sono presenti macchie di umidità, presumibilmente causate dalla rottura di una tubazione al piano superiore.

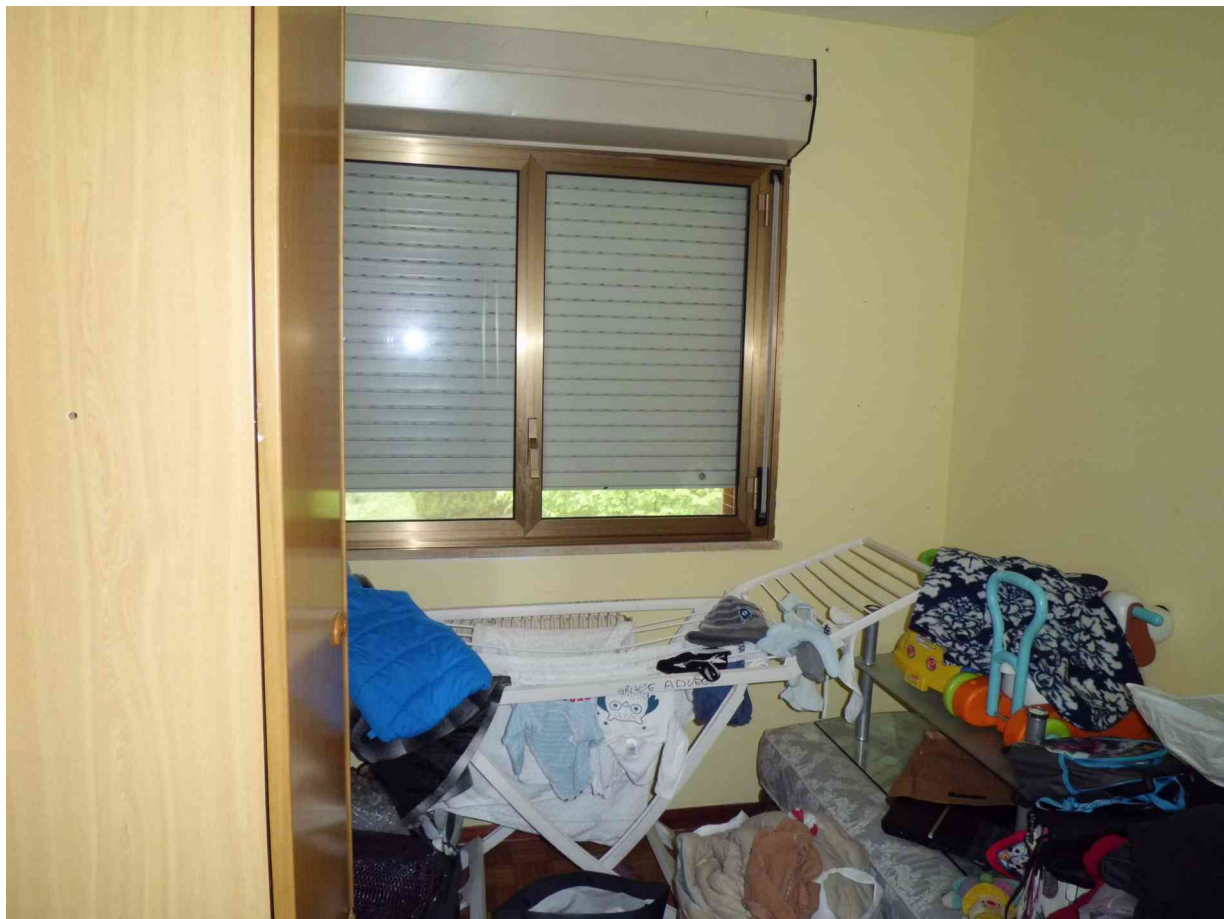
Foto n° 10 - 18/04/2016 - Comune di Pordenone, foglio 13, part. 581, sub. 69 – Stanza derivata dalla suddivisione in due della camera indicata nelle planimetria catastale lato nord.

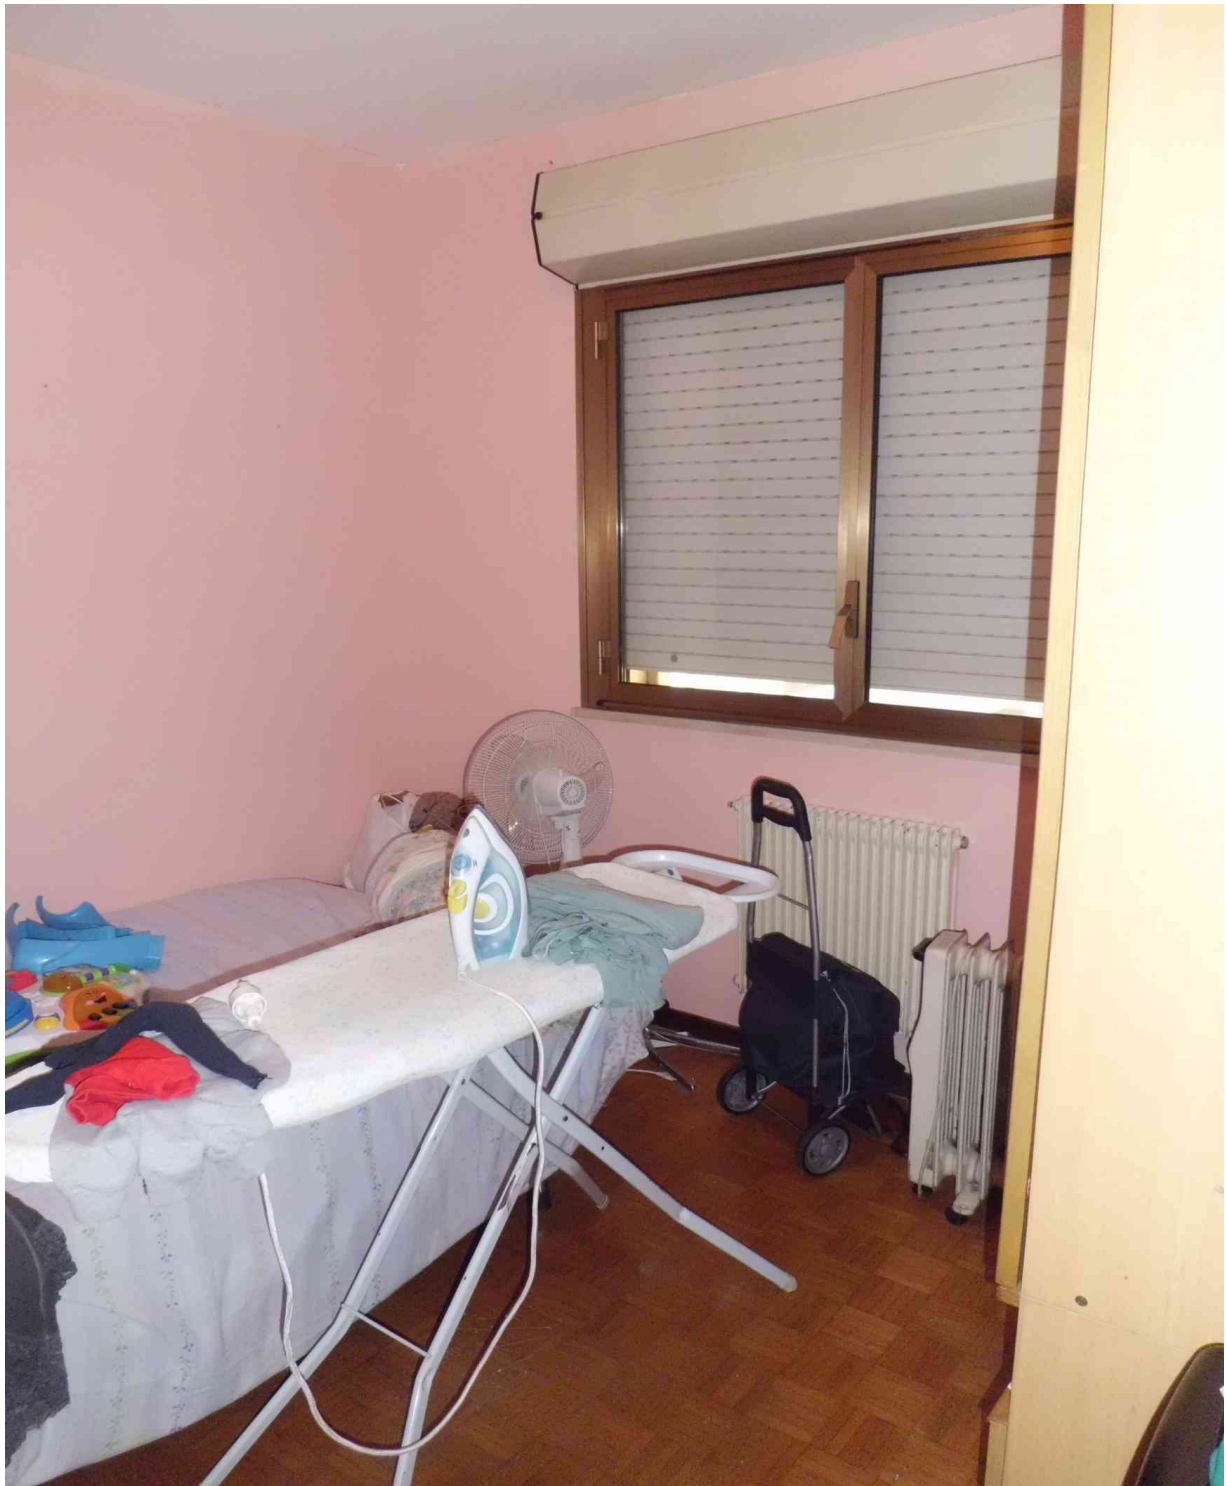
Foto n° 11 - 18/04/2016 - Comune di Pordenone, foglio 13, part. 581, sub. 69 - Stanza adiacente a quella rappresentata nella foto precedente. Anche questa stanza è derivata dalla suddivisione in due della camera posta al lato nord ed indicata nelle planimetria catastale.

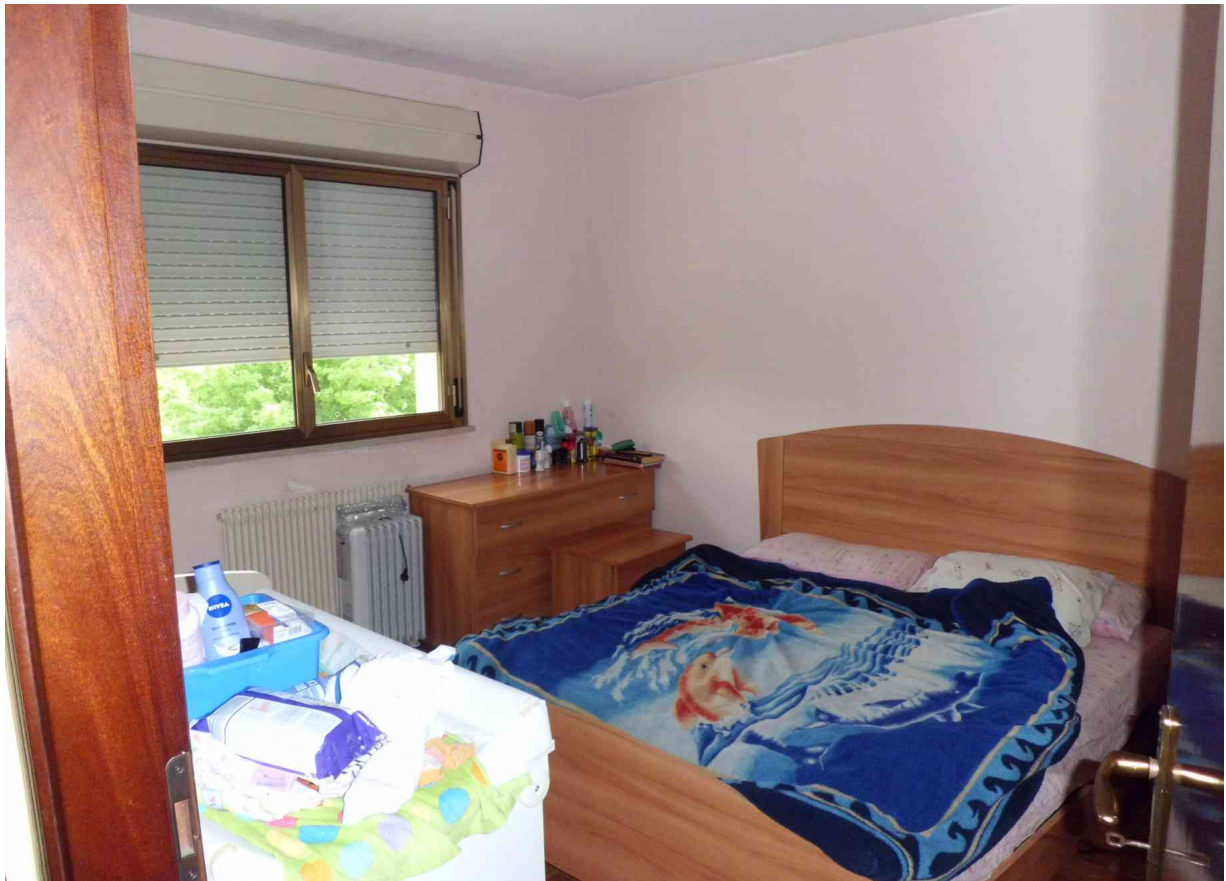
Foto n° 14 - 18/04/2016 - Comune di Pordenone, foglio 13, part. 581, sub. 69 - Camera da letto matrimoniale. Sul soffitto sono presenti danneggiamenti dovuti all'umidità, visibili nella successiva fotografia.

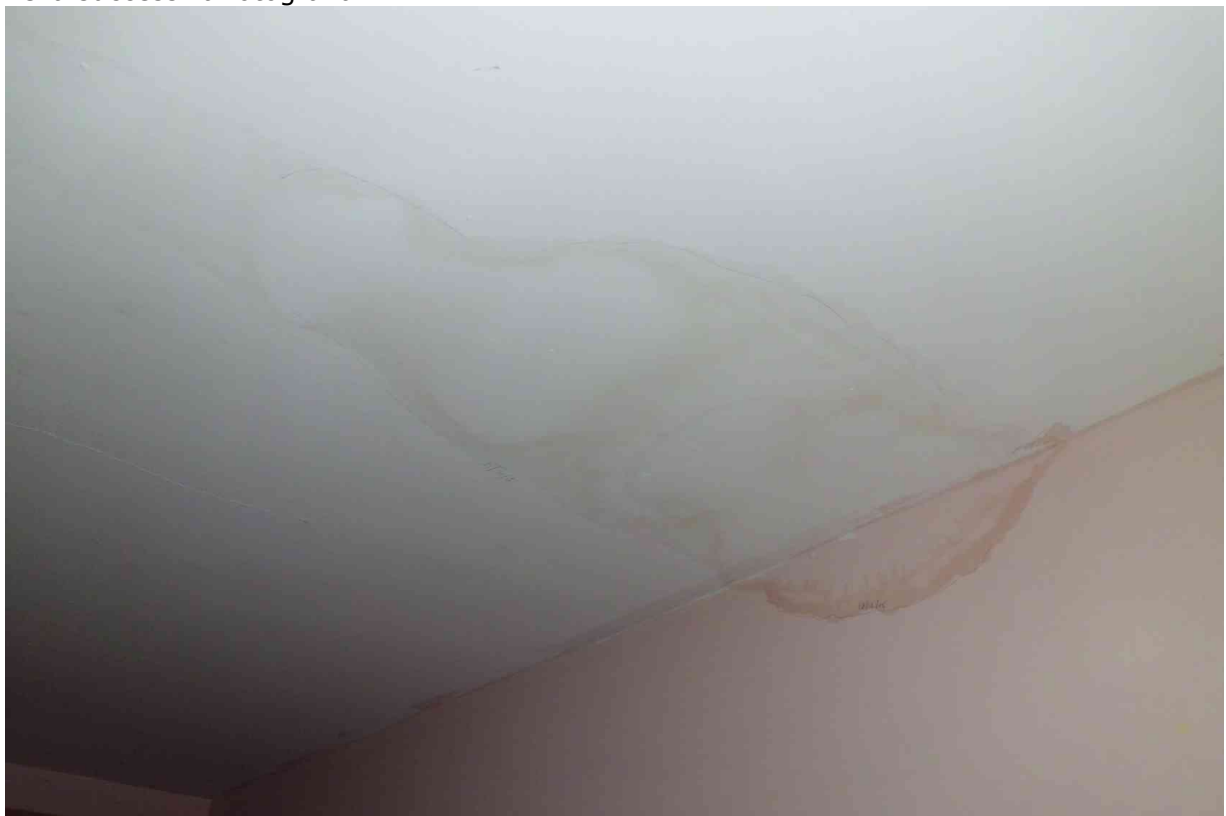
Foto n° 15 - 18/04/2016 - Comune di Pordenone, foglio 13, part. 581, sub. 69 - Camera da letto matrimoniale. Macchie di umidità, presumibilmente causate dalla rottura di una tubazione al piano superiore.

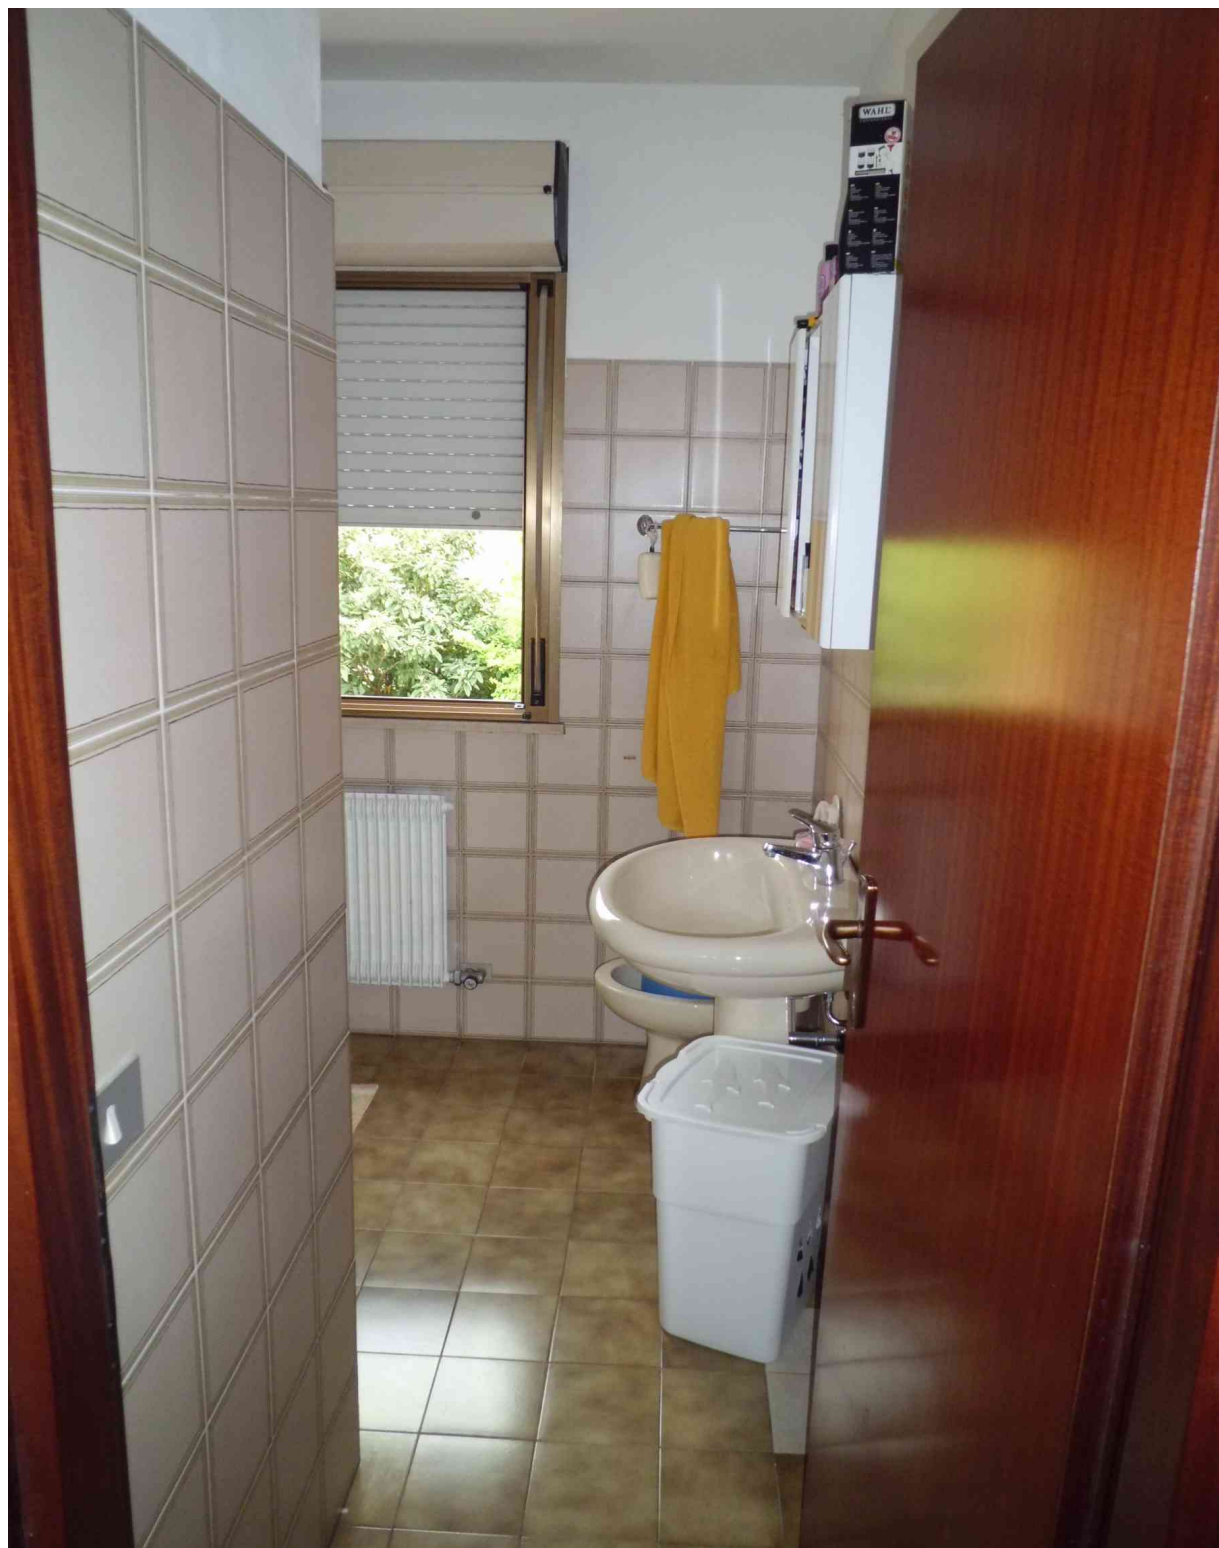
Foto n° 15 - 18/04/2016 - Comune di Pordenone, foglio 13, part. 581, sub. 69 - Bagno principale dotato di vasca, wc, lavandino e bidet. Confinante con la camera matrimoniale e la cucina, anche in questa stanza sono visibili macchie di umidità sul soffitto.

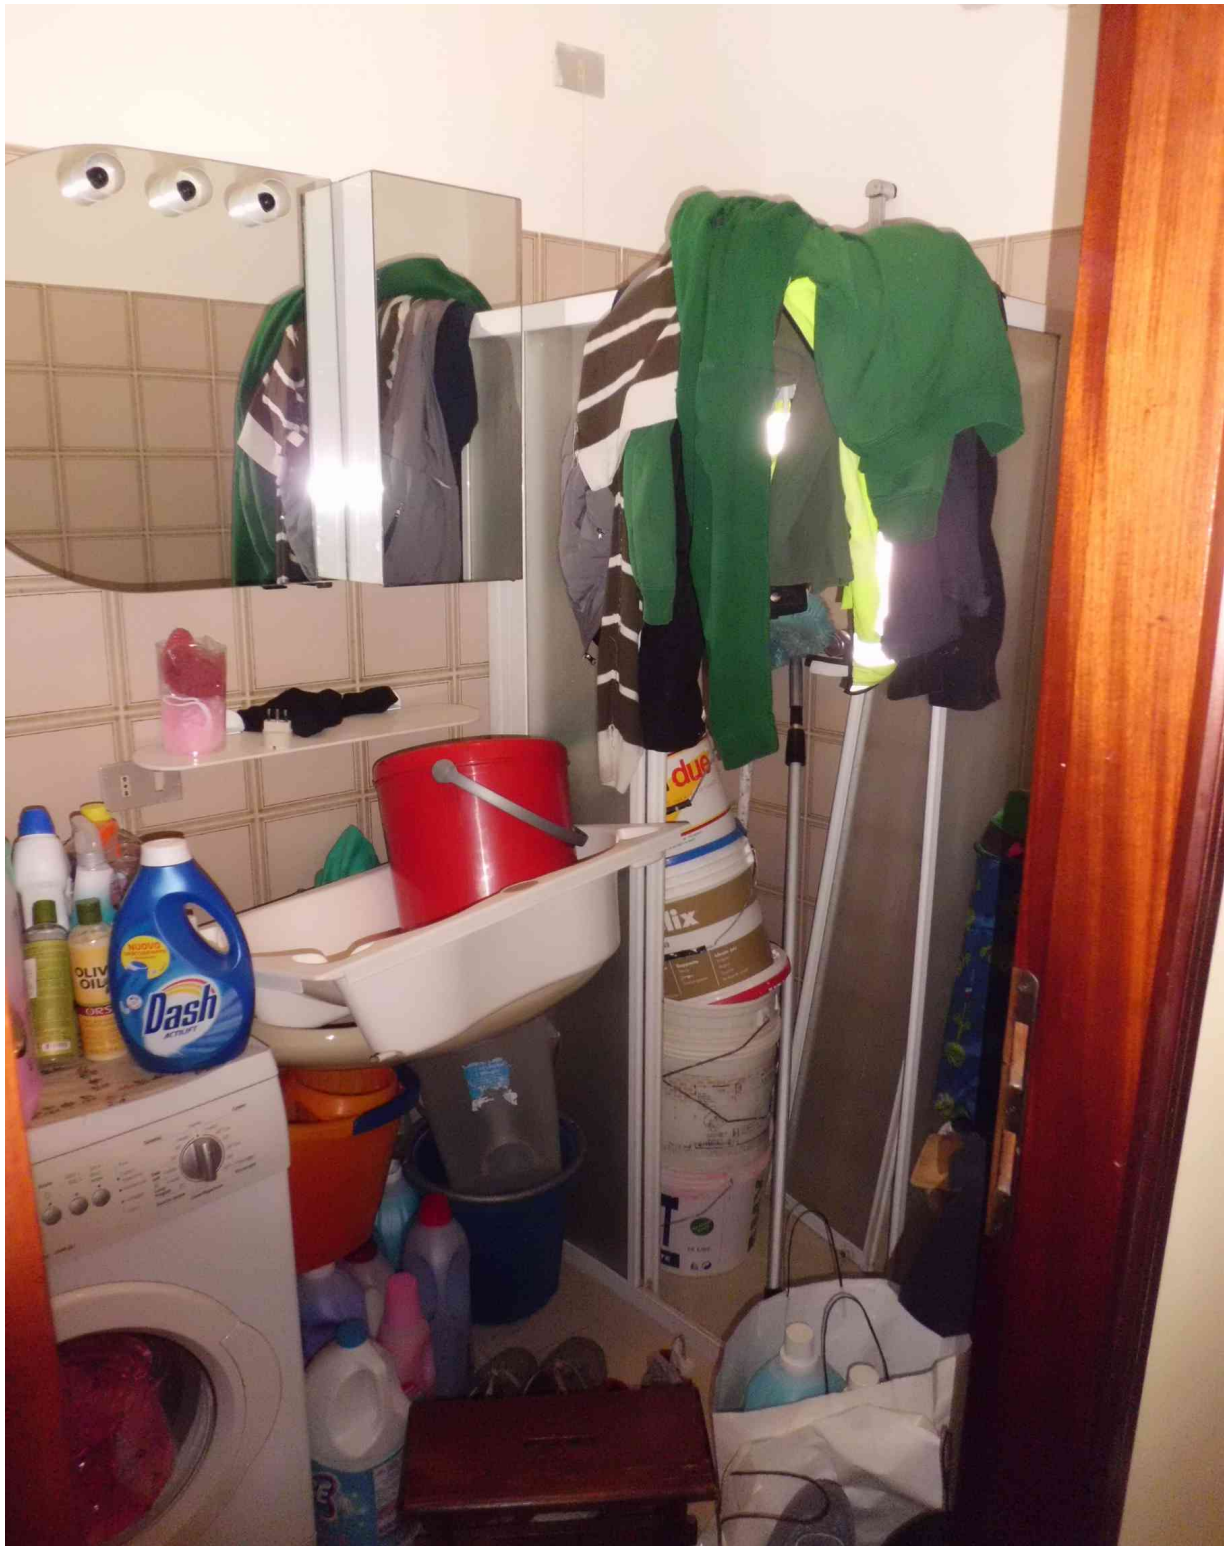
Foto n° 16 - 18/04/2016 - Comune di Pordenone, foglio 13, part. 581, sub. 69 - Bagno secondario dotato di doccia, wc, lavandino. Questa stanza è priva di finestre.

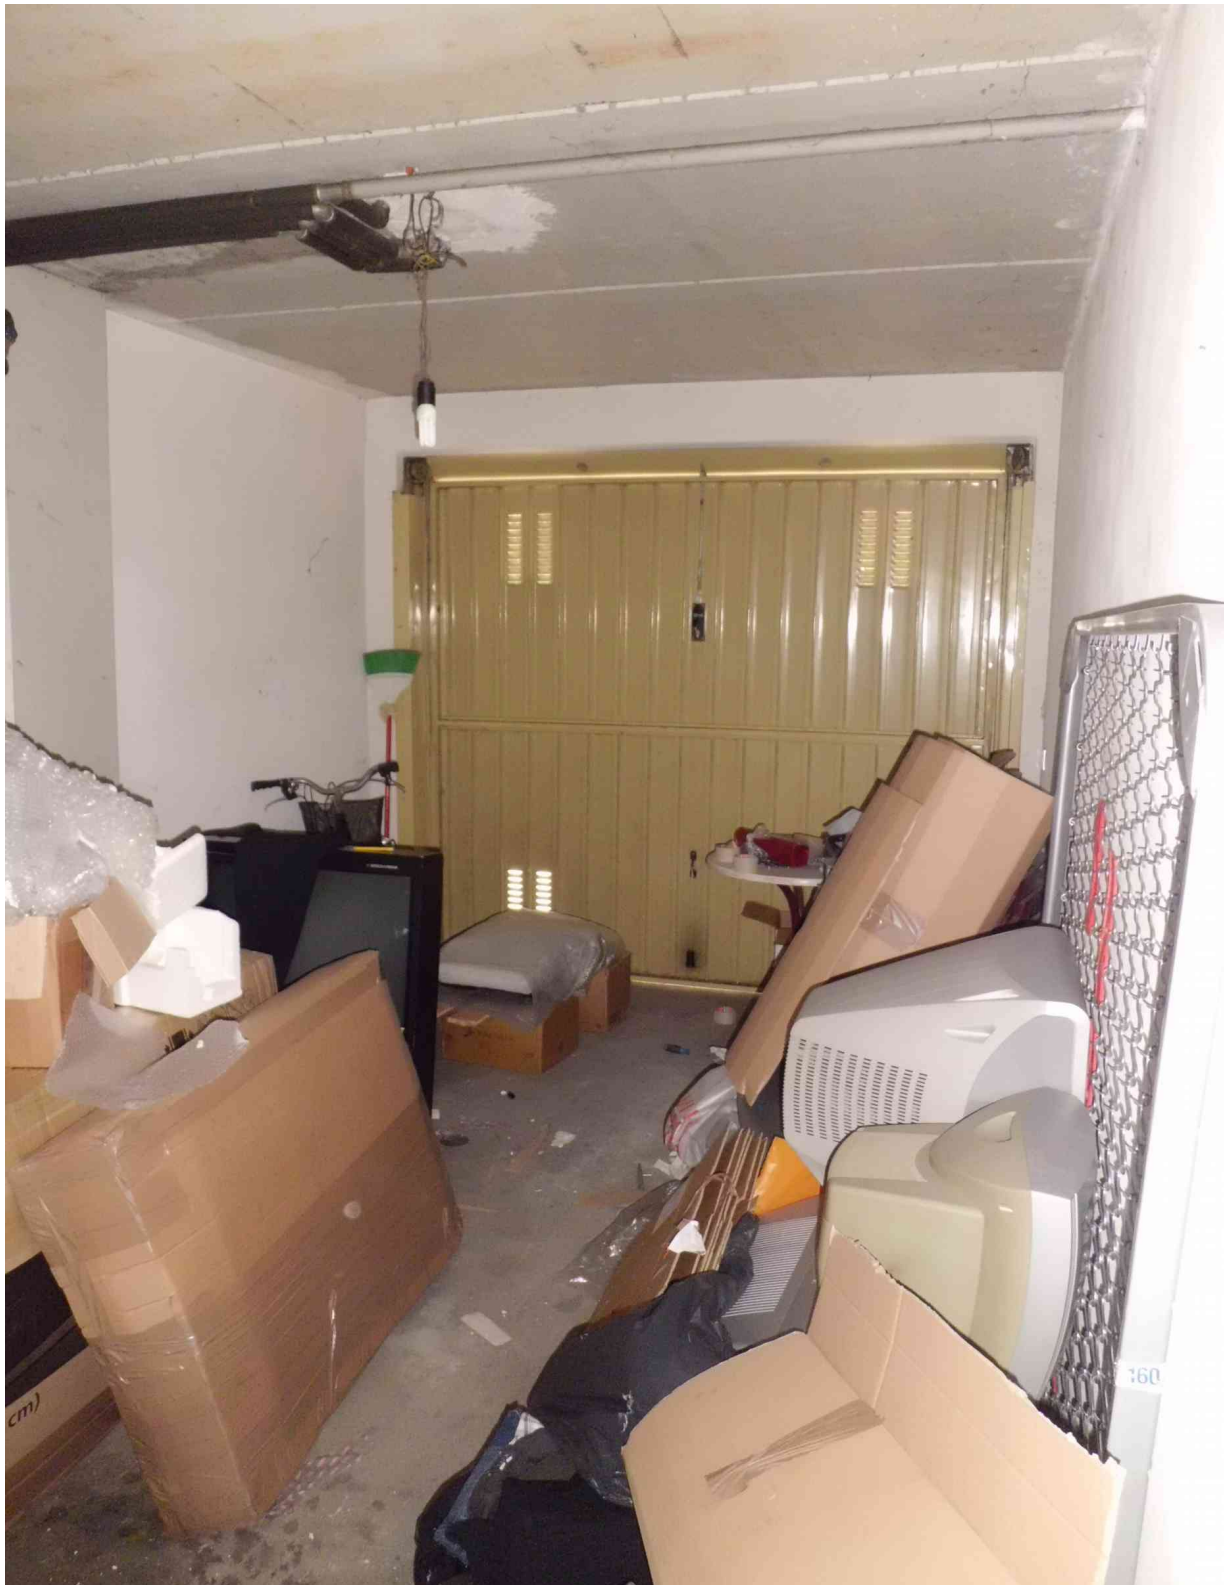
Foto n° 19 - 18/04/2016 - Comune di Pordenone, foglio 13, part. 581, sub. 47 - Autorimessa posta al piano terra, dotata di portone basculante per l'accesso dei mezzi che si affaccia sul lato sud del condominio. Sul soffitto sono presenti delle tubazioni esterne che limitano l'altezza utile del vano. Foto scattata dalla porta di ingresso.
