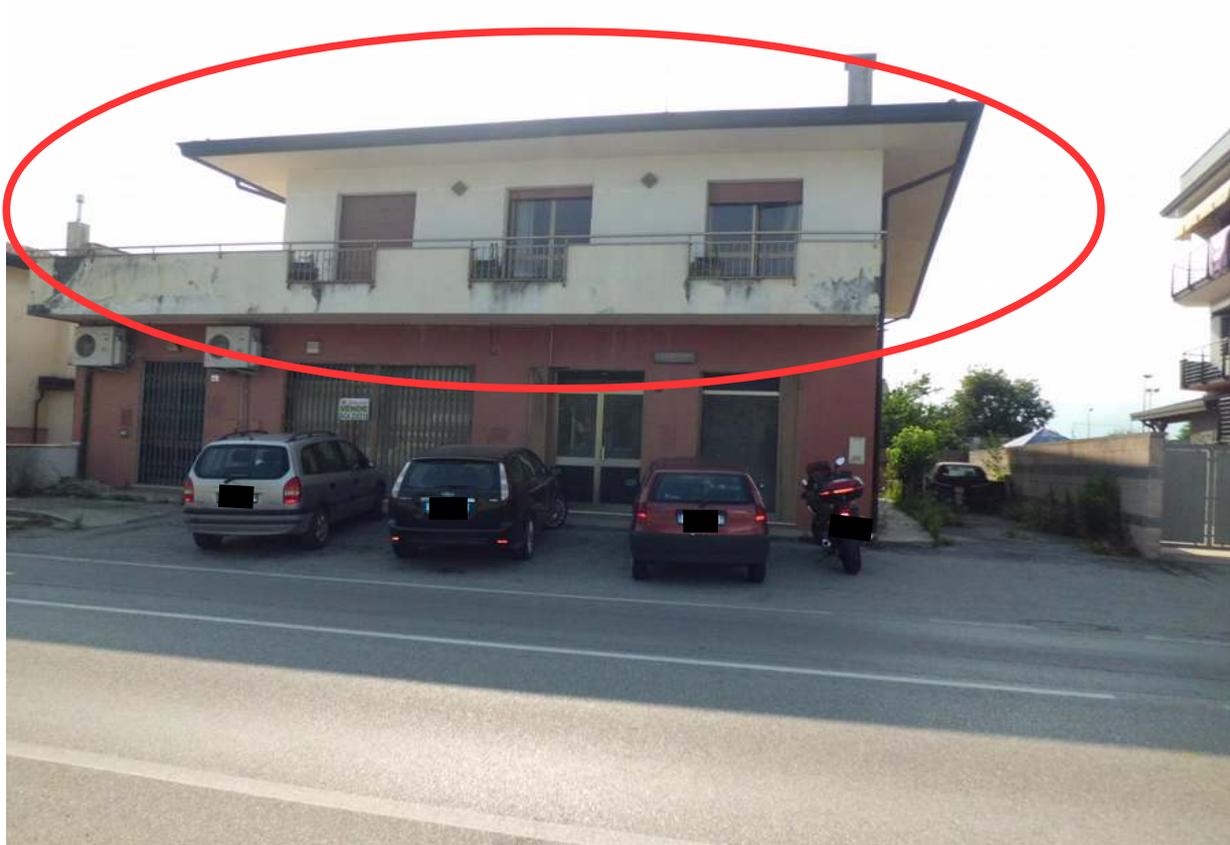
Foto n° 1 - 01/07/2016 - Comune di San Quirino, foglio 59, part. 57 - Veduta generale del fabbricato; l'appartamento eseguito è posto al primo piano. Foto scattata dalla strada pubblica Via dei Templari. L'accesso all'appartamento avviene tramite la scala interna che si immette sul cortile visibile a destra dell'edificio.

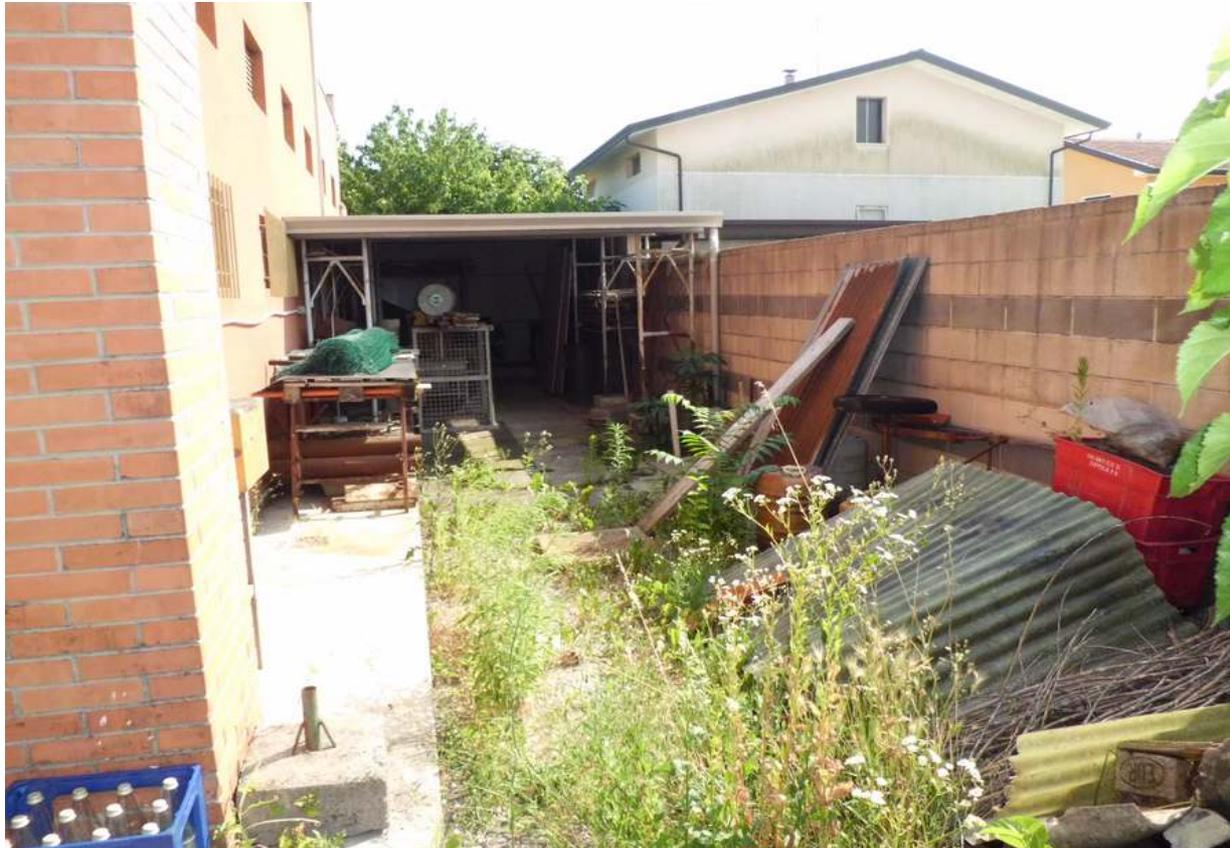
Foto n° 2 - 01/07/2016 - Comune di San Quirino, foglio 59, part. 57 e 74 - Veduta del retro dell'edificio. In fondo è visibile la tettoia per il ricovero attrezzi ricadente sia sulla particella 57 che sulla particella 74 del foglio 59.

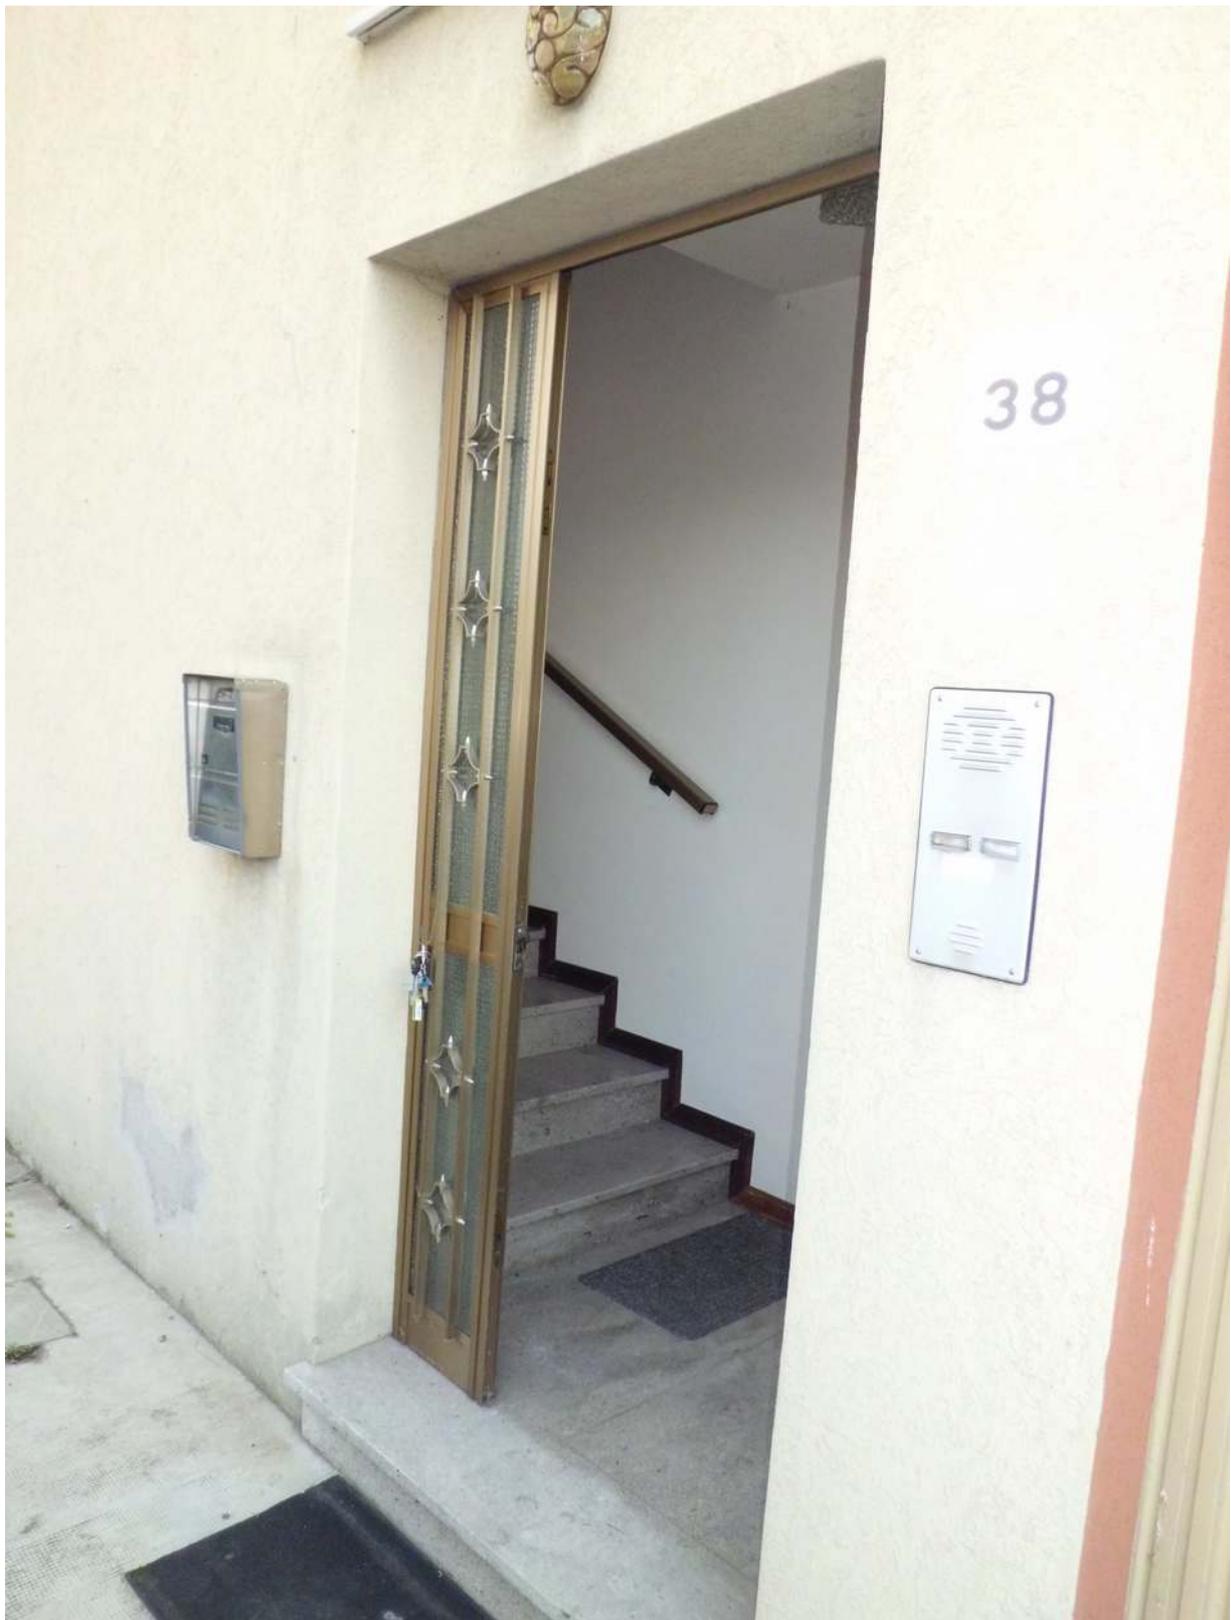
Foto n° 3 - 01/07/2016 - Comune di San Quirino, foglio 59, part. 57 – Portoncino esterno che si affaccia sull'area di pertinenza dell'edificio: all'interno sono visibili le scale che conducono all'appartamento pignorato (sub.3).

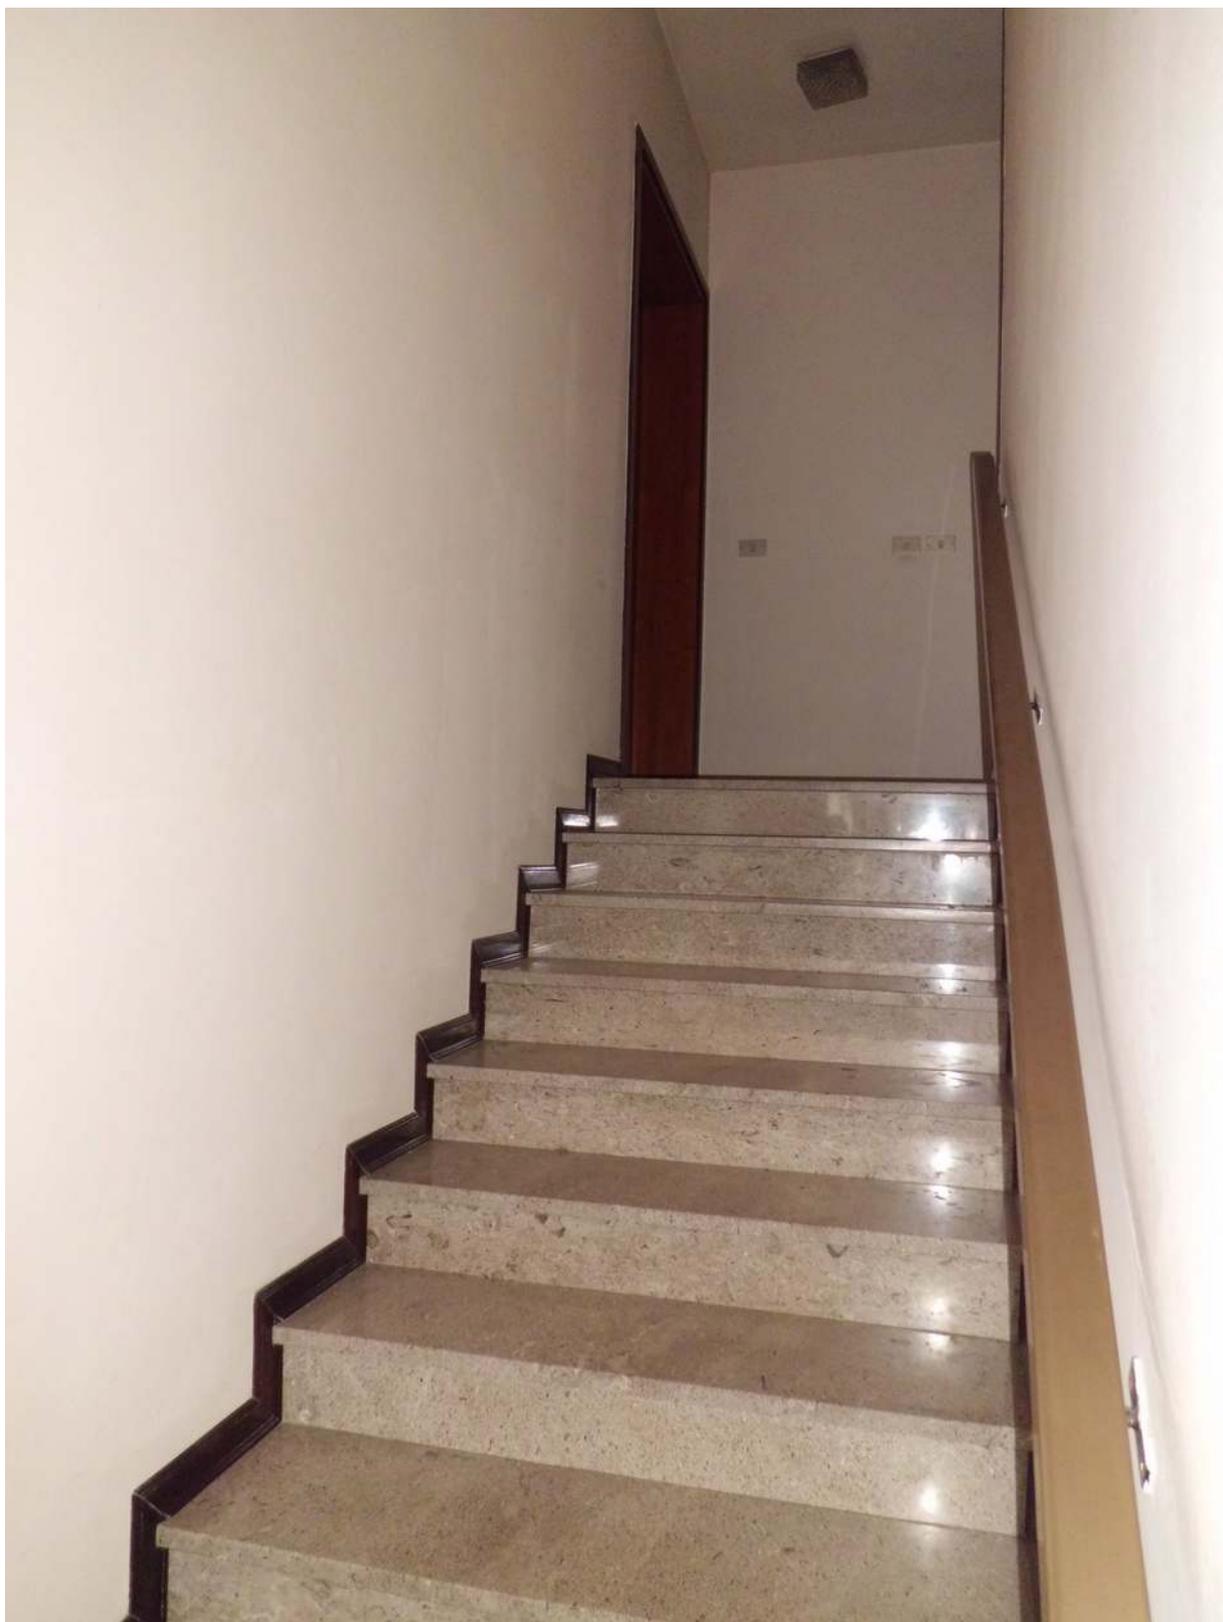
Foto n° 4 - 01/07/2016 - Comune di San Quirino, foglio 59, part. 57 - Vano scale che conduce all'immobile pignorato. In fondo alle scale, a sinistra, è visibile la porta di accesso all'abitazione pignorata. Una uguale porta di accesso è posta di fronte, al lato destro del piccolo pianerottolo posto a fine scala. Quest'ultimo accesso (non visibile in questa foto) è quello che è stato utilizzato durante il sopralluogo.

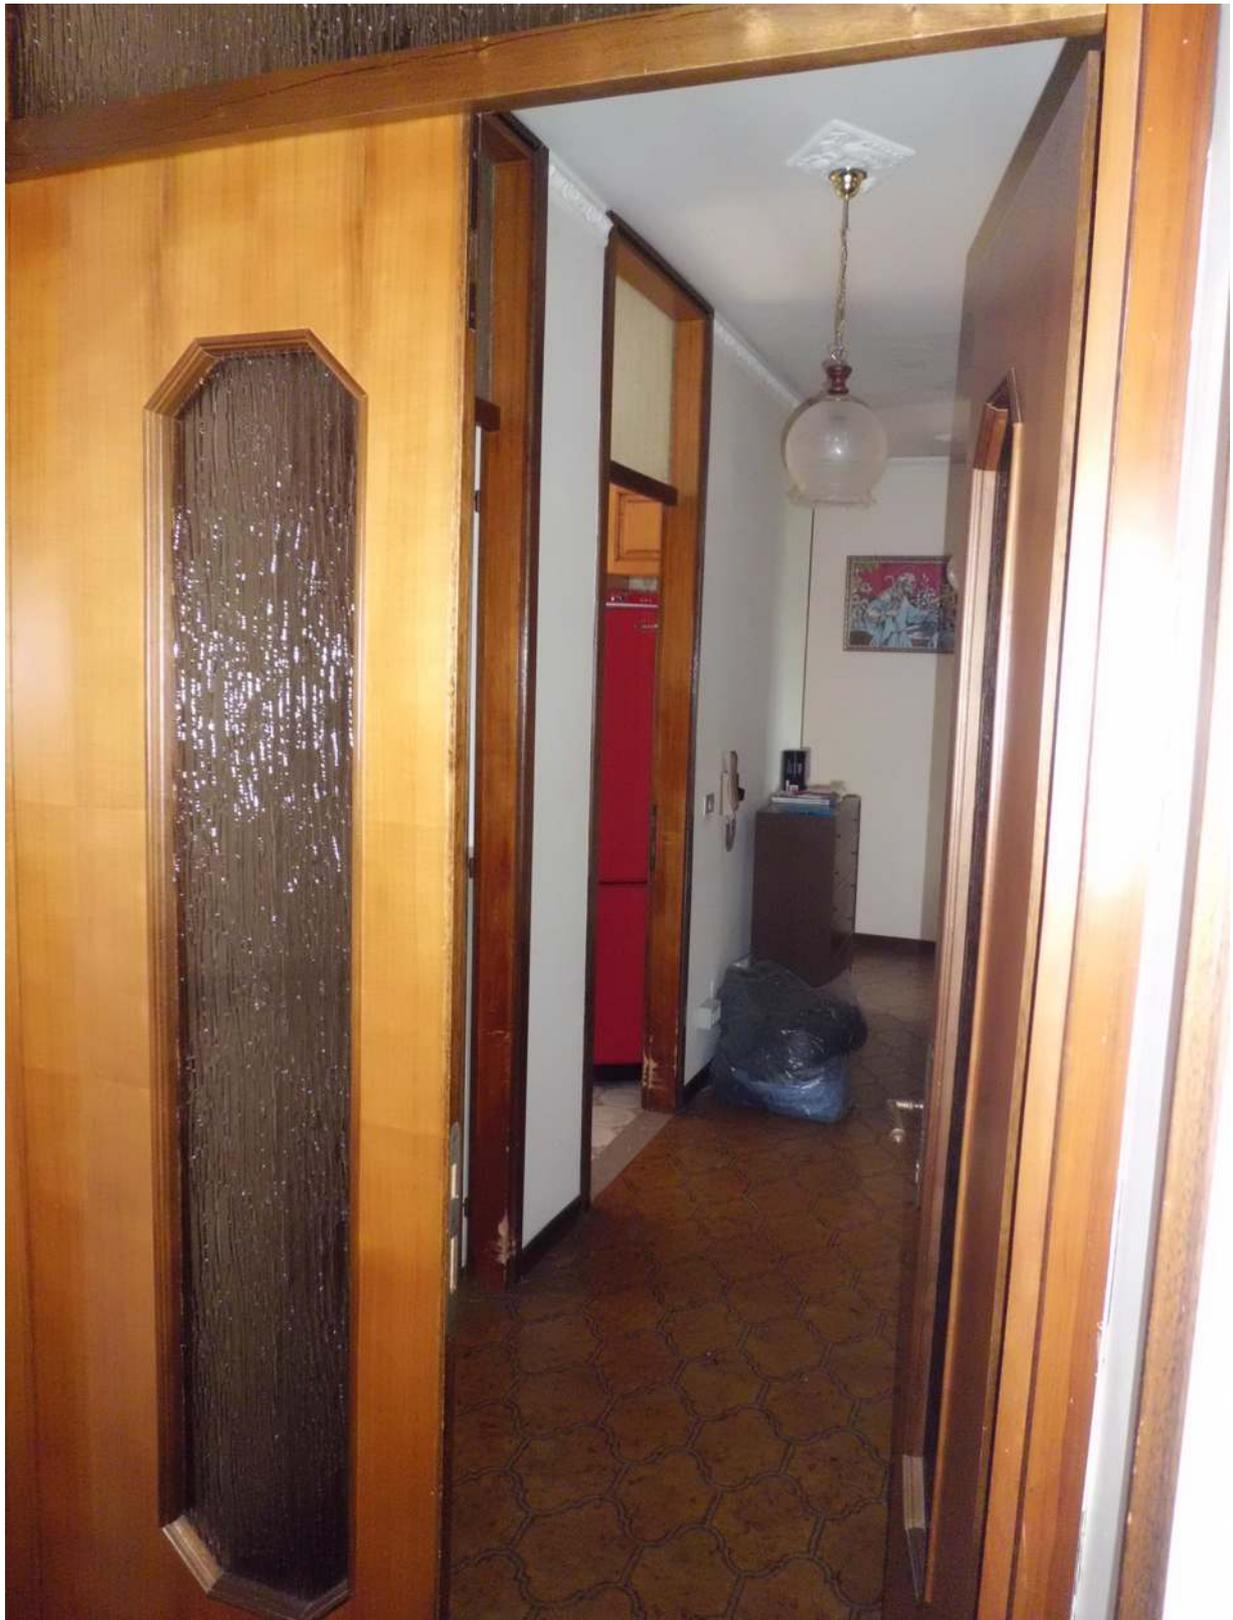
Foto n° 5 - 01/07/2016 - Comune di San Quirino, foglio 59, part. 57 sub.3 - Porta di accesso all'immobile pignorato. L'accesso è posto a destra del pianerottolo indicato nella precedente foto. Visibile il corridoio che collega alcune delle stanze dell'appartamento.

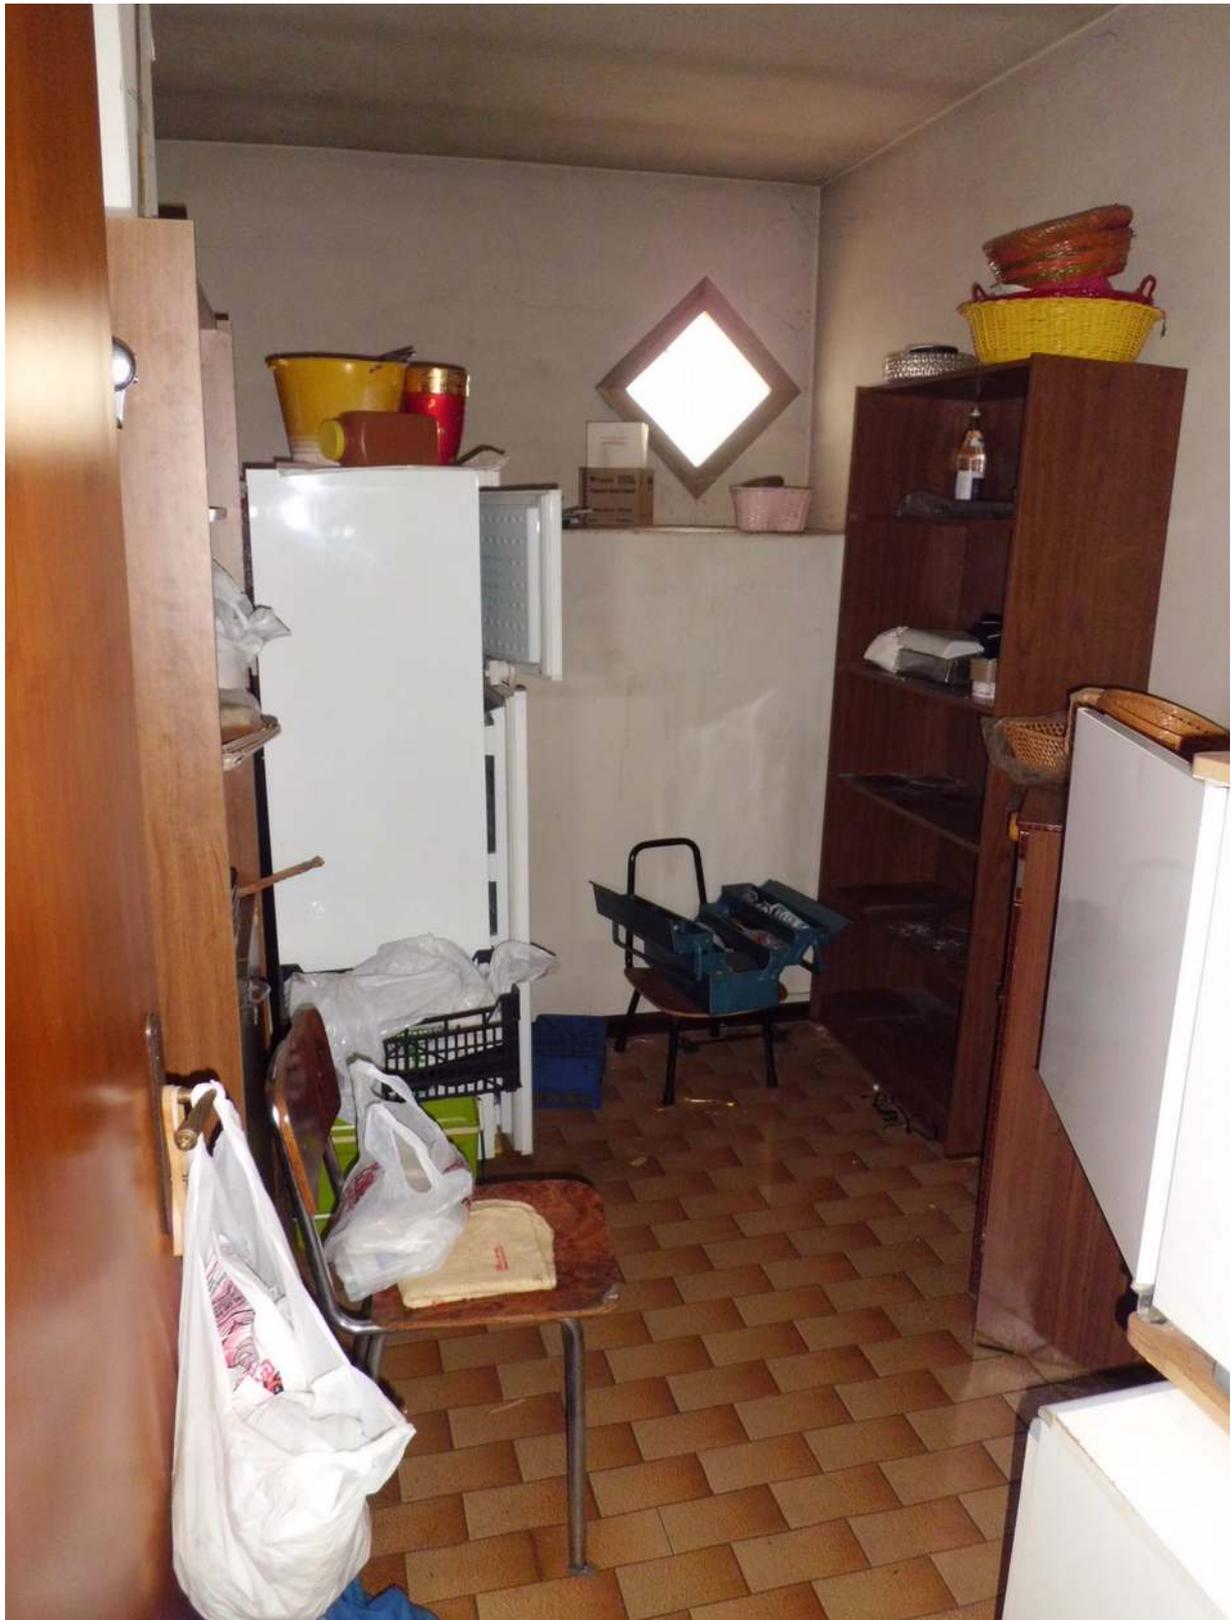
Foto n° 6 - 01/07/2016 - Comune di San Quirino, foglio 59, part. 57 sub.3 - Stanza adibita a ripostiglio e posta destra del corridoio di cui alla foto precedente. Sullo sfondo è visibile la sopraelevazione indicata nella relazione descrittiva. Sul soffitto di questa stanza è presente una botola che da accesso al sottotetto.

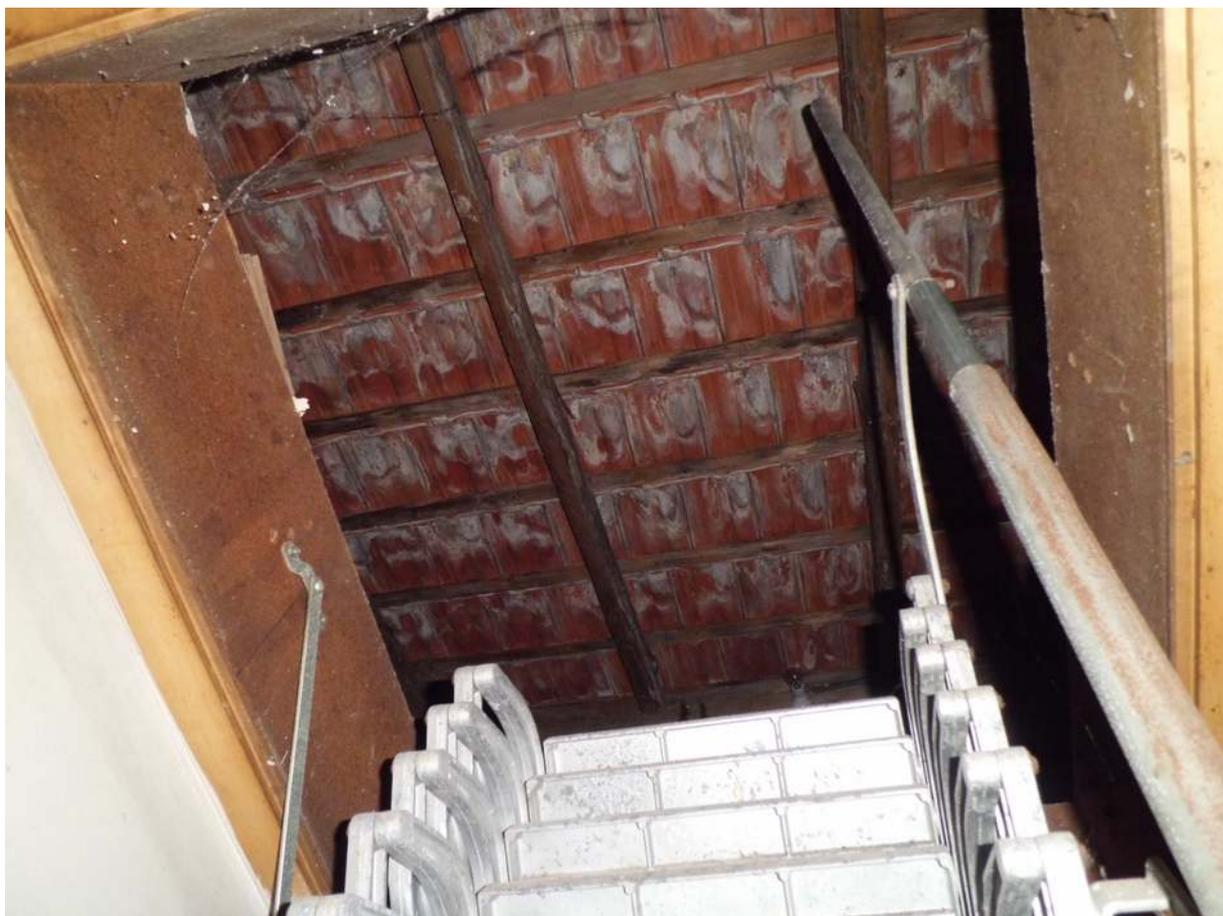
Foto n° 7 - 01/07/2016 - Comune di San Quirino, foglio 59, part. 57 sub.3 – Botola di accesso al sottotetto dotata di scala pieghevole. Al momento del sopralluogo per ragioni di sicurezza non si è visitato il sottotetto. Come visibile dalla presente foto, il tetto di copertura è formato da travi di legno e tegole. Non ci sono sistemi di impermeabilizzazione o coibentazione.

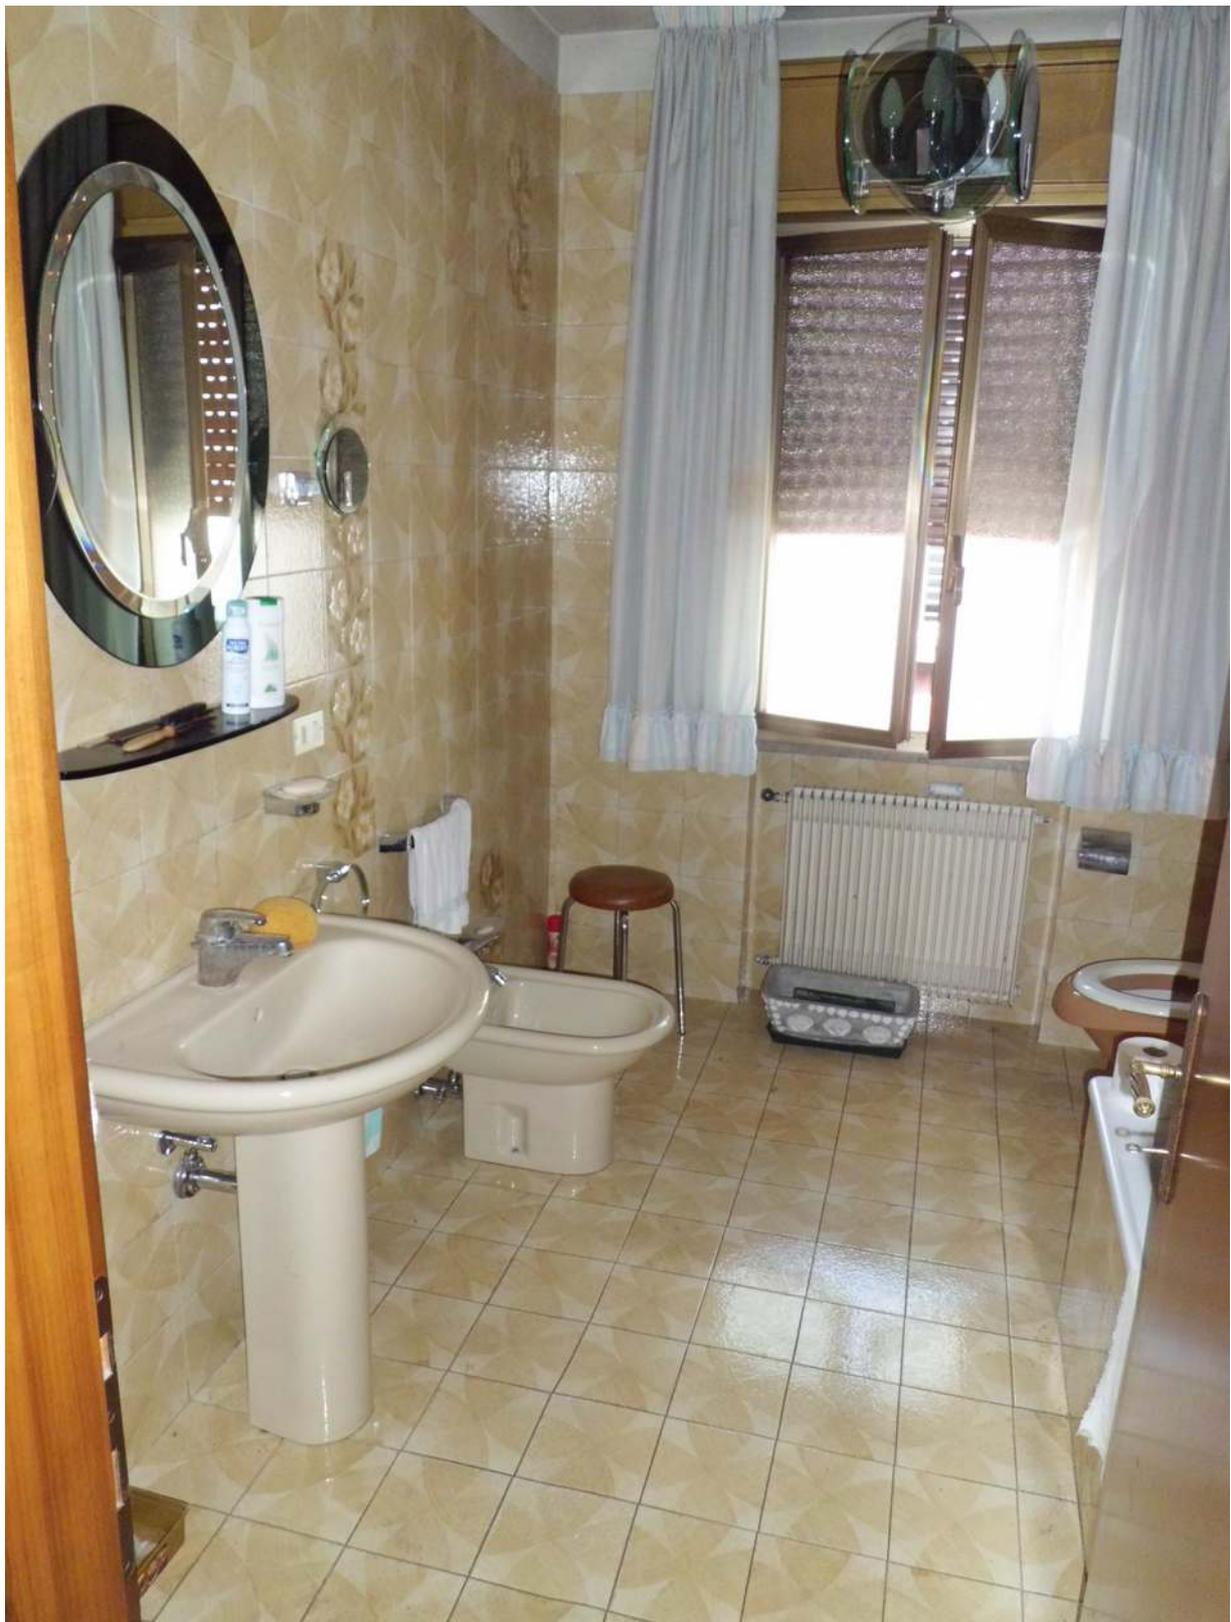
Foto n° 8 - 01/07/2016 - Comune di San Quirino, foglio 59, part. 57 sub.3 - Bagno principale dell'abitazione, dotato di vasca, wc, bidet, lavandino. Foto scattata dall'antibagno rappresentato nella fotografia successiva.

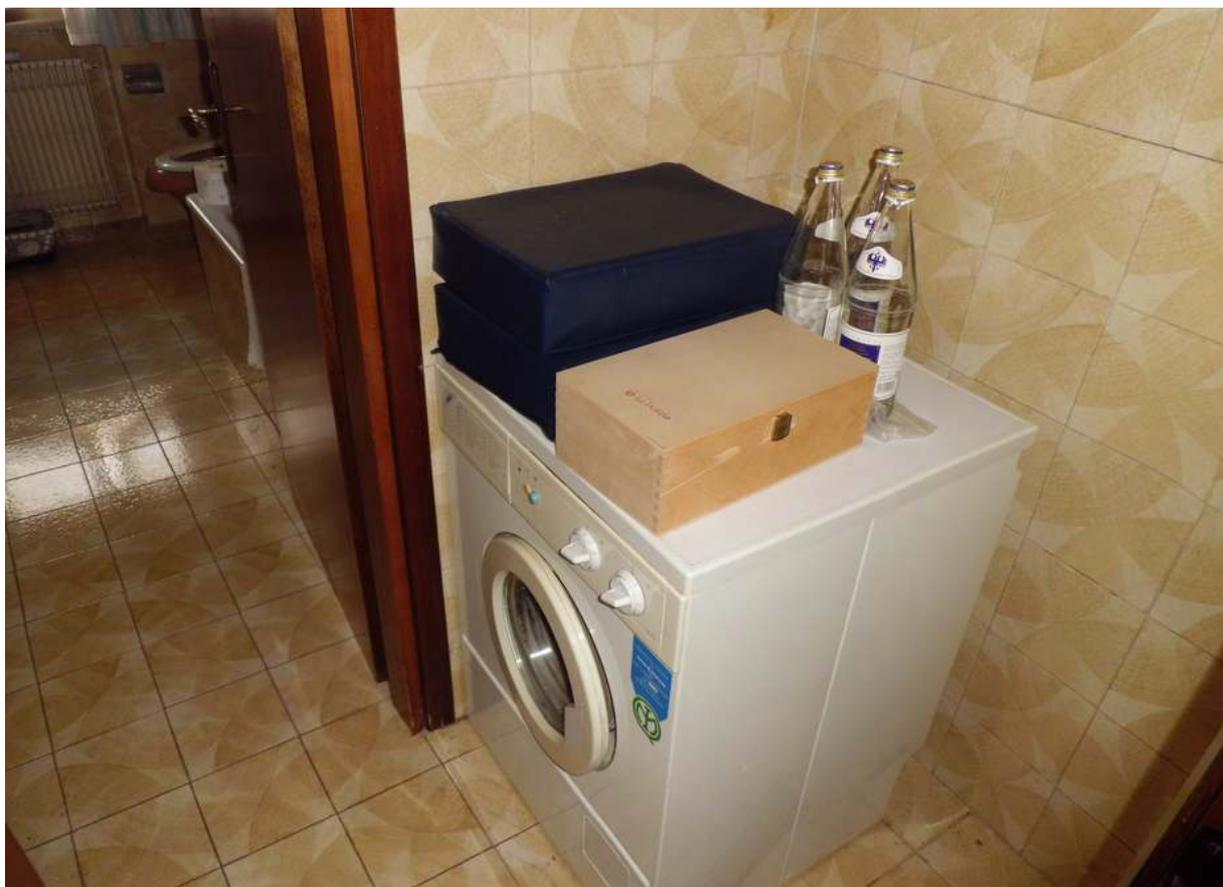
Foto n° 9 - 01/07/2016 - Comune di San Quirino, foglio 59, part. 57 sub.3 - Vano che precede la stanza da bagno della foto n.8.

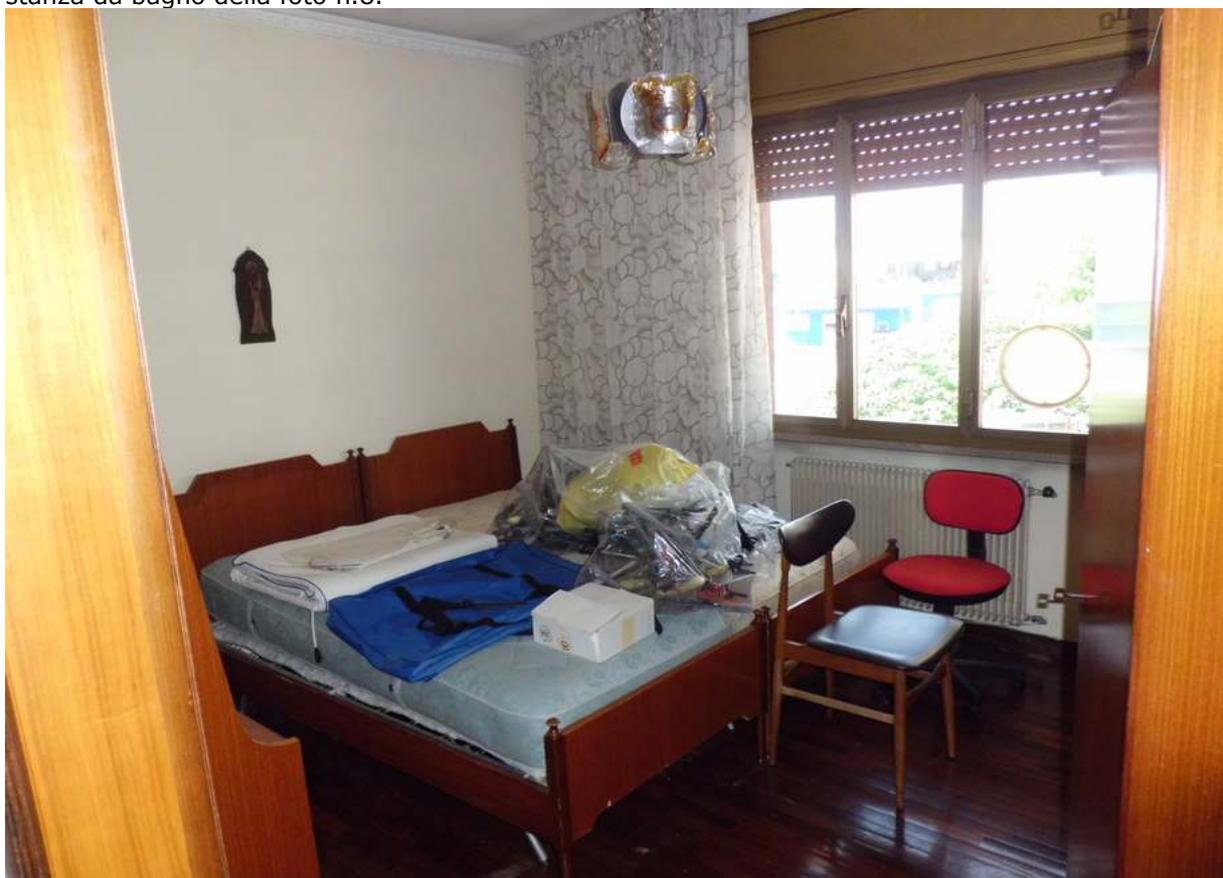
Foto n° 10 - 01/07/2016 - Comune di San Quirino, foglio 59, part. 57 sub.3 - Stanza da letto matrimoniale situata vicino al bagno prima descritto. Il pavimento è in parquet.

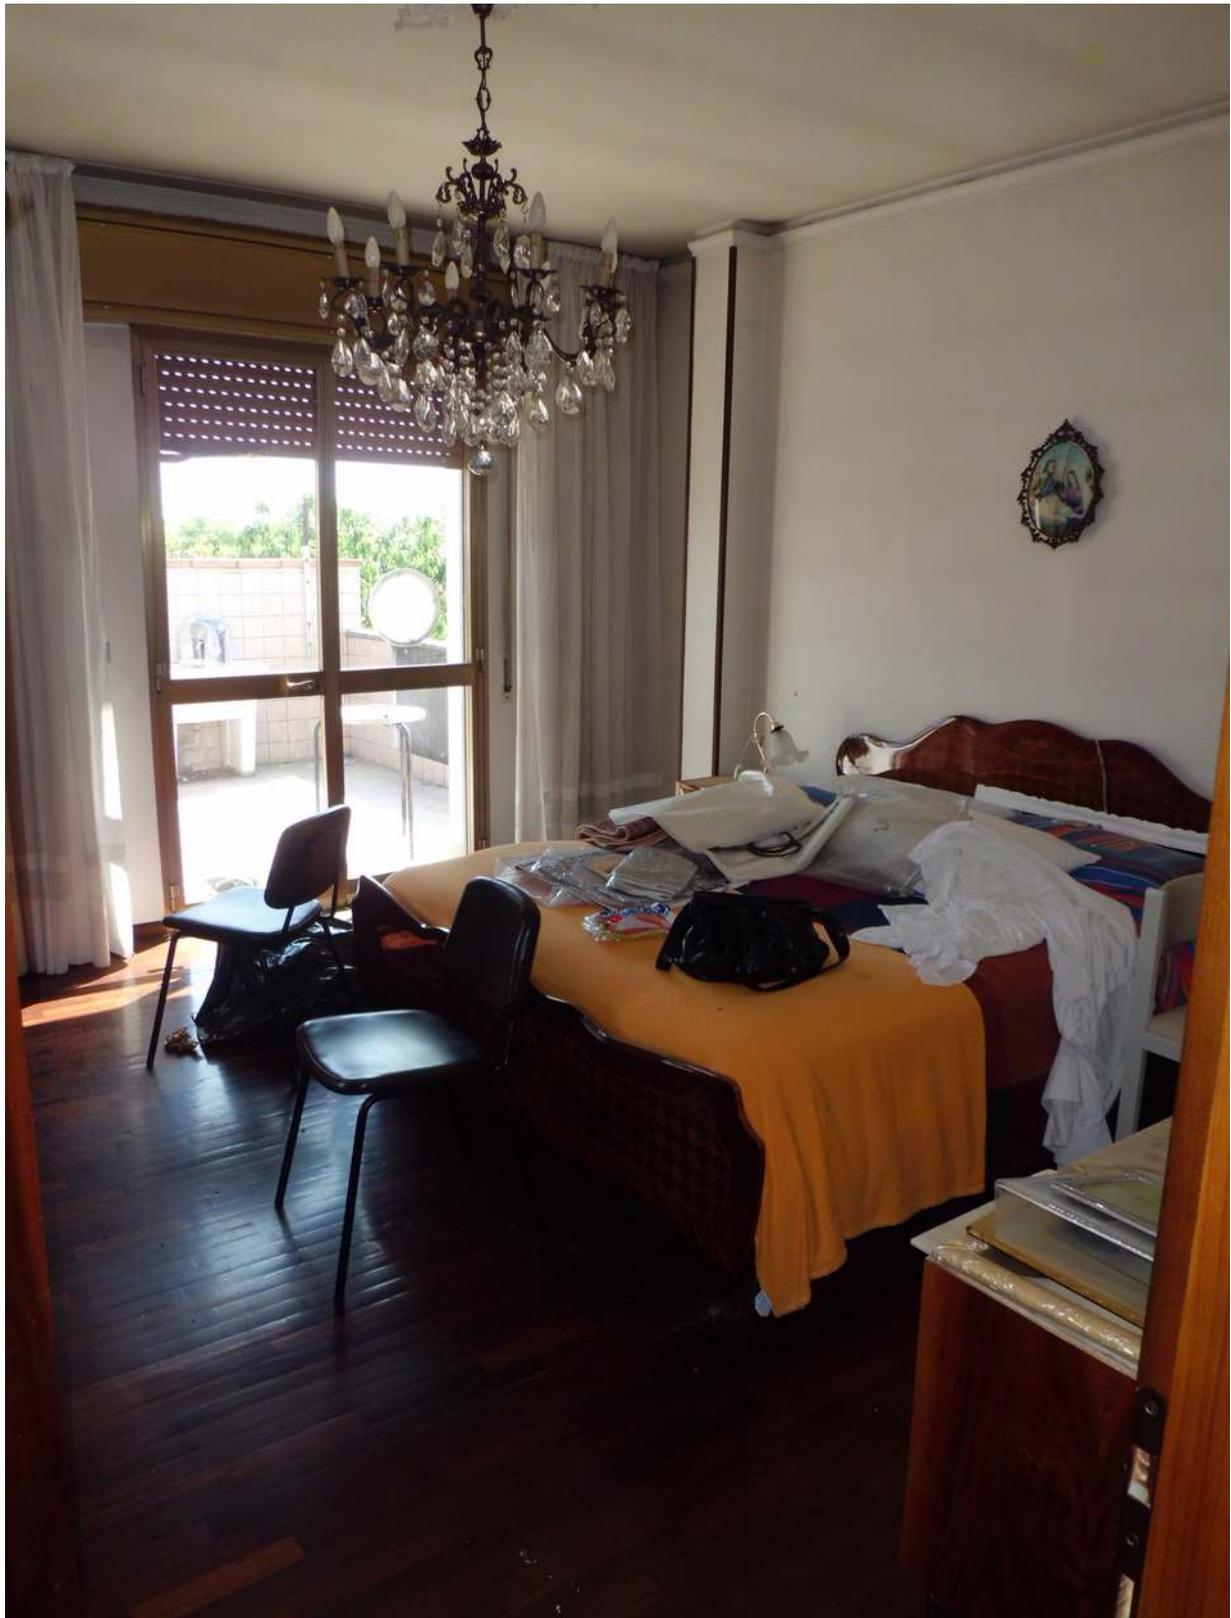
Foto n° 11 - 01/07/2016 - Comune di San Quirino, foglio 59, part. 57 sub.3 - Stanza da letto matrimoniale che si affaccia sulla terrazza, lato ovest.

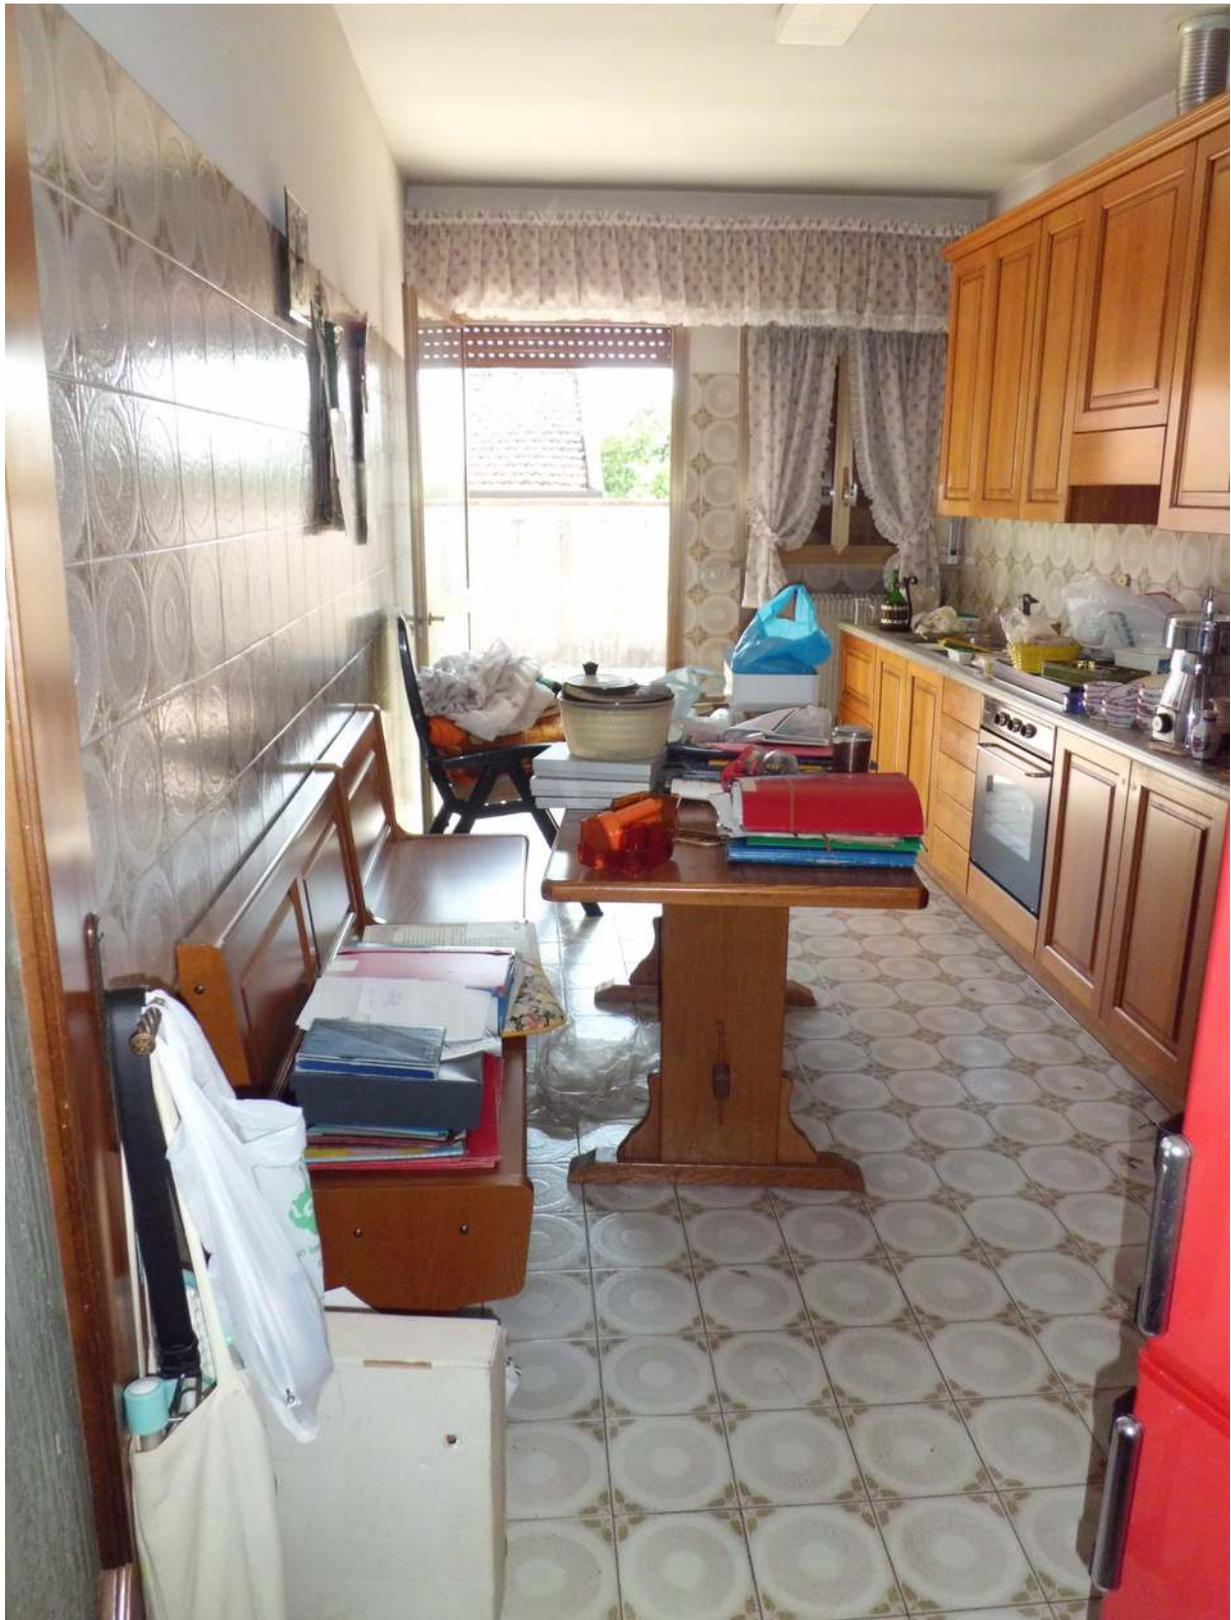
Foto n° 12 - 01/07/2016 - Comune di San Quirino, foglio 59, part. 57 sub.3 - Cucina. Sullo sfondo visibile la porta che da accesso alla terrazza. Come visibile, la stanza, di forma rettangolare, è dotata di piastrelle anche sulle pareti.

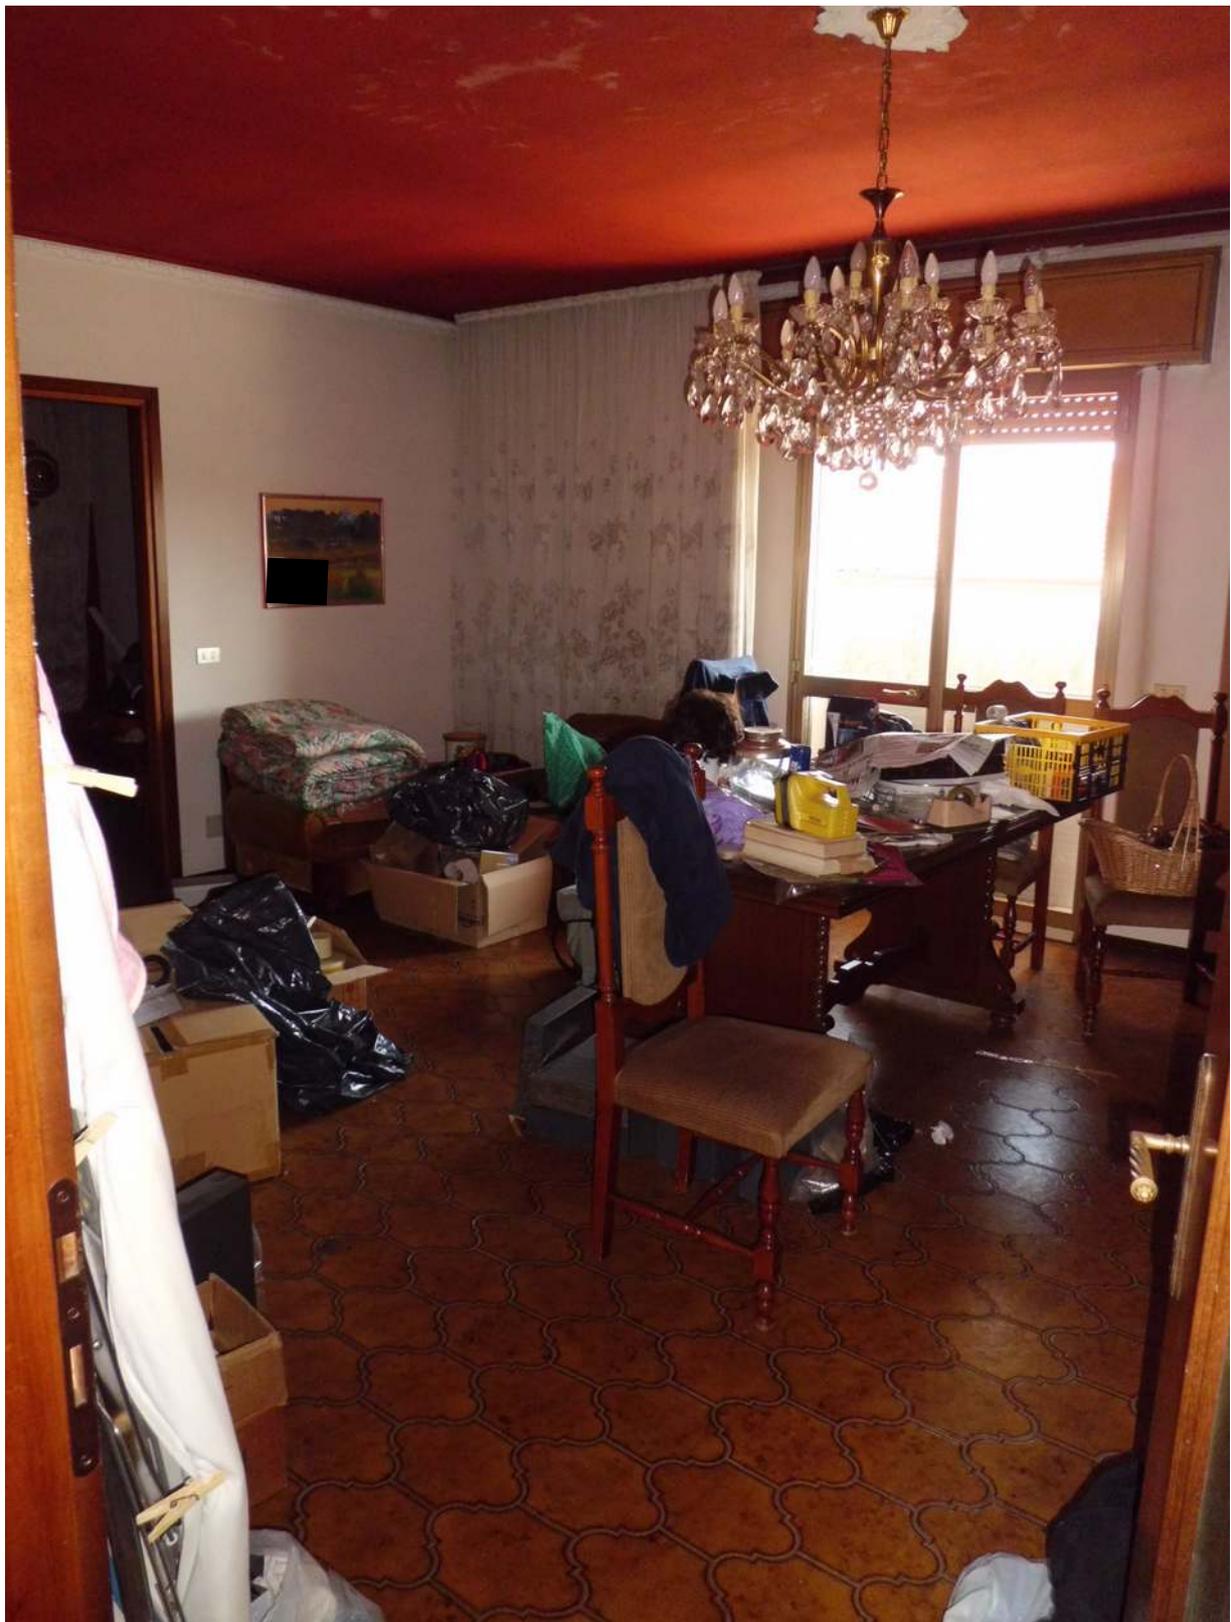
Foto n° 13 - 01/07/2016 - Comune di San Quirino, foglio 59, part. 57 sub.3 - Sala da pranzo. Sul soffitto sono presenti macchie causate dall'umidità. In fondo a sinistra è visibile la porta che dà accesso al salottino della foto successiva.
