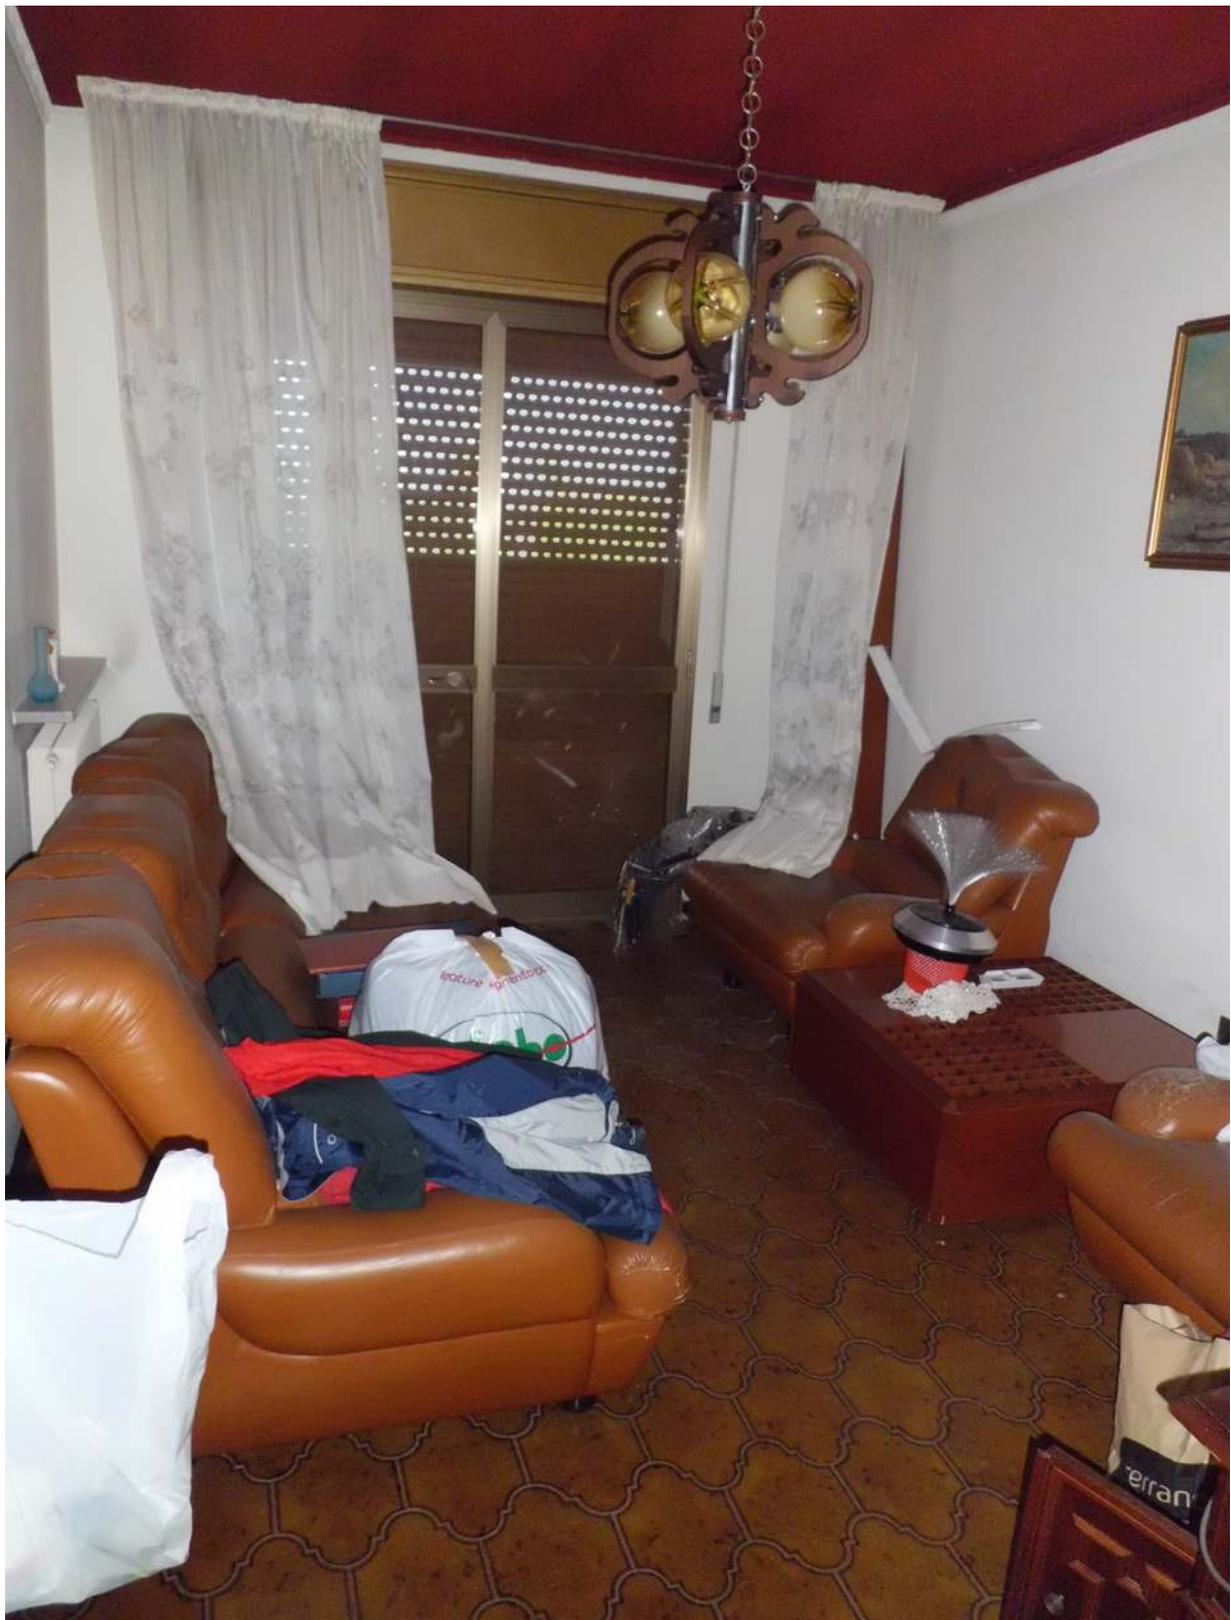
Foto n° 14 - 01/07/2016 - Comune di San Quirino, foglio 59, part. 57 sub.3 - Salotto. La porta visibile in fondo alla stanza dà accesso alla terrazza esterna. Nella planimetria catastale la presente stanza è indicata come camera.

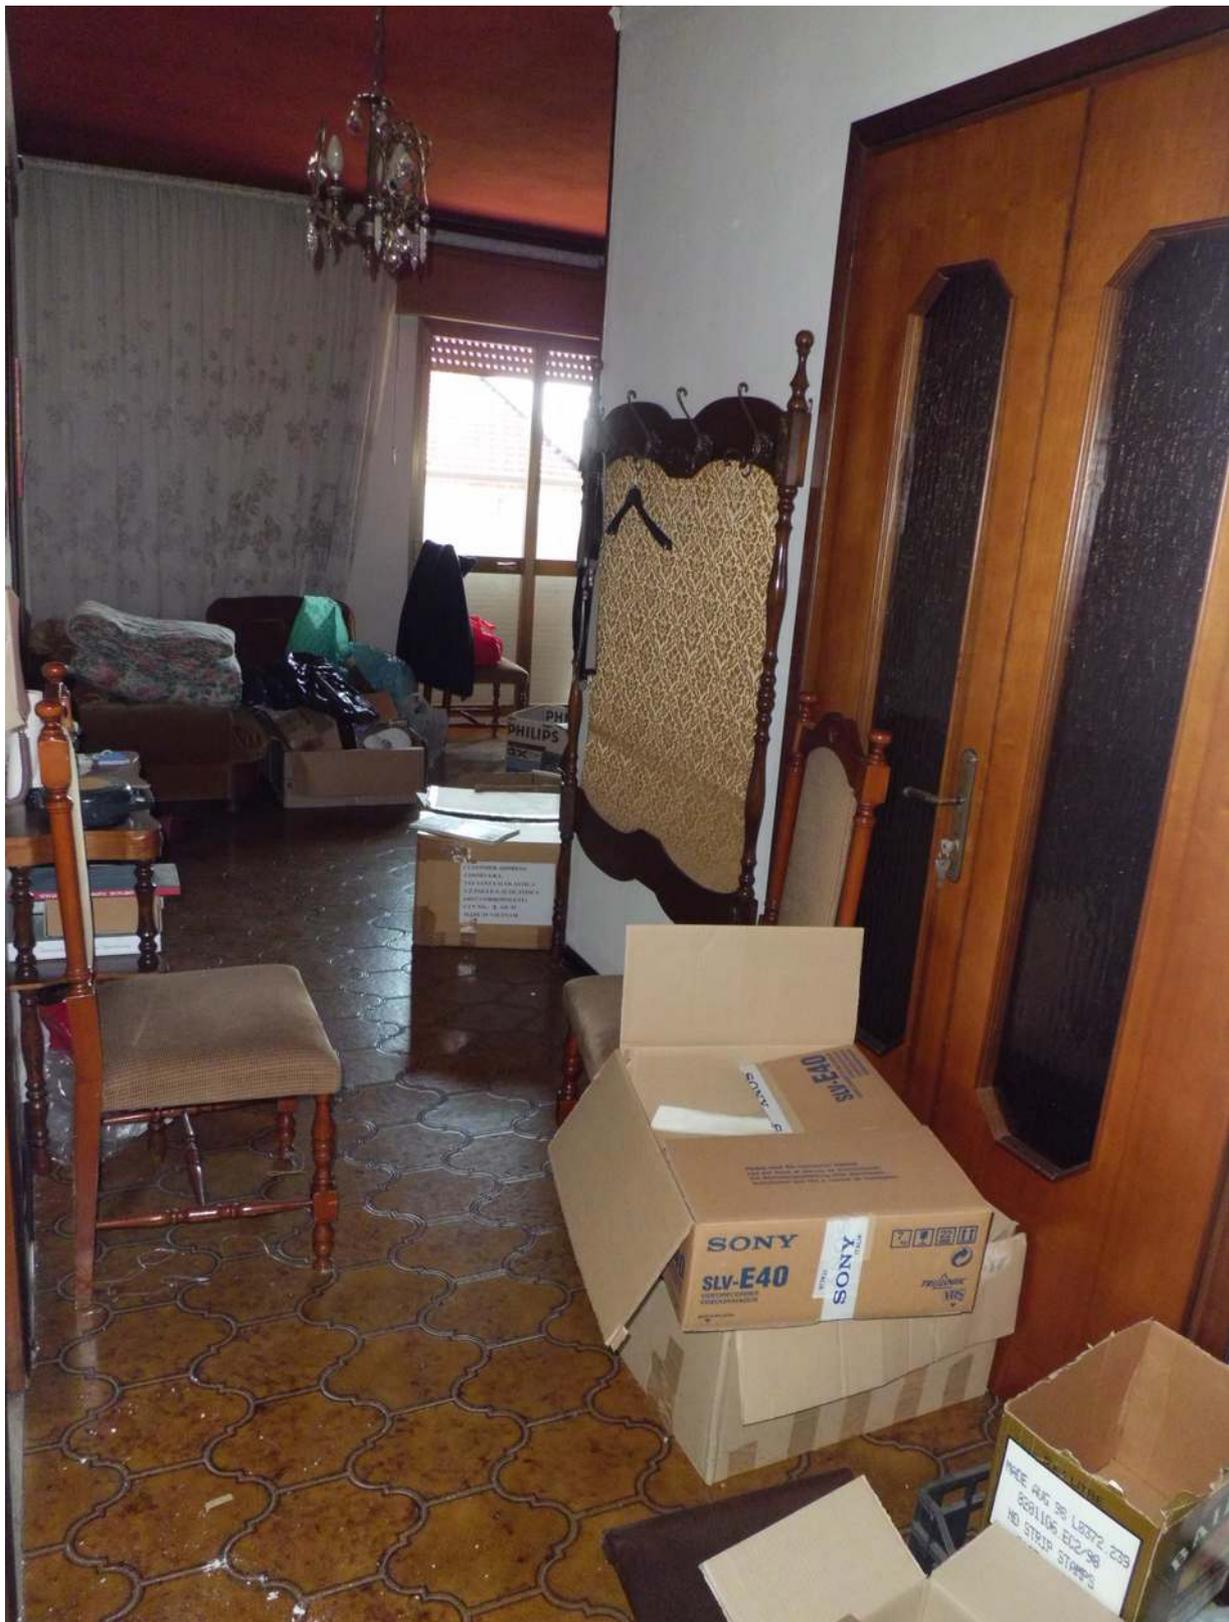
Foto n° 15 - 01/07/2016 - Comune di San Quirino, foglio 59, part. 57 sub.3 – Corridoio che collega le stanze fronte strada. Sulla destra visibile la seconda porta di entrata all'appartamento, chiusa al momento del sopralluogo. Sullo sfondo la sala da pranzo. Foto scattata dall'ingresso del bagno.

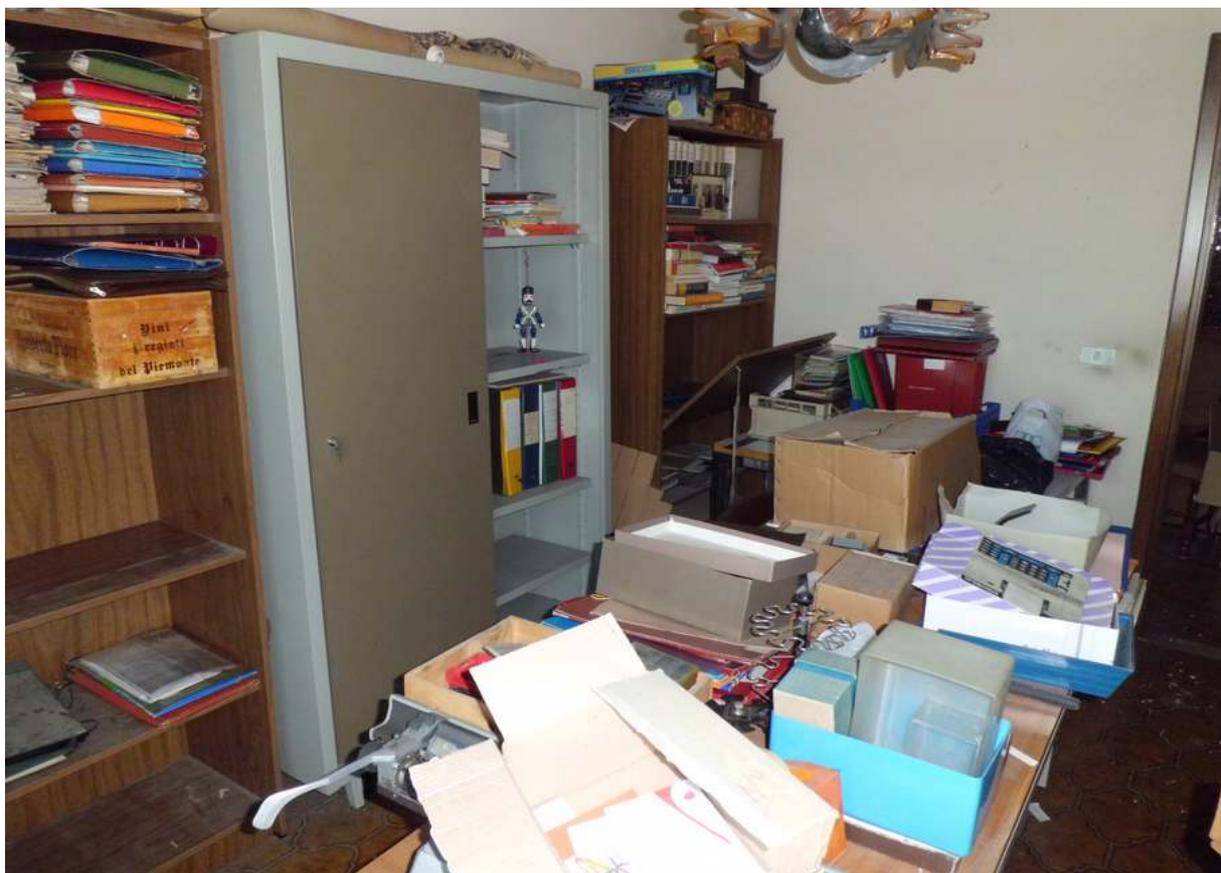
Foto n° 16 - 01/07/2016 - Comune di San Quirino, foglio 59, part. 57 sub.3 - Stanza adibita a studio e catastalmente indicata come camera. Nella stanza sono presenti danneggiamenti dovuti all'umidità e crepe sui muri. Foto scattata dalla porta che immette nella terrazza.

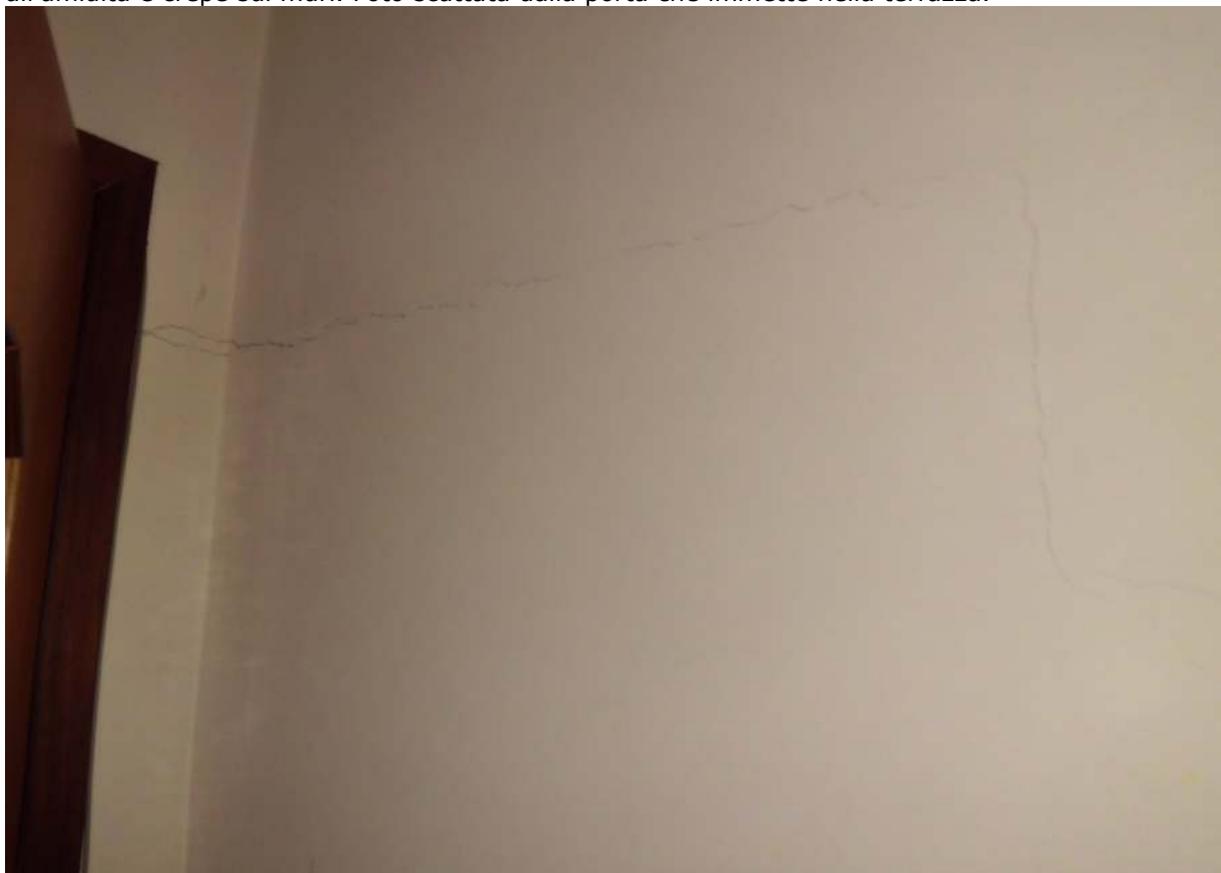
Foto n° 17 - 01/07/2016 - Comune di San Quirino, foglio 59, part. 57 sub.3 - Crepe sui muri presenti nella stanza adibita a studio.

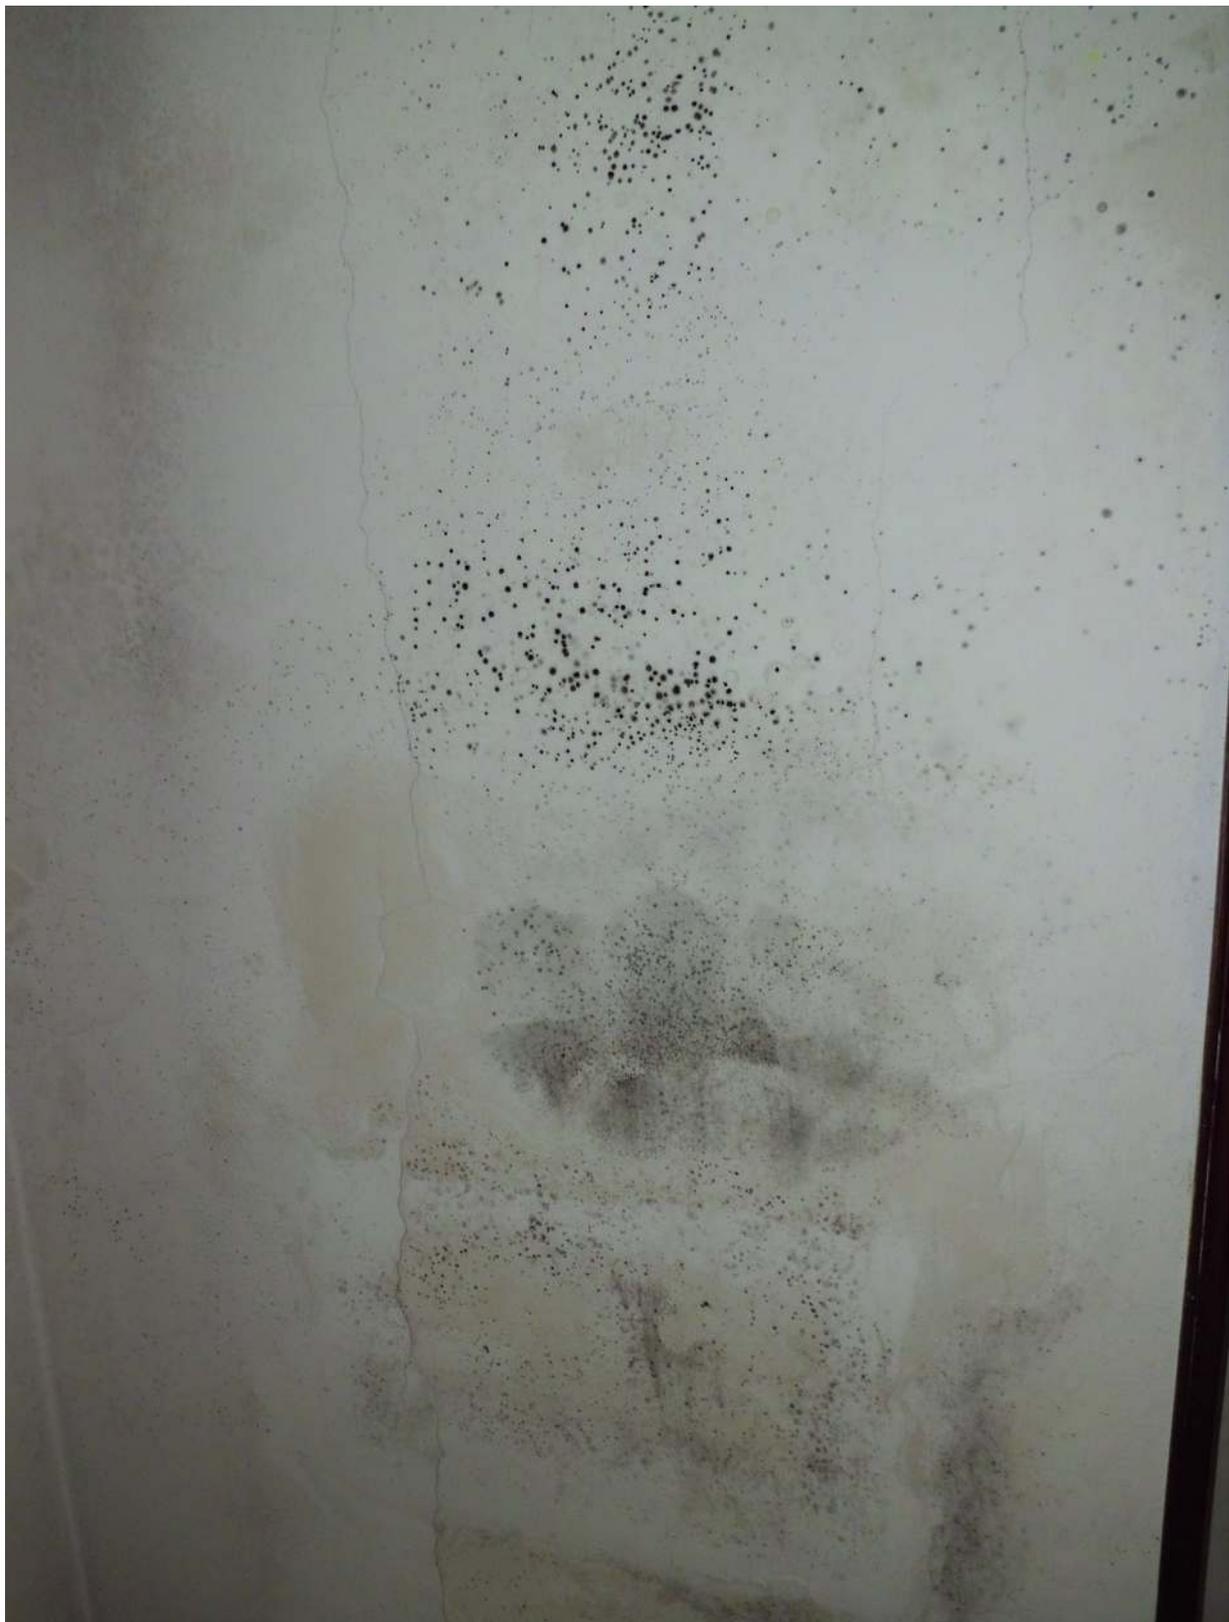
Foto n° 18 - 01/07/2016 - Comune di San Quirino, foglio 59, part. 57 sub.3 - Umidità e muffa presente sulle pareti della stanza adibita a studio.

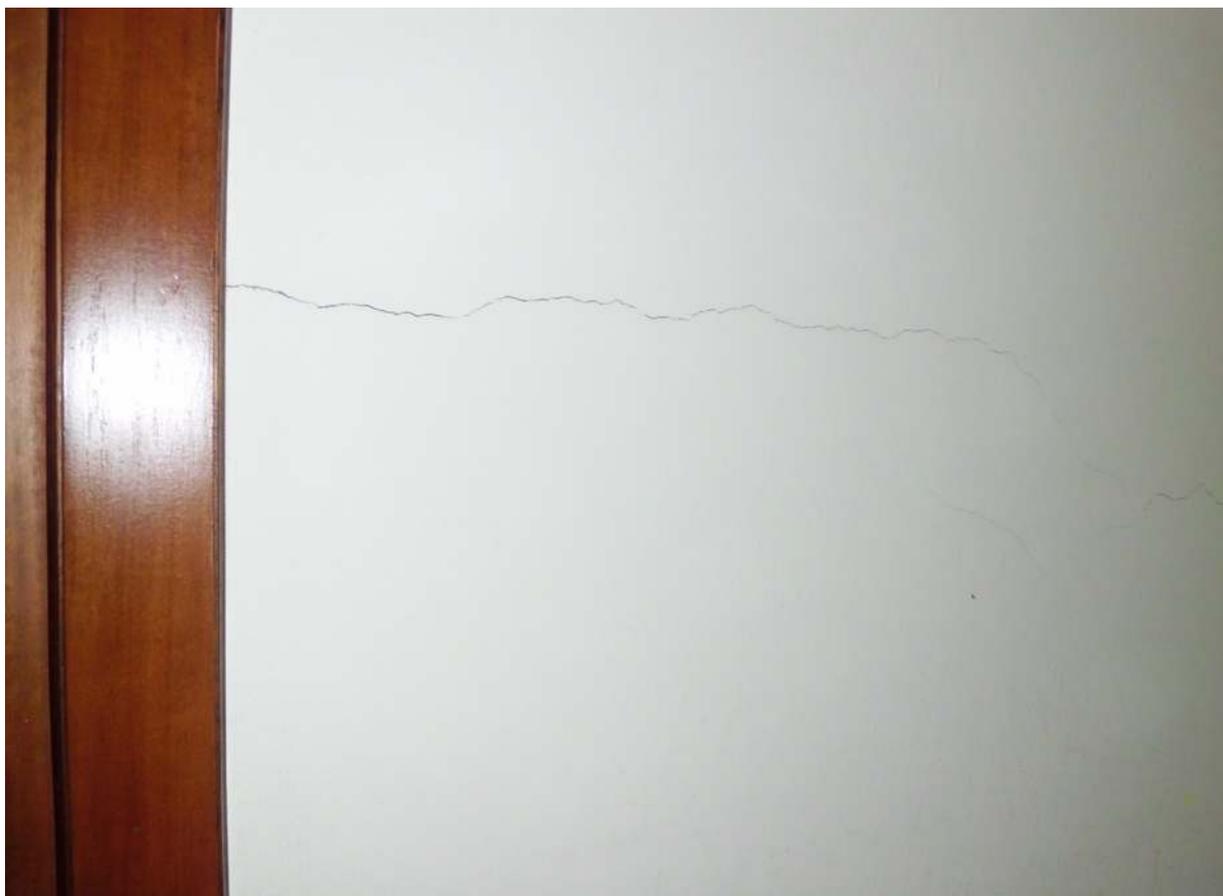
Foto n° 19 - 01/07/2016 - Comune di San Quirino, foglio 59, part. 57 sub.3 - Crepe sulle pareti della camera posta all'angolo sud est dell'appartamento, catastalmente indicata come salotto.

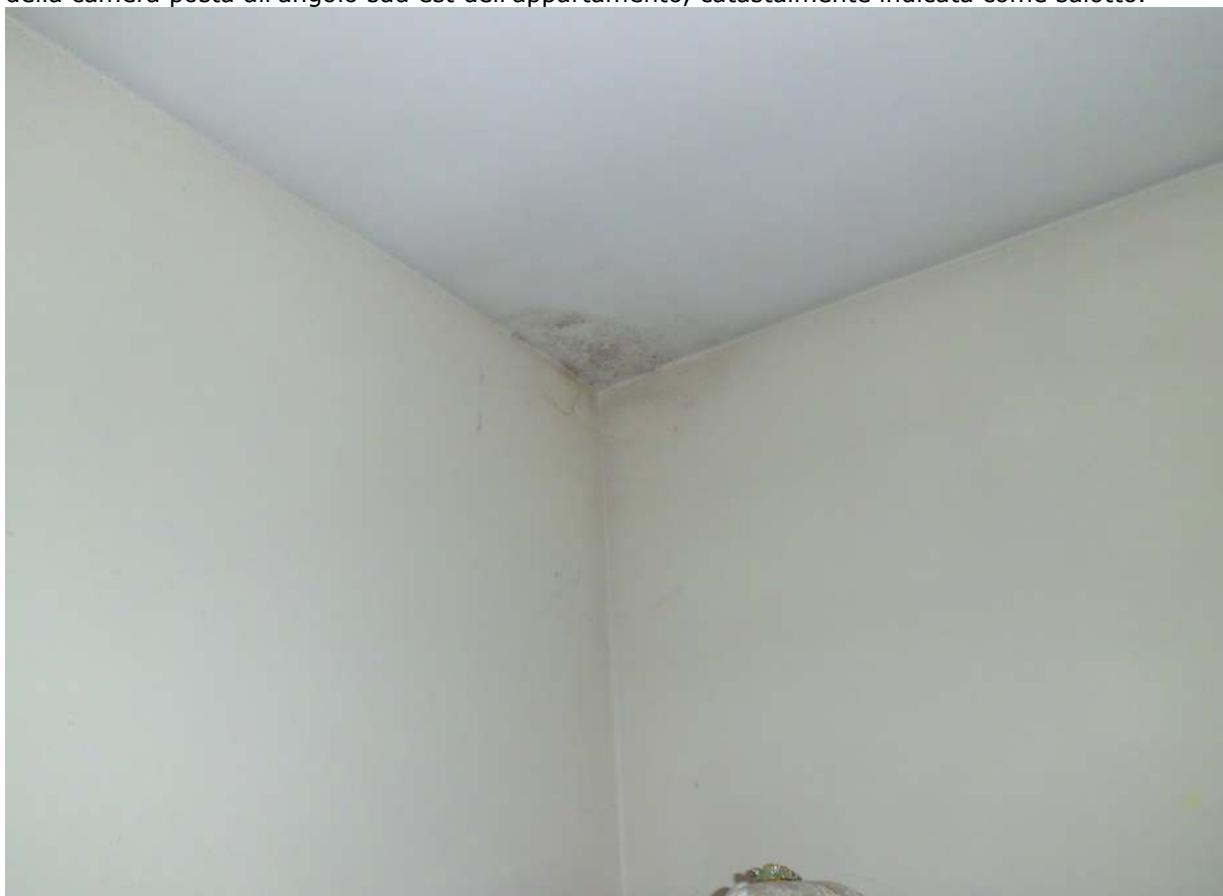
Foto n° 20 - 01/07/2016 - Comune di San Quirino, foglio 59, part. 57 sub.3 - Muffa sui muri della camera posta all'angolo sud est dell'appartamento, catastalmente indicata come salotto.

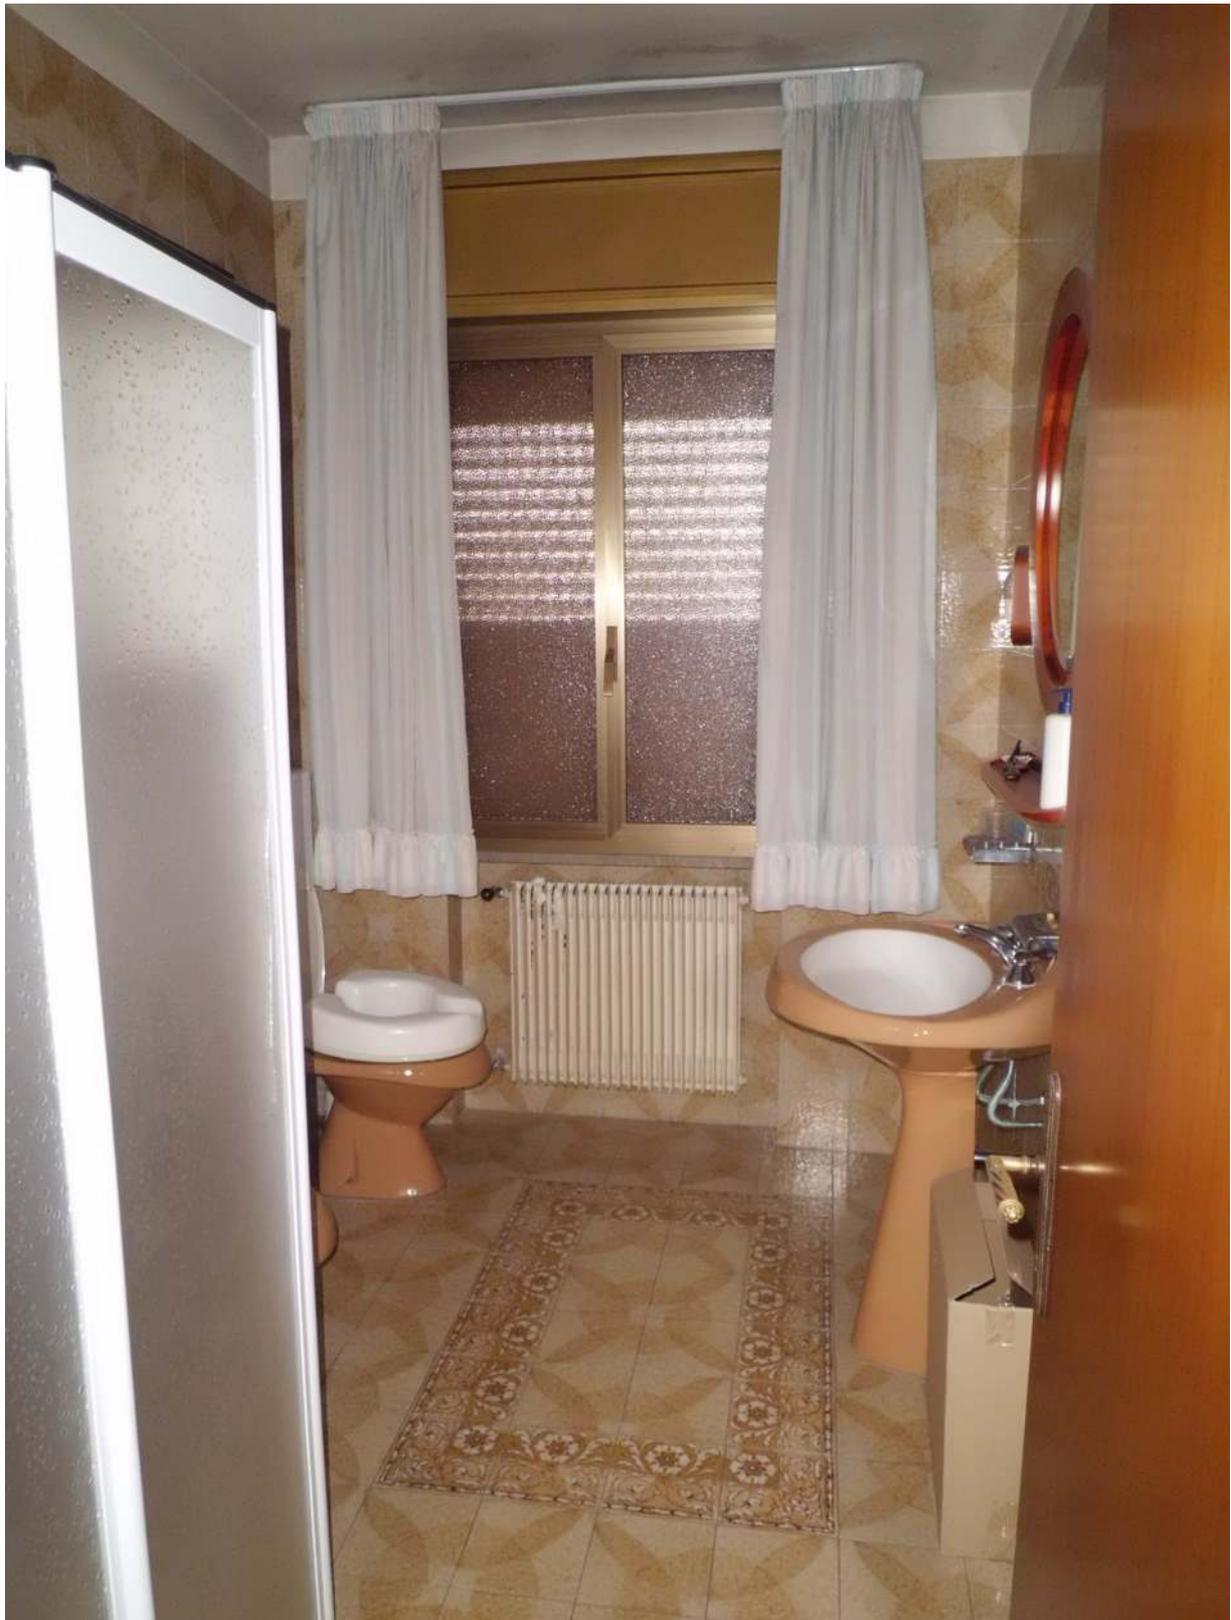
Foto n° 21 - 01/07/2016 - Comune di San Quirino, foglio 59, part. 57 sub.3 – Bagno posto nella porzione sud est dell'abitazione. La stanza è dotata di lavandino, wc, bidet, doccia. Sulla parete sinistra vi è una porticina che da accesso al piccolo vano della foto successiva.

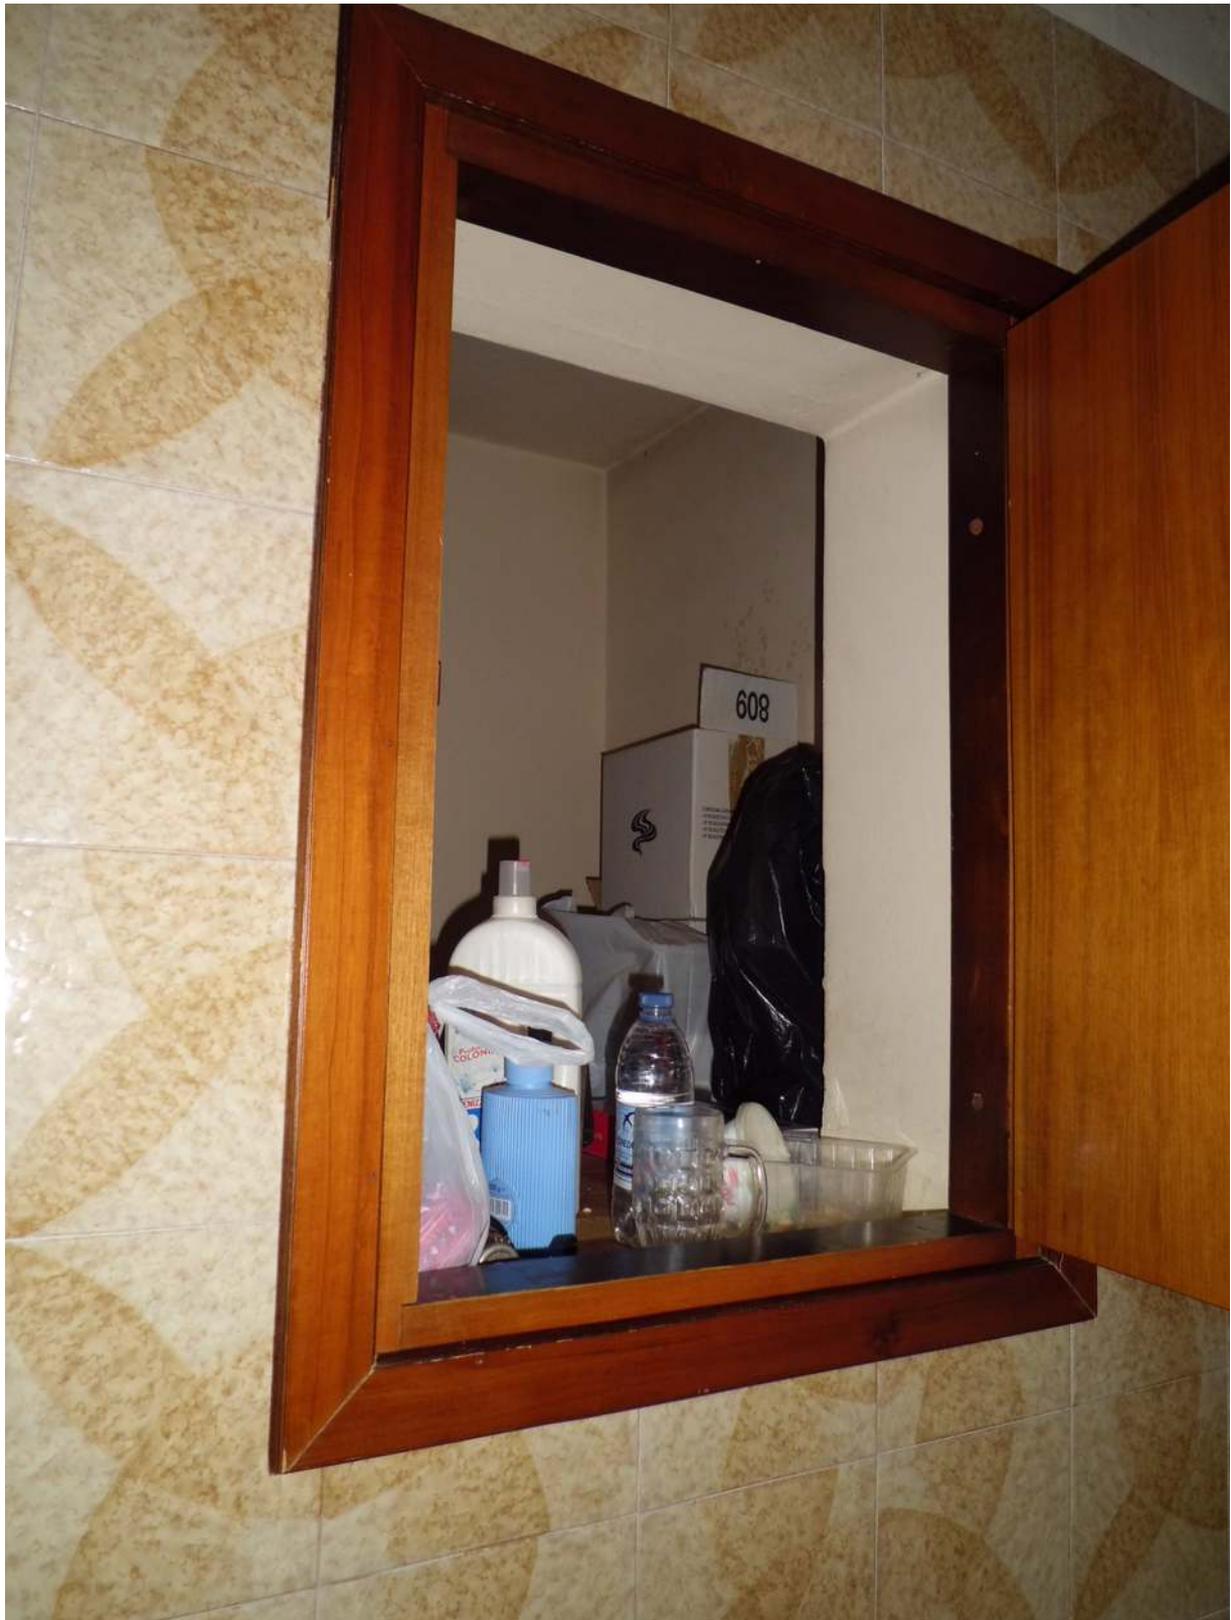
Foto n° 22 - 01/07/2016 - Comune di San Quirino, foglio 59, part. 57 sub.3 – Vano utilizzato come ripostiglio, presente nella parete del bagno e non indicato nella planimetria catastale.

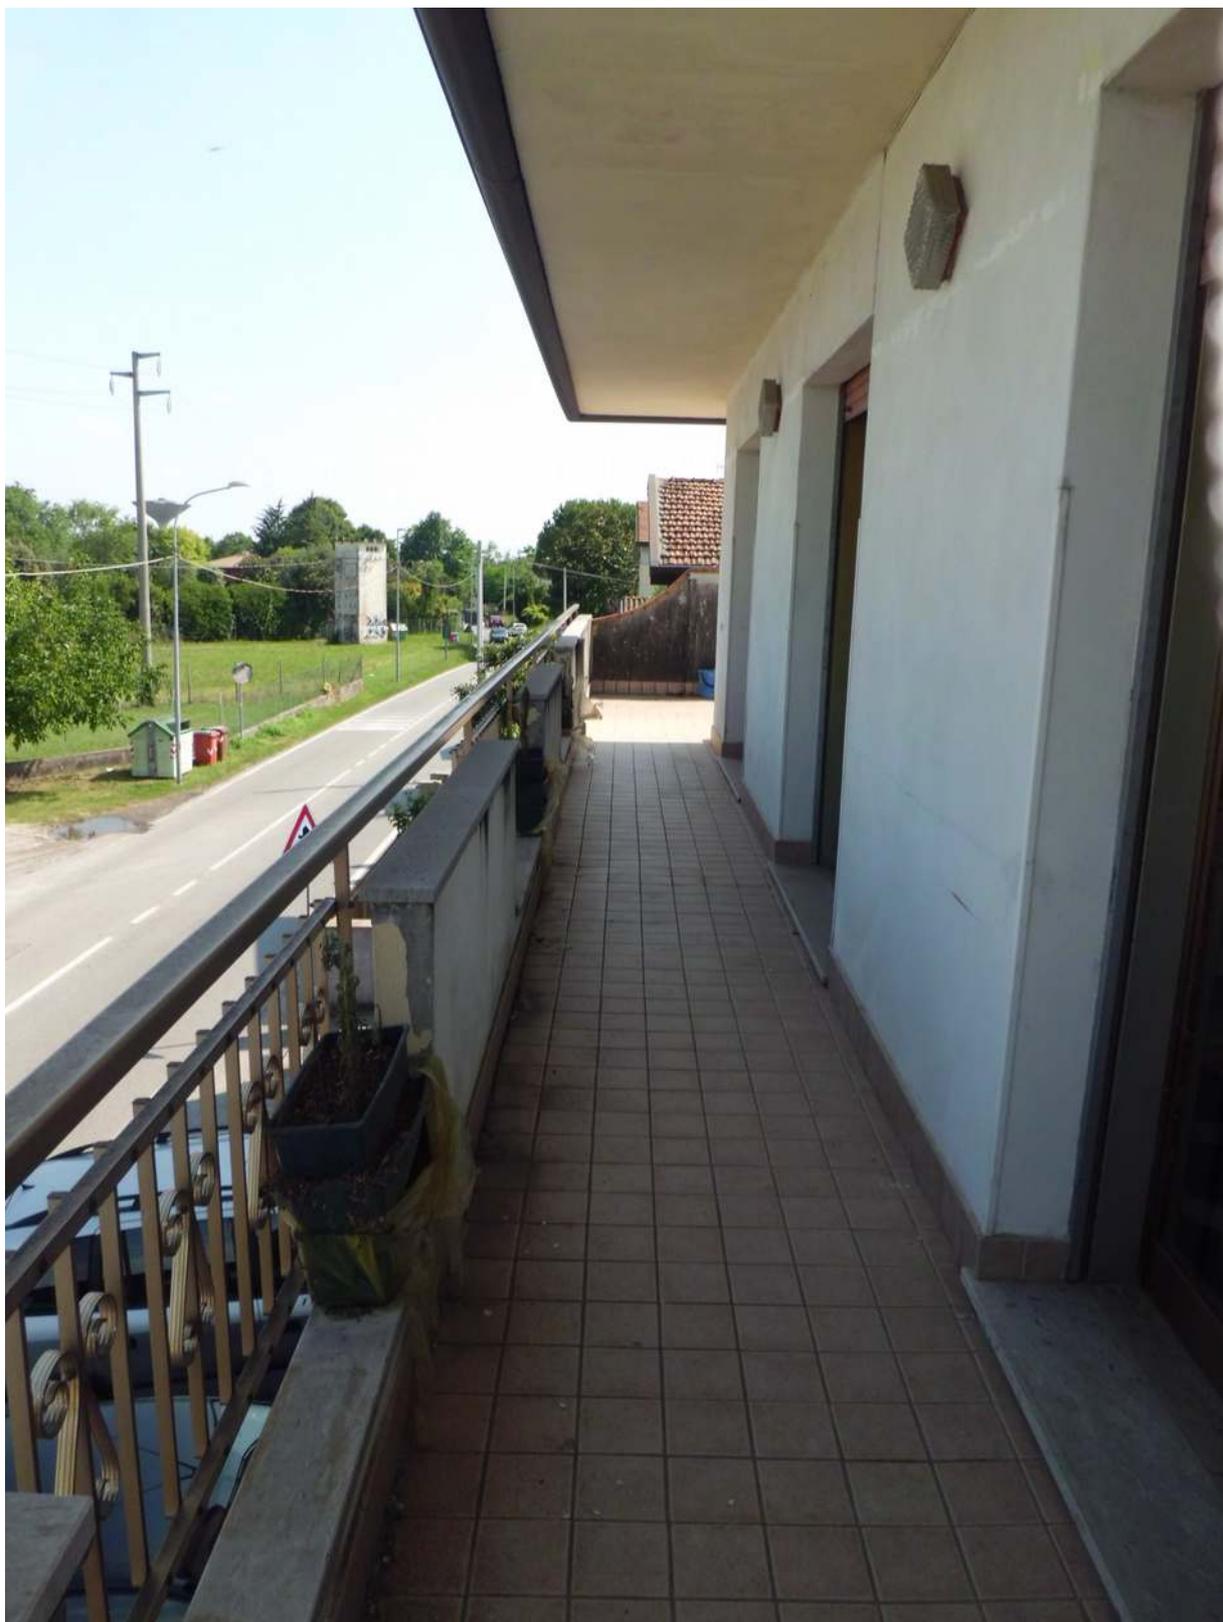
Foto n° 23 - 01/07/2016 - Comune di San Quirino, foglio 59, part. 57 sub.3 – Porzione della terrazza esterna, lato fronte strada. Le piastrelle risultano sollevate in più punti. Sui muri sono presenti delle crepe e l'intonaco esterno risulta danneggiato in diverse zone.

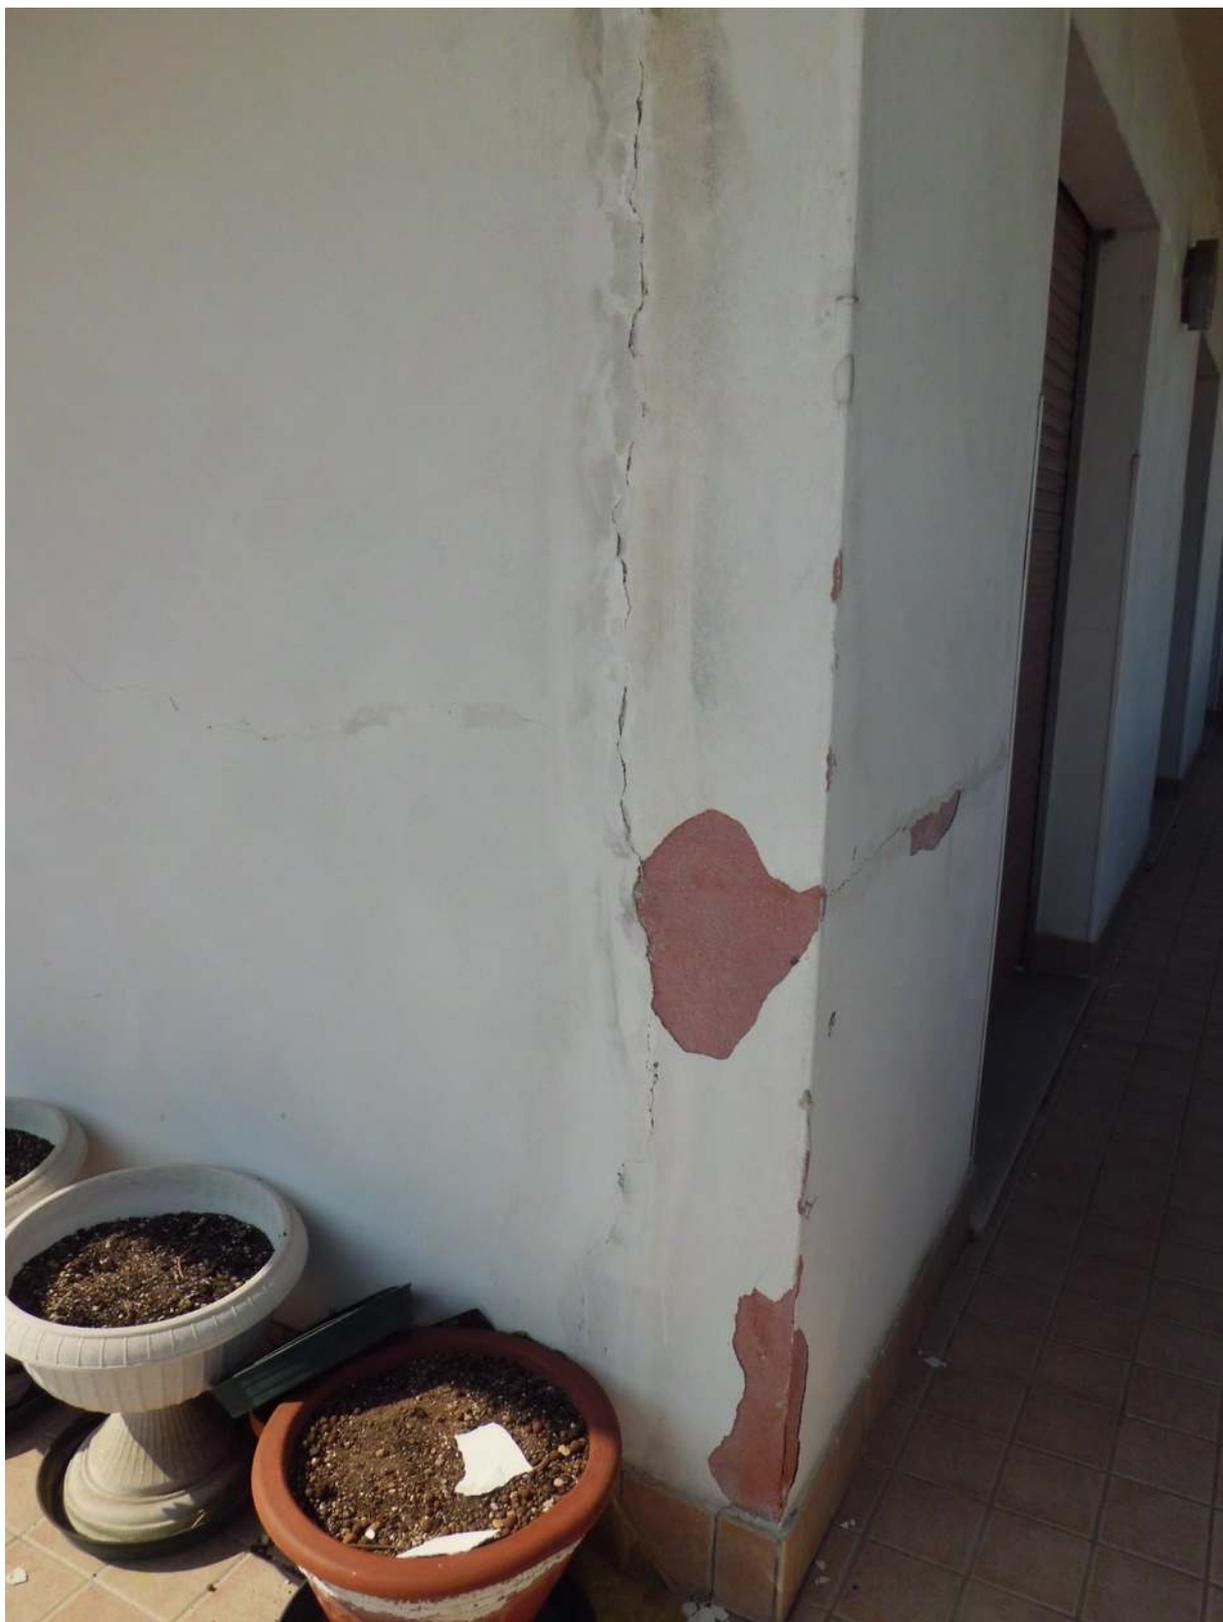
Foto n° 24 - 01/07/2016 - Comune di San Quirino, foglio 59, part. 57 sub.3 - Evidenti danneggiamenti ai muri ed intonaci esterni che risultano bisognosi di manutenzione.

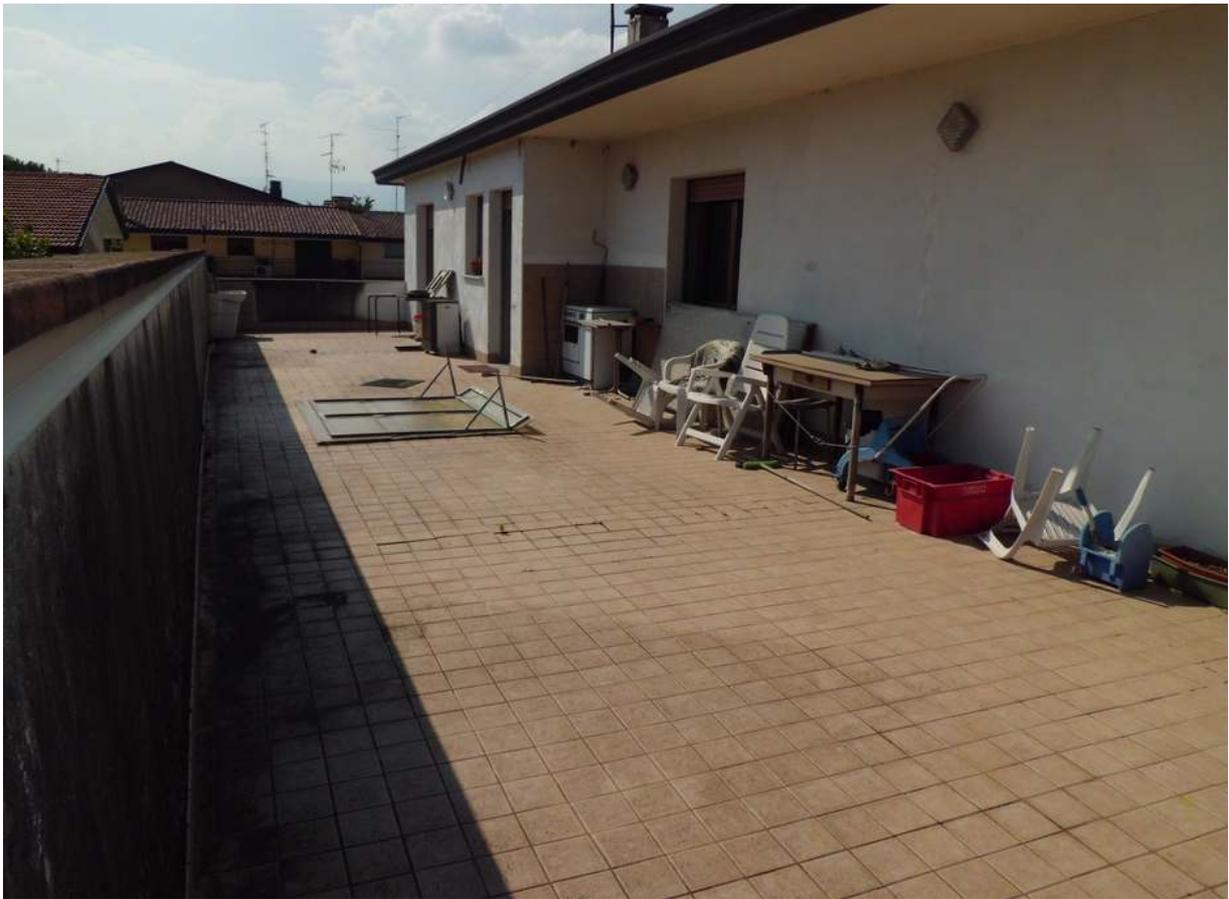
Foto n° 25 - 01/07/2016 - Comune di San Quirino, foglio 59, part. 57 sub.3 - Terrazza esterna, porzione ovest. Il pavimento risulta sollevato in più punti. Le piastrelle sono a volte danneggiate.

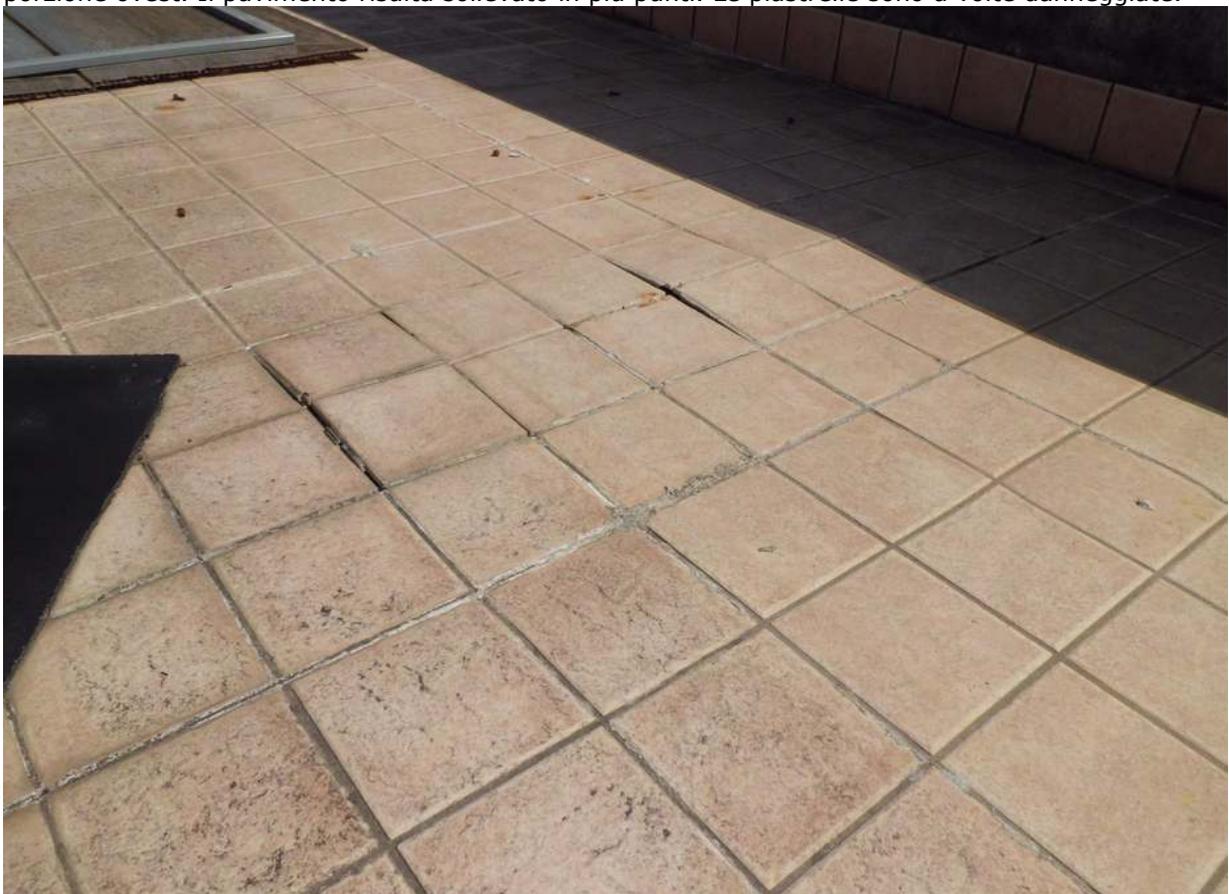
Foto n° 26 - 01/07/2016 - Comune di San Quirino, foglio 59, part. 57 sub.3 - Particolare del pavimento della terrazza esterna. Evidente il sollevamento delle piastrelle.

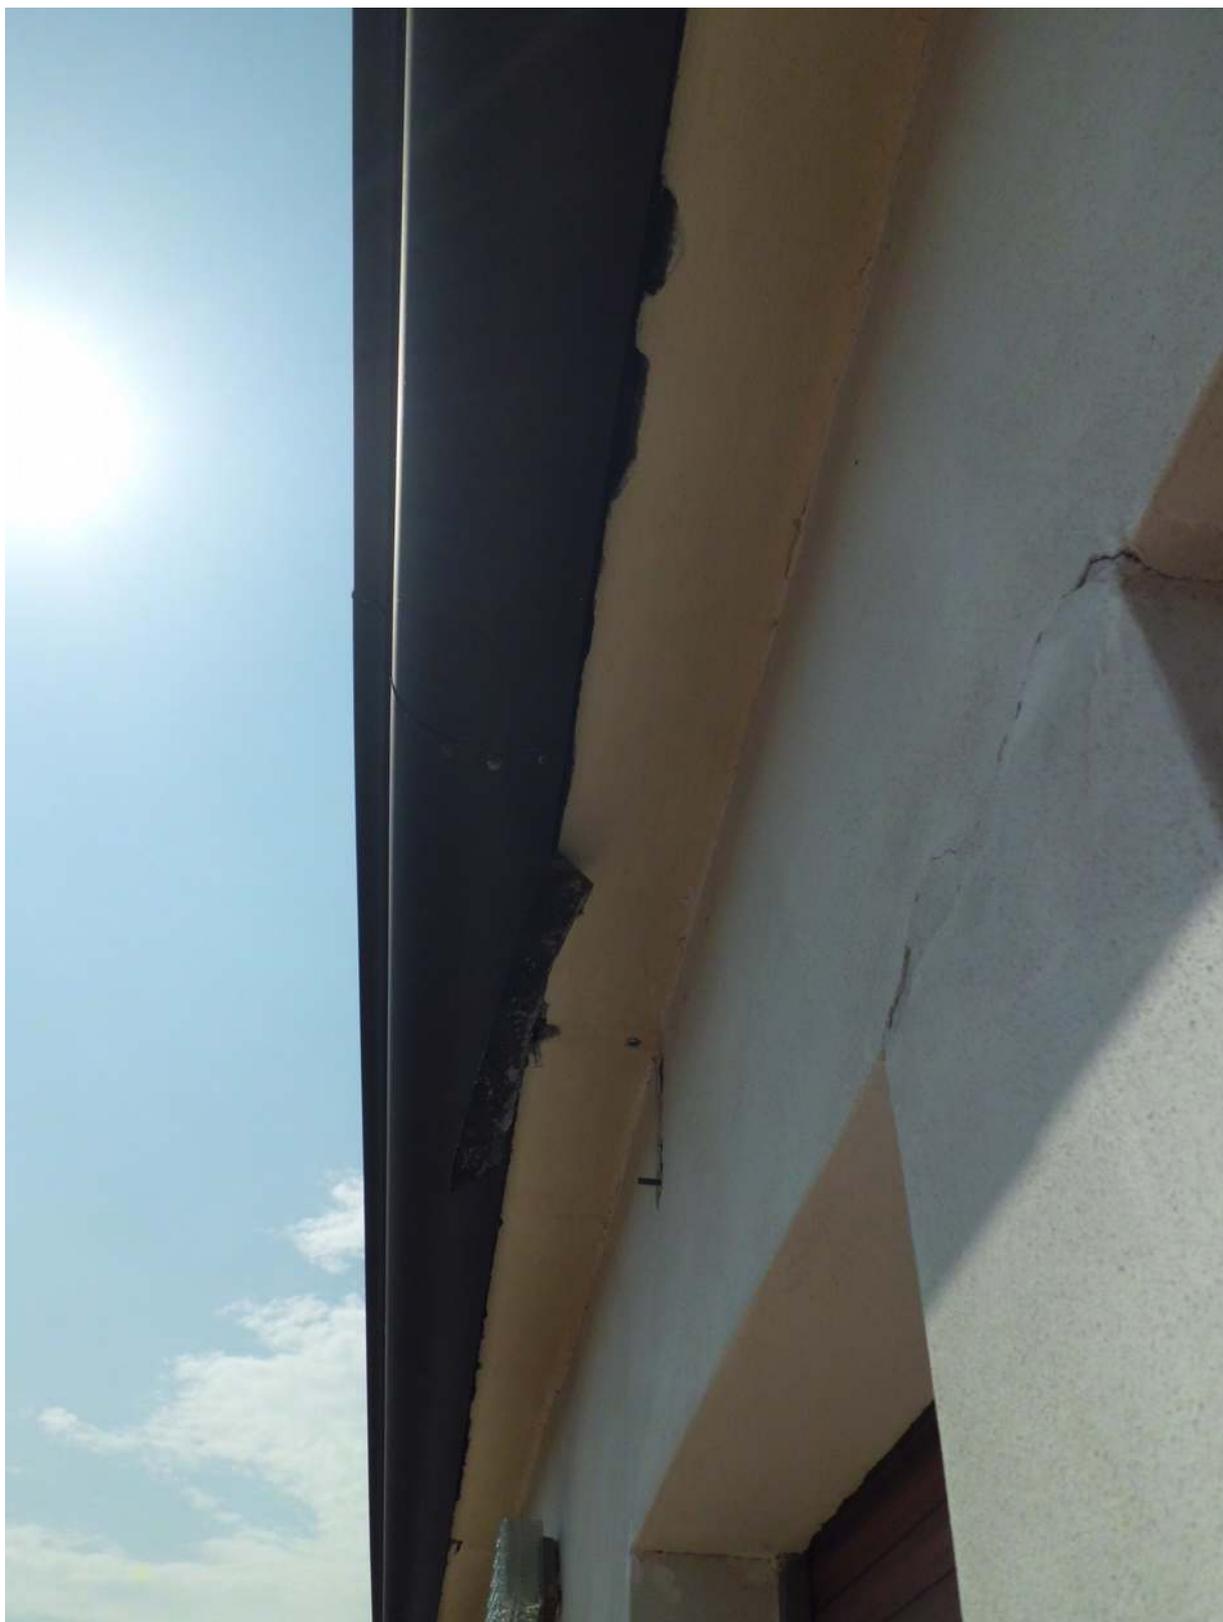
Foto n° 27 - 01/07/2016 - Comune di San Quirino, foglio 59, part. 57 sub.3 - Particolare della grondaia esterna danneggiata. Fotografia scattata dalla terrazza.
