Studio Tecnico Ing. Filippo Maurizio

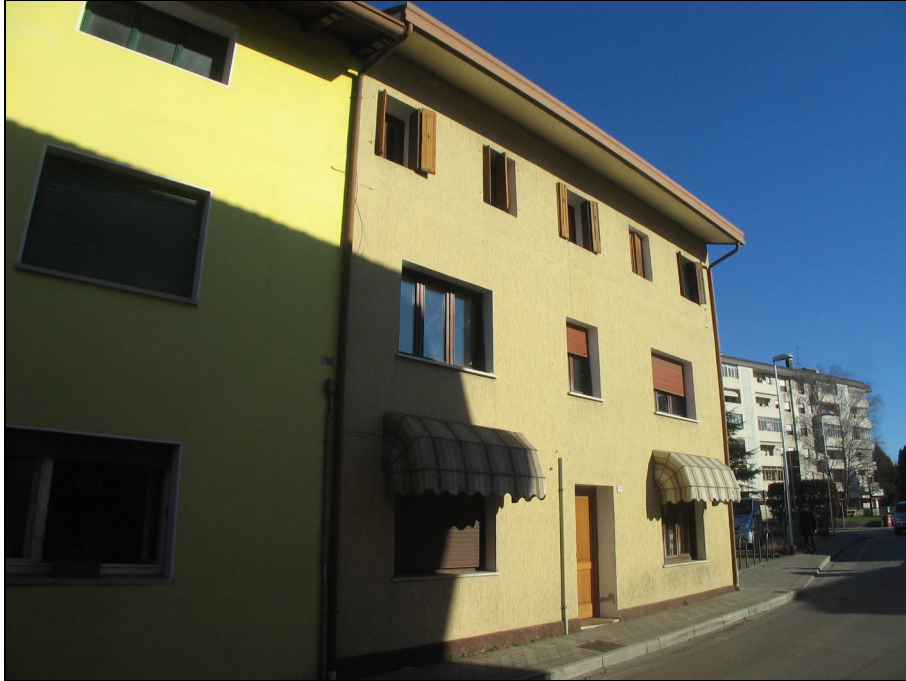
Fig.1: vista da sud – ovest

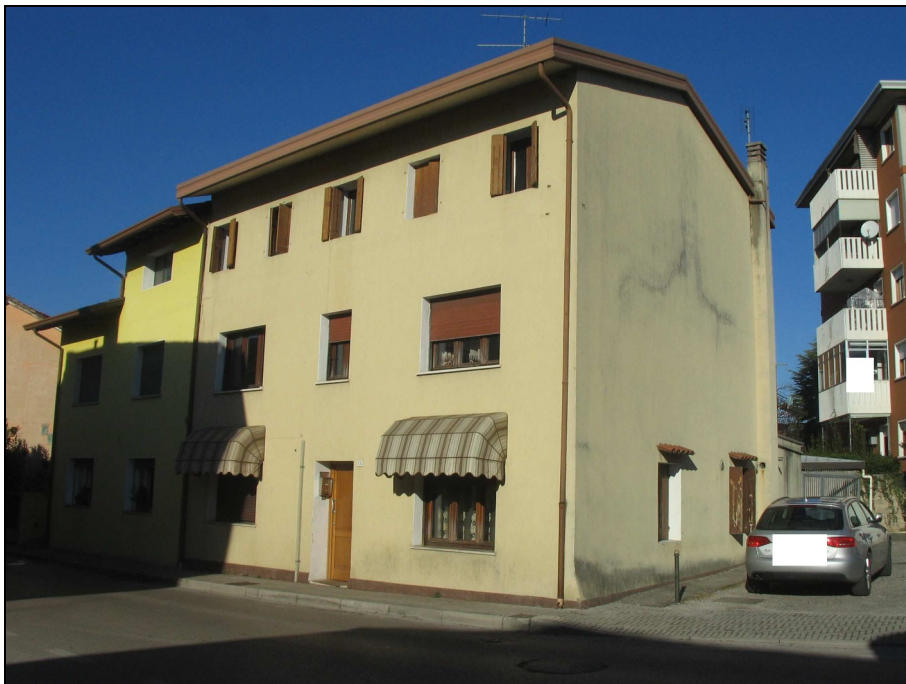
Fig.2: vista sud - est

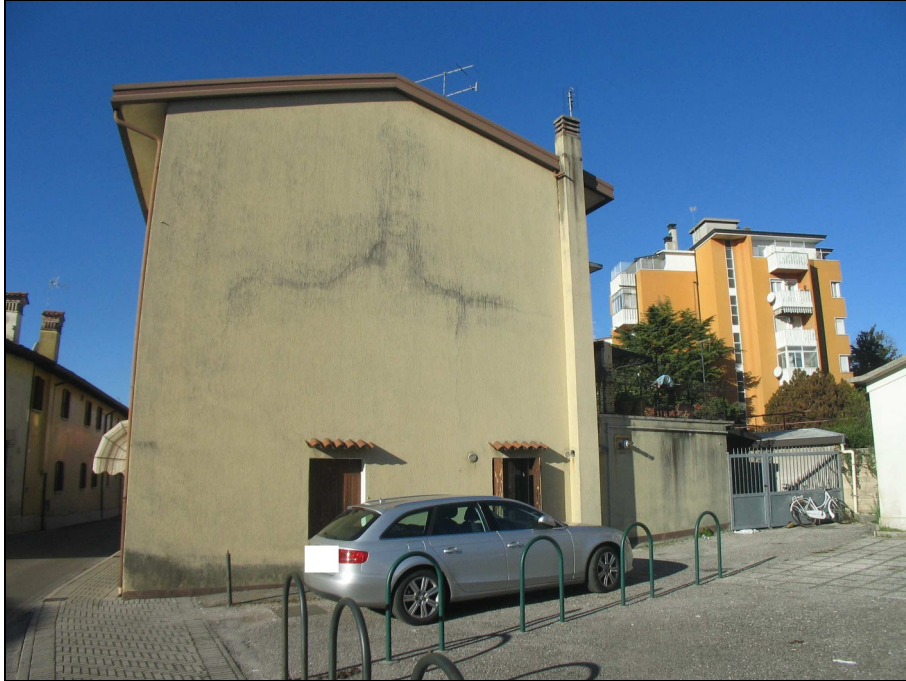
Fig.3: vista da est

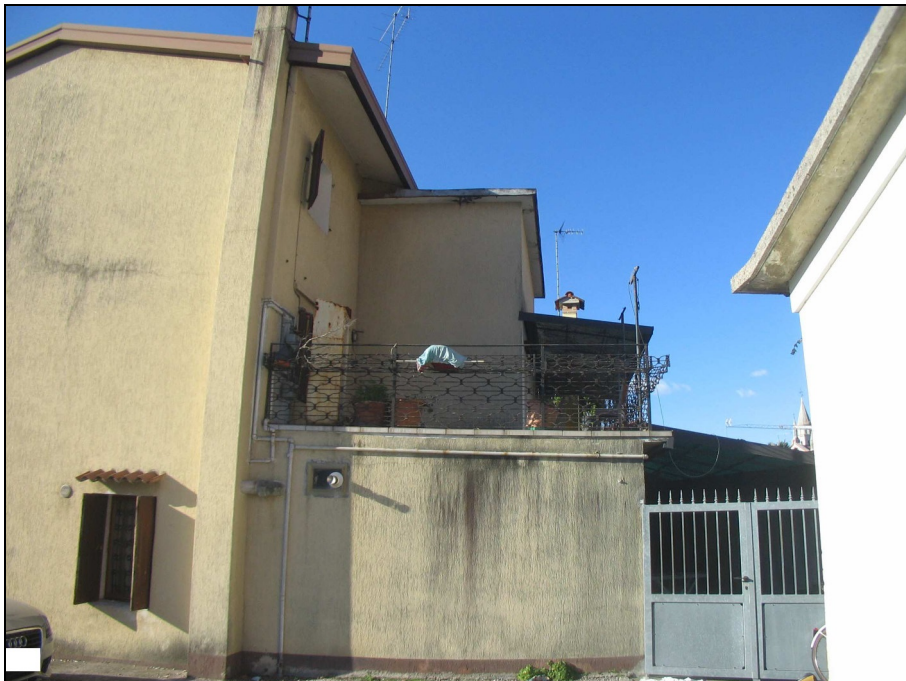
Fig.4: altra vista da est

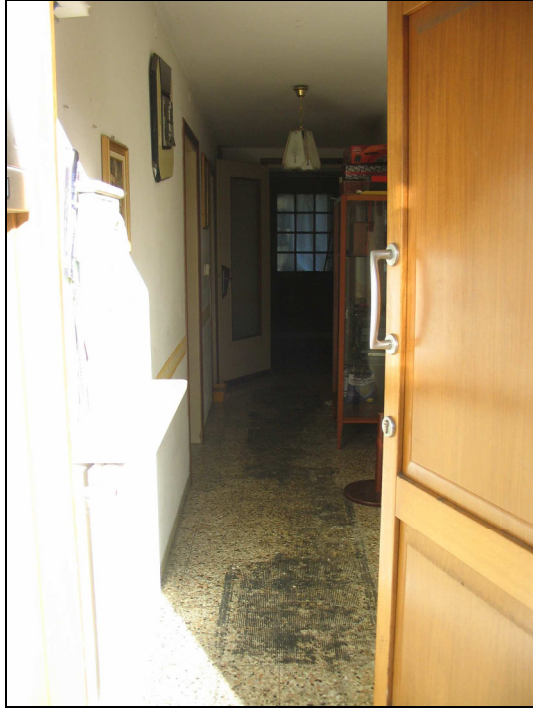
Fig.5: vista entrata principale dall'esterno

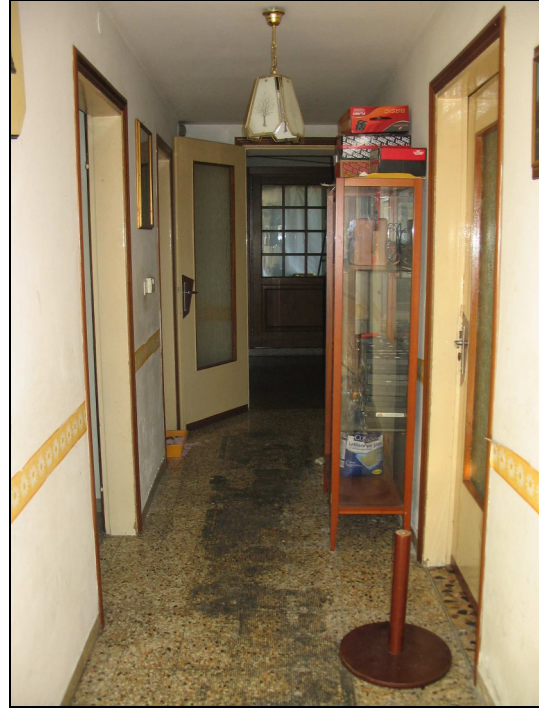
Fig.6: vista corridoio piano terra dall'entrata principale

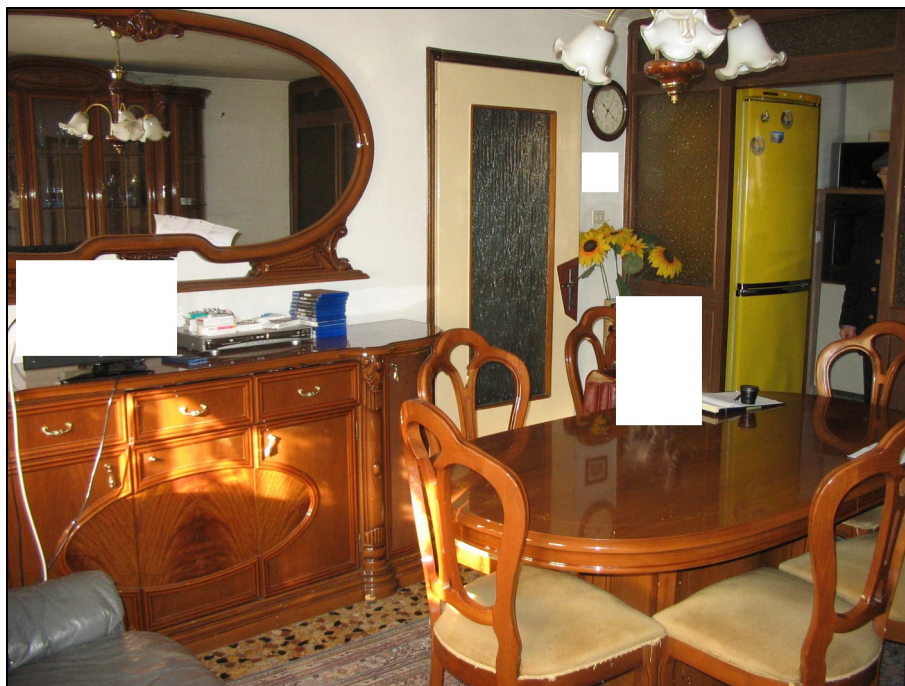
Fig.7: vista soggiorno dall'angolo sud - est

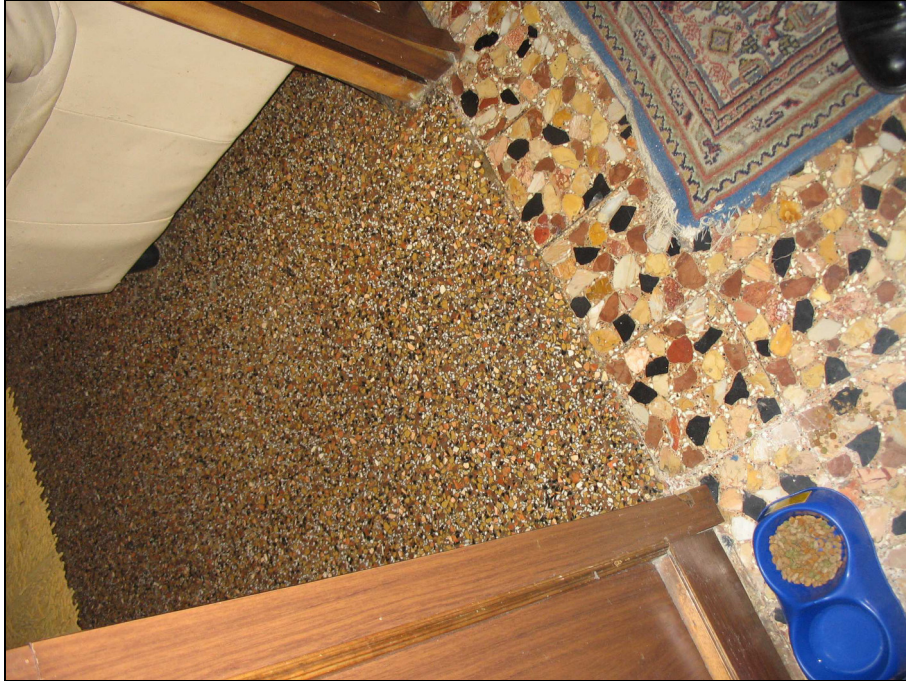
Fig.8: particolare pavimento soggiorno e cucina

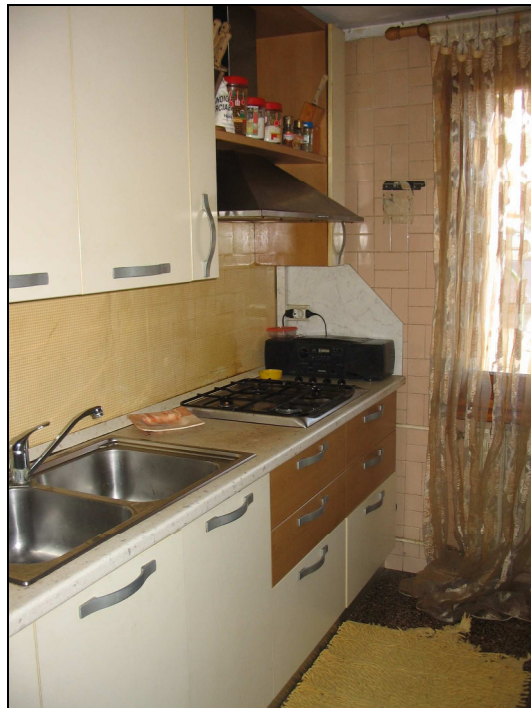
Fig.9: cucina parete nord - est

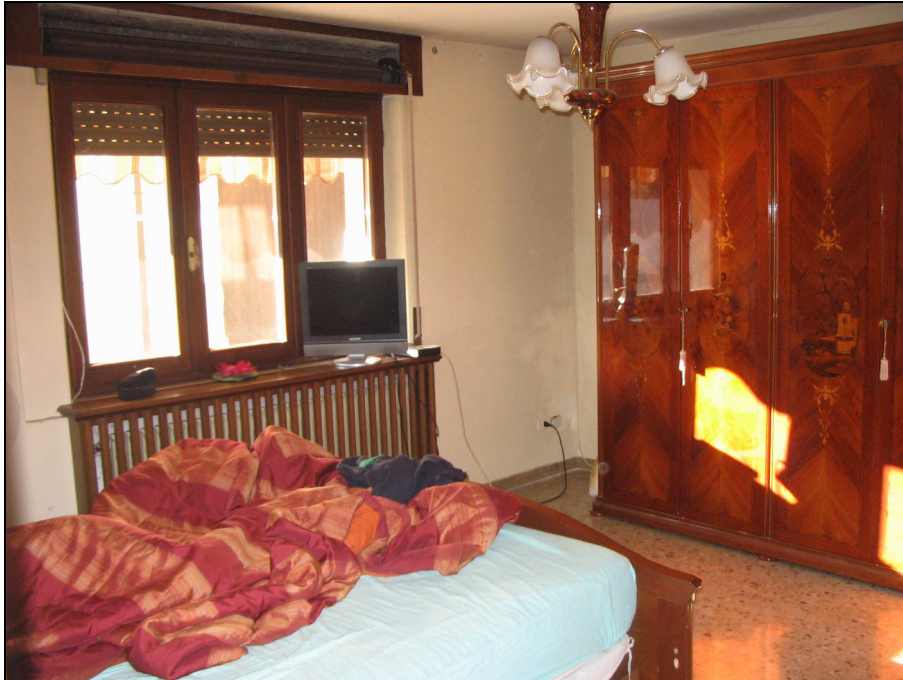
Fig.10: pranzo - soggiorno, ora camera

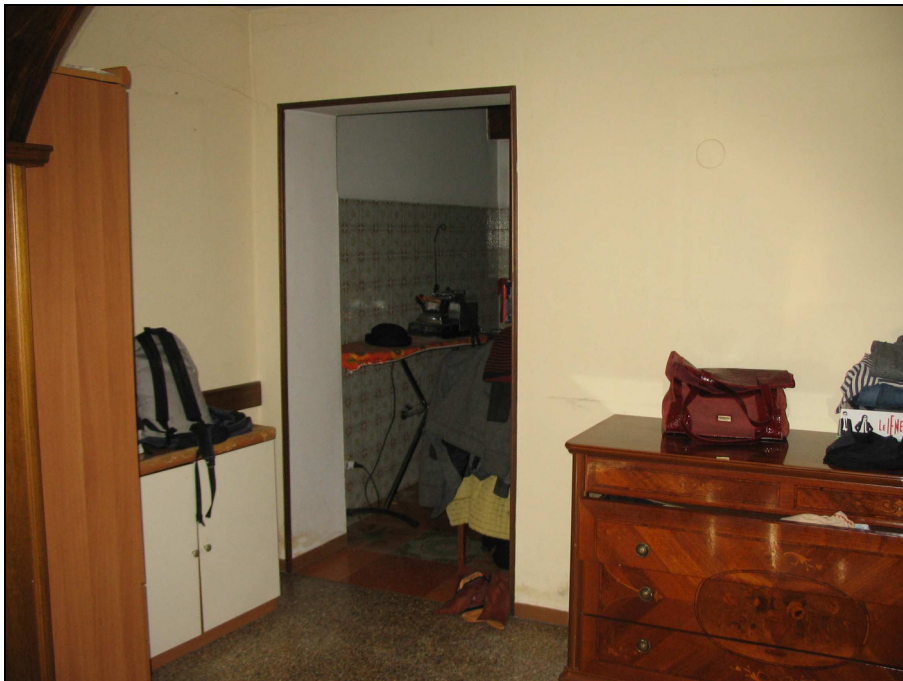
Fig.11: cucinotto

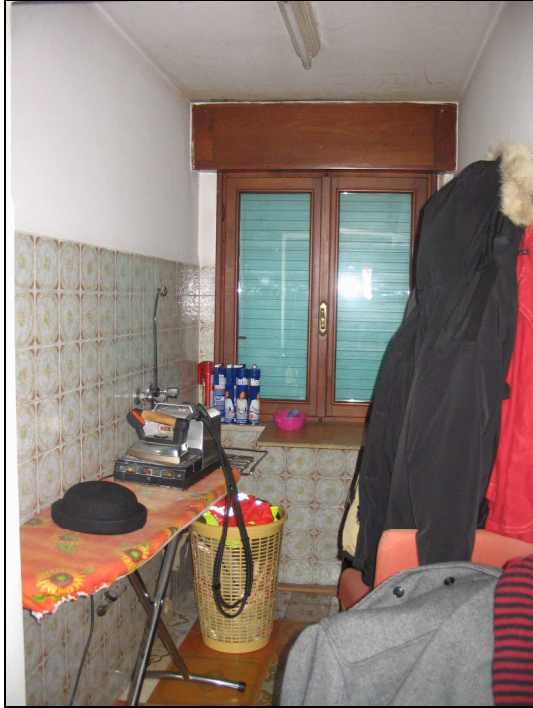
Fig.12: cucinotto, ora ripostiglio

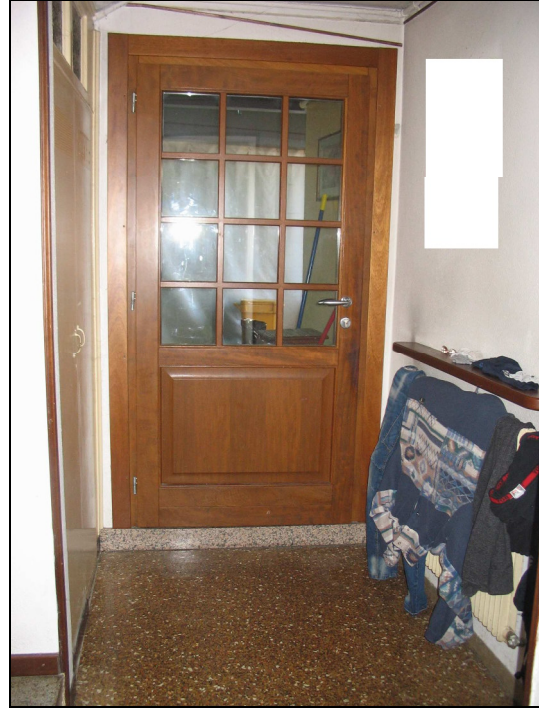
Fig.13: disimpegno vano scale

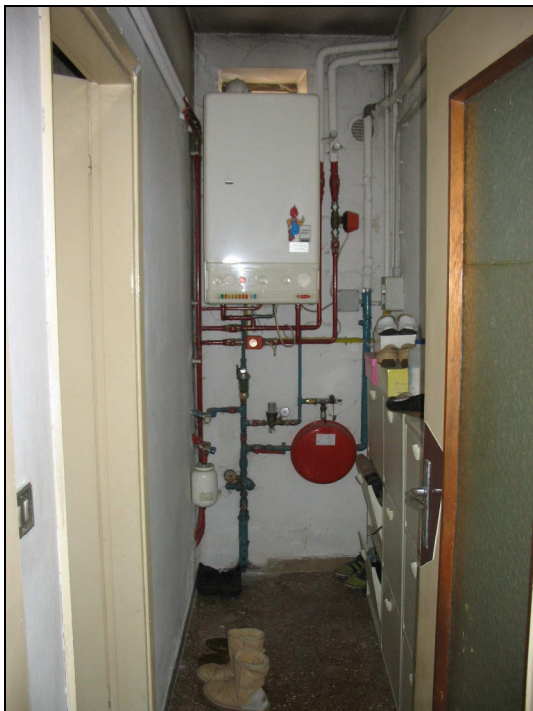
Fig.14: disimpegno bagno con caldaia

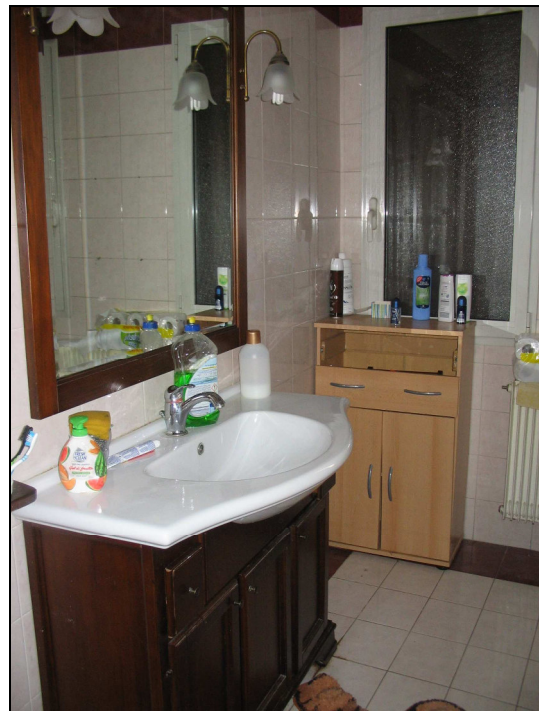
Fig.15: bagno

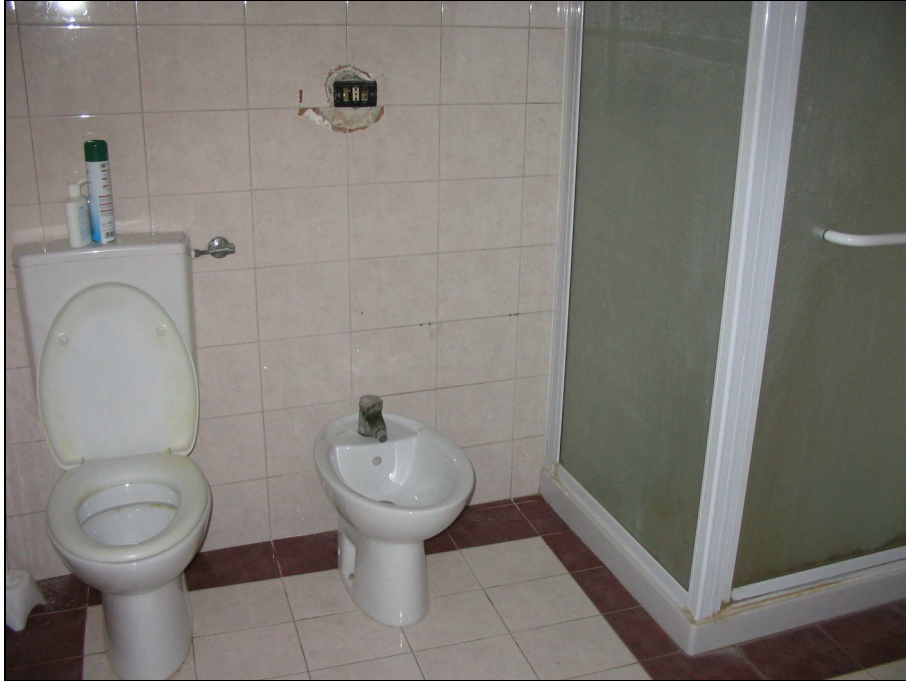
Fig.16: sanitari bagno

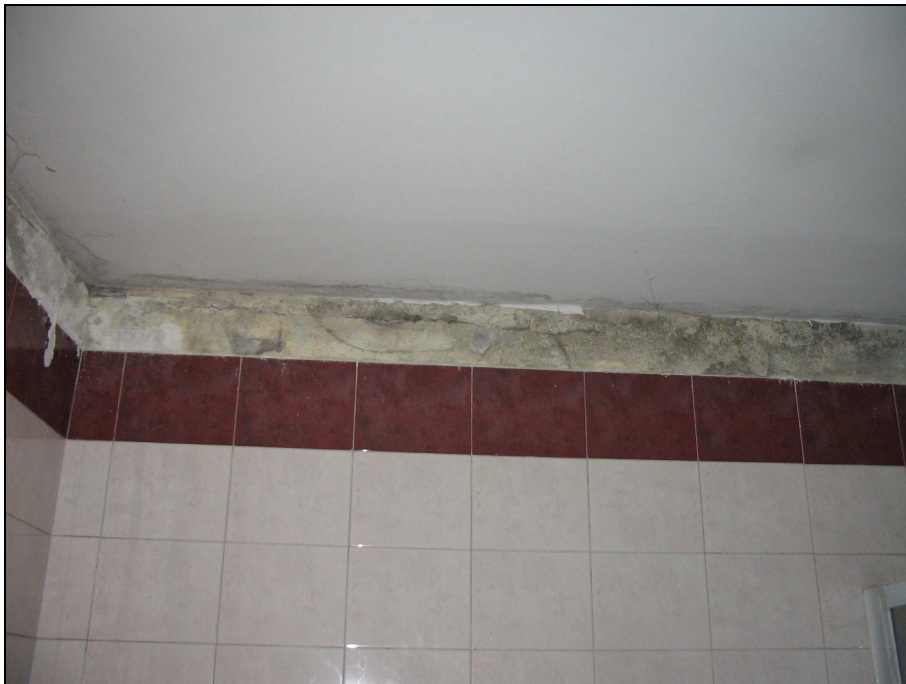
Fig.17: soffitto bagno

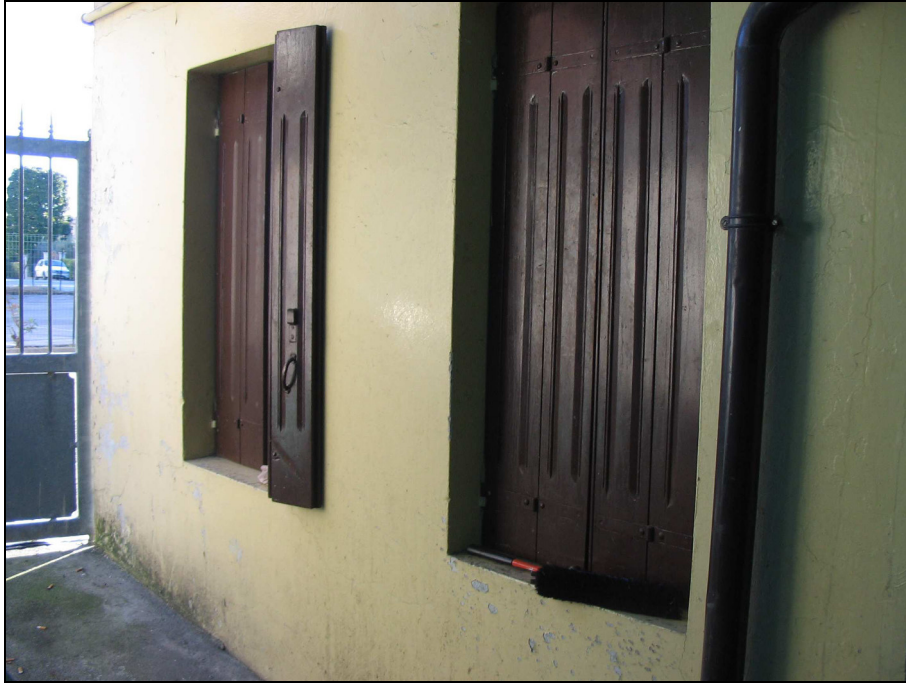
Fig.18: finestre bagno nord dall'esterno

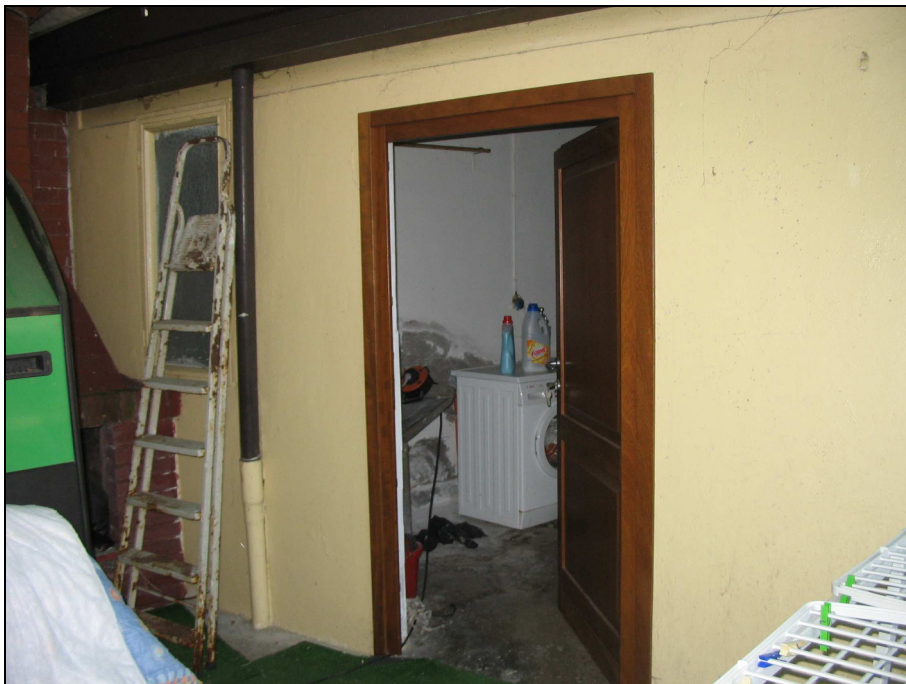
Fig.19: entrata lavanderia

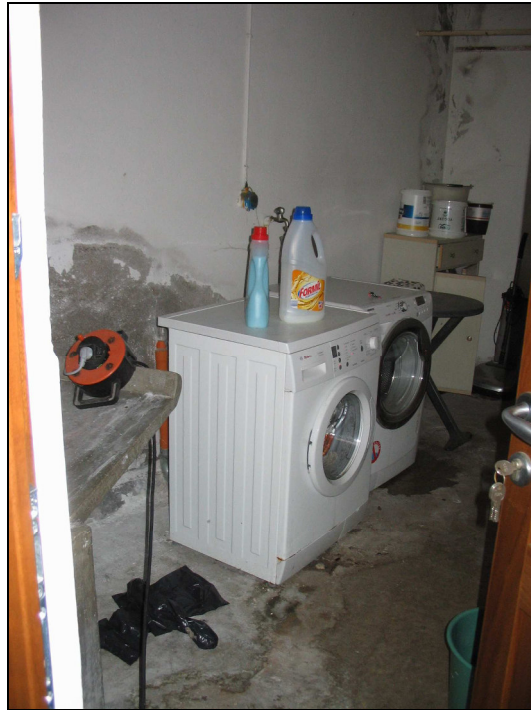
Fig.20: vista lavanderia

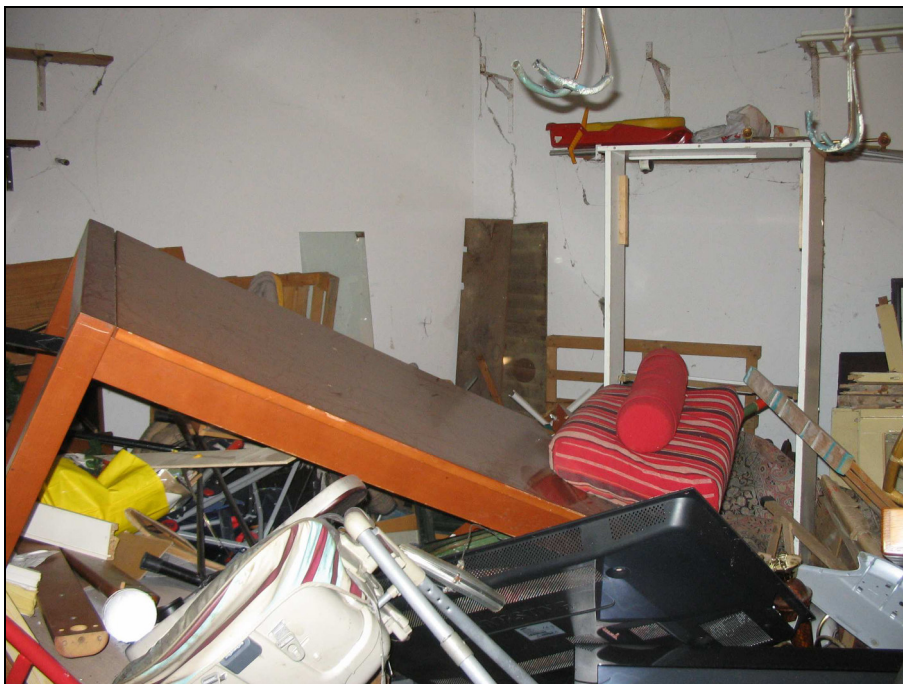
Fig.21: vista interno garage

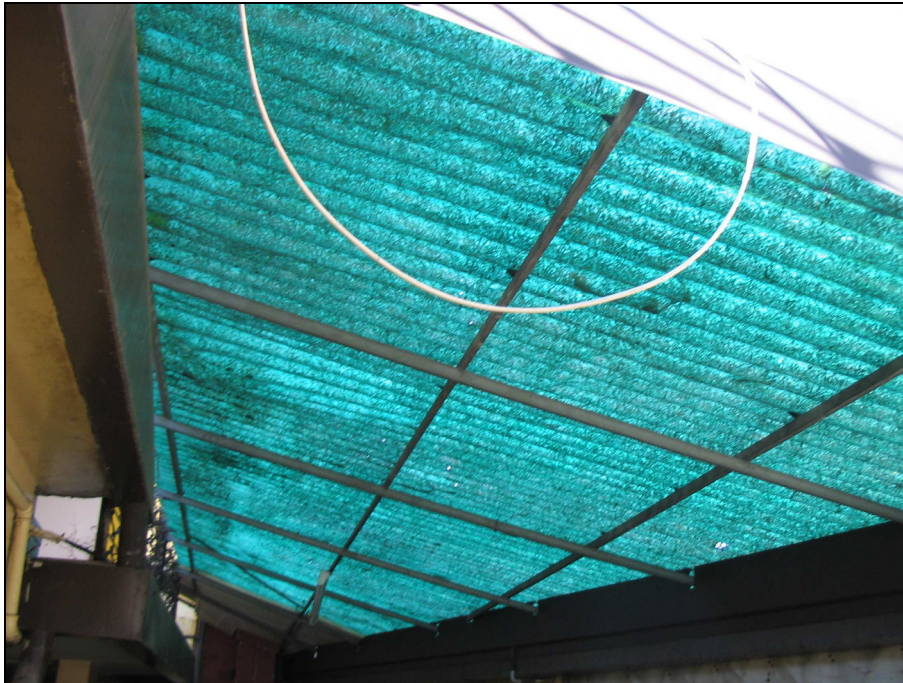
Fig.22: vista tettoia nord piano terra

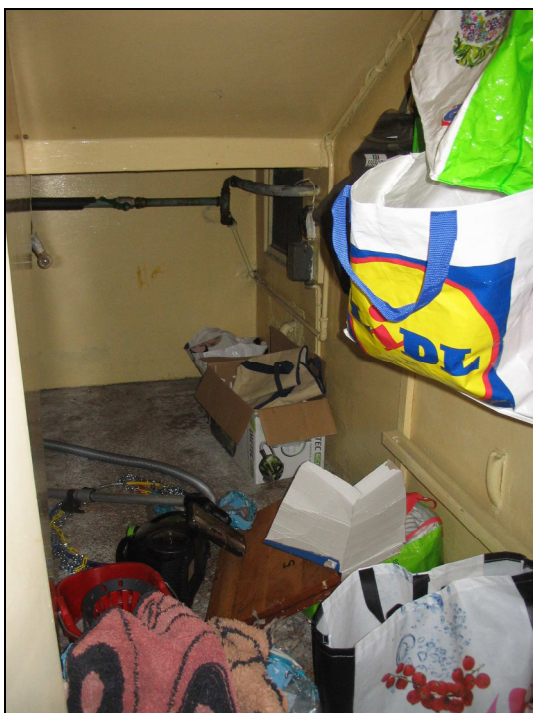
Fig.23: sottoscala piano terra

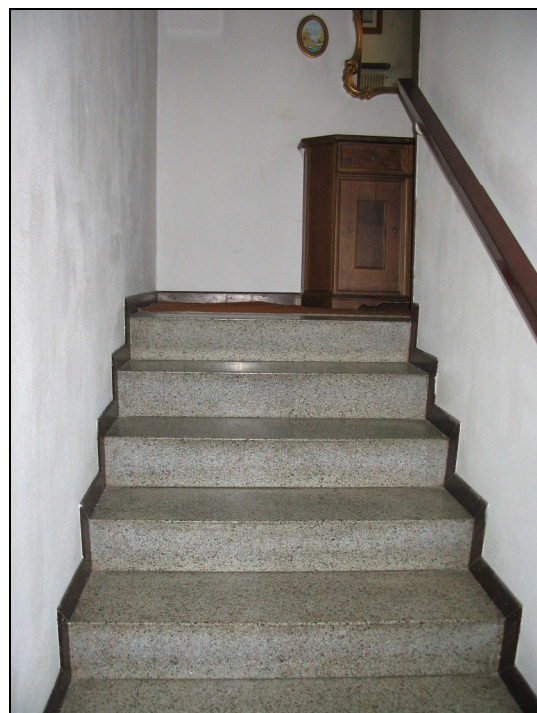
Fig.24: vano scale piano terra

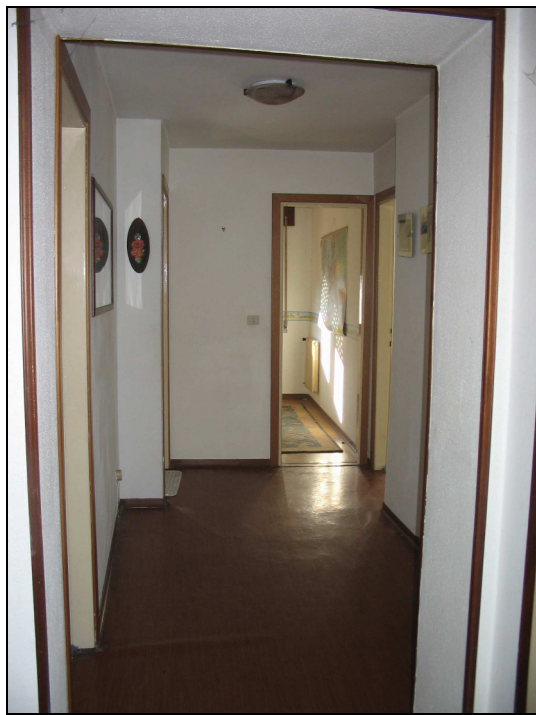
Fig.25: disimpegno piano primo

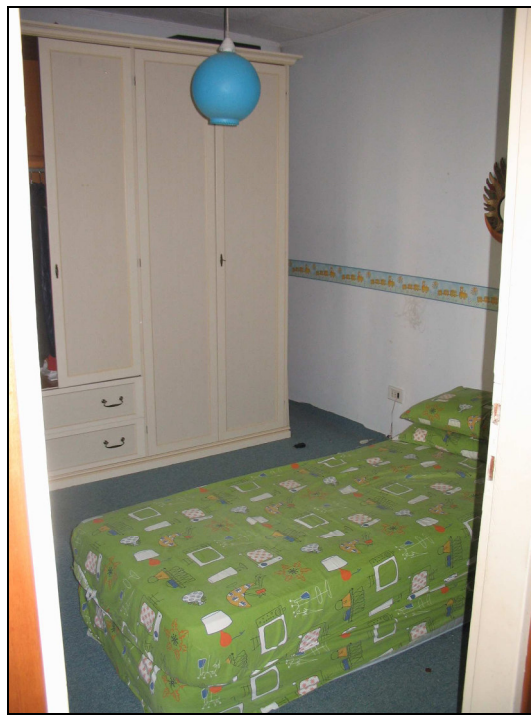
Fig.26: camera nord - est

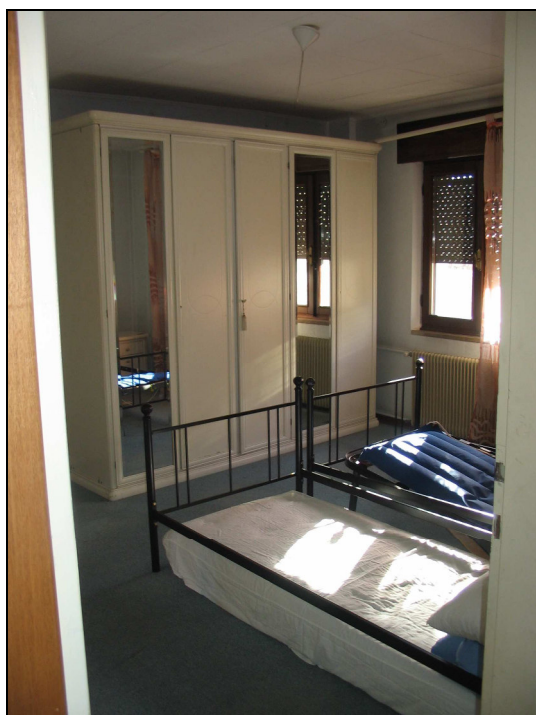
Fig.27: camera matrimoniale sud - est

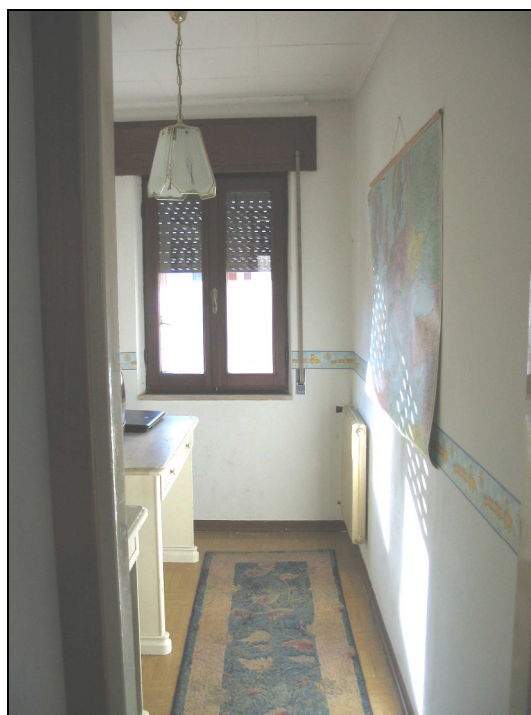
Fig.28: cameretta sud

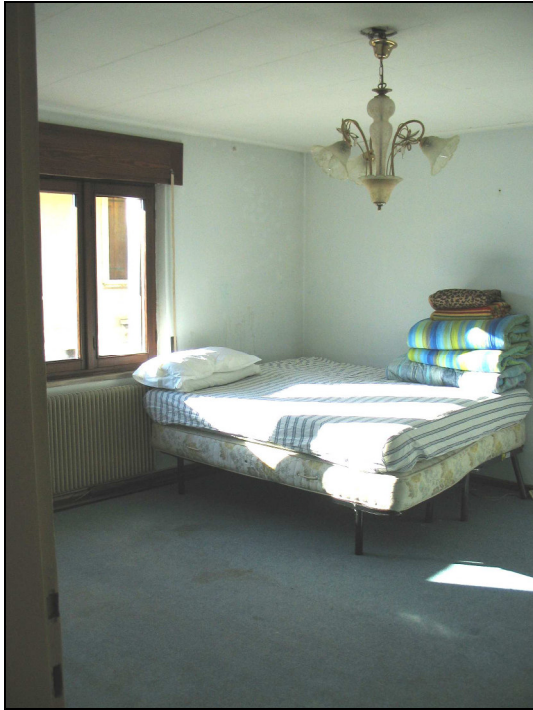
Fig.29: camera matrimoniale sud

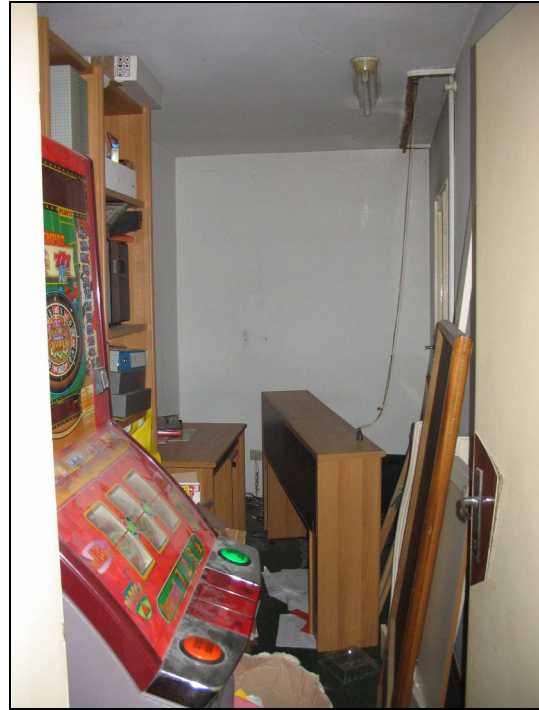
Fig.30: ripostiglio

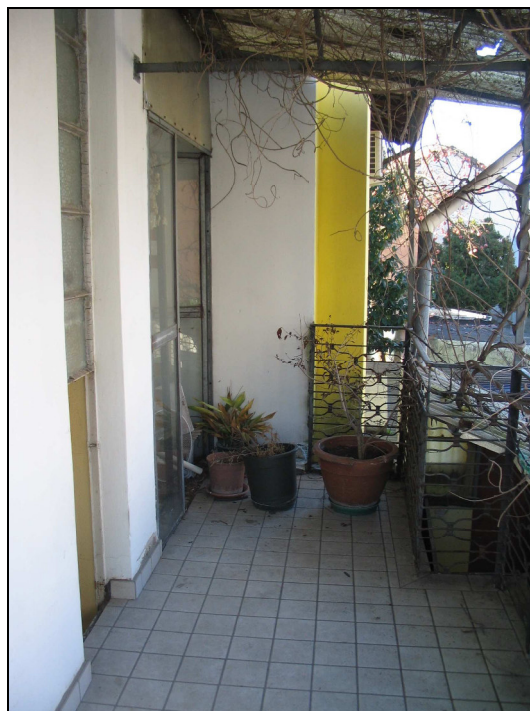
Fig.31: vista terrazzo piano primo

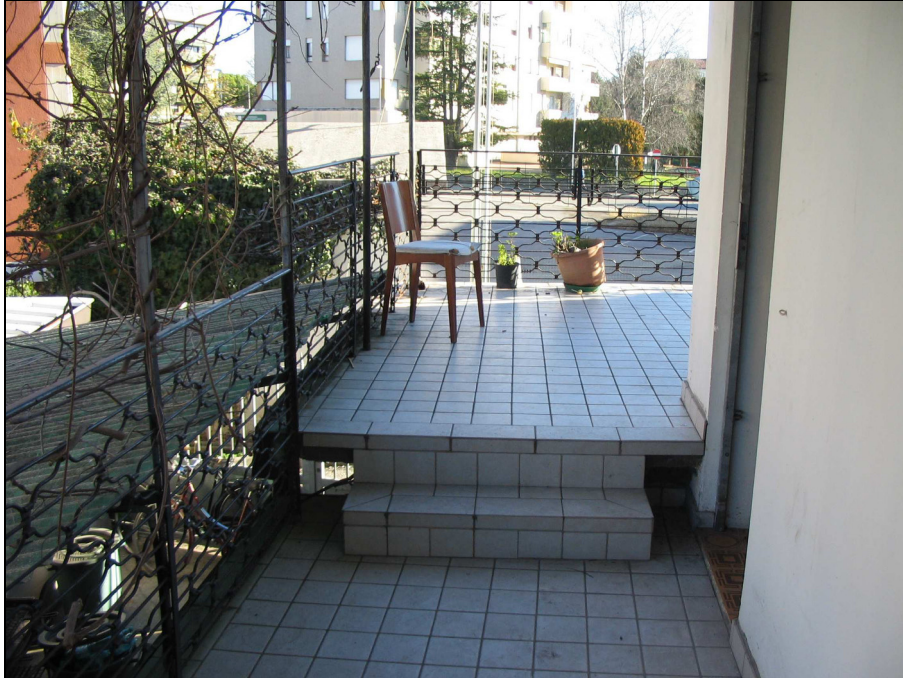
Fig.32: altra vista terrazzo piano primo

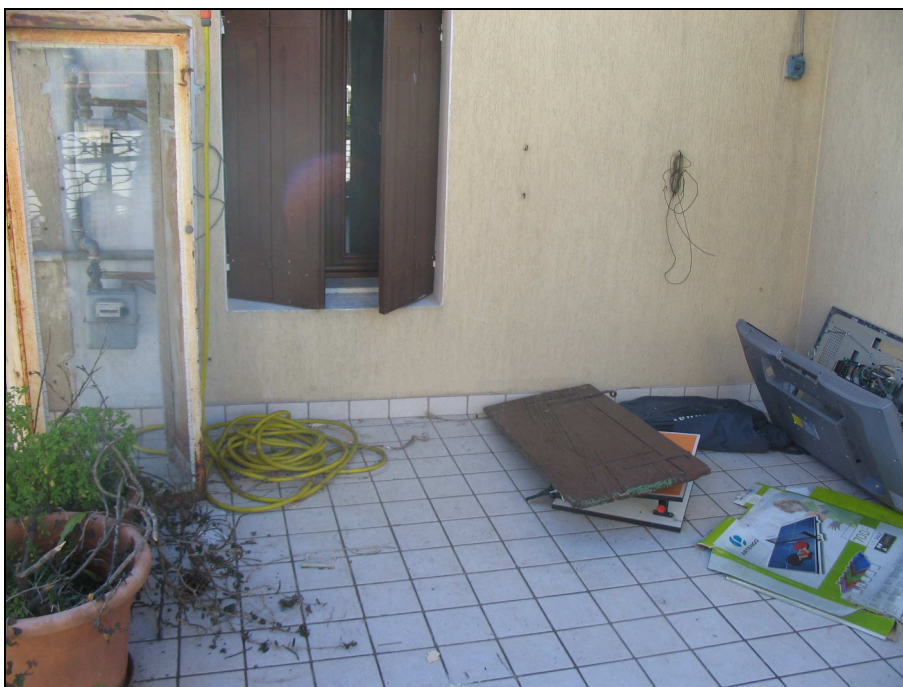
Fig.33: altra vista terrazzo piano primo

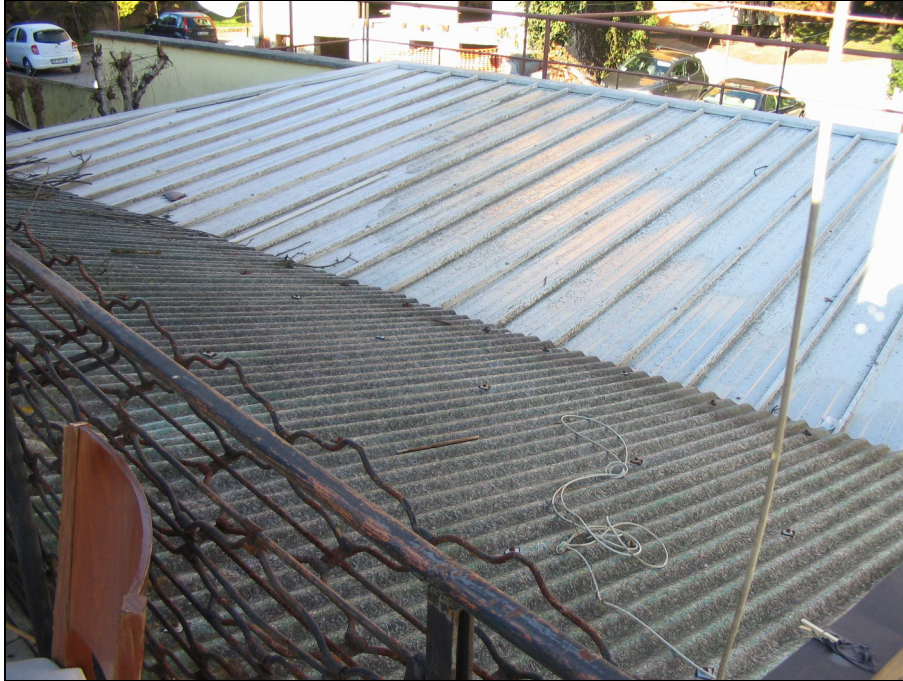
Fig.34: vista tettoia da piano primo

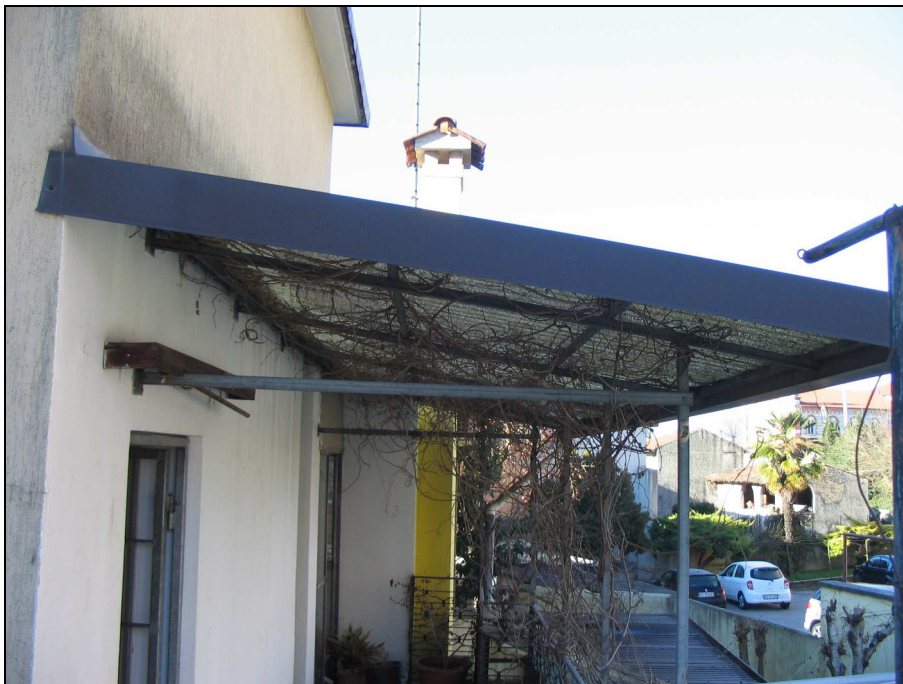
Fig.35: copertura terrazzo piano primo da sanare

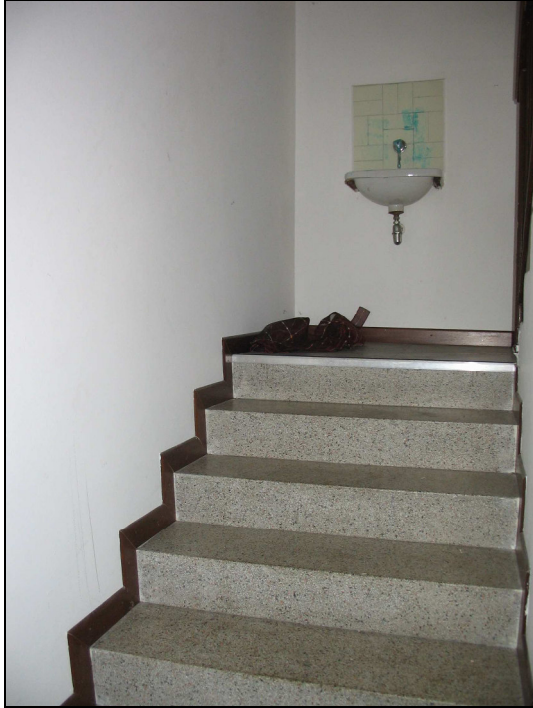
Fig.36: rampa scale da piano primo a piano secondo

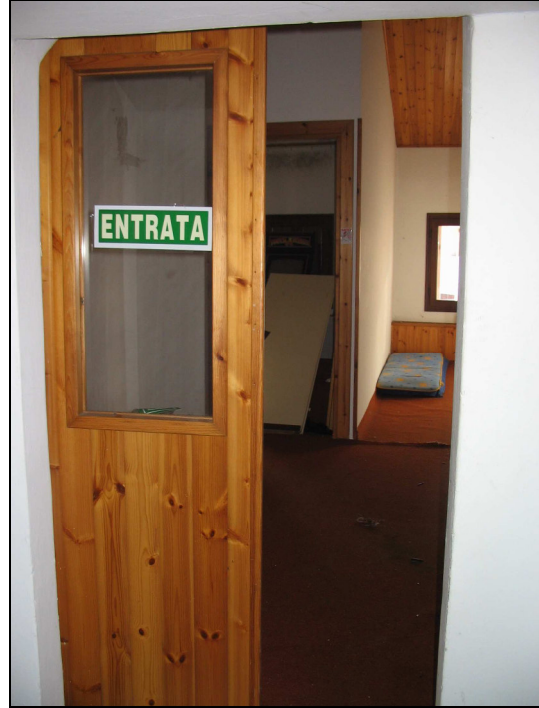
Fig.37: entrata piano secondo

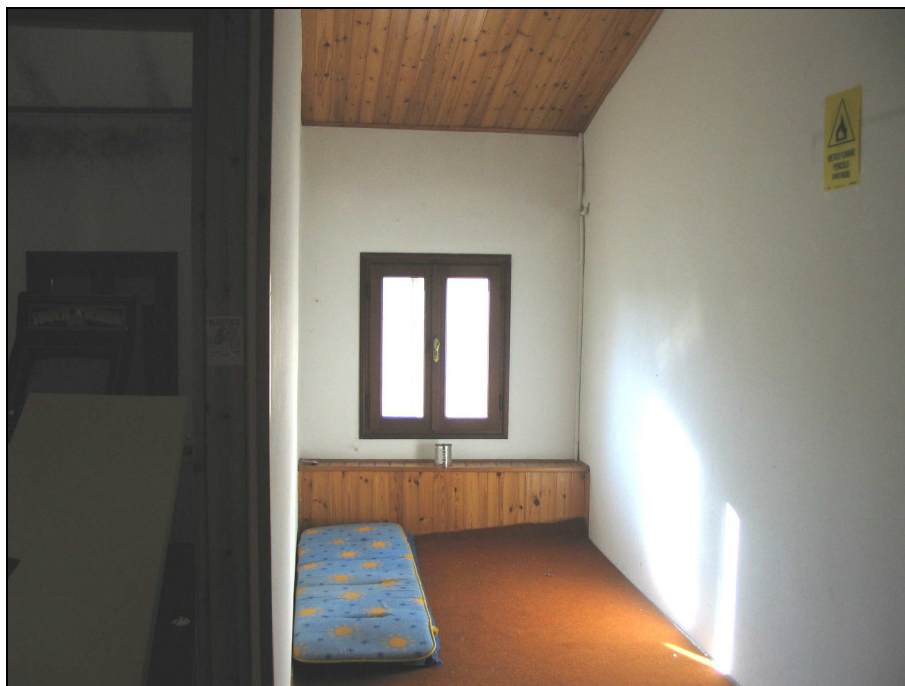
Fig.38: locale soffitta da nord a sud

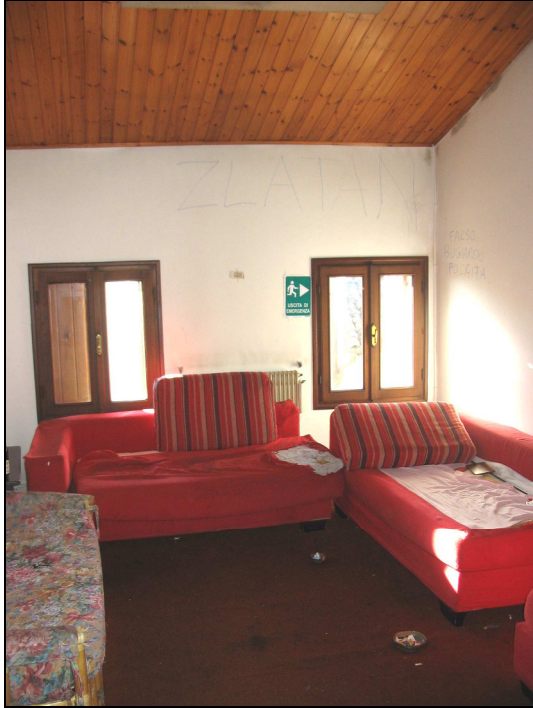
Fig.39: locale soffitta ovest

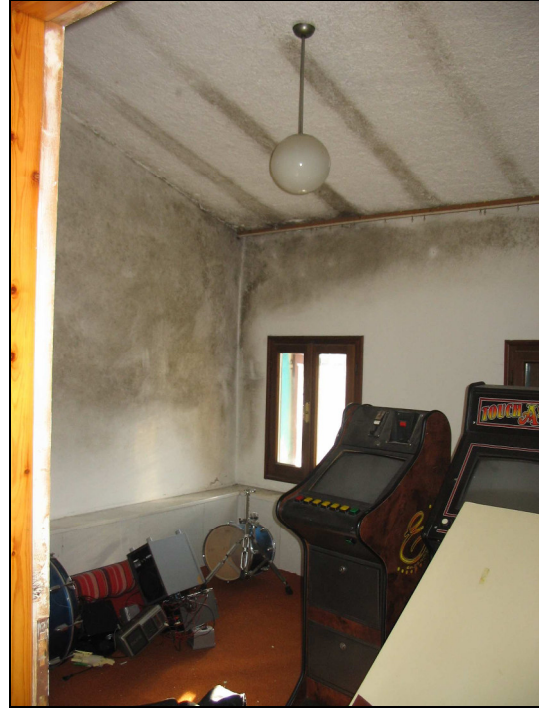
Fig.40: locale soffitta sud est

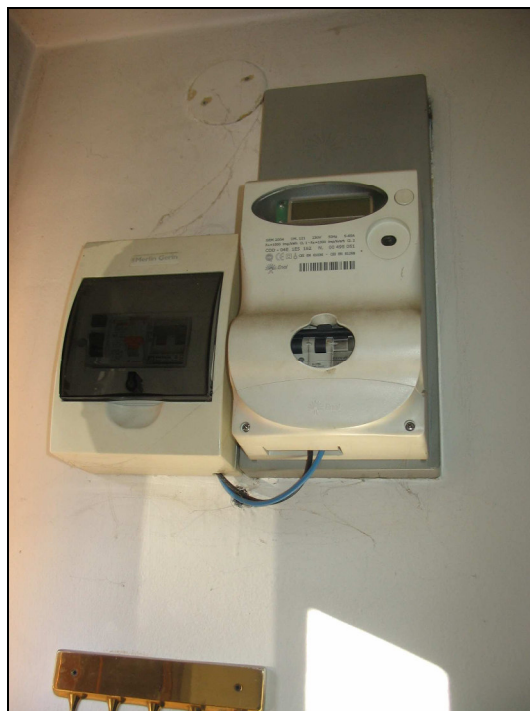
Fig.41: particolare quadro elettrico in entrata

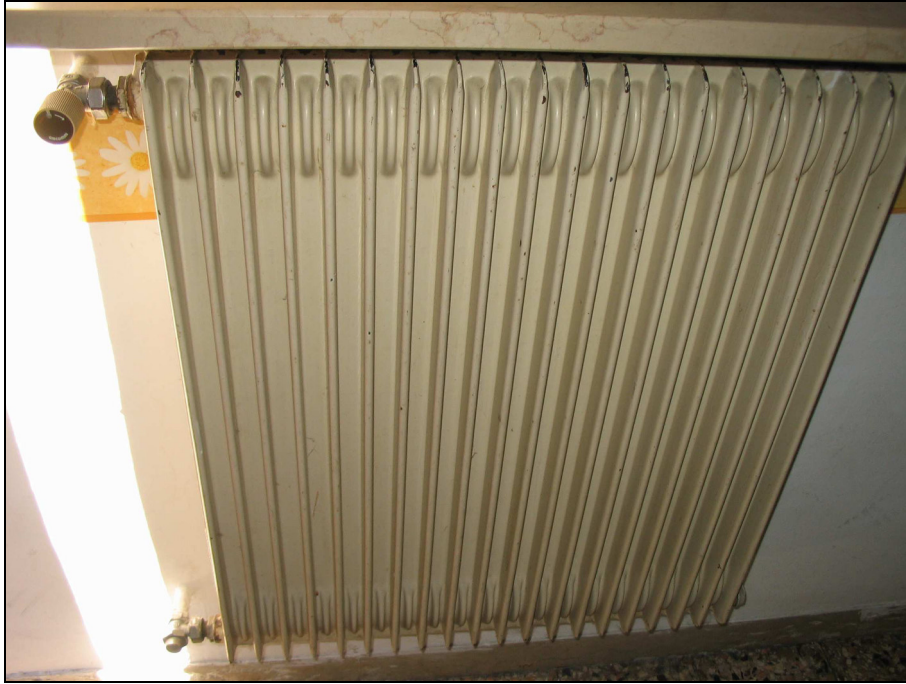
Fig.42: radiatore lamellare generico

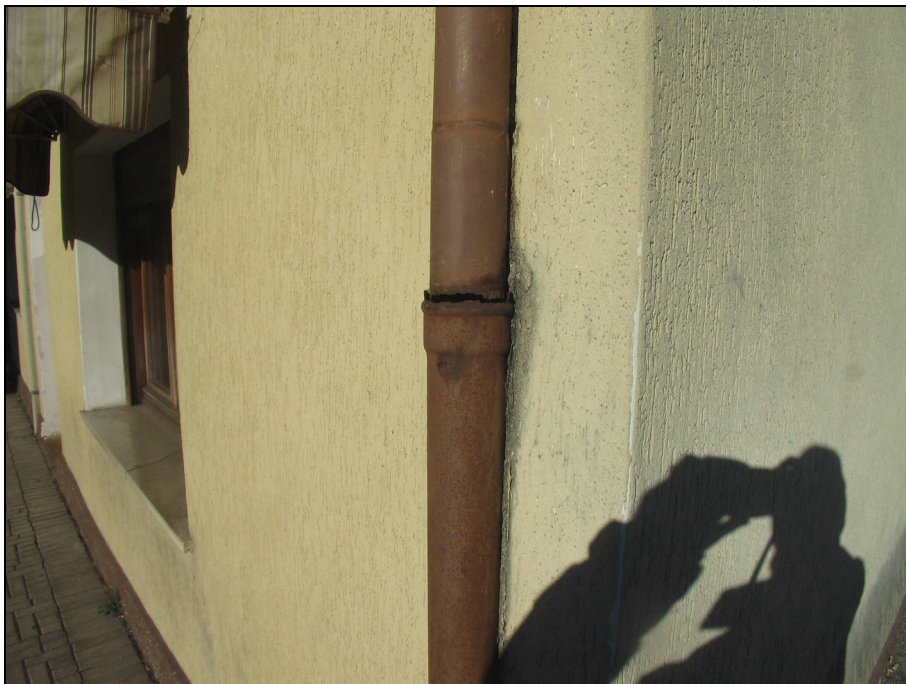
Fig.43: grondaia sud

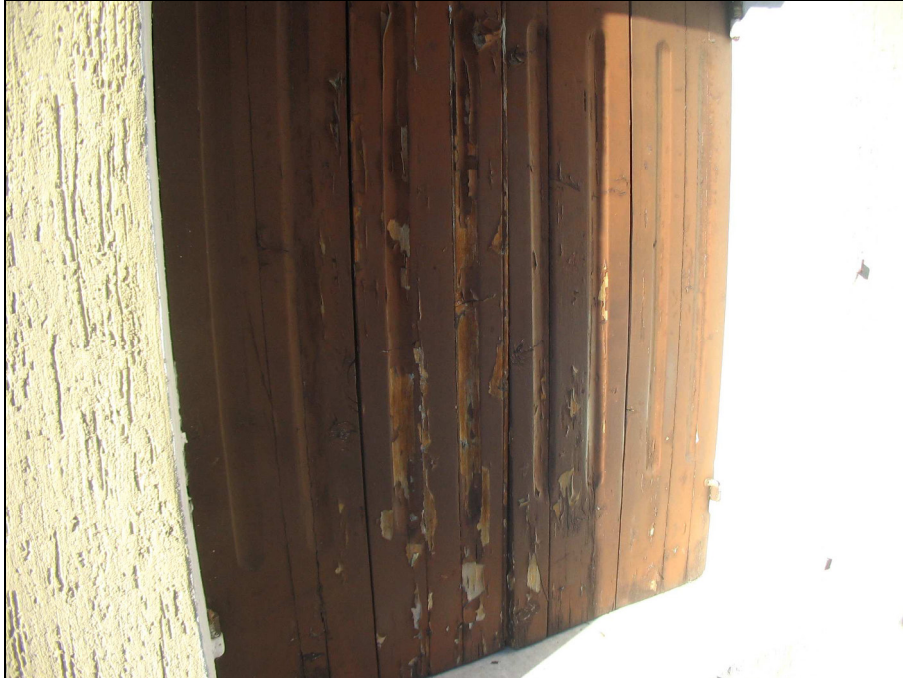
Fig.44: balconi est piano terra

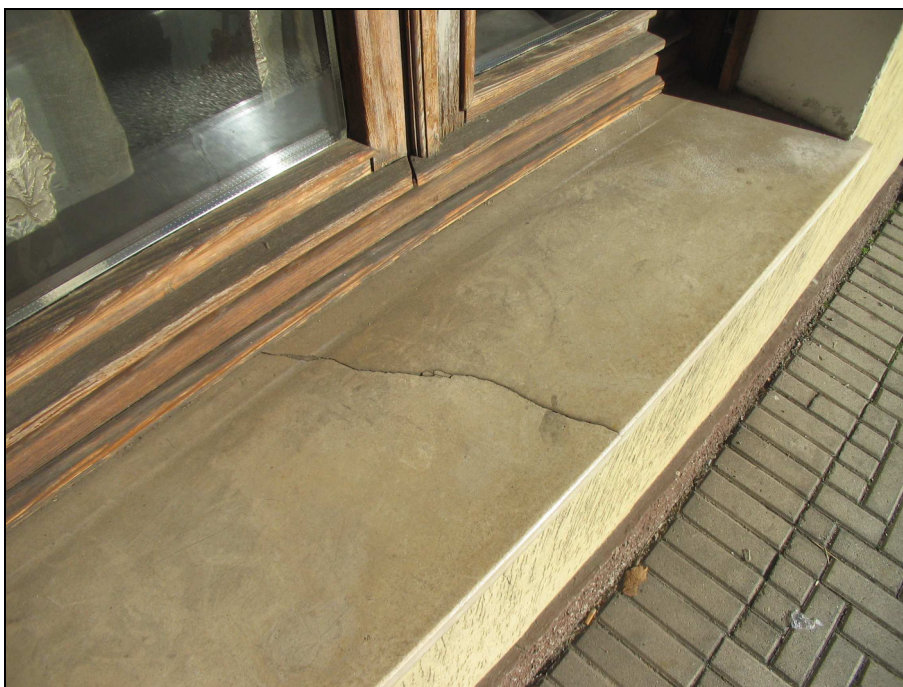
Fig.45: finestra e davanzale in marmo lato sud
