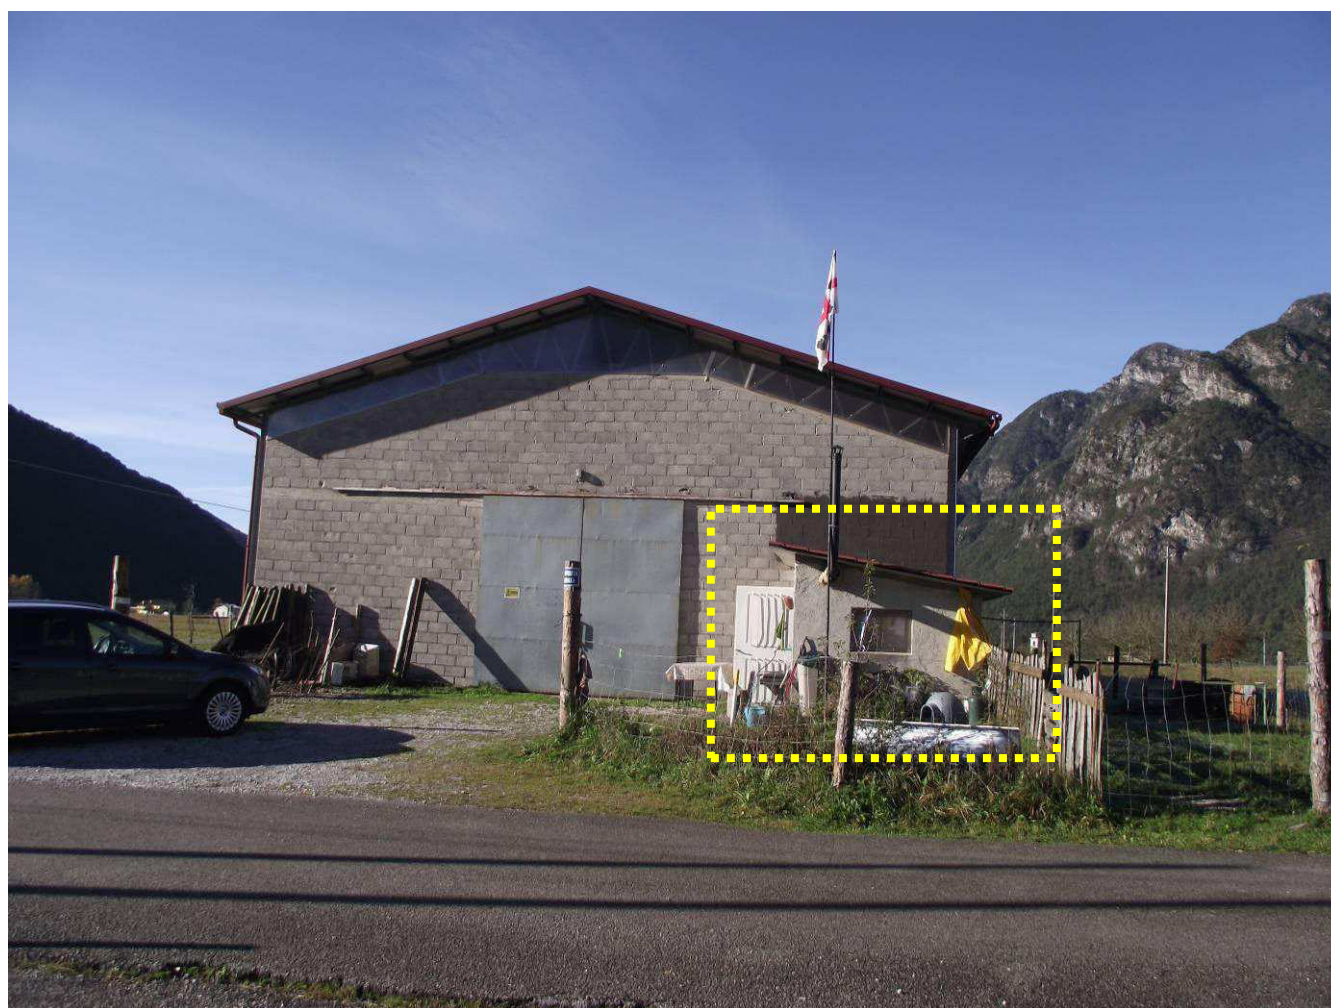
Foto 2 – prospetto principale (evidenziala la parte abusiva)

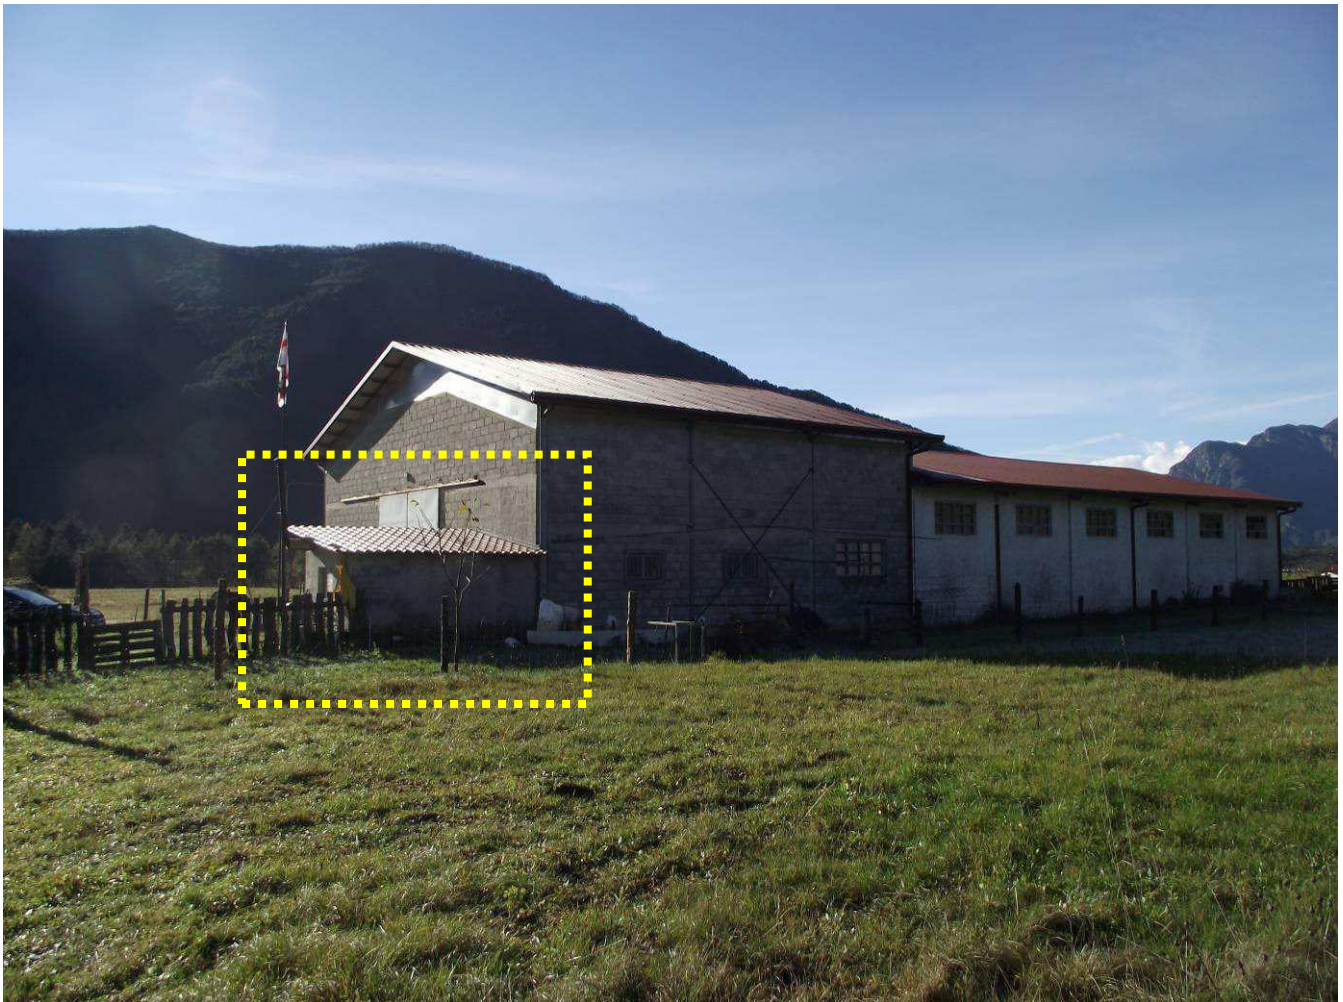
Foto 3 – prospetto laterale (evidenziata la parte abusiva)

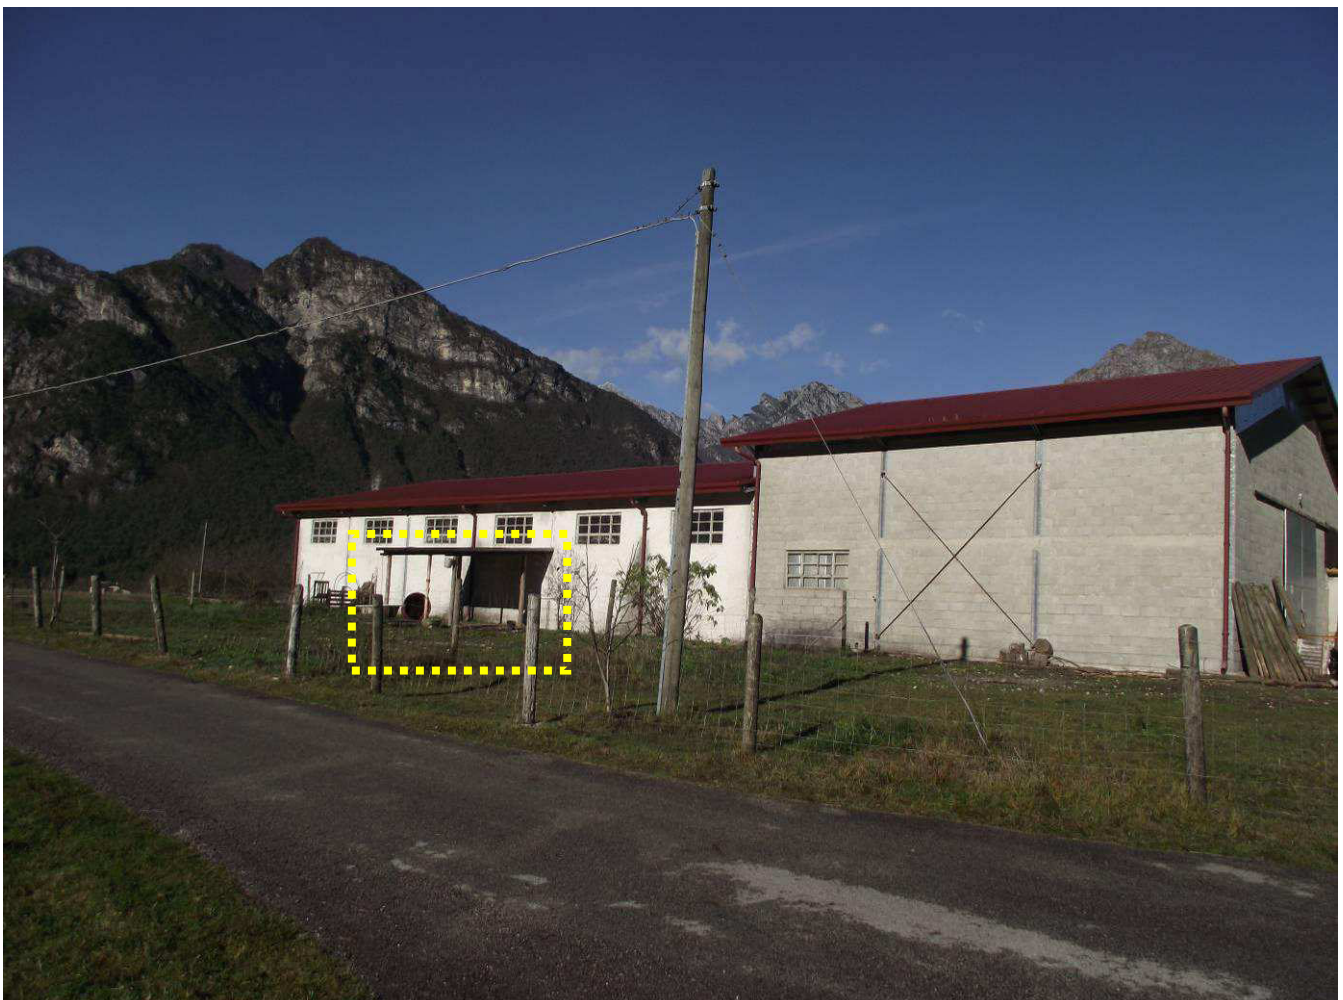
Foto 4 – prospetto laterale su via Pra di Leva (tettoia precaria evidenziata)

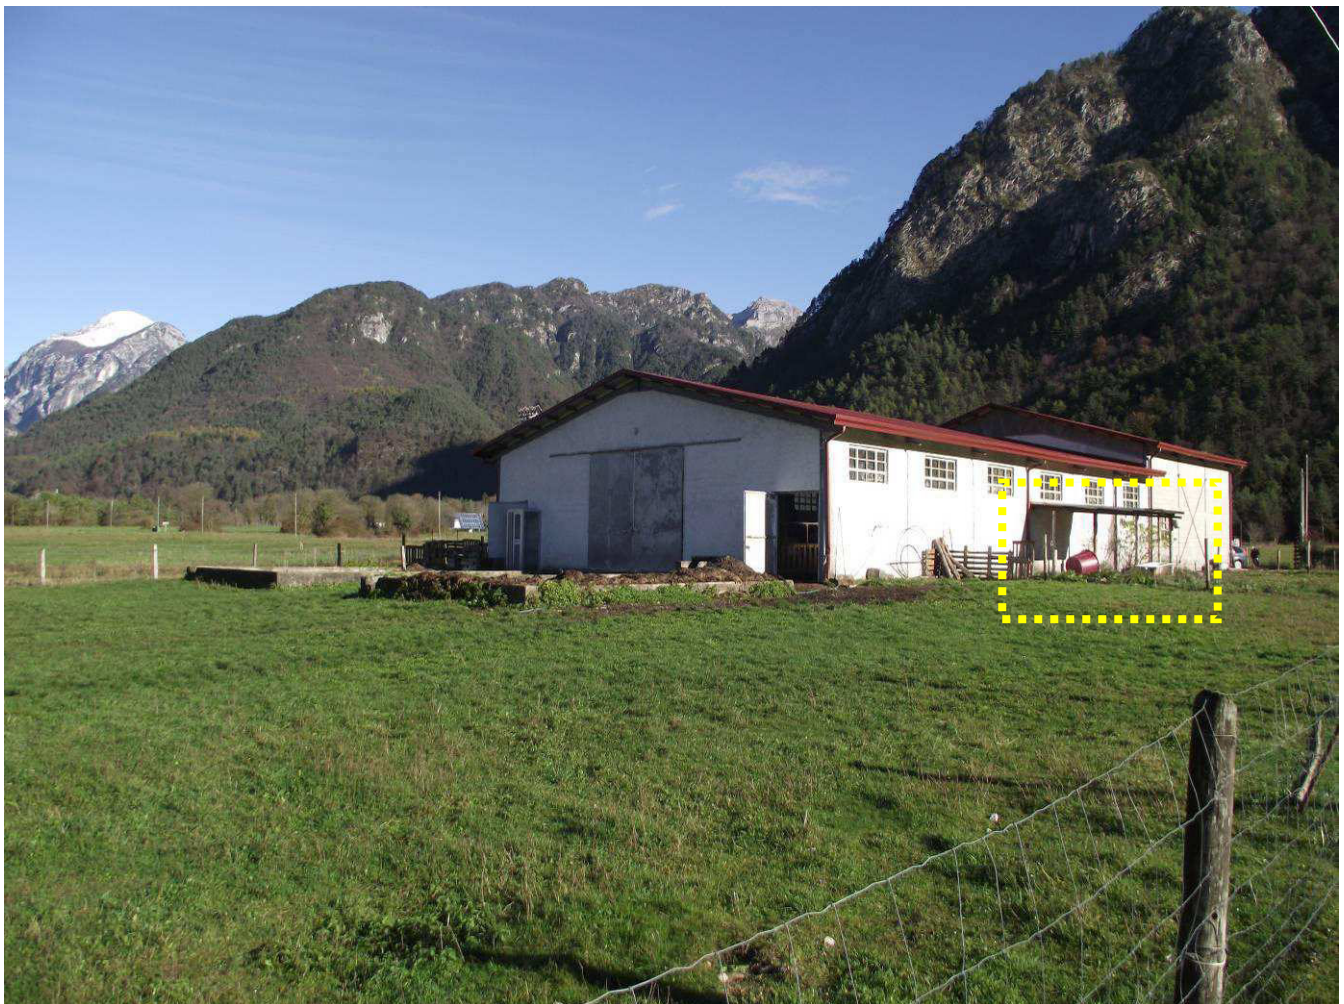
Foto 5 – prospetto retrostante (tettoia precaria evidenziata)

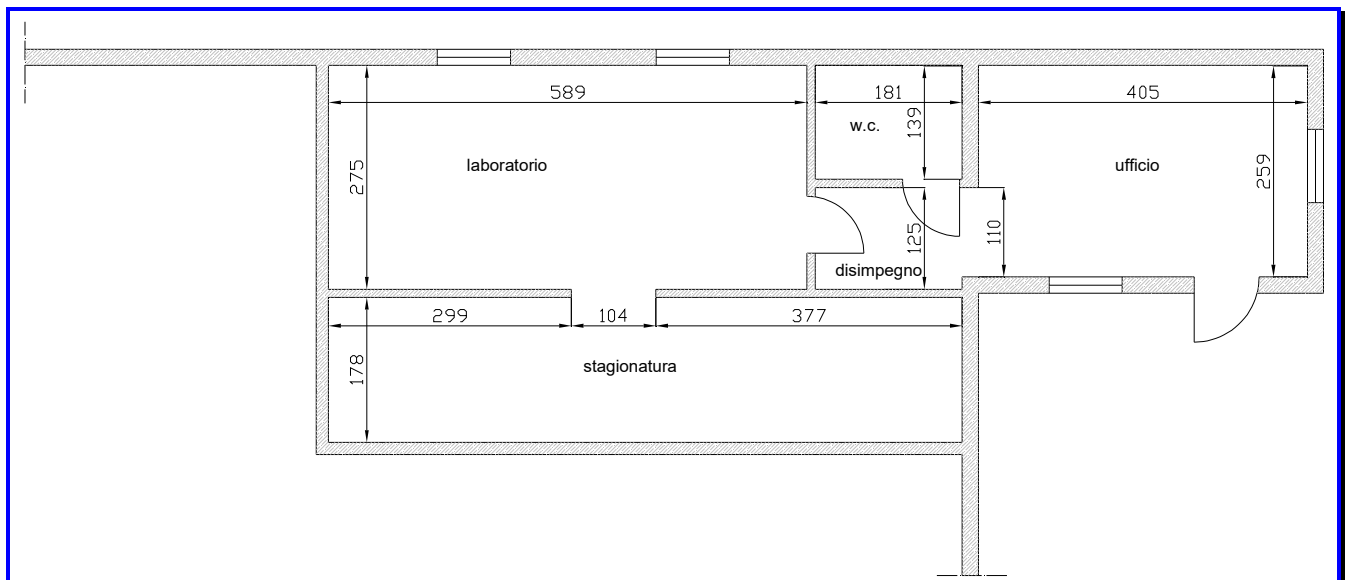
Rilievo di massima porzione abusiva della stalla
