ALLEGATO 6

Documentazione fotografica

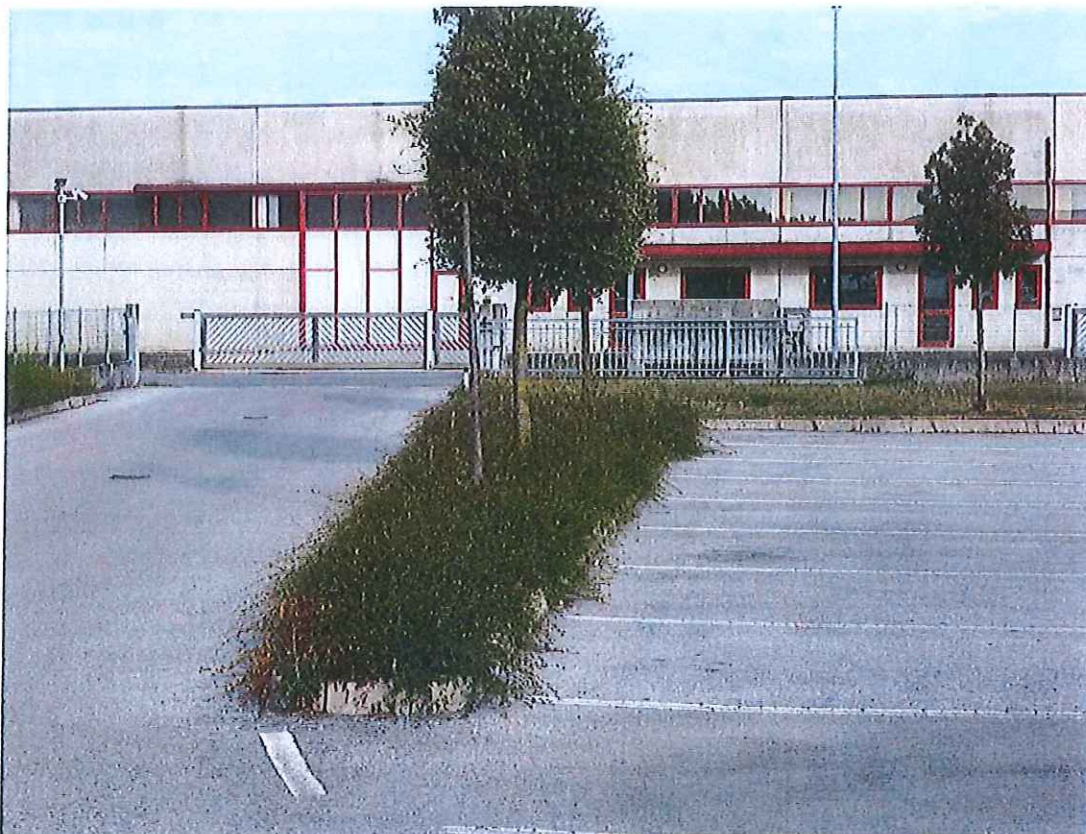
*Foto n° 1 : Accesso da via Polveriera al mappale 920.*

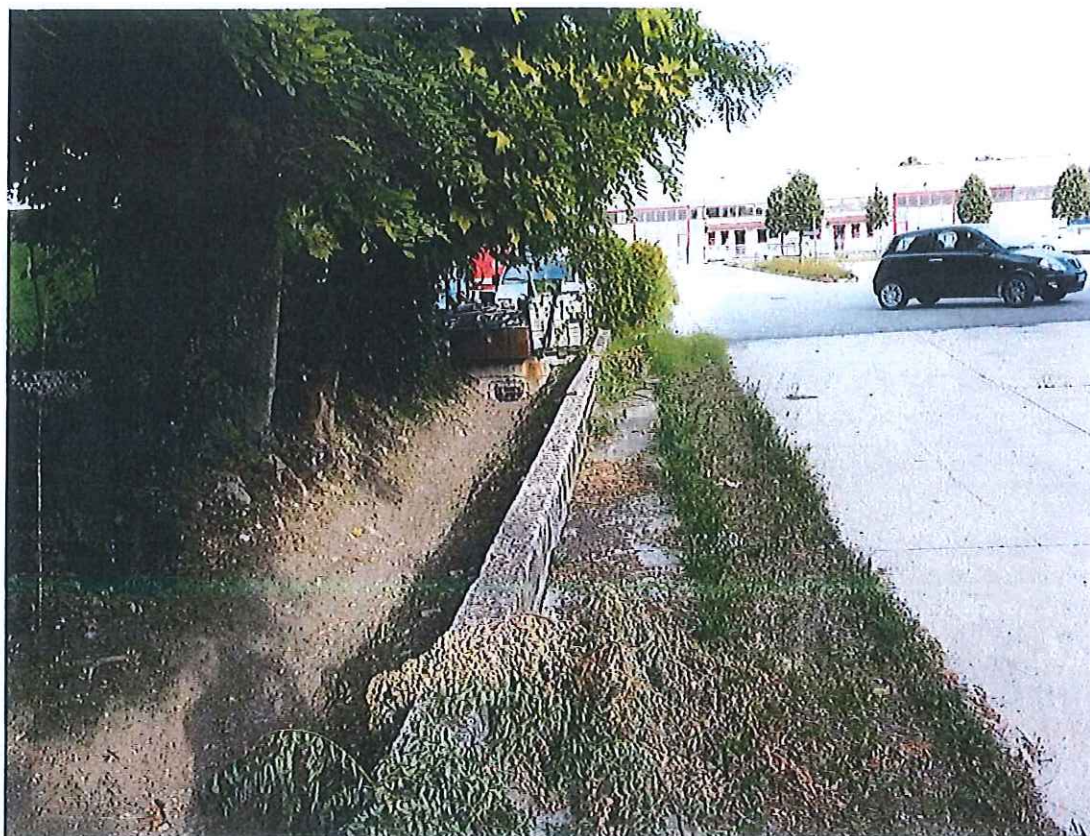
*Foto n° 2 : Stato di fatto della particella 974.*

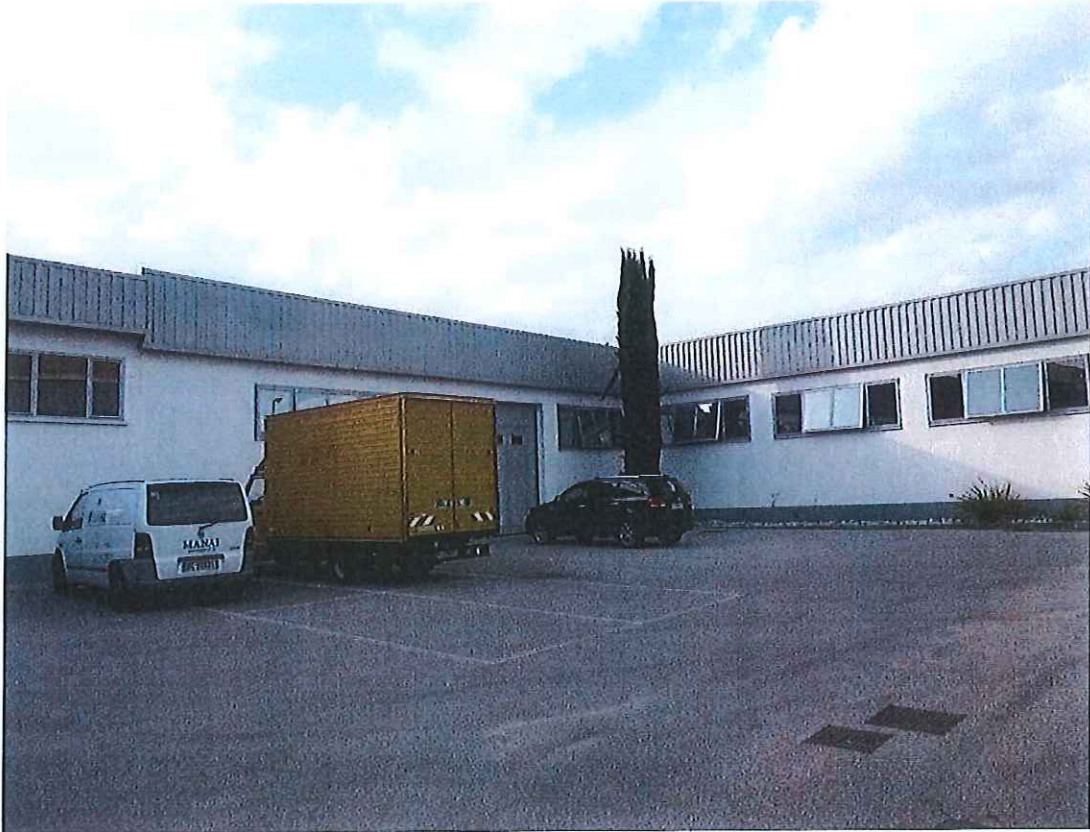
*Foto n° 3 : Stato di fatto dell'area pertinenziale al fabbricato insistente sulla particella 200.*

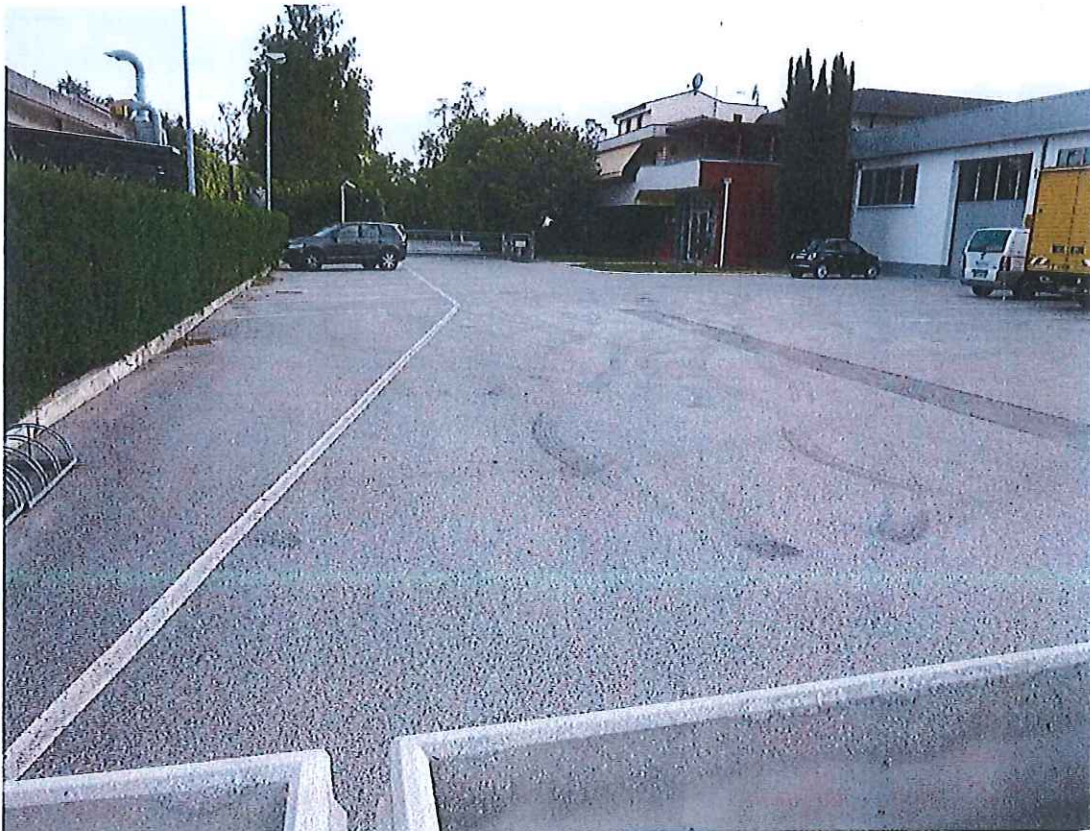
*Foto n° 4 : Stato di fatto delle aree pertinenziali verso via Dolomiti.*

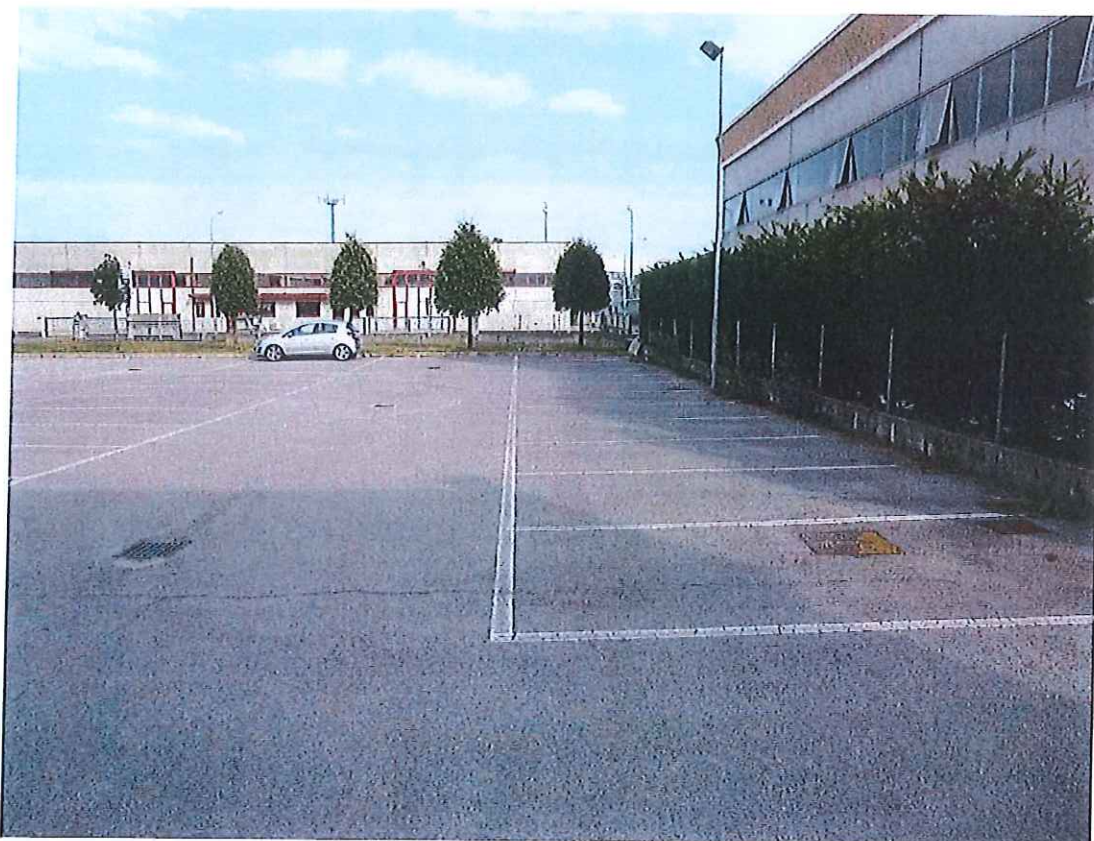
*Foto n° 5 : Stato di fatto del mappale 920, attualmente adibito a parcheggio per la clientela.*

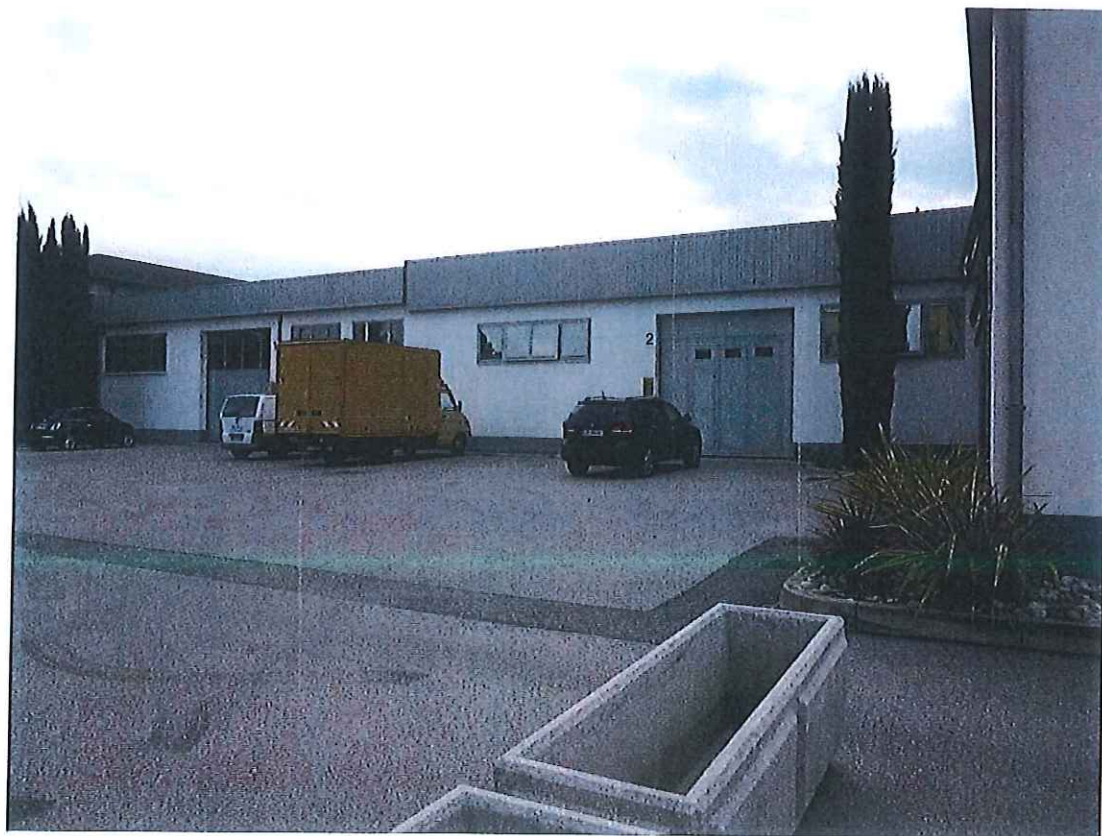
*Foto n° 6 : Immobile produttivo insistente sul mappale n° 200.*

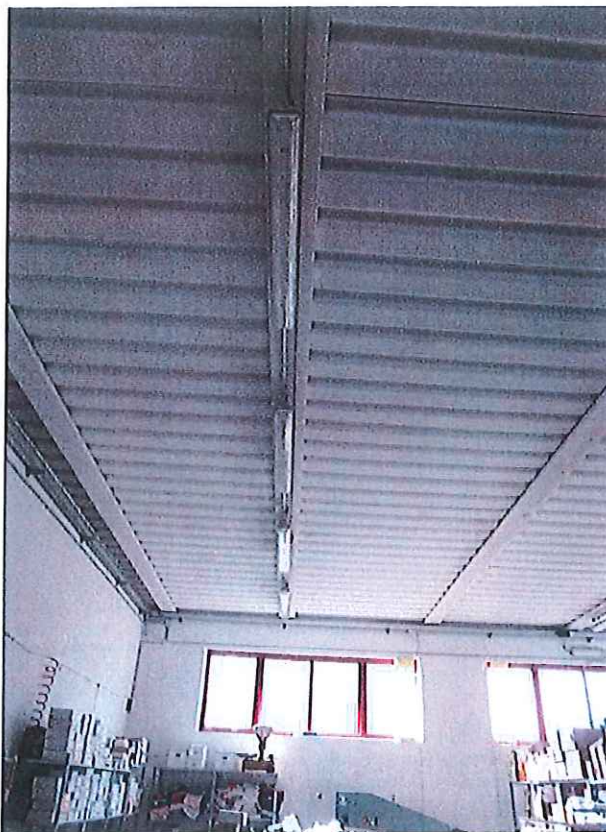
*Foto n° 7 : Immobile produttivo – vista interna.*

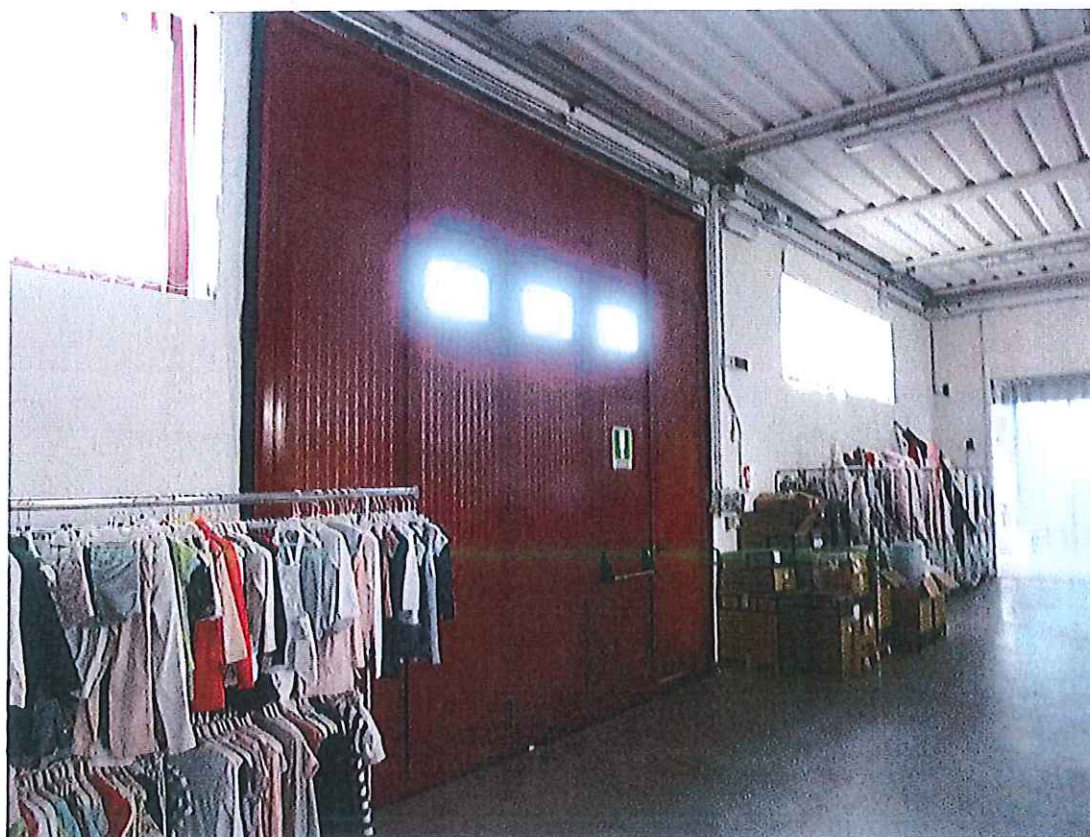
*Foto n° 8 : Immobile produttivo – vista interna.*

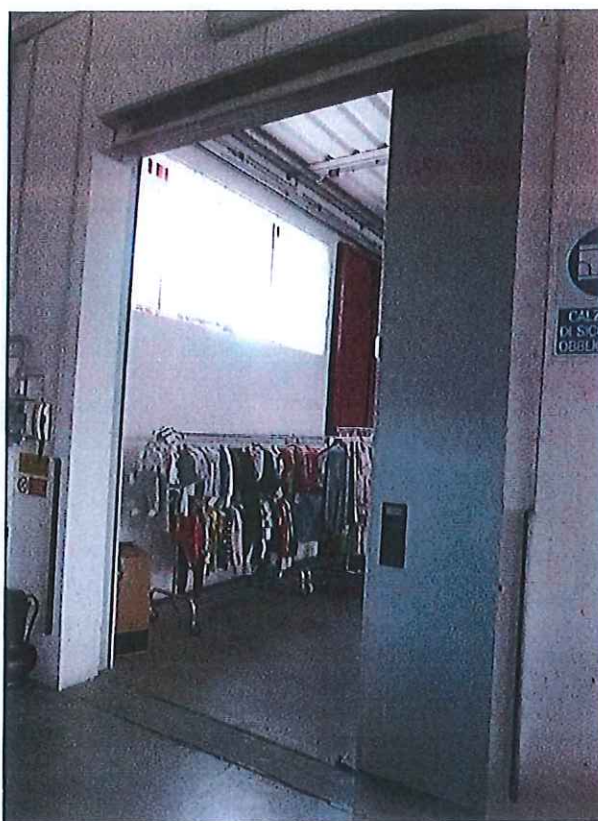
*Foto n° 9 : Foro porta fra il fabbricato produttivo e quello adibito ad outlet.*

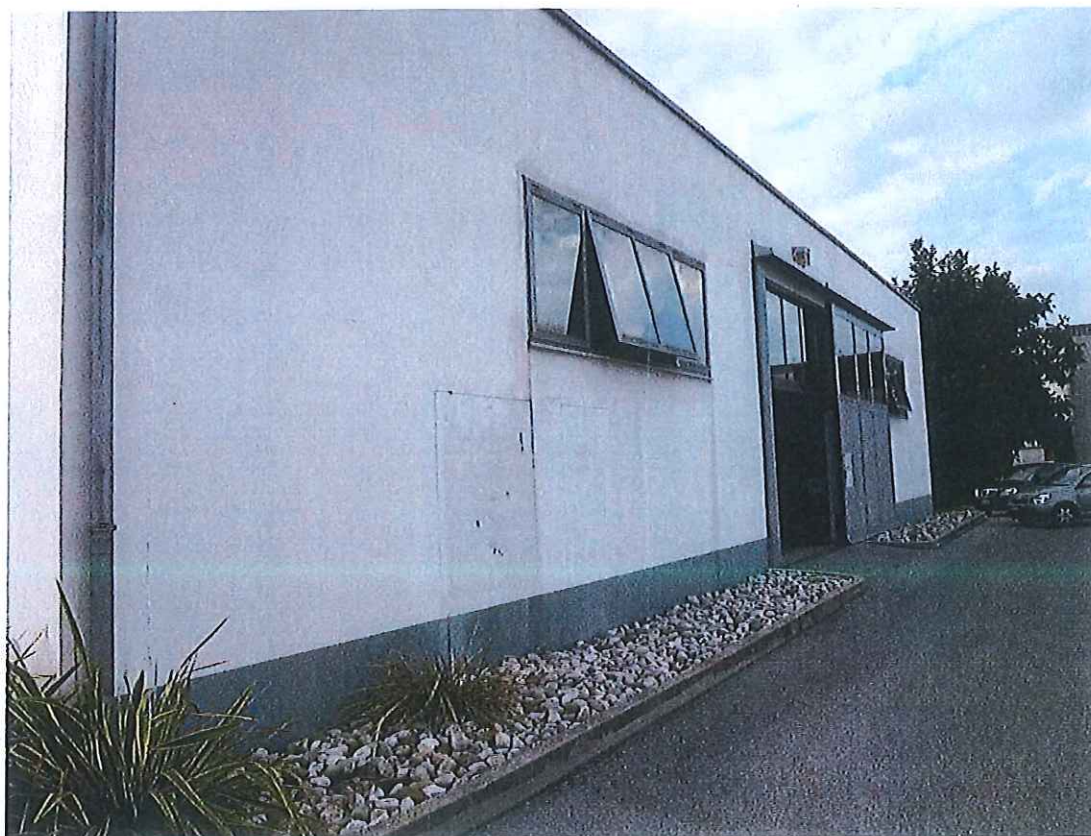
*Foto n° 10 : Immobile adibito ad outlet insistente sul mappale n° 191.*

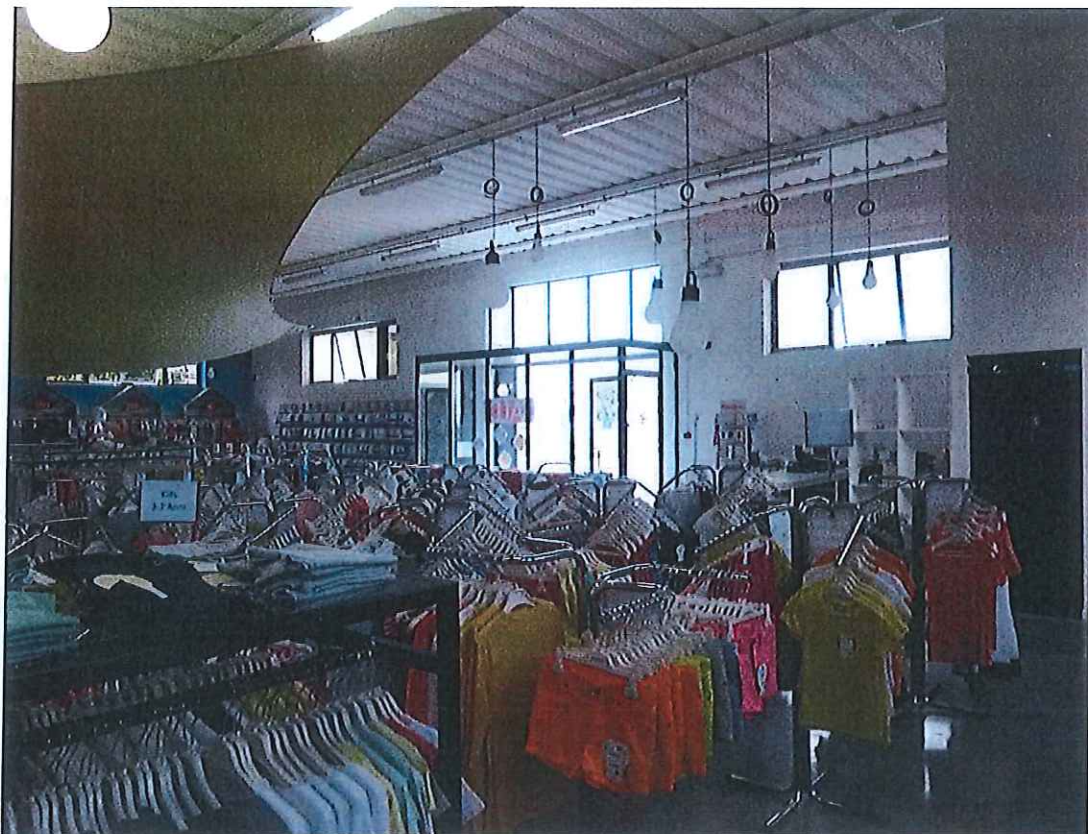
*Foto n° 11 : Immobile adibito ad outlet – vista interna.*

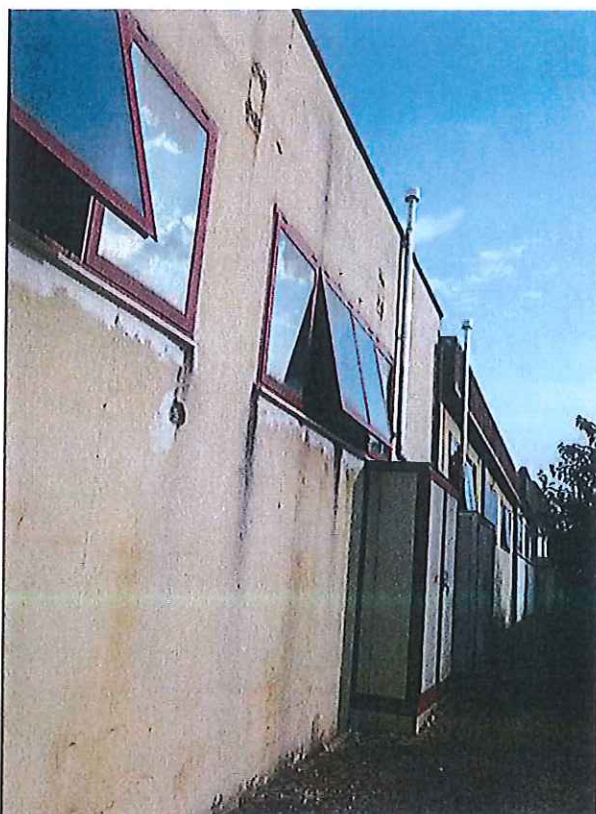
*Foto n° 12: Caldaie murali allocate in armadi esterni al fabbricato.*

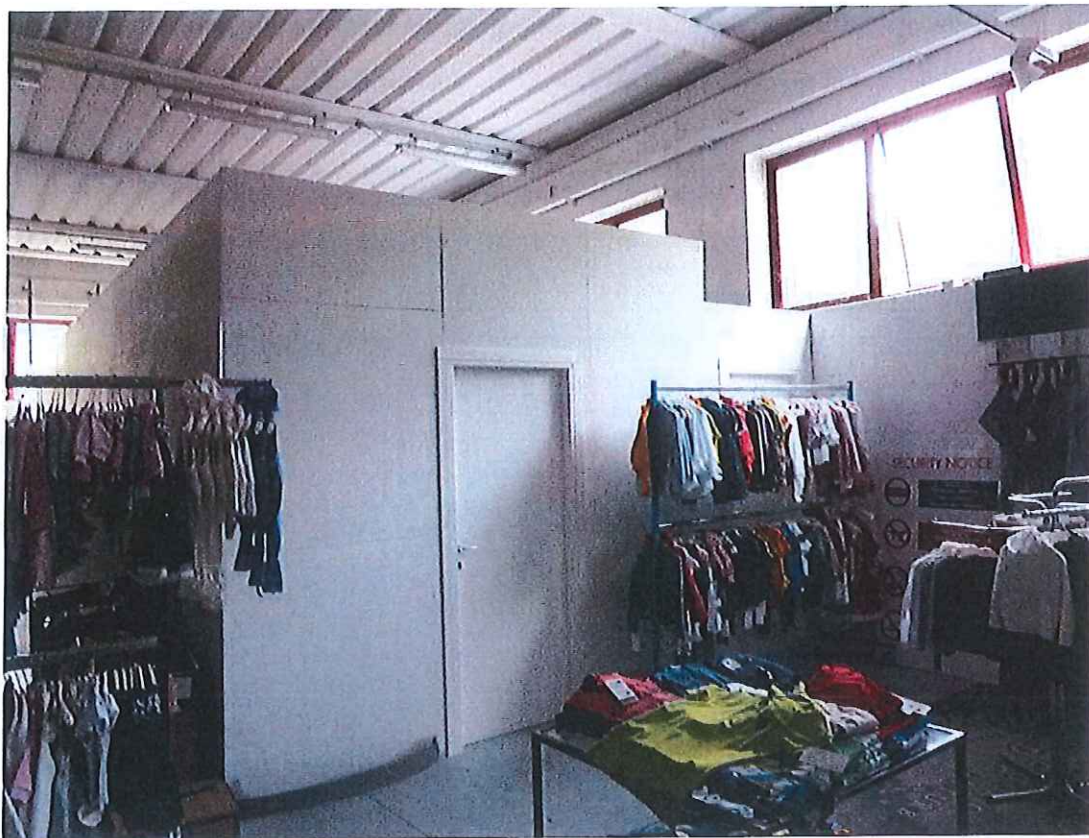
*Foto n° 13 : Annesso interno in difformità.*

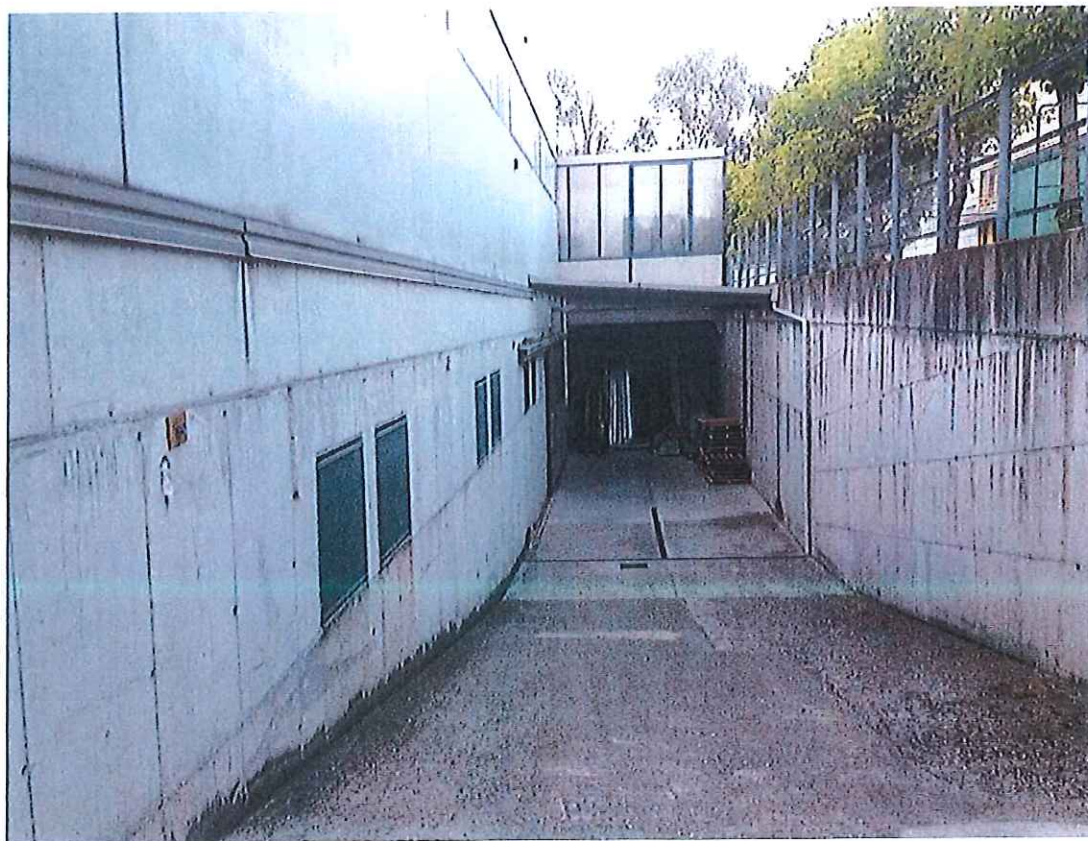
*Foto n° 14 : Rampa per l'accesso al piano interrato del fabbricato in via Quarena.*

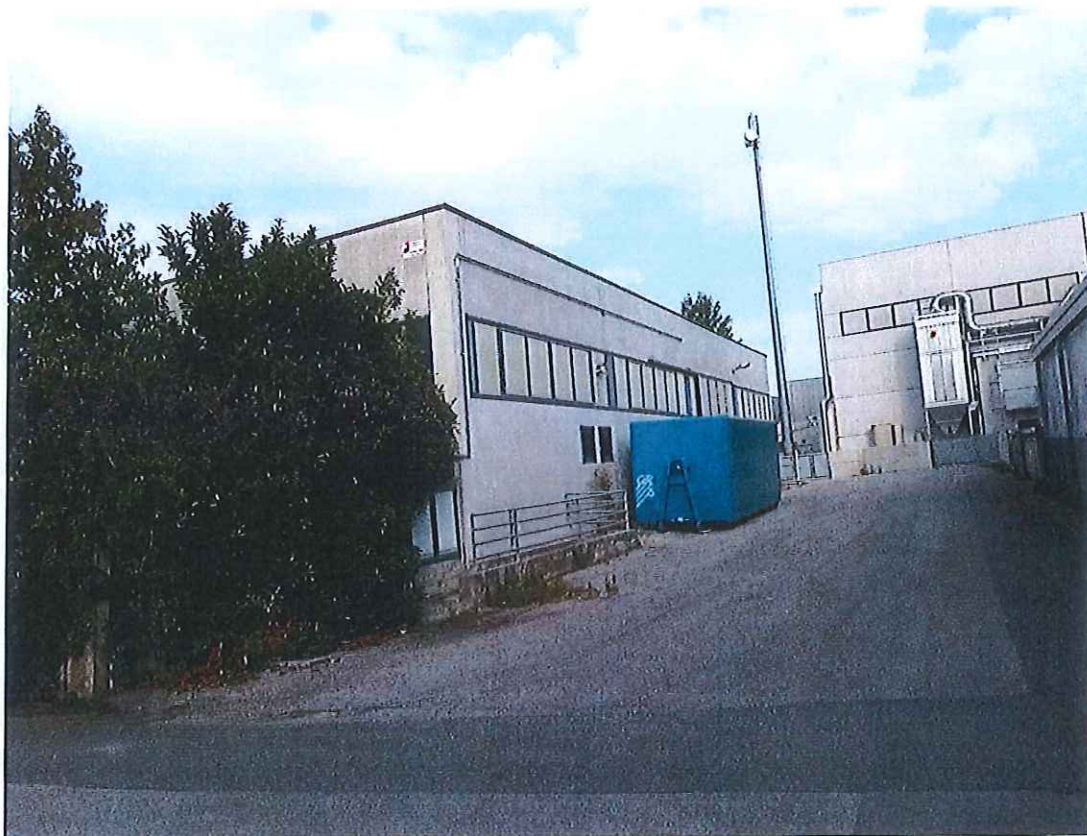
*Foto n° 15 : Passaggio carraio per l'accesso ad altra proprietà.*

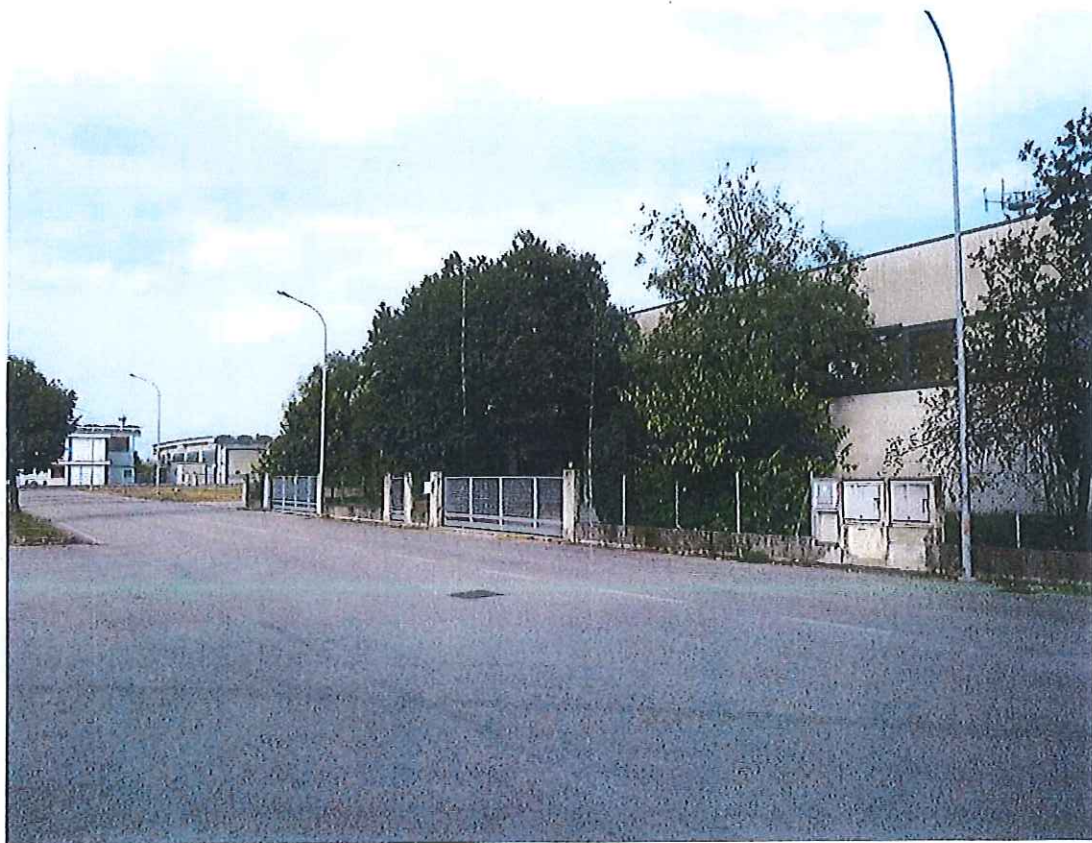
*Foto n° 16 : Vista dell'immobile produttivo e dei relativi accessi carrai.*

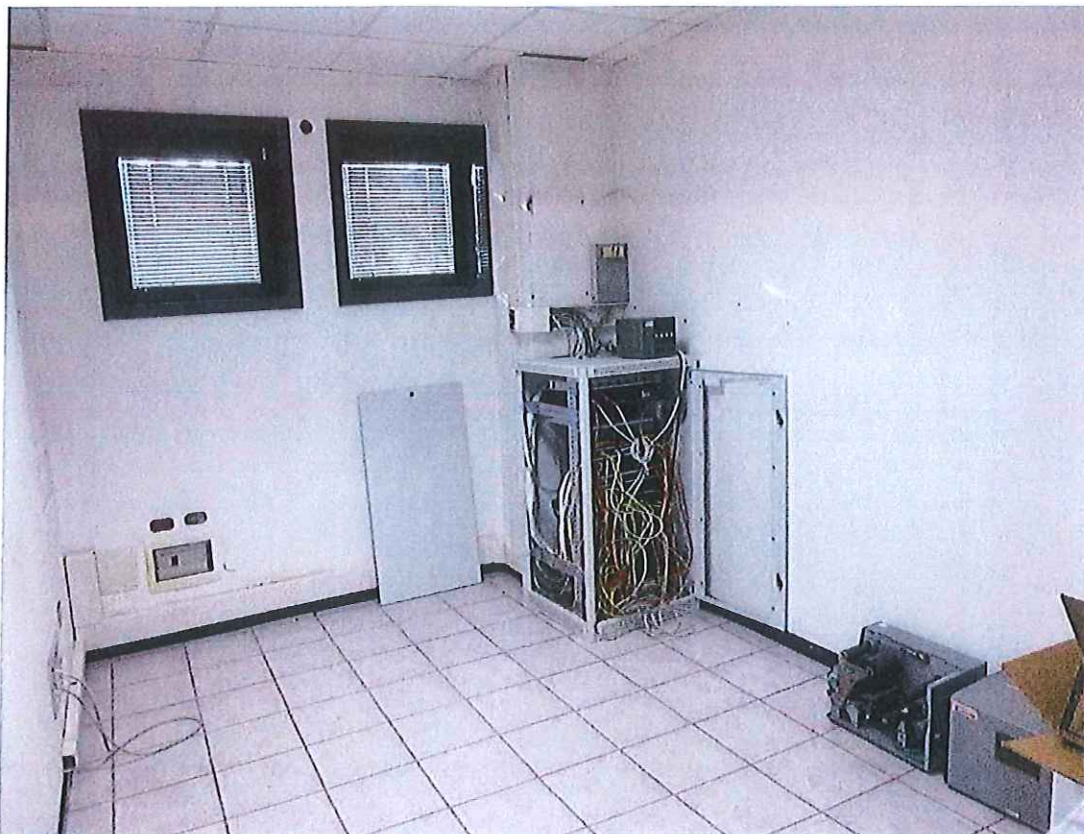
*Foto n° 17 : Annesso adibito ad uffici – vista interna parziale.*

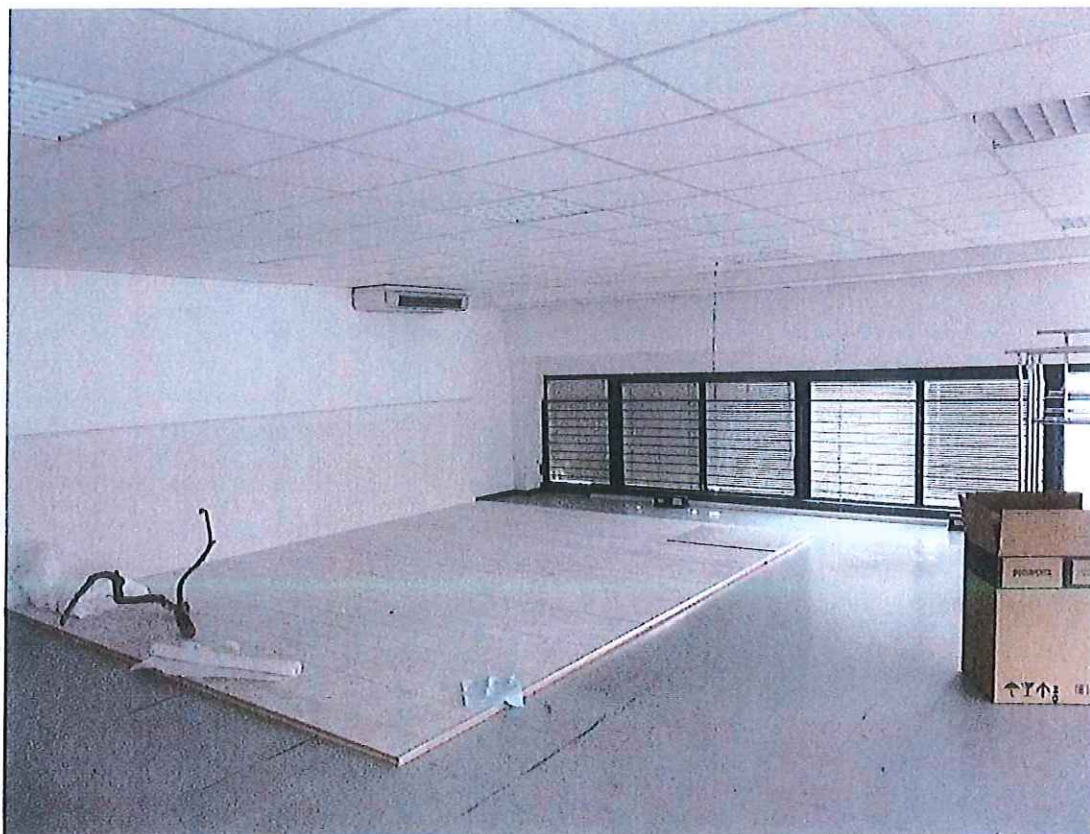
*Foto n° 18 : Vano ubicato al di sopra dell'annesso adibito ad uffici.*

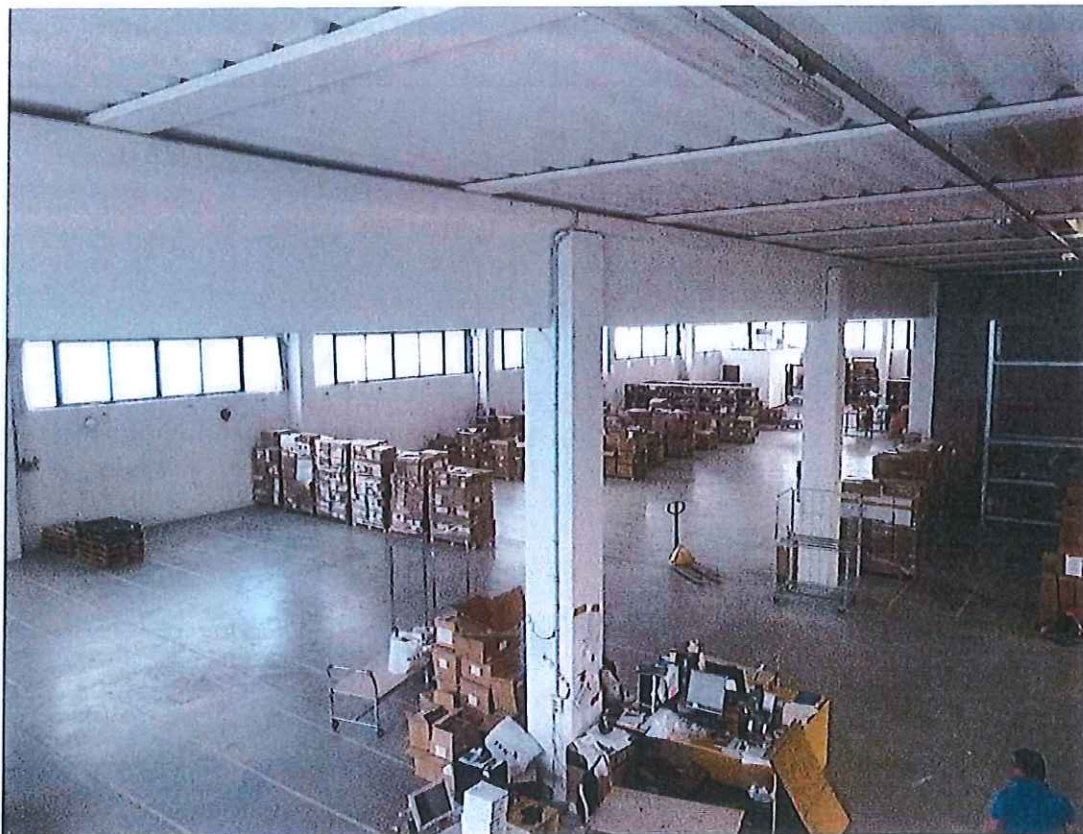
*Foto n° 19 : Corpo fabbrica produttivo – vista interna.*

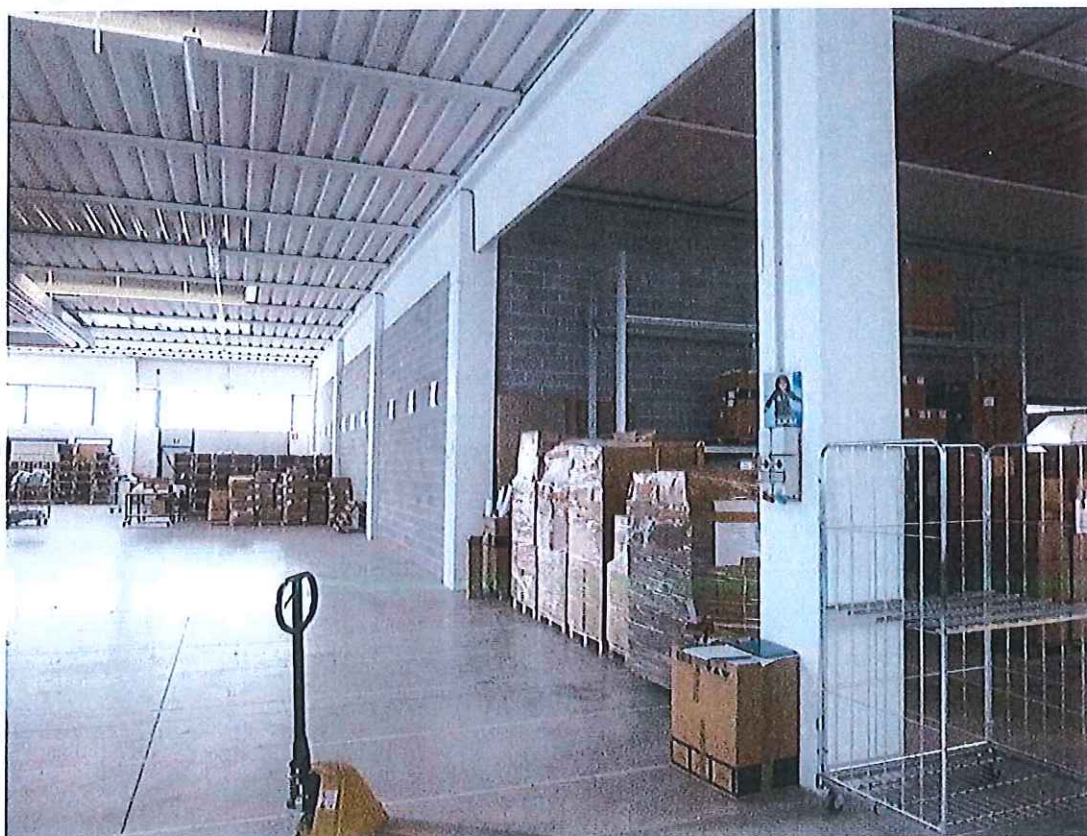
*Foto n° 20 : Corpo fabbrica produttivo – vista interna.*

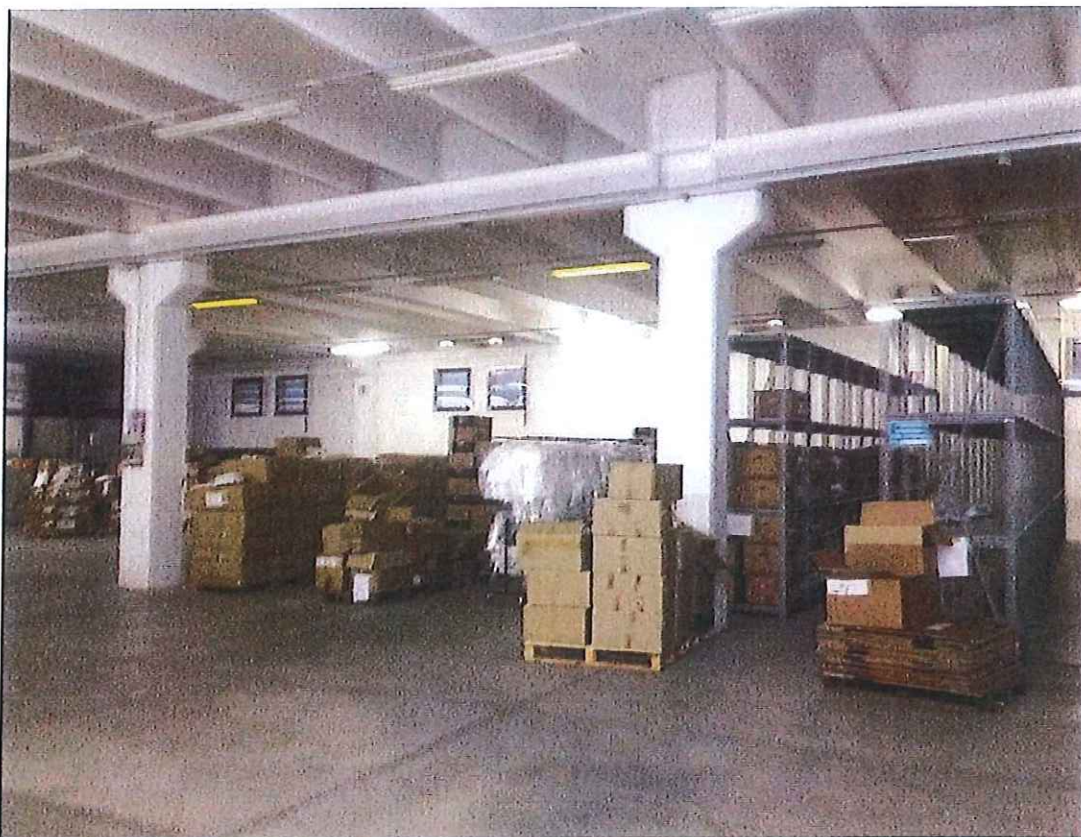
*Foto n° 21 : Immobile di via Quarena – vista del piano interrato.*

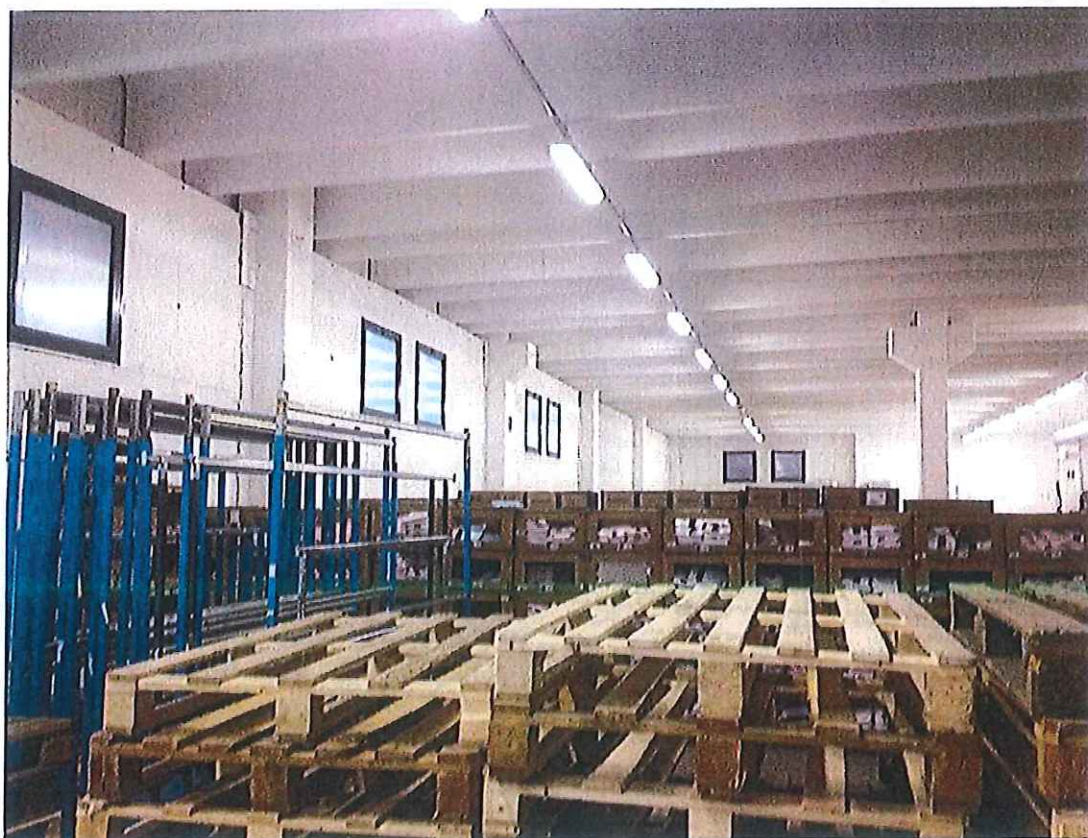
*Foto n° 22 : Immobile di via Quarena – vista del piano interrato.*

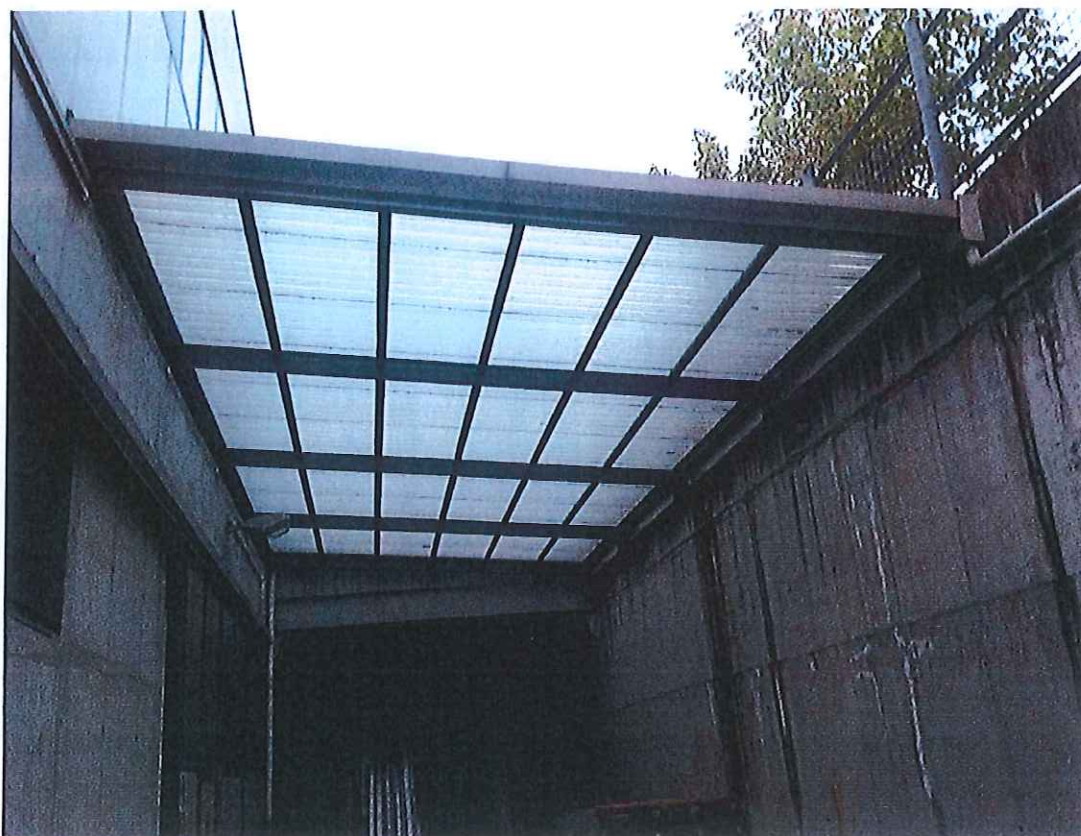
*Foto n° 23 : Tettoia metallica nel fronte Est del complesso produttivo.*

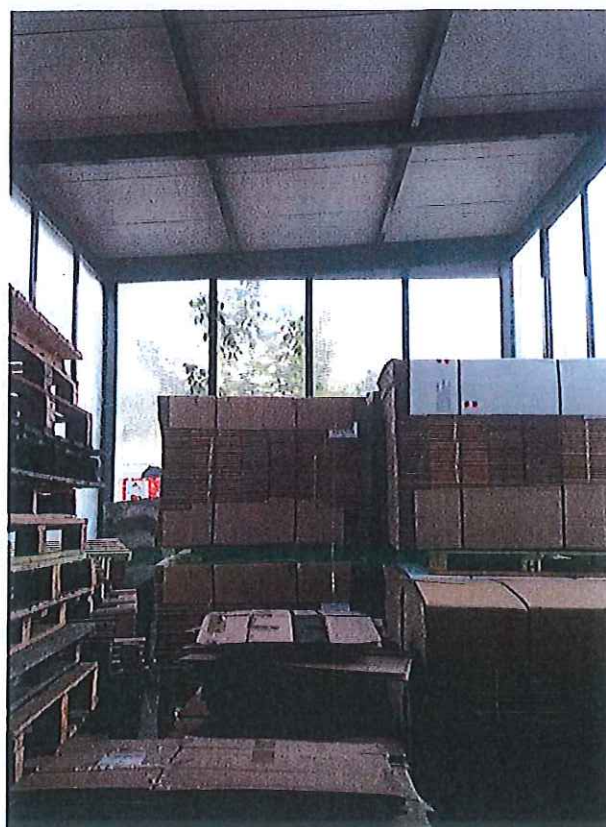
*Foto n° 24 : Annesso adibito a fossa di carico.*
