**DOCUMENTAZIONE FOTOGRAFICA  
PARTE I**

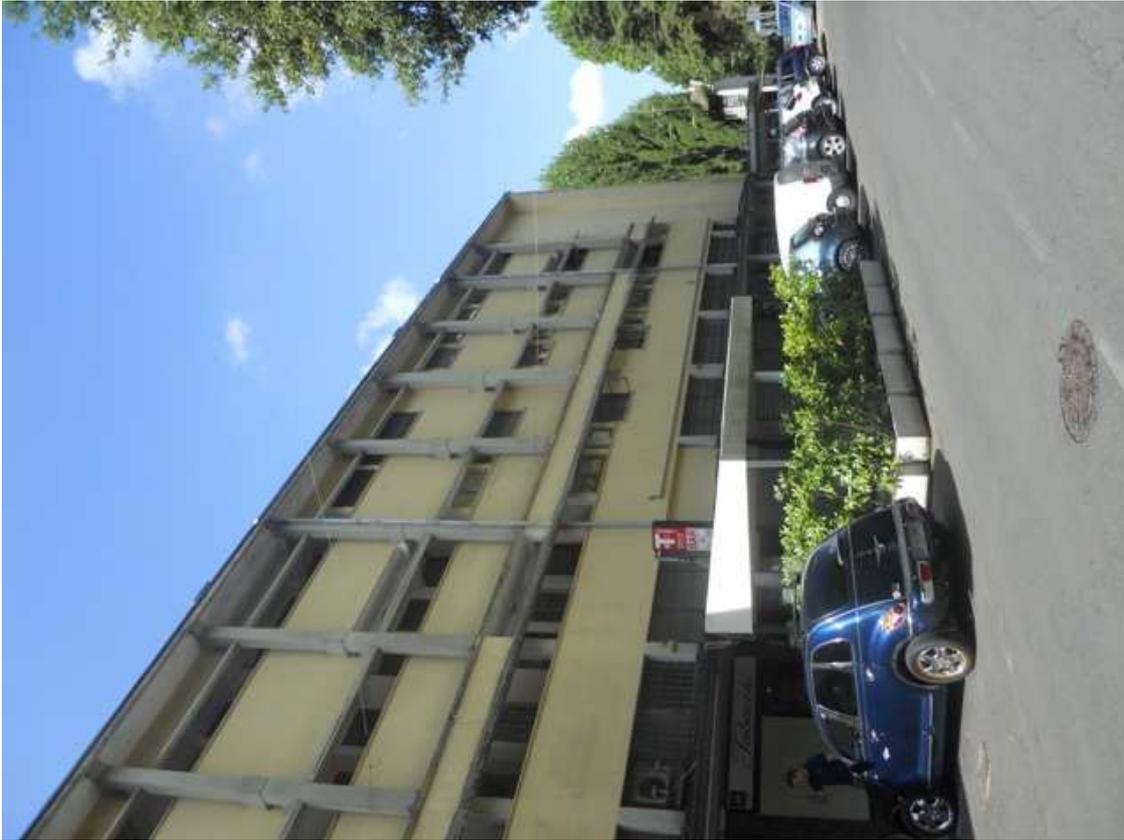
**1. veduta prospettica dell'edificio su via Papa Giovanni XXIII (a sud)**

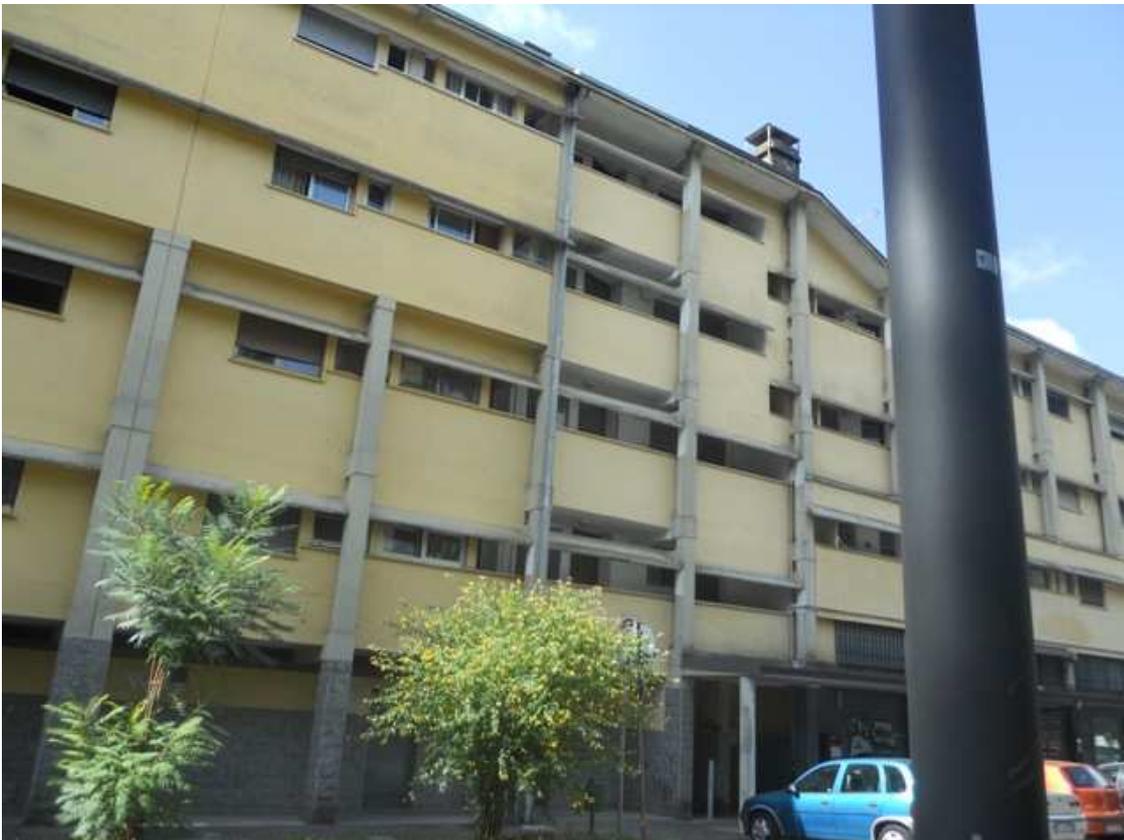
**2. prospetto dell'edificio sulla strada**

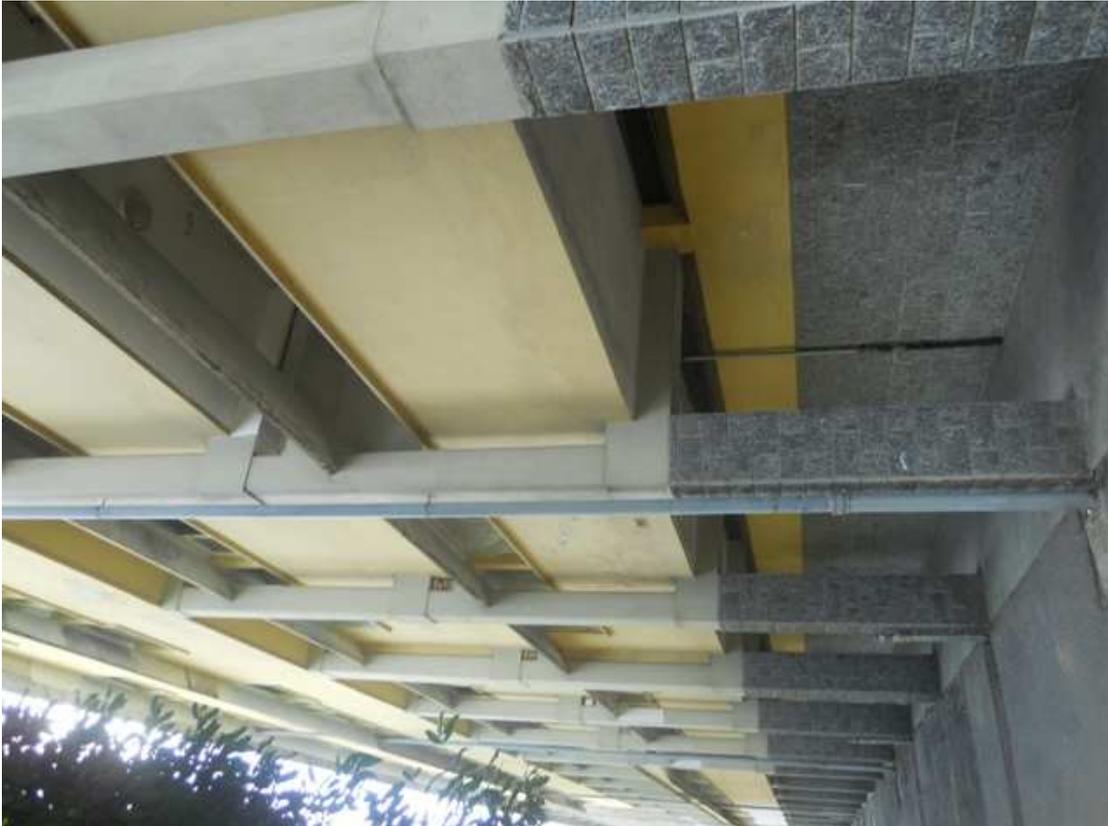
**3. veduta prospettica dell'edificio su via Papa Giovanni XXIII**

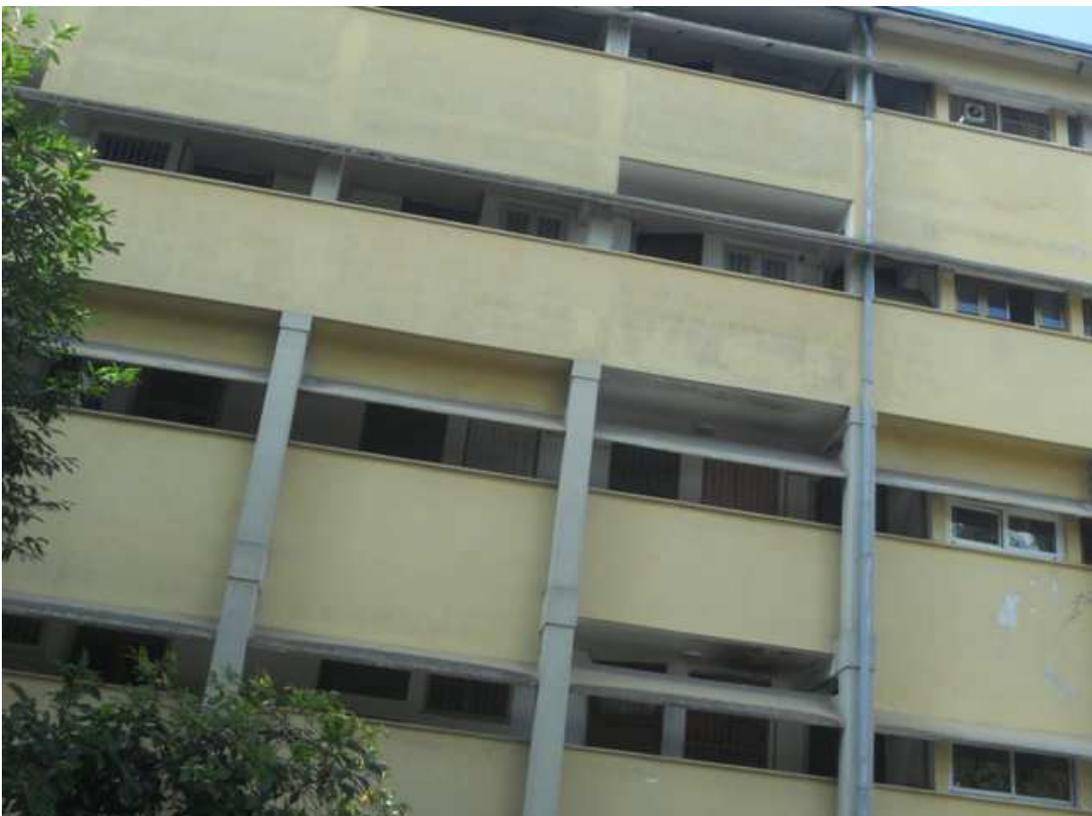
**4. particolare della facciata sul fronte sud**

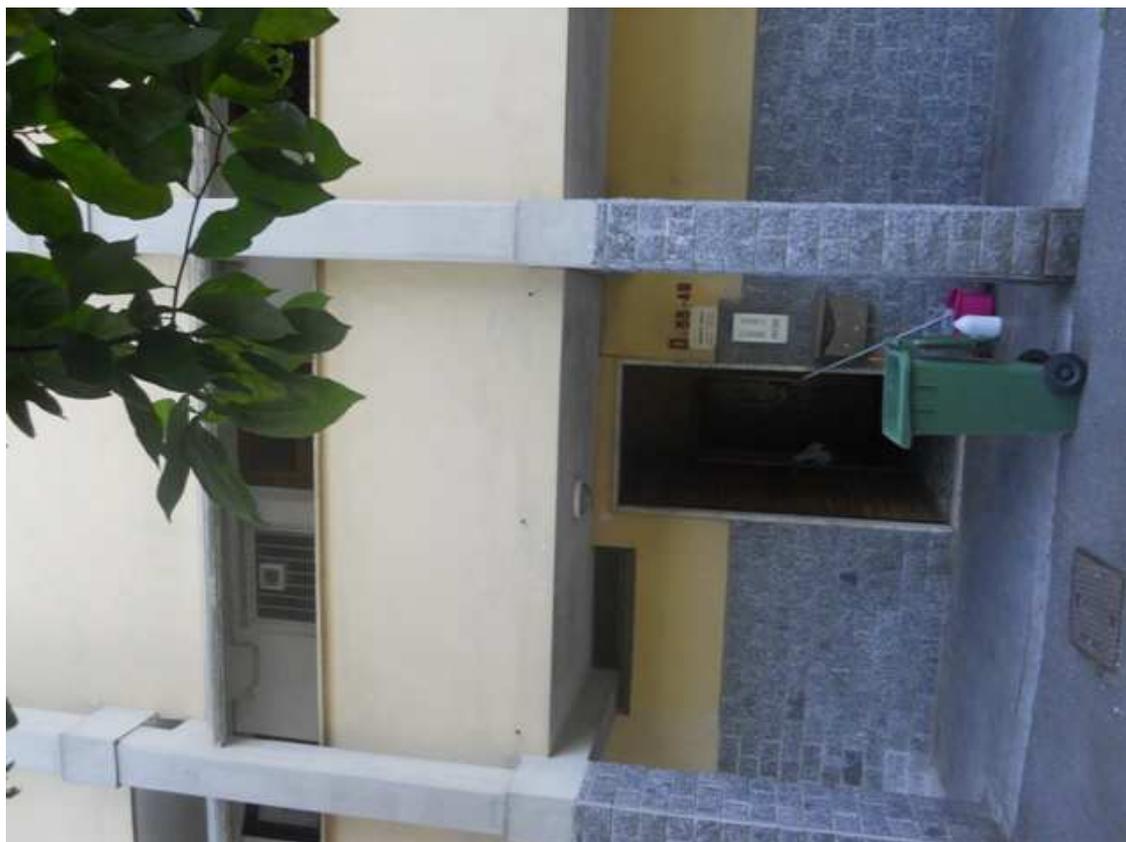
**5. particolare della facciata su via Papa Giovanni XXIII, in corrispondenza dell'ingresso al corpo scala in cui è sita l'unità immobiliare pignorata**

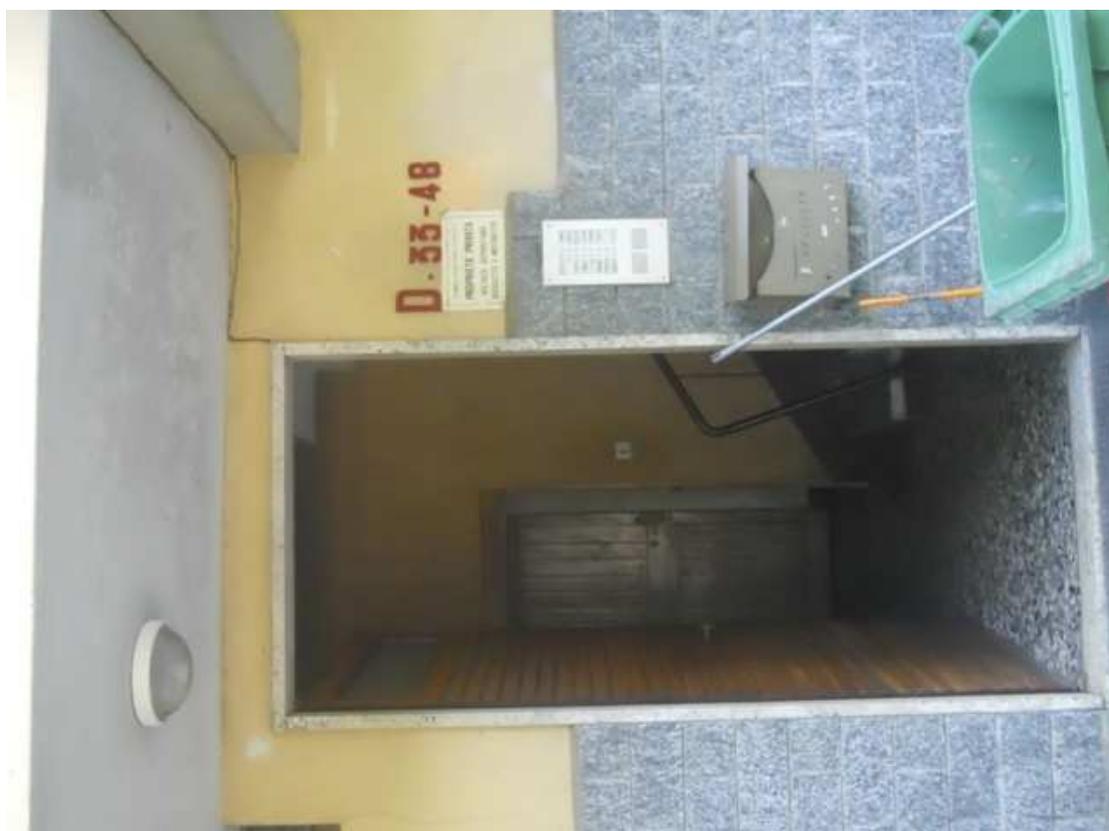
**6. l'ingresso al corpo scala in cui è sita l'unità immobiliare pignorata**

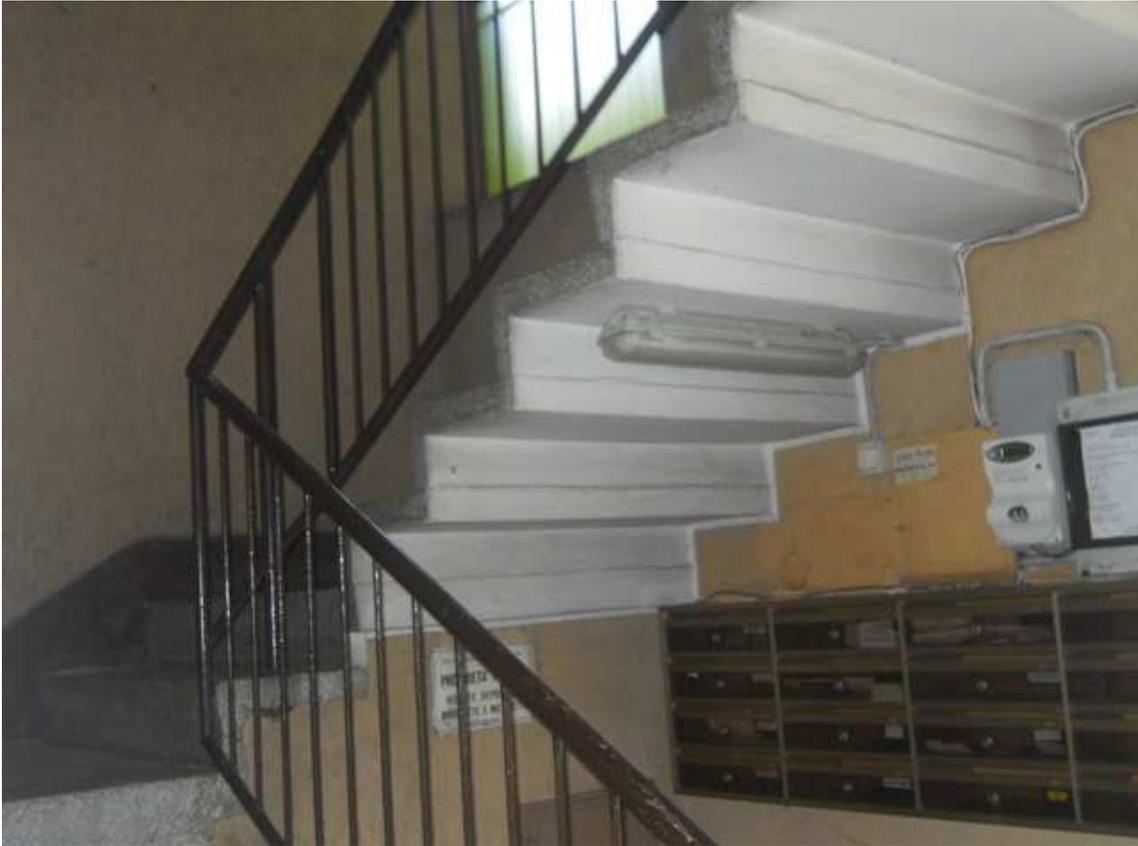
**7. l'interno del vano scala al piano terra**

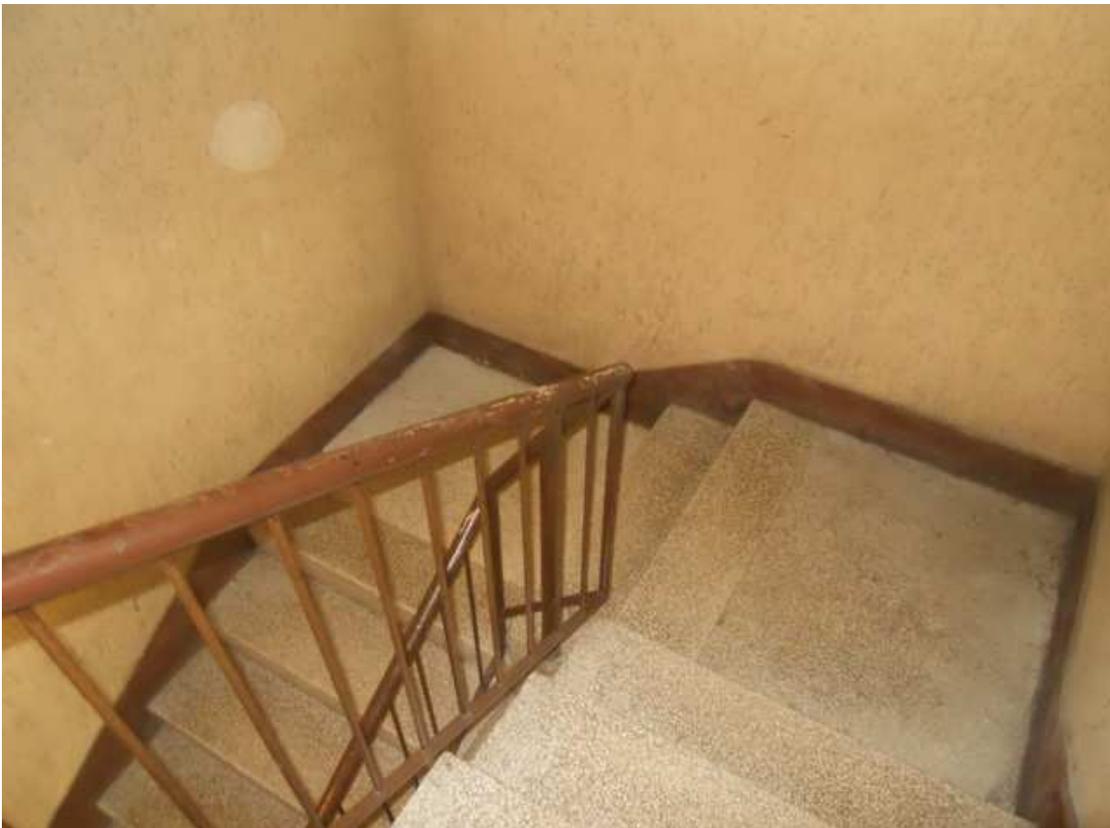
**8. particolare del vano scala**

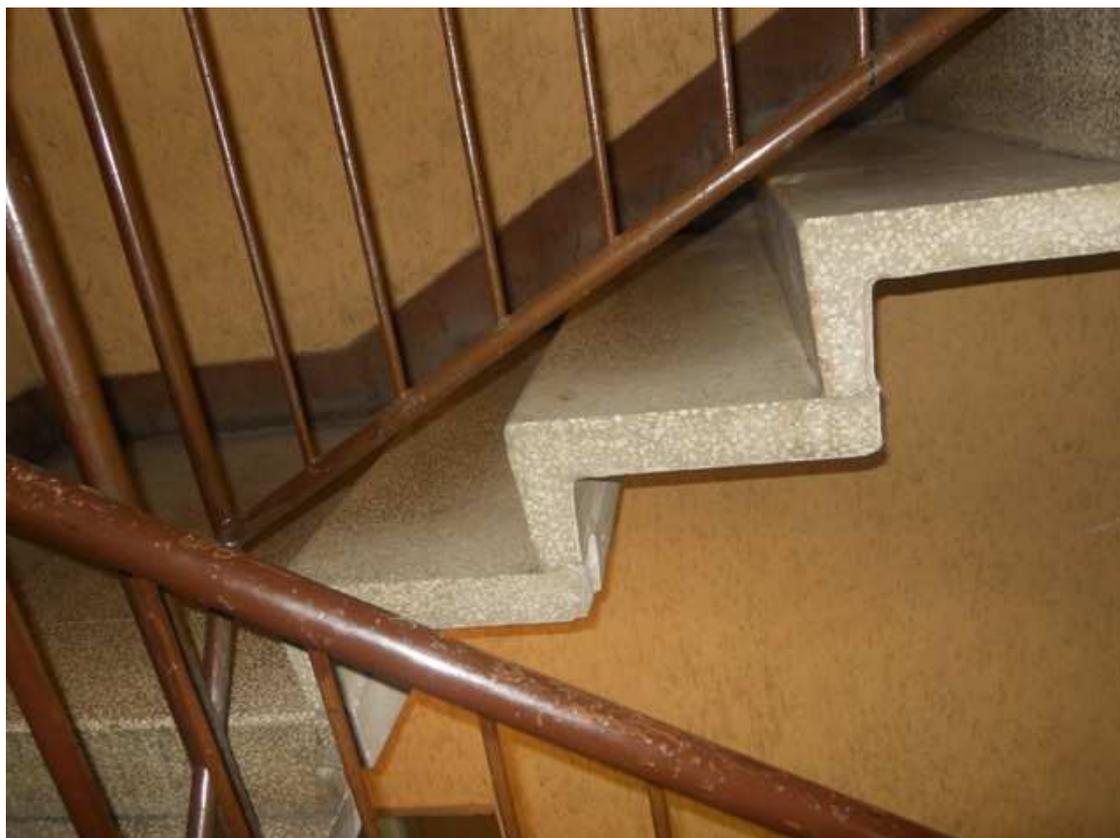
**9. particolare del rivestimento scala**

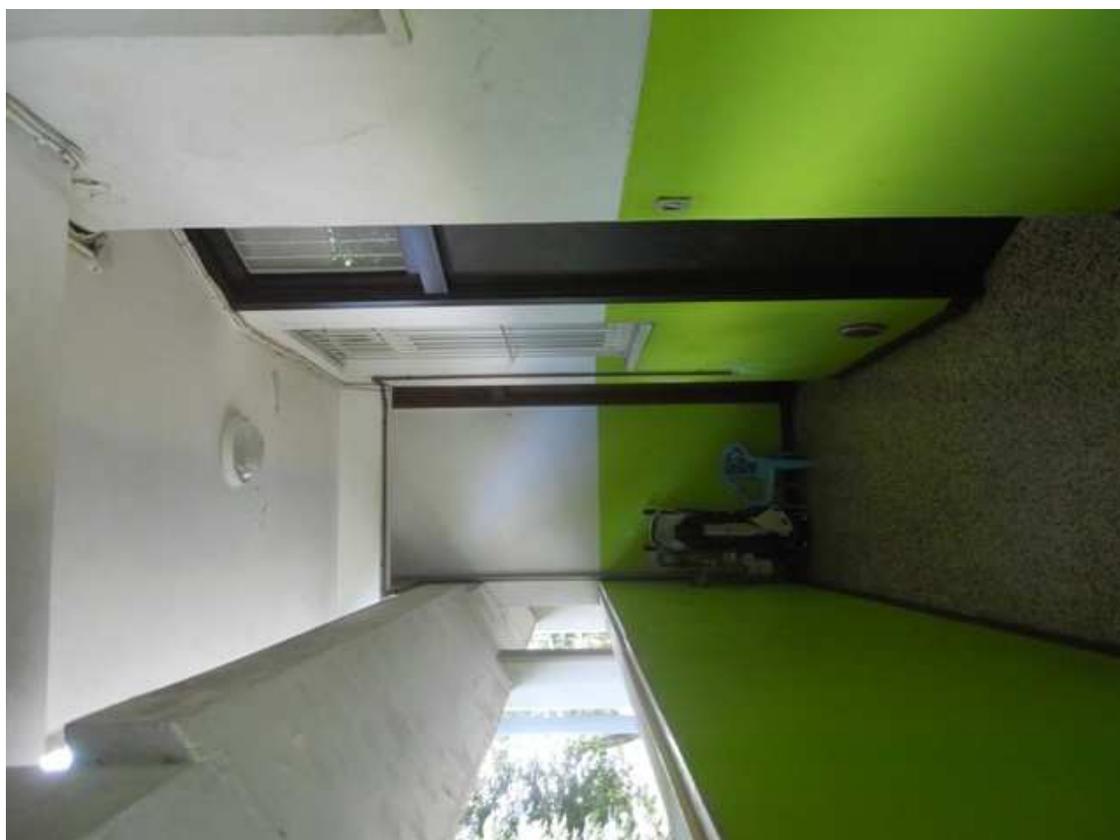
**10. il pianerottolo/corridoio comune di ingresso all'unità immobiliare**

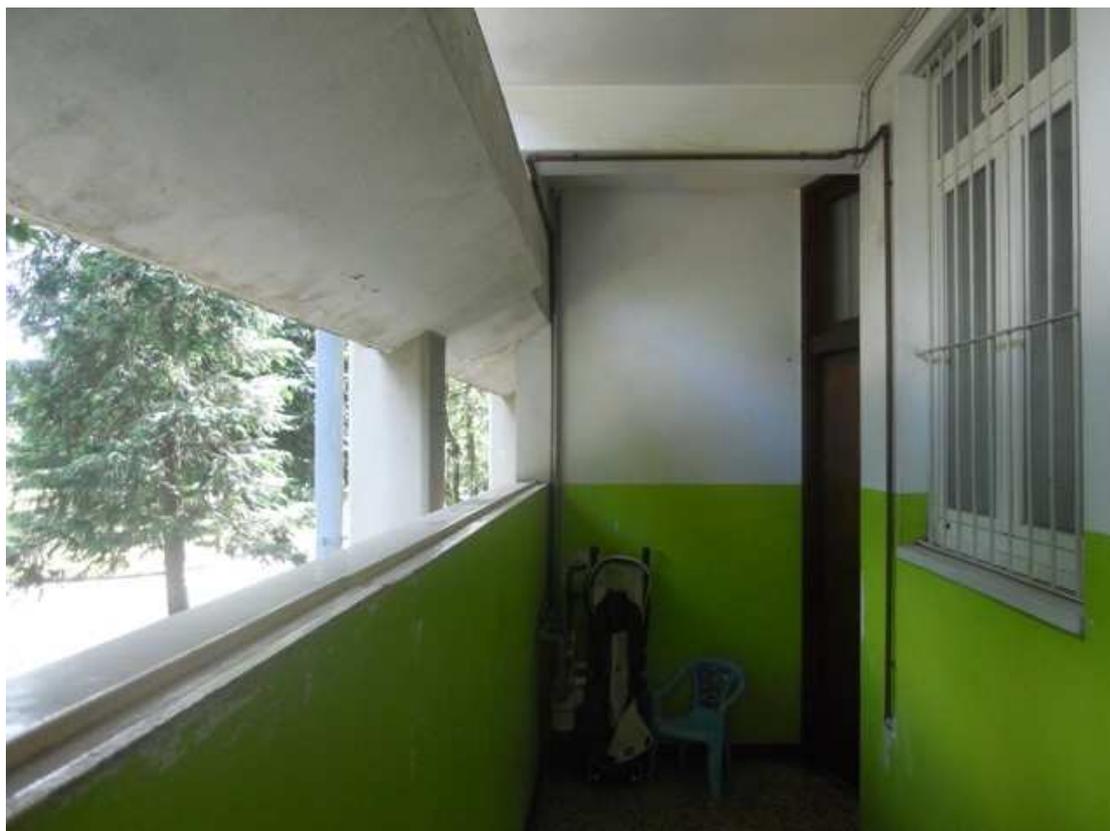
**11. veduta del pianerottolo/corridoio di ingresso all'unità immobiliare**

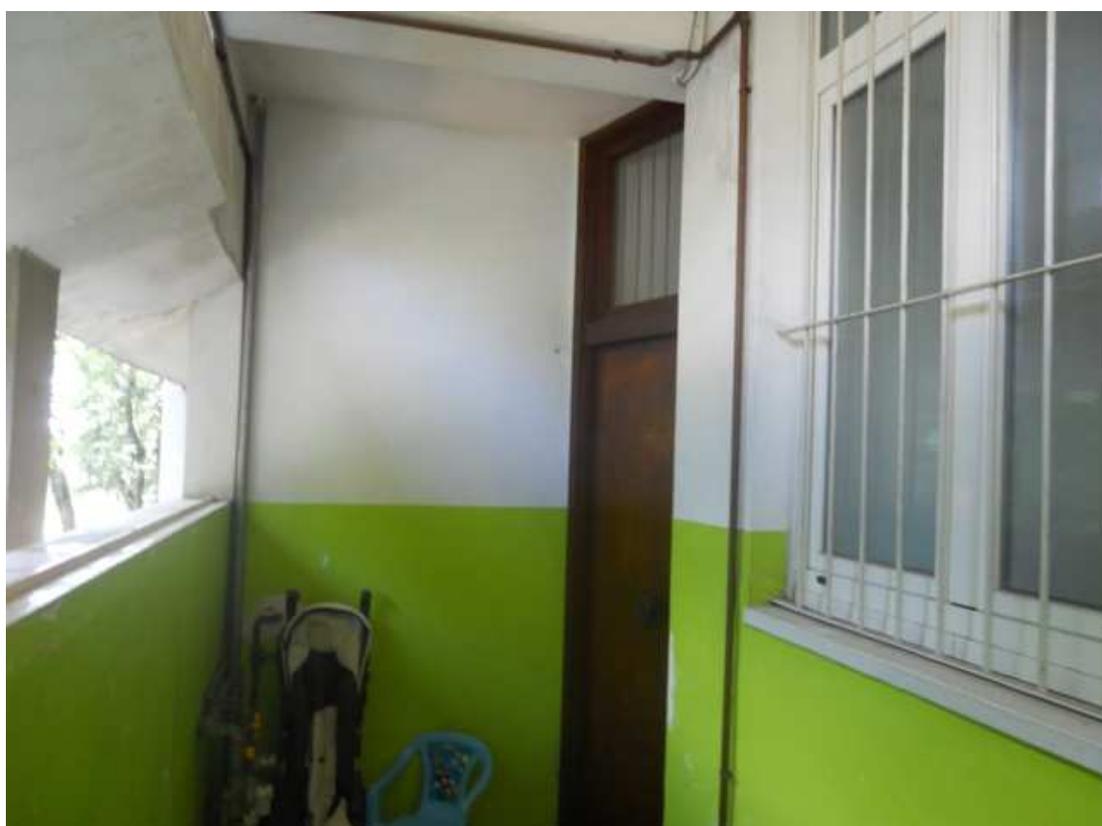
**12. particolare del pianerottolo di ingresso all'unità immobiliare**

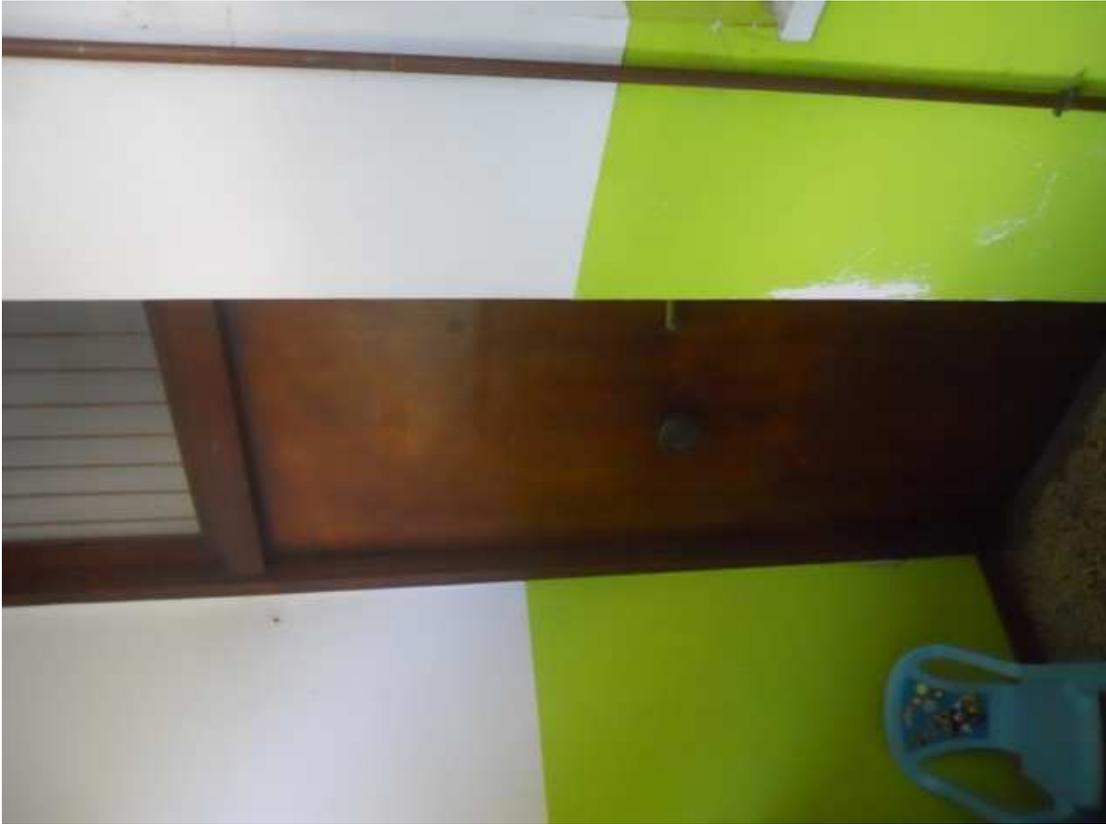
**13. veduta della porta di ingresso all'unità immobiliare**

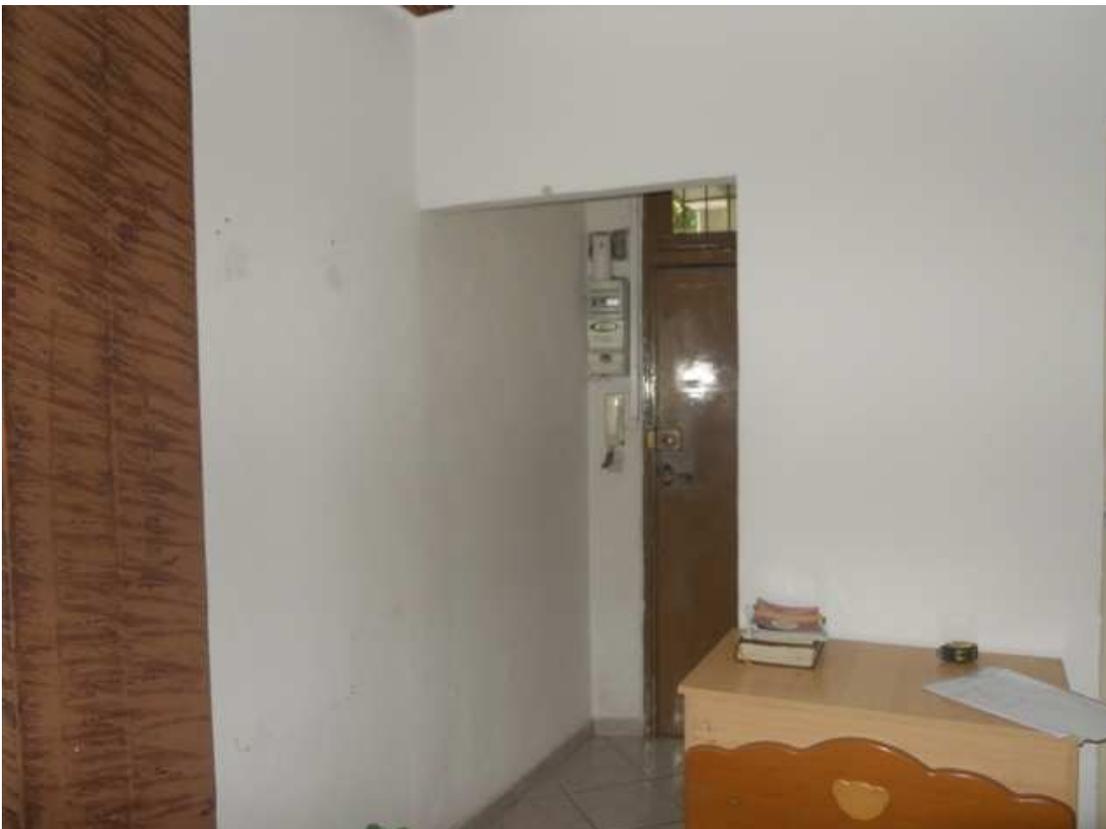
**14. la porta di ingresso all'unità immobiliare vista dall'interno**

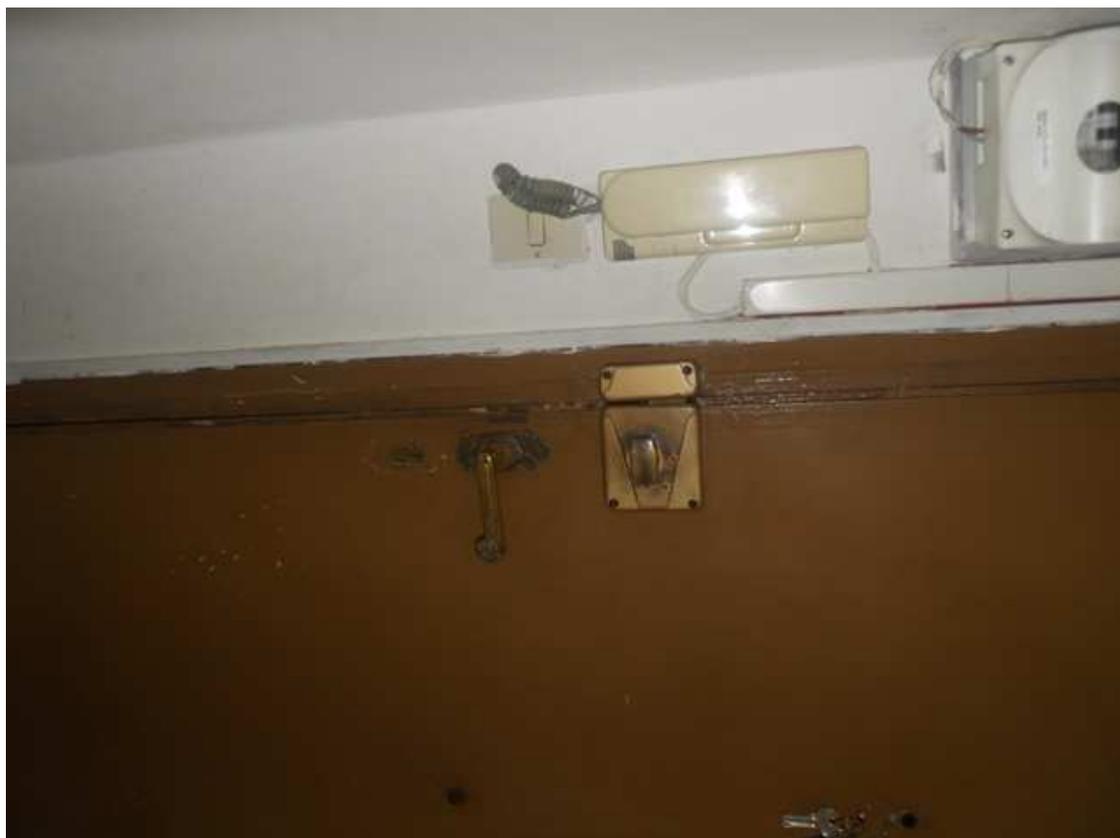
**15. particolare del citofono posto accanto alla porta di ingresso**

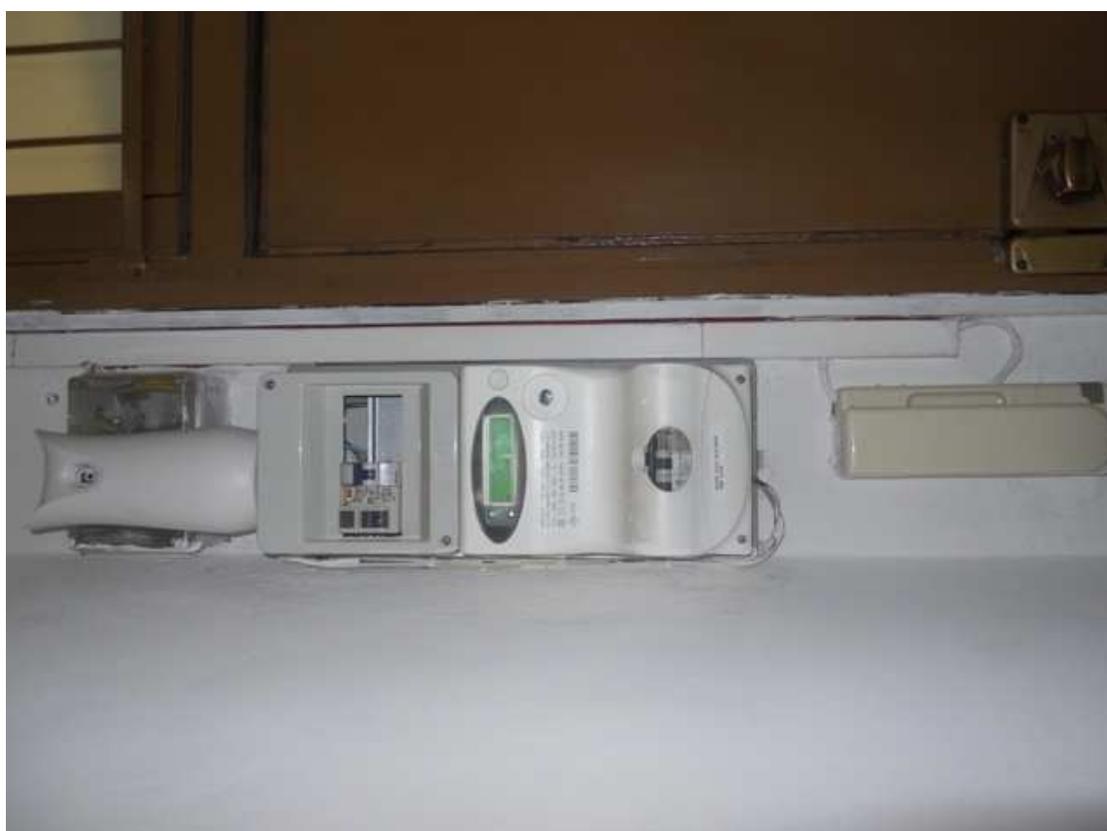
**16. particolare del quadretto elettrico di appartamento e del contatore**

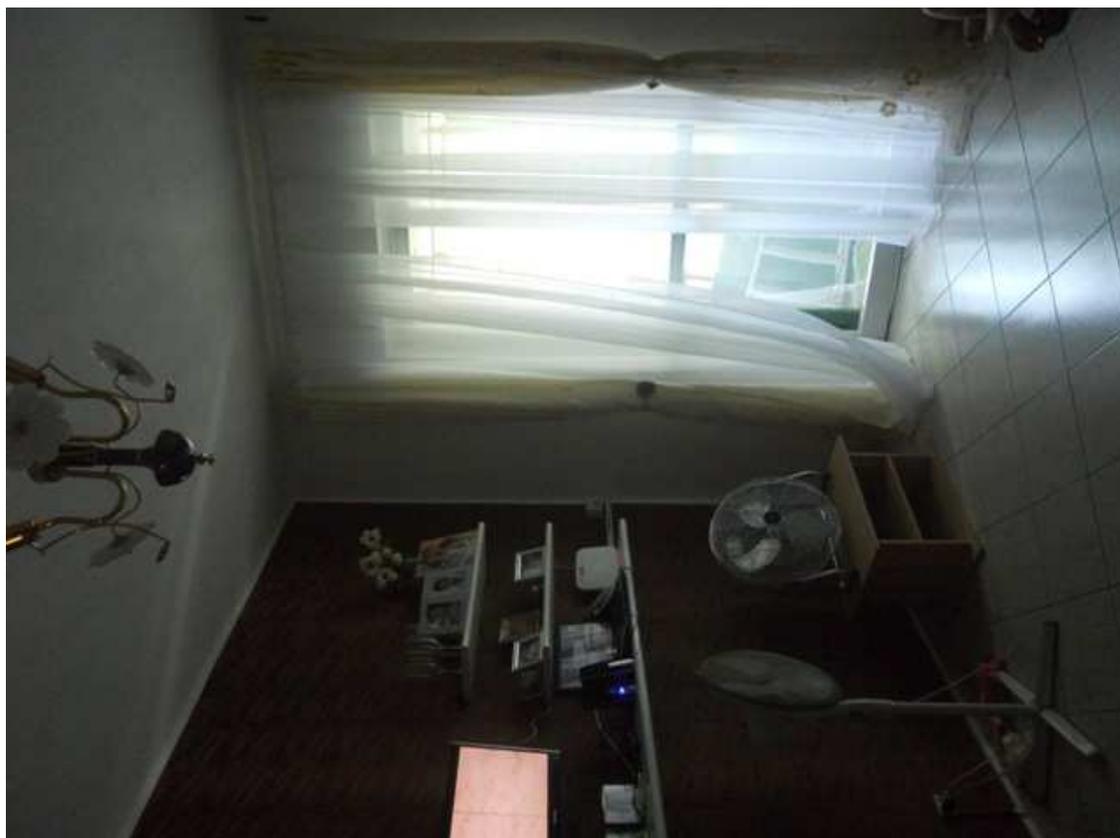
**17. vista della sala di soggiorno verso l'affaccio a sud**

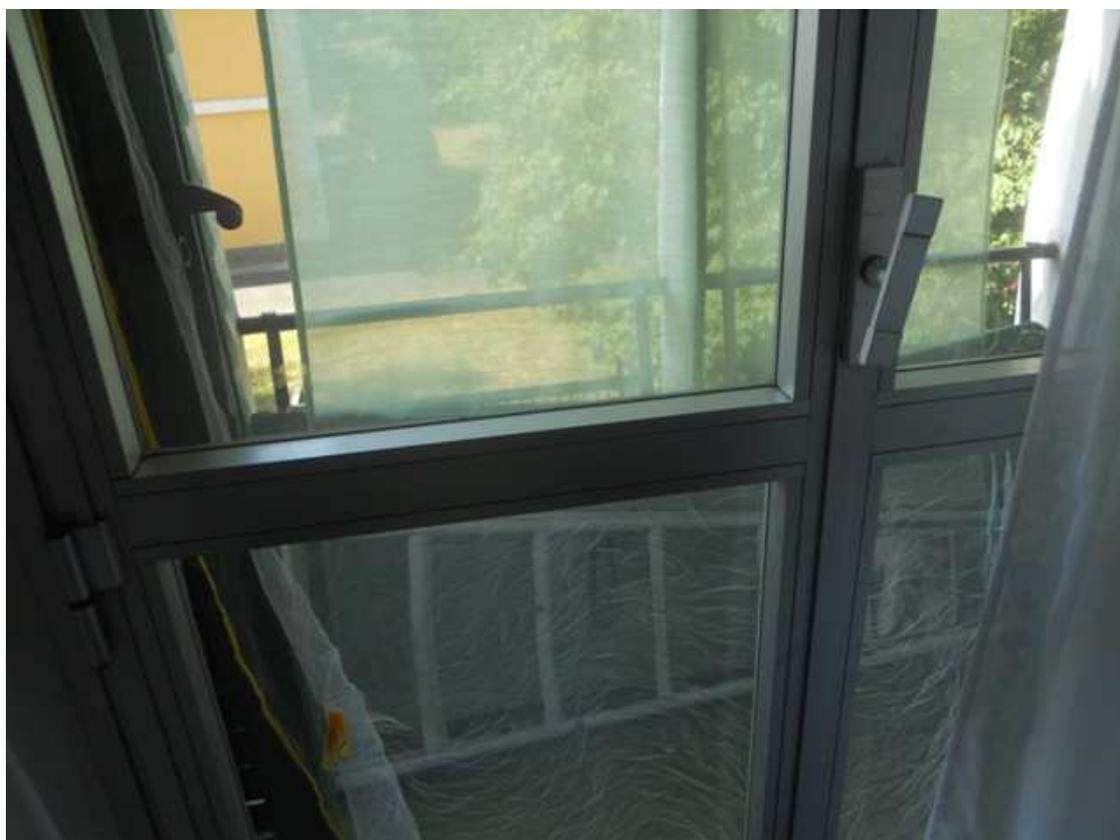
**18. particolare della porta finestra del soggiorno**

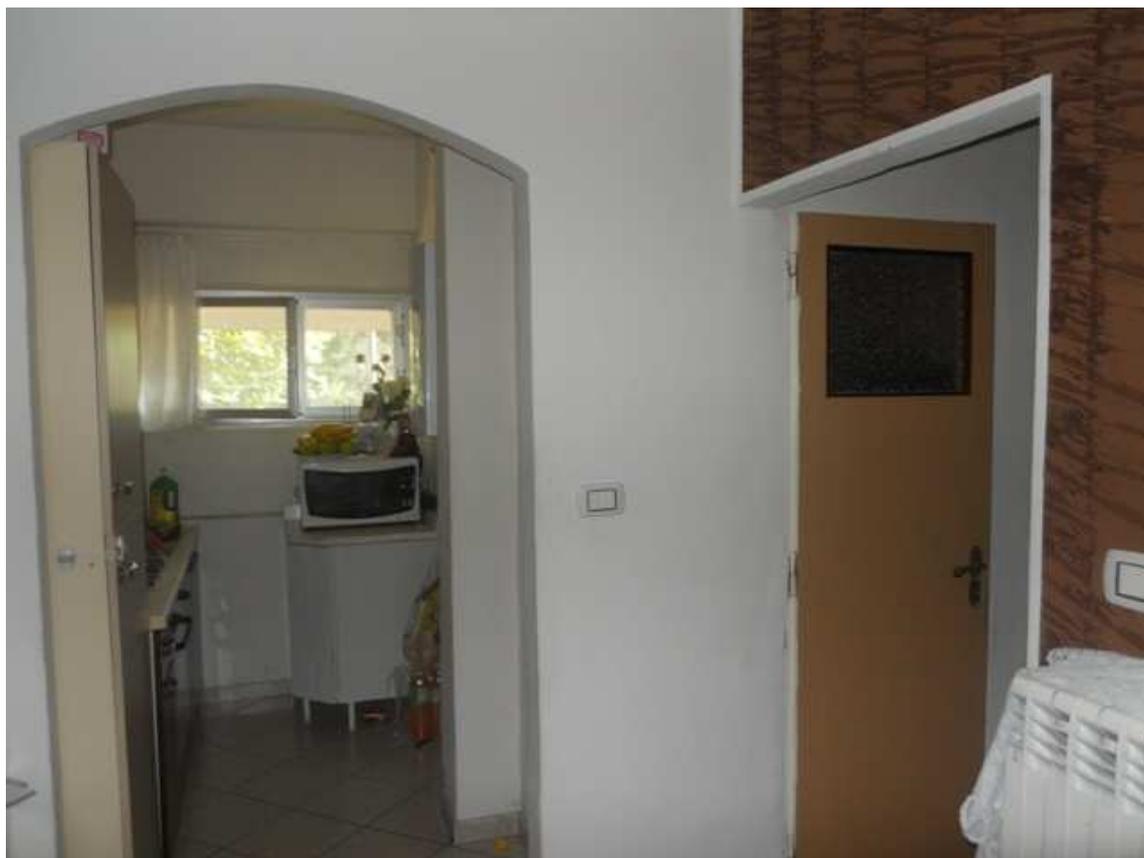
**19. vista del locale cucina dal soggiorno**

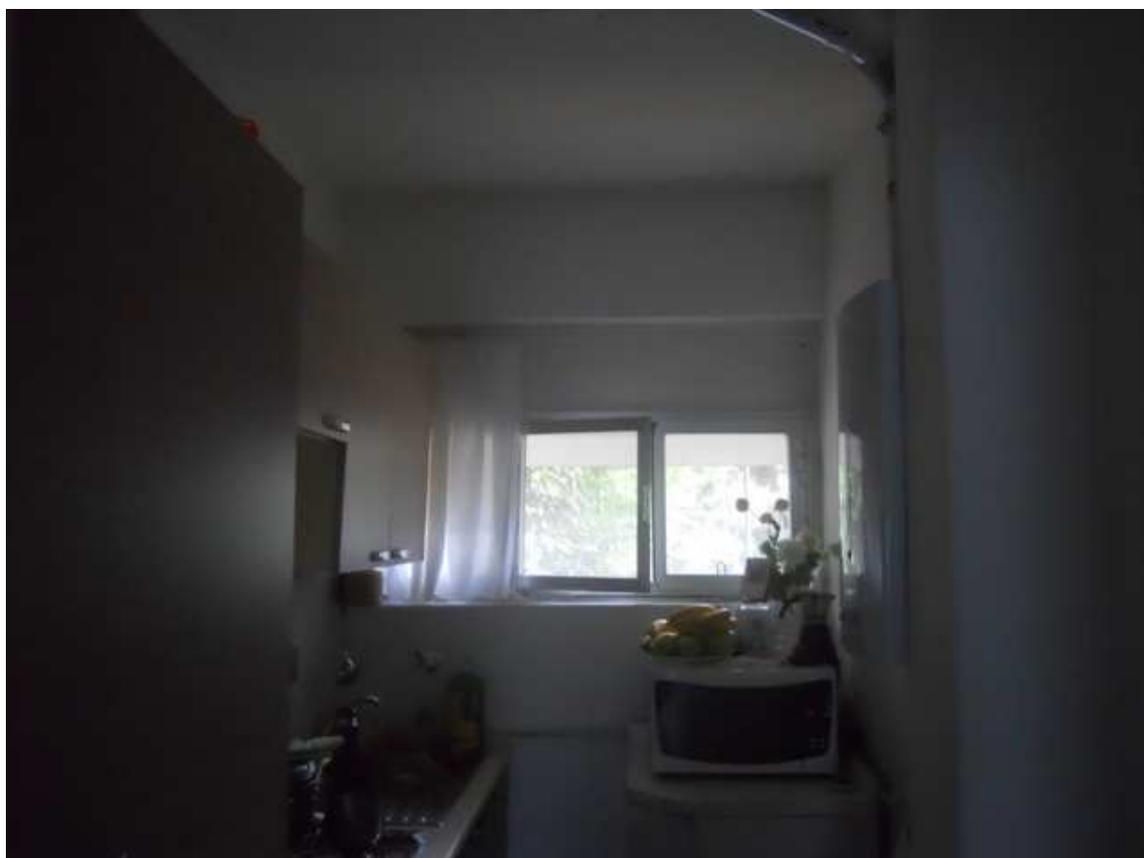
**20. vista della cucina**

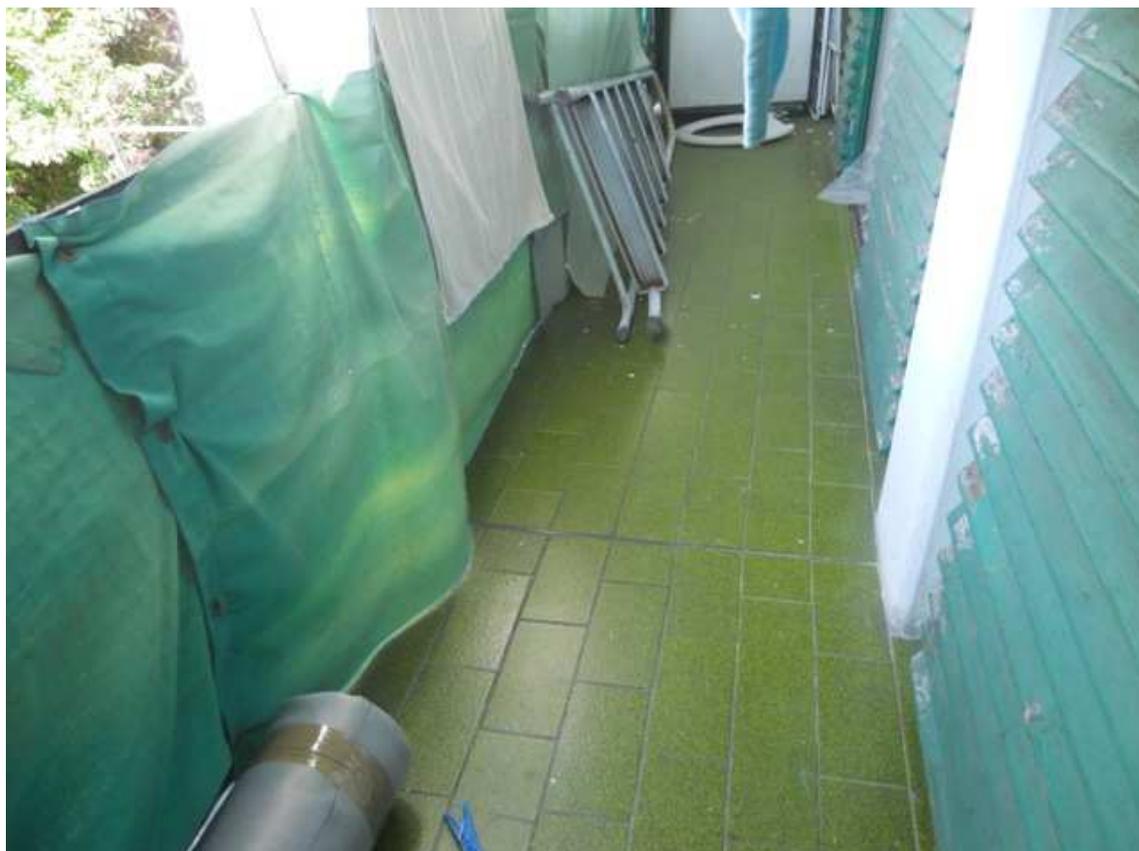
**21. veduta della balconata ubicata sul fronte sud**

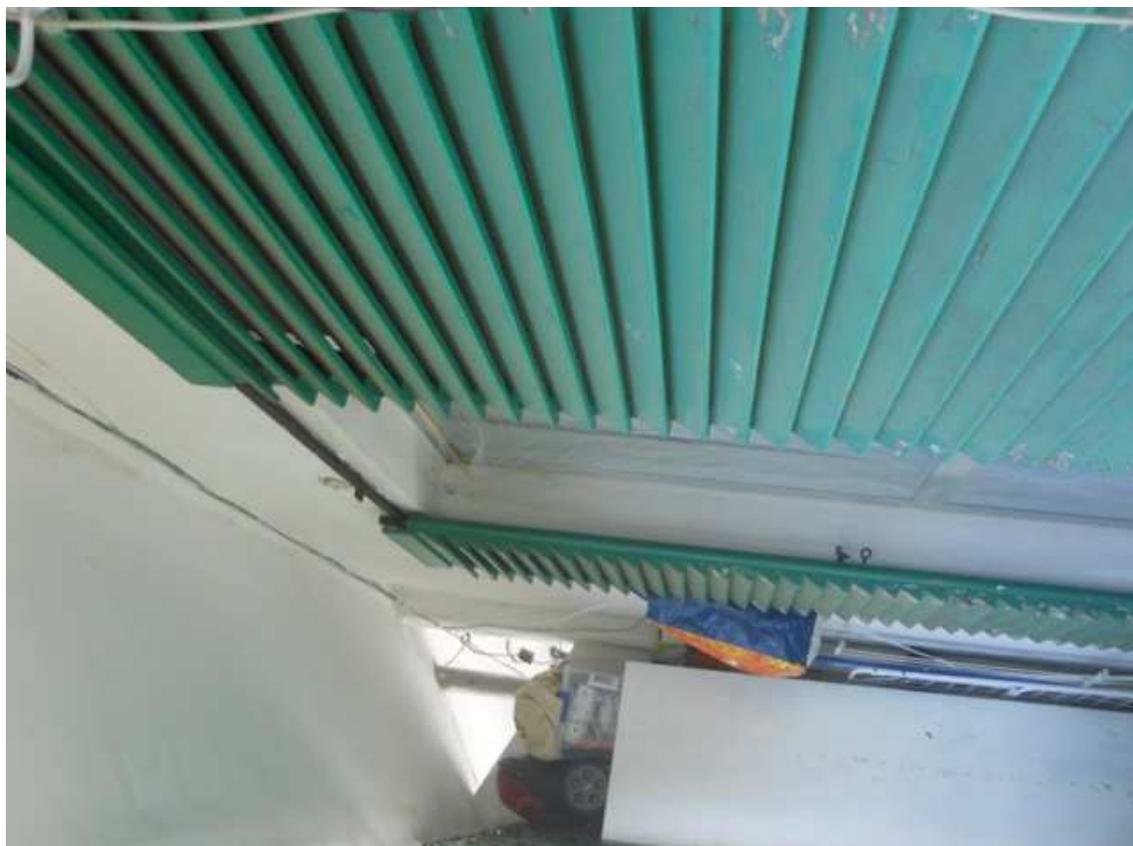
**22. particolare delle persiane scorrevoli in legno**
