VISTE ESTERNE

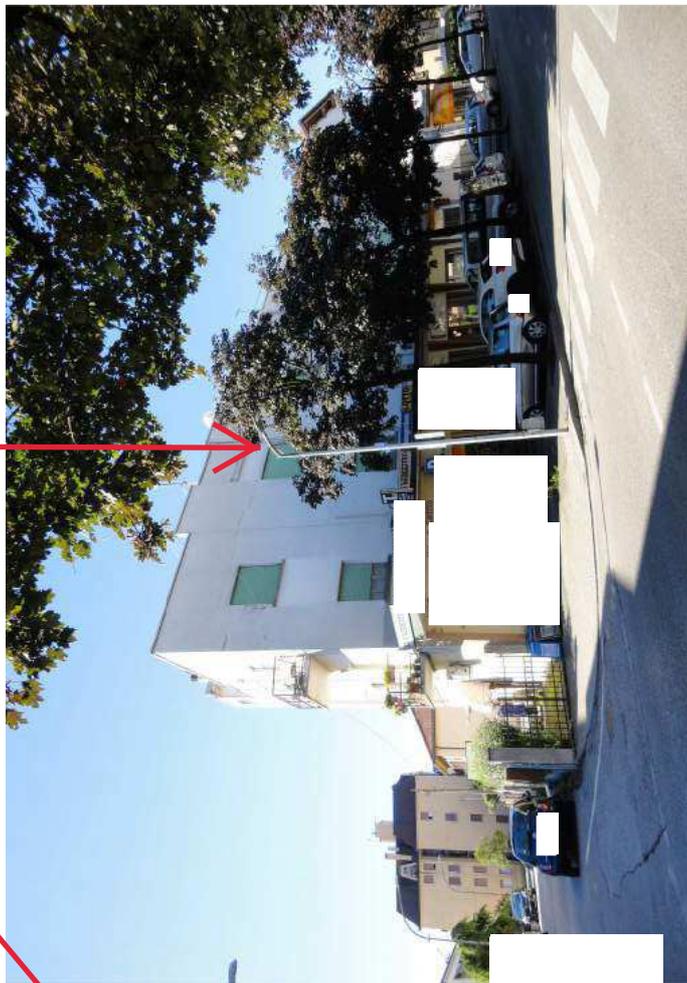
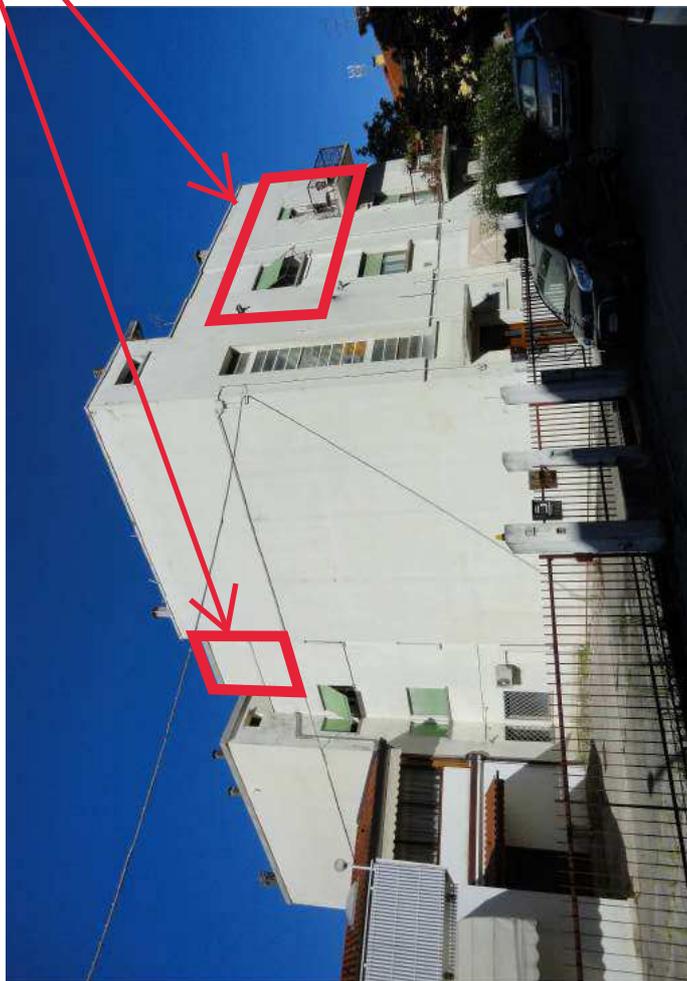
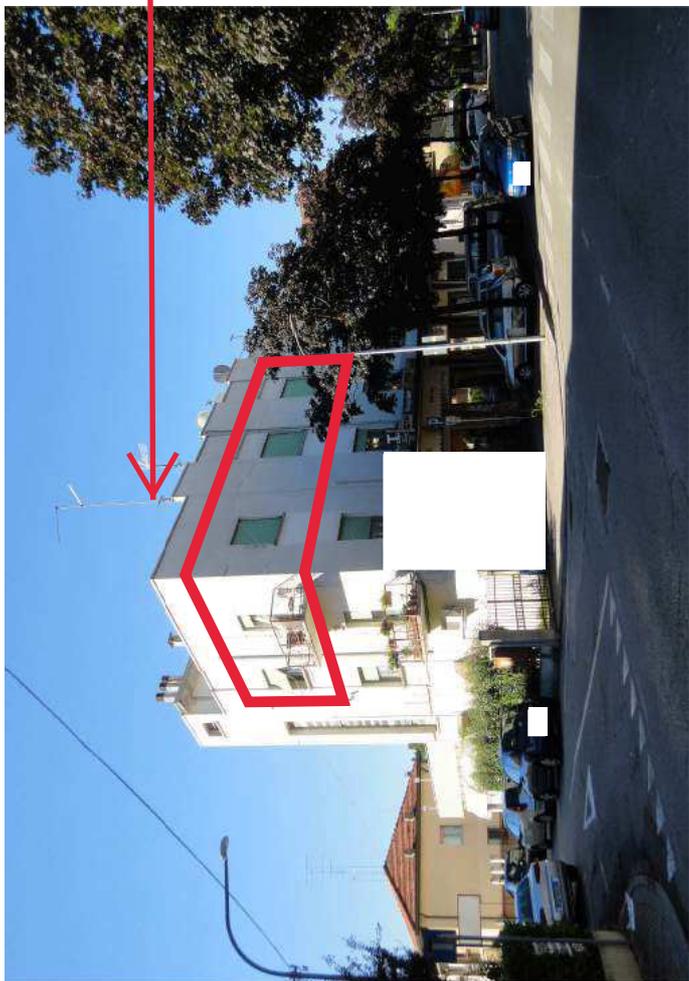
Lato principale: affaccio su viale della Libertà

Lato secondario: affaccio su via Bartolomeo D'Alviano; appartamento a p.2 e retro ripostiglio a p.3

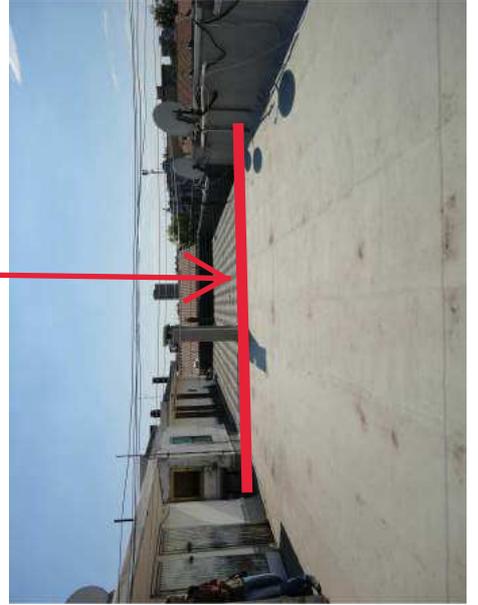
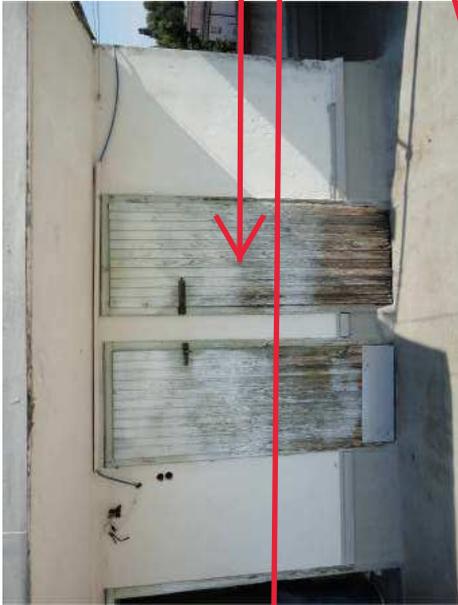
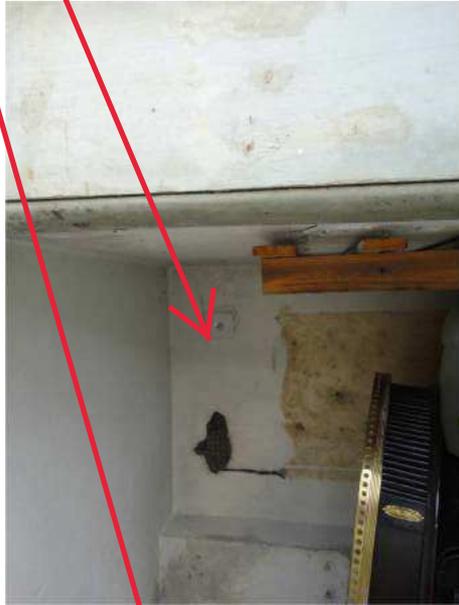
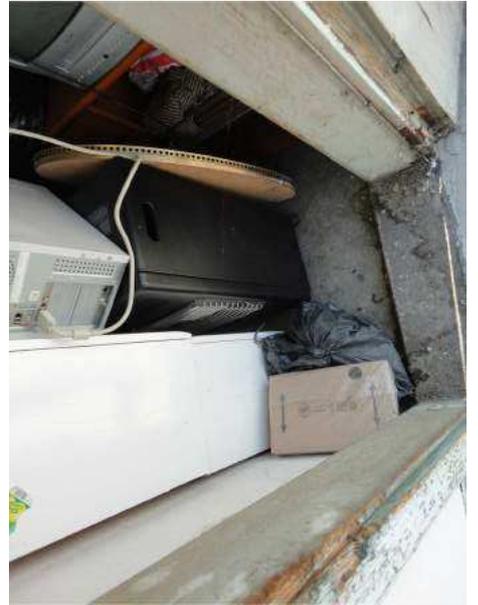
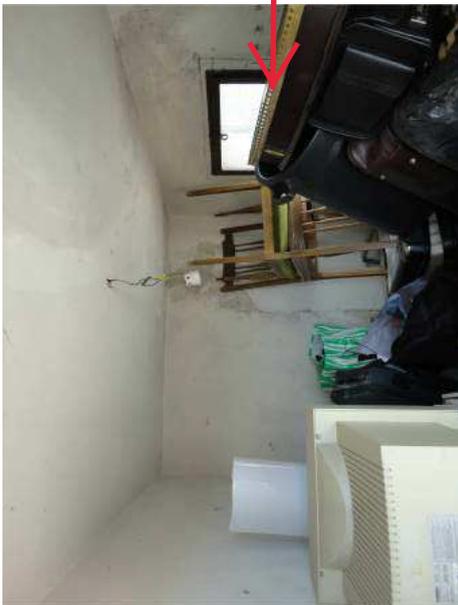
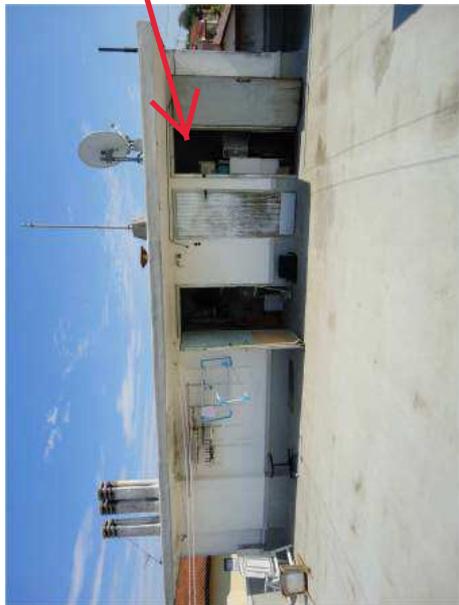
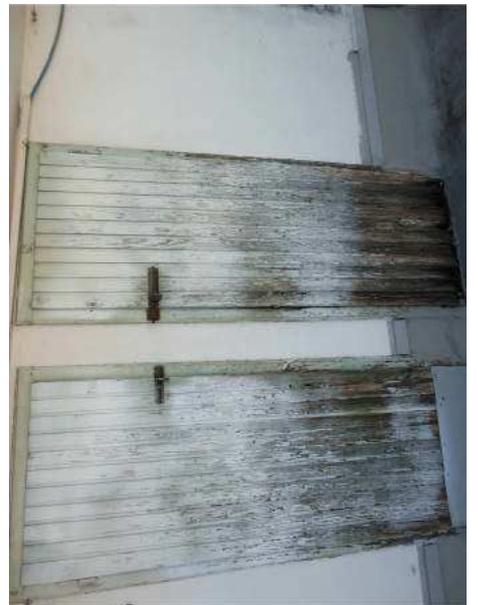
Terrazzo a p.3° (lastrico solare) di copertura appartamento in oggetto: varie viste e porta di arrivo dal vano scale

L'accessorio (ripostiglio) con accesso dal terrazzo (lastrico solare): anche detto locale, ingombro di suppellettili all'epoca di sopralluogo, necessita di manutenzione.

Il lastrico solare è diviso in due porzioni in corrispondenza della linea rossa ove vi è reticolato: al di qua la porzione raggiungibile con vano scala di accesso all'immobile in oggetto.
