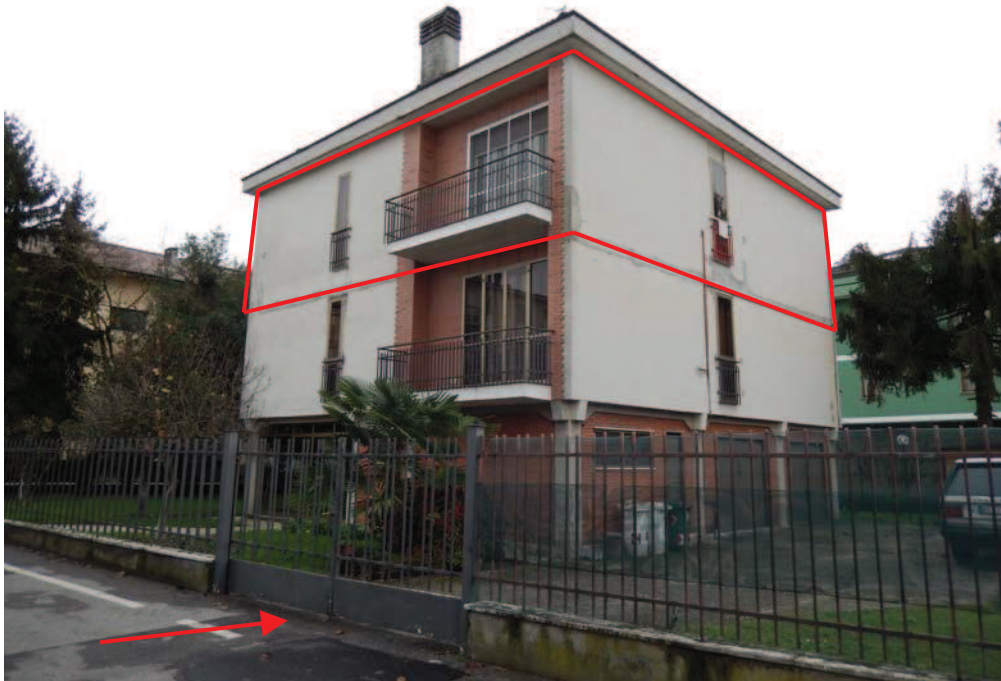
FOTO 1: Vista, dalla strada, del fabbricato in cui è sita l'unità pignorata, la cui posizione, che occupa l'intero secondo piano, è evidenziata con il poligono rosso. La freccia indica l'ingresso carraio.

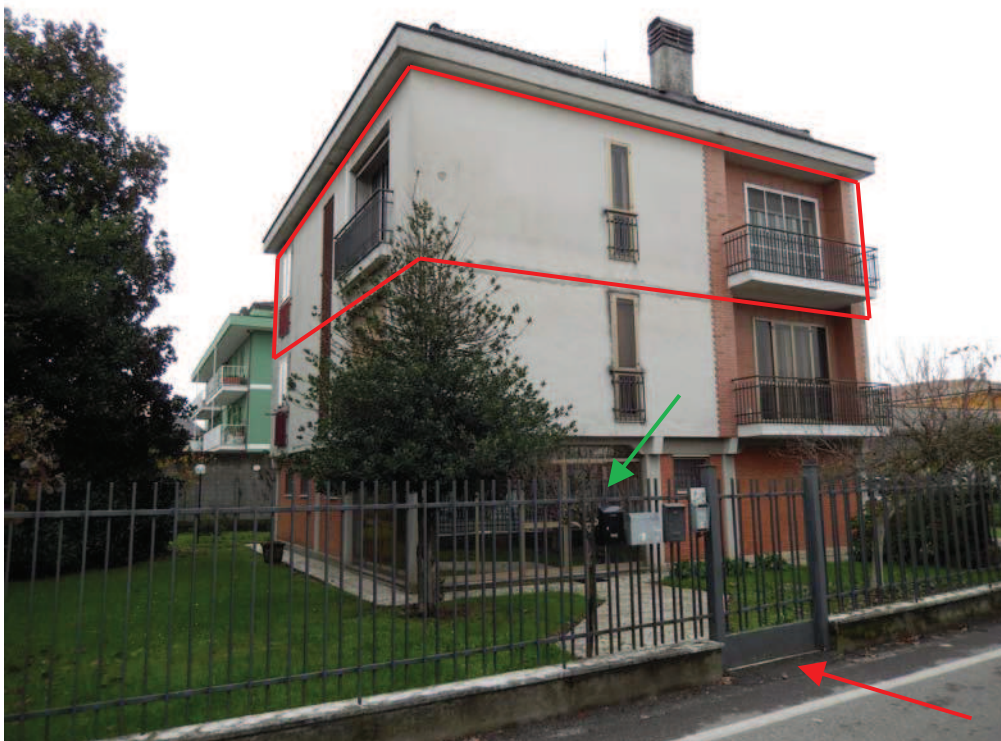
FOTO 2: Ulteriore vista, dalla strada, del fabbricato in cui è sita l'unità pignorata, la cui posizione, che occupa l'intero secondo piano, è evidenziata con il poligono rosso. La freccia rossa indica l'ingresso pedonale, quella verde l'ingresso all'edificio.

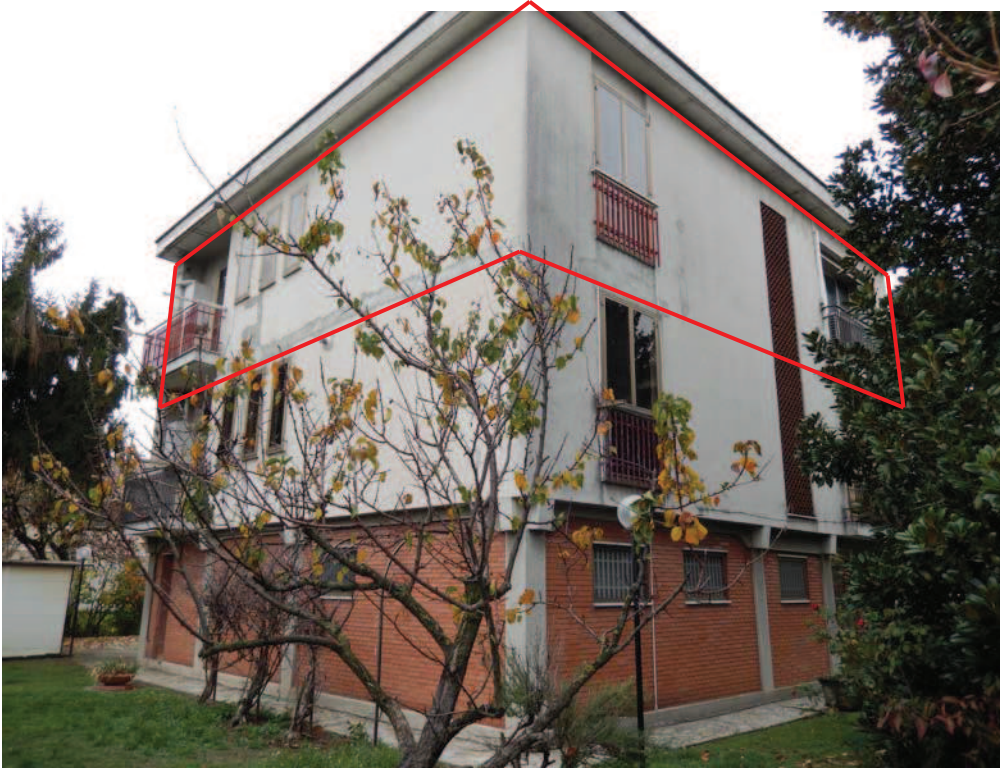
FOTO 3: Vista, dal cortile comune, del retro dell'edificio in cui è sita l'unità pignorata (evidenziata dal poligono rosso).

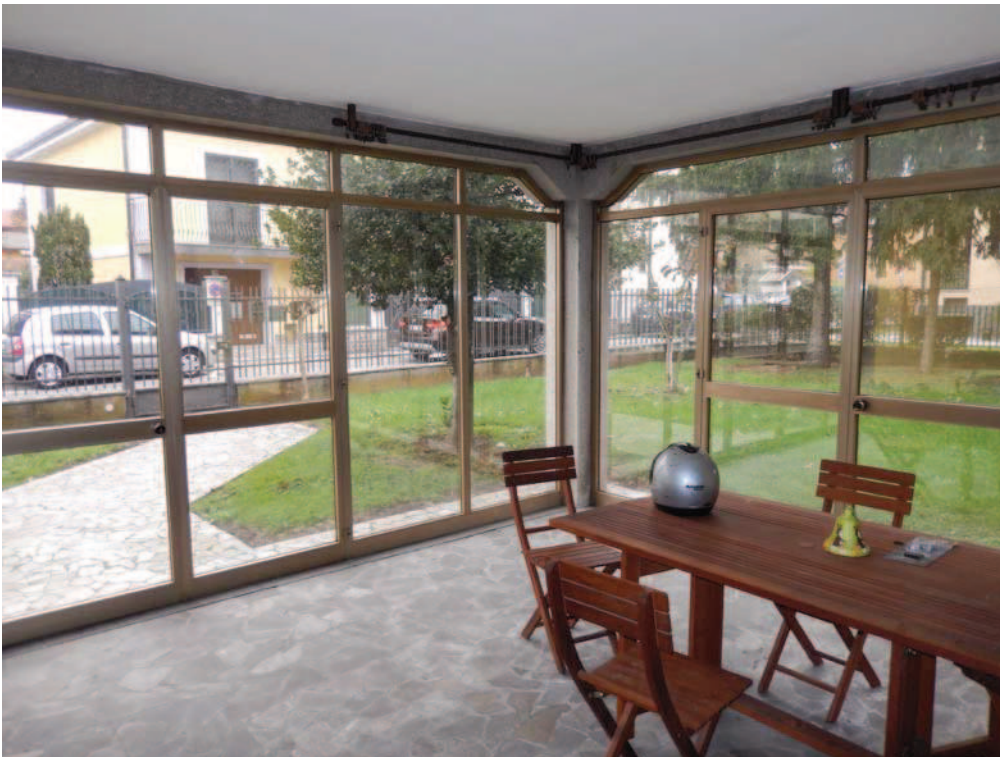
FOTO 4: Scorcio dell'area comune ove è sito l'ingresso all'edificio. Allo stato, l'area è chiusa con serramenti in alluminio e vetro, il che non risulta conforme a quanto previsto dalla pratica edilizia mediante la quale è stato costruito il fabbricato.

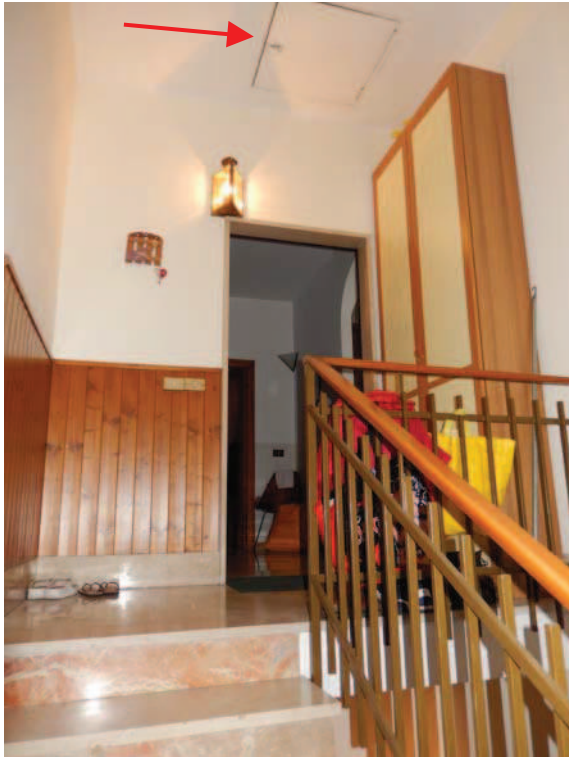
FOTO 5: Scorcio, dalle scale, della porta d'ingresso all'unità pignorata, sopra la quale – indicata dalla freccia – è posta la botola d'accesso al sottotetto comune.

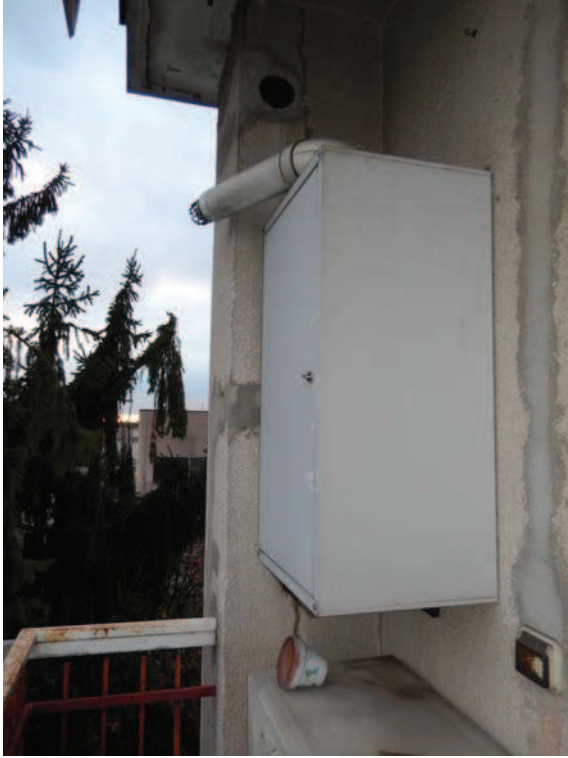
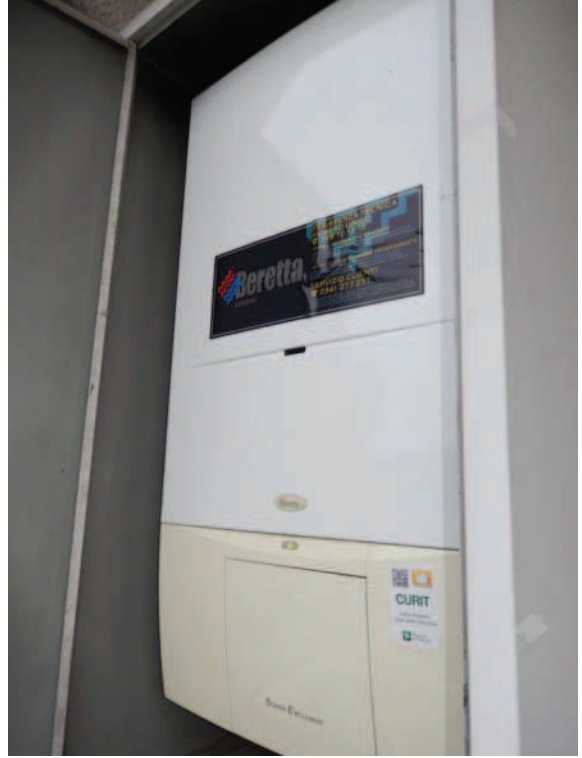
FOTO 22 e 23: Esterno dell'unità pignorata – Viste di dettaglio della caldaia murale a gas ubicata all'esterno, nel balcone 2.
