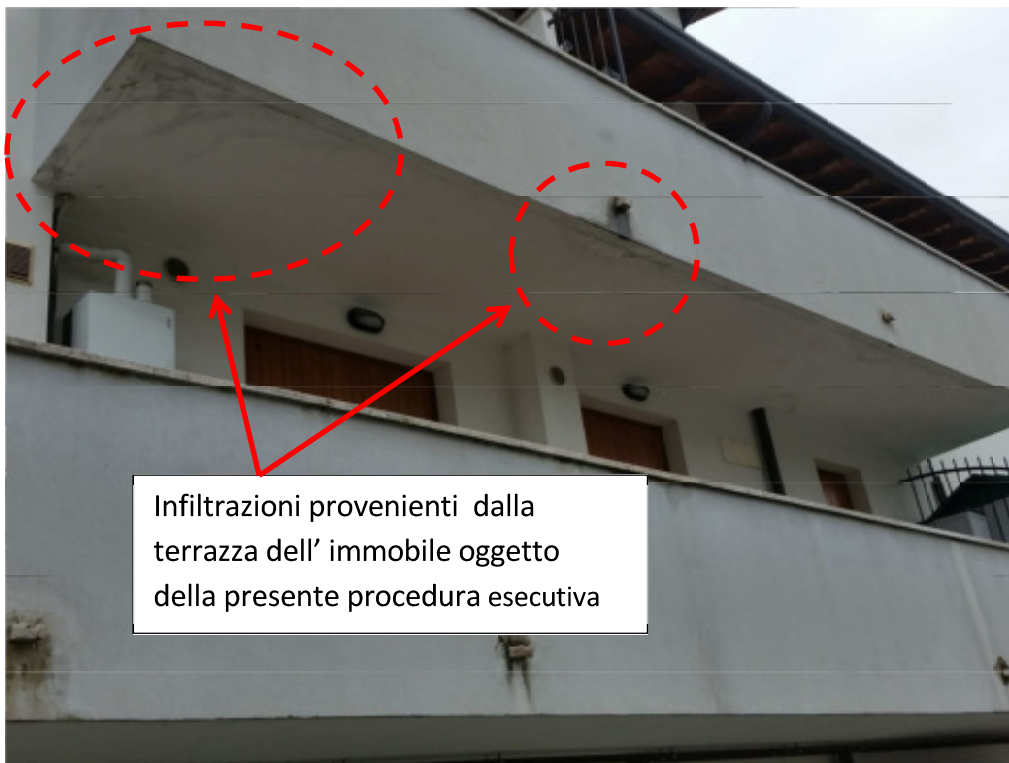
Problematiche di infiltrazione nella parte inferiore del terrazzino  
dell'unità immobiliare oggetto della presente procedura

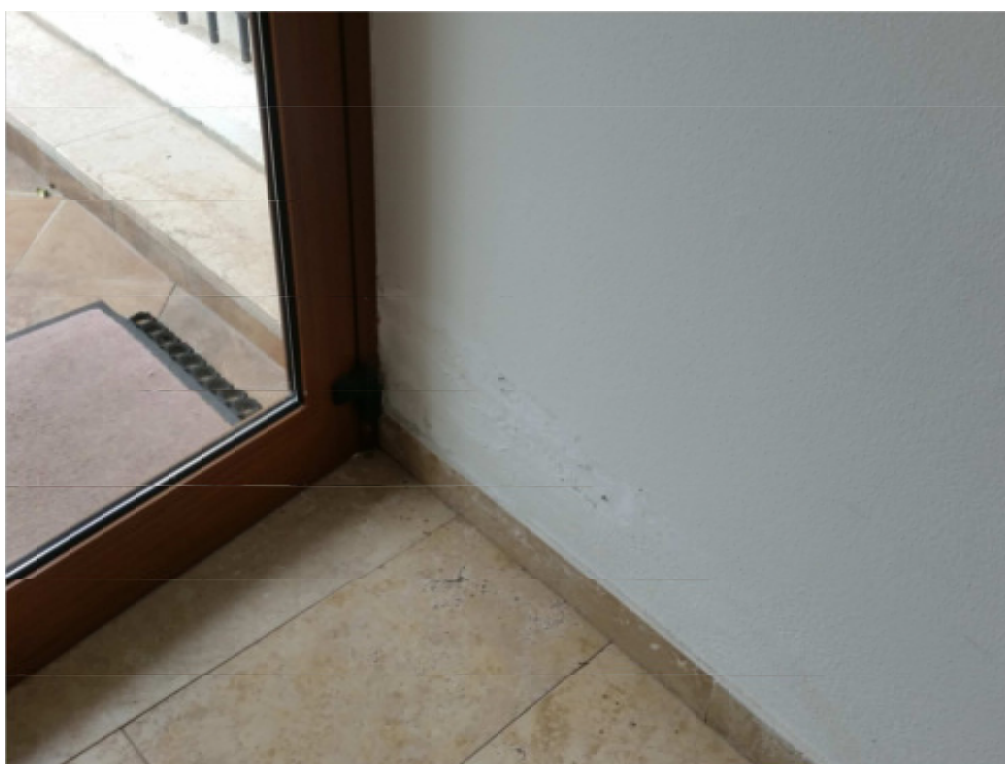
Problematiche di infiltrazione in corrispondenza del portoncino di ingresso al condominio

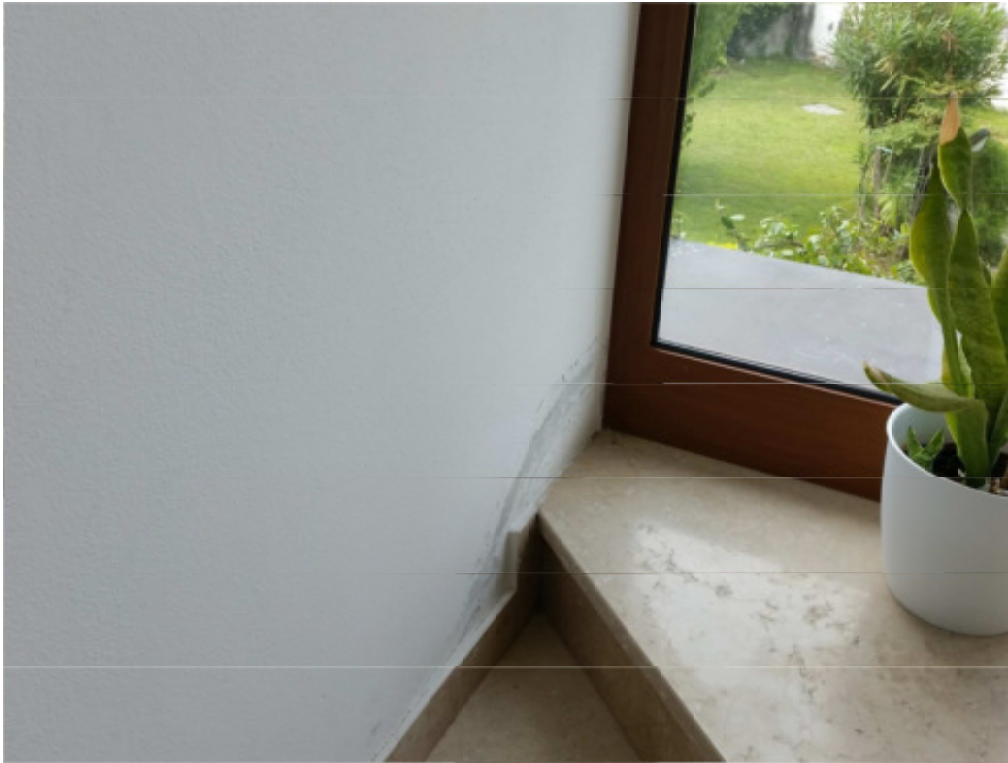
Problematiche di infiltrazione in corrispondenza del portoncino di ingresso al condominio

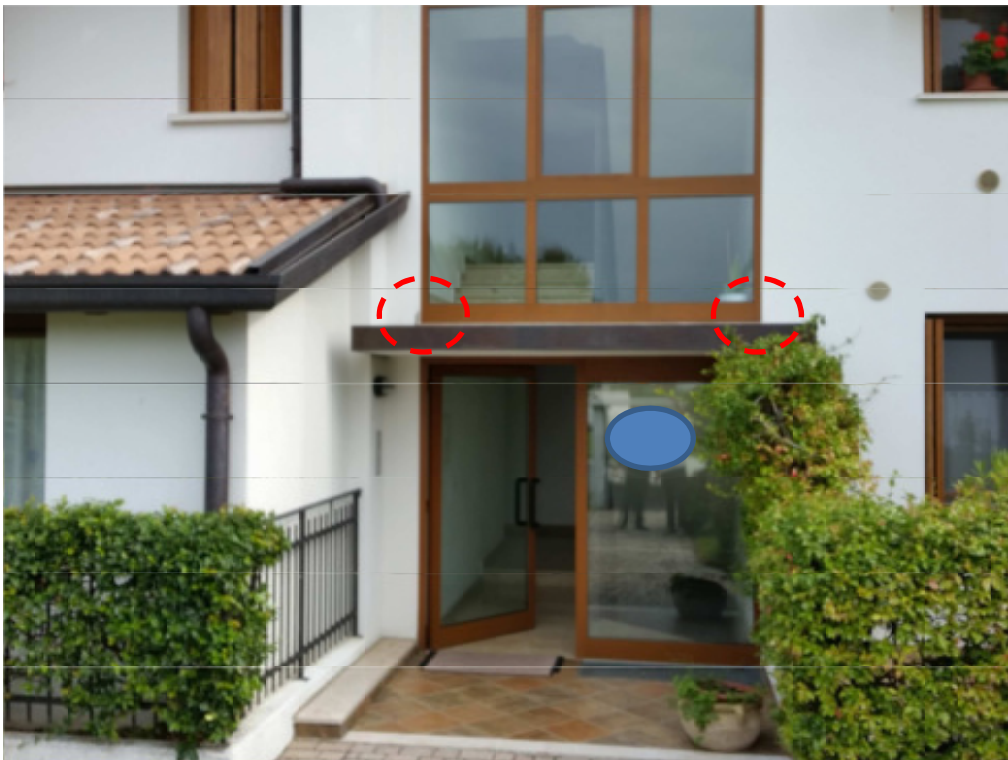
Problematiche di infiltrazione in corrispondenza del serramento di ingresso al condominio

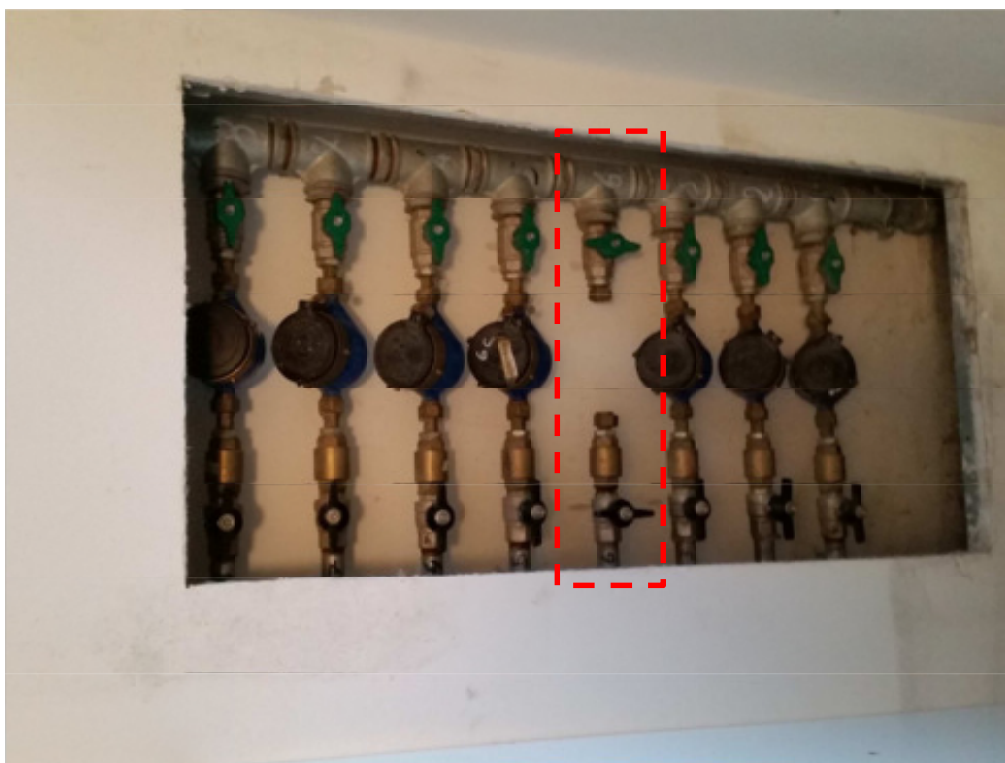
Contatori posti nell'interrato  
(si noti che non risulta installato il contatore dell'unità immobiliare  
oggetto della presente procedura esecutiva)
