Foto n° 1 - 19/02/2015 - Comune di Pravisdomini - Foglio 11 part. 495 - Veduta generale del condominio da posizione ovest in via Buodo; **l'appartamento** oggetto di esecuzione è quello indicato dalla freccia.

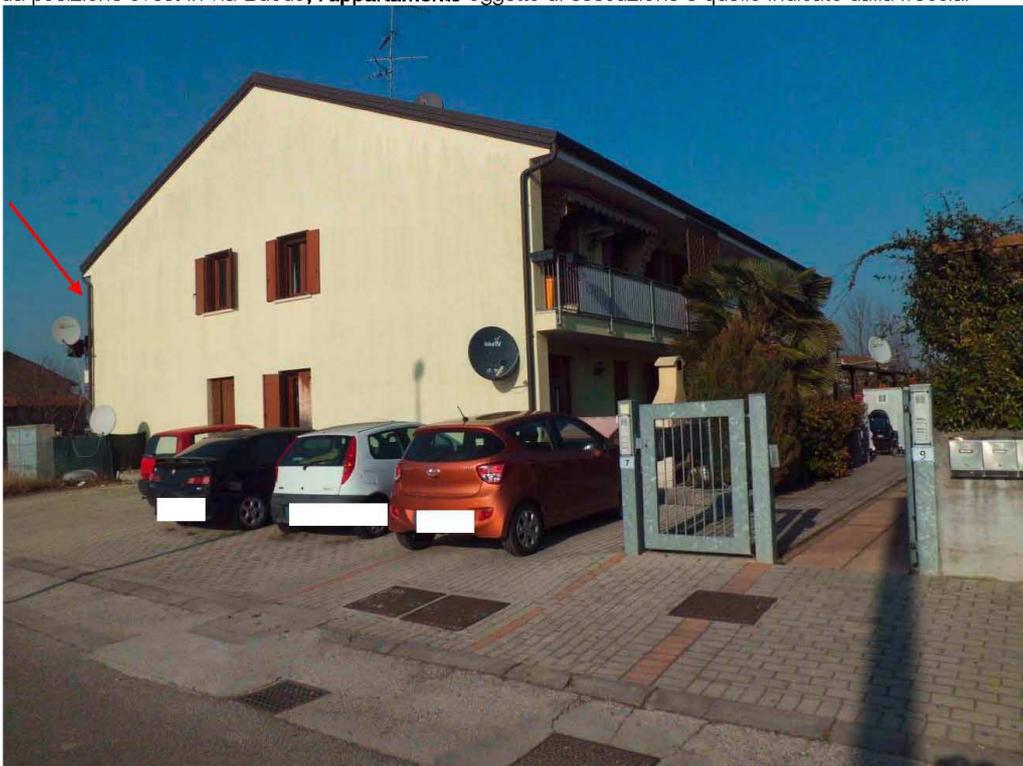
Foto n° 2 - 19/02/2015 - Comune di Pravisdomini - Foglio 11 part. 495 - Veduta generale del condominio da posizione sud in via Buodo. **Visibile il portoncino d'accesso al vialetto interno che divide il complesso condominiale.**

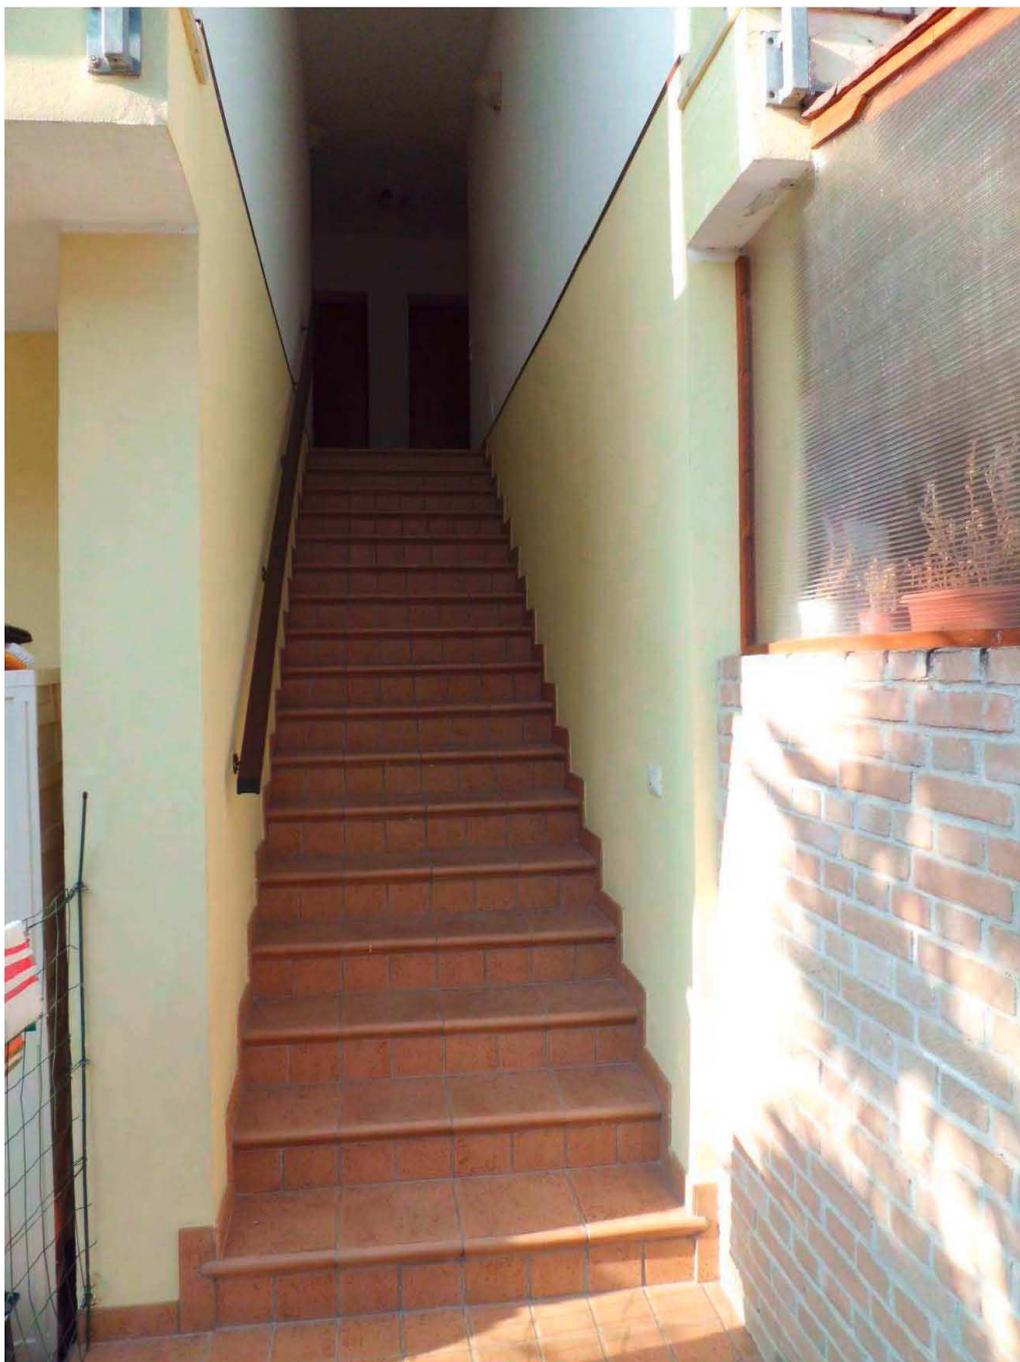
Foto n° 3 - 19/02/2015 - Comune di Pravidomini - Foglio 11 part. 495 - Scala condominiale a rampa unica che collega la parte esterna con le unità immobiliari poste al primo piano.

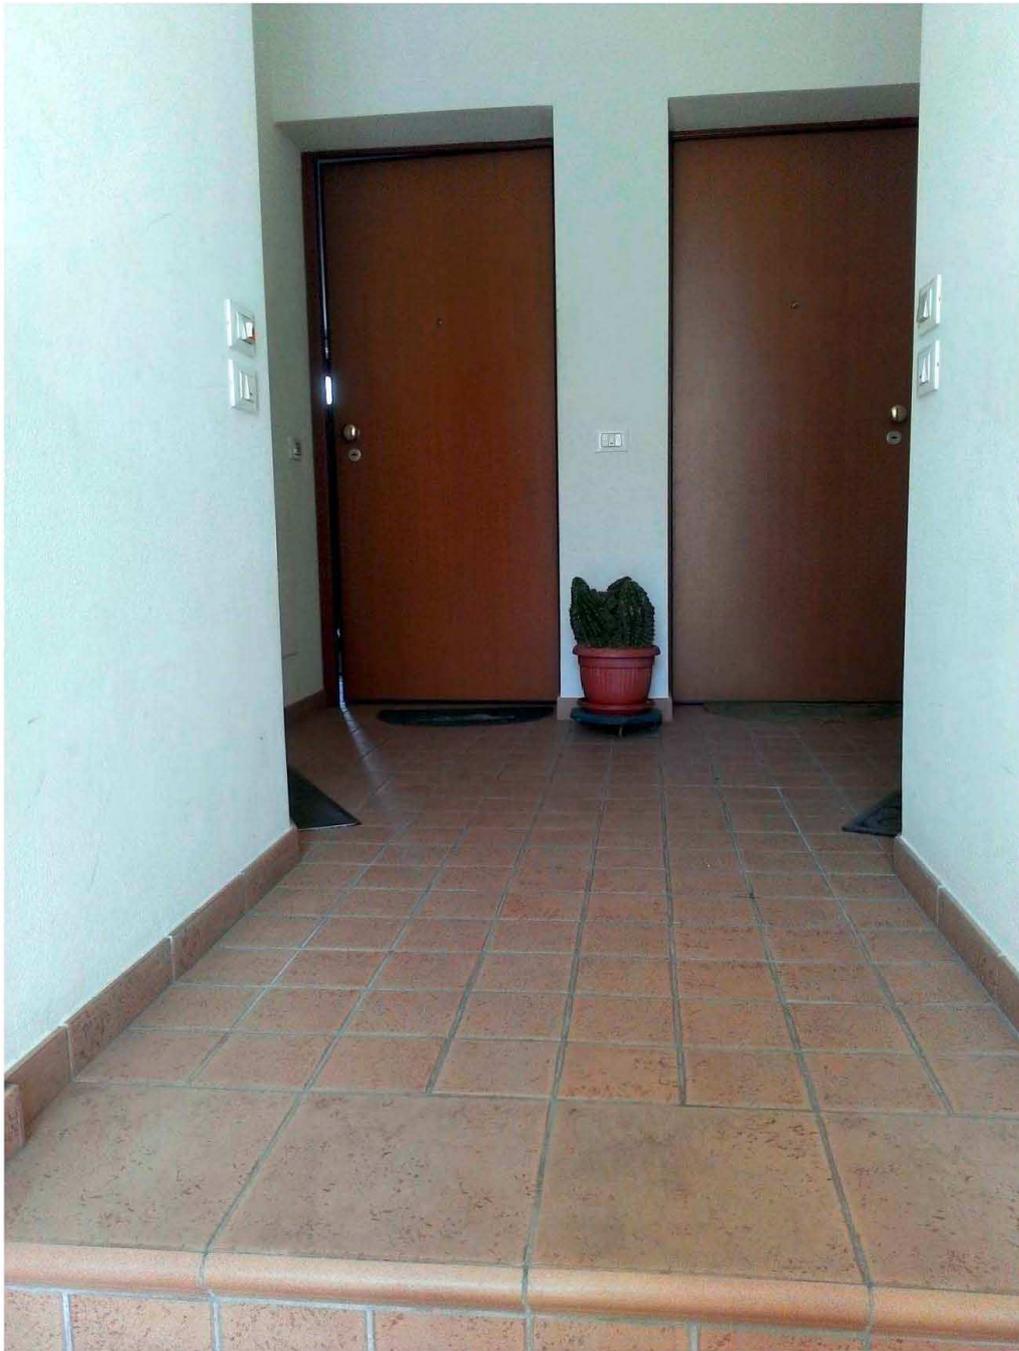
Foto n° 4 - 19/02/2015 - Comune di Pravidomini - Foglio 11 part. 495 - Pianerottolo posto al termine della scala di cui **alla foto precedente**. **La porta d'ingresso dell'appartamento eseguito è quella a sinistra.**

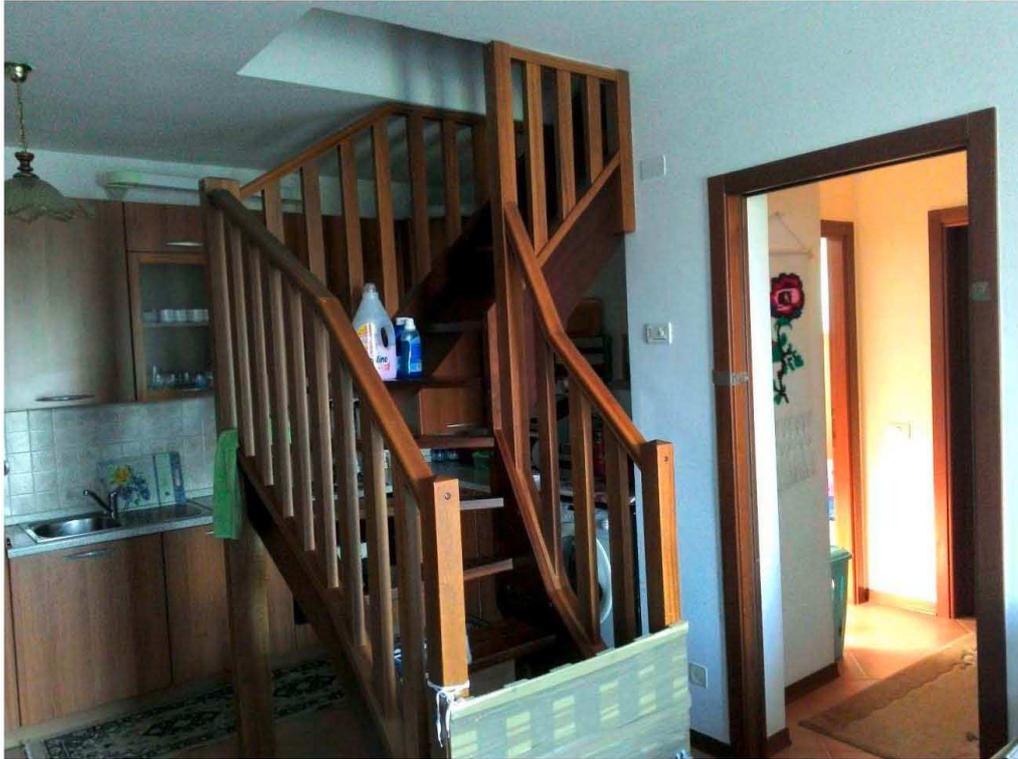
Foto n° 5 - 19/02/2015 - Comune di Pravidomini – Foglio 11 part. 495 sub.10 - Veduta **dell'angolo cottura** posto a sinistra della porta d'**ingresso**. In primo piano la scala in legno che permette di accedere al piano superiore. Sulla destra il disimpegno del reparto notte.

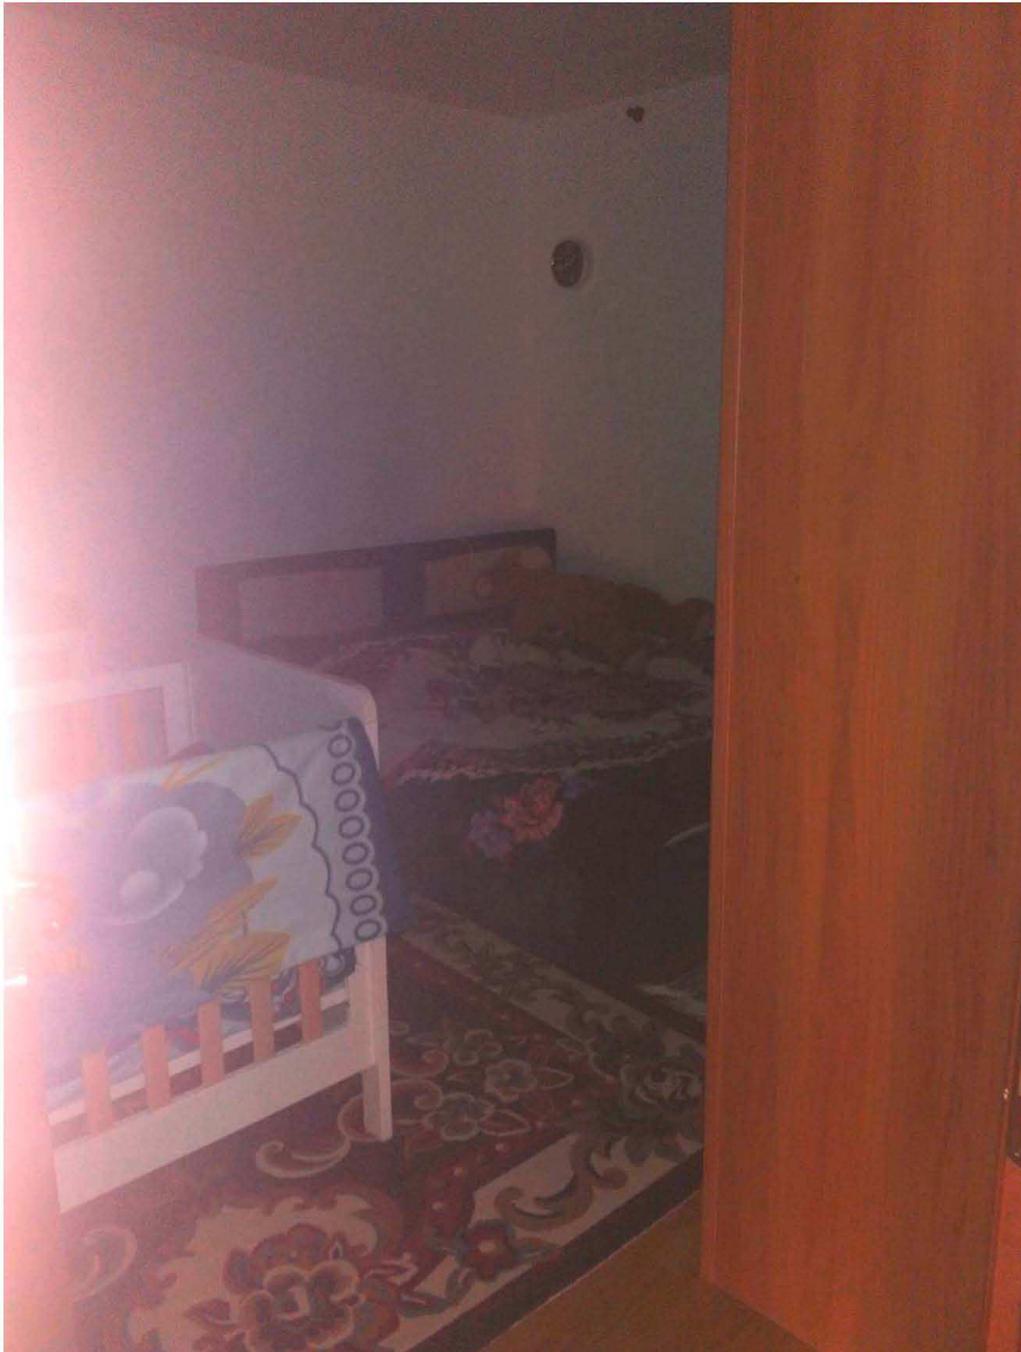
Foto n° 6 - 19/02/2015 - Comune di Pravisdomini - Foglio 11 part. 495 sub.10 - Camera da letto matrimoniale posta in prossimità al bagno.

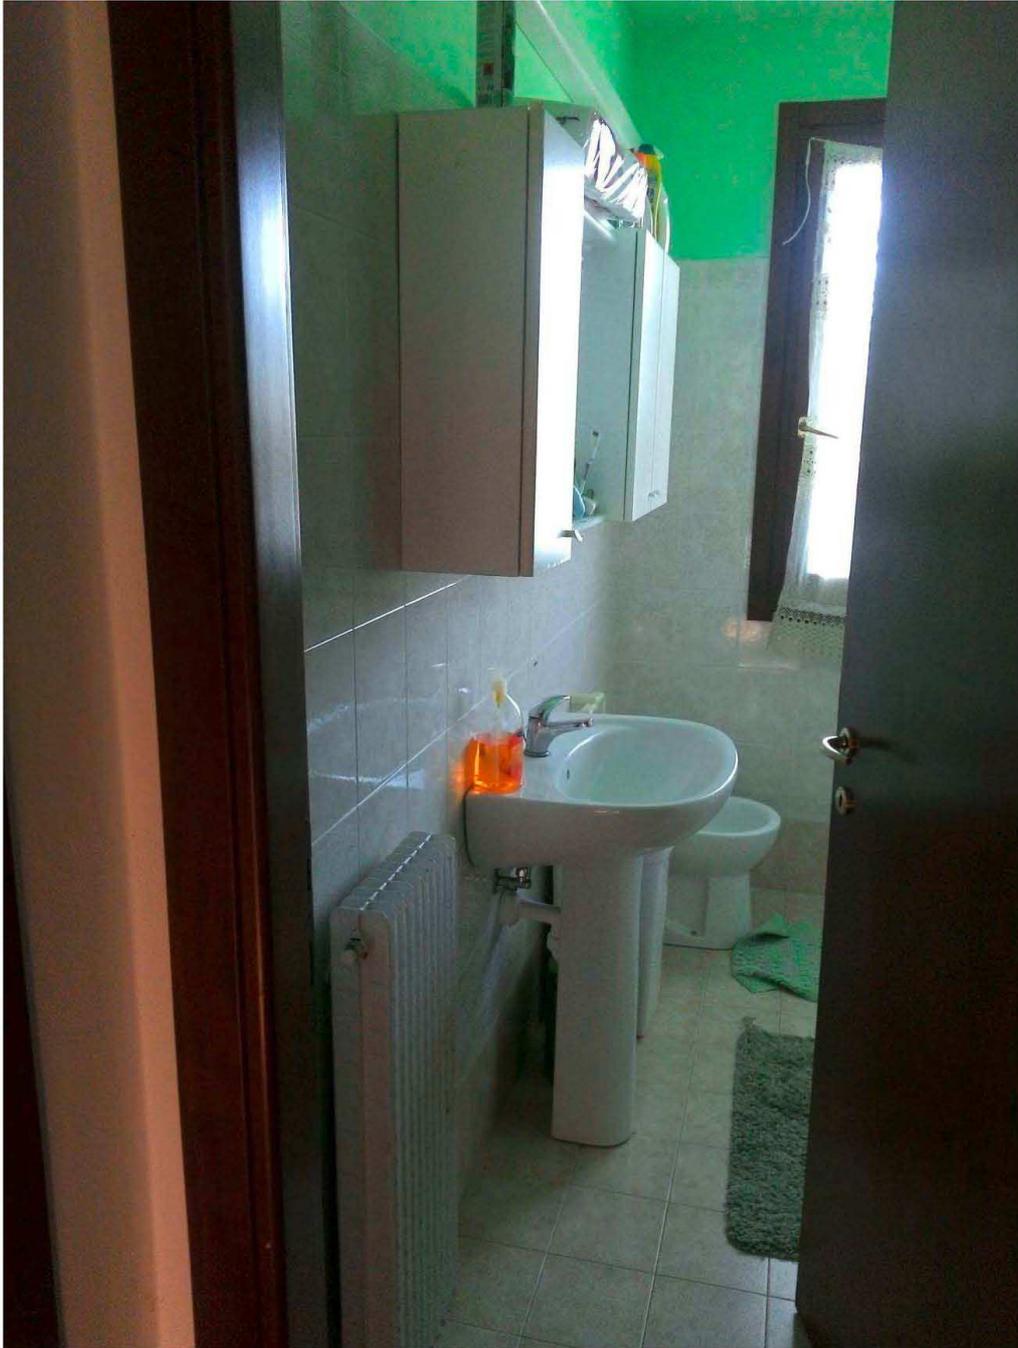
Foto n° 7 - 19/02/2015 - Comune di Pravisdomini - Foglio 11 part. 495 sub.10 - Unico bagno presente nell'appartamento, dotato di sanitari e vasca.

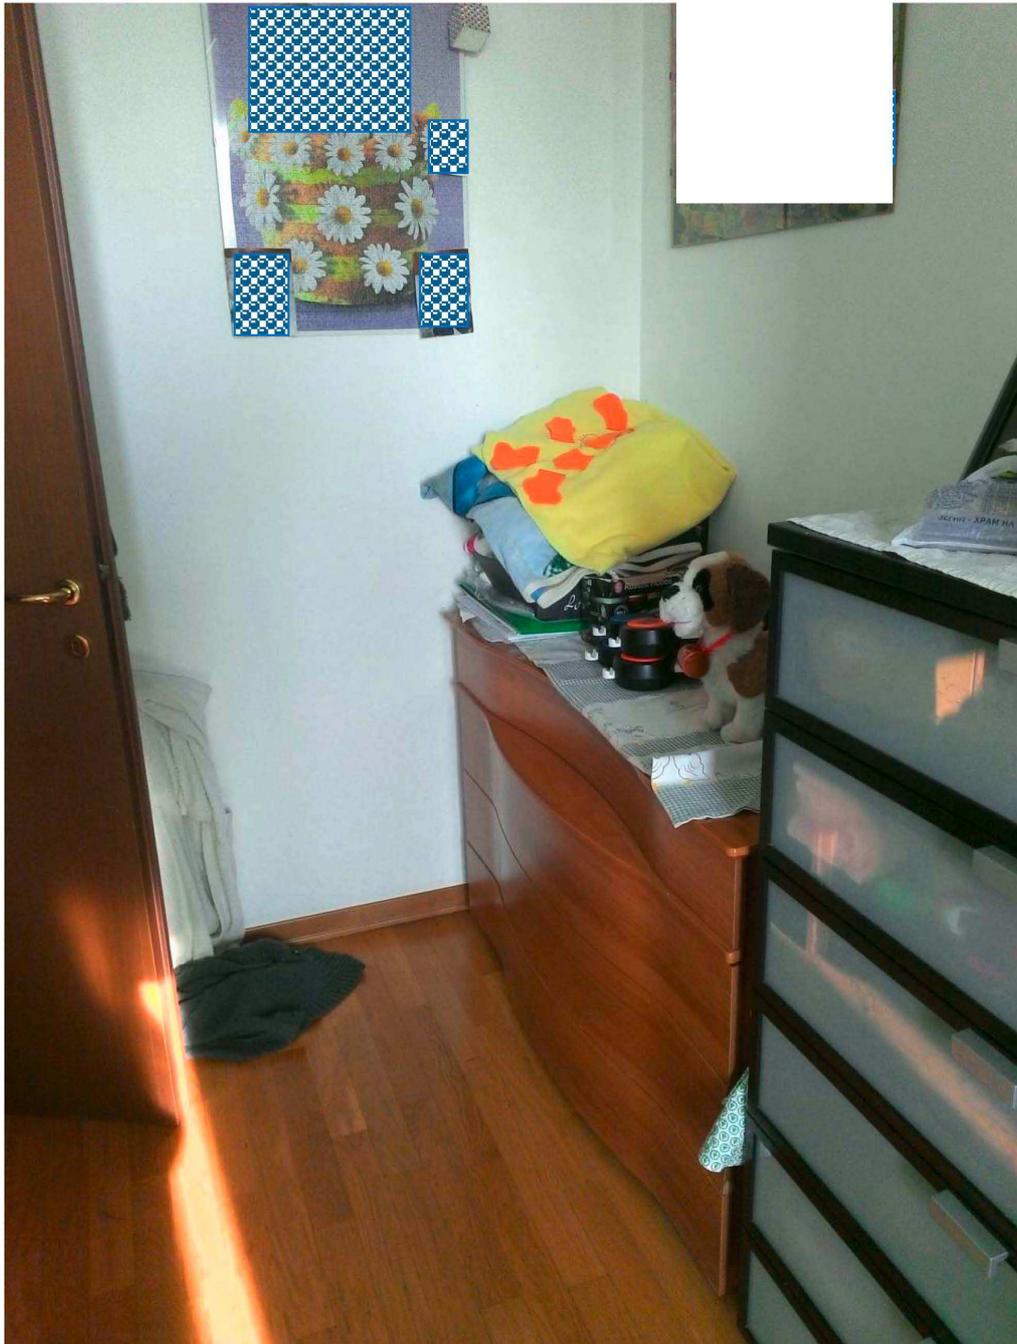
Foto n° 8 - 19/02/2015 - Comune di Pravisdomini - Foglio 11 part. 495 sub.10 - Camera singola limitrofa alla camera matrimoniale.

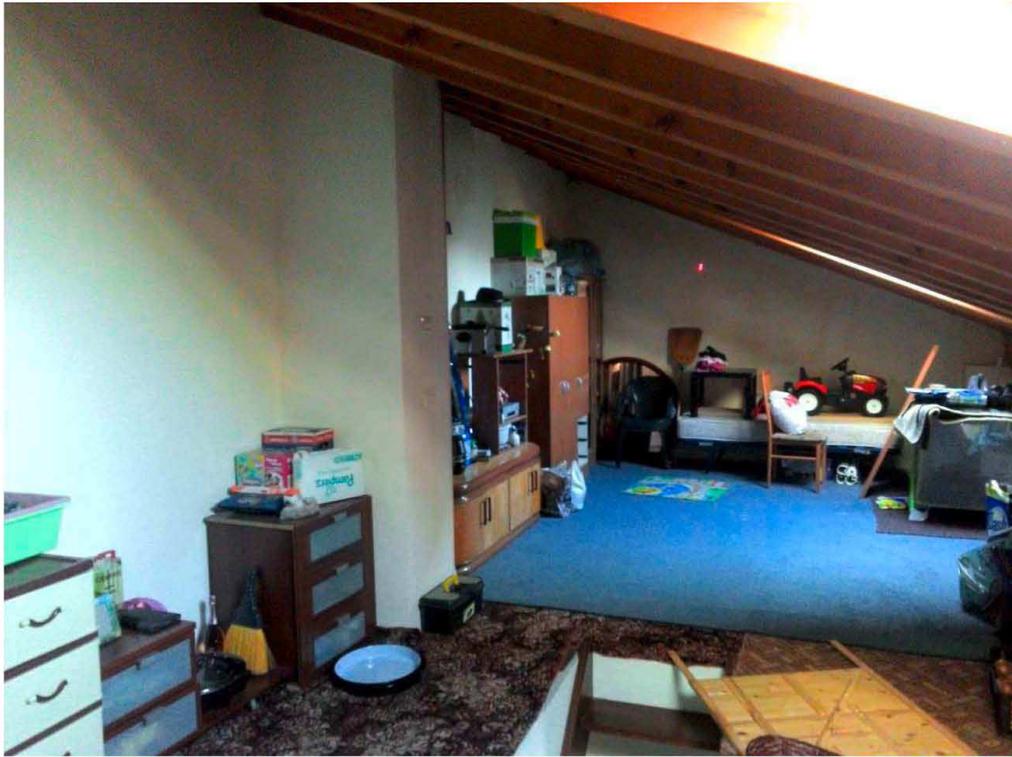
Foto n° 9 - 19/02/2015 - Comune di Pravisdomini - Foglio 11 part. 495 sub.10 - Sottotetto non abitabile formato da un unico vano. Il soffitto, **formato da travi di legno, ha un'altezza variabile e non permette la posizione eretta su tutta la superficie.** Sono presenti due lucernari **che favoriscono l'entrata di luce naturale.**

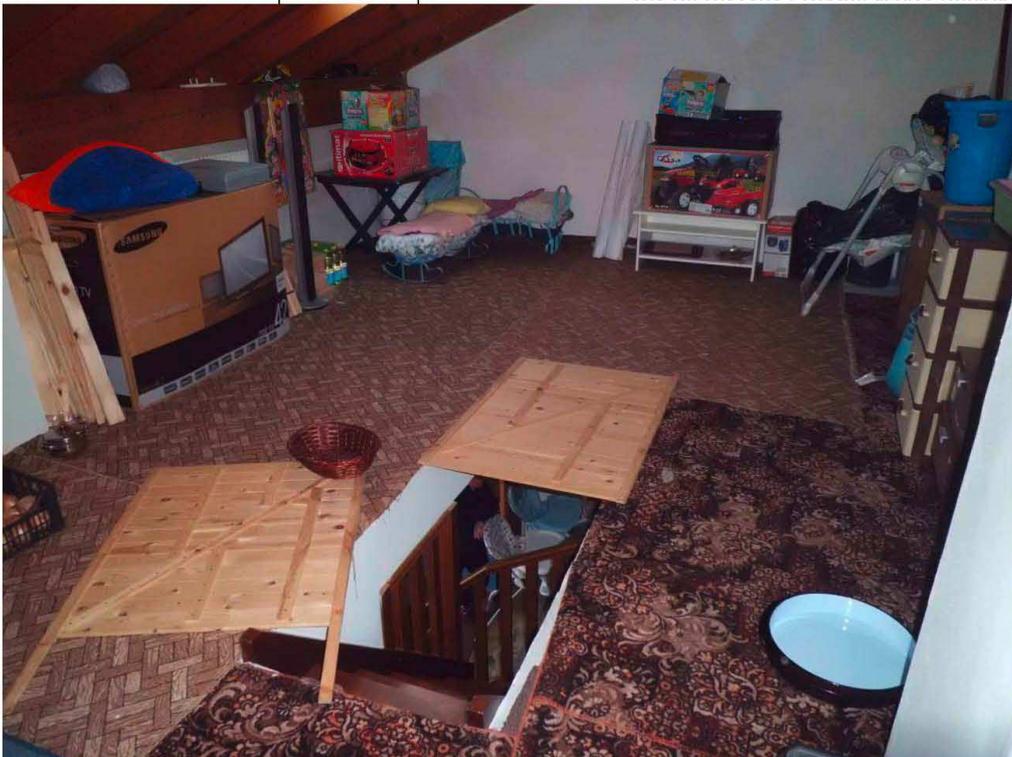
Foto n° 10 - 19/02/2015 - Comune di Pravisdomini - Foglio 11 part. 495 sub.10 - Sottotetto. Visibile la botola di ingresso che è collegata alla ripida scala in legno che scende in soggiorno, visibile nella precedente foto n.5.

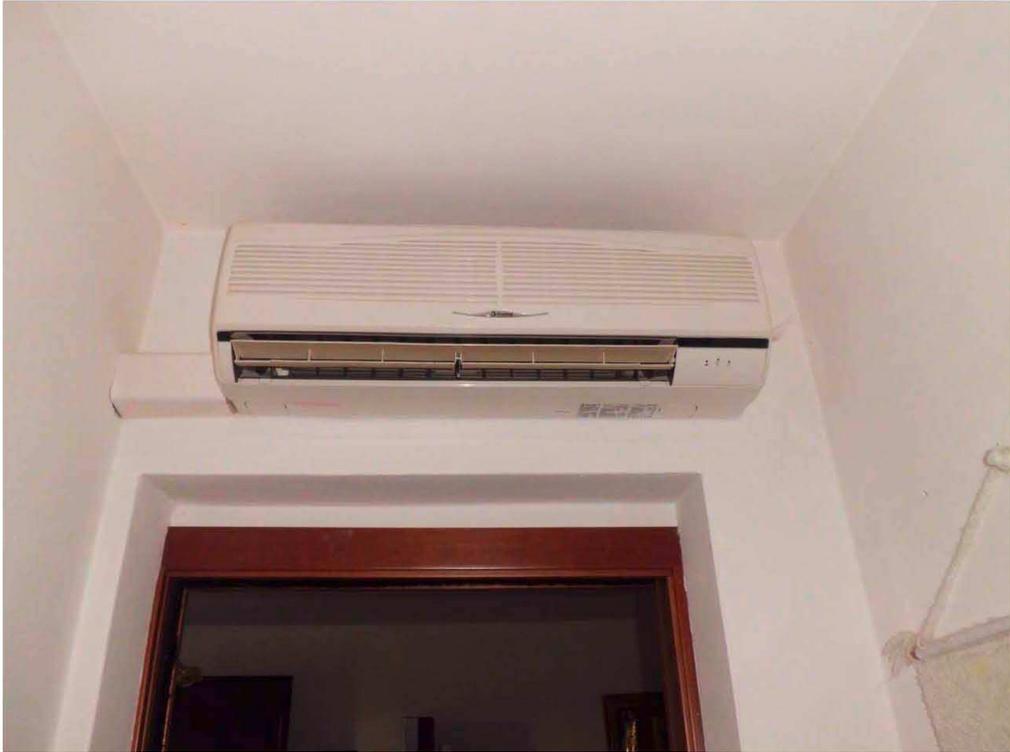
Foto n° 11 - 19/02/2015 - Comune di Pravidomini - Foglio 11 part. 495 sub.10 - Impianto di condizionamento. Split posizionato sopra la porta che collega il soggiorno con il disimpegno reparto notte. La foto è scattata dal disimpegno.

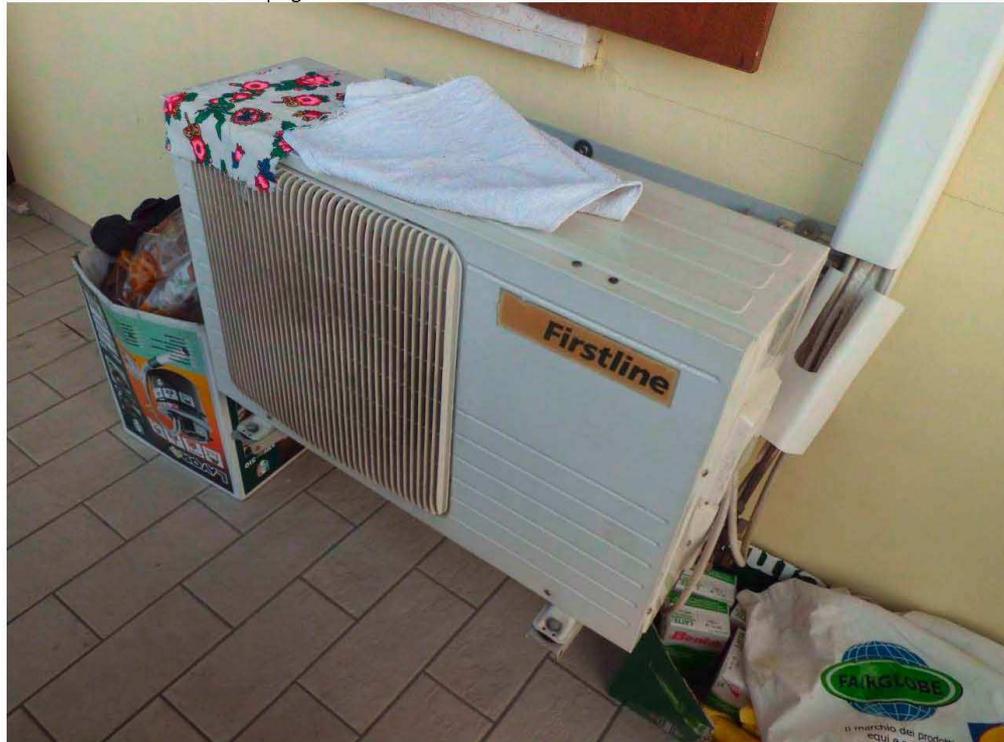
Foto n° 12 - 19/02/2015 - Comune di Pravidomini - Foglio 11 part. 495 sub.10 - Impianto di condizionamento. Particolare del condizionatore posto nella terrazza esterna.

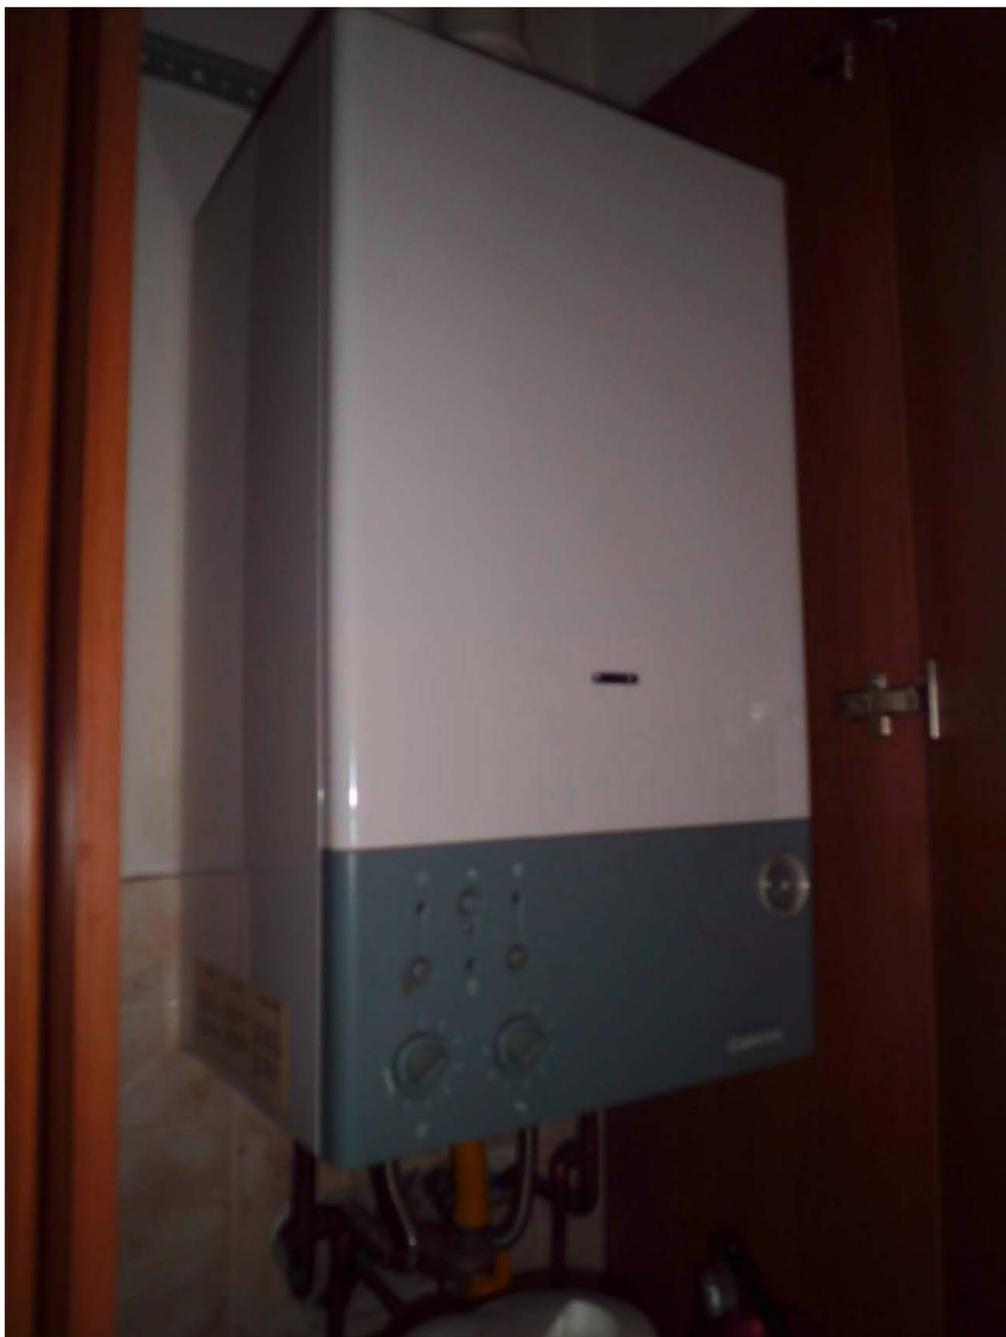
Foto n° 13 - 19/02/2015 - Comune di Pravisdomini - Foglio 11 part. 495 sub.10 - Impianto di riscaldamento: caldaia murale posta all'interno di un armadio nell'angolo cottura del soggiorno.

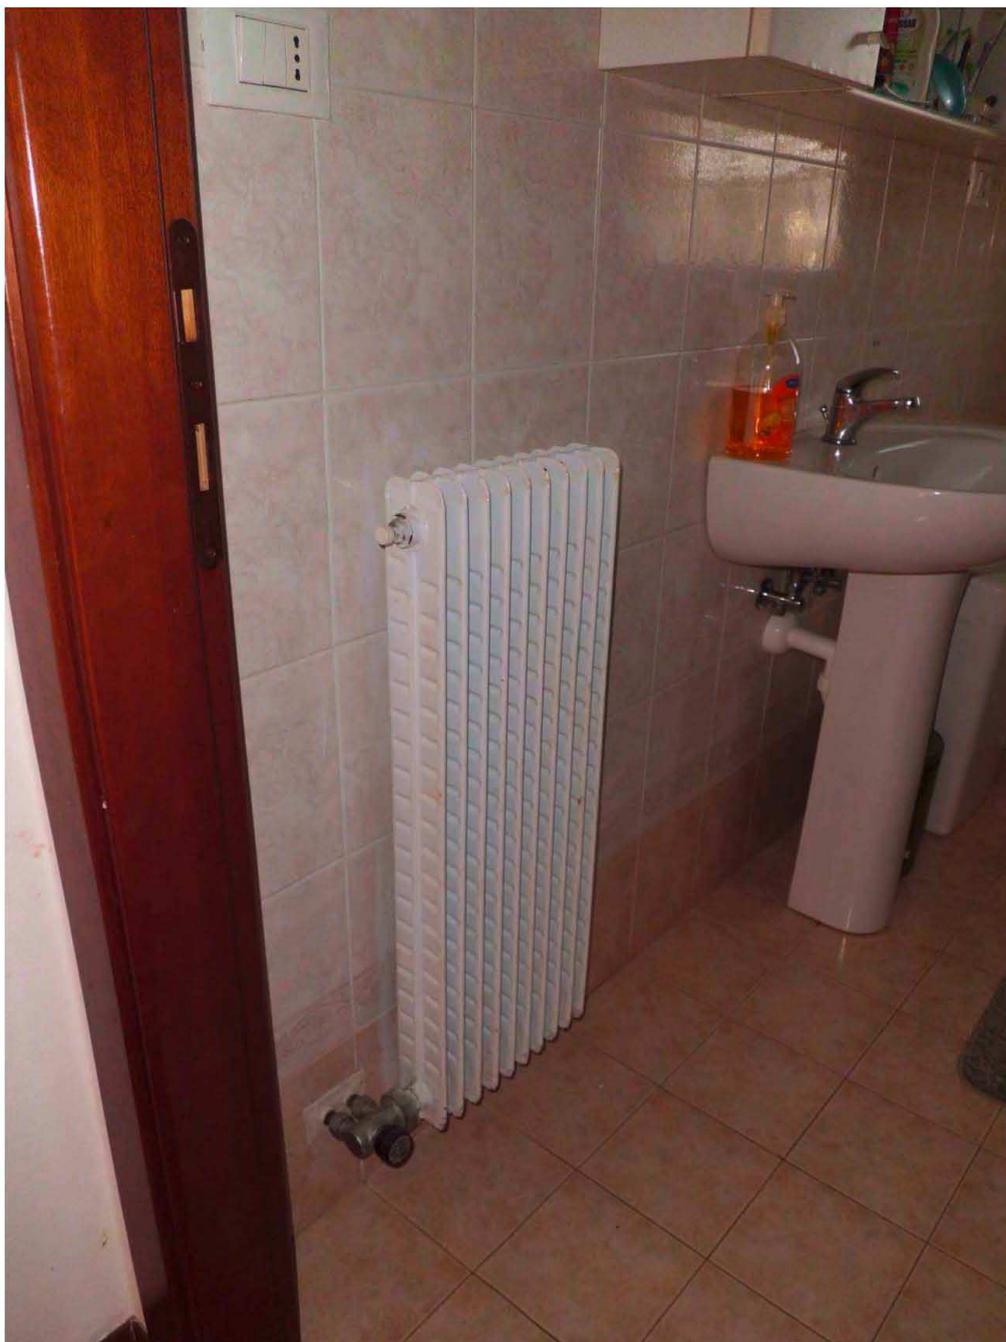
Foto n° 14 - 19/02/2015 - Comune di Pravisdomini - Foglio 11 part. 495 sub.10 - Impianto di riscaldamento: radiatore lamellare posto **all'interno del vano uso bagno**.

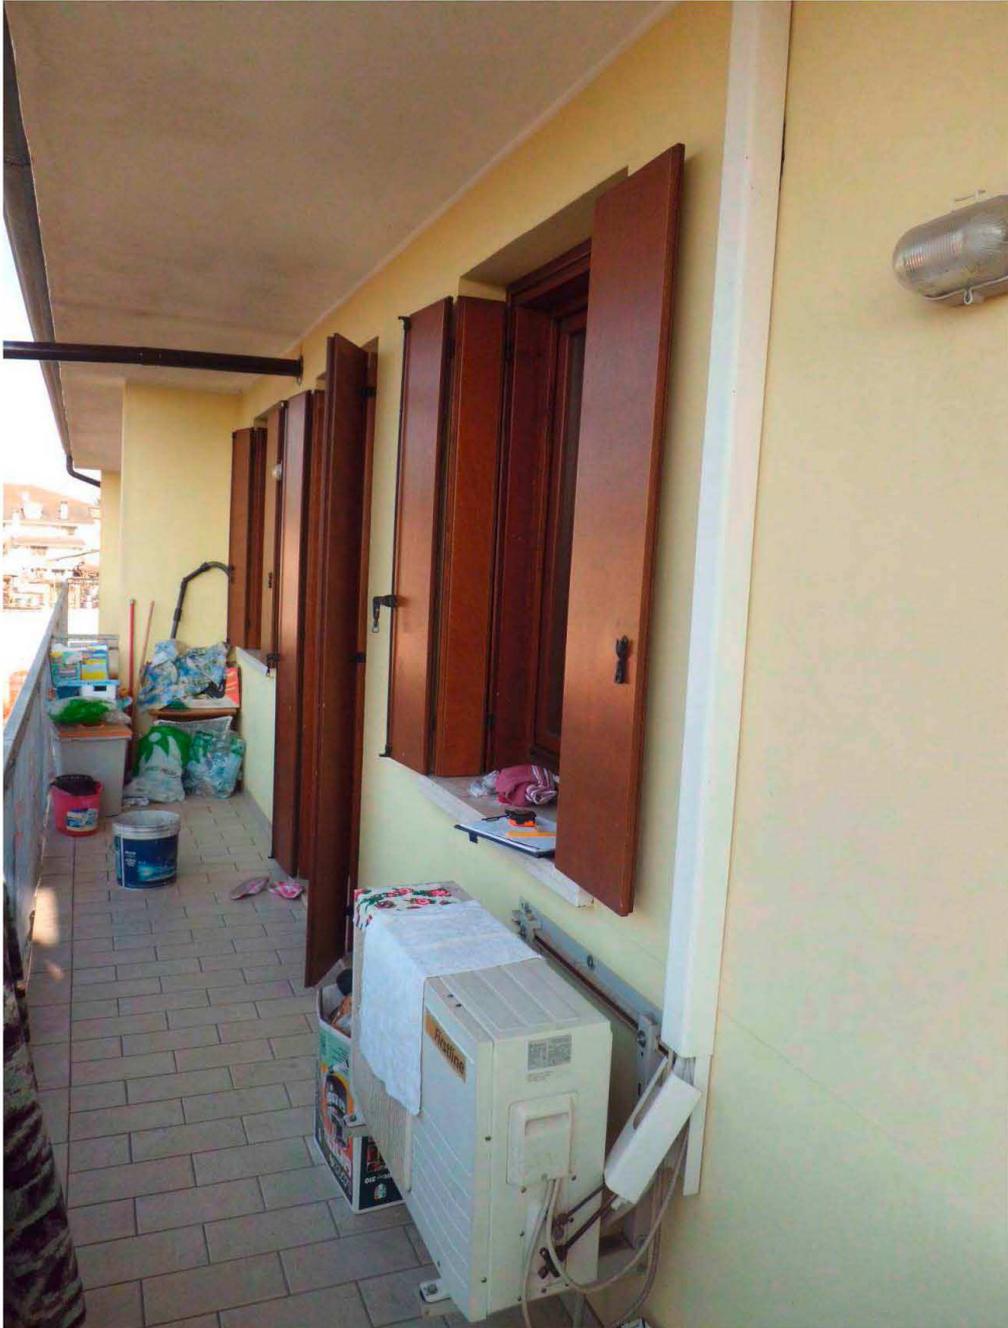
Foto n° 15 - 19/02/2015 - Comune di Pravisdomini - Foglio 11 part. 495 sub.10 - terrazza posta sul lato nord-ovest dell'edificio. Visibili in sequenza la finestra del bagno, la porta-finestra e la finestra del soggiorno. Sotto la finestra del bagno è visibile il condizionatore di cui alla precedente foto 12.
