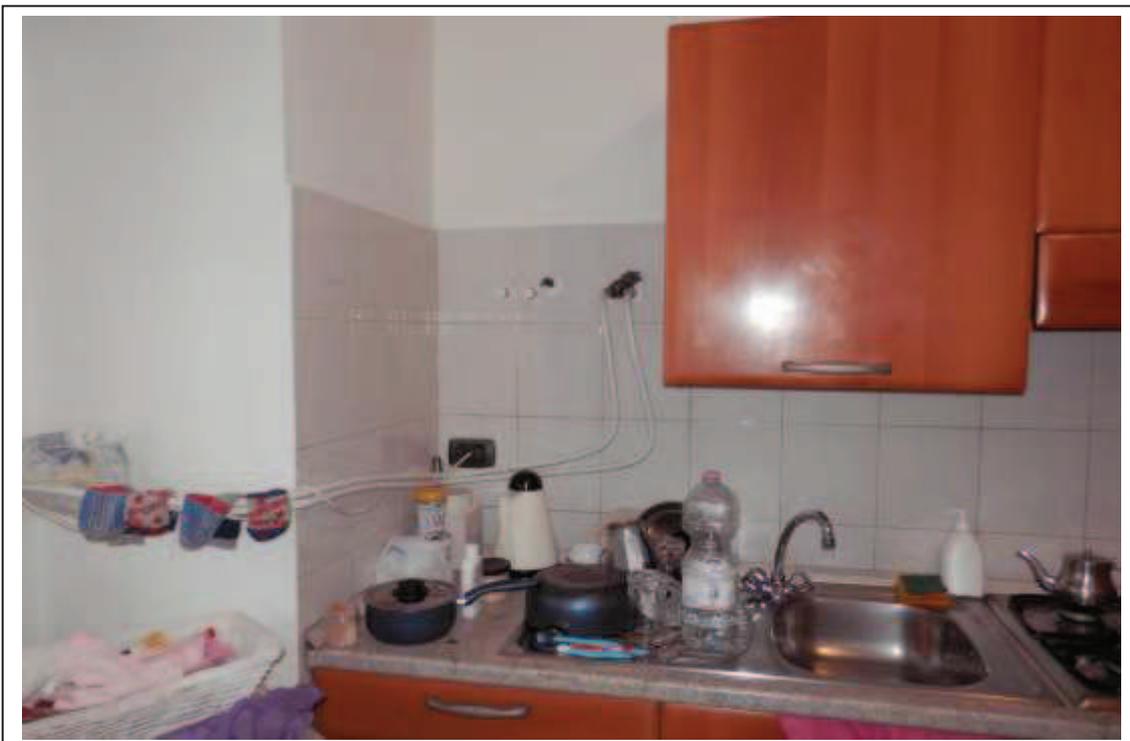
Fotografia n° 8 – Vista della parte destinata alla cottura con inadeguato allaccio delle tubature dell'acqua agli attacchi destinati alla caldaia murale, non installata

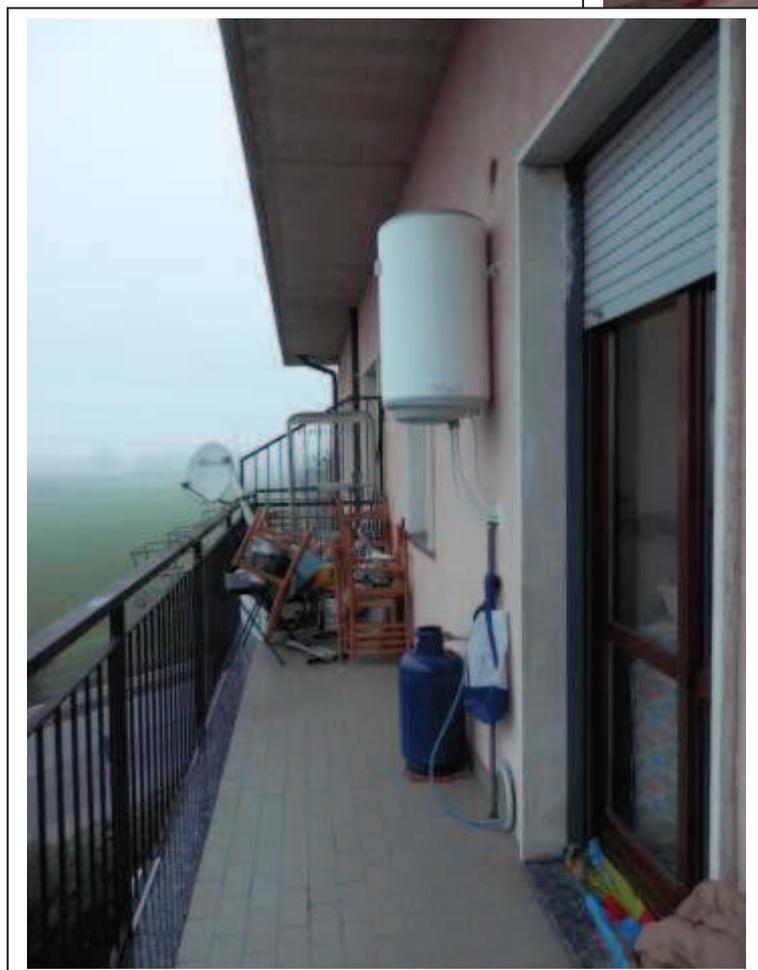
Fotografia n°12 – Vista del balcone dove si nota la presenza della bombola del gas e del boiler elettrico.
