TRIBUNALE DI MILANO - SEZIONE ESECUZIONI IMMOBILIARI

## Procedura R.G.E 3022 / 2012

## Allegato fotografico

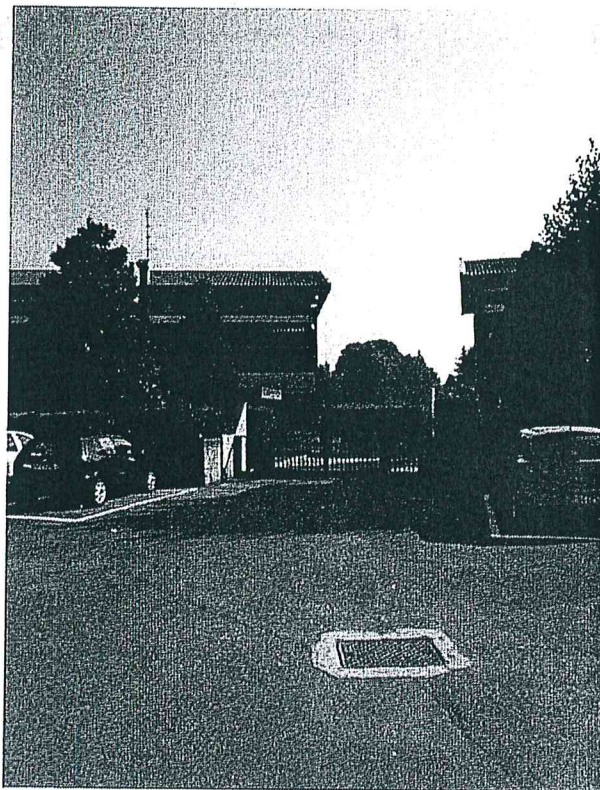
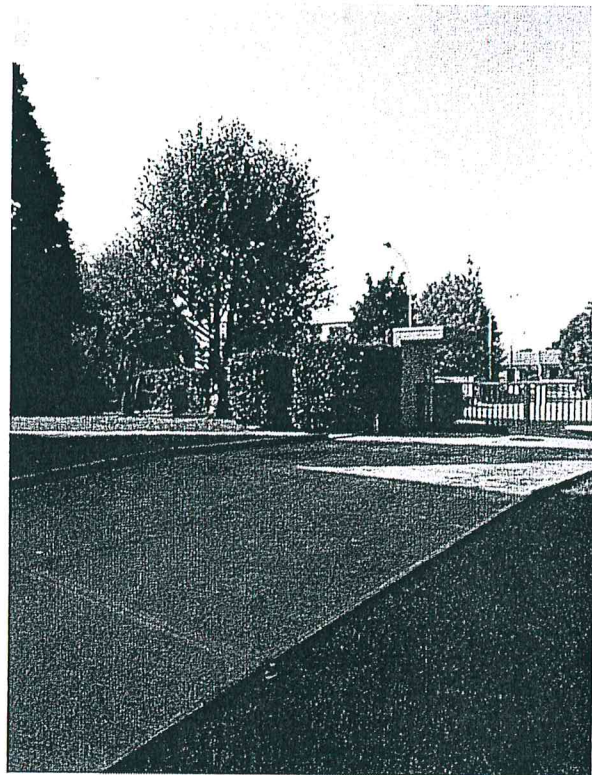
Ingresso pedonale e carrabile da via Aldo Moro n.6

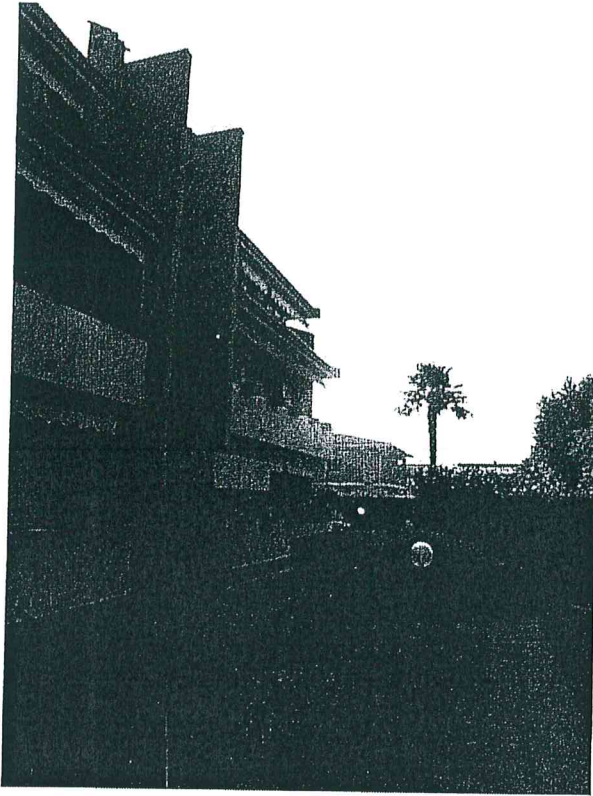
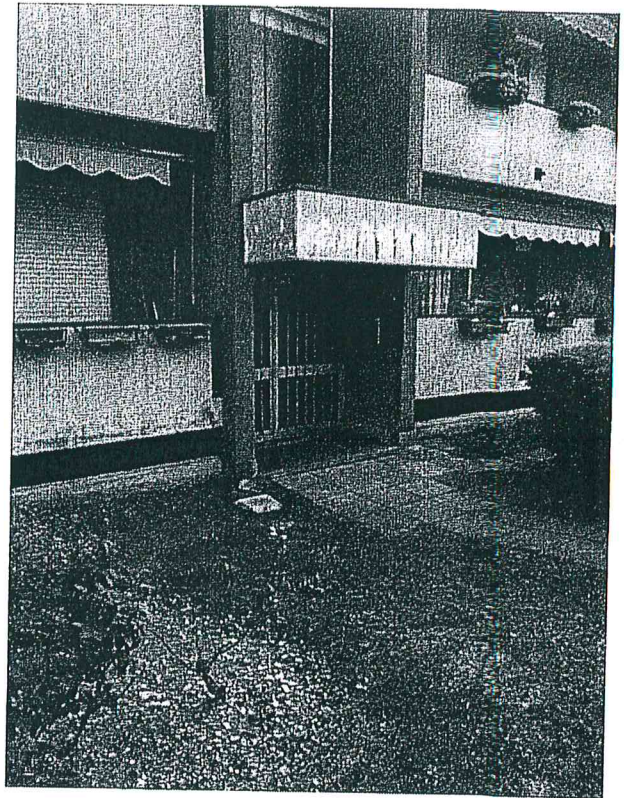
Particolari del fabbricato n.2 scala C / 3, sviluppato su tre piani fuori terra, ove è sita l'unità immobiliare in oggetto al piano rialzato; *accesso alle unità immobiliari tramite scala comune.*

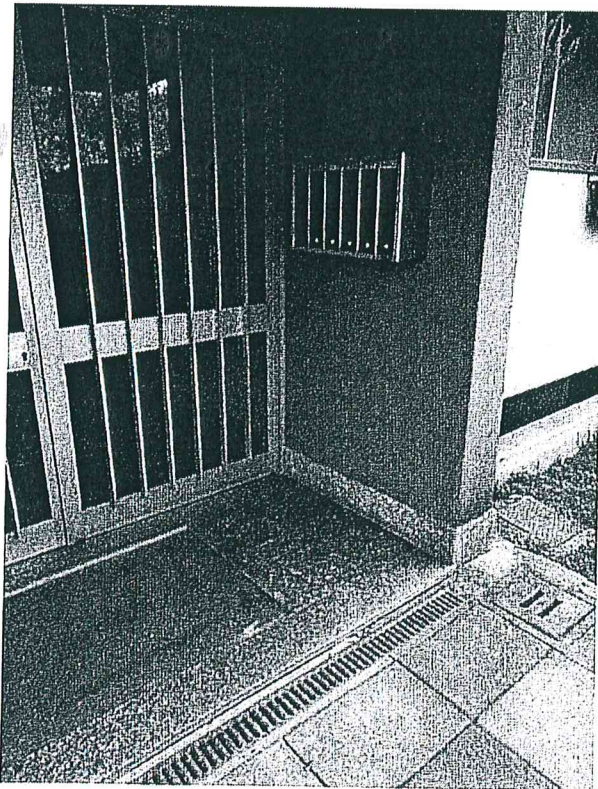
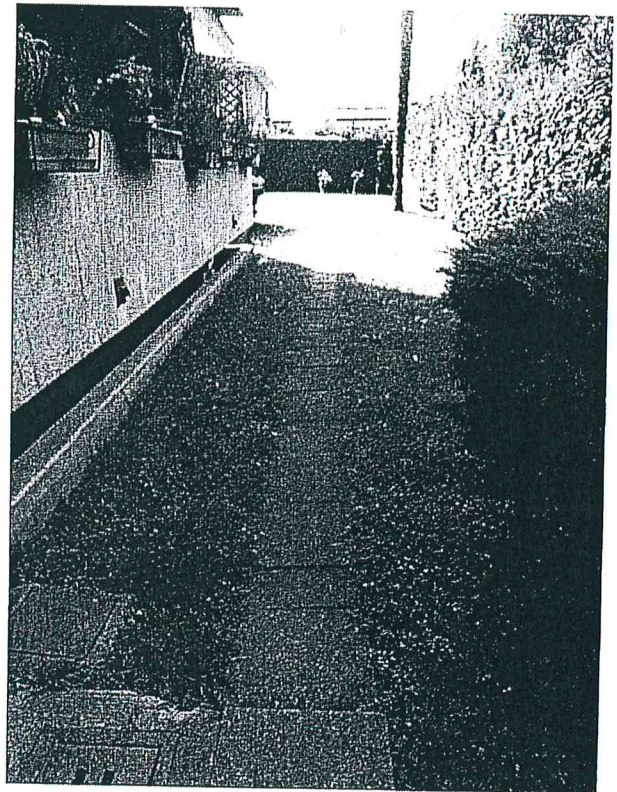
Particolare del portone d'ingresso all'atrio della scala C / 3 realizzato in alluminio e vetrato. Particolare del balcone di proprietà, sul fronte est, in affaccio su giardino comune; *pavimentazioni in granito, c.l.s. e balaustre in c.a.*

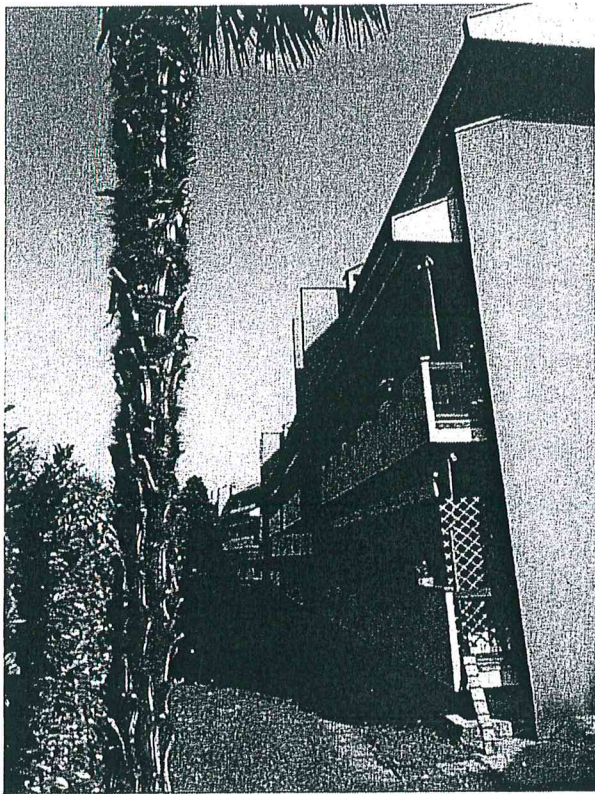
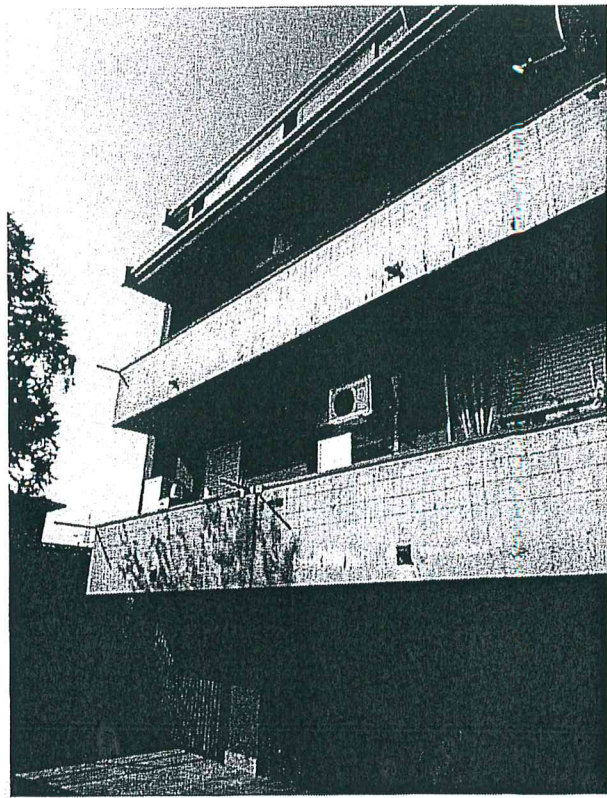
Particolari dei due balconi di proprietà, uno sul fronte est e l'altro sul fronte ovest in affaccio sul corsello carrabile, realizzati con balaustra in c.a. (accesso al corsello boxes tramite scala interna dall'atrio portineria e una piccola scala esterna laterale); *pavimentazione in battuto di cemento e battiscopa in granito.*

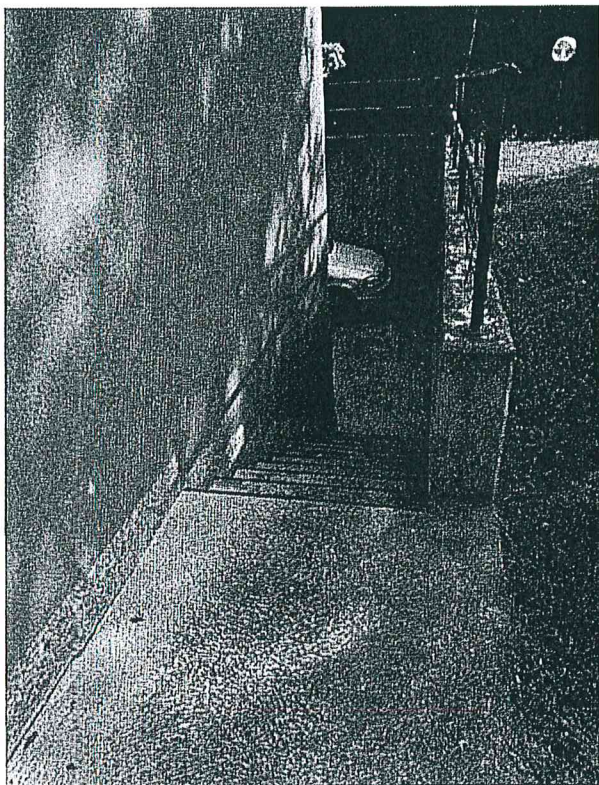
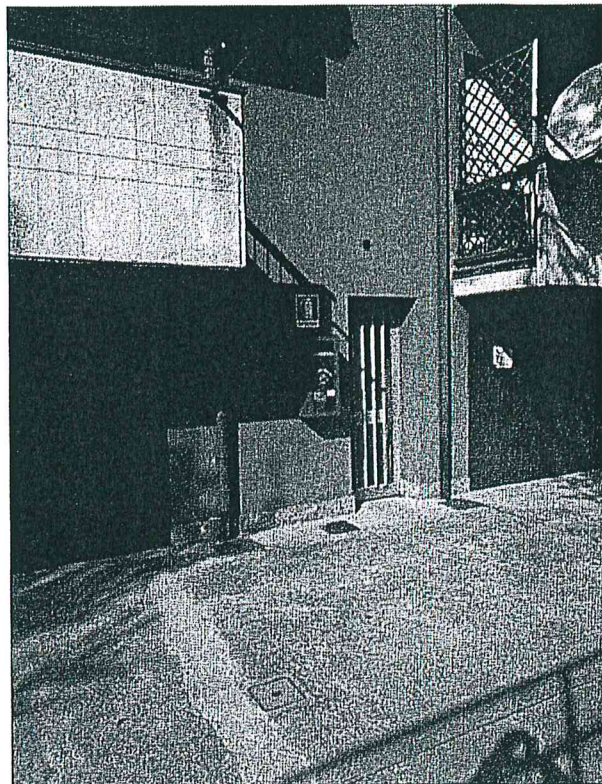
Particolari degli accessi al corsello carrabile; *porta d'accesso diretto all'atrio portineria realizzata in alluminio satinato e vetrata.*

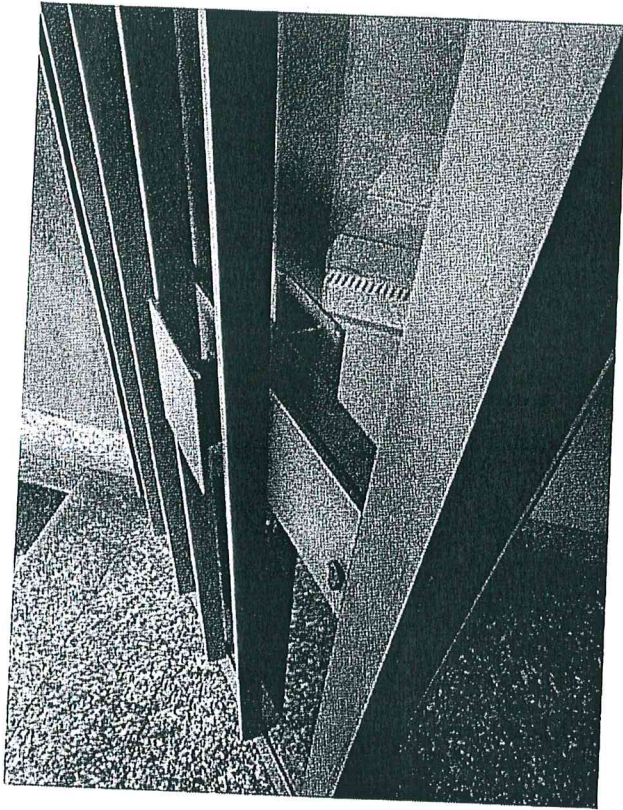
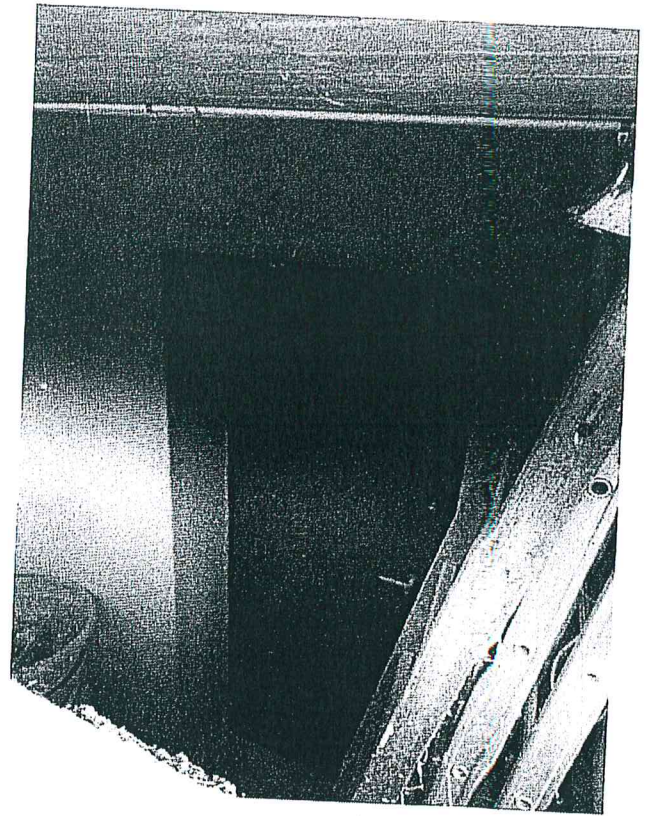
Particolari degli accessi all'atrio del fabbricato n.2 e al locale cantina, di proprietà, identificato all'interno di un corsello rilevato sul fronte est; pavimentazioni in granito e porta della cantina in ferro con serratura.

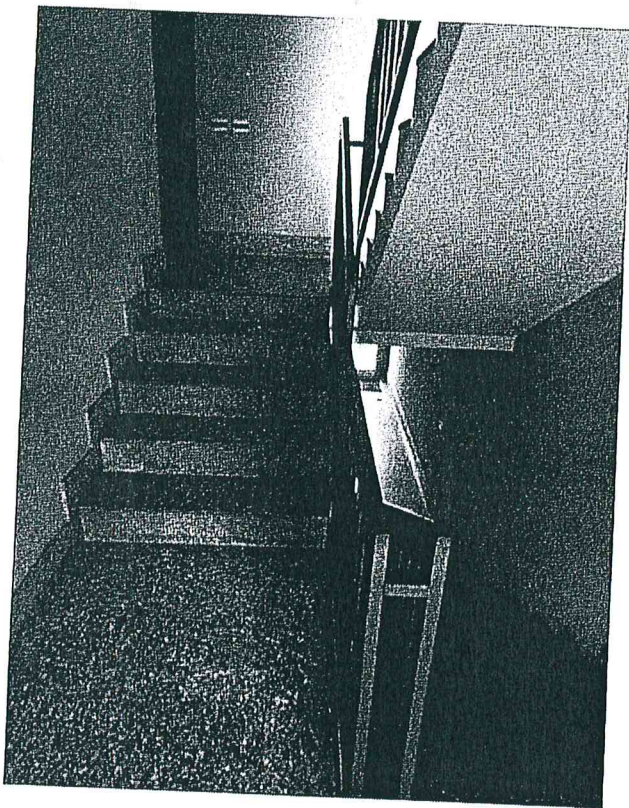
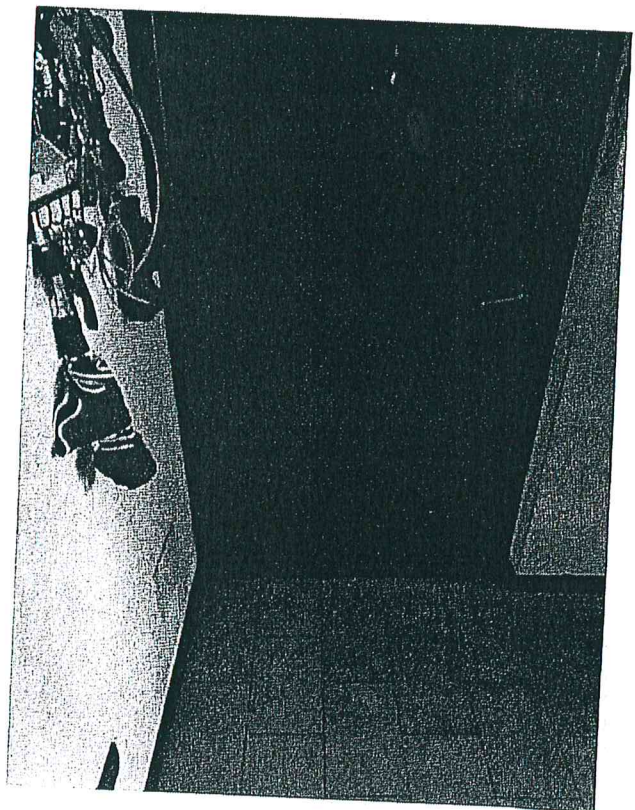
Particolari dei rivestimenti in granito e in monocottura rilevati nelle parti comuni e nel locale giorno dell'unità immobiliare oggetto di perizia; porta d'ingresso blindata.

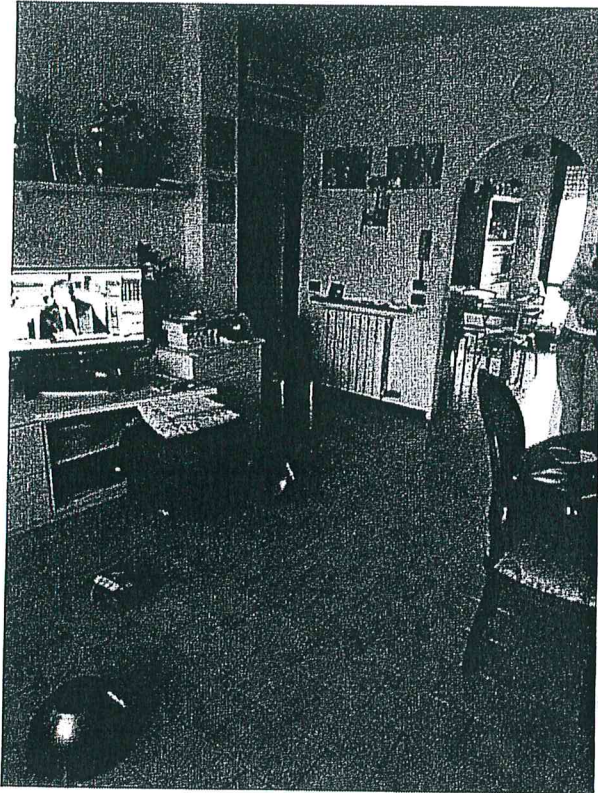
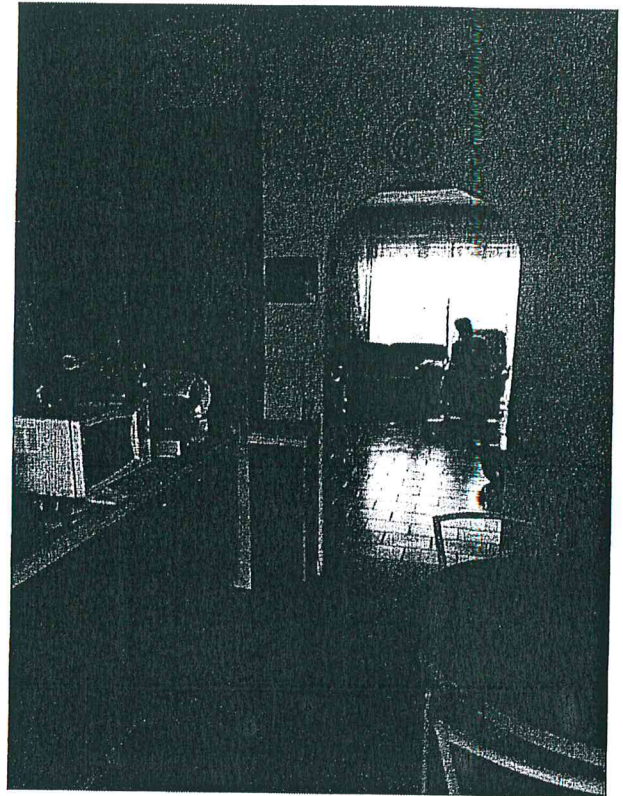
Particolare del locale giorno e del locale cucina; *presenza di due condizionatori, radiatori metallici e pavimentazioni in monocottura.*

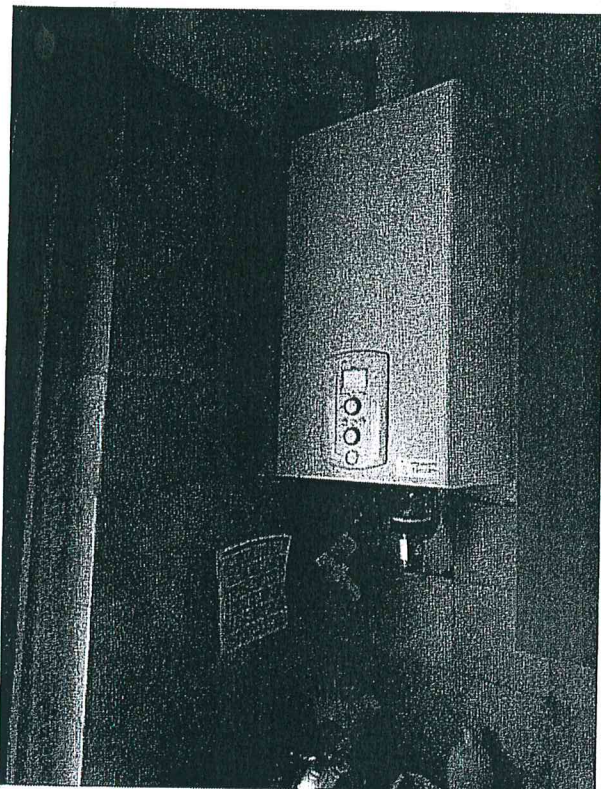
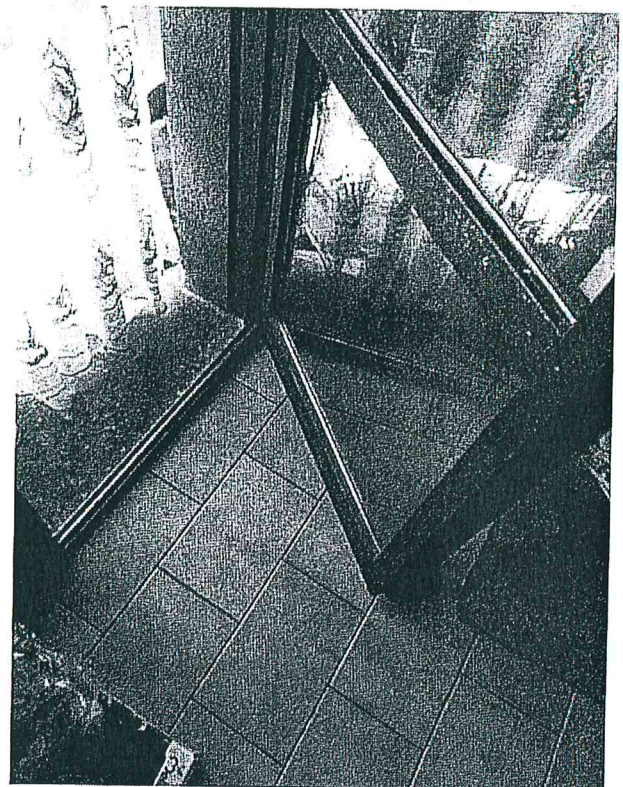
Impianto di riscaldamento autonomo con nuova l'installazione di caldaia a muro turbo, radiatori metallici e infissi in legno con doppi vetri rilevati in tutti i locali dell'unità immobiliare oggetto di perizia.

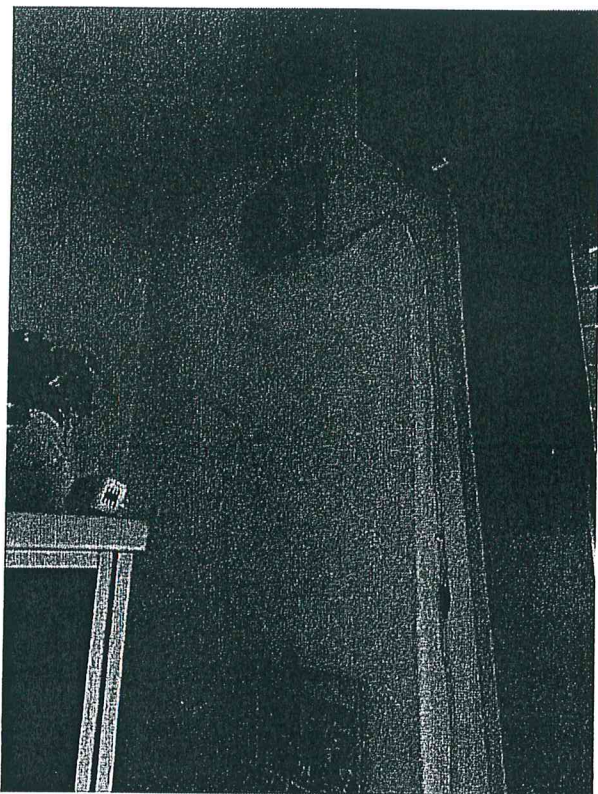
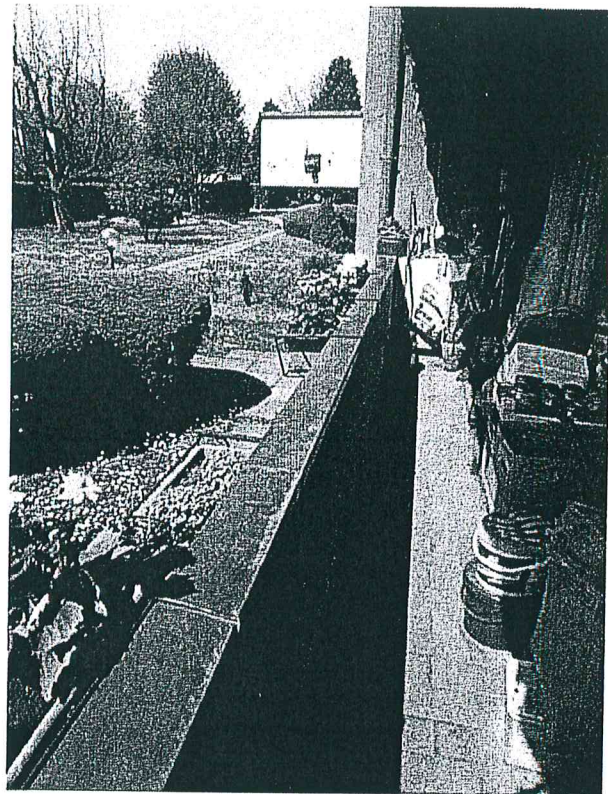
Particolari dell'impianto di aspirazione e delle lattonerie relative ai due balconi dell'unità immobiliare oggetto di perizia; *pavimentazioni in monocottura ed impianto d'illuminazione.*

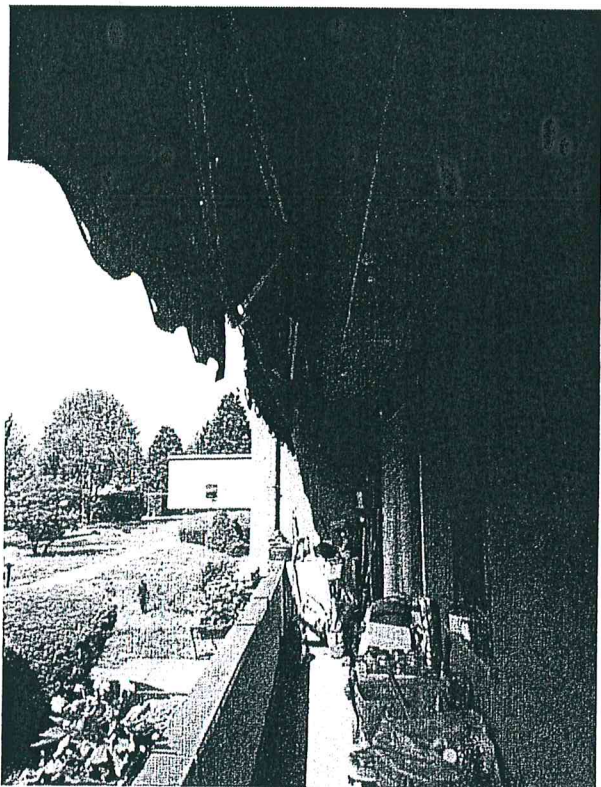
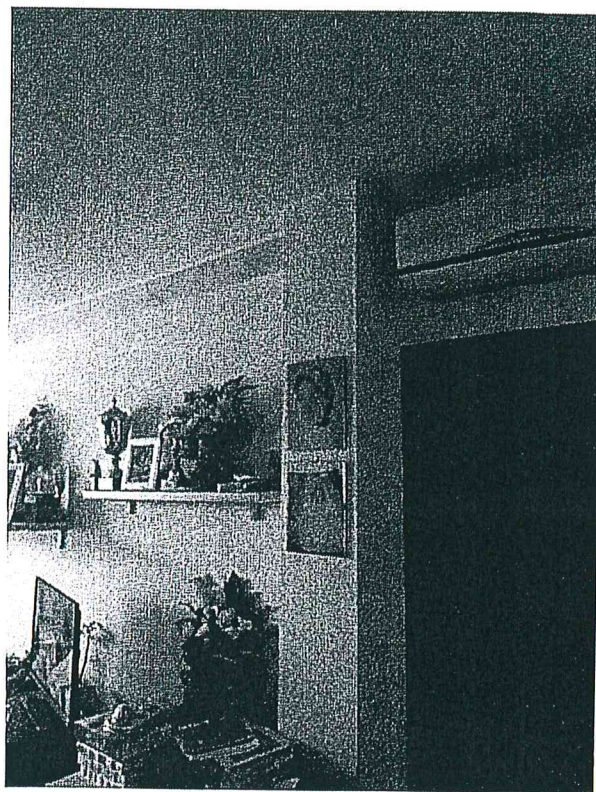
Particolari dell'impianto d'illuminazione dei balconi e dell'impianto di condizionamento rilevati nell'unità immobiliare oggetto di perizia; *infissi interni in legno tamburato non vetrati.*

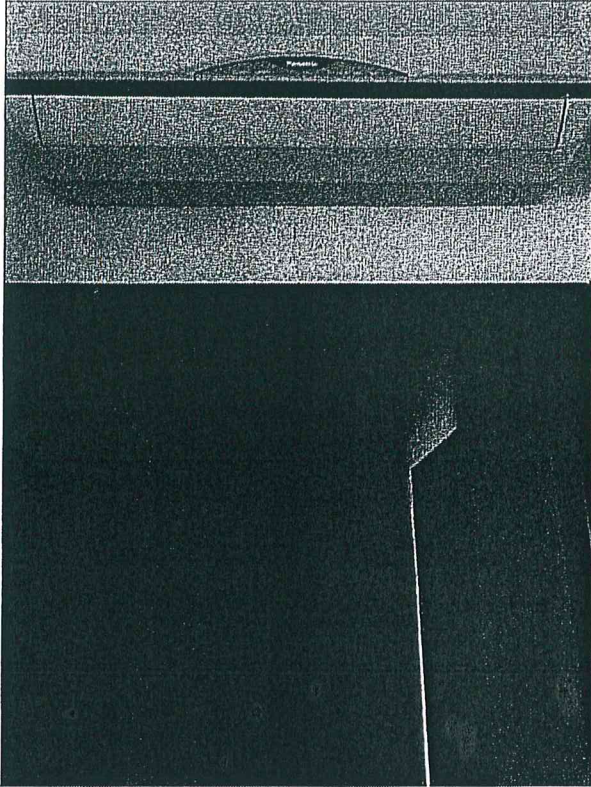
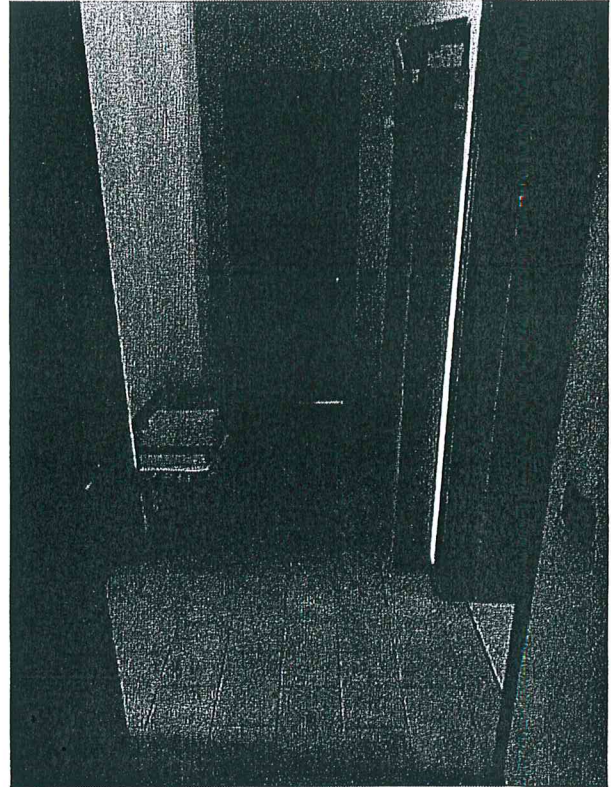
Particolari dell' accesso alla zona notte e degli infissi interni lignei; *presenza di un secondo condizionatore a parete installato in corrispondenza di quello presente nella zona giorno.*

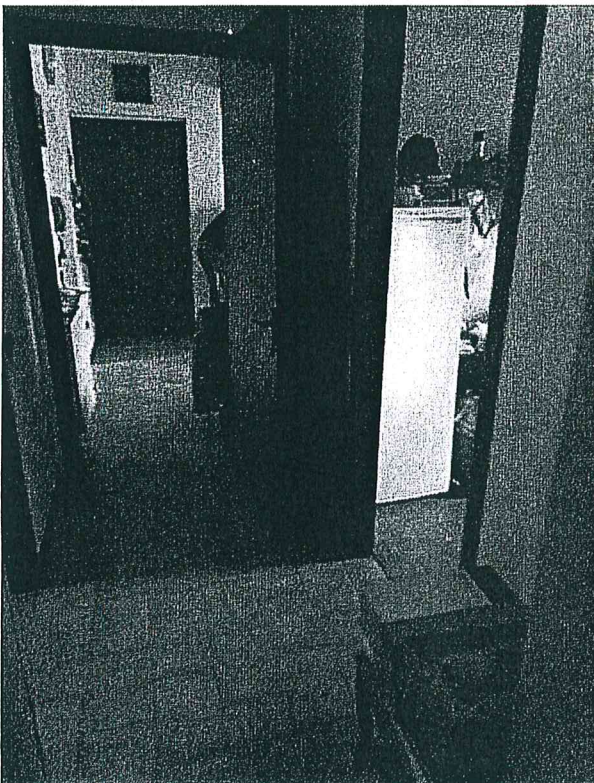
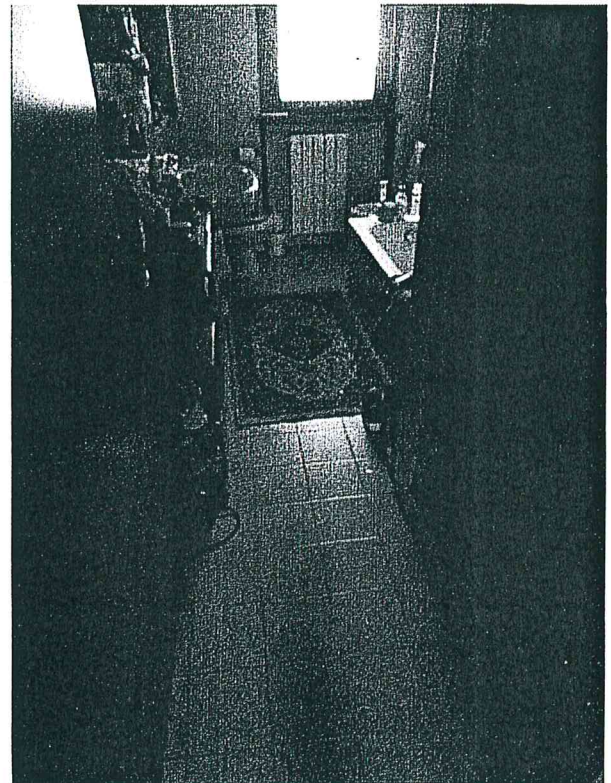
Particolare del disimpegno con le tre camere da letto e i due servizi igienici presenti; *particolare dei rivestimenti e pavimentazioni relative al locale bagno.*

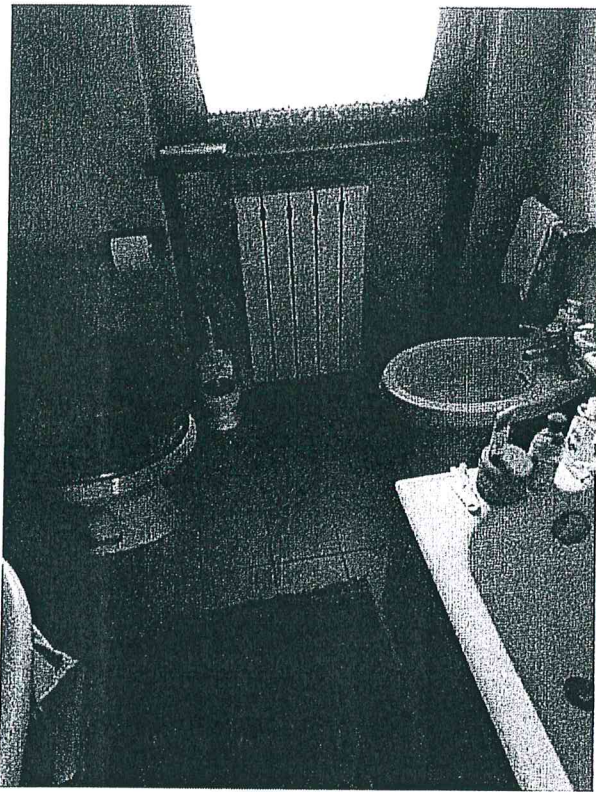
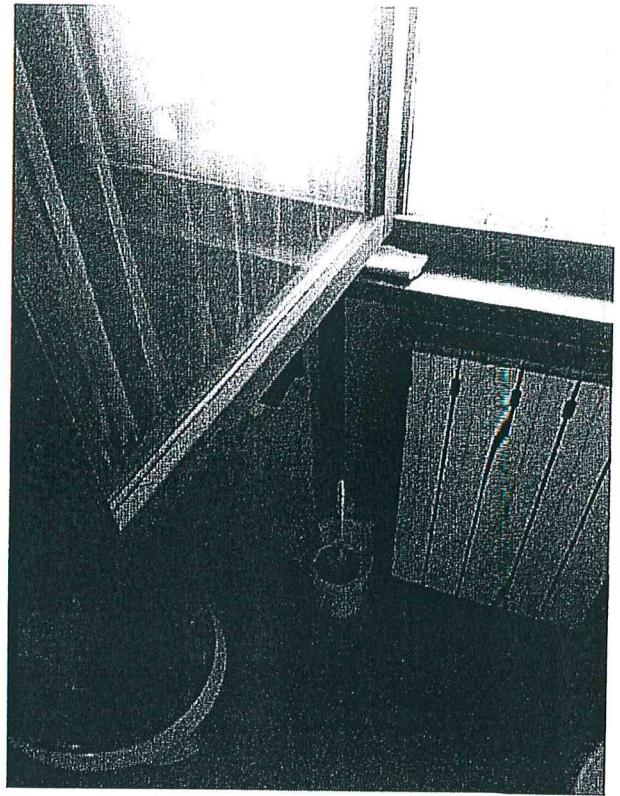
Particolari dei rivestimenti e dei sanitari rilevati nel locale bagno; *infisso esterno in legno con doppi vetri, persiane scorrevoli in P.V.C. con grata esterna di sicurezza, davanzali e soglie in granito.*

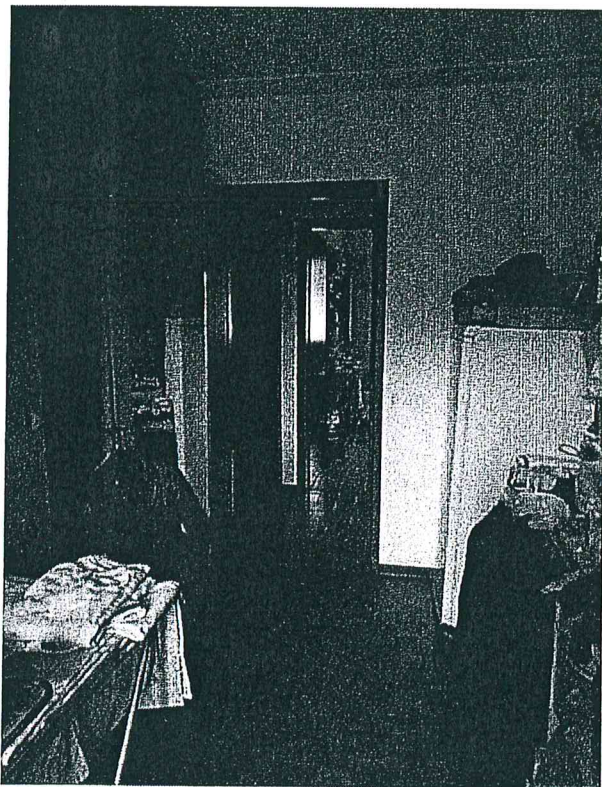
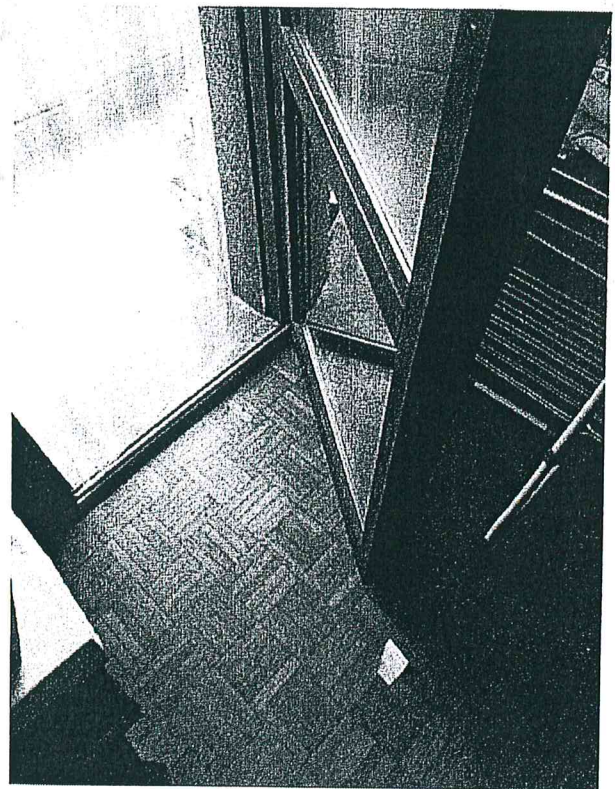
Particolari della pavimentazione in tasselli di rovere relativa alla prima camera da letto; *infissi esterni in legno con doppi vetri, persiane scorrevoli in P.V.C. con installazione di zanzariere.*

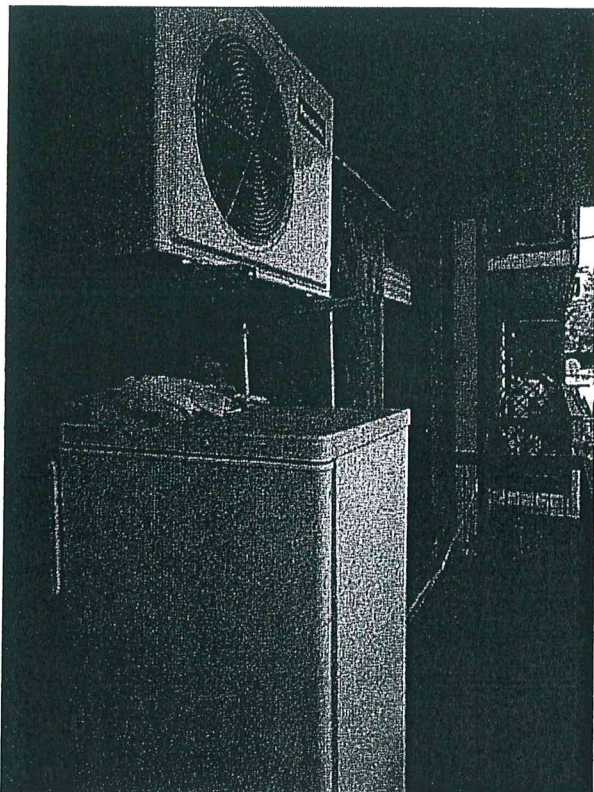
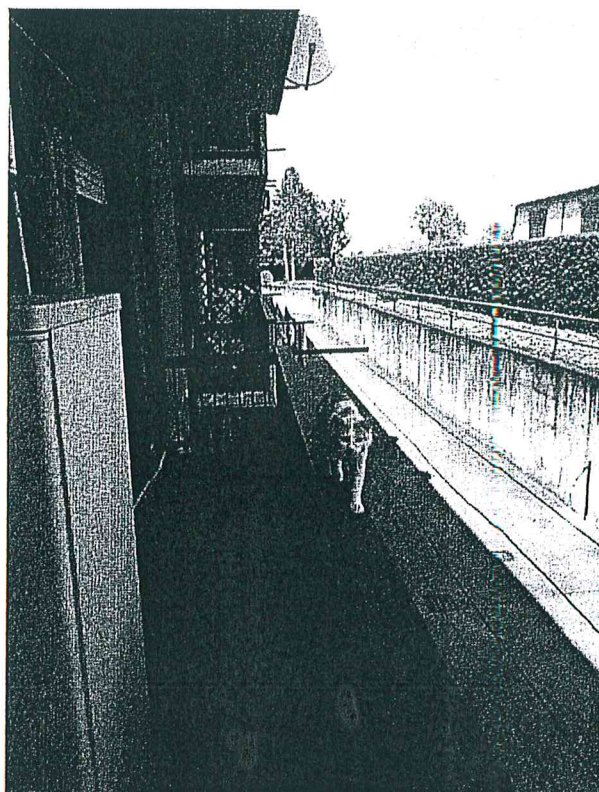
Particolari del motore dell'impianto di condizionamento rilevato esternamente sul balcone del fronte ovest in affaccio su corsello carrabile.

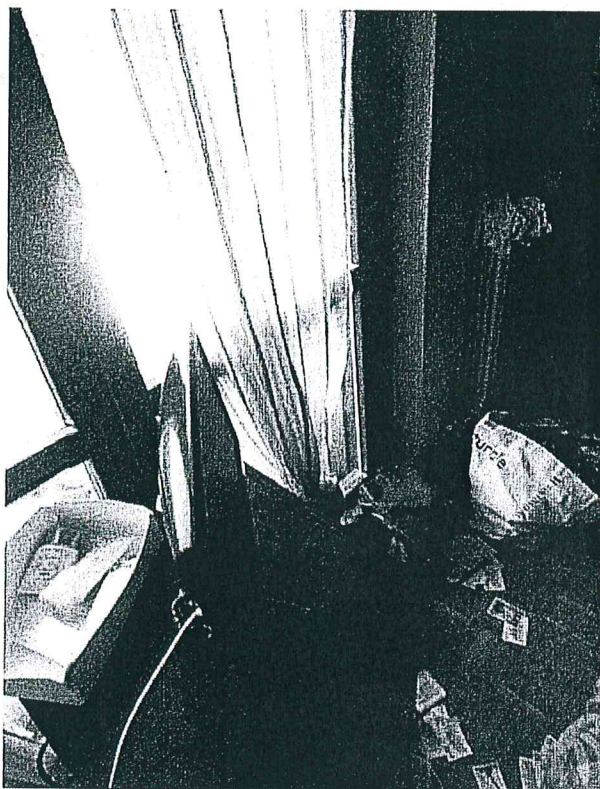
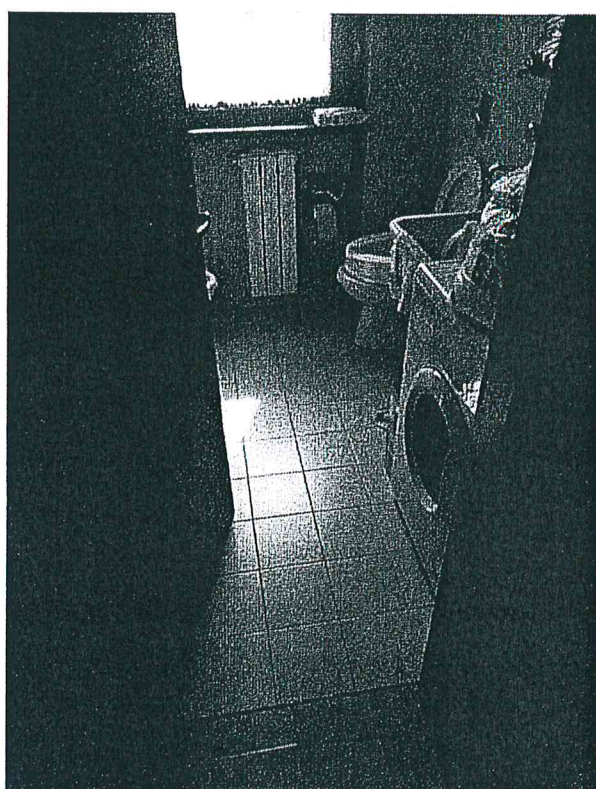
Particolari dei rivestimenti e pavimentazioni della seconda camera da letto e del secondo servizio igienico sul lato sud; *infissi esterni in legno con doppi vetri e persiane scorrevoli in P.V.C.*

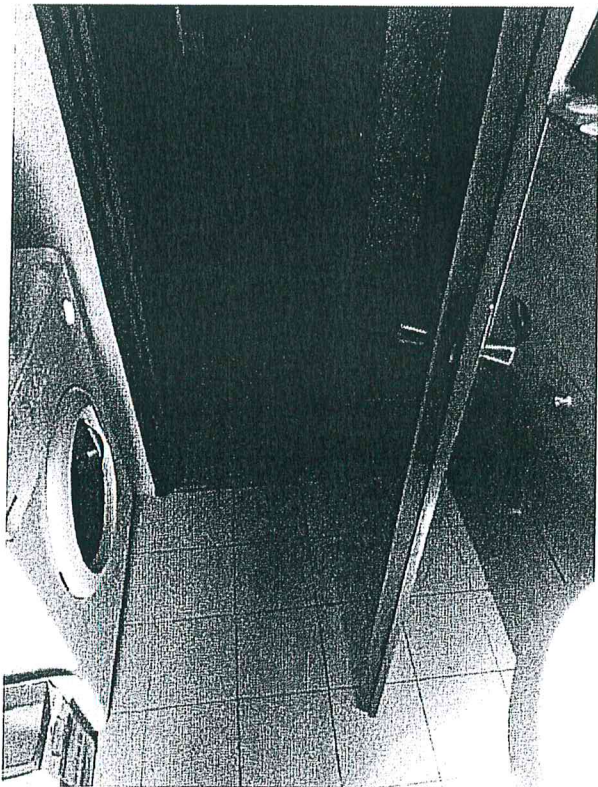
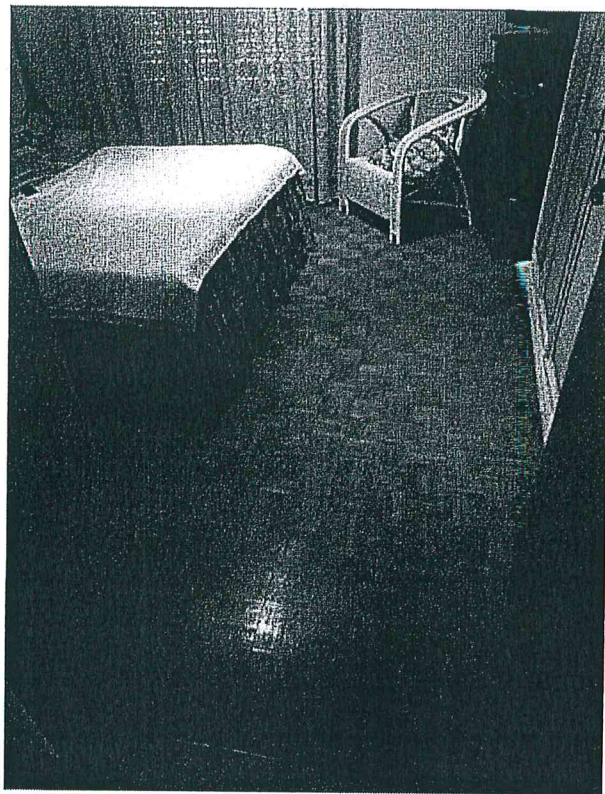
Particolari degli infissi interni lignei e della pavimentazione in tasselli di rovere rilevata anche nella terza camera da letto.

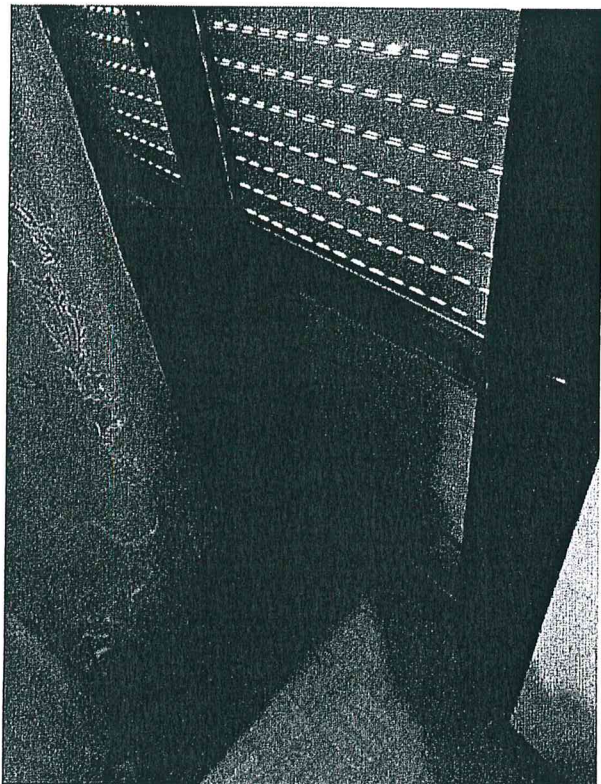
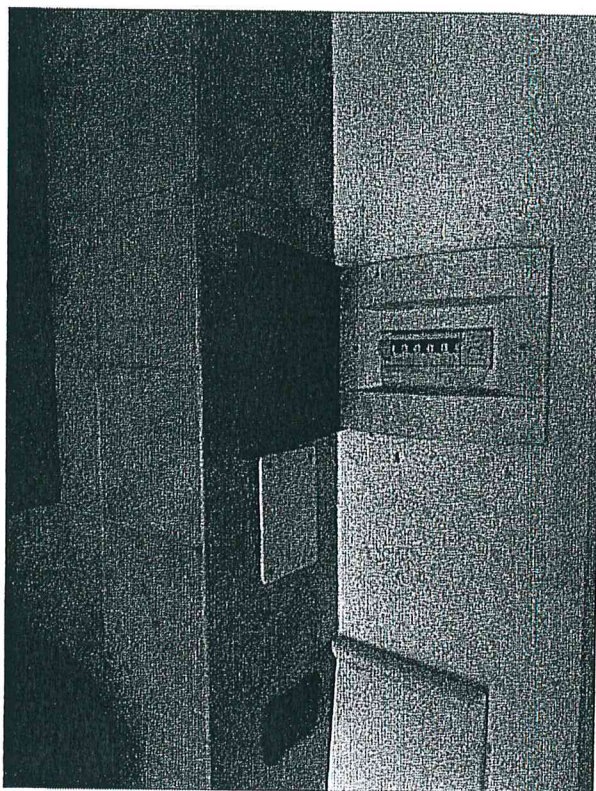
Particolari degli infissi esterni in legno con doppi vetri e delle persiane scorrevoli in P.V.C.; quadro elettrico rilevato nel locale soggiorno.

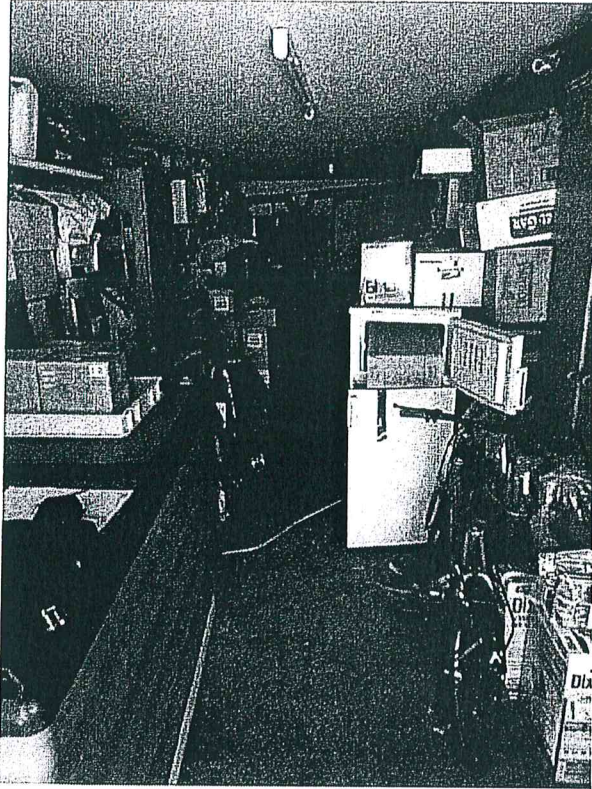
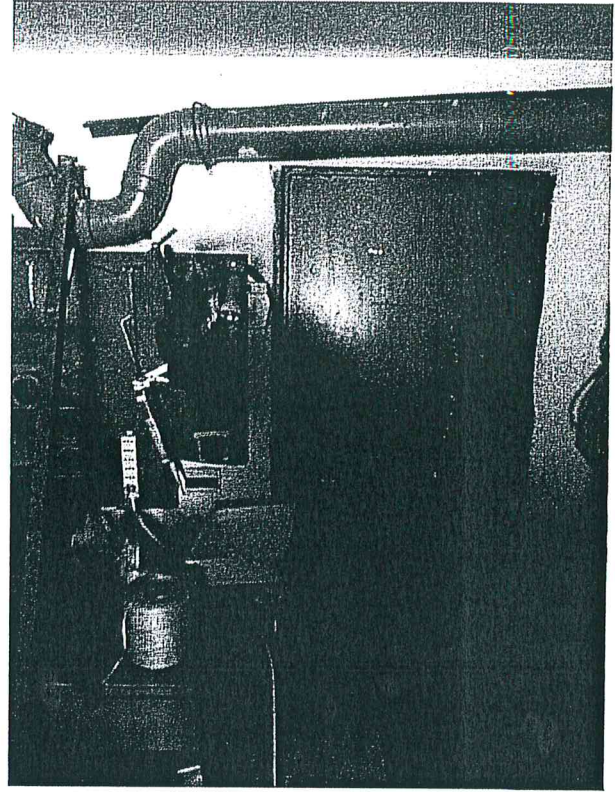
Particolari del LOCALE BOX di proprietà e della porta d'accesso relativa al locale cantina non più presente; *demolizione della parete divisoria con il locale box.*

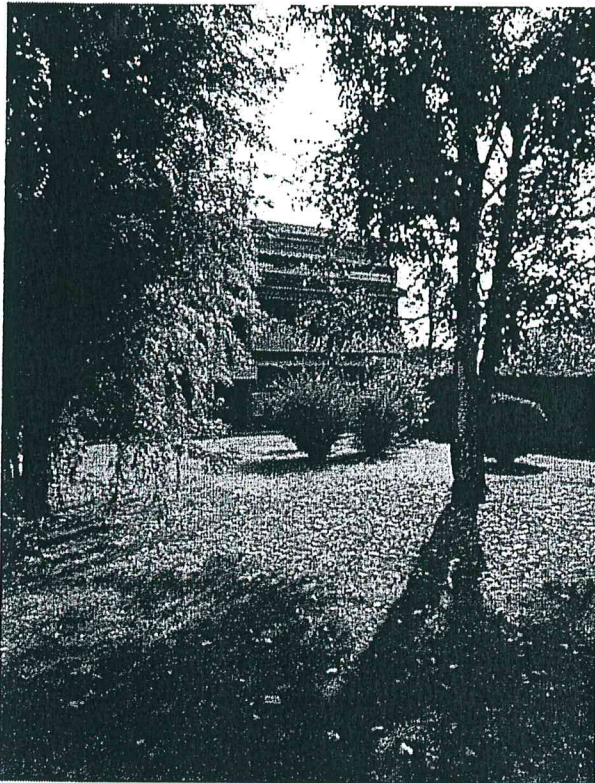
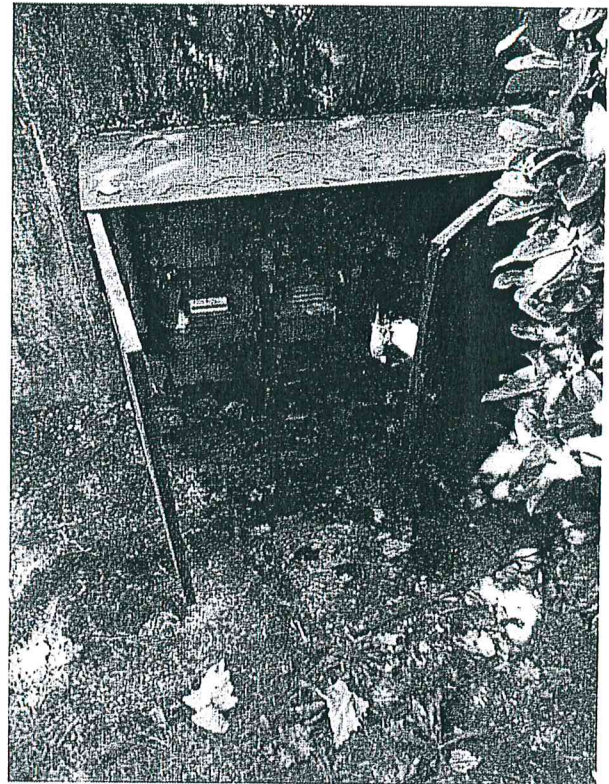
Particolari del giardino condominiale con la presenza di piante ad alto fusto e dei contatori del gas installati internamente al muro di confine; *presenza di area ecologica in prossimità.*
