## **DOCUMENTAZIONE FOTOGRAFICA**

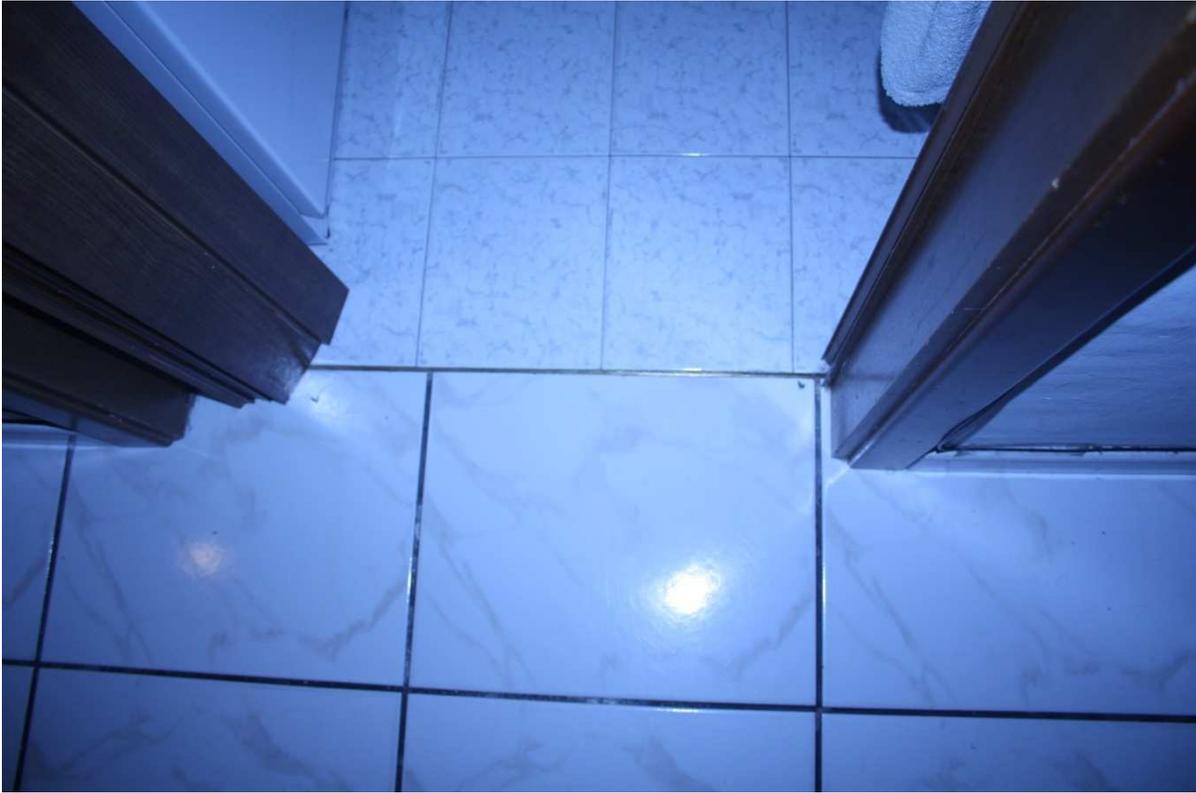
**11.Particolare del passaggio della pavimentazione tra corridoio e bagno**

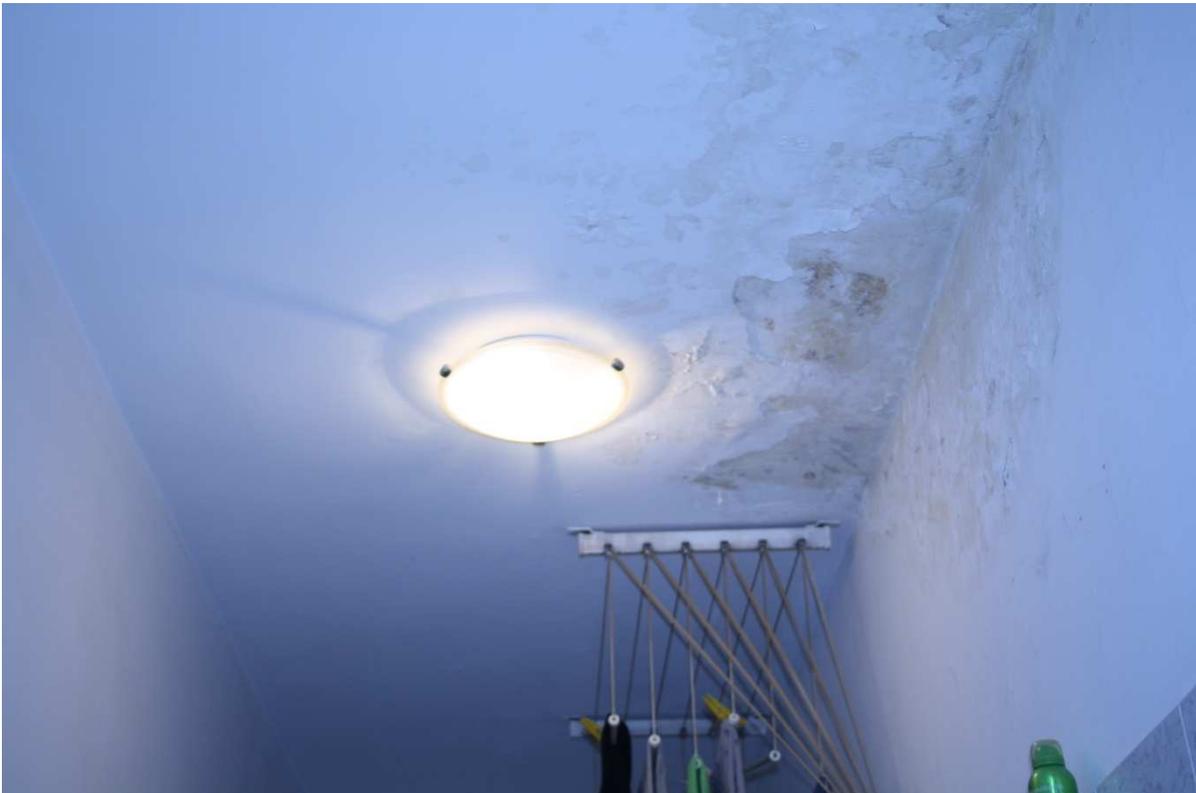
**14.Particolare del soffitto del bagno con tracce di una pregressa perdita di acqua dal piano superiore**
