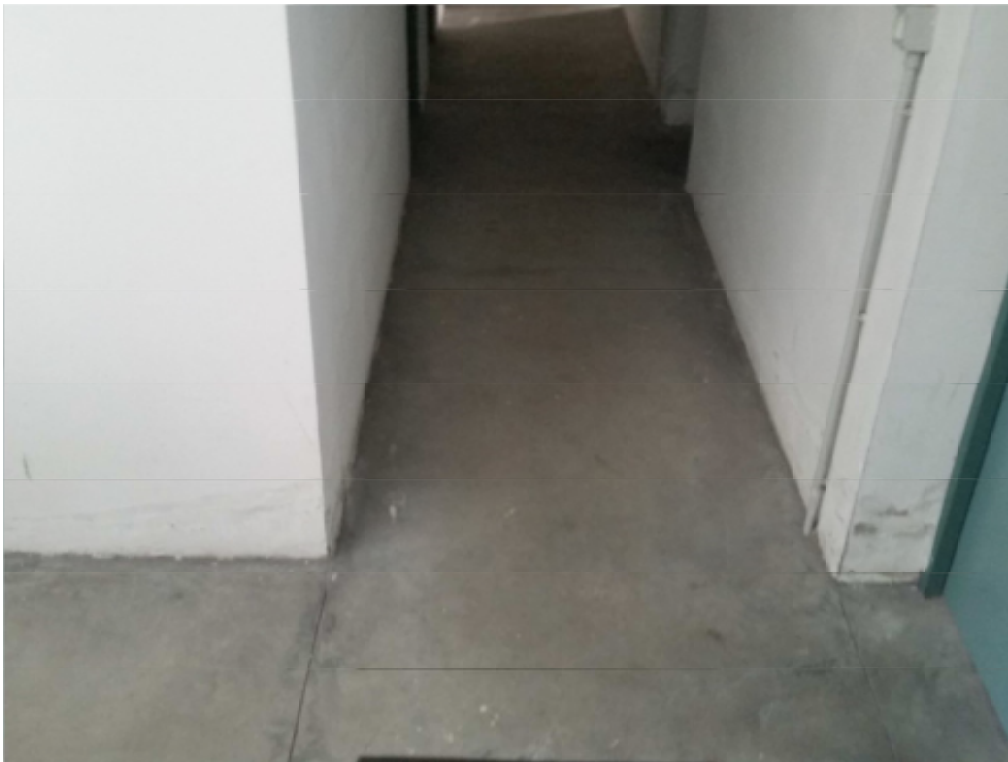
Alcune delle macchie di umidità presenti
nel corridoio dell'interrato

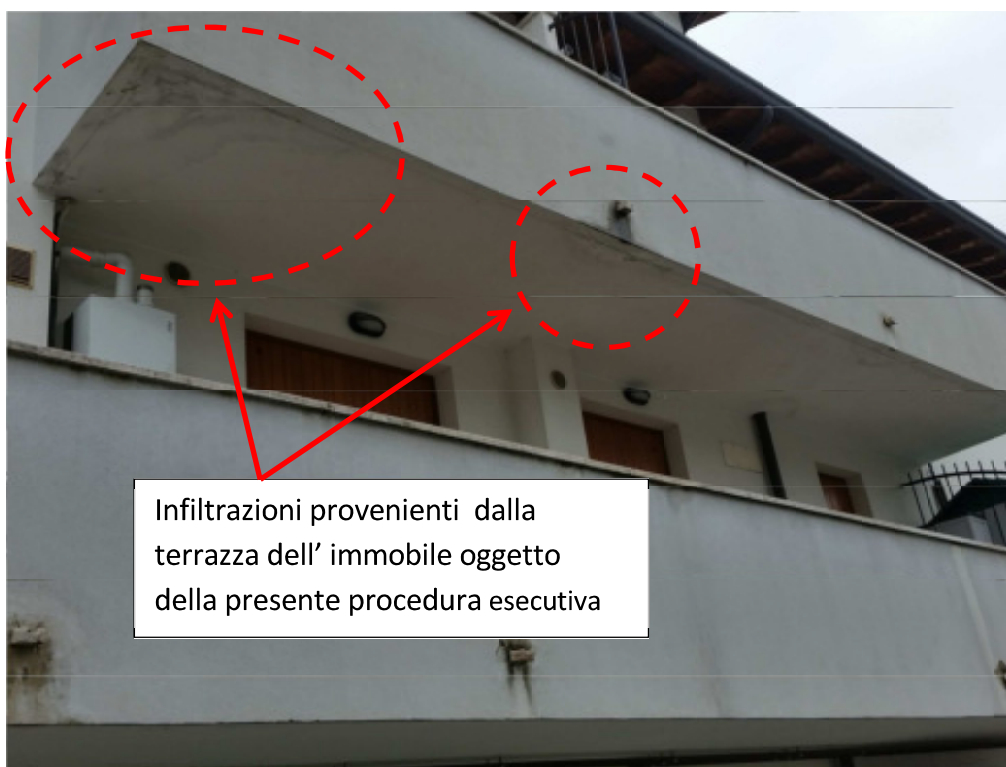
Problematiche di infiltrazione nella parte inferiore del terrazzino
dell'unità immobiliare oggetto della presente procedura

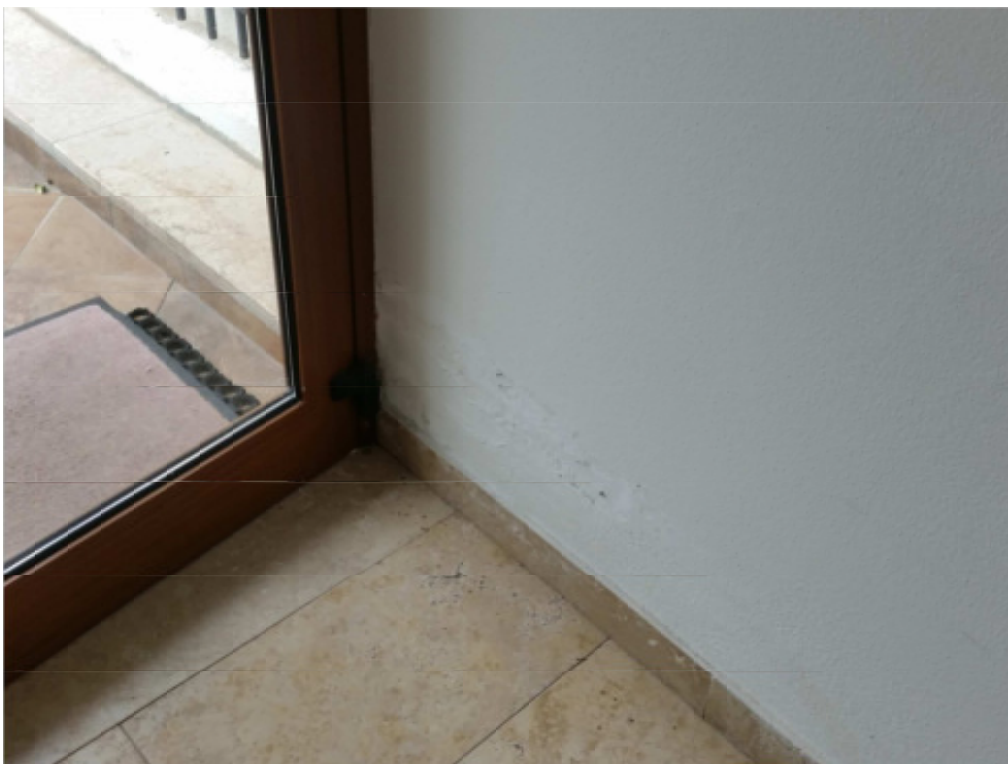
Problematiche di infiltrazione in corrispondenza del portoncino di ingresso al condominio

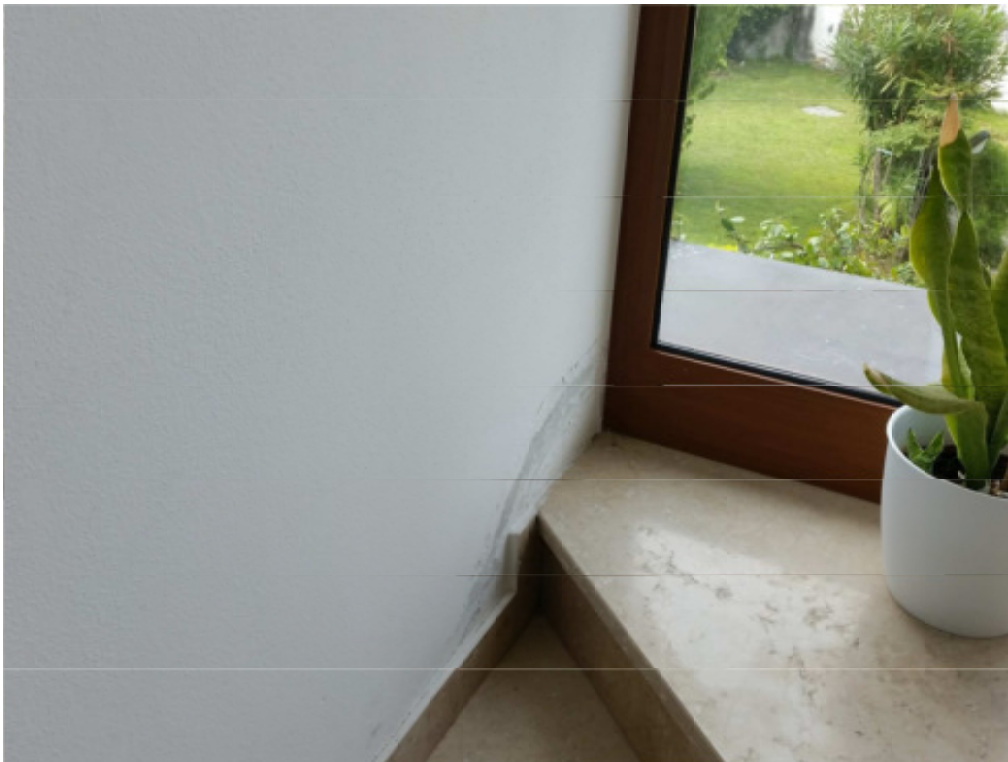
Problematiche di infiltrazione in corrispondenza del portoncino di ingresso al condominio

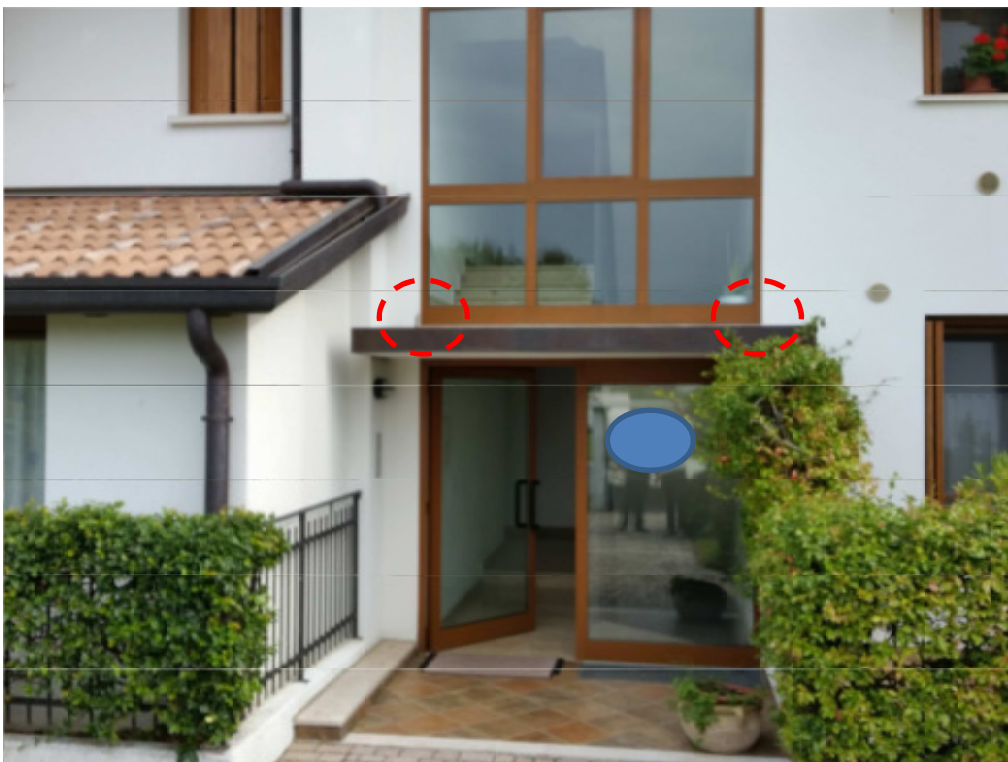
Problematiche di infiltrazione in corrispondenza del serramento di ingresso al condominio

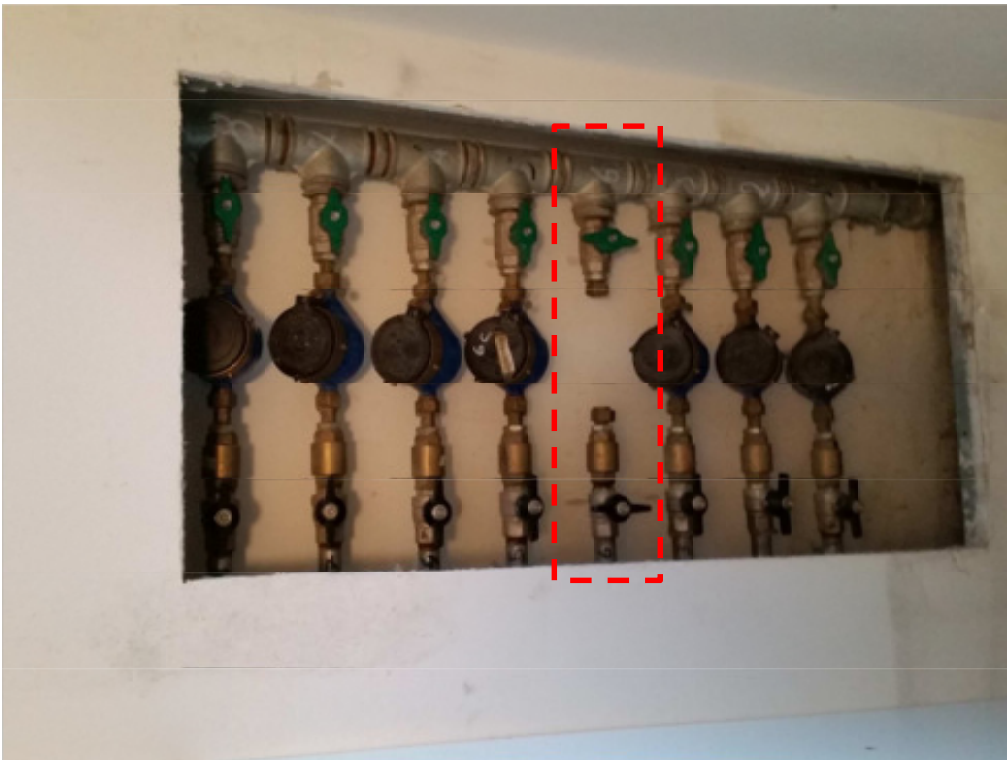
Contatori posti nell'interrato
(si noti che non risulta installato il contatore dell'unità immobiliare
oggetto della presente procedura esecutiva)
