Allegato n°2

Fotografie del compendio alla data di sopralluogo nel corso dell'incarico di valutazione nell'Esecuzione Immobiliare.

L'immobile oggetto della presente, ubicato i comune di Morsano al
Tagliamento (PN), da via San Paolo, tratto della SP44.

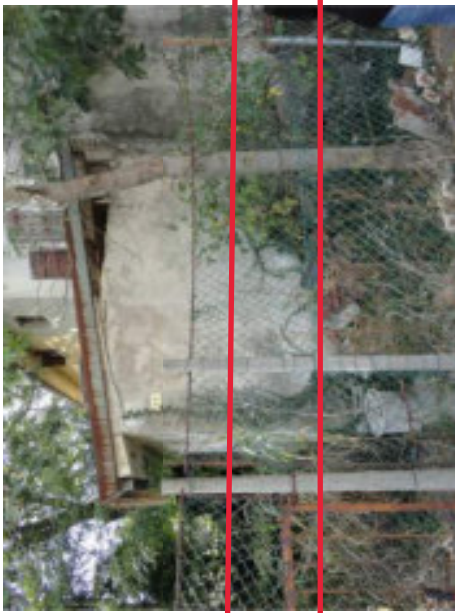
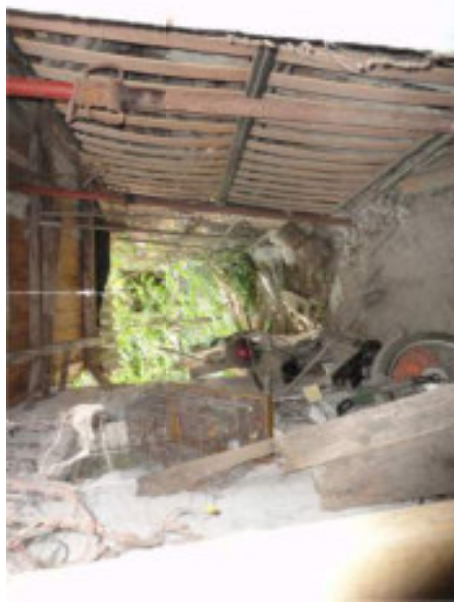
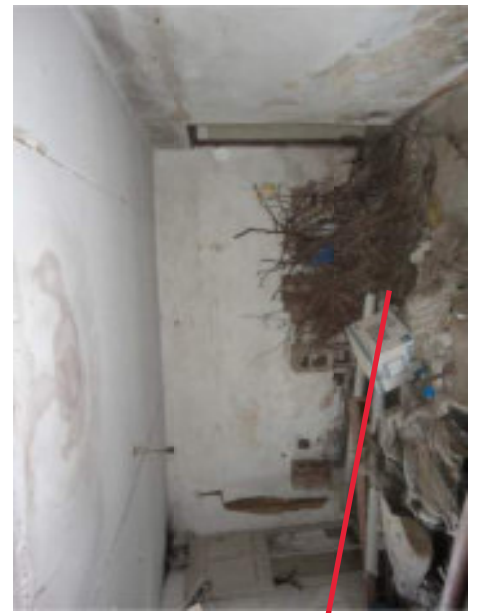
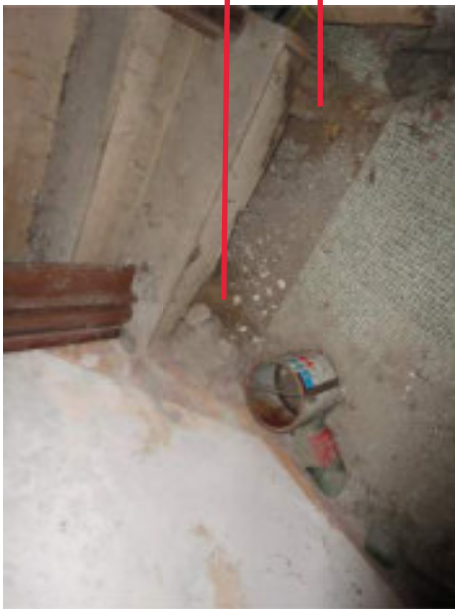
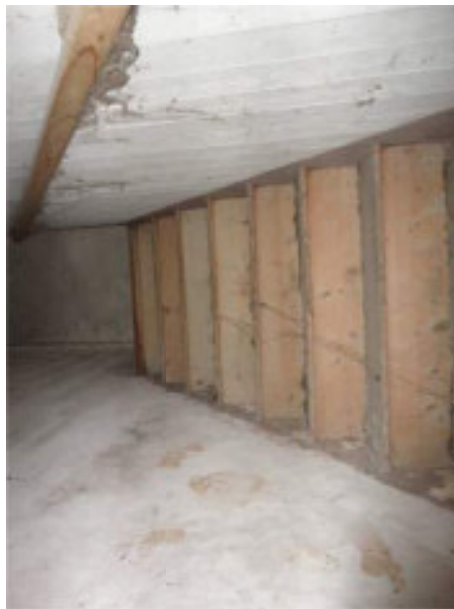
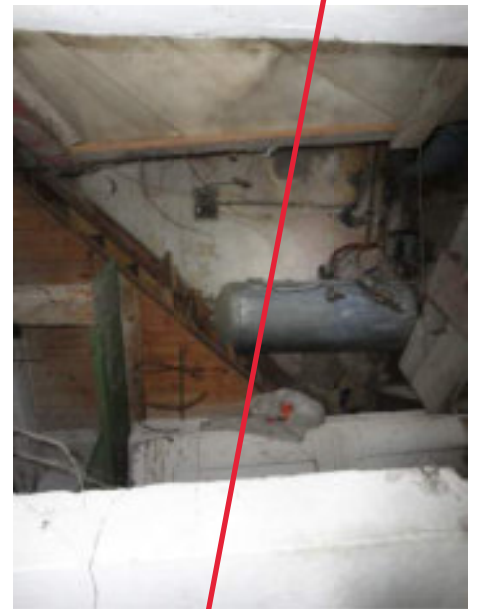
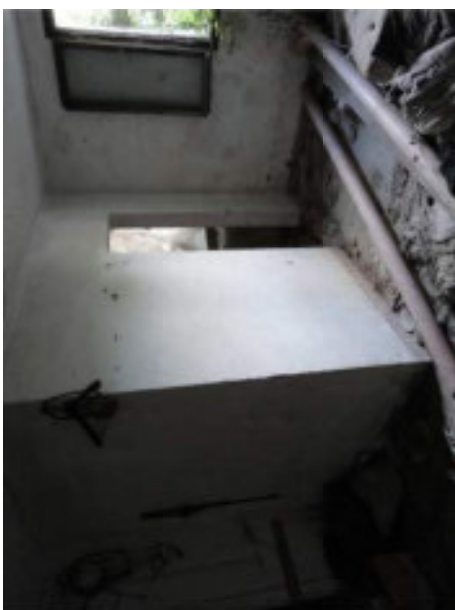
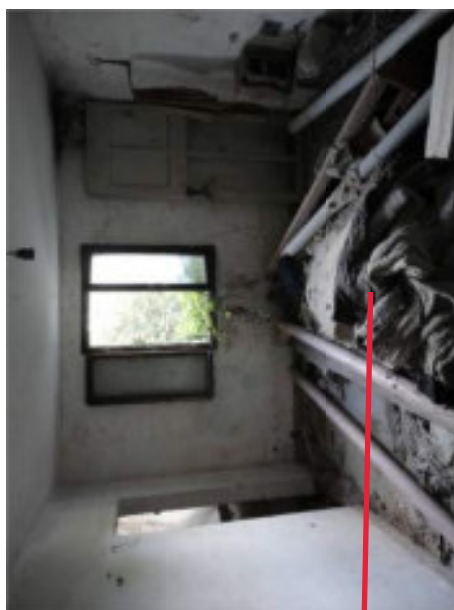
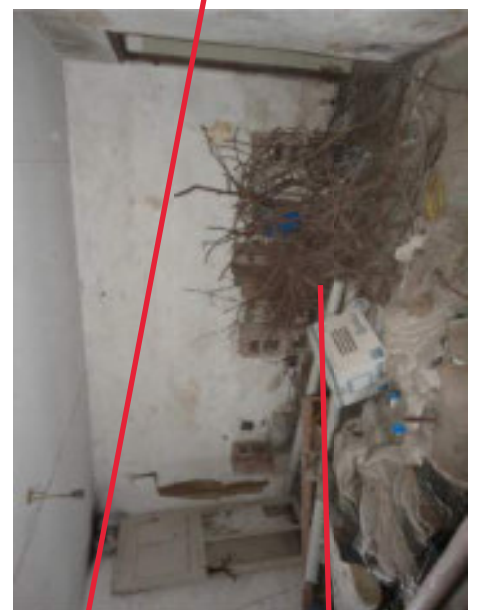
Le basi degli appoggi delle travi di sostegno della rampa verso i piani superiori erano fortemente deteriorati e marcescenti tanto da indurre ad evitare ogni accesso ai piani superiori primo e secondo.

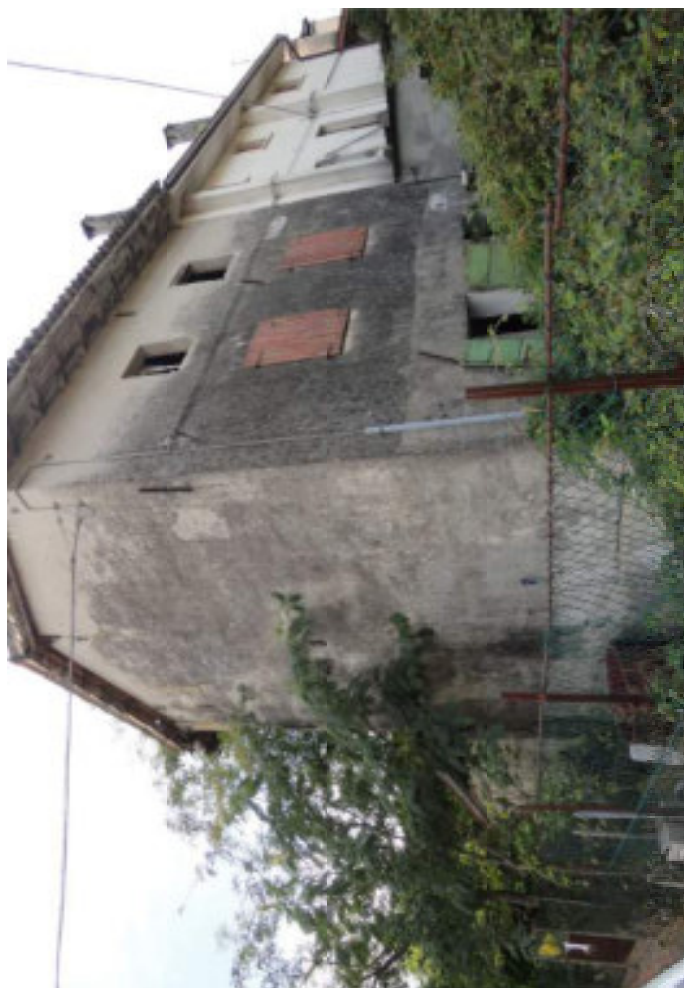
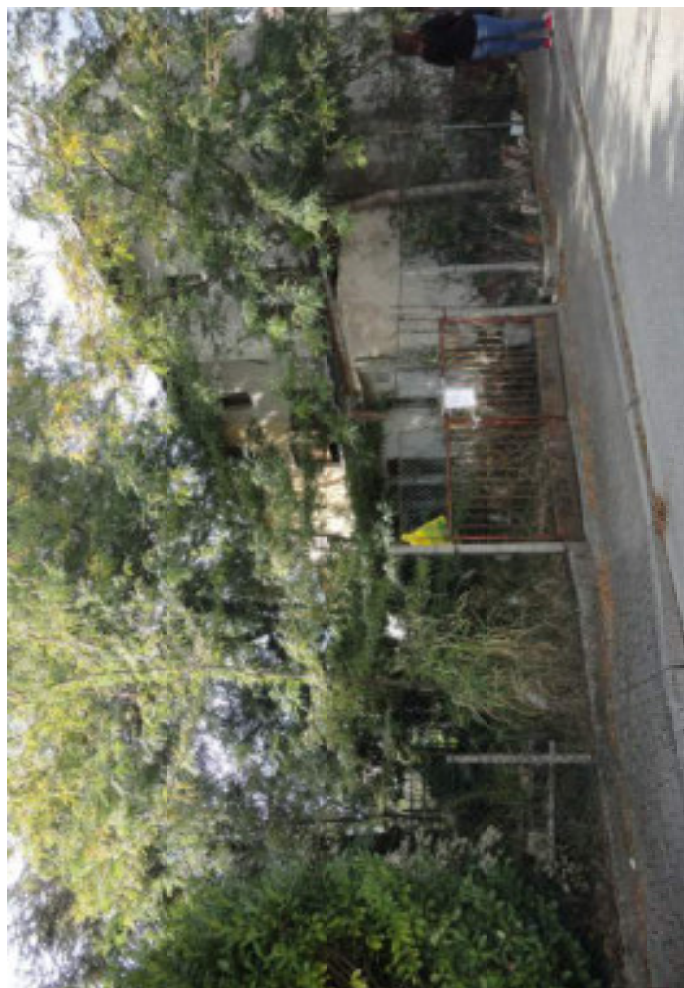
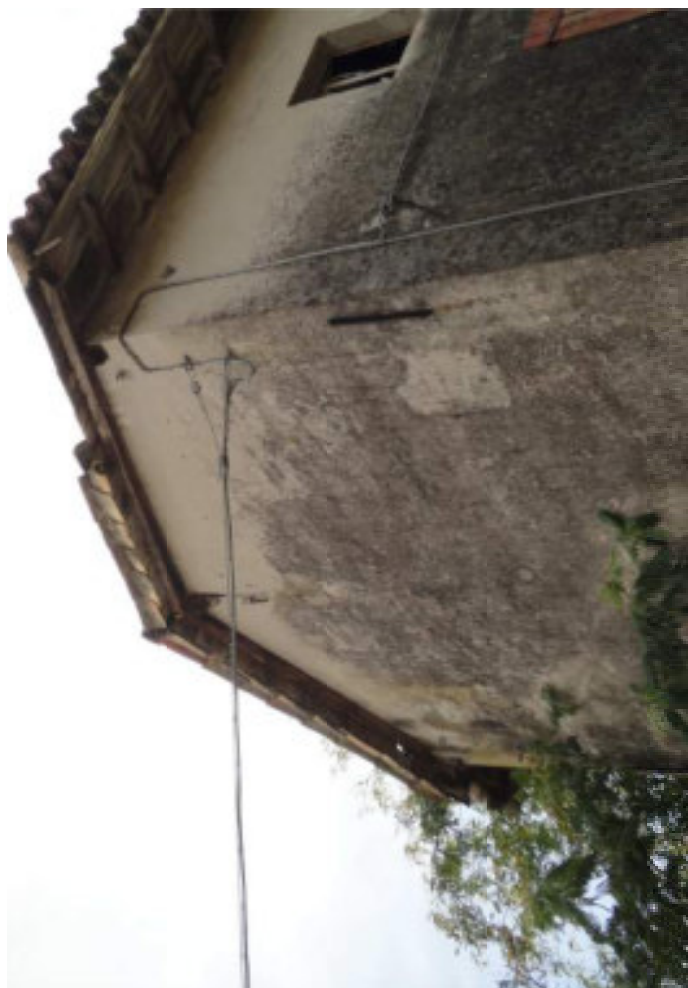
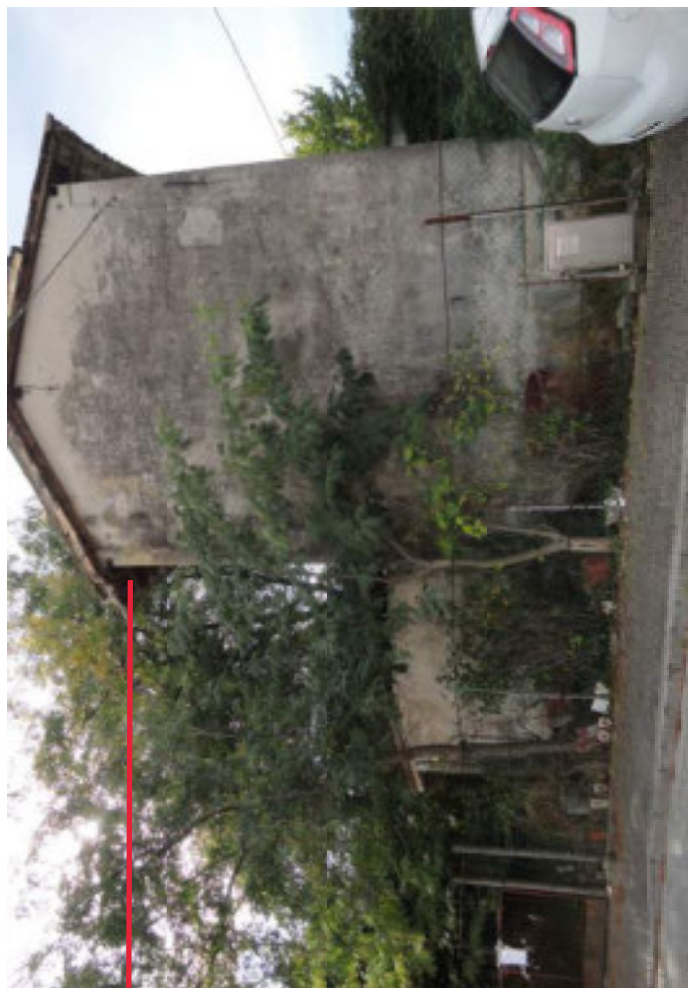
Segni di evidente deterioramento delle strutture lignee anche in copertura, riscontrabili, per quanto visibile, anche lungo il perimetro della linda, con segni di cedimenti.
