FOTO 1 – Edificio in Milano, Via Lisgate 2

Giudice: Dott.ssa Maria Gabriella Mennuni
Custode: Avv. Vincenzo Capuano
Perito: Arch. Laura Nicoletta Bartoli

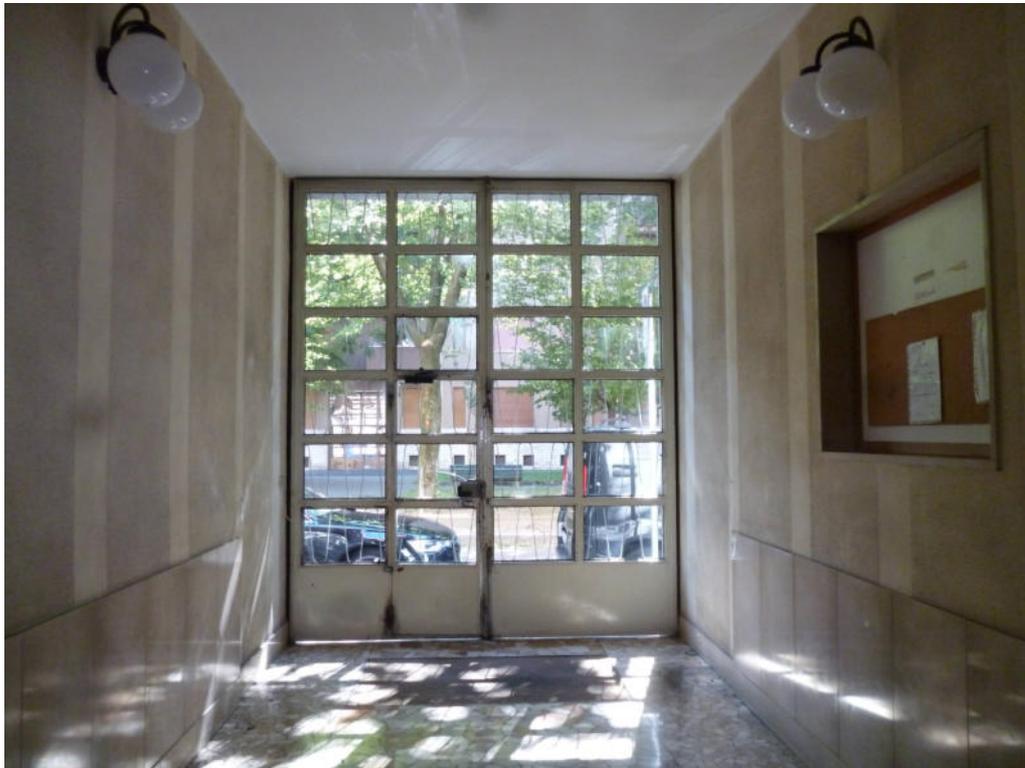
FOTO 2 – Androne d'ingresso

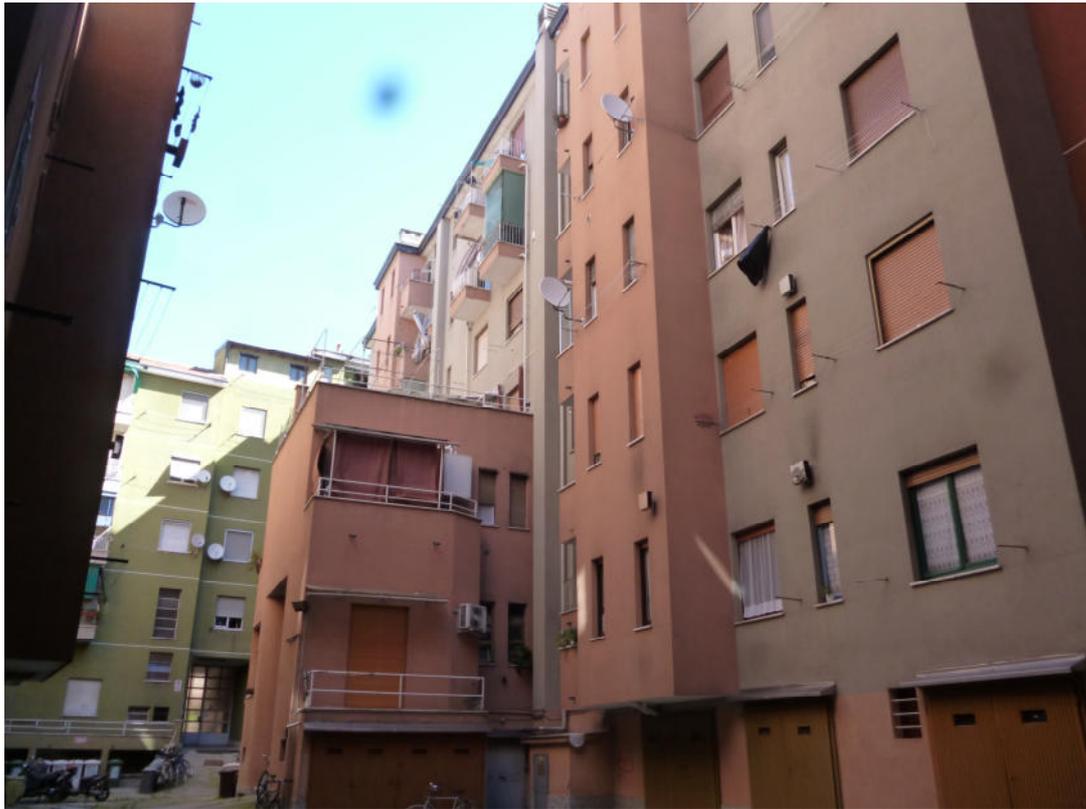
FOTO 3 – Retro dell'edificio su cui si affaccia l'unità oggetto di pignoramento

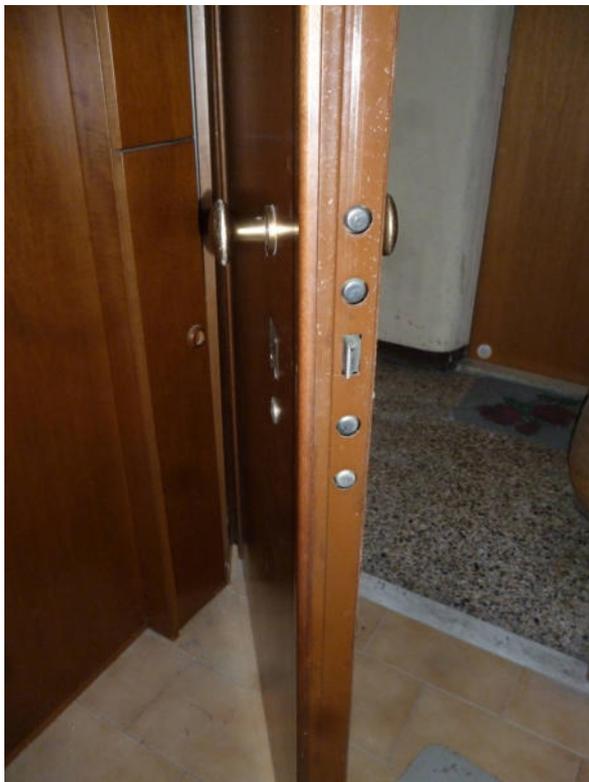
FOTO 4 – Particolare porta di accesso all'unità pignorata

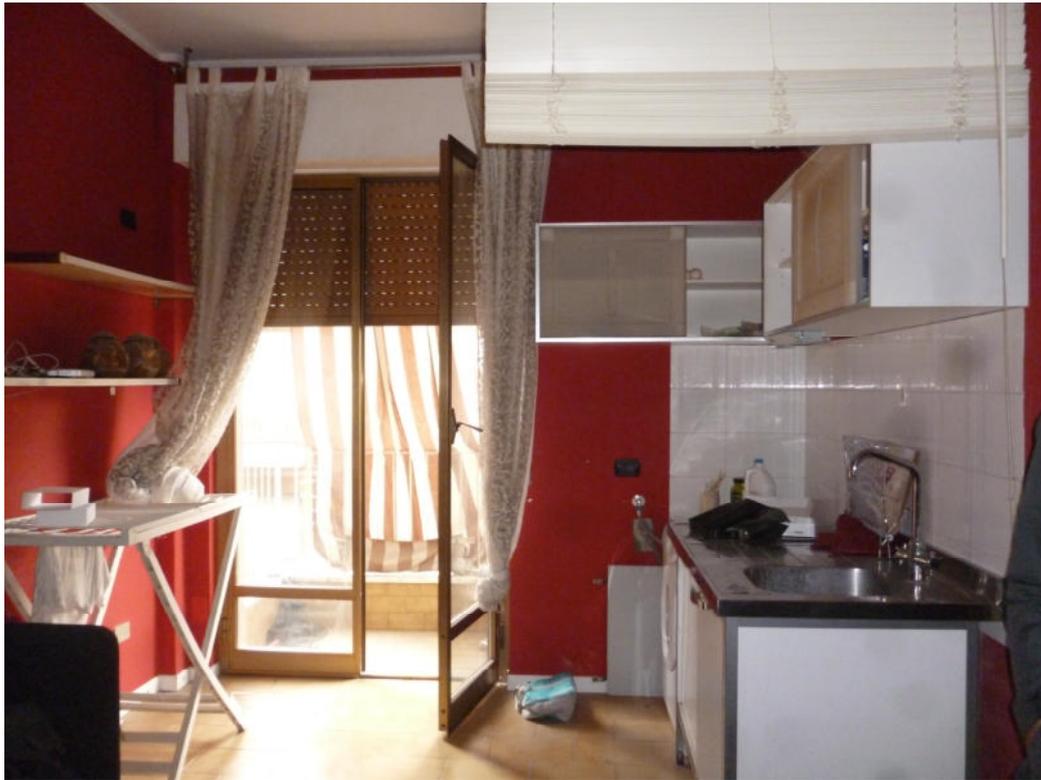
FOTO 5 – Locale con accesso al balcone

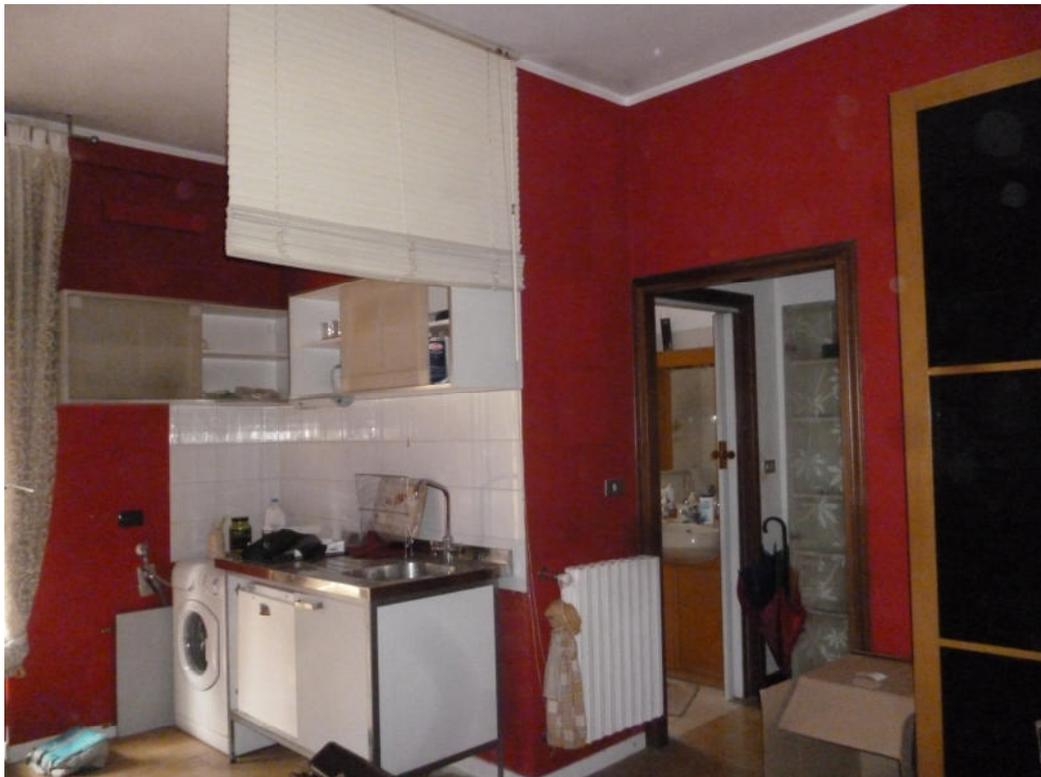
FOTO 6 – Angolo cottura e porta accesso bagno

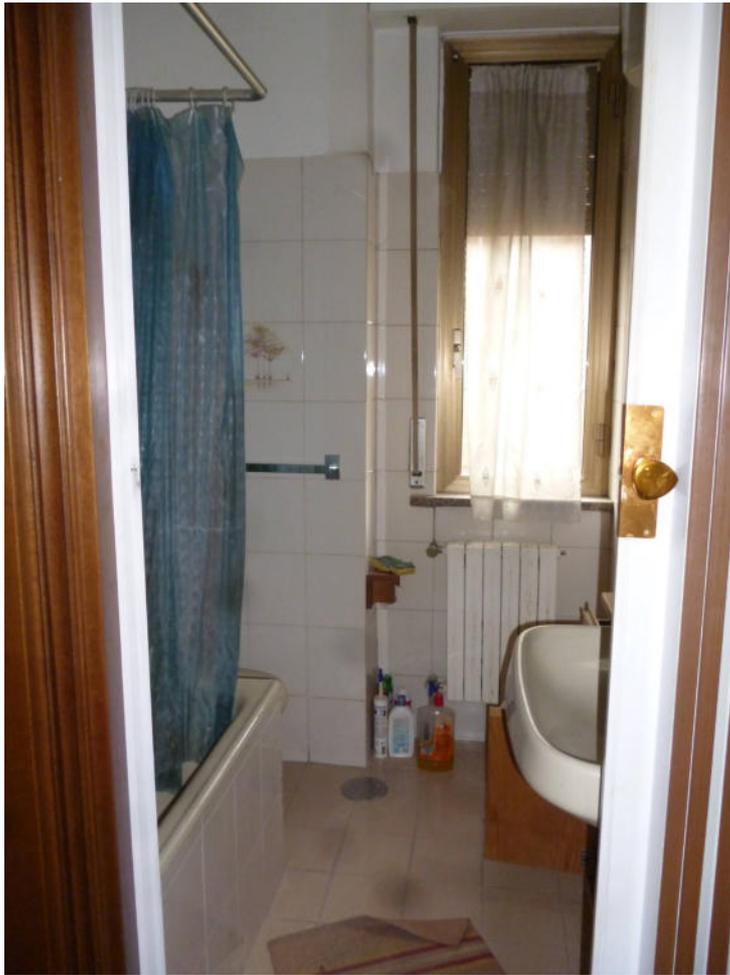
FOTO 7 – Il bagno

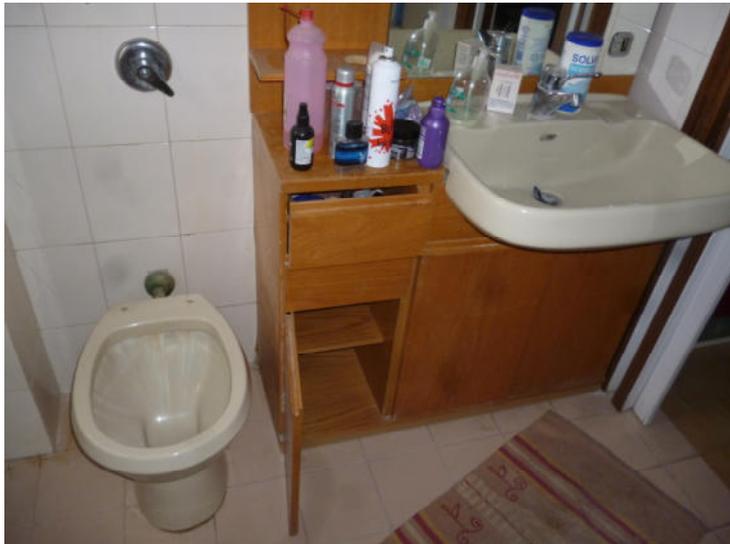
FOTO 8 – Particolare del bagno

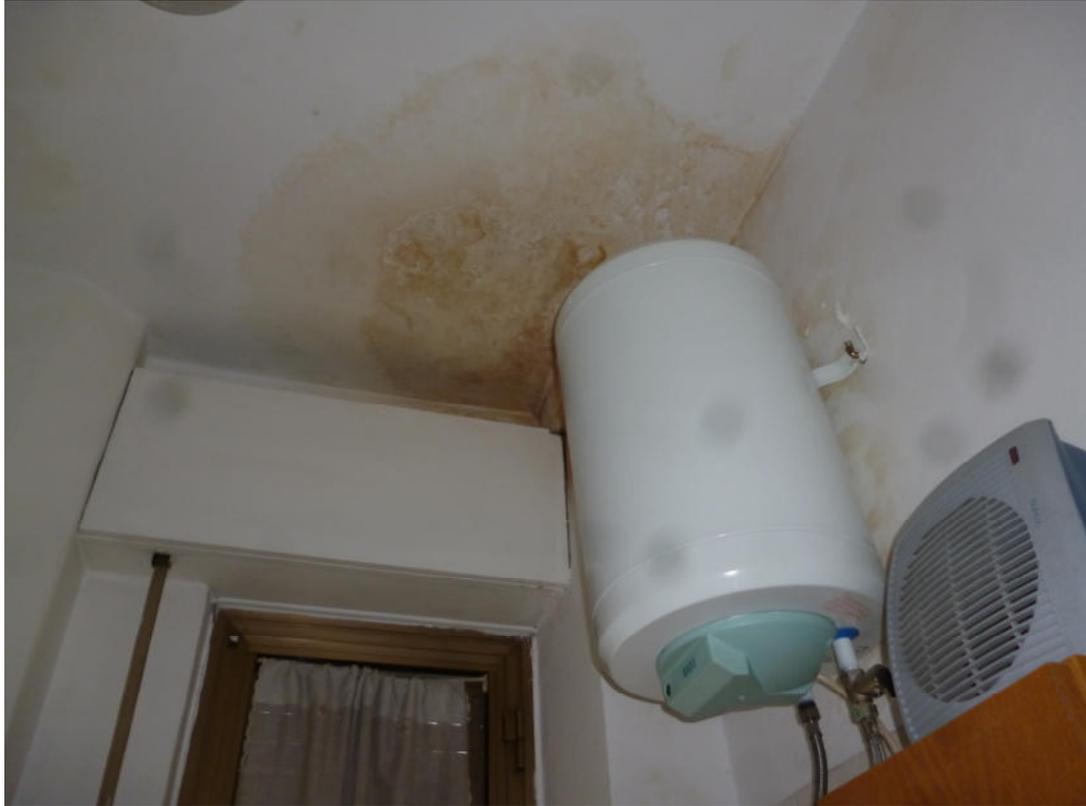
FOTO 9 – Macchi infiltrativa nel vano bagno

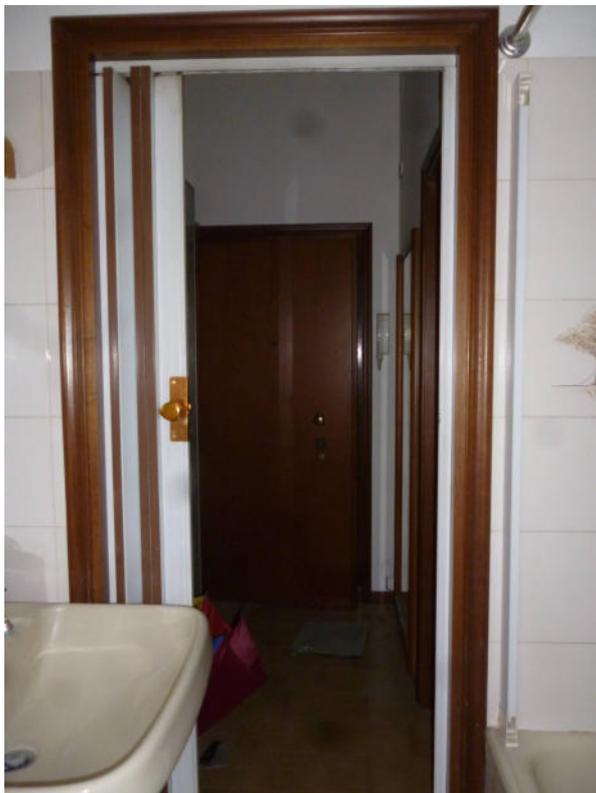
FOTO 10 – Disimpegno ingresso visto dal bagno

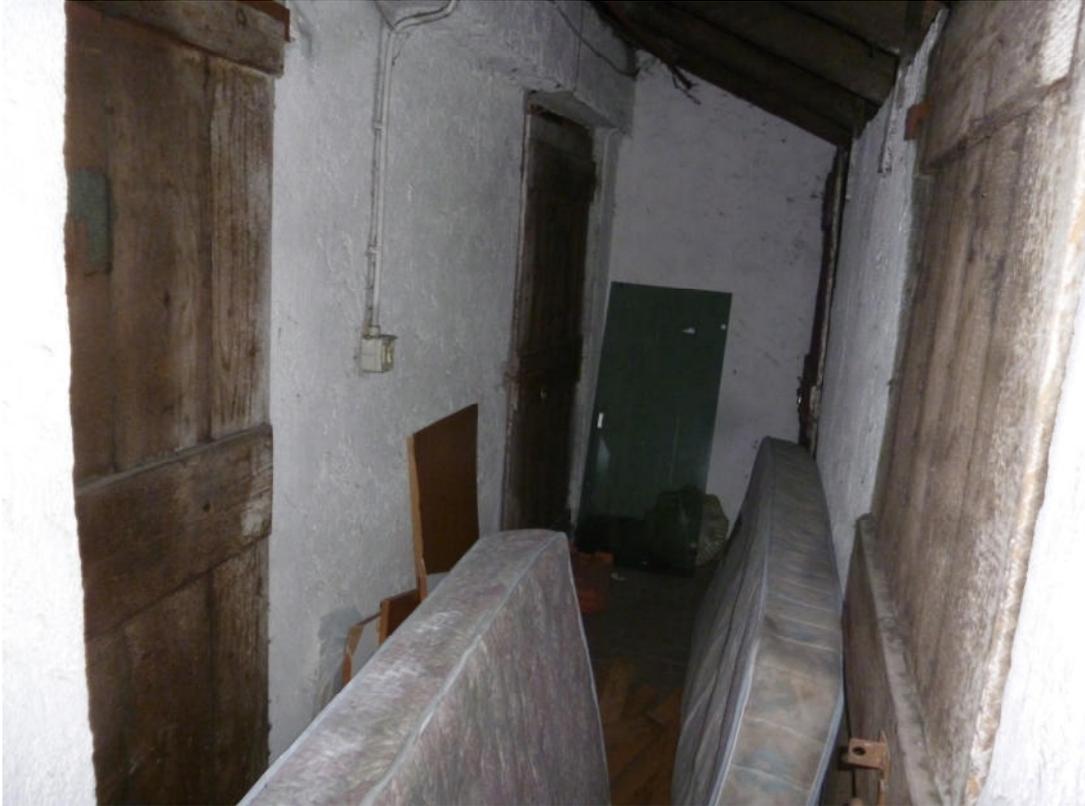
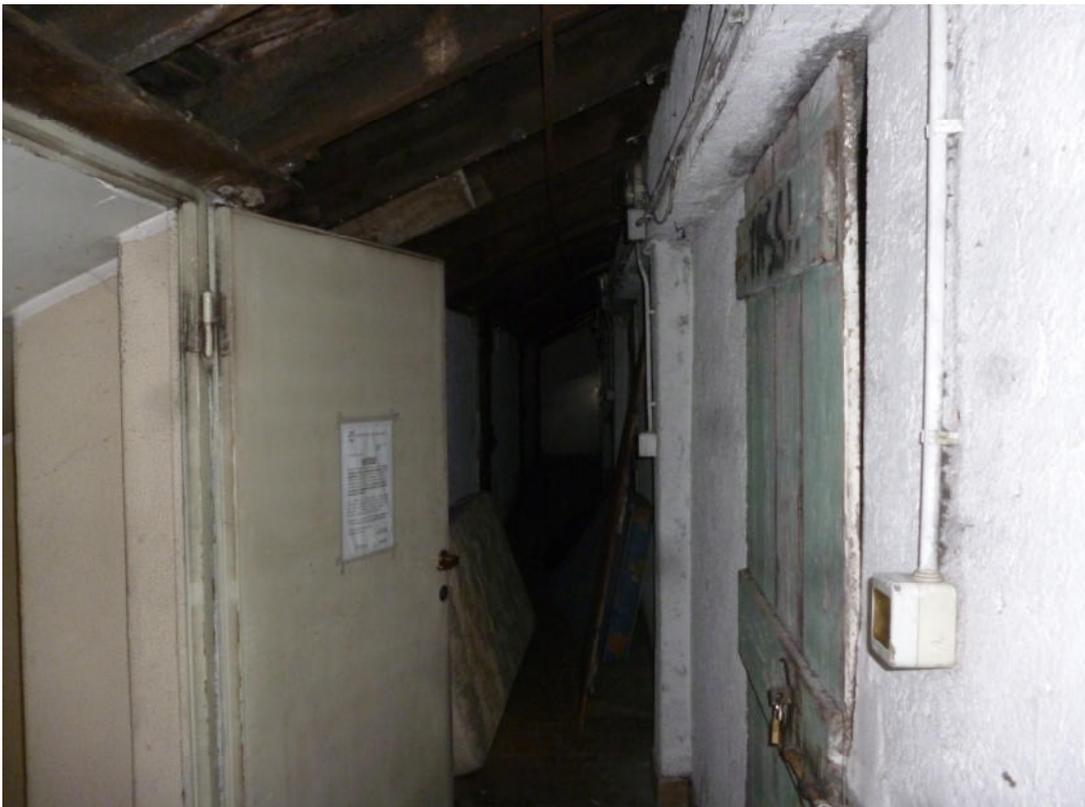
FOTO 11 e 12 – Piano sottotetto scala dx, corridoio comune vani solaio
