TRIBUNALE DI MILANO
SEZIONE III CIVILE – UFFICIO ESECUZIONI IMMOBILIARI

N. Gen. Rep. **555/2013**

Allegato 4
Rilievo fotografico

Tecnico Incaricato: Arch. Marco Bonetti

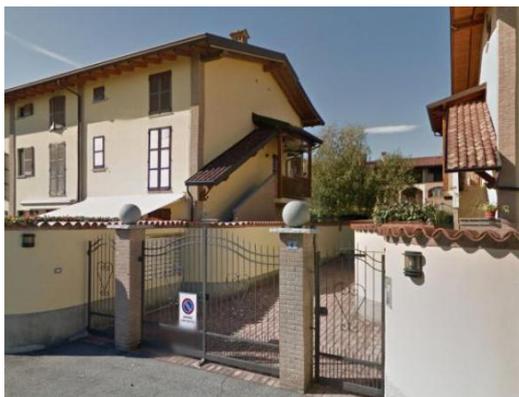
1. Cancelli di ingresso al complesso immobiliare

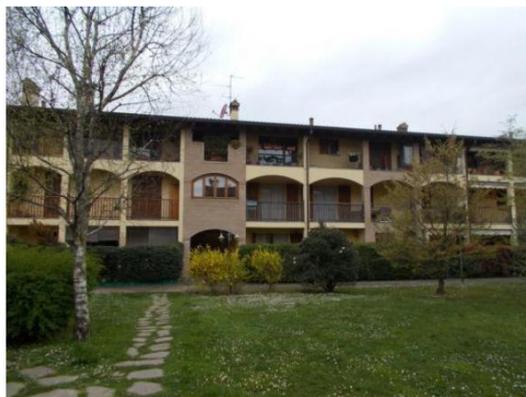
2. Facciata dell'immobile sulla corte interna

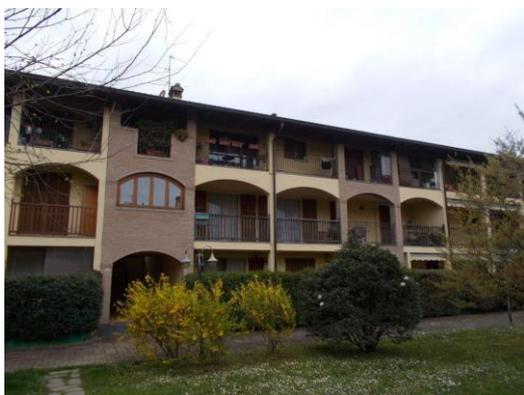
3. Facciata dell'immobile sulla corte interna

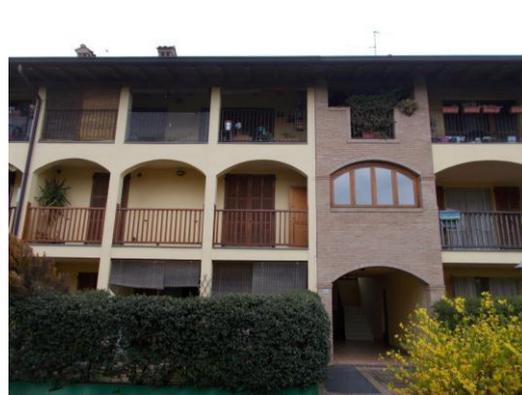
4. Vista dell'appartamento (al piano sottotetto) dalla corte interna

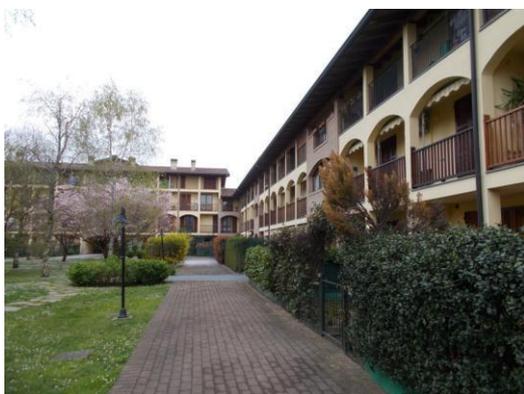
5. Vista della corte interna

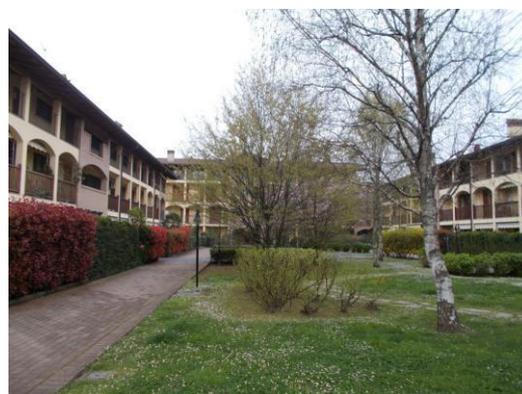
6. Vista della corte interna

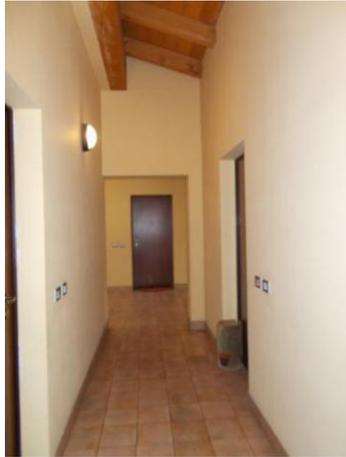
7. Corridoio comune di accesso alle unità residenziali

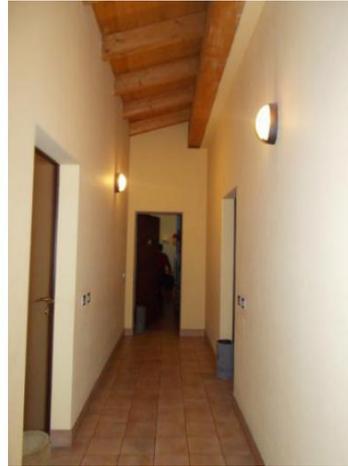
8. Corridoio verso l'immobile oggetto di esecuzione (sul fondo)

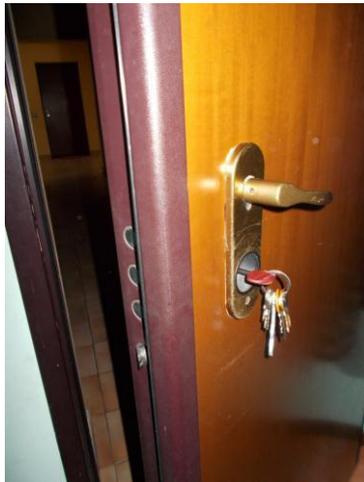
9. Portoncino di ingresso

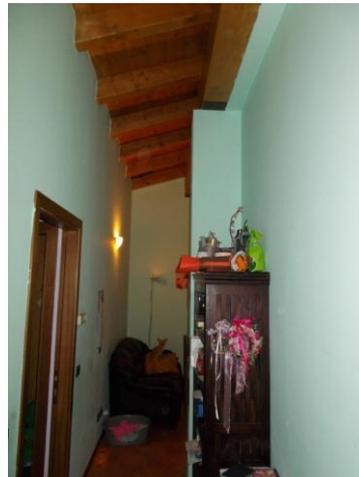
10. Corridoio di ingresso

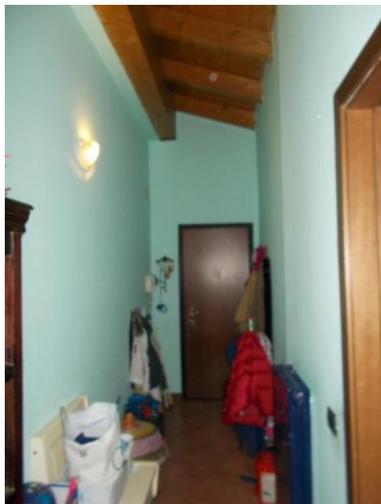
11. Vista del corridoio dal soggiorno

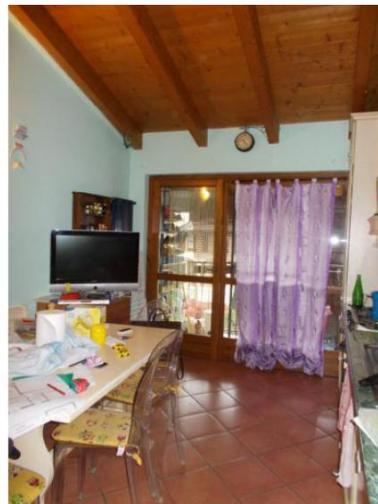
12. Panoramica del soggiorno

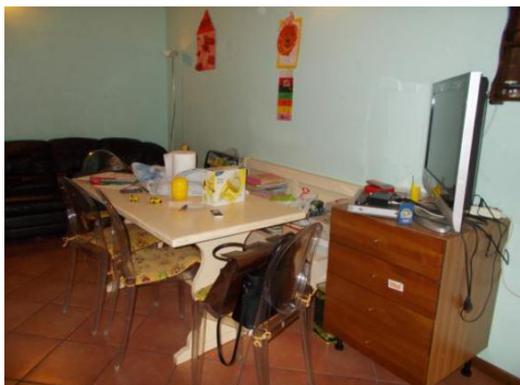
13. Zona pranzo

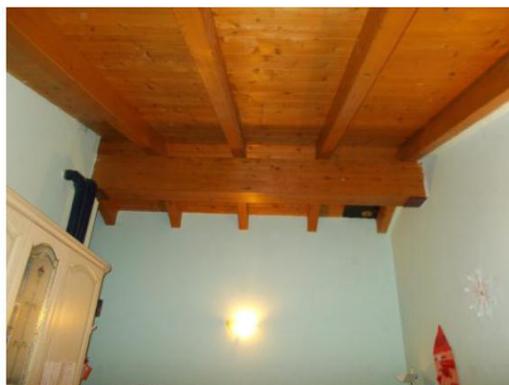
14. Particolare della copertura in legno
del soggiorno-cucina

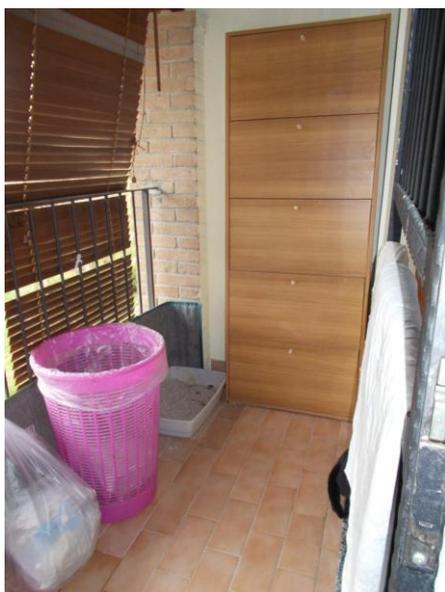
15. Balcone con affaccio su corte

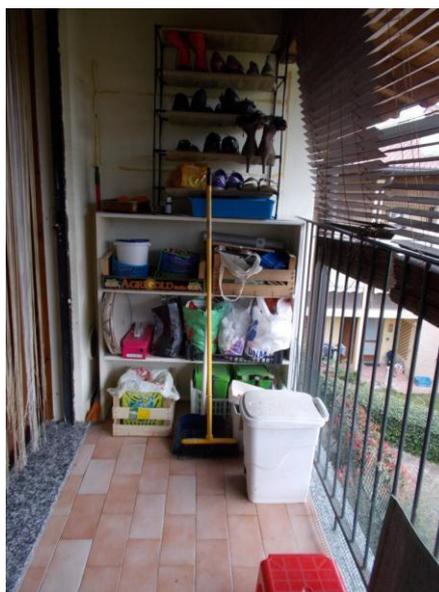
16. Balcone con affaccio su corte

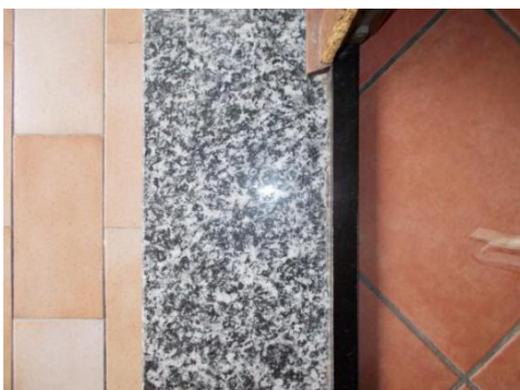
17. Particolare della soglia in serizzo

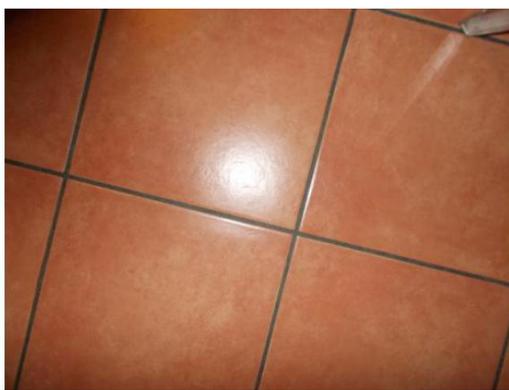
18. Pavimento del soggiorno-cucina

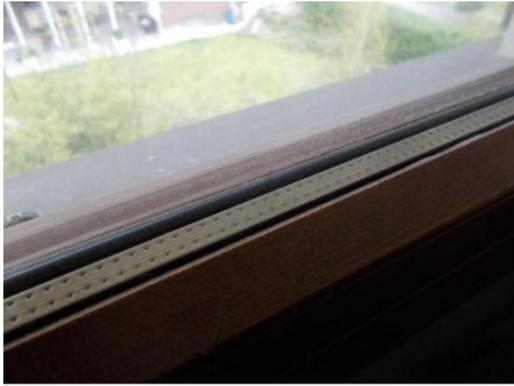
19. Particolare del serramento

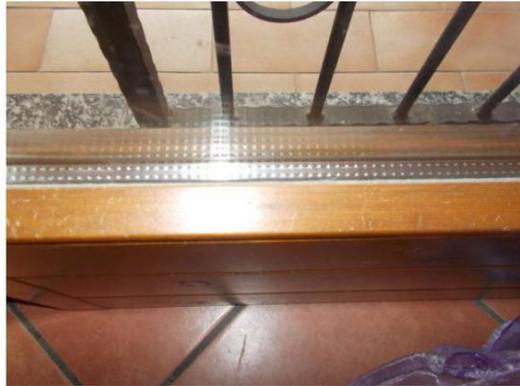
20. Particolare del serramento

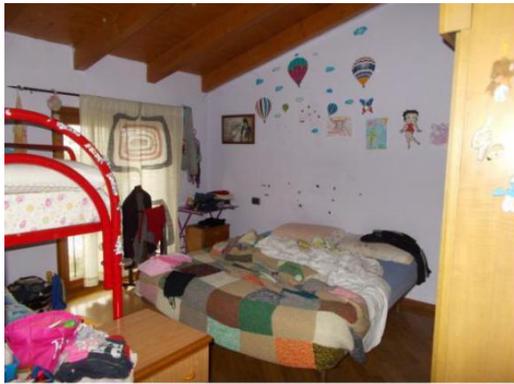
21. Vista panoramica camera da letto

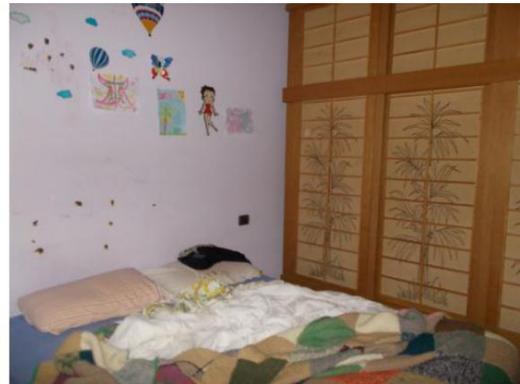
22. Vista panoramica camera da letto

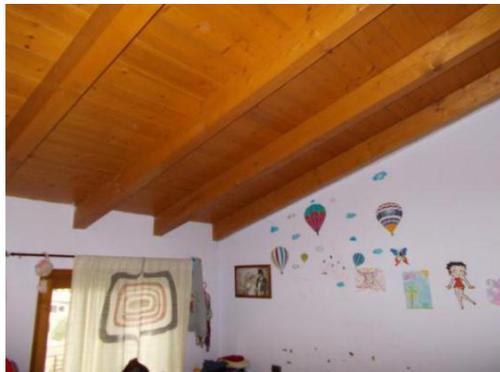
23. Particolare copertura a falde in legno della camera da letto

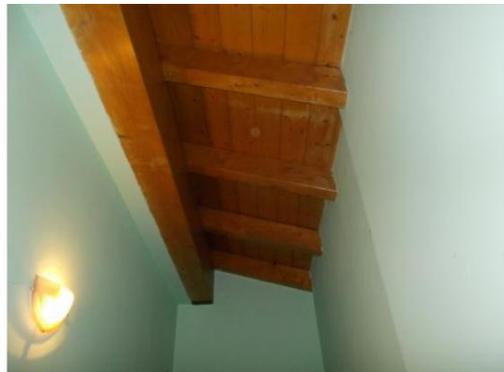
24. Particolare copertura a falde in legno del corridoio di ingresso

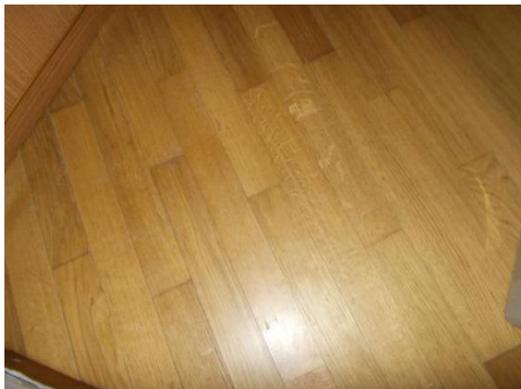
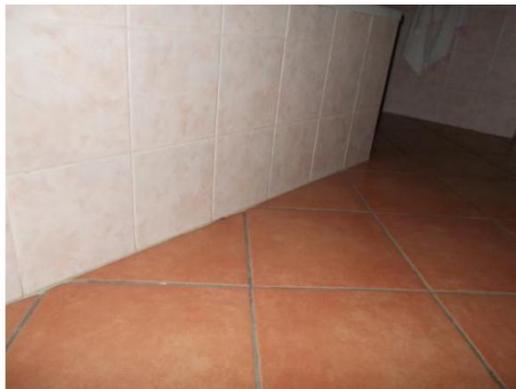
25. Pavimento in parquet della camera 26. Pavimento e rivestimento del bagno da letto

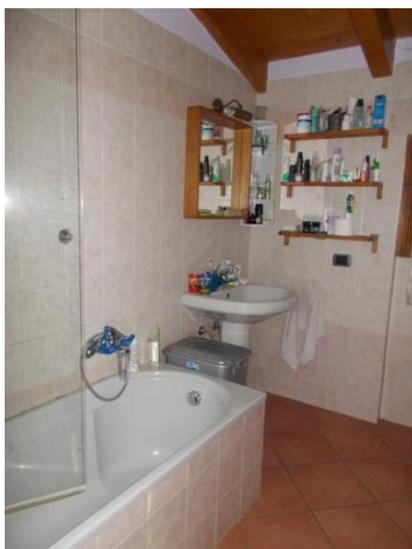
27. Vista del bagno

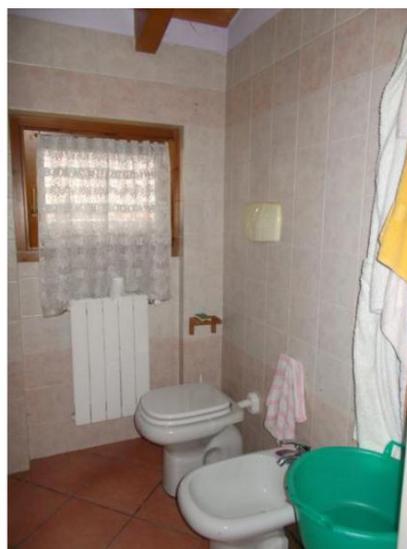
28. Vista del bagno

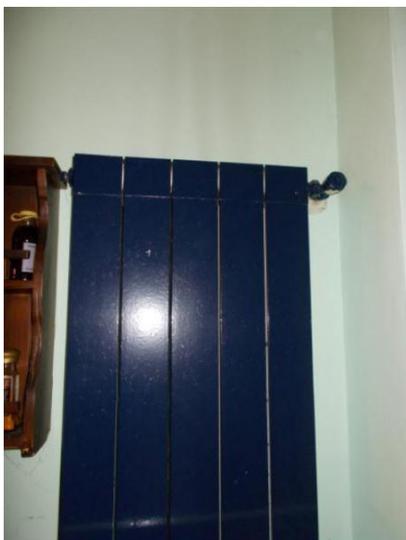
29. Termosifone del soggiorno

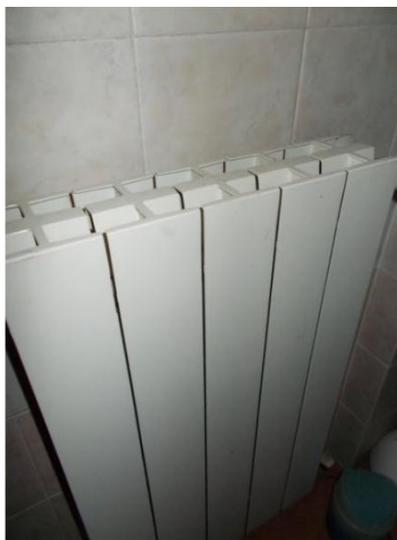
30. Termosifone del bagno

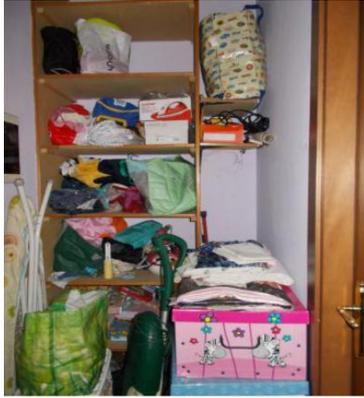
31. Angolo ripostiglio nel disimpegno antibagno

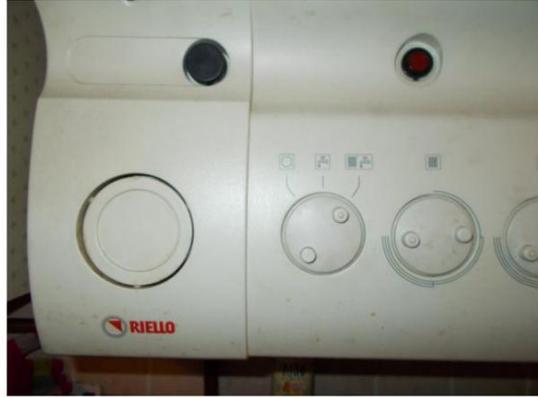
32. Particolare della caldaia per riscaldamento autonomo ed acqua calda sanitaria

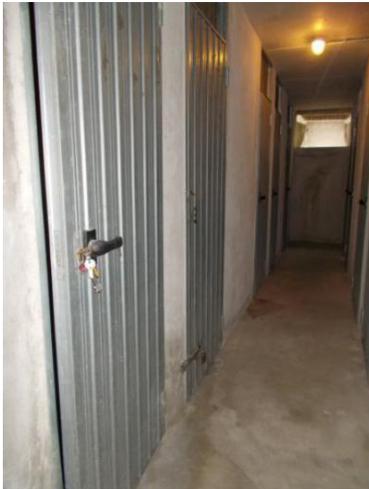
33. Corridoio comune di accesso alle cantine

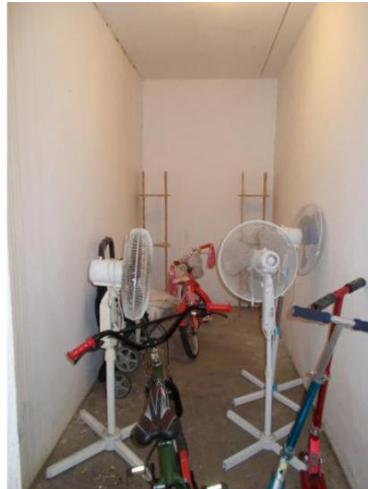
34. Interno della cantina

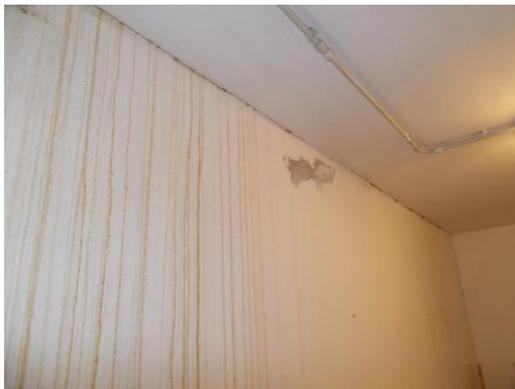
35. Segni di infiltrazioni d'acqua sulla parete della cantina

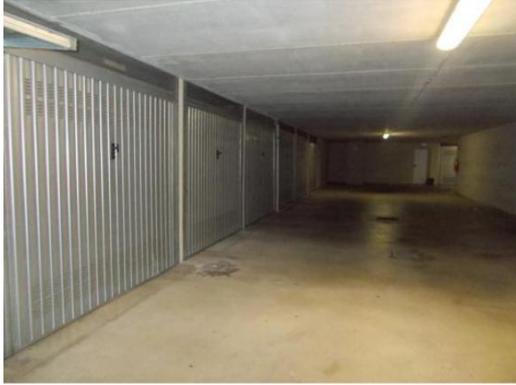
36. Corsello comune di accesso ai box

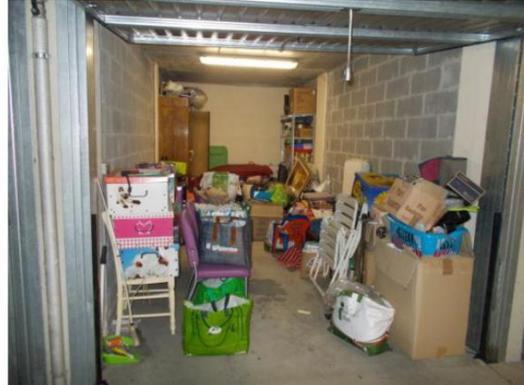
37. Interno del box

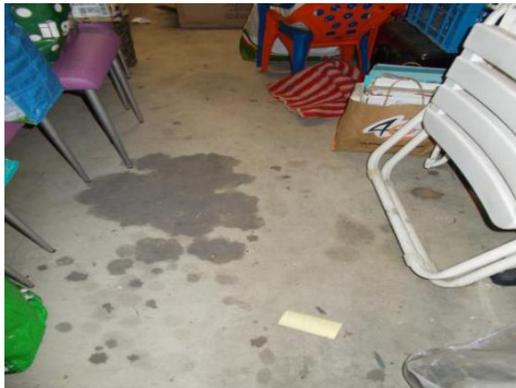
38. Pavimento del box in battuto di cemento

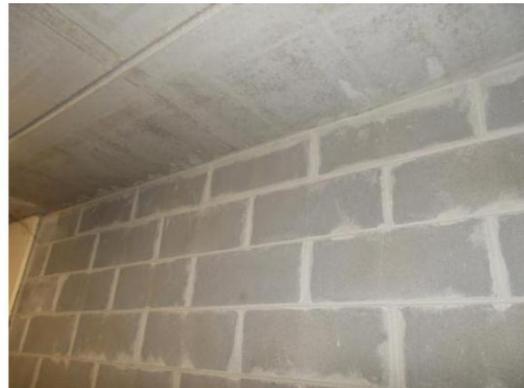
39. Particolare della parete interna del box in blocchi di calcestruzzo
