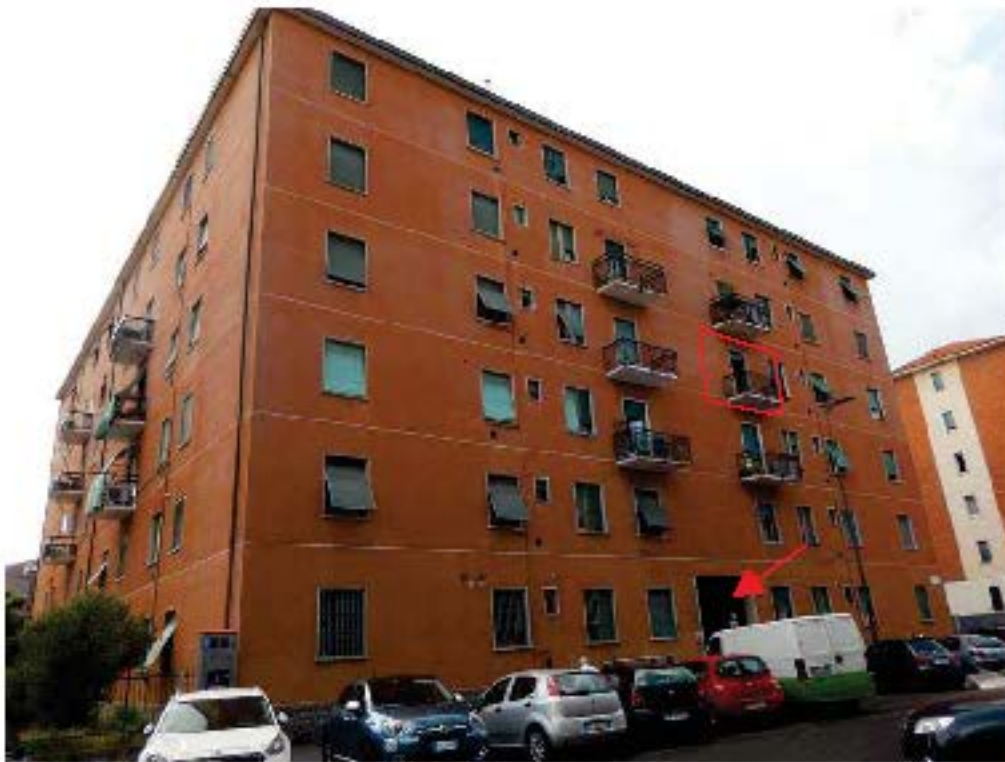
FOTO 1: Vista, dalla Via Cascina Barocco, del fabbricato in cui è sita l'unità pignorata. La freccia indica l'ingresso al condominio, il poligono rosso l'affaccio su strada dell'appartamento in esame.

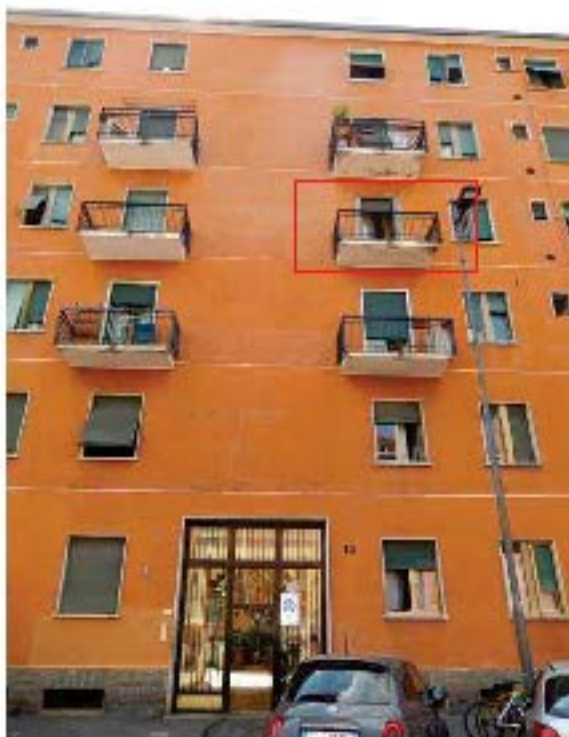
FOTO 2: Vista di maggior dettaglio dell'ingresso allo stabile, con evidenziato l'affaccio dell'unità pignorata.
FOTO 3: Scorcio dell'androne d'ingresso comune.

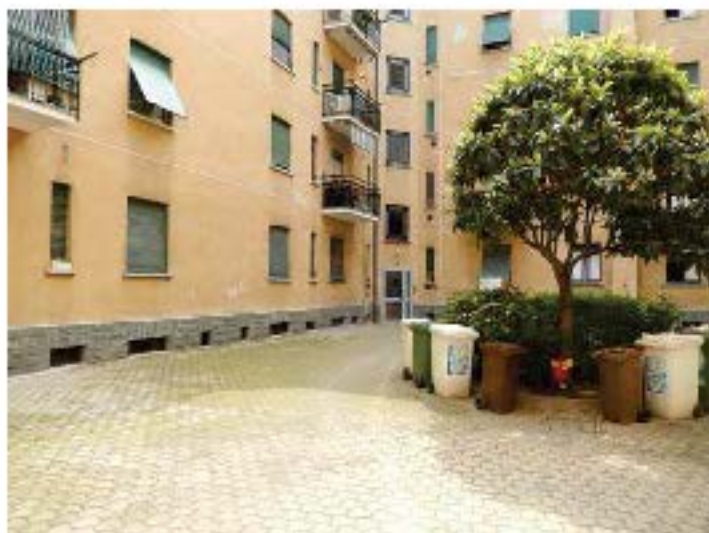
FOTO 4: Scorcio del cortile interno comune.

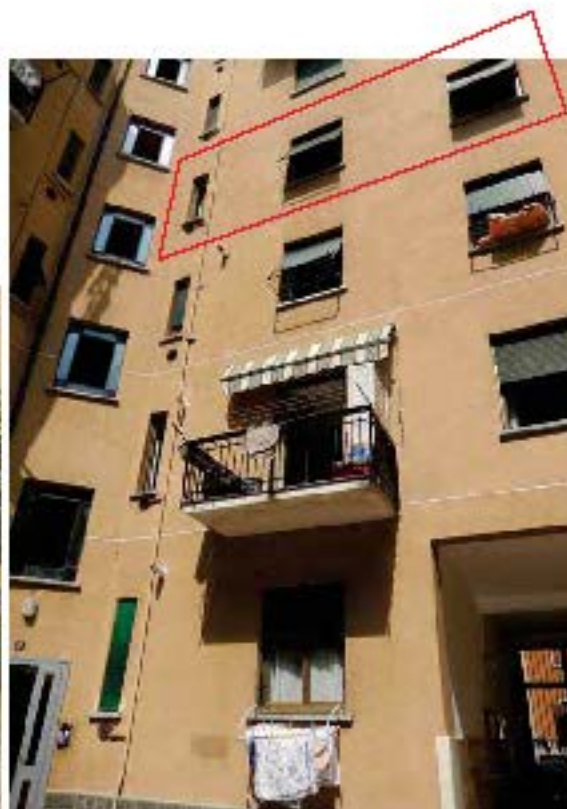
FOTO 5: Vista, dal cortile comune, dell'affaccio dell'unità pignorata, (indicata dal poligono rosso).

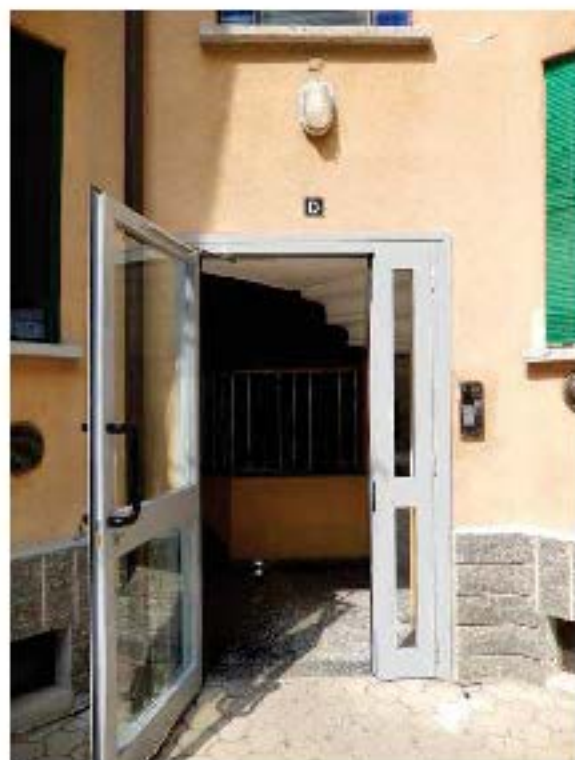
FOTO 6: Vista di dettaglio della porta d'ingresso alla scala D, laddove è ubicata l'unità pignorata.

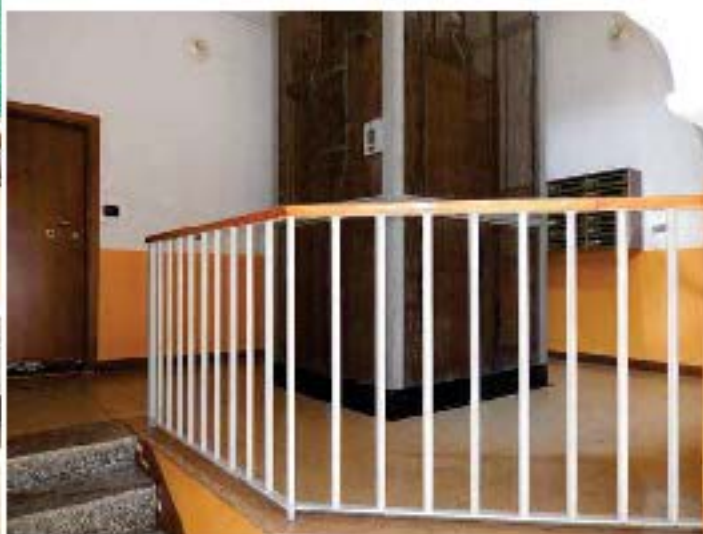
FOTO 7: Scorcio dell'androne d'ingresso della scala D.

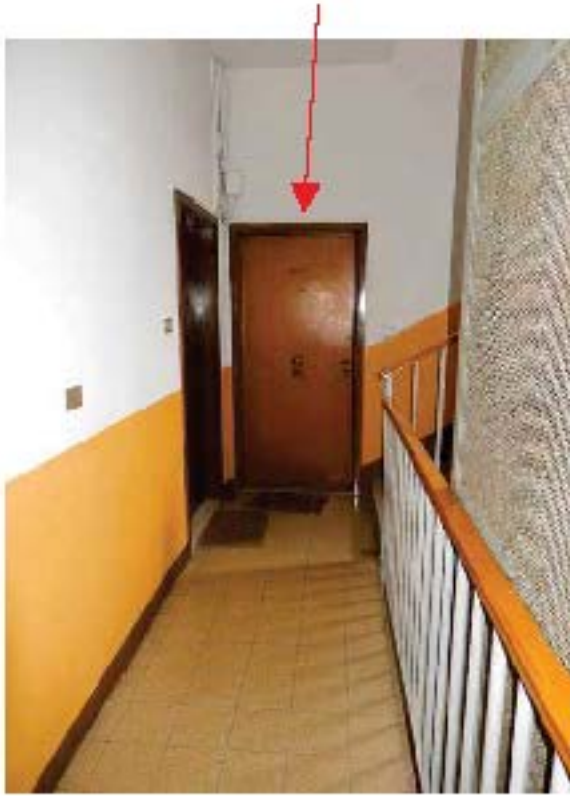
FOTO 8: Vista della porta d'ingresso all'unità pignorata dal disimpegno comune al piano.
FOTO 9: Interno dell'unità pignorata – Scorcio del disimpegno all'ingresso, con vista verso la porta del bagno.

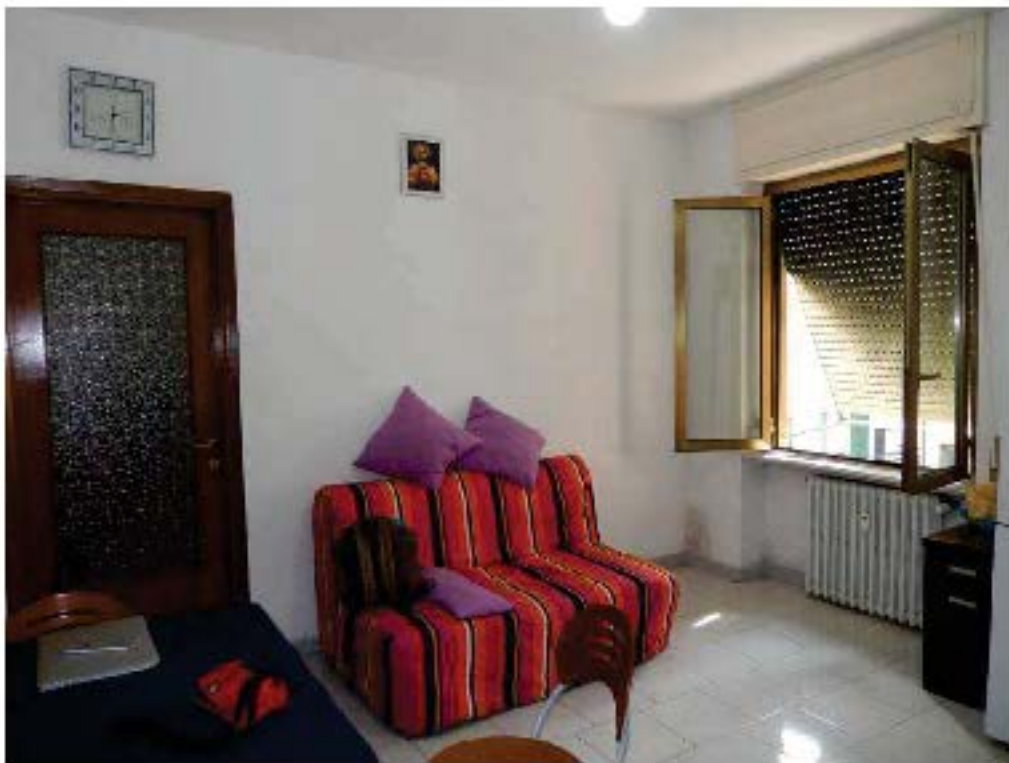
FOTO 10: Interno dell'unità pignorata – Scorcio del soggiorno, con vista verso la porta della camera 2.

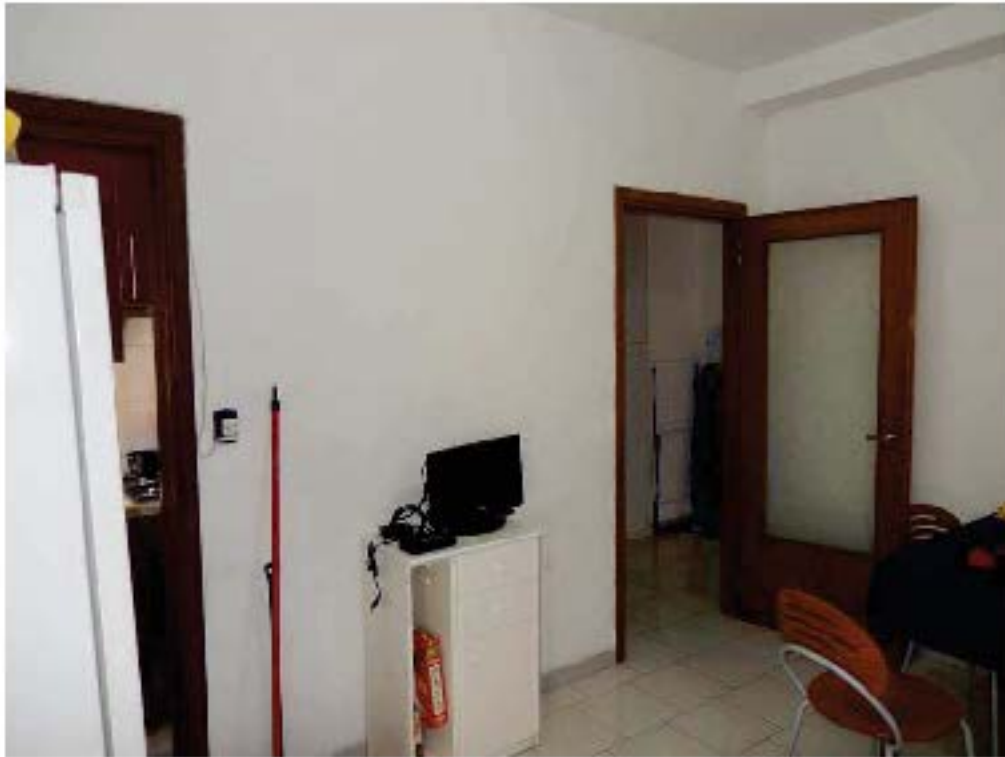
FOTO 11: Interno dell'unità pignorata – Ulteriore scorcio del soggiorno, con vista verso il disimpegno all'ingresso (sulla destra) e la porta del cucinotto (sulla sinistra dell'immagine).

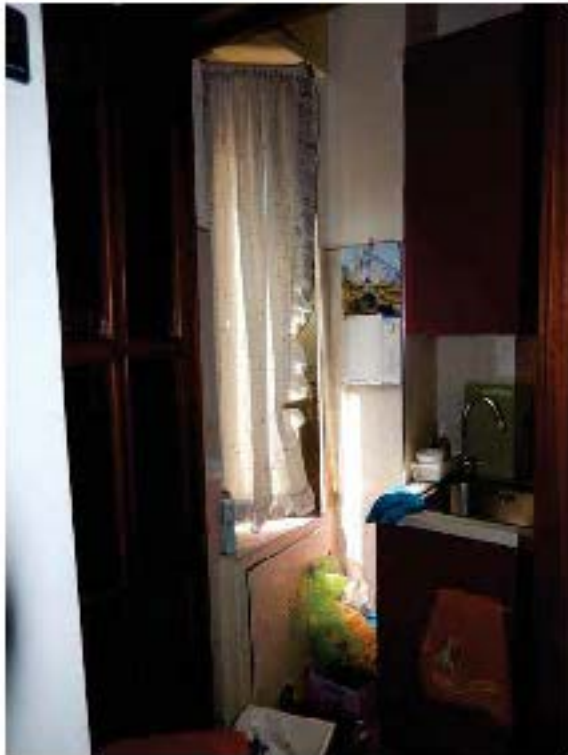
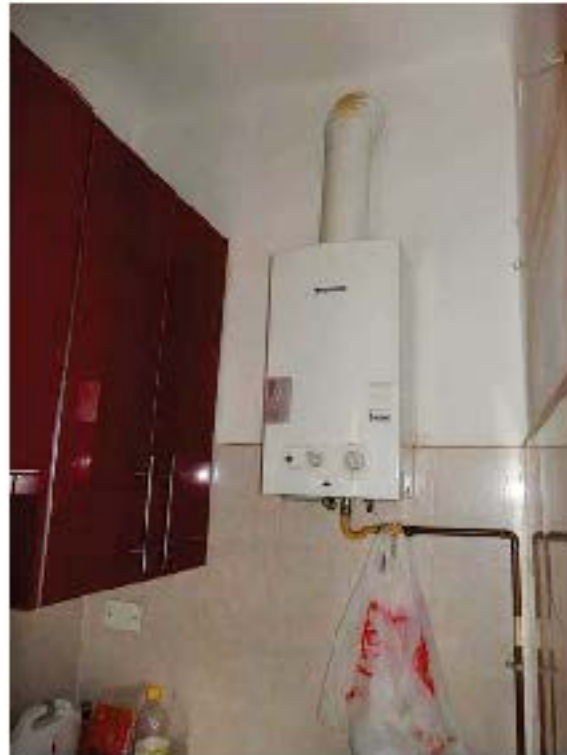
FOTO 12 e 13: Interno dell'unità pignorata – Scorci del cucinotto, con vista di dettaglio, nell'immagine di destra, dello scaldacqua a gas.

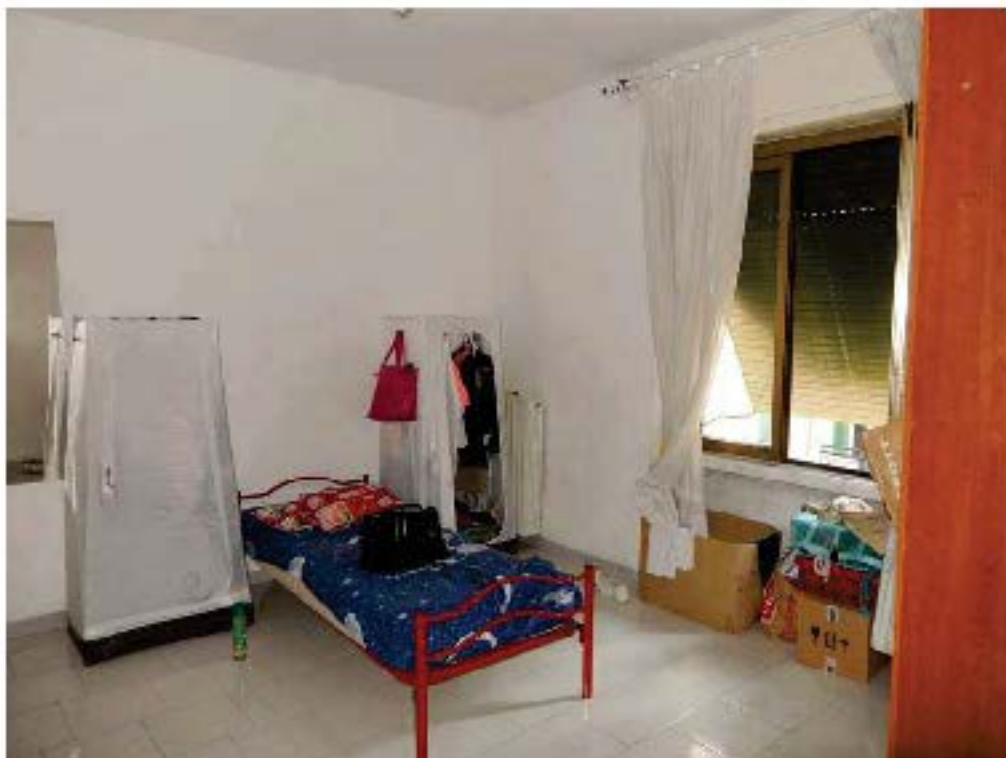
FOTO 14: Interno dell'unità pignorata – Scorcio della camera 2.

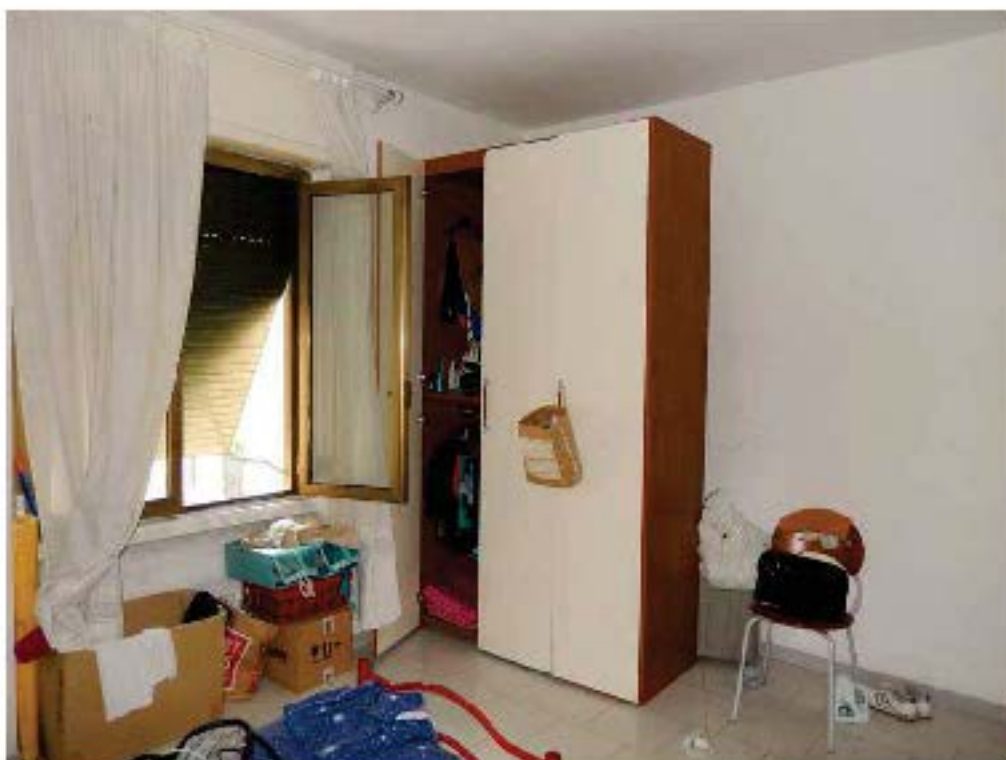
FOTO 15: Interno dell'unità pignorata – Ulteriore scorcio della camera 2.

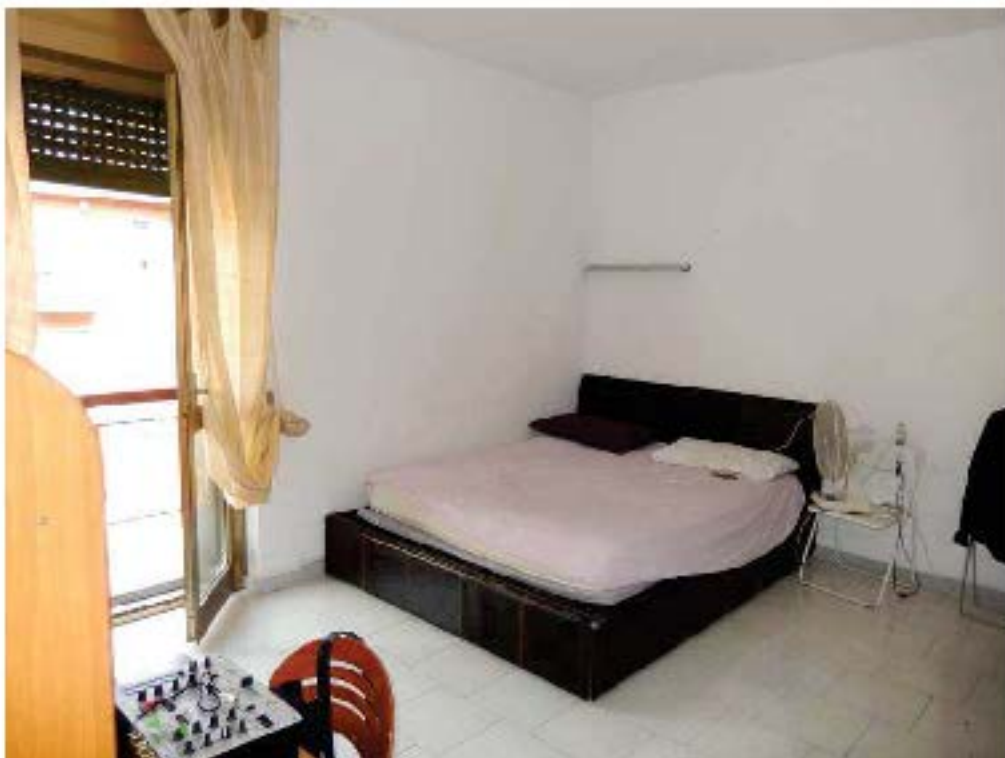
FOTO 16: Interno dell'unità pignorata – Scorcio della camera 1.

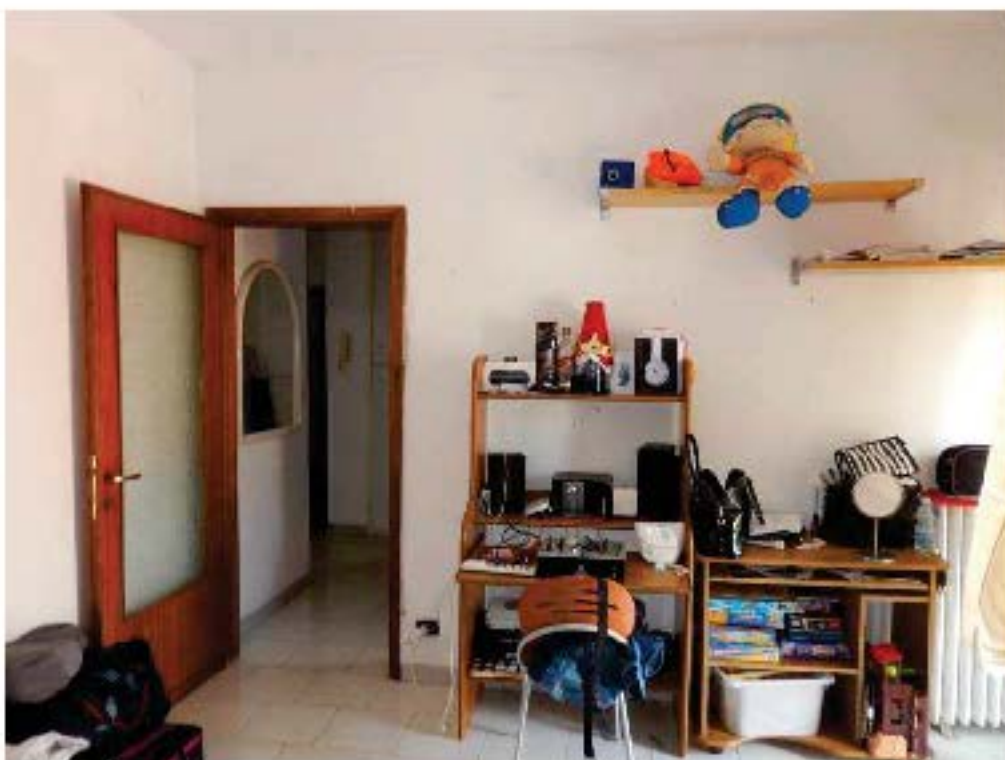
FOTO 17: Interno dell'unità pignorata – Ulteriore scorcio della camera 1.

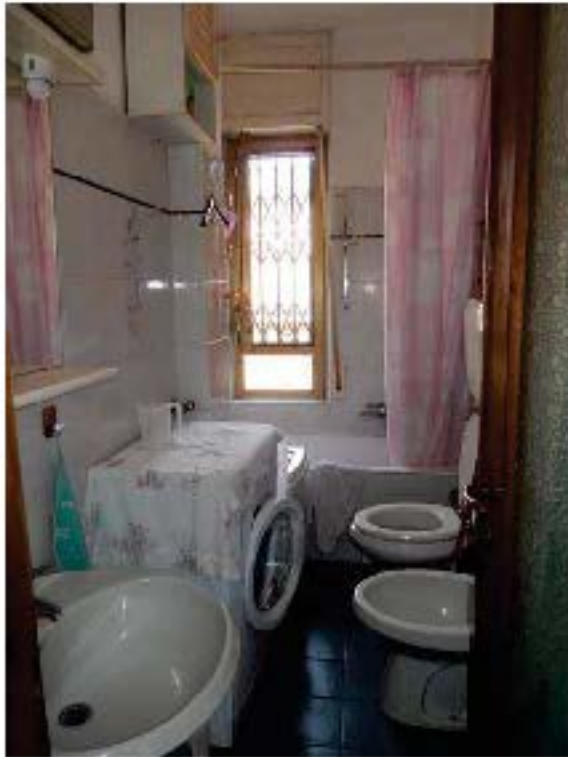
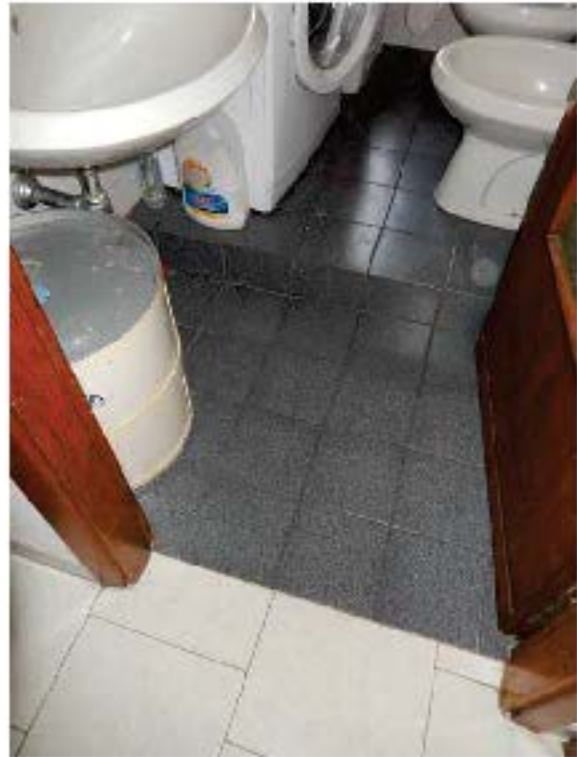
FOTO 18 e 19: Scorci del bagno. Nell'immagine di destra si nota il gradino che rialza la porzione con tazza, bidet e vasca.

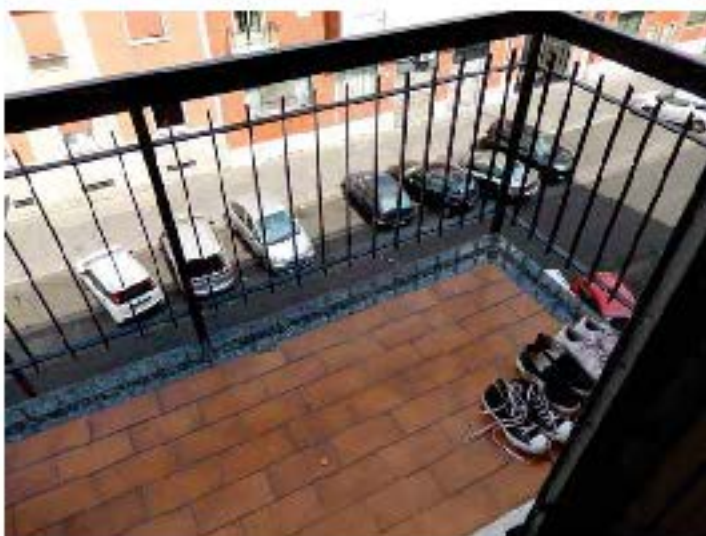
FOTO 20: Esterno dell'unità pignorata – Scorcio del balcone che affaccia sulla via, a servizio della camera 1.
FOTO 21: Vista di dettaglio dei serramenti in alluminio, dotati di vetro camera.

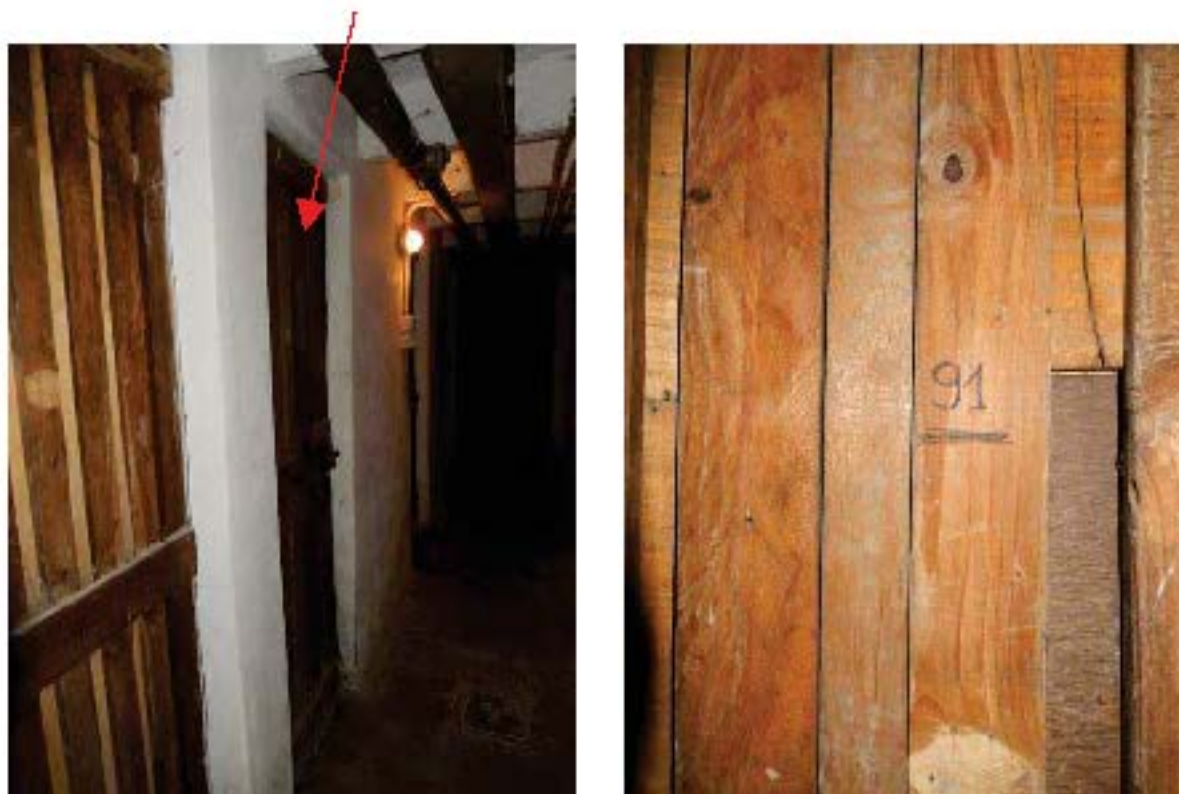
FOTO 22 e 23: Cantina dell'unità pignorata – Viste esterne, con dettaglio del n. 91 che la identifica.

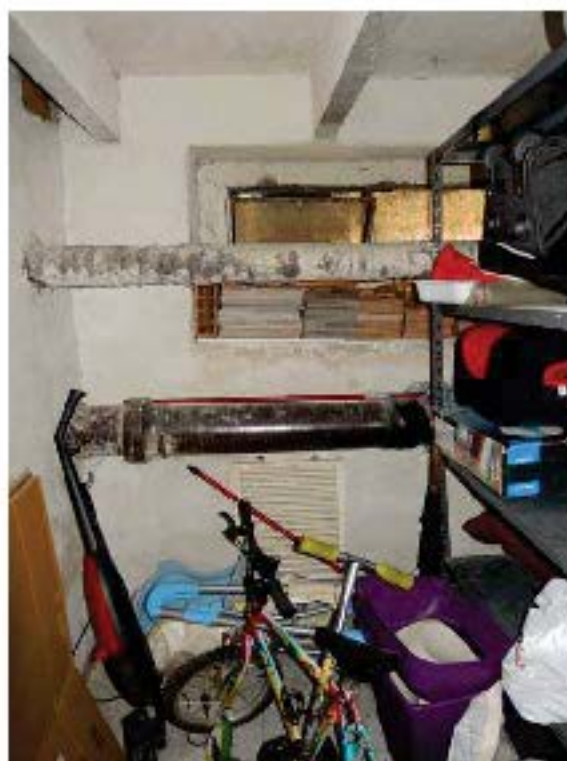
FOTO 24: Cantina dell'unità pignorata – Vista interna. Si notano le tubazioni di impianti comuni che la attraversano.
