## **DOCUMENTAZIONE FOTOGRAFICA**

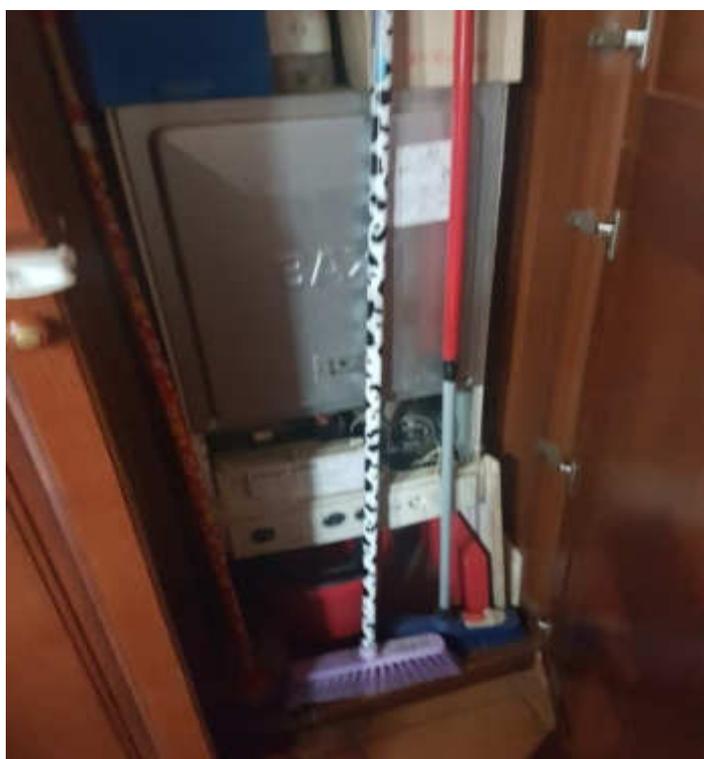
**15. la caldaia autonoma per il riscaldamento e la produzione di acqua calda sanitaria (non funzionante per distacco della rete da parte dell'azienda del gas )**

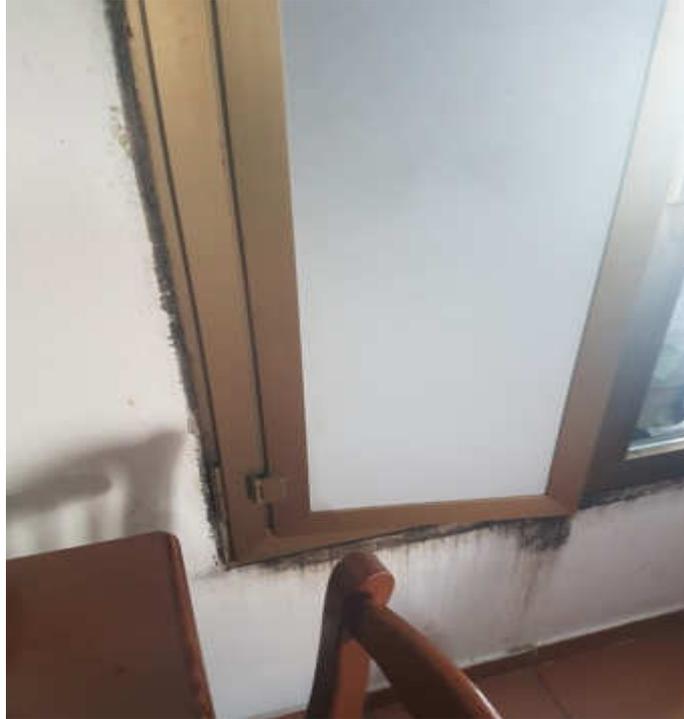
**16. particolare del danno da umidità visibile sul muro della finestra del soggiorno per mancanza di riscaldamento dei locali**
