UNITA' IMMOBILIARE DI VIA FIUME 44- CORSICO (MI)  
IDENTIFICAZIONE IMMOBILE

UNITA' IMMOBILIARE DI VIA FIUME 44- CORSICO (MI)  
INTERNO UNITA' IMMOBILIARE

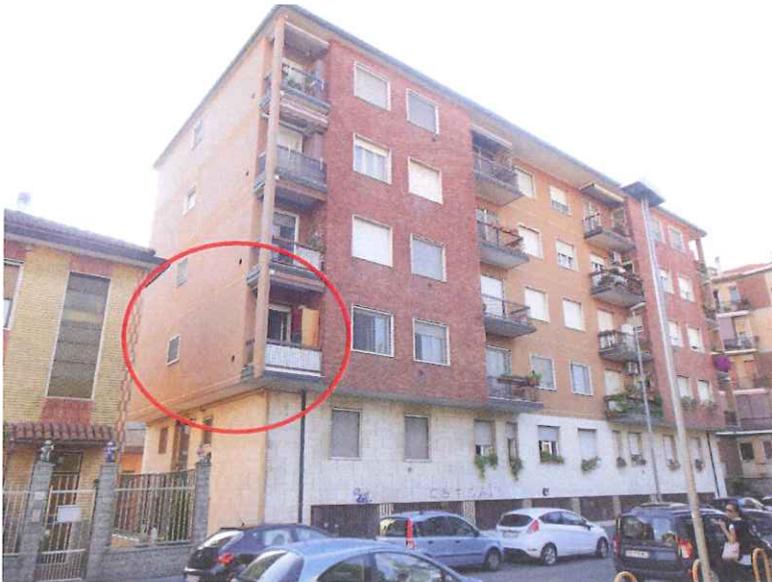
*Vista dell'edificio dalla strada con  
identificazione dell'unità  
immobiliare*

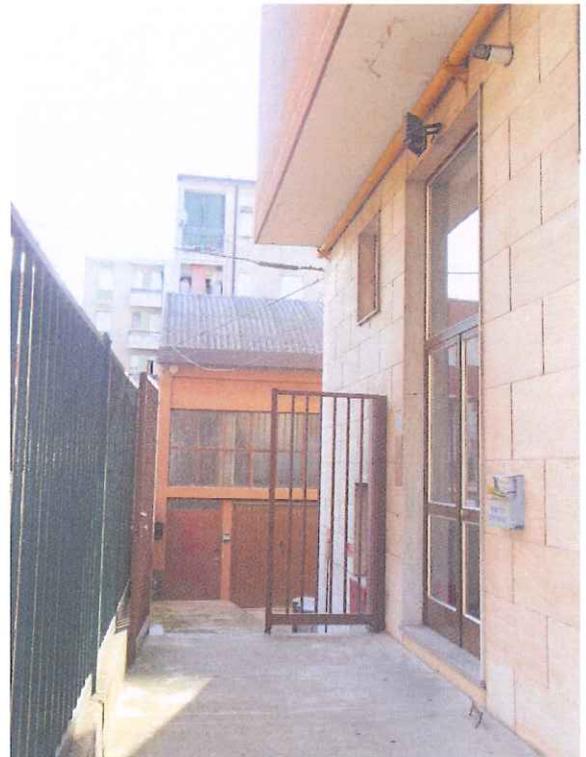
*Accesso esterno di accesso condominiale*

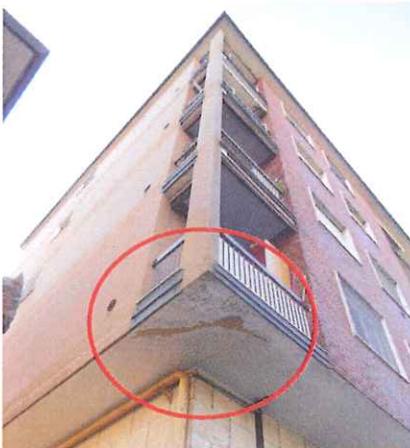
*Vistosa crepa  
sul fianco dell'edificio*

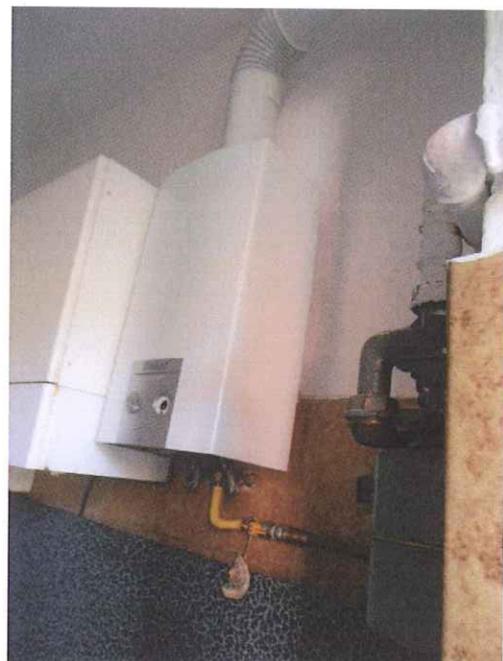
*Caldaia acqua calda sanitaria  
a gas*
