## Allegato n°2

Fotografie del compendio alla data di sopralluogo nel corso dell'incarico di valutazione nell'Esecuzione Immobiliare.

- Fotografie interne ed esterne del fabbricato.

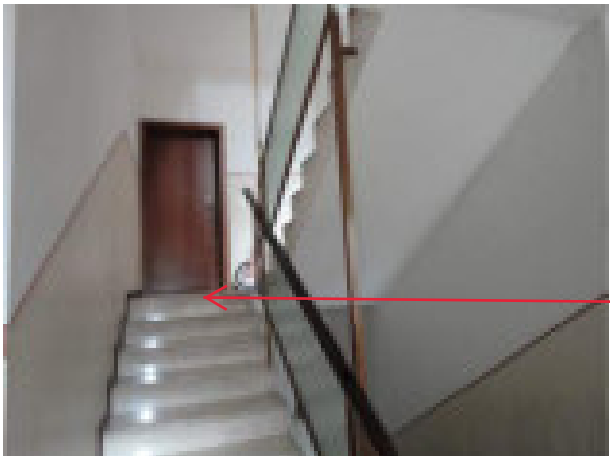
L'ingresso appartamento (sub. 10) di piano ammezzato visto dal pianerottolo di piano 3° e relativa ulteriore rampa

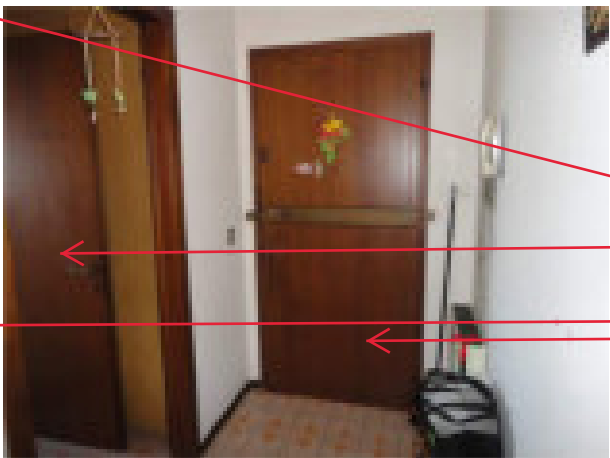
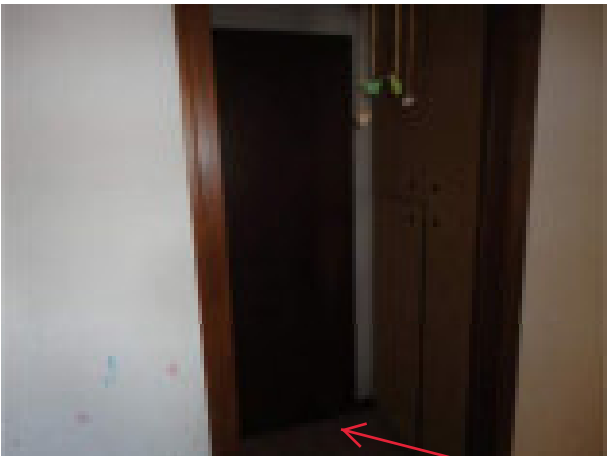
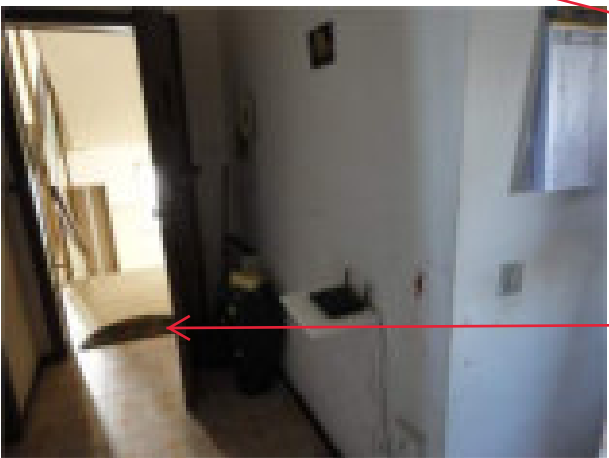
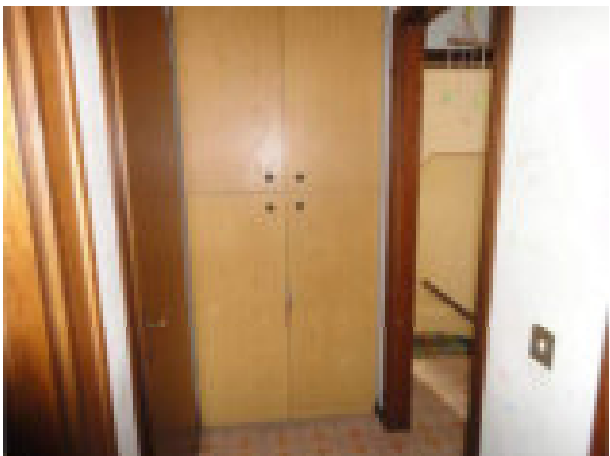
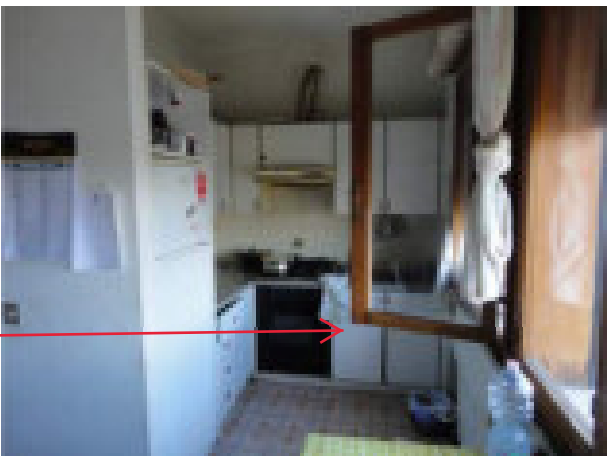
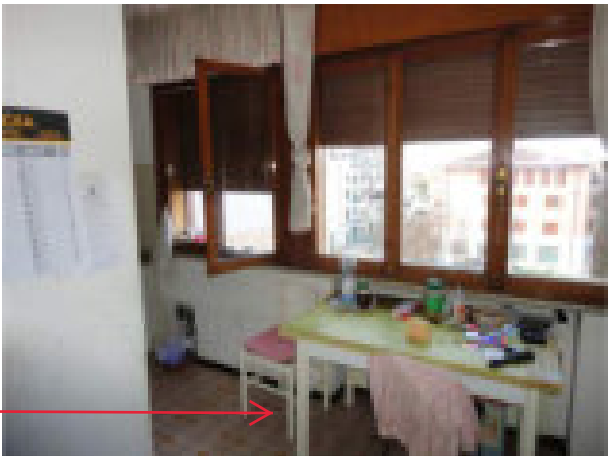
Disimpegni giorno e notte: risultano evidenti sporco su pitture
