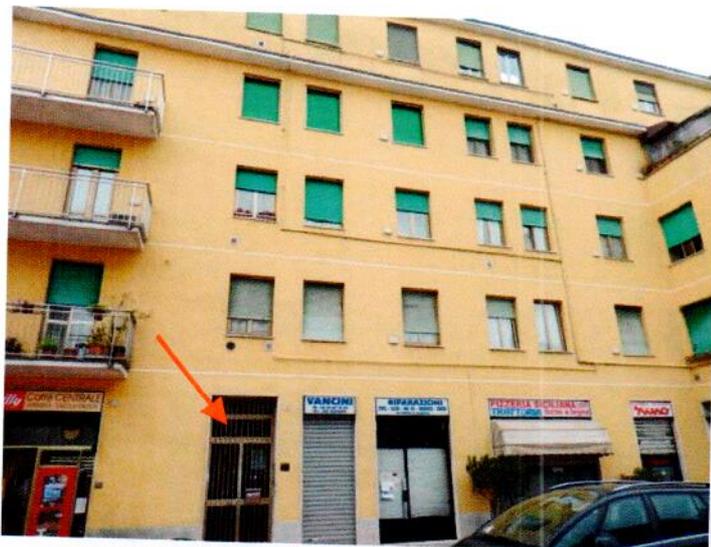
FOTO 1: Vista, dalla Via Ticino, dell'ingresso al condominio (indicato dalla freccia) in cui è sita l'unità pignorata, che non affaccia su questa strada, essendo ubicata nel fabbricato cui si accede dal cortile interno.
FOTO 2: Vista, dalla Via Arno, dell'affaccio dell'unità pignorata, evidenziato dal poligono rosso.

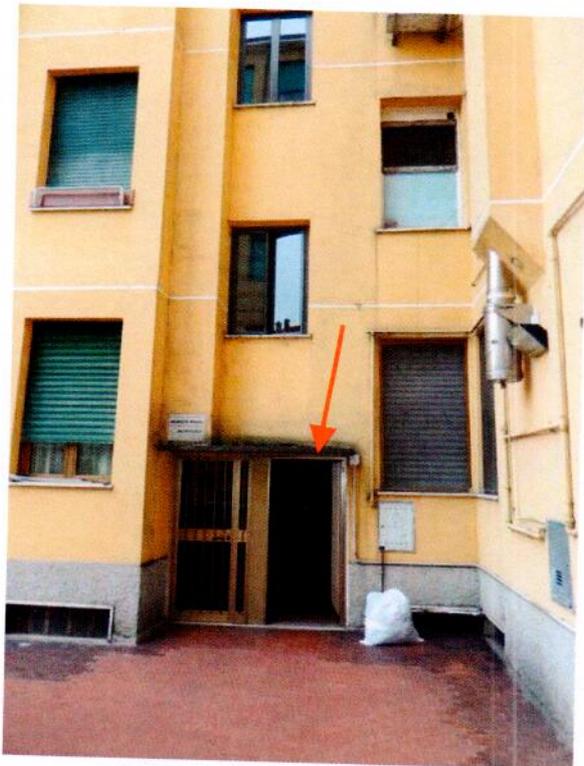
FOTO 3: Vista, dal cortile comune interno, dell'ingresso al corpo di fabbrica ove è sita l'unità pignorata.
FOTO 4: Scorcio dell'androne d'ingresso comune.

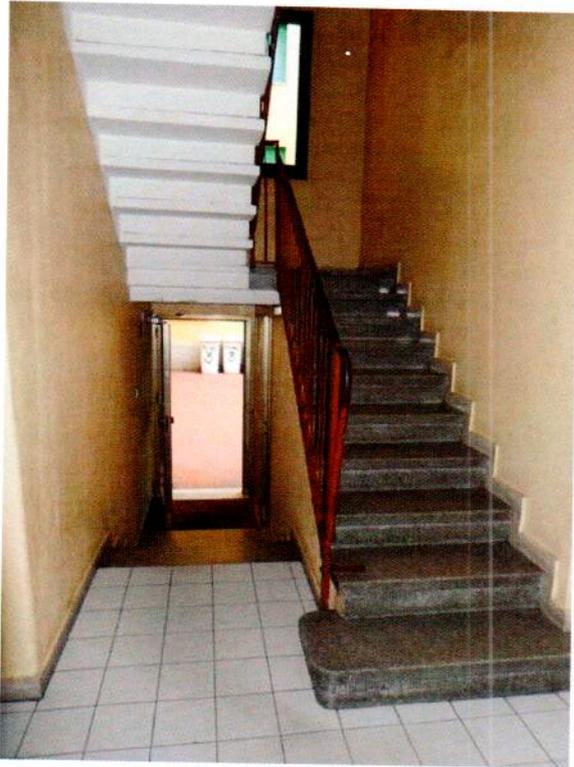
FOTO 5: Ulteriore scorcio dell'androne d'ingresso comune.

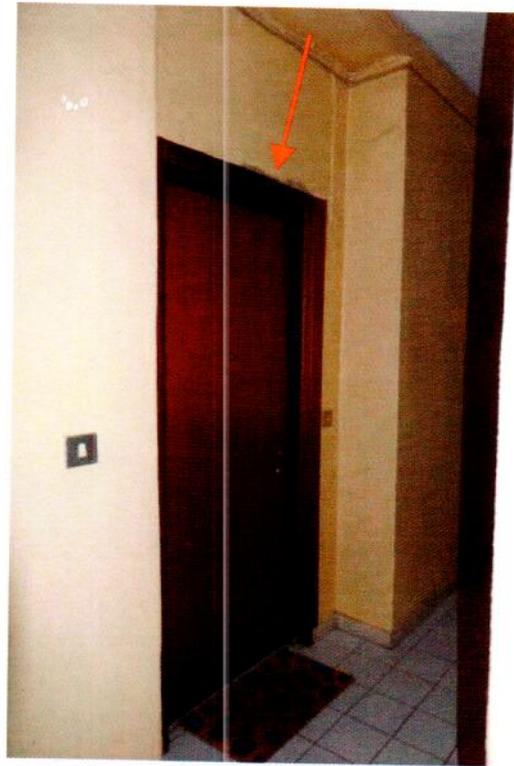
FOTO 6: Scorcio, dall'androne comune, della porta d'ingresso all'unità pignorata, (indicata dalla freccia).

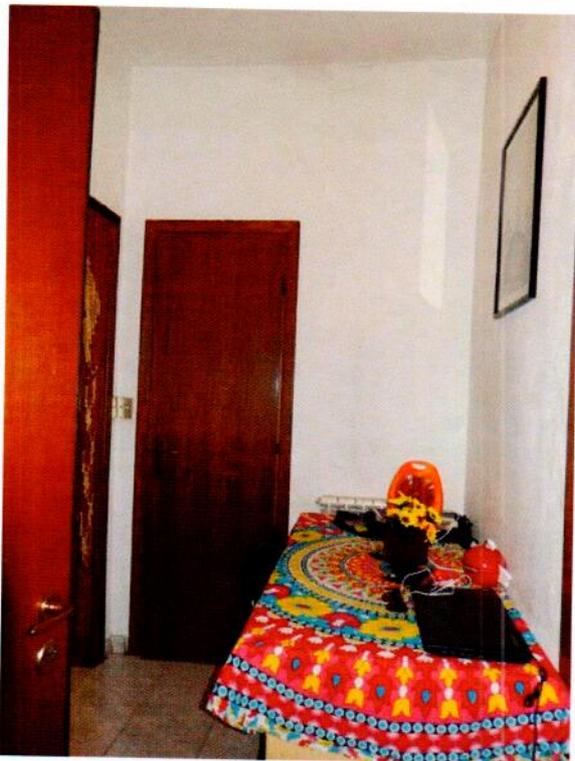
FOTO 7: Interno dell'unità pignorata – Scorcio del disimpegno all'ingresso, con vista verso il bagno.

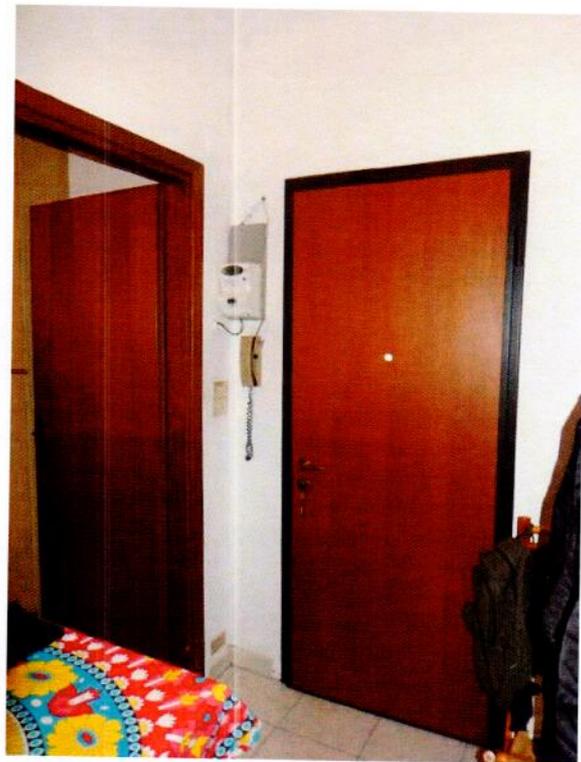
FOTO 8: Interno dell'unità pignorata – Ulteriore scorcio del disimpegno, con vista verso la porta d'ingresso ed il soggiorno/camera (sulla sinistra).

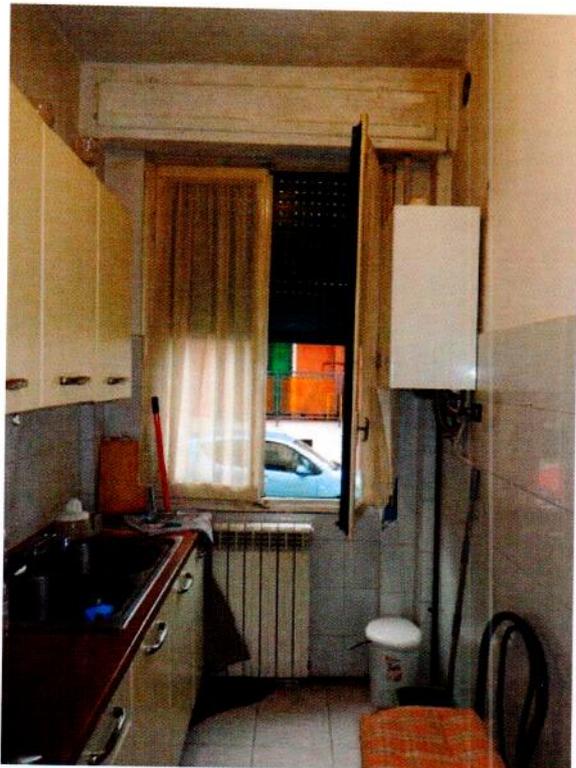
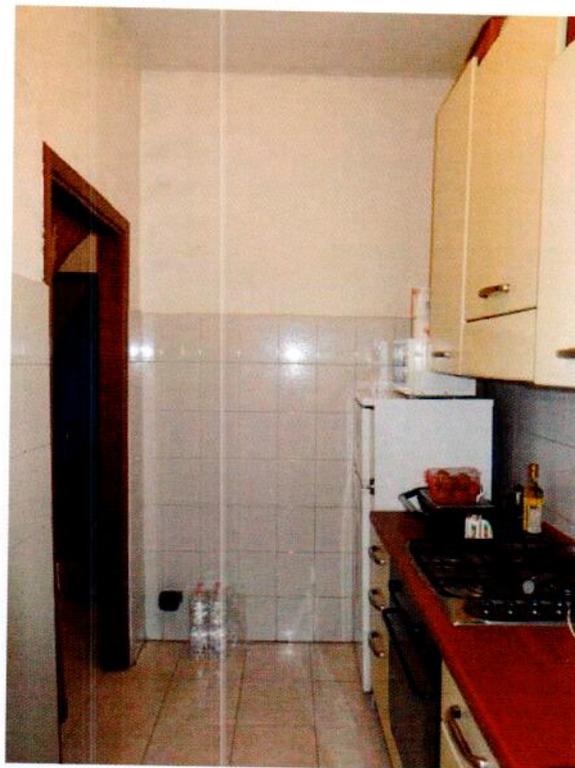
FOTO 9 e 10: Interno dell'unità pignorata – Scorci della cucina.

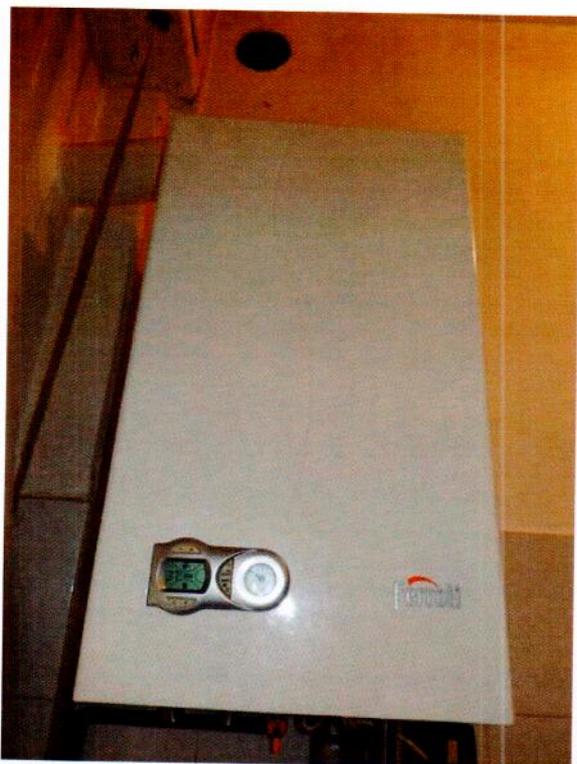
FOTO 11: Interno dell'unità pignorata – Dettaglio della caldaia murale a gas, ubicata in cucina.
FOTO 12: Interno dell'unità pignorata – Scorcio del bagno.

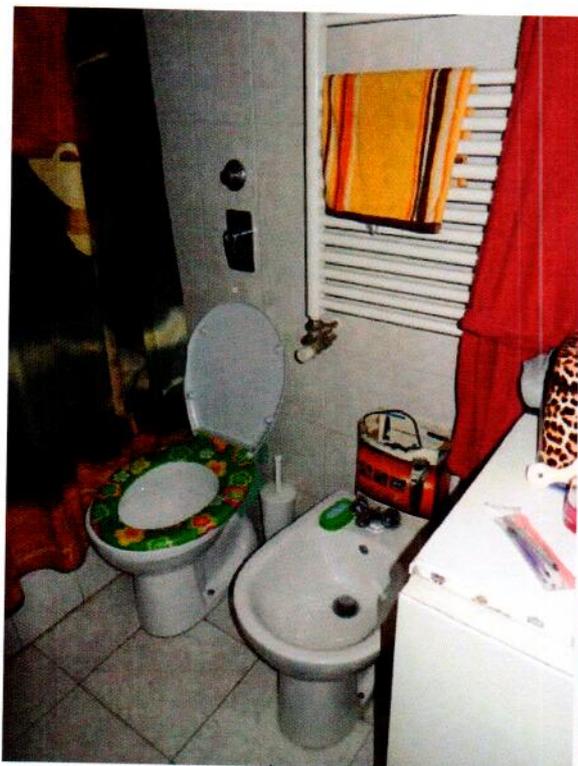
FOTO 13: Interno dell'unità pignorata – Ulteriore scorcio del bagno.

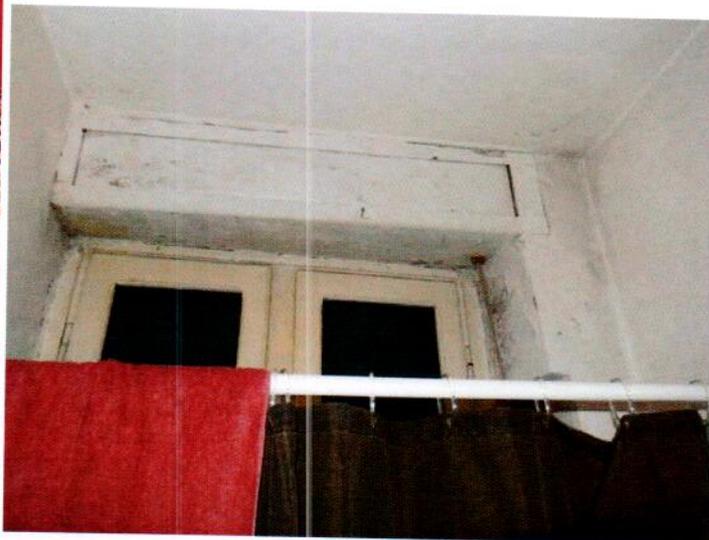
FOTO 14: Interno dell'unità pignorata – Dettaglio delle tracce di umidità presenti sulla parete esterna ed il plafone del bagno.

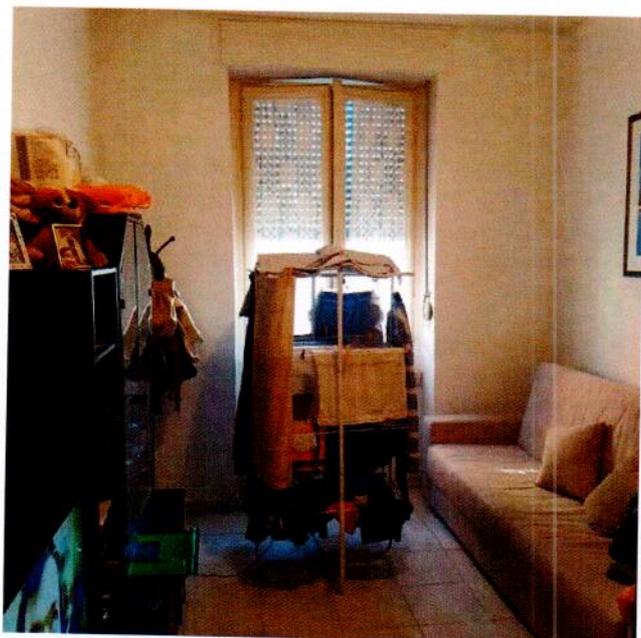
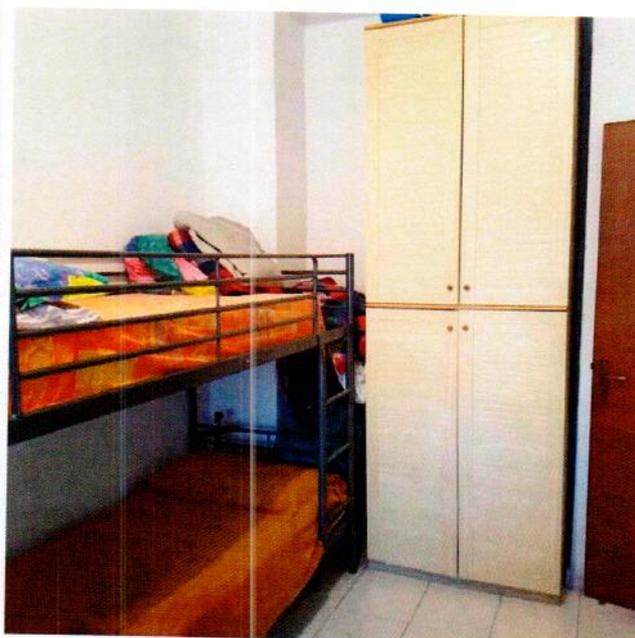
FOTO 15 e 16: Interno dell'unità pignorata – Scorci del soggiorno/camera.

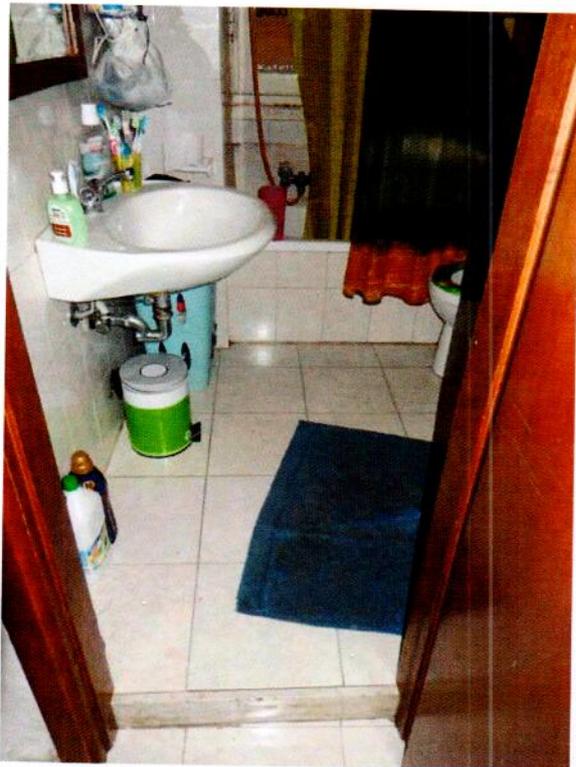
FOTO 17: Interno dell'unità pignorata – Dettaglio dei pavimenti in materiale ceramico. Si nota la piccola differenza di quota tra il bagno ed il resto dell'alloggio.

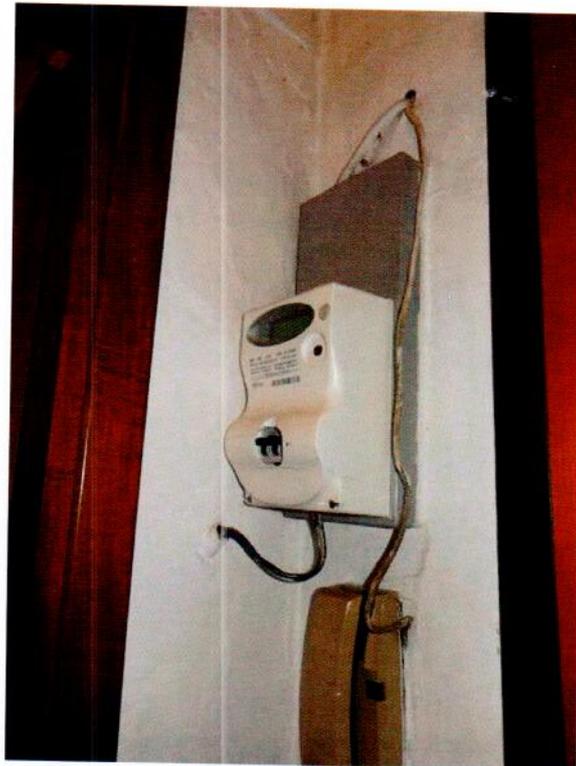
FOTO 18: Interno dell'unità pignorata – Dettaglio di alcuni cavi a vista in corrispondenza del contatore elettrico e del citofono, nel disimpegno all'ingresso.

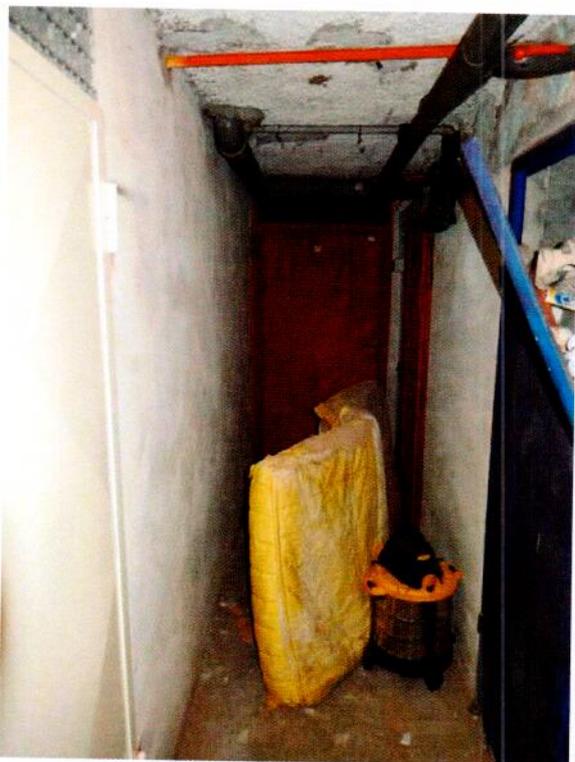
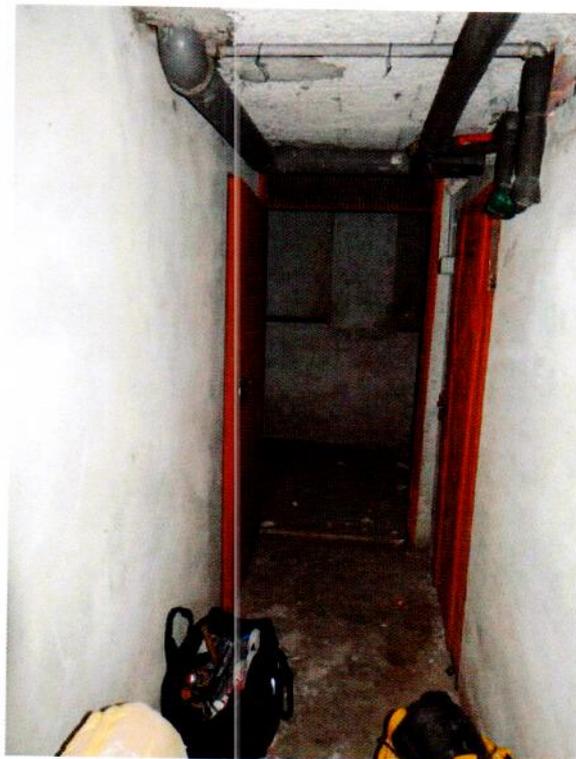
FOTO 19 e 20: Cantina dell'unità pignorata – Viste esterne, con porta chiusa ed aperta.

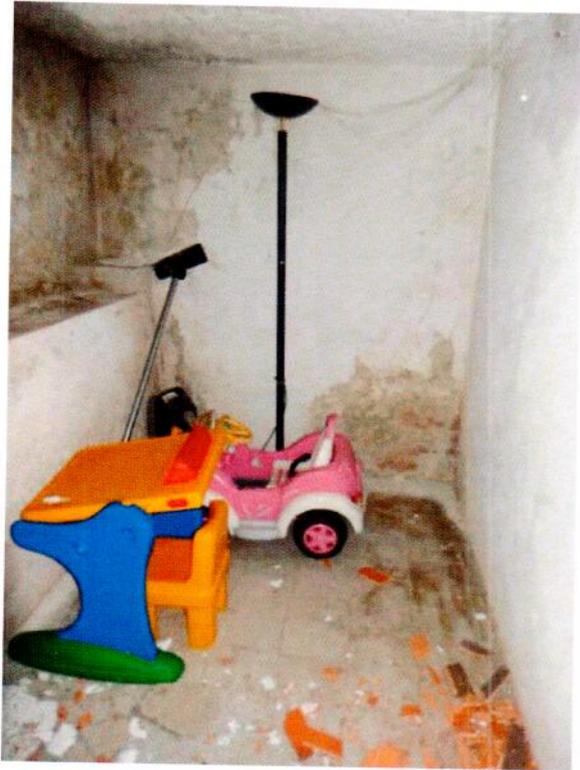
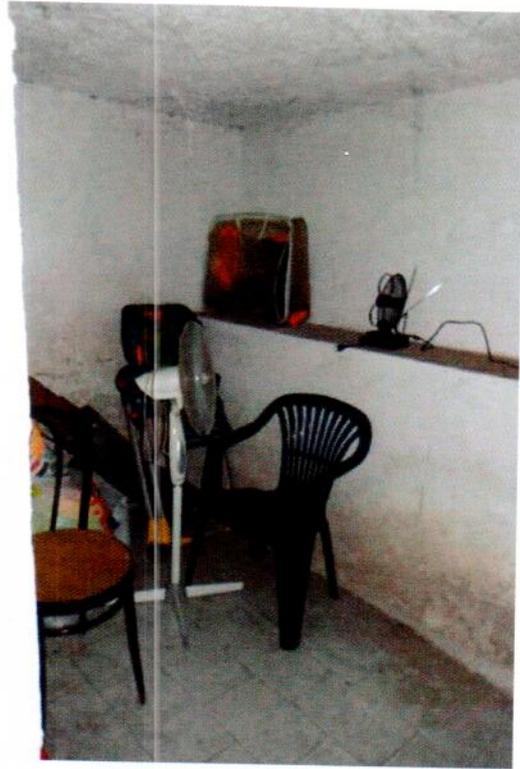
FOTO 21 e 22: Cantina dell'unità pignorata – Scorci dell'interno.
