Appartamento

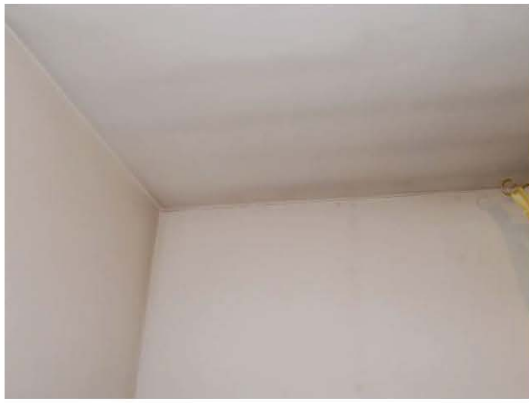
28. Particolare di un "ponte termico" a soffitto nella camera matrimoniale

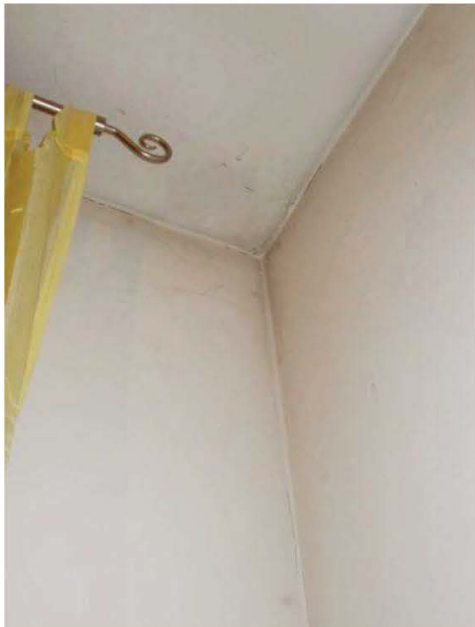
29. Macchia di umidità nella camera matrimoniale

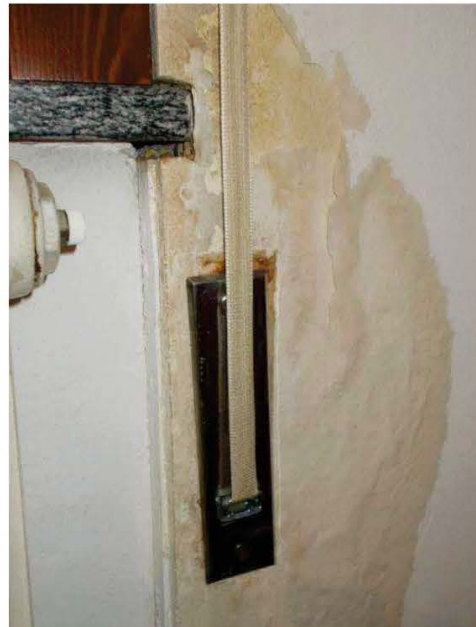
30. Particolare porzione di parete ammalorata nella camera matrimoniale

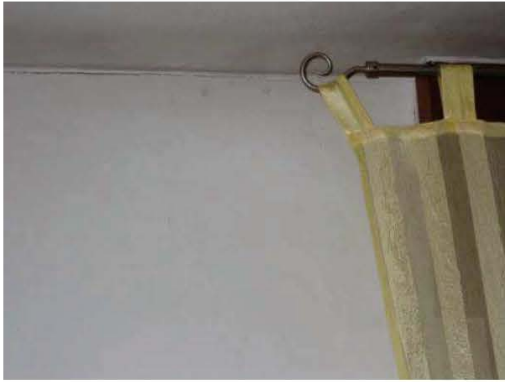
31. Macchia di umidità nella camera

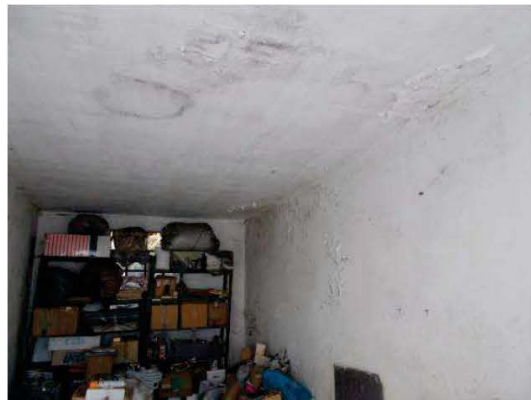
40. Interno del box con tracce di umidità
a soffitto e sulle pareti
