TRIBUNALE DI MILANO

Esecuzione Immobiliare

N. Gen. Rep. 3881 / 13

ALLEGATO FOTOGRAFICO

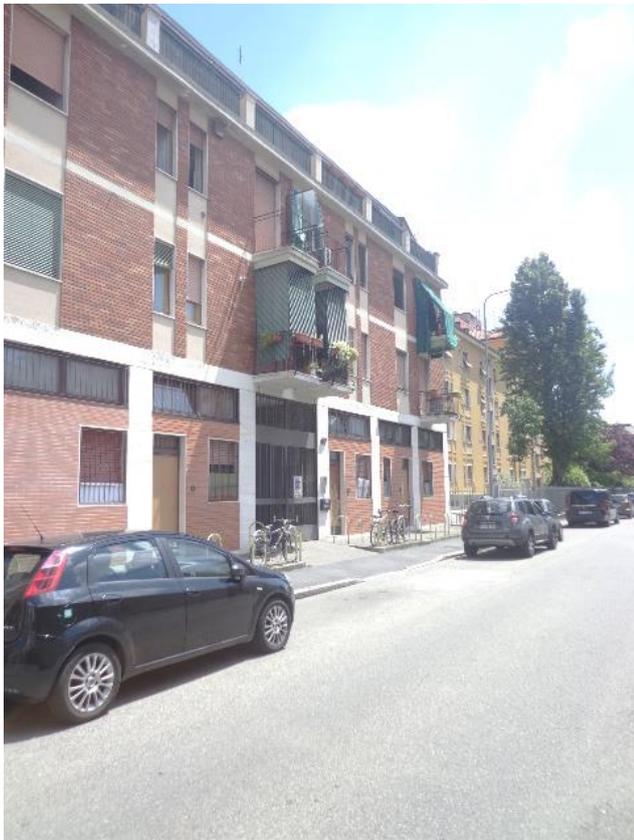
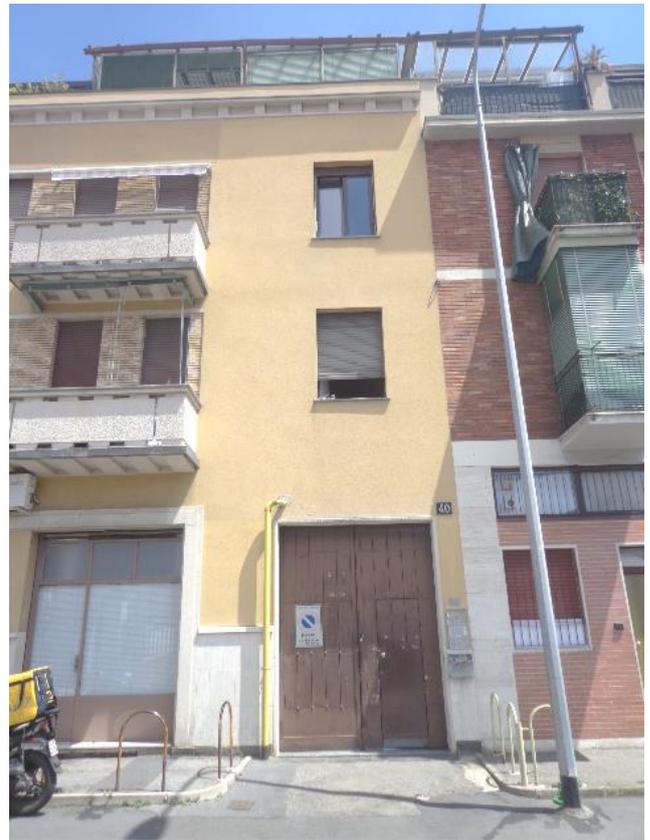
Particolari della via Luigi Angelon al civico n.40.

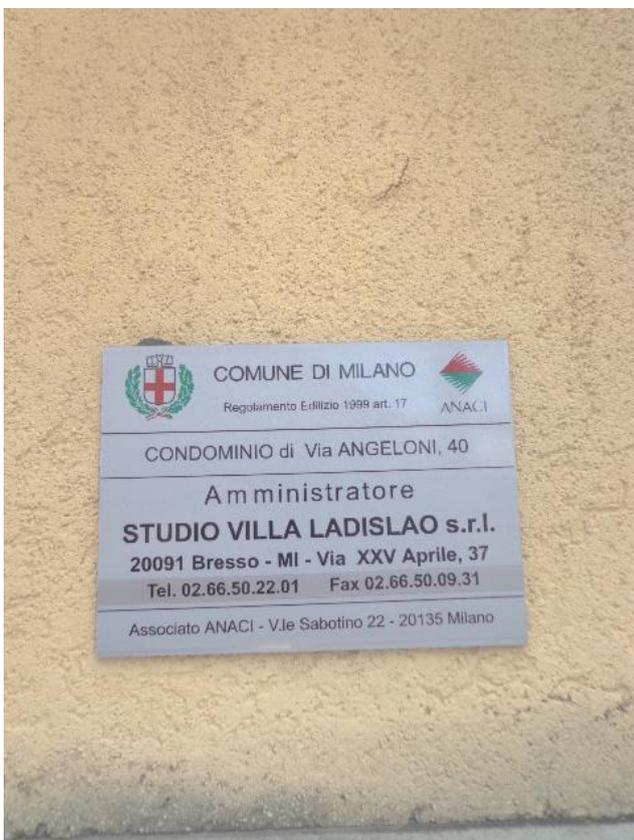
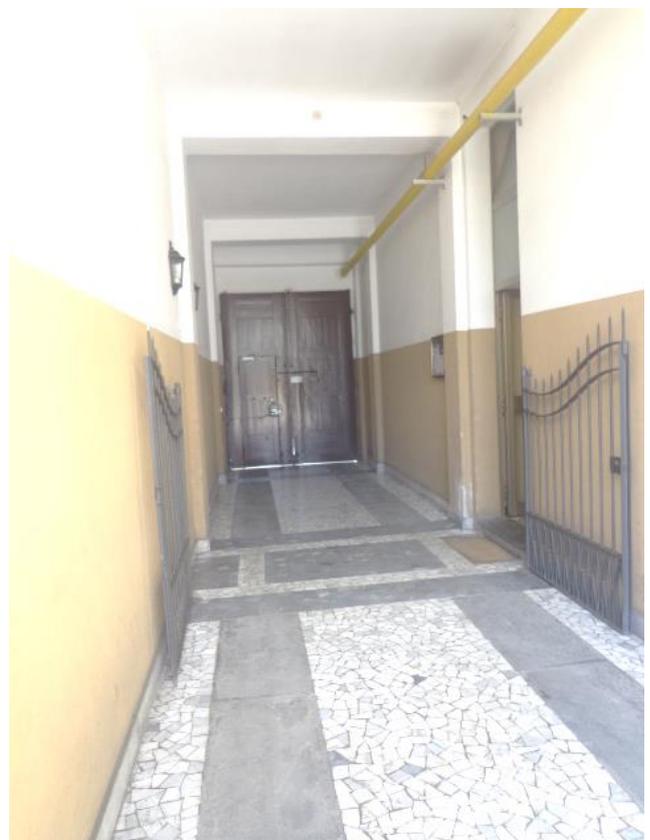
Particolari del corsello carrabile atto al collegamento alla corte interna; *presenza di più scale.*

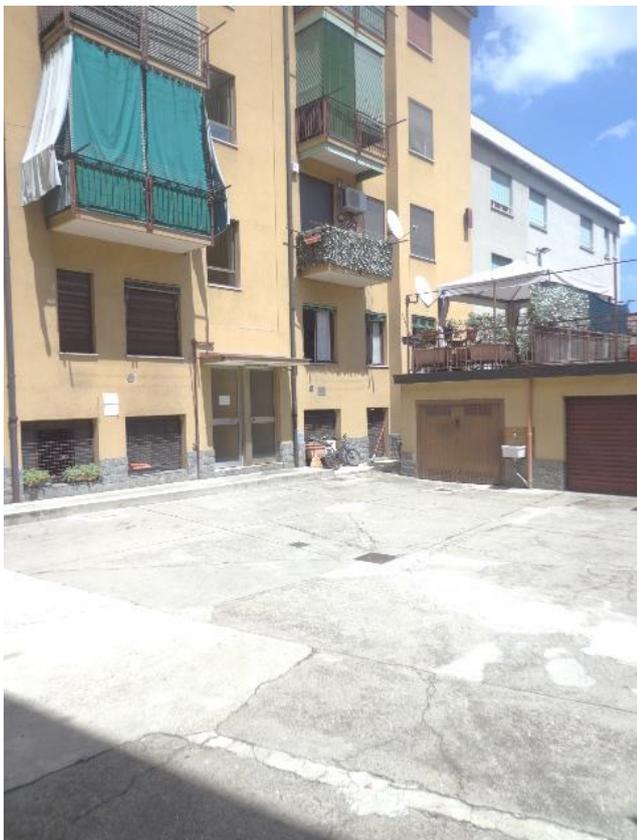
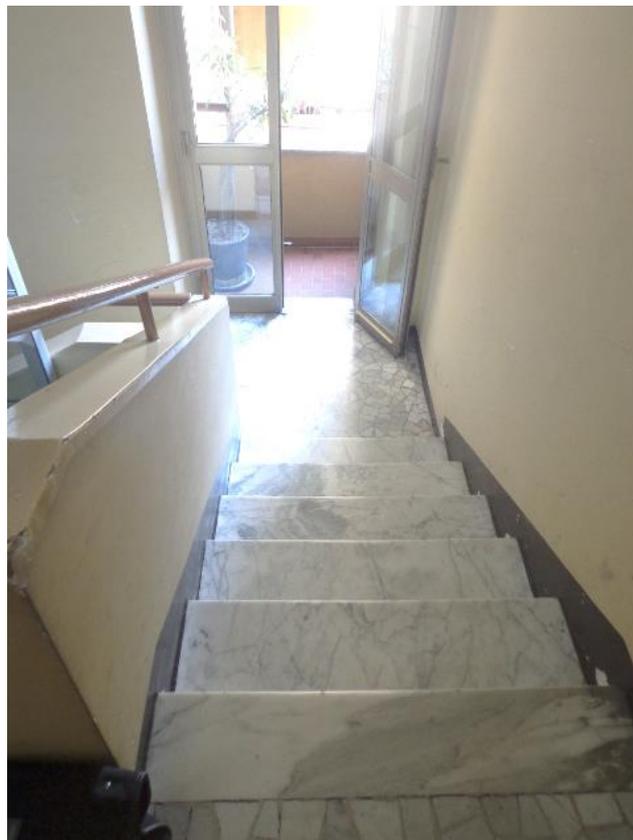
Particolari dell'accesso al vano scala privo dell' impianto ascensore; *presenza di portone metallico e pavimentazioni di marmo chiaro in ottimo stato di conservazione.*

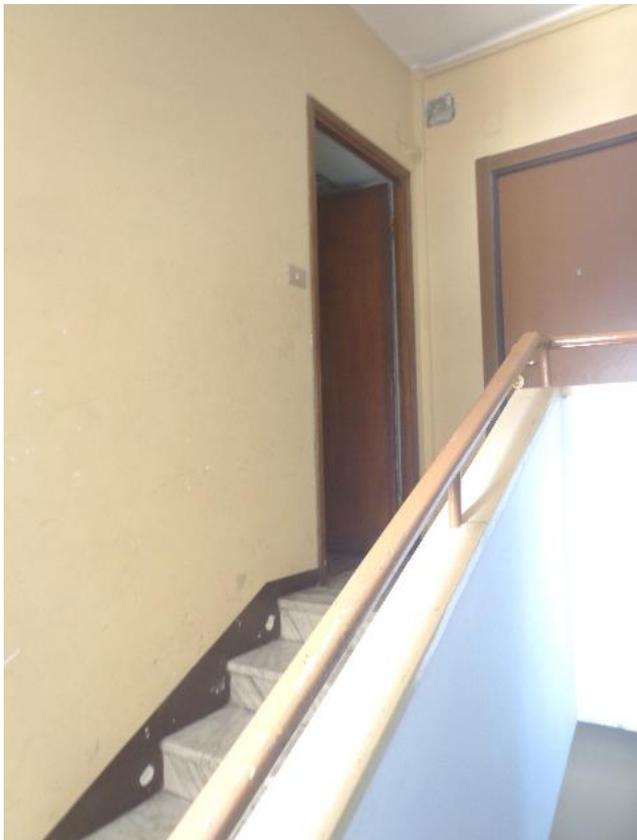
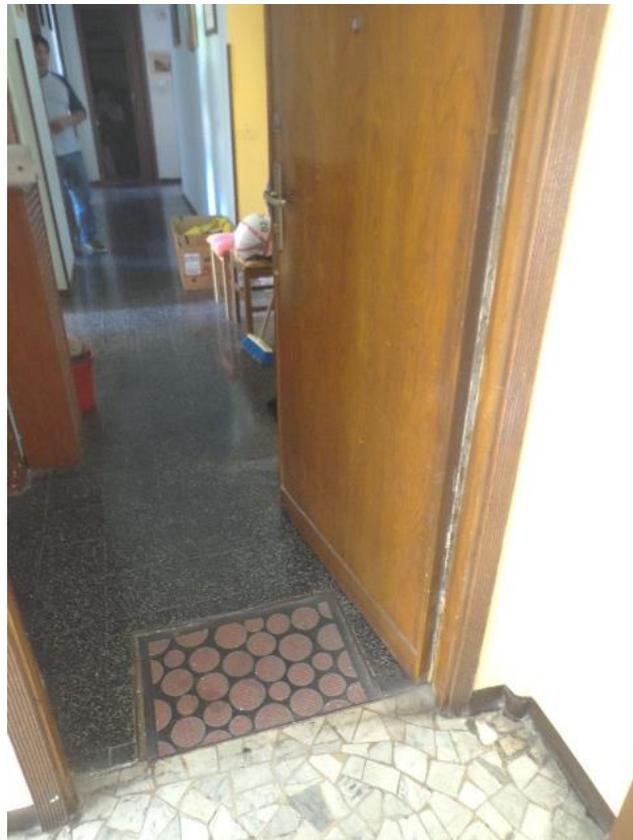
Particolari dell'accesso all'unità immobiliare oggetto di perizia sita al **piano primo**; *presenza di porta blindata e di contatore del gas alloggiato internamente.*

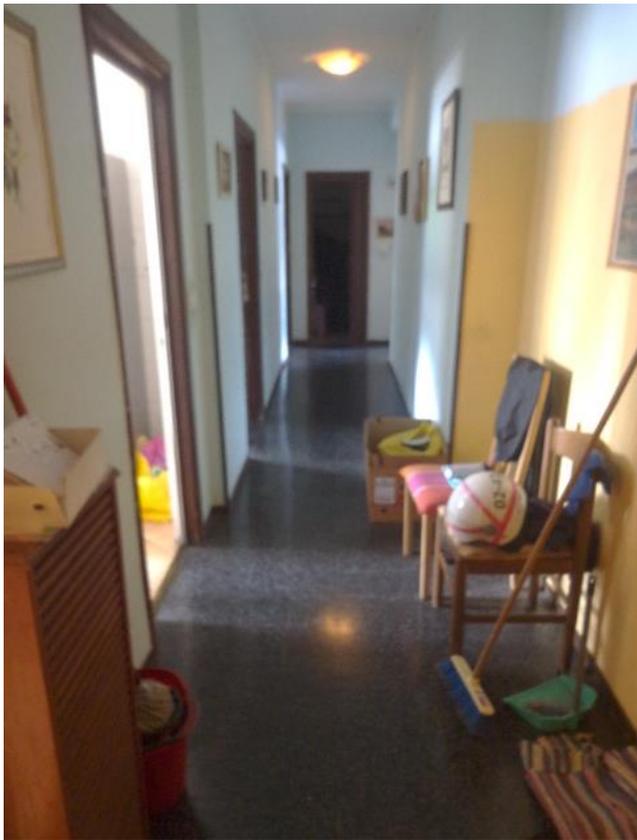
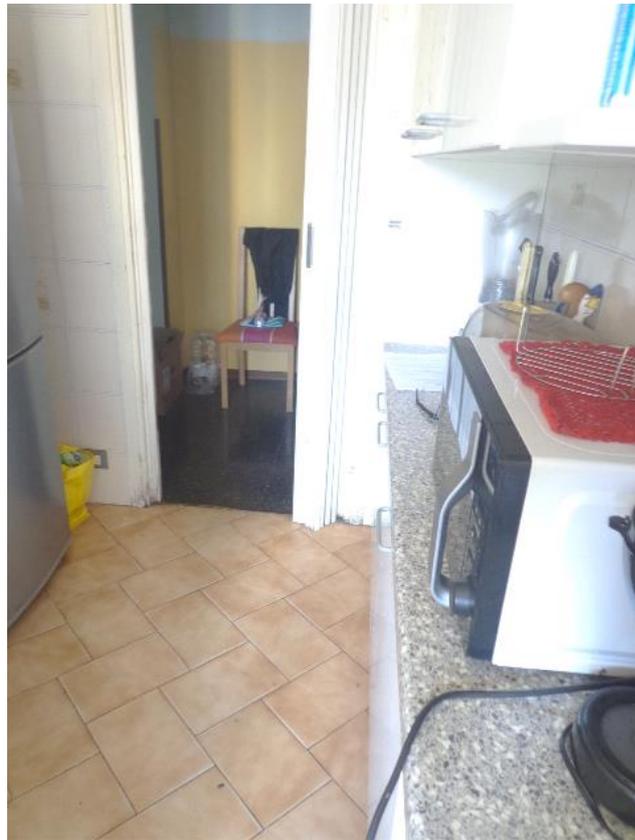
Particolari del disimpegno e dell'accesso ai locali interni; *presenza d'impianto di riscaldamento autonomo a gas metano munito di caldaia, collocata a parete, sita nel locale cucina.*

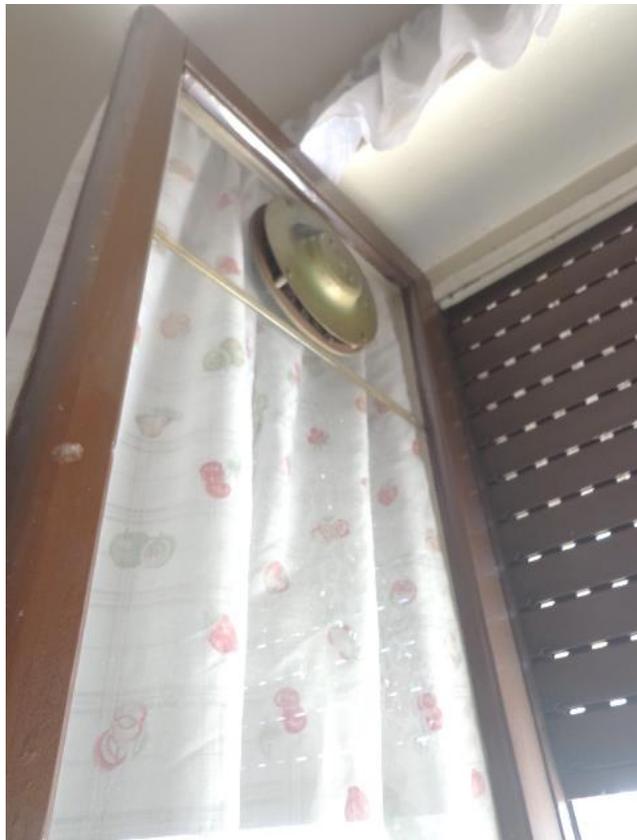
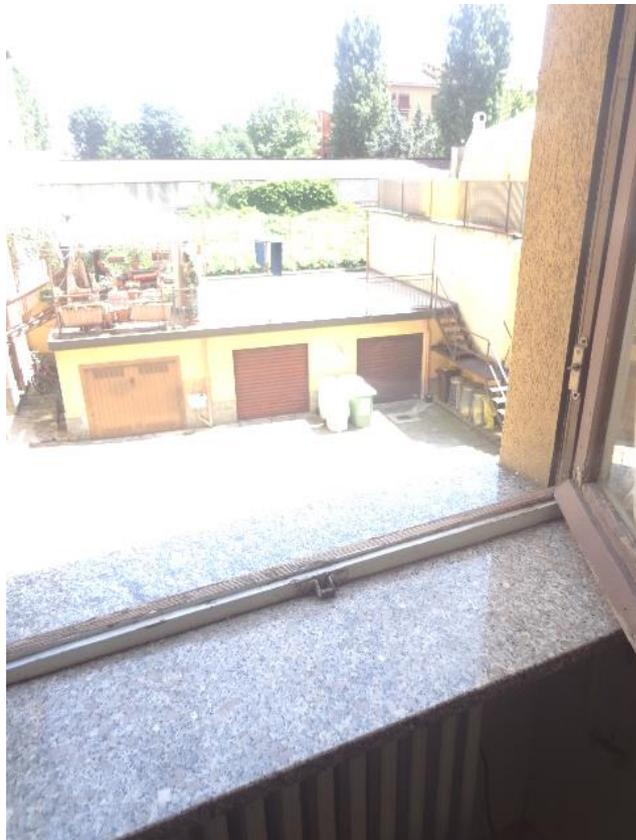
Particolari riguardanti il locale cucina; *pavimentazioni in monocottura, infissi di legno con vetri semplici e soglie in granito.*

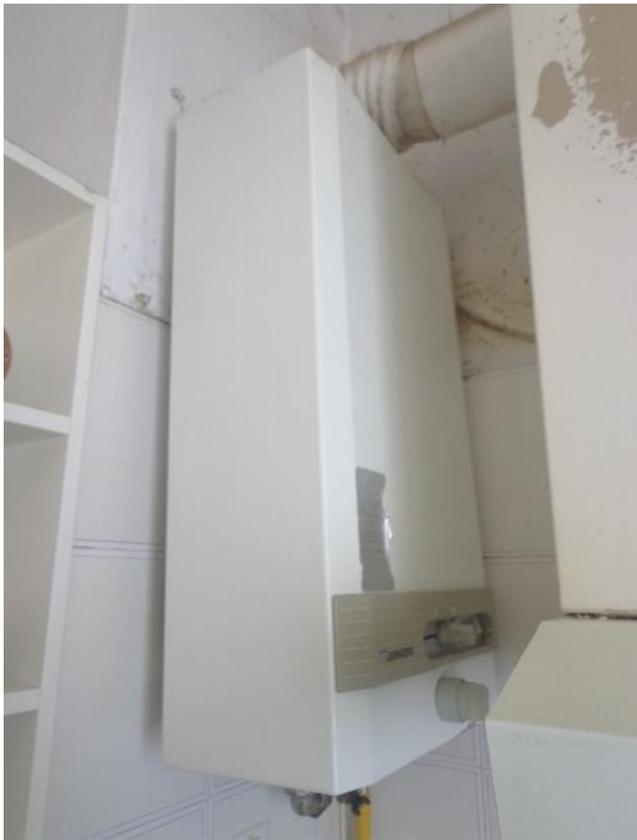
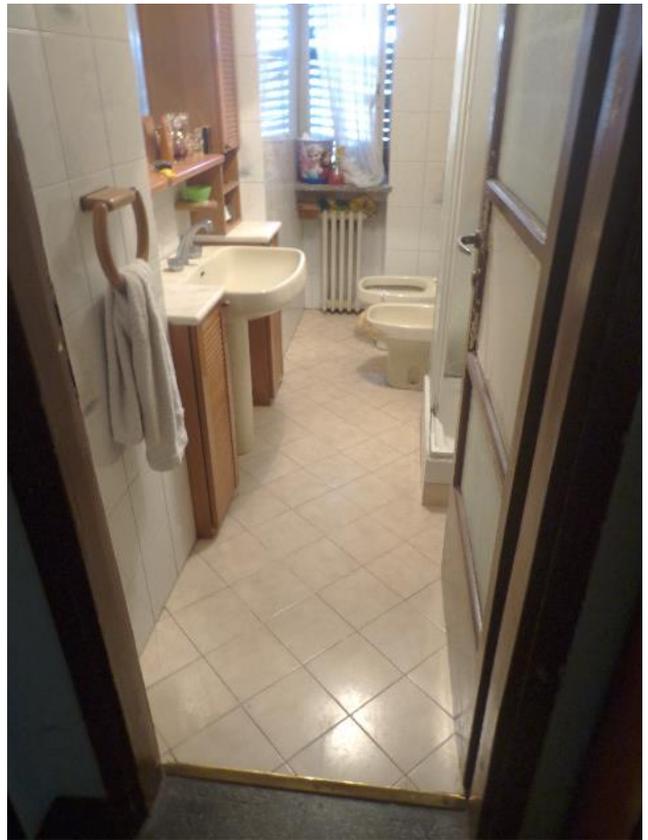
Particolari della caldaia a parete atta alla produzione di acqua calda sanitaria, rilevata nel locale cucina e dell'unico locale bagno rilevato; *presenza d'infissi esterni in legno con vetri semplici con persiane in legno e P.V.C.*

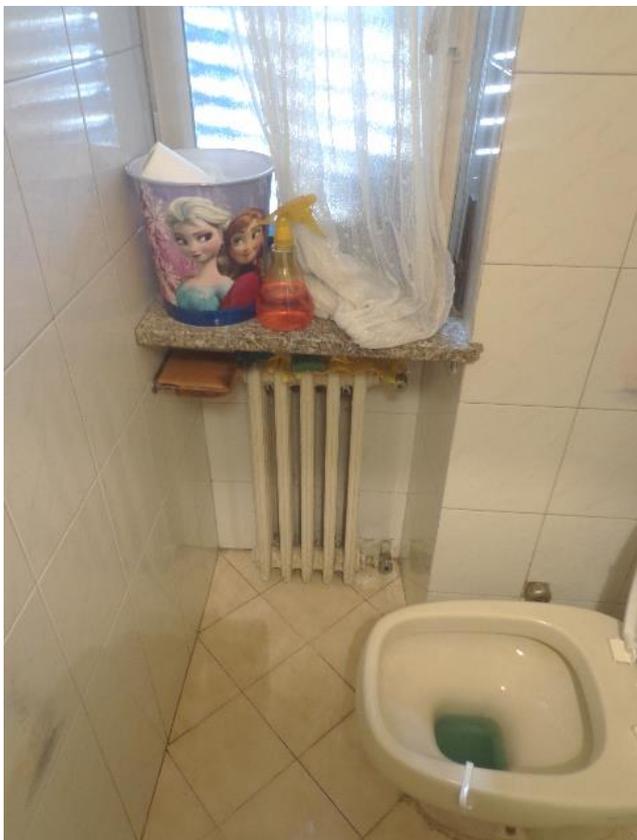
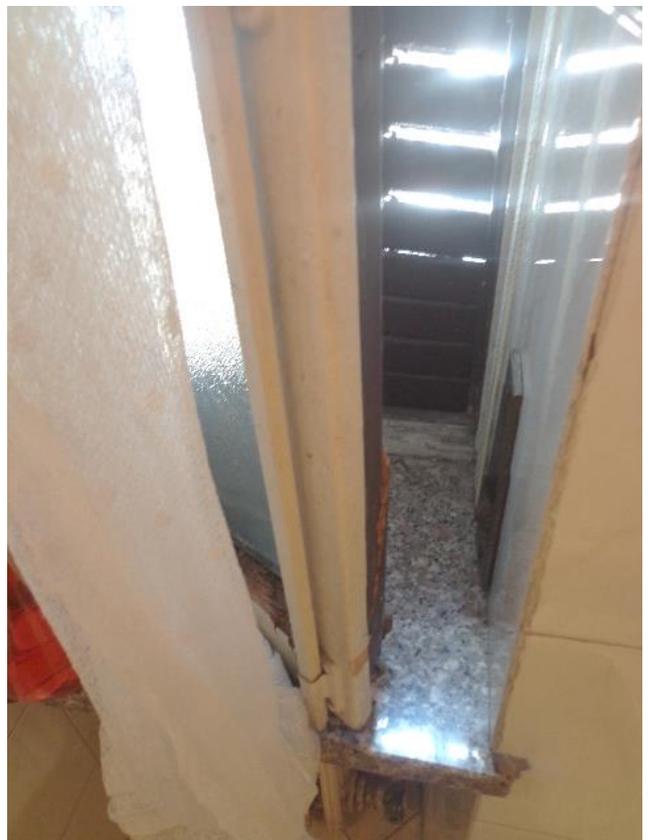
Particolari dei rivestimenti relativi al locale bagno e degli infissi esterni lignei; *presenza di persiane a scorrimento.*

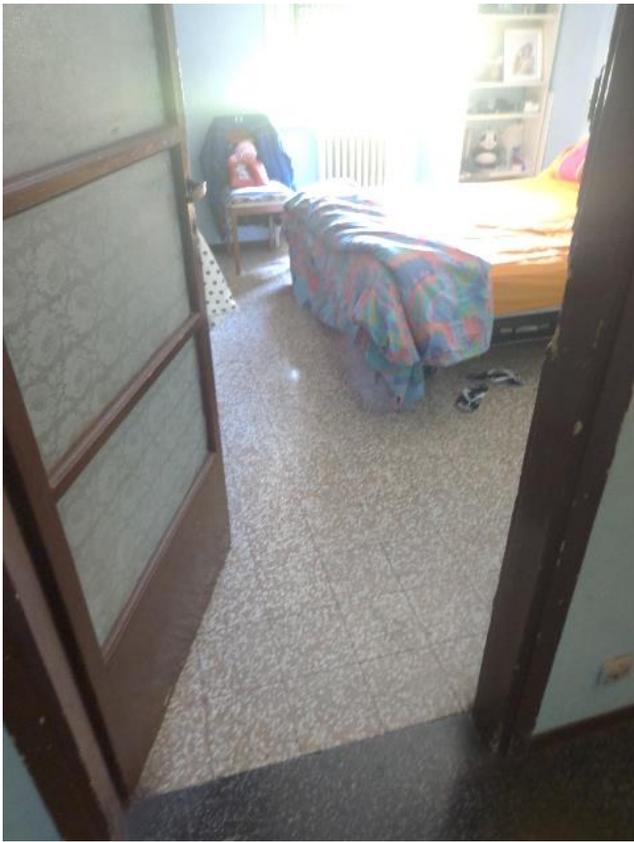
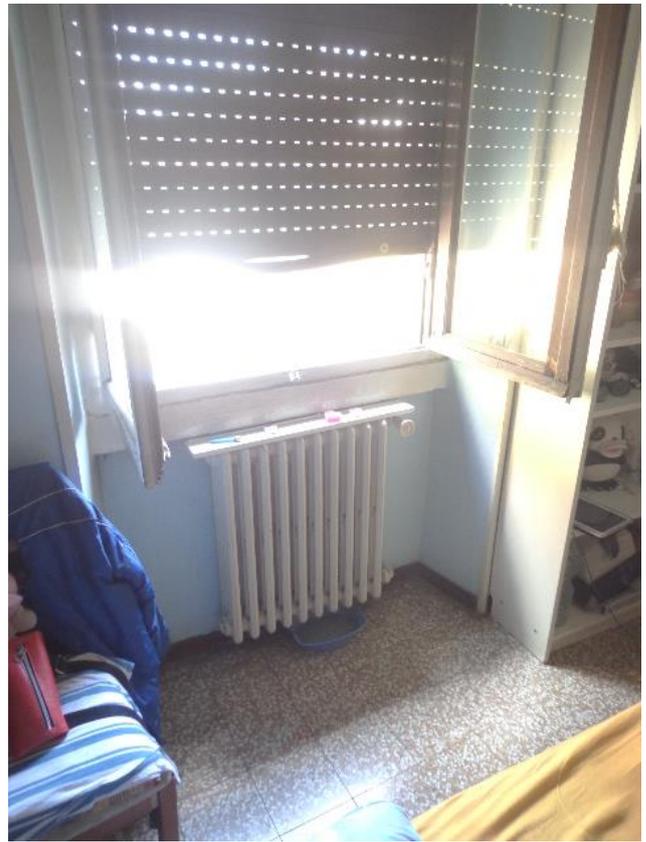
Particolari della prima stanza da letto e dei rivestimenti rilevati, *caloriferi privi di valvole termostatiche.*

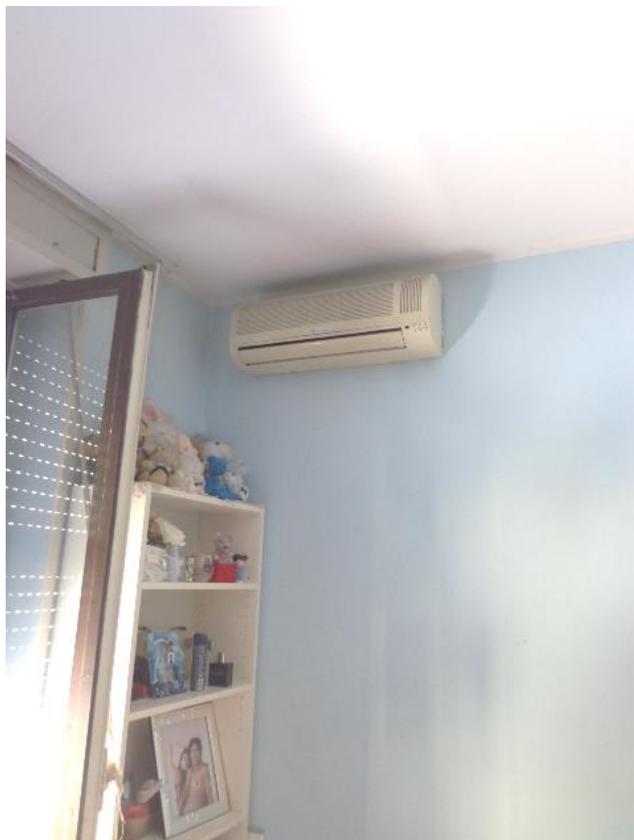
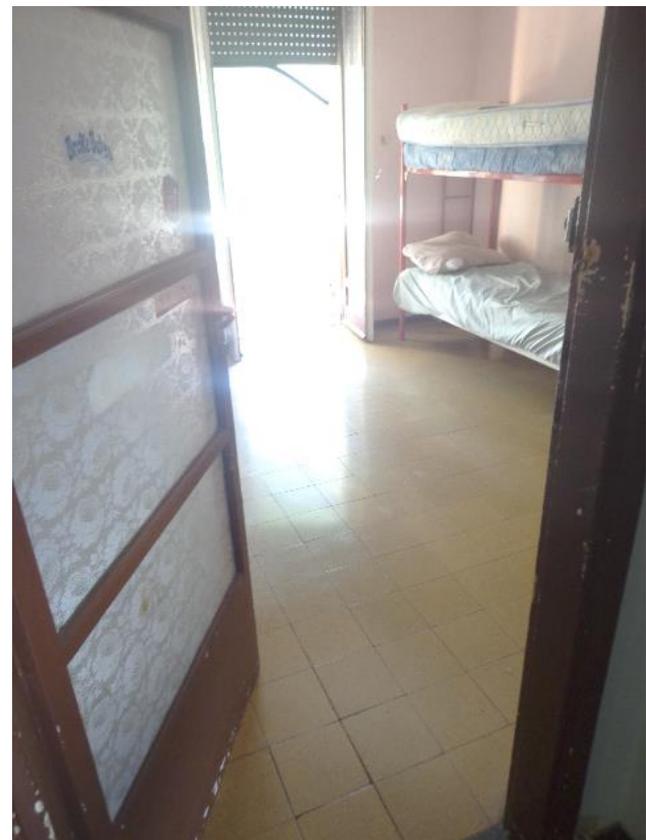
Particolari del condizionatore a parete non funzionante e dell' accesso alla seconda stanza da letto, *porte d'ingresso di legno vetrato e pavimentazioni in monocottura.*

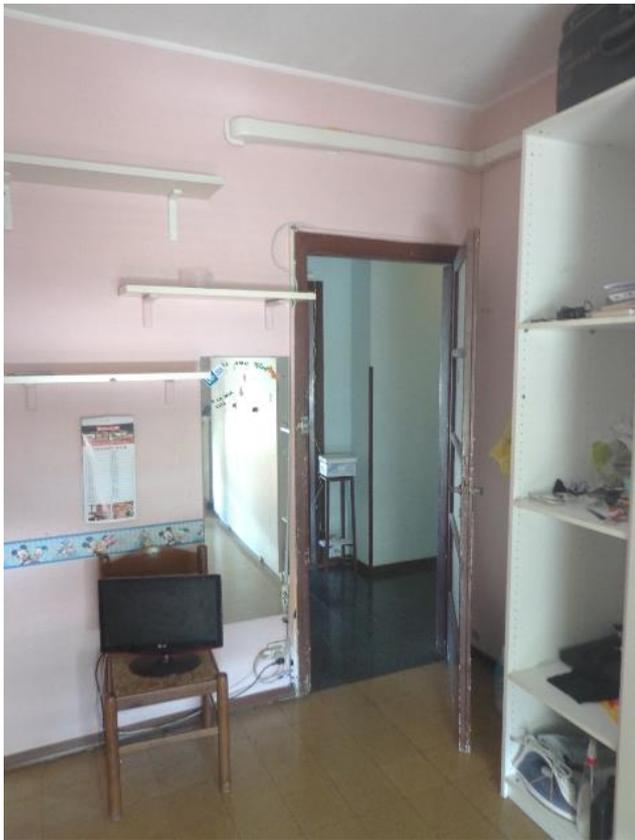
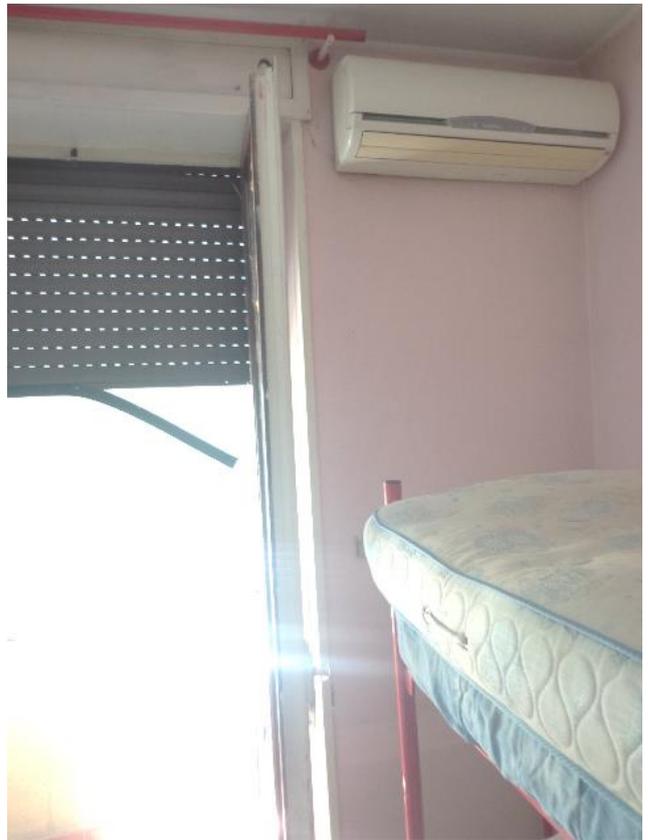
Particolari della *seconda camera da letto*, munita di condizionatore a parete non funzionante e di un piccolo balcone dove sono installati i motori relativi ai condizionatori presenti all'interno dell'immobile.

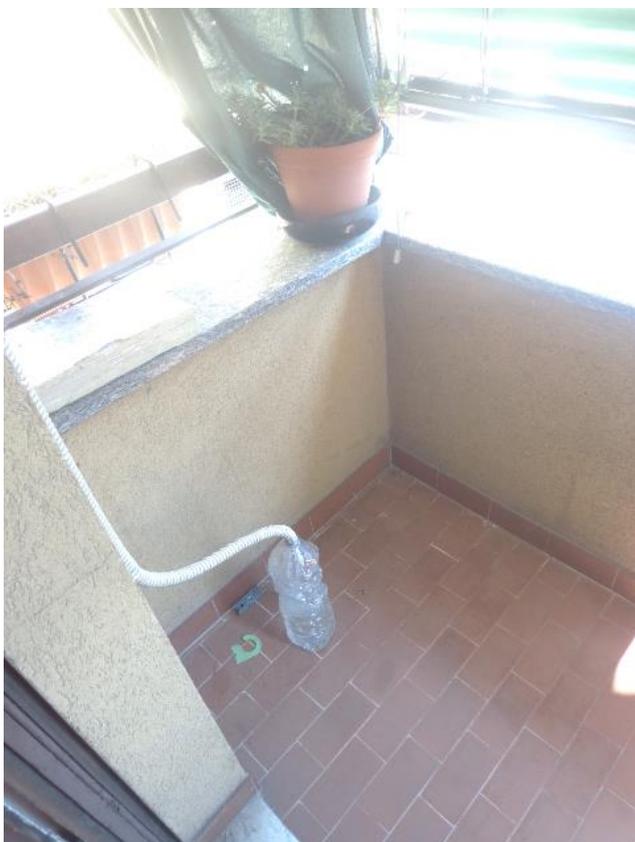
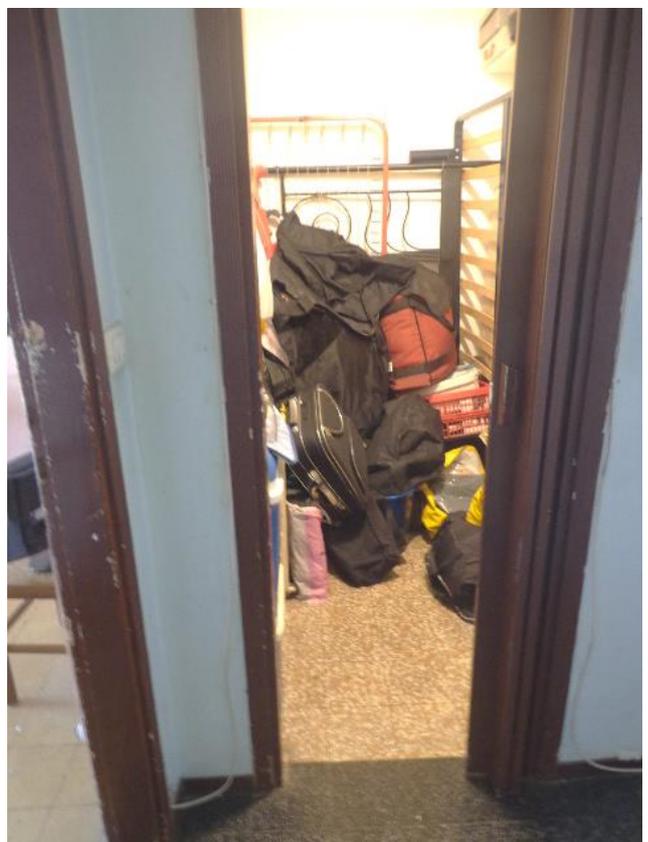
Presenza di pavimentazioni in *gres porcellanato* e in *palladiana* rilevate nel balconcino e nei disimpegni.

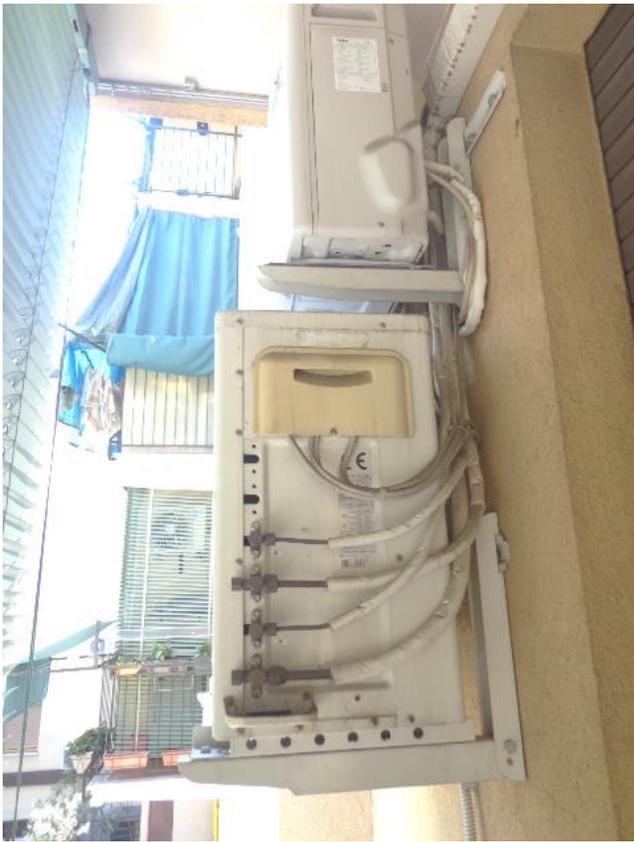
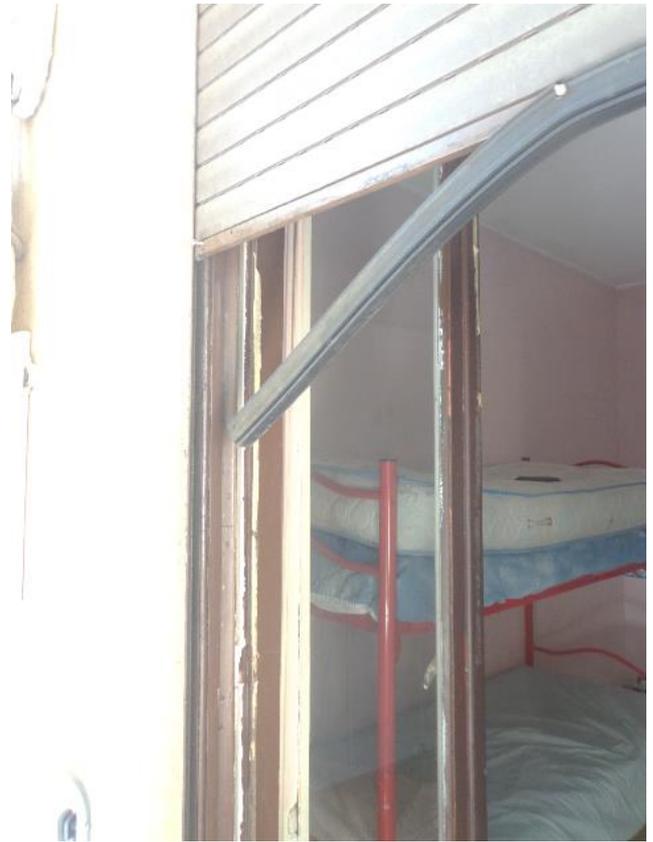
Particolari dei motori esterni e della persiana scorrevole in P.V.C.

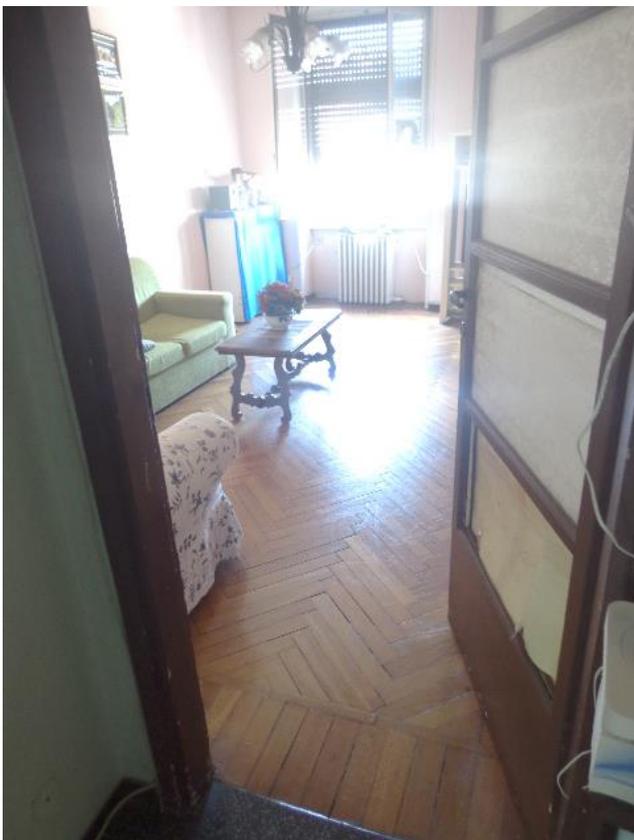
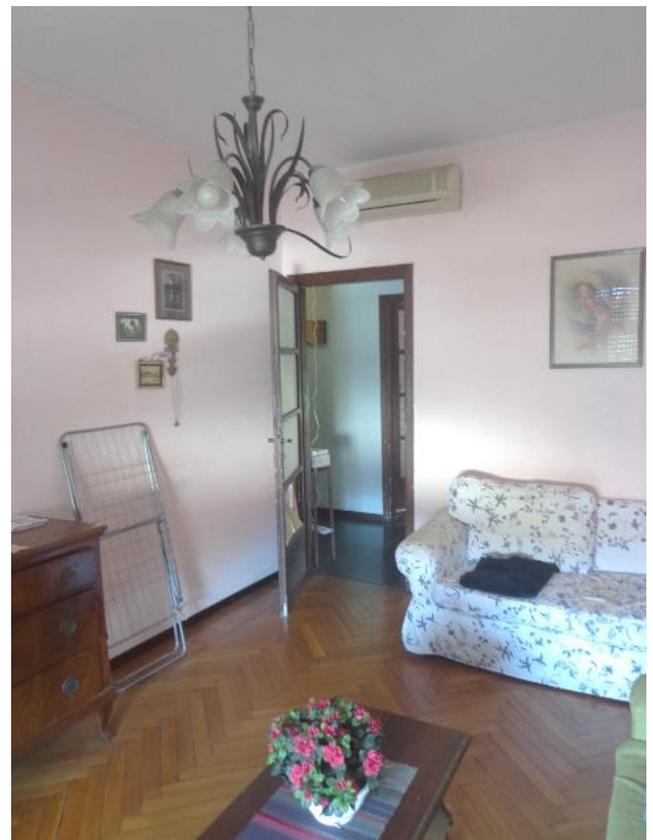
Particolari dell'accesso al *locale giorno* fornito di pavimentazioni in *parquet di rovere* rilevato in buono stato di conservazione.

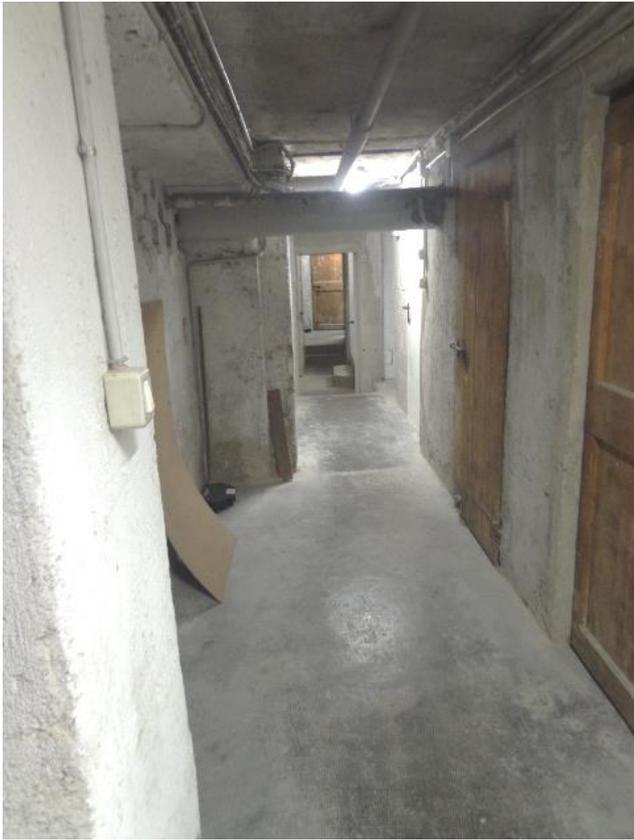
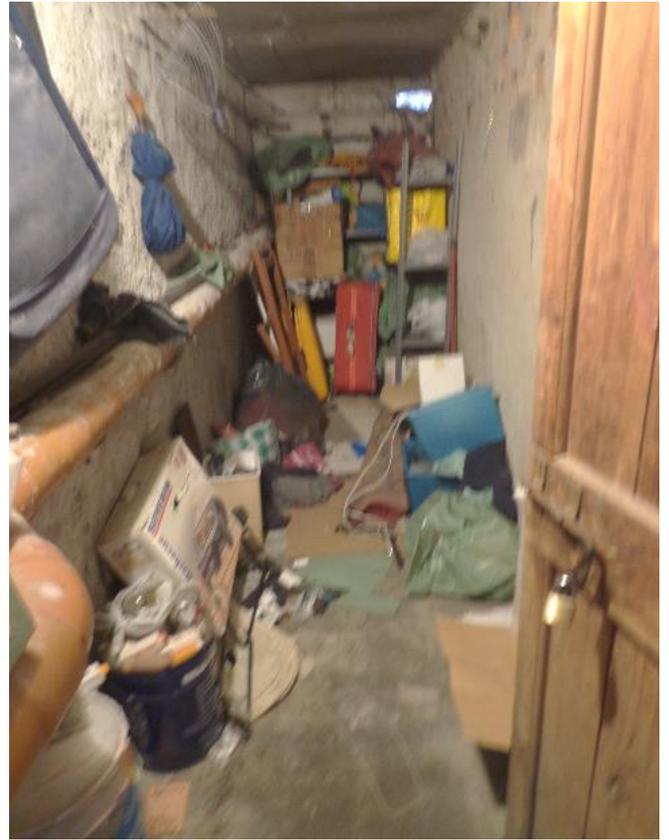
Accesso ai locali cantina al piano interrato; *particolari del primo locale cantina di proprietà munito di punto luce*

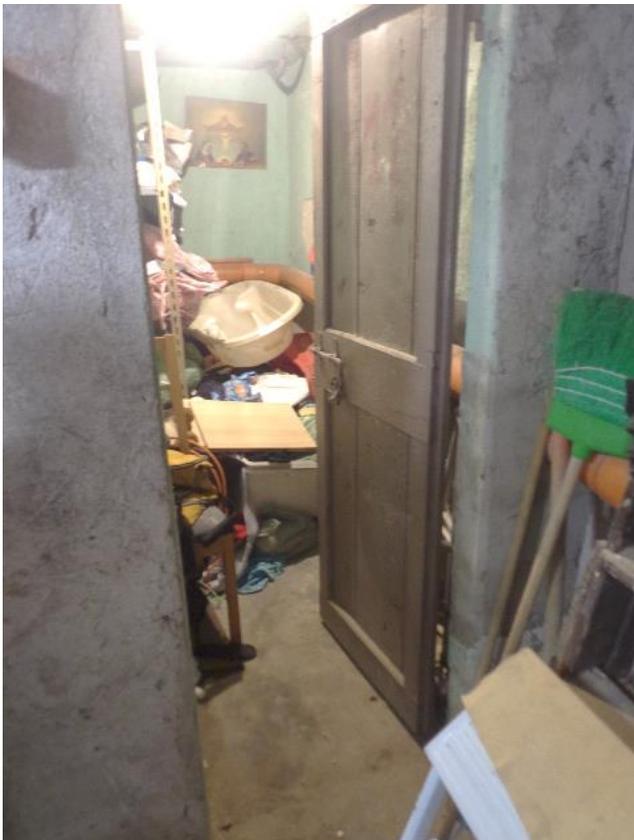
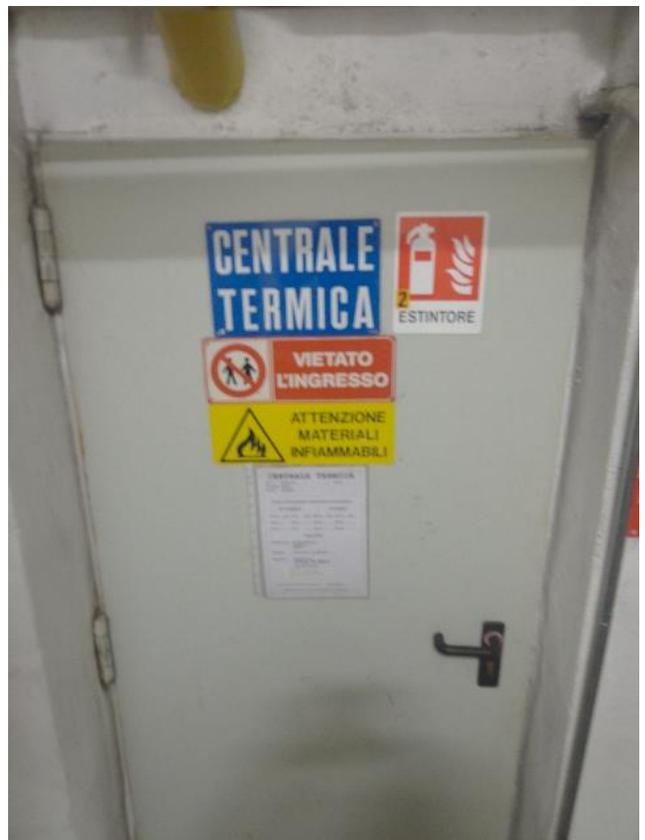
Particolari del **secondo locale cantina** di proprietà munito di punto luce e del locale relativo all'impianto di riscaldamento centralizzato a gas metano
